**INFORME FINAL DE PASANTIA - PRÁCTICA PROFESIONAL**  
**SUPERVISIÓN TÉCNICA ESTRUCTURAL Y CONTROL DE CALIDAD EN LA**  
**CONSTRUCCIÓN DEL PUENTE VEHICULAR SOBRE EL RIO CAUCA EN EL**  
**MUNICIPIO DE POPAYÁN**

**PAOLA ANDREA DORADO IMBACHI**

**2015**

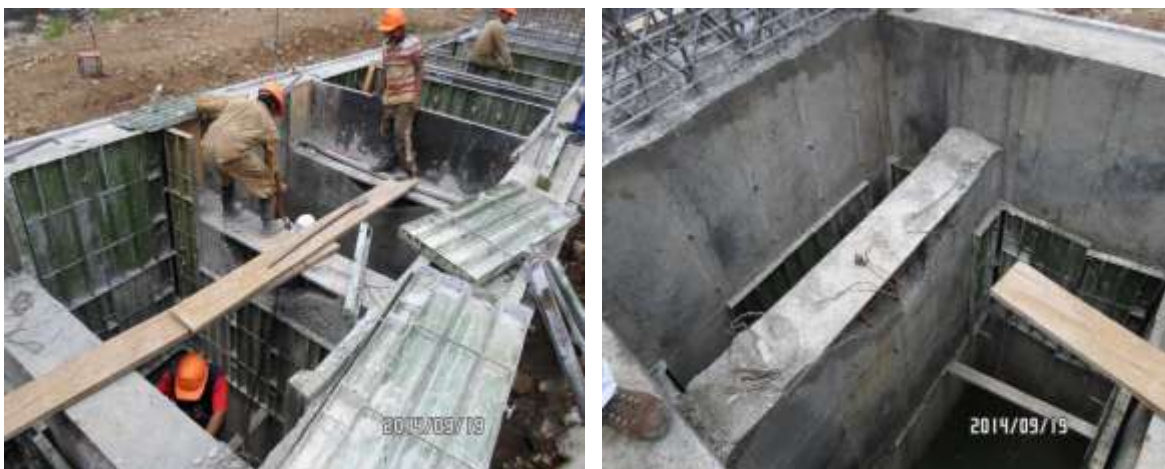
IMÁGENES 17 - PROBLEMA EN TABIQUES PILA CENTRAL

En el momento del retiro de formaleta se evidencio el problema descrito anteriormente en la zona de los tabiques, el cual se ilustra en las Imágenes 17.

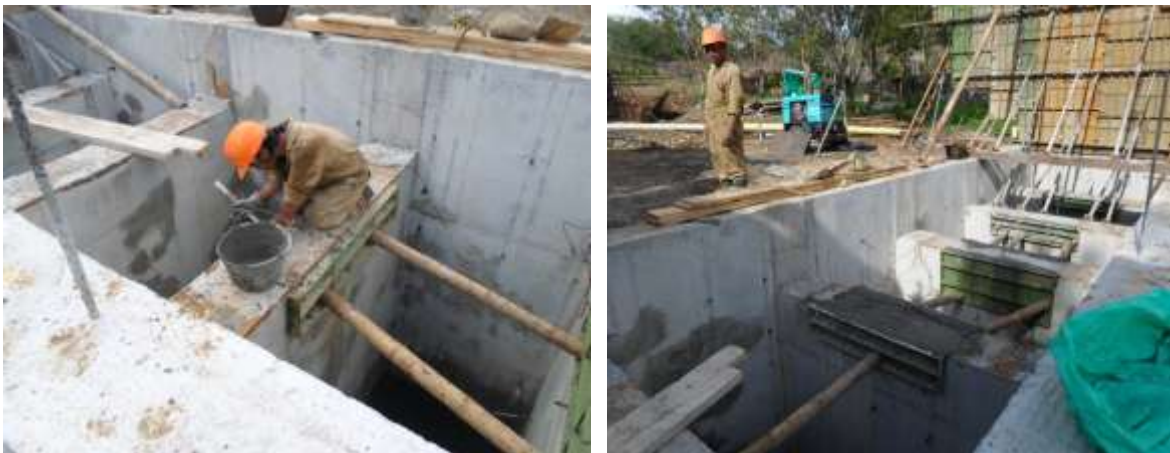
IMÁGENES 31 – ARREGLO DE TABIQUES PILA CENTRAL

La terminación del arreglo se muestra en las Imágenes 31

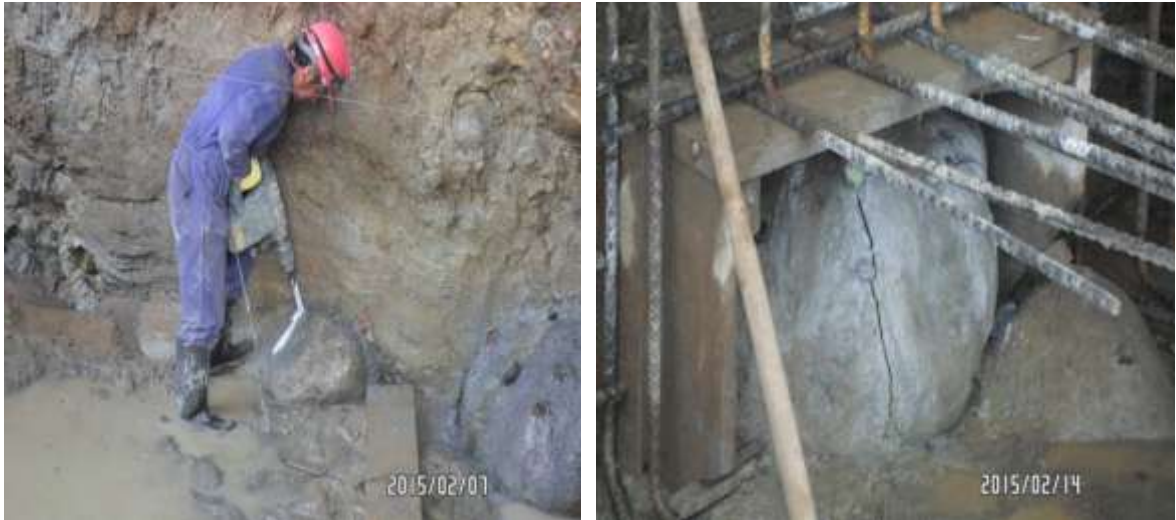
**IMÁGENES 108- APLICACIÓN DE AGENTE DEMOLEDOR NO EXPLOSIVO ESTRIBO No.1**

Para su aplicación se debía perforar la roca por medio de un taladro, e introducir la mezcla del material con agua en la perforación por pulgada lineal, luego se deja actuar el producto por 24 horas protegiéndolo de la lluvia pero sin taponar los agujeros, se recomienda que los agujeros sean verticales, la reacción que produce este producto es una expansión de la roca, lo que hace que se fracture.

El registro del proceso y las fracturas en las rocas se muestra en las Imágenes 108.
