**PARTICIPACION COMO AUXILIAR DE INGENIERIA CIVILEN EL ÁREA DE
CONTRATACION DENTRO DE LA SECRETARIA DE PLANEACIÓN E
INFRAESTRUCTURADEL MUNICIPIO DE CAJIBIO CAUCA**

**INFORME FINAL DE PRÁCTICA PROFESIONAL PARA OPTAR POR EL
TÍTULO DE INGENIERA CIVIL**

**PRESENTADO POR:
VIVIAN ANDREA GALINDO SANDOVAL**

**UNIVERSIDAD DEL CAUCA
FACULTAD DE INGENIERÍA CIVIL
PROGRAMA INGENIERIA CIVIL
DEPARTAMENTO DE CONSTRUCCION
POPAYÁN
2015**

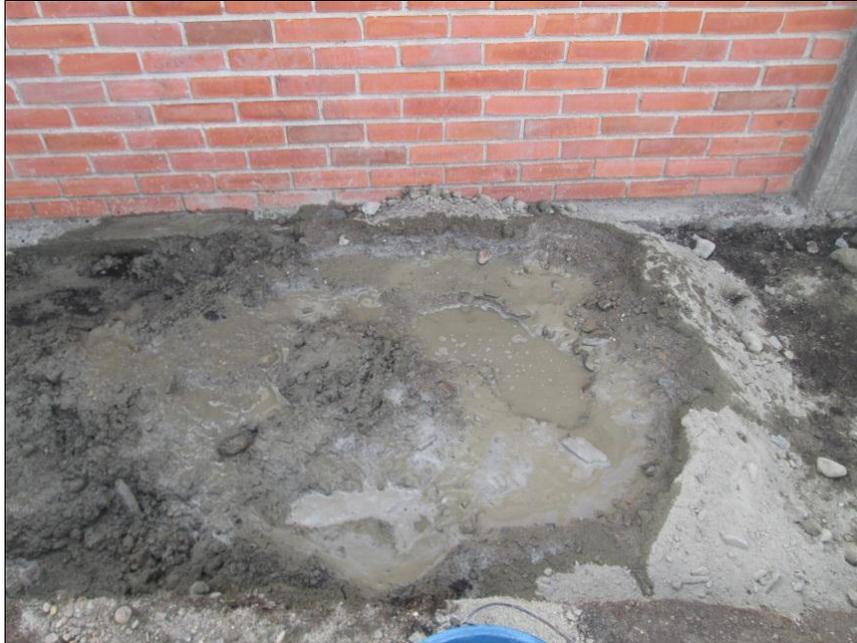
Figura 5. Deficiencias en la preparación de la mezcla de concreto

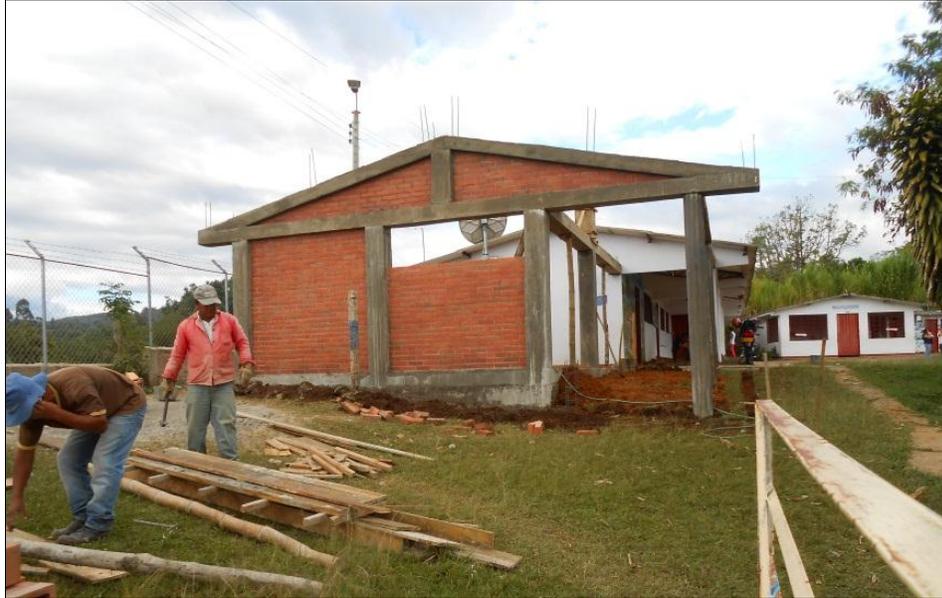
Figura 9. Fachada Lateral Aula Escolar La Pajosa

- Las rebabas que quedaban en el ladrillo no fueron quitadas cuando el mortero no había endurecido, por lo que no se realizó una buena limpieza del mismo, afectando el buen acabado.
- Fundida la viga de amarre se da lugar a la construcción de las culatas en ladrillo; luego se arma formaleta y se funden las vigas de corona acorde a los diseños presentados con sección 0.3×0.2 con refuerzo principal 4 varillas N°4 y estribos N°2 espaciados cada 0.20 m.

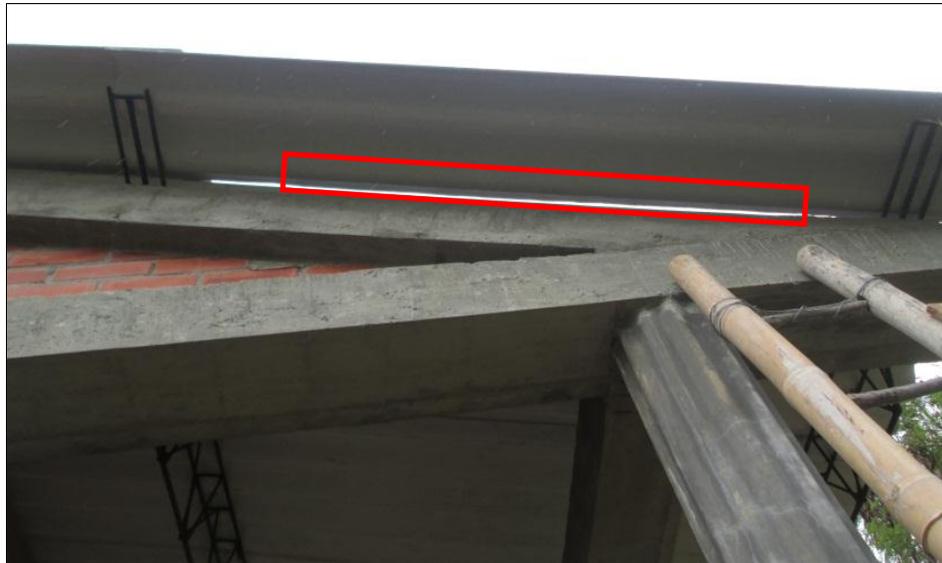
Figura 10. Teja en malas condiciones

- Es importante tener cuidado con el manejo de las tejas cuando se van a instalar, para garantizar que no sufran daños durante la manipulación.
- La colocación de las correas metálicas CS= 1/2" , CI 5/8" y celosia en 3/8" con altura de 0.35 m, debidamente pintadas para un total de 4 correas por agua de 8.6 m cada una.
- Se debe garantizar que las correas correspondan a lo especificado en los diseños, solo así se garantiza la estabilidad de la cubierta.
- Los amarres se realizan con ganchos metálicos colocando dos por cada teja.
- Durante la instalación se debe garantizar la seguridad de los trabajadores para trabajos en altura.

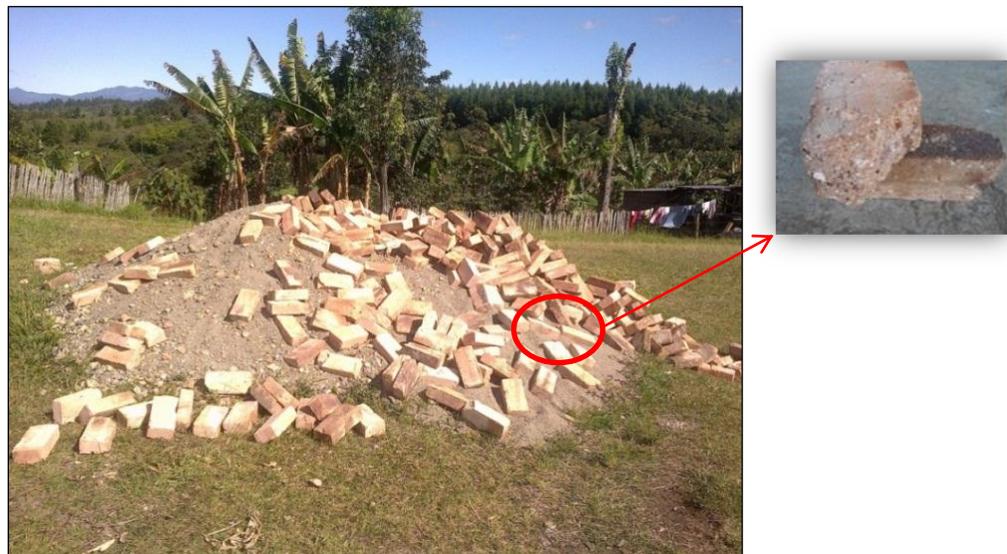
El contratista no tiene buen manejo de almacenamiento de los materiales y es necesario exigir verbalmente se haga separación adecuada de los mismos; ante la indiferencia fue necesario generar informe al Ingeniero que dirige el proceso de pasantía y se procedió a dar comunicación por oficio para que se acatará inmediatamente la orden. Además de esto, los ladrillos encontrados estaban demasiado fracturados.

Figura 21. Situación en la que se encontraron los materiales

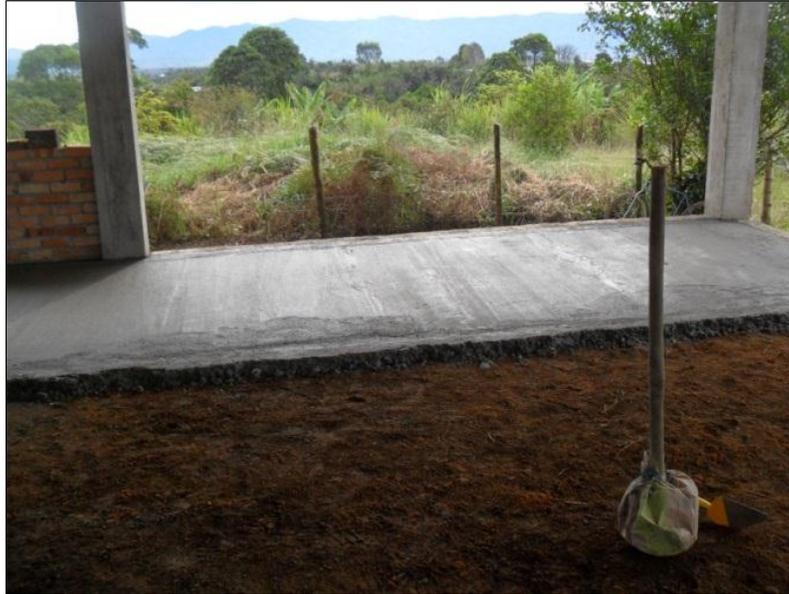
Figura 27. Estado inicial de pisos

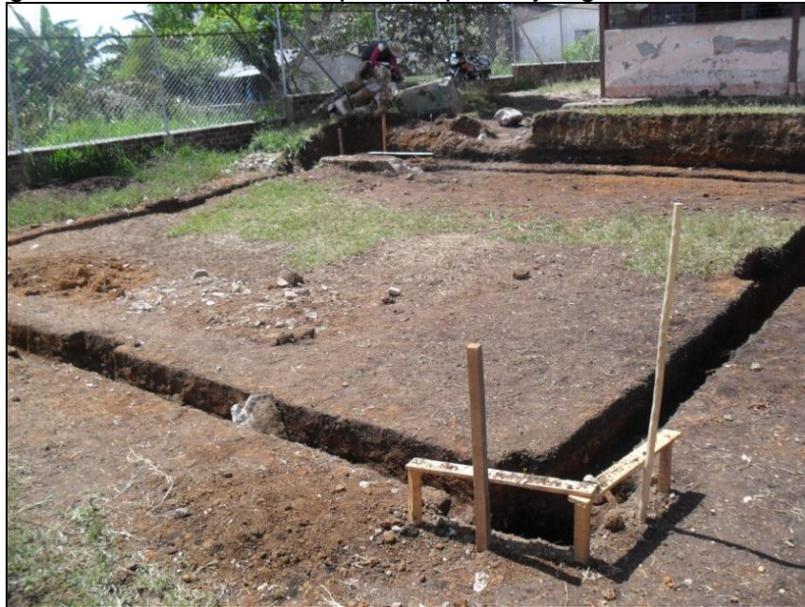
- Fue necesario recomendar y exigir que el descapote del terreno se hiciera de manera completa.
- En dos de las perforaciones realizadas se encontró un material de relleno por lo que se recomendó profundizar la excavación hasta encontrar suelo firme; excavaciones que finalmente quedaron a 1.8 m y 1 m.
- El suelo firme se encontró antes de la profundidad final de desplante, pero ante la incertidumbre de la homogeneidad del suelo se excavo un poco más para garantizar que se apoyara sobre suelo firme.
- No se realiza ningún apique para corroborar la estabilidad del suelo.

Figura 34. Excavaciones para zapatas y viga de cimentación

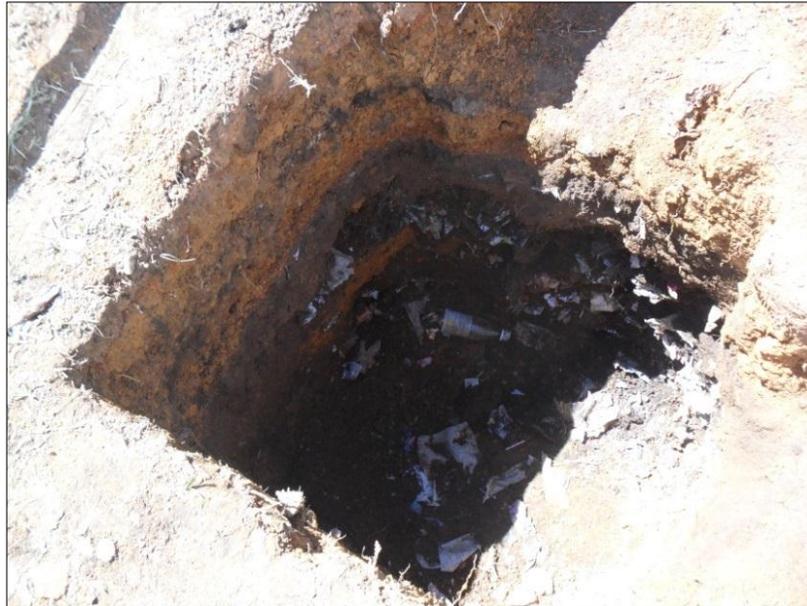
Figura 35. Presencia de suelo de relleno

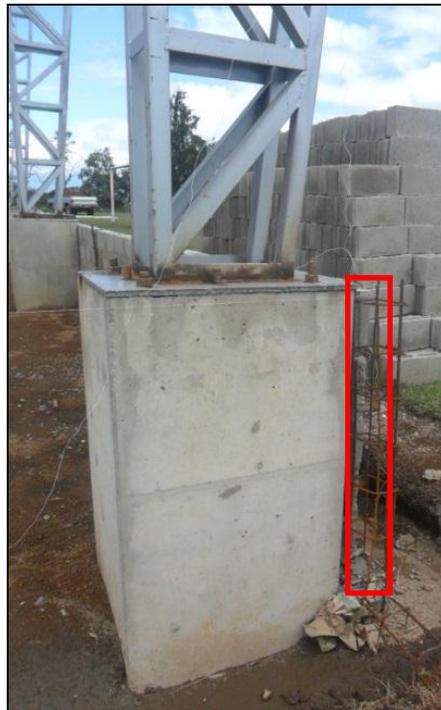
Figura 60. Acero corroído

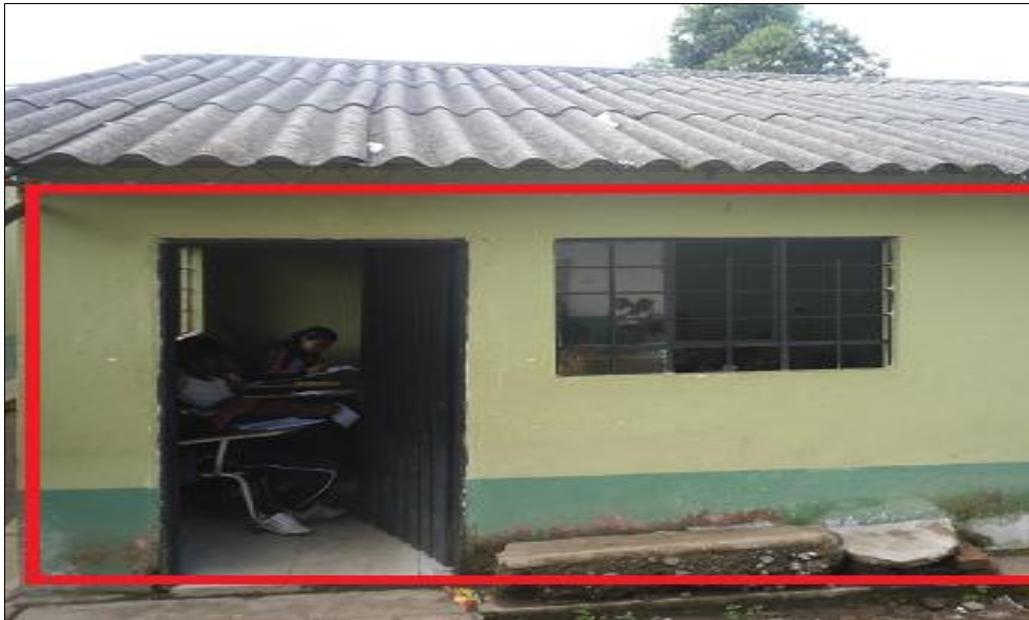
Figura 63. Hacinamiento escolar

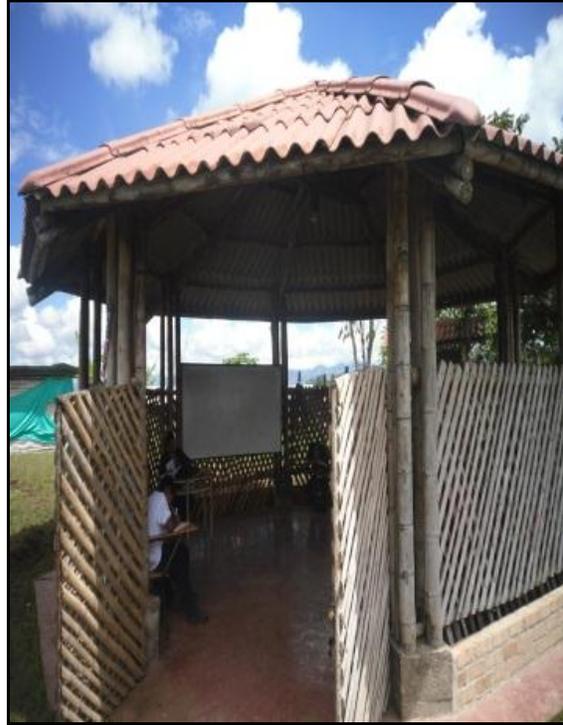
Se observa mal estado de algunas instalaciones, construcción en bareque en deficientes condiciones estructurales donde están las aulas de los grados 2^{do}, 3^o y 4^o con 42 estudiantes, presentándose un hacinamiento. Además de ello se están recibiendo clases en lugares inadecuados que en las temporadas de lluvia impide el desarrollo de actividades escolares.

Figura 64. Lugares inadecuados para el desarrollo de actividades escolares

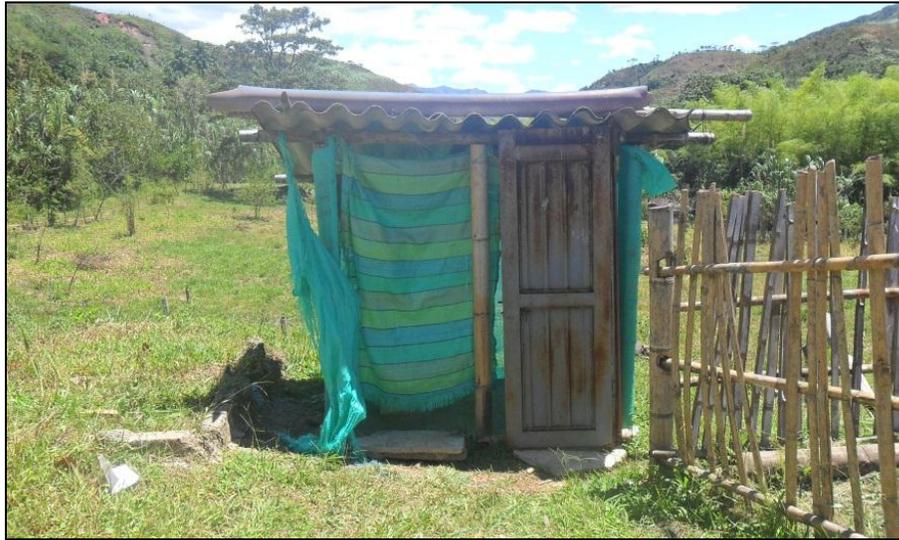
Figura 65. Espacio utilizado como batería Sanitaria
