**INFORME FINAL DE PASANTÍA
PASANTE AUXILIAR DE INTERVENTORÍA EN EL CONJUNTO
RESIDENCIAL TORRES DE MILANO**

**UNIVERSIDAD DEL CAUCA
FACULTAD DE INGENIERÍA CIVIL
DEPARTAMENTO DE GEOTECNÍA
POPAYÁN
2016**

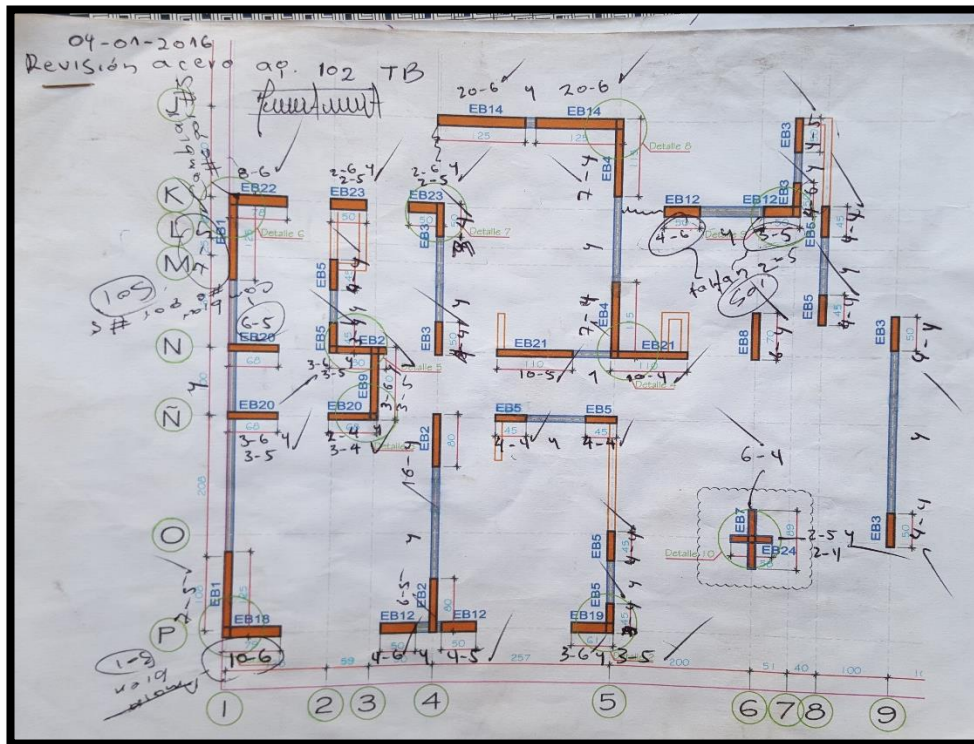
Figura 7. Revisión varilla

Revisión de las varillas que van en los elementos de borde que son el espacio donde se refuerza la pantalla (ver figura 5) de cada uno de los muros de los apartamentos. Para ello, se toma el plano de las alzadas, (plano en el cual se encuentra el despiece de acero) (ver figura 6) y se saca en un plano reducido de la planta de los elementos de borde que varillas van y se hace la respectiva revisión (ver figura 7). Cuando se encuentran errores de traslapes, de diámetros de acero que no son como lo dicen los planos o que la cantidad de varillas este errónea, de inmediato se informa al maestro de obra quien hace corregir.

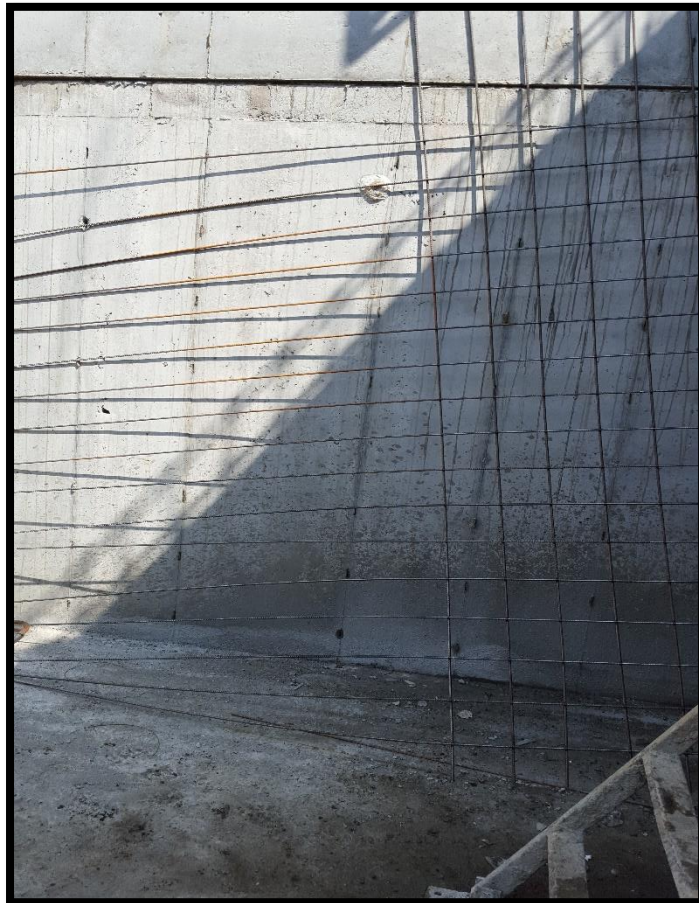
Figura 8. Malla electrosoldada

Revisión de las mallas electrosoldadas que van ubicadas de elemento de borde a elemento de borde. A estas mallas se les chequea el diámetro, que tenga la medida que dice el plano y que las longitudes de las mismas sean las adecuadas. En los primeros pisos se piden con extensiones de acero hacia los lados con el fin de que dichas extensiones entren en los elementos de borde y queden bien colocadas. Es de riguroso cuidado que cada malla vaya en su respectivo lugar ya que todas las pantallas al ser de distintas longitudes tienen su respectiva malla.

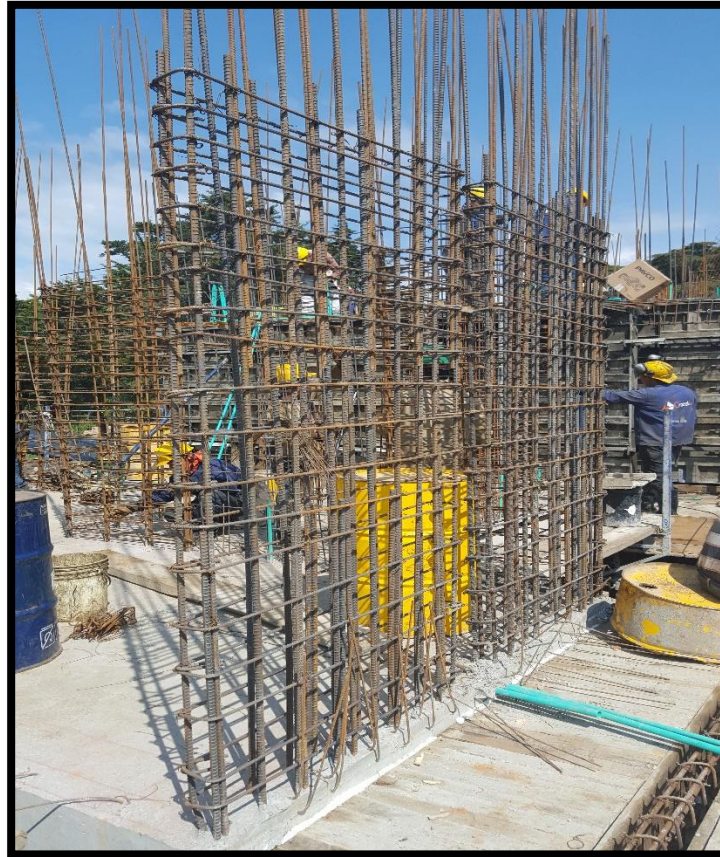
Figura 10. Estribos en el elemento

Revisión de los estribos que van en los elementos de borde. A dichos estribos es necesario chequearles medida, cantidad, diámetro y gancho. Cada elemento lleva 19 estribos y con medidas según sea la pantalla a revisar. (Ver figura 10)

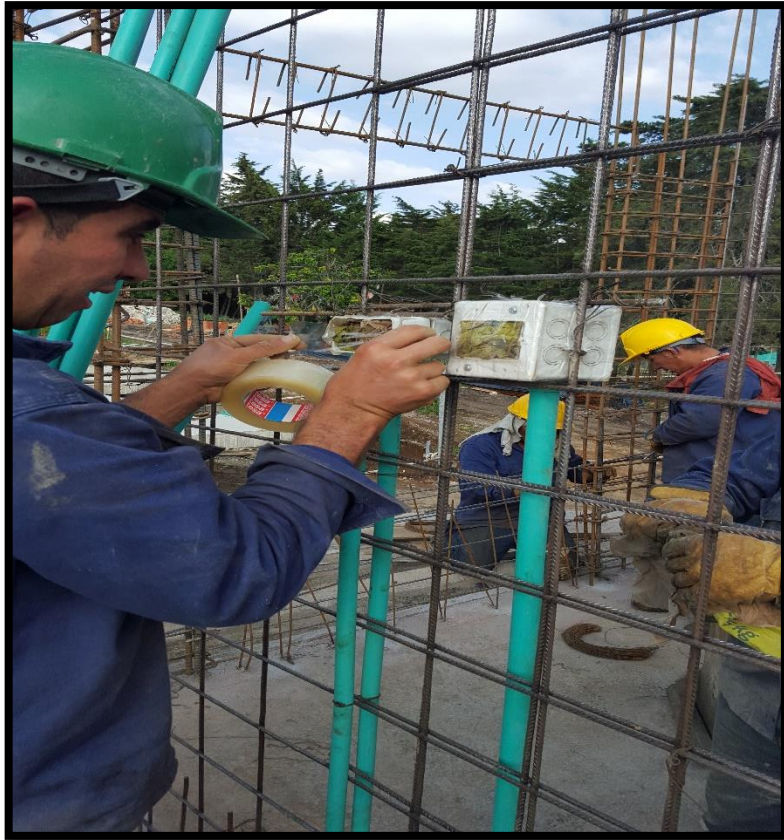
figura 11. ubicacion de tomas

Una vez chequeados los aceros del apartamento, se procede con la revisión de los ductos hidráulicos, sanitarios, eléctricos y de comunicación que van metidos sobre las mallas. Dichos ductos no pueden ir ubicados dentro de los elementos para no afectar la estructura. Para dicha revisión es necesario tener en cuenta las medidas de donde van ubicados, a que altura van ubicados y que los diámetros de la tubería sean los correctos. Los tomas normales van ubicados a 40 cms de altura y los tomas de televisión a 150 cms; los interruptores a 130 cms y los tomas de teléfono a 40 cms de altura. Además se revisa que todas las cajas estén con papel en su interior y bien encintada para evitar que se les incorpore concreto en el momento de la fundición. (Ver figura 11)

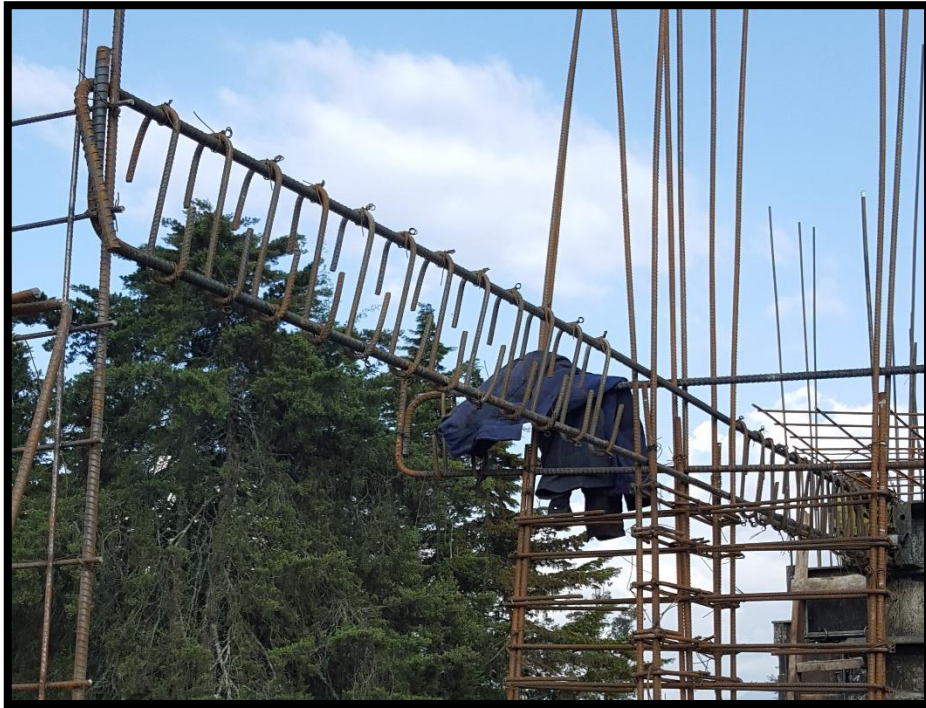
Figura 12. Vigas dintel

Los apartamentos en algunos sitios llevan vigas dintel de elemento de borde a elemento de borde. A estas vigas es necesario revisarles localización, diámetro de barras, longitud, gancho, cantidad de estribos, distancia entre estribos y diámetros de los mismos. (Ver figura 12)

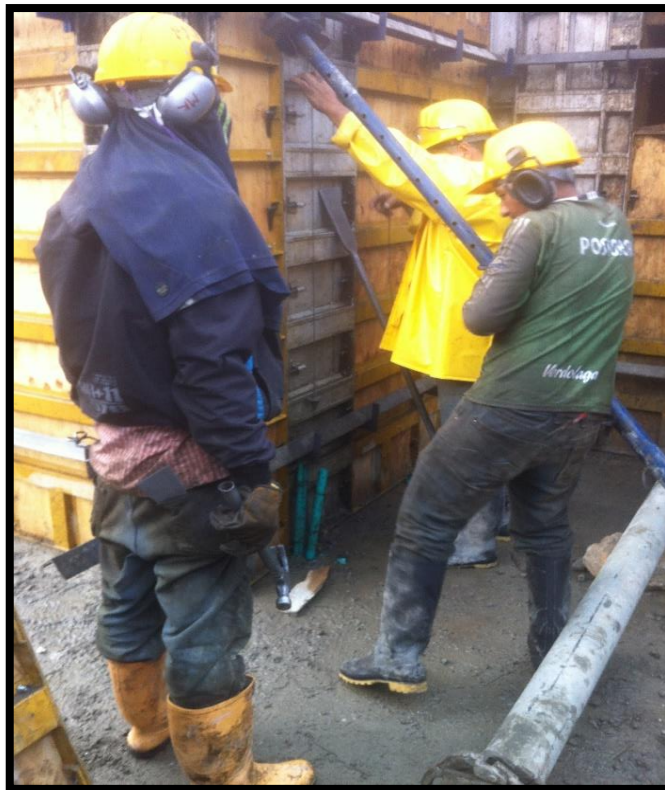
figura 13. Plomo formaleta forsa

Como es un sistema muy rígido, donde casi no se producen desplazamientos laterales, los elementos no estructurales no sufren daños considerables. Para la revisión de estas formaleta una vez estuvieran armada, se chequea que los muros estén sobre las cimbras que previamente han sido localizadas sobre la losa. Luego se procede a revisar que las formaletas estén bien plomadas, y de

no ser así, con gatos se tensionan o se halan, según sea la necesidad, con el fin de plomar dicha formaleta. Se revisa que todos los pasadores y pines estén debidamente colocados, además que los alineadores estén en su lugar y una vez todo este bien se liberan las pantallas del apartamento. Las losas superiores también van armadas en esta formaleta, a las que hay que chequearles niveles y también que estén bien armadas con sus respectivos pasadores y pines. (Ver figura 13).

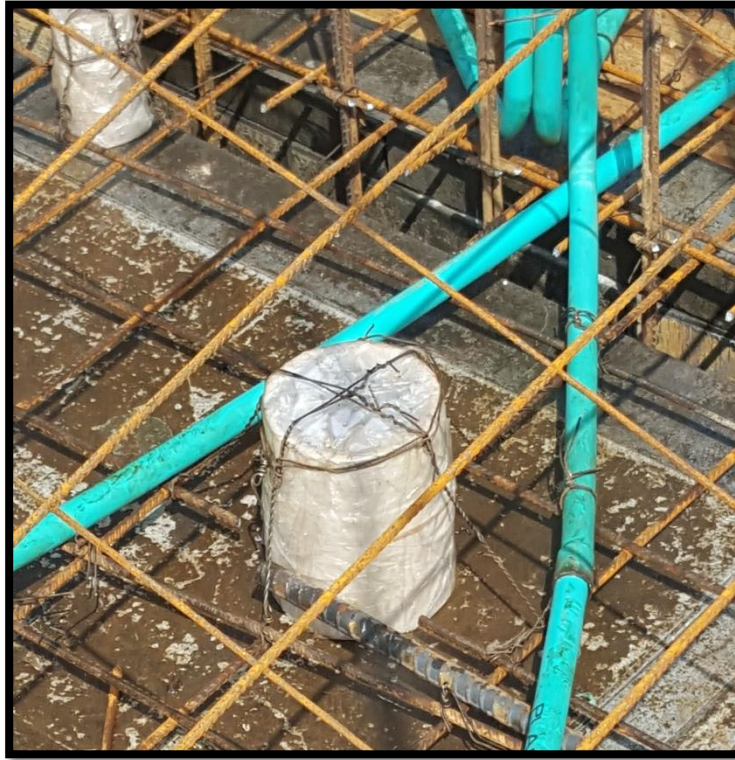
Figura 16. Pases

Sobre la formaleta de losa de entrepiso, se colocan una serie de ductos que pueden ser tubos de PVC forrados con cinta colbón, o formaletas rectangulares en madera para los sanitarios, sifones, lavamanos o para pasar las tuberías de aguas lluvias, gas o eléctricas del apartamento inmediatamente superior. Estos pases y buitrones deben estar con la ubicación que dicen los planos, de no ser así se hacen mover y corregir de inmediato. (Ver figura 16)

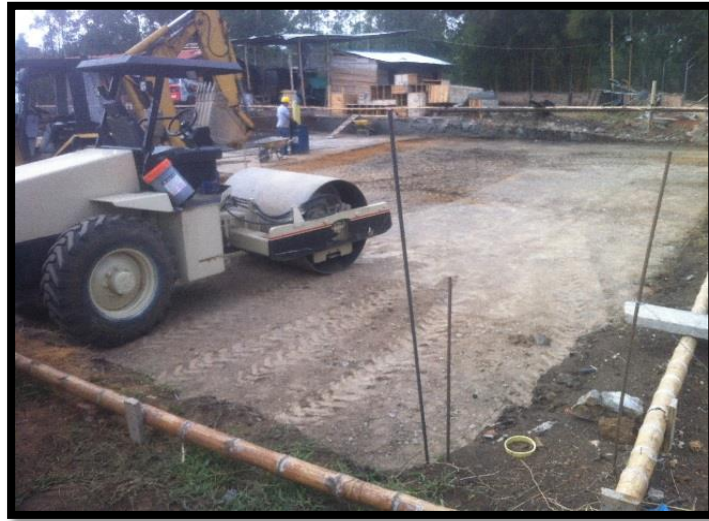
figura 21. Suelo compactado con vibrocompactador

La losa de cimentación está comprendida de ejes literales que van de A hasta P y en el sentido perpendicular ejes numerales que van de 1 a 34. Cuando se está terminando la excavación de la torre B por la zona donde van a quedar localizados los ejes 32, 33 y 34 aparece una franja de tierra negra. Se le comunica a la ingeniera calculista de suelos quien hace sacar toda la tierra negra y reemplazarla por material seleccionado (roca muerta) e irla compactando por cada capa de 10 centímetros que se vaya adicionando. La compactación cumple con la mandada por el calculista que es del 95% del proctor modificado. (Ver figura 21)
