**INFORME FINAL DE PASANTIA**  
**PROYECTO PRÁCTICA PROFESIONAL**  
**PASANTE AUXILIAR DE INTERVENTORIA DE LA PAVIMENTACION DE LA**  
**CALLE 53 NORTE DESDE LA CARRERA 9 HACIA LA VARIANTE.**

**UNIVERSIDAD DEL CAUCA**  
**FACULTAD DE INGENIERÍA CIVIL**  
**PROGRAMA DE INGENIERÍA CIVIL**  
**POPAYÁN**  
**2016**

Mejoramiento y pavimentación de la doble calzada calle 53 norte desde la carrera novena hacia la variante PR 0+000 hacia el PR 1+100 en la ciudad de Popayán

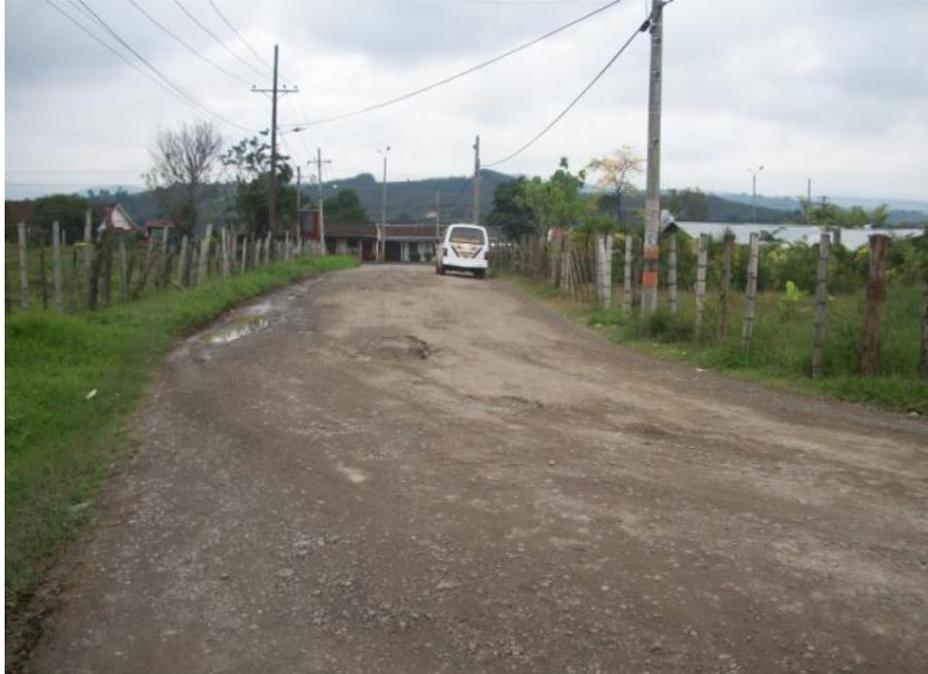
La Calle 53 Norte, que pertenece a la malla vial del municipio de Popayán, se encontraba con una capa de afirmado y en menor medida, pavimentos flexibles y rígidos en estado funcional y estructural de aceptable a deficiente. La sección transversal típica de la vía presenta un ancho promedio de calzada de 5.00 m. La Figura 2 y la Figura 3 muestran la condición en cómo se encontraba este corredor vial.

**Figura 2 condiciones antes del corredor vial**

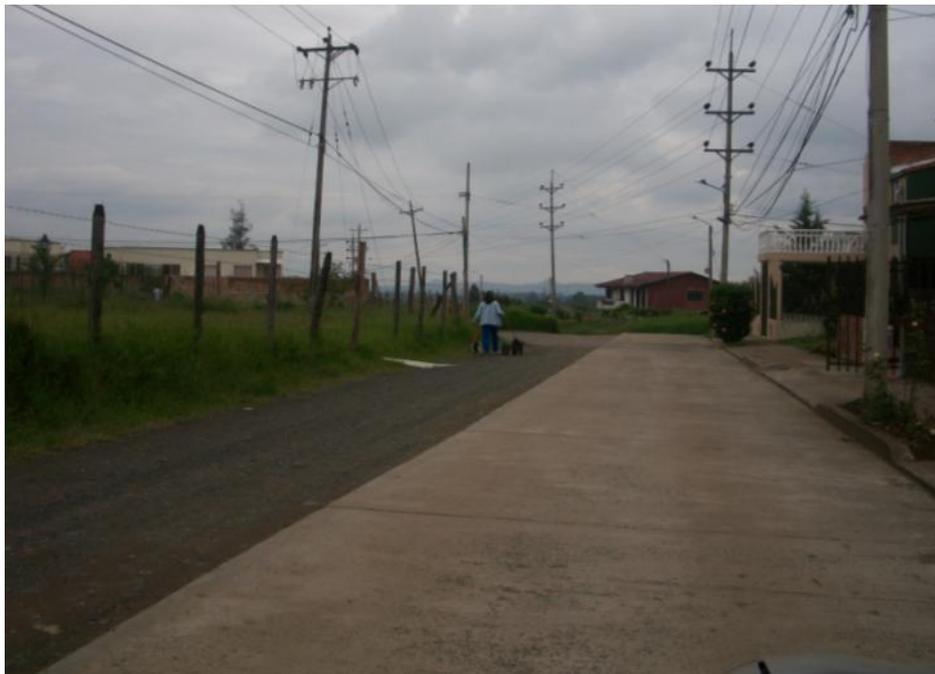
**Figura 3 Condición antes de la Vía, frente a los barrios Villa del Viento y Antigua Real.**

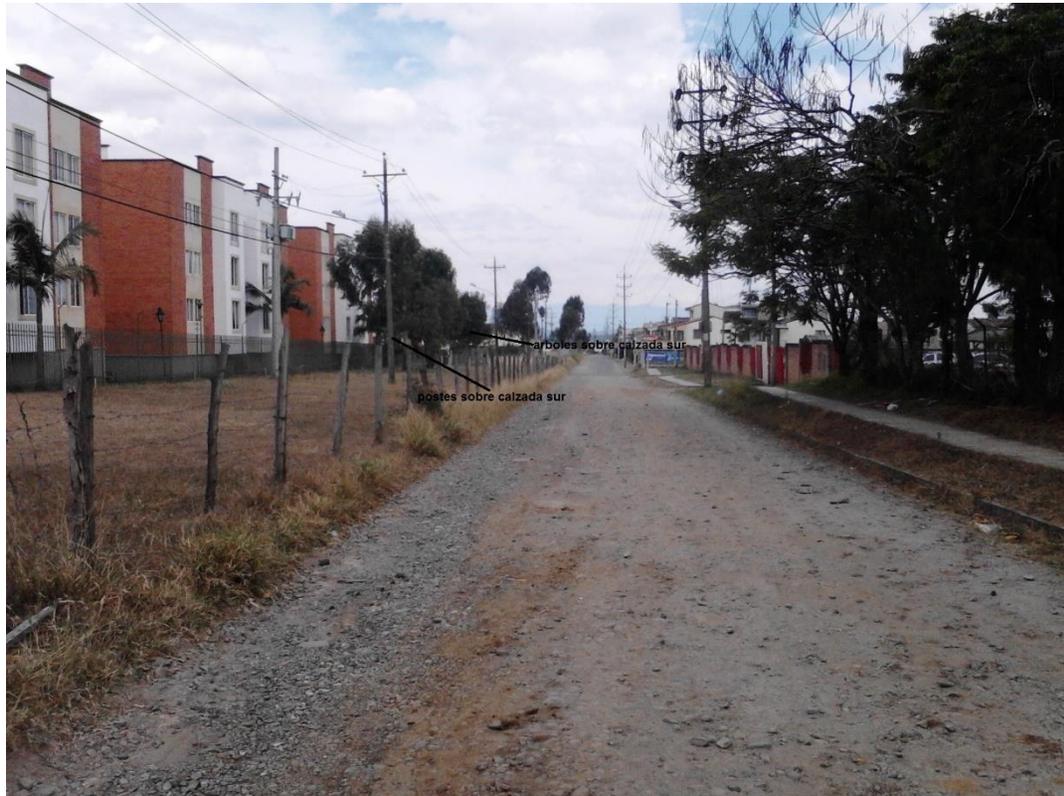
Luego de que el contratista hiciera la visita de campo y comparando con el diseño se percató que postes de la compañía energética, movistar y alumbrado público tendrían que ser reubicado ya que estaban sobre la futura calzada también se encontró que había árboles que también estaban sobre la calzada. En la figura 4 se puede observar los postes de la compañía energética de occidente sobre la calzada sur desde la carrea 10 hasta la carrera 15 y también los árboles existentes en la zona.

**Figura 4. Postes y arboles sobre calzada sur calle 53 norte.**

La reubicación de los postes y la tala de los arboles no estaba prevista en el contrato por lo que el contratista solicitó la suspensión del contrato hasta poder lograr tener pista para empezar la obra. La Alcaldía mandó informe a la C.R.C (Corporación Autónoma Regional del Cauca), y la C.E.O (Compañía Energética de Occidente) para los trámites pertinentes. La interventoría hace el estudio de la solicitud de suspensión por parte del contratista y dar respuesta a la alcaldía en donde se llegó a que si era viable la solicitud, el 12 de febrero del 2015 se suspendió la obra tanto para contratista e interventoría.

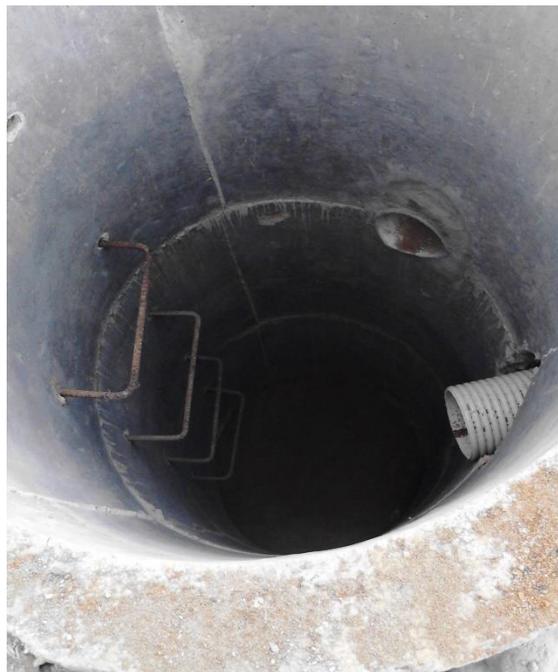
Cuando se va a realizar el desencofrado se revisó que el concreto no presente hormigueo y que tenga un buen curado. Figura No 18.

**Figura 18. Interior de la cámara de inspección.**

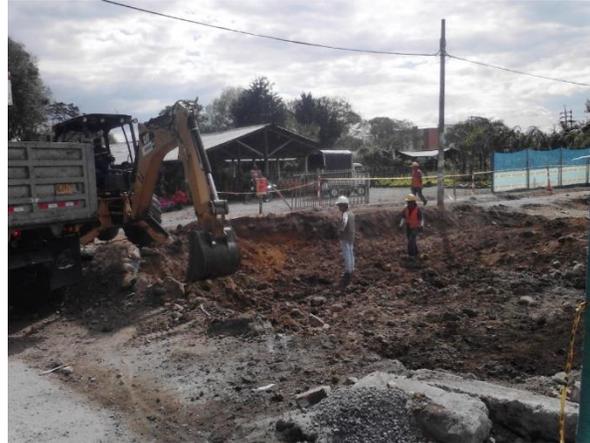
Luego de tener la conformación del mejoramiento en las dos calzadas se notó que sobre la calzada sur PR0+025, PR0+030 y PR0+040 salió un fallo que se debía corregir ya que esto ocasionaría un problema grave sobre la estructura de pavimento, ya que el efecto de este fallo es que el terreno se vuelve como un colchón de agua en donde la estructura de pavimento que se le ponga encima no va a poder estabilizar y va a fallar, la interventoría recomendó sacar el fallo y que se rellene nuevamente con el mejoramiento y se toman medidas del fallo para su posterior pago. Por tal motivo se sacó el fallo con la retroexcavadora se compacto nuevamente solucionando el problema. Figura No 29.

**Figura 29. Sacando el fallo presentado sobre la calzada sur.**

Luego de haber solucionado el fallo y que este no se volvió a presentar se acabó de nivelar totalmente la calzada norte y sur y se conformó en su totalidad, y el poste que estaba sobre la calzada norte también fue retirado.

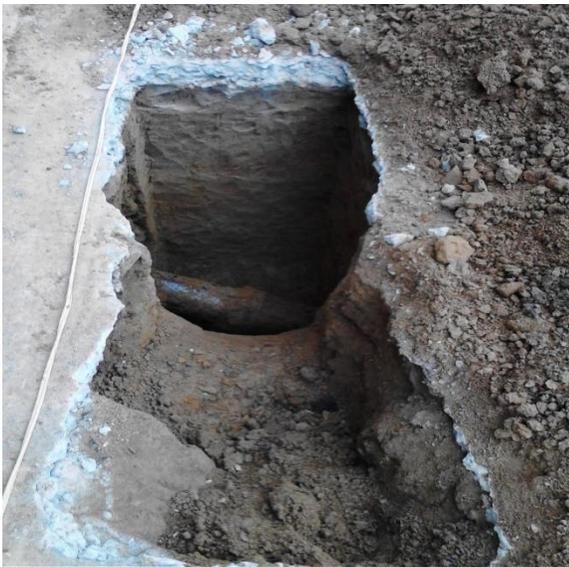
Figura 41. Tubería antigua de aguas sanitarias. Figura 42. Excavación tubería aguas sanitaria

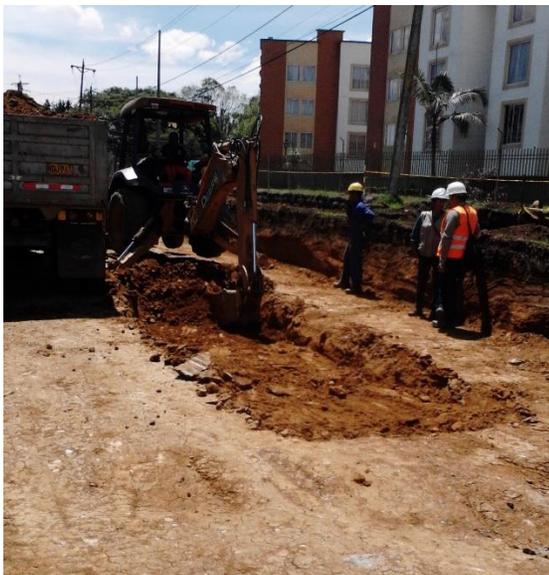
Figura 47. Sacando el fallo en la calzada norte

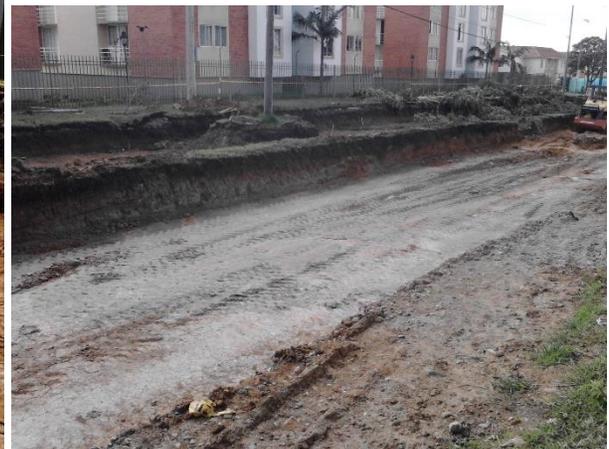
Figura 48. Mejoramiento en el fallo.

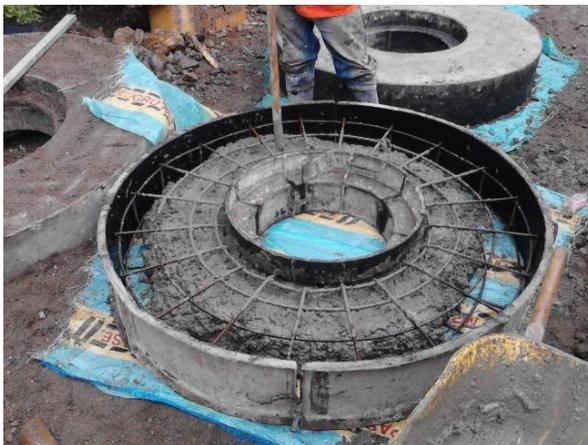
Se cambian todos los brocales de las cámaras de inspección por unos nuevos ya que el paso del tiempo y el nivel con que va a quedar la calzada no concuerda por eso se realizan brocales de concreto de resistencia 4000 psi con su respectiva armadura para que soporte el nuevo flujo vehicular. Para hacer los brocales se tiene la formaleta y se coloca el castillo de acero, luego se agrega concreto y cada capa se vibra para la expulsión del aire. Se dejan que curen y a los 28 días se colocan sobre las cámaras de inspección, para que las cámaras viejas y el nuevo brocal puedan adherirse mejor se aplica Sikadur un producto de que permite una mejor adherencia de los concretos. Figuras No 49 y 50.

Figura 49. Vibrado del concreto en la Formaleta del brocal

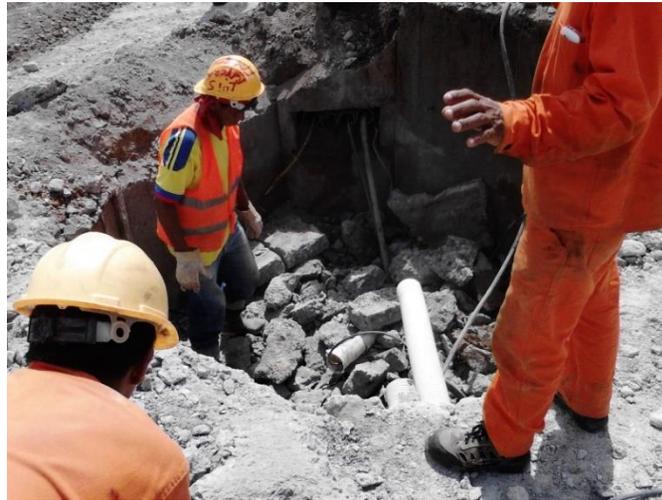
Una cámara de EMTEL que estaba sobre la intercepción se tuvo que demoler y luego construirla sobre el andén ya que en el lugar que se encontraba era la calzada norte y parte del separador. Figura No 60.

**Figura 60. Cámara de Emtel demolida**

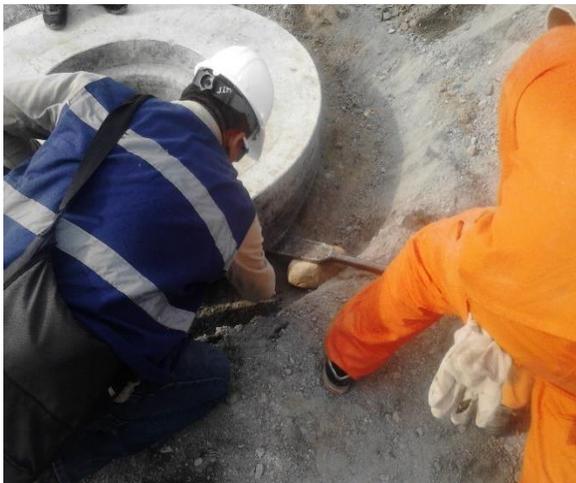
Se observó que dos brocales que ya estaban colocados iban a quedar por debajo del nivel de la carpeta, por tal motivo se tuvo que limpiar la zona y con unos tacos de madera buscar que el brocal quedara a nivel con la carpeta, luego de establecer el nivel se tenía que colocar una capa de concreto que ayudara a mantener el nivel. Figuras No 94 y 95.

Figura 94. Nivelando el brocal.

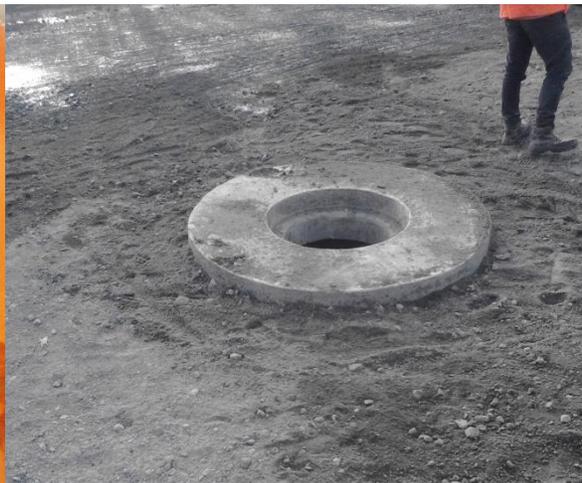
Figura 95. Brocal nivelado.
