**APOYO TÉCNICO AL CONSORCIO VIAL LIBERTADOR EN LA
INTERVENTORIA AMBIENTAL EN EL SEGUIMIENTO Y CONTROL DEL PLAN
DE MANEJO AMBIENTAL A LOS PROGRAMAS DE CONTROL DE EROSIÓN,
ESTABILIDAD DE TALUES, LADERAS, EL MANEJO INTEGRAL DE AGUAS,
RESIDUOS LÍQUIDOS Y MANEJO DE MAQUINARIAS, EQUIPOS, VEHÍCULOS
EN LA TRASVERSAL DEL LIBERTADOR TRAMO GABRIEL LÓPEZ-
GUADUALEJO RUTA 2602 MEDIANTE LA APLICACIÓN DEL P.A.G.A**

**Trabajo de grado en la Modalidad Pasantía para optar al
título de Ingeniero Ambiental**

Ruta 2602, Gabriel López- Puerto Valencia

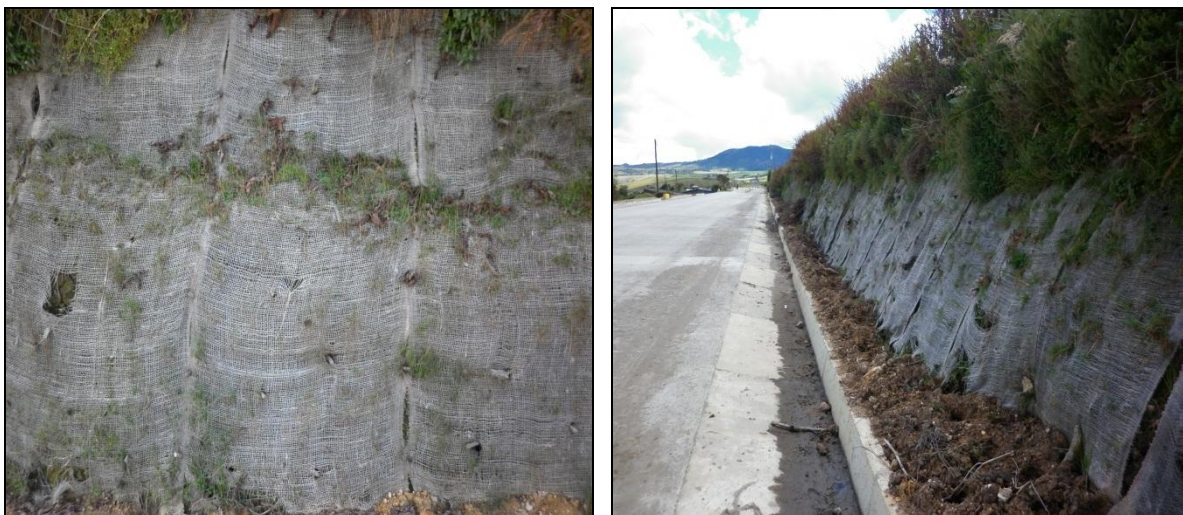
Fotografía 1. PR 42+ 710 al PR 42+ 780

Desde el punto de vista ecológico, esta prueba no fue viable, ya que probablemente, surge una competencia entre las especies ya establecidas y las de prueba, además de los factores ambientales que influyeron en esta. En esta área de prueba se evidencia, buen aporte de material orgánico y buena distribución de las especies ya establecidas. Se recomendó permitir la recuperación natural de estas áreas que demuestran poder hacerlo y tener en cuenta otras áreas con diferentes características como las de menor contenido de material orgánico, menor influencia de animales y no disponer de varias especies en una sola área; además estas deberán ameritar un tratamiento especial por carecer de buenas condiciones.

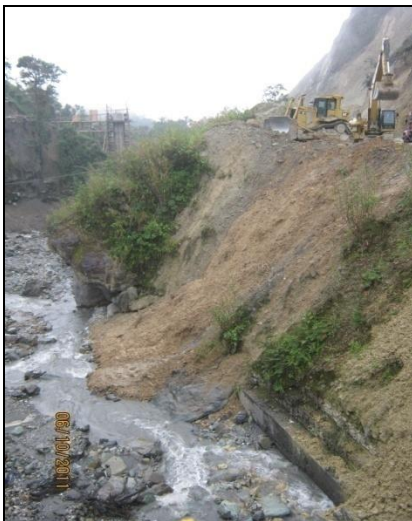
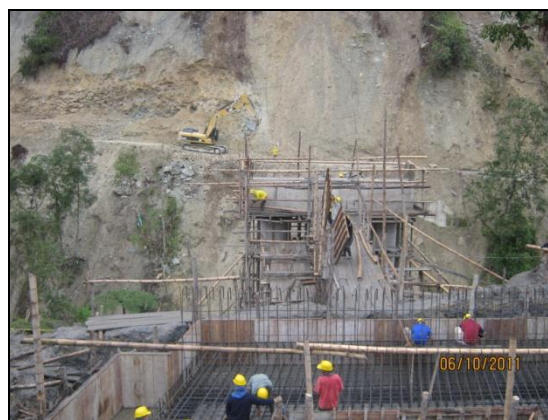
Fotografía 2. PR80+330 Puente Guanacas

- ✓ En el PR80+330, puente Guanacas, se continúa con actividad de corte para la ampliación de la banca, nuevamente se observó que parte del material se derrumba y cae al cauce aportando sedimentos y material de deforestación como troncos de árboles. Se recomienda que dichos materiales sean retirados y construir barreras de contención o jarillones a lo largo de la margen vial. De acuerdo a lo anterior, se desprende material rocoso de gran tamaño y lodos, esto es un riesgo para los operarios de las maquinas, trabajadores del lugar y personas que transitan por la vía. Se solicita hacer recomendaciones continuas a los trabajadores de utilizar EPP, arnés para trabajo en alturas y mantener adecuada señalización de riesgos en el lugar.

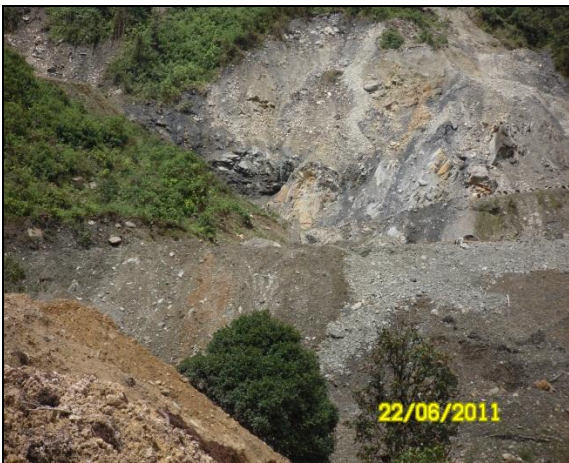
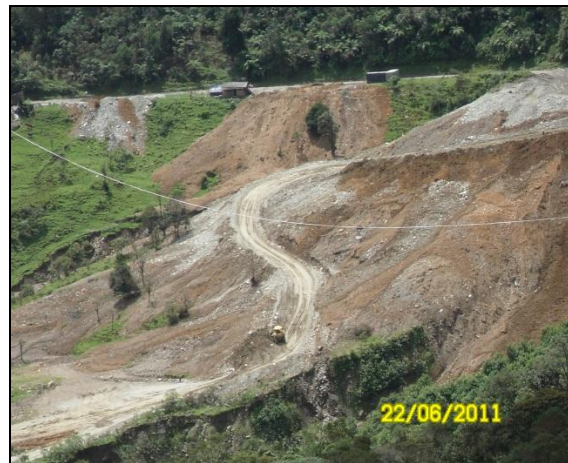
Fotografía 3. Sitio de Disposición de Material (SDM) Córdoba PR72+300 –R72+600

Debido al fuerte invierno y a la falta de mecanismos de control se presentaron inconvenientes a lo largo de los meses de Marzo, Abril, Mayo, Ocasionando escorrentías fuertes que ponían en riesgo la estabilidad del terreno en el sitio de disposición de materiales de Córdoba el más grande que se ha asignado para este tramo. Solo en los meses de junio y julio se pudo realizar los correctivos necesarios debido a que el continuo invierno y lo delicado del terreno no permitían realizar con éxito las medidas correctivas.

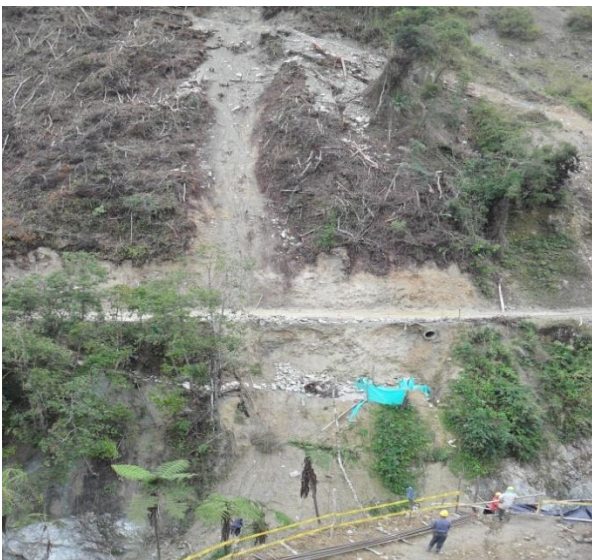
Taludes en el puente Guanacas

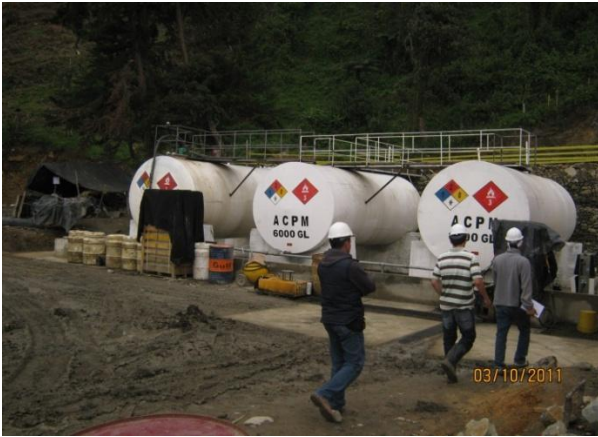
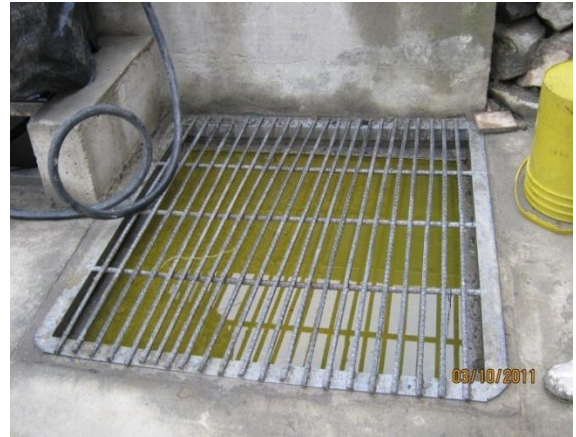
Sitio de acopio de combustibles y construcción de la trampa de grasas en la planta de triturados.

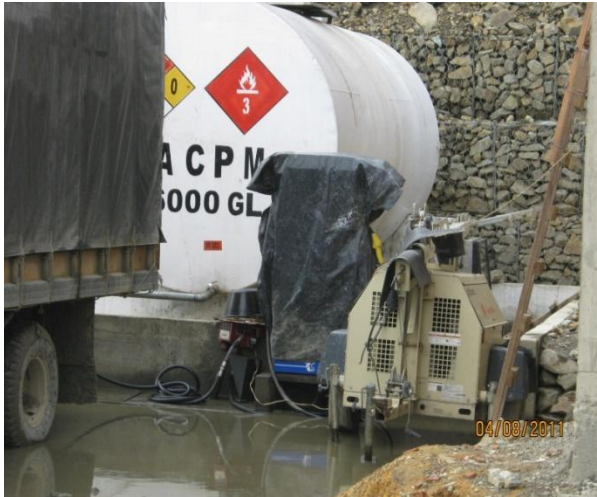
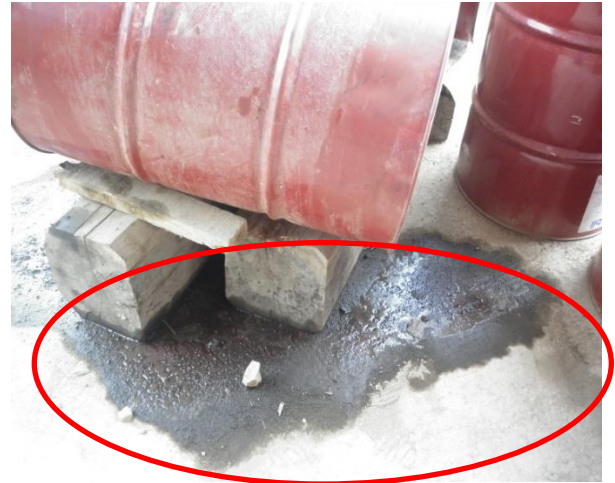
En la Planta de Triturados se evidencia zona de combustible inundada y contaminación directa al Suelo.

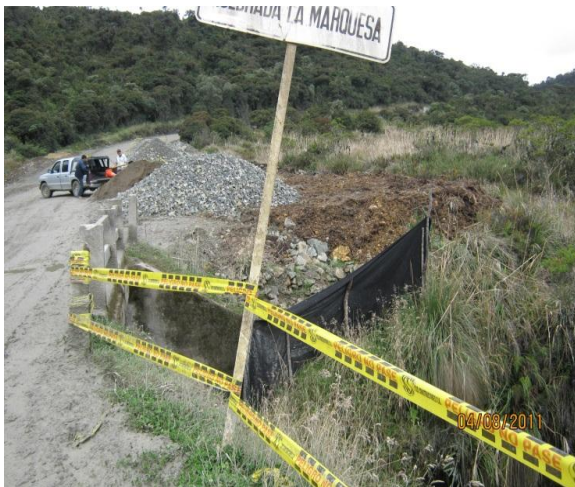
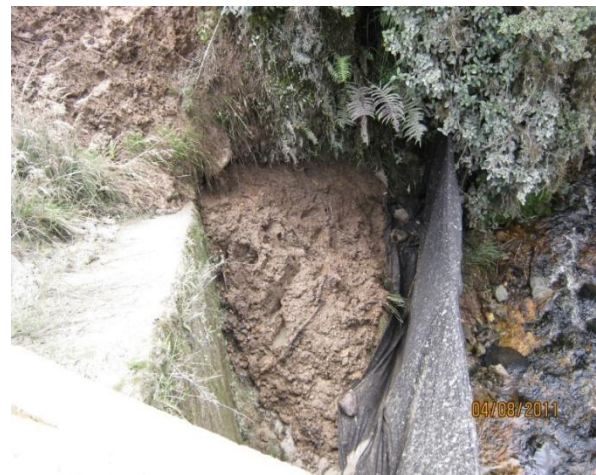
En la quebrada la Marquesa se encontró material destapado y sin la adecuada señalización/ Geotextil sin el adecuado mantenimiento.

- ✓ El deterioro y la falta de mantenimiento de las mayas se hace evidente sobre todo en la M.D. de la quebrada la Marquesa. Se sugiere hacer el cambio y mantenimiento respectivo a estas mayas periódicamente.

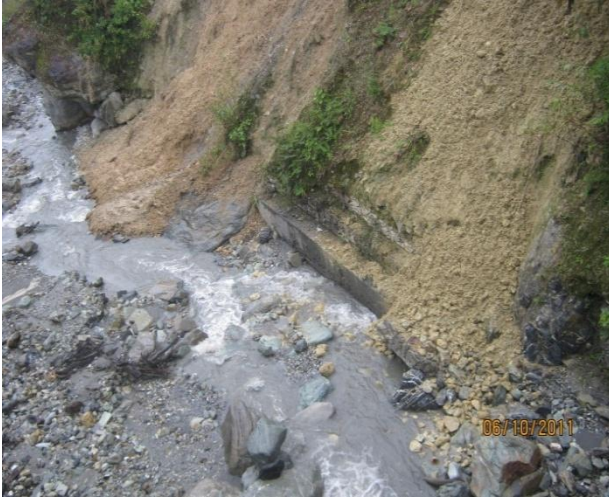
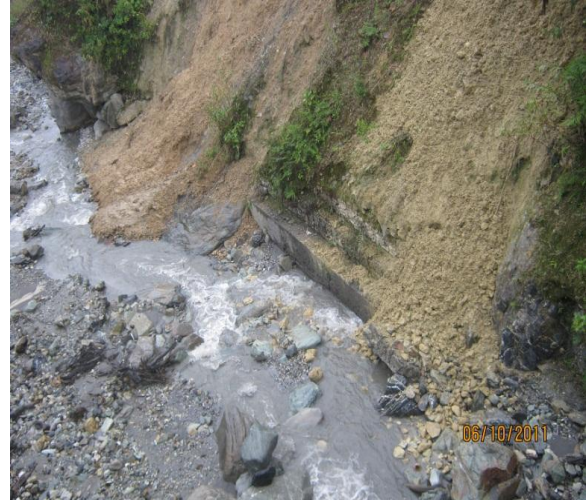
PR80+330 puente Guanacas material derrumbado al costado del cauce.

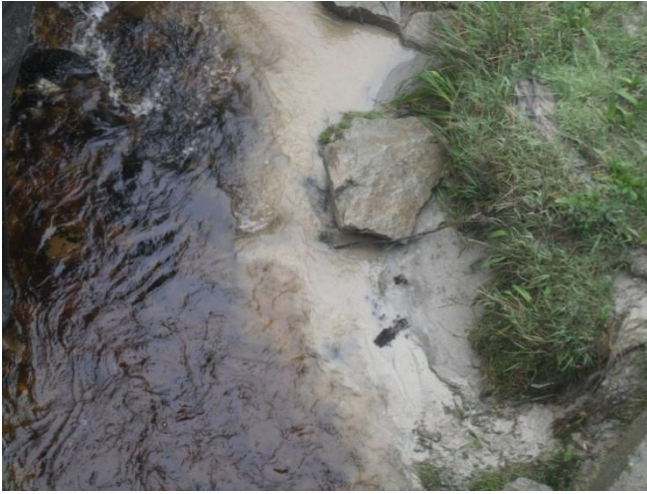
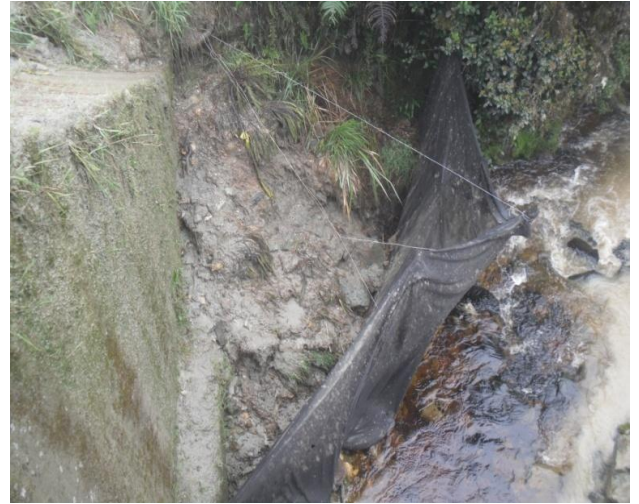
Adición de sólidos suspendidos a la quebrada la Marquesa. / maya en mal estado y sin el debido mantenimiento.

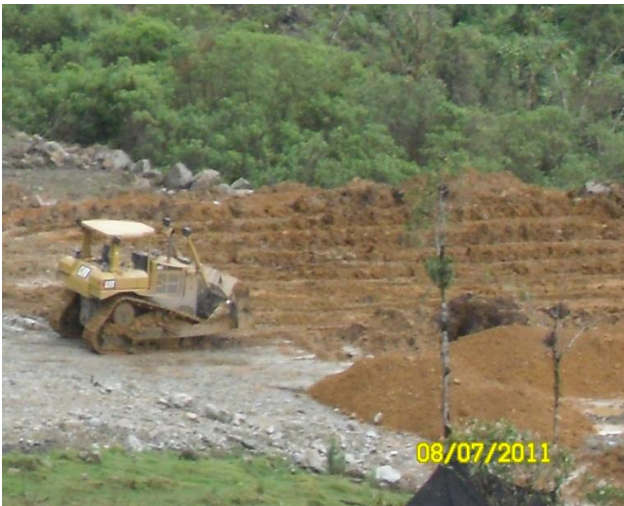
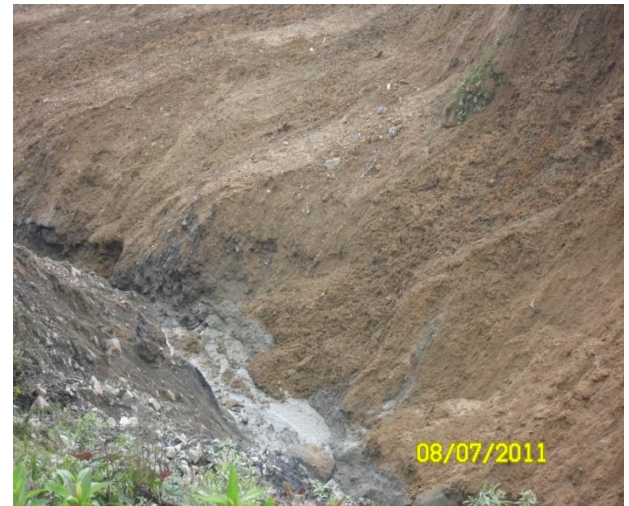
Maquinaria trabajando en la adecuación del SDM en Córdoba/ escorrentía natural sin manejo en el SDM Córdoba

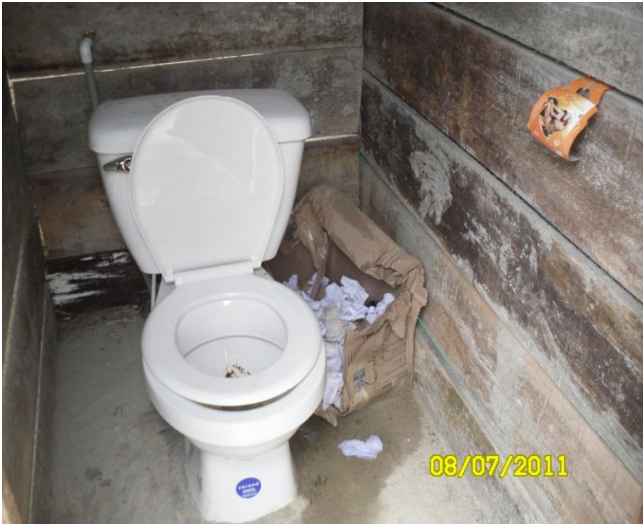
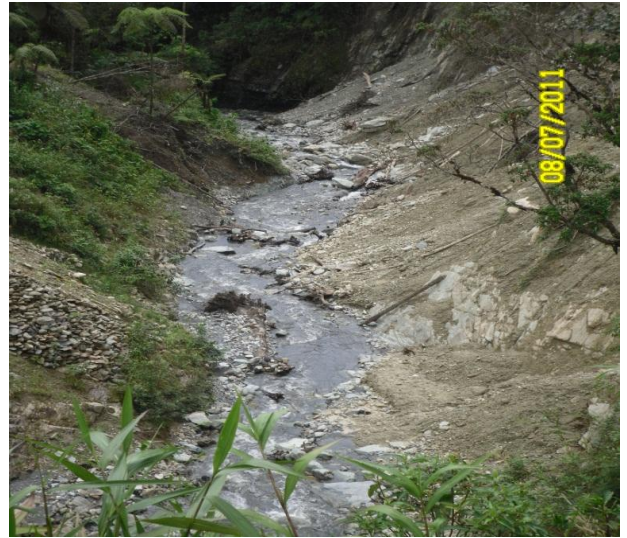
Letrina del puente guanacas en malas condiciones higiénicas/ río guanacas con material arbóreo producto de las actividades que se desarrollan en la zona.
