**AUXILIAR EN INTERVENTORÍA PARA EL PROYECTO TORRES DEL NOGAL
DE LA CIUDAD DE POPAYÁN. EDIFICIO DE 7 PISOS EN ESTRUCTURA DE
CONCRETO REFORZADO UBICADO EN LA CALLE 7N # 7A-78**

**TRABAJO DE GRADO MODALIDAD PASANTIA
PARA OPTAR POR EL TITULO DE INGENIERO CIVIL**

**DIRECTOR:
ING. VÍCTOR HUGO RODRÍGUEZ LÓPEZ**

Popayán, septiembre de 2022

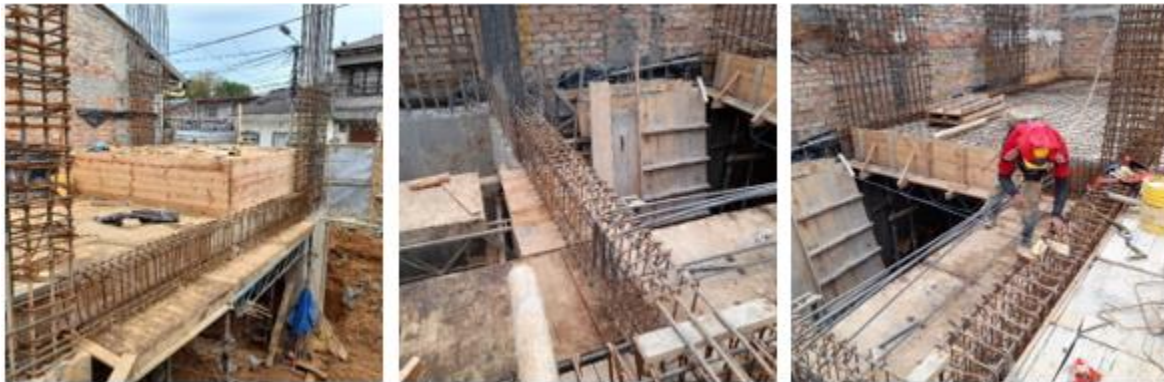
Figura 16- Configuración y armado de vigas y losa de entrepiso.

Al pasante se le asigna la tarea de verificar el acero que se utilizará para cada elemento, ya que ha sido pedido todo el material figurado, por tanto, si se utiliza en el elemento equivocado, se genera la posibilidad de que falte el material posteriormente y se afecten las cantidades de obra. Se anexa un ejemplo de la lista del pedido del acero al final del presente documento.

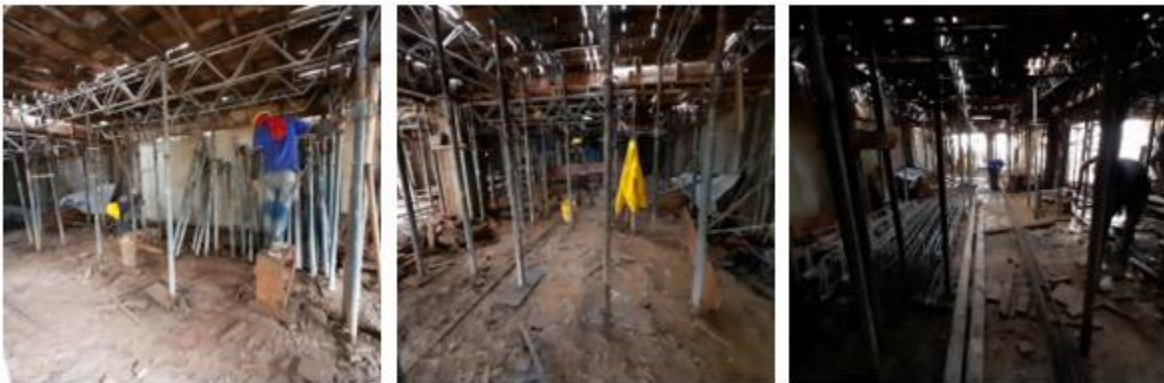
Figura 17- - Revisión y refuerzo del encofrado de la losa de entrepiso.

Previo a realizar el pedido del concreto premezclado para la losa del nivel 0,00, el pasante en apoyo con el maestro revisa que los encofrados estén correctamente apuntalados para evitar percances en el momento del vaciado. Se refuerzan algunos puntos. Se verifica el volumen de concreto en los planos y se compara con las medidas in situ y se realiza el pedido del concreto premezclado a GeoAcopio S.A.S.

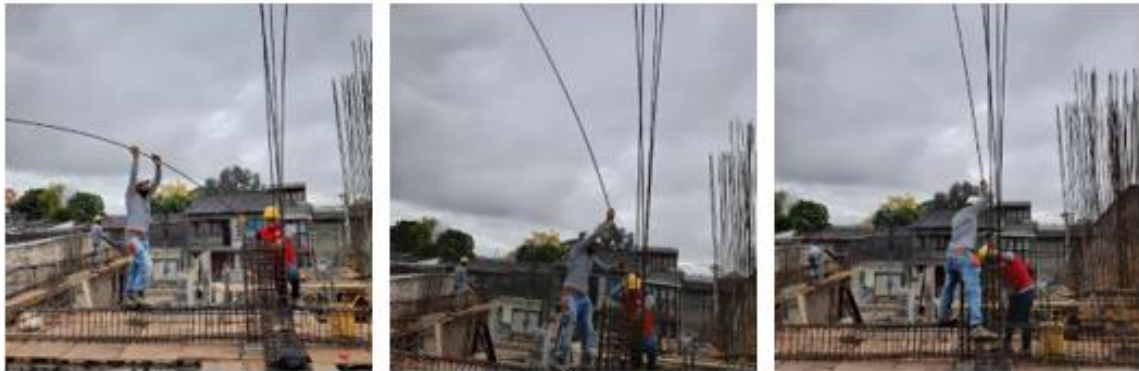
Figura 27.- Construcción de traslapos en elementos verticales N +3.06.

Se verifica y se respeta la longitud de traslape y la cantidad de acero requerida para cada elemento vertical, teniendo siempre a la mano la lista del pedido del acero figurado, evitando así que se instale acero de un elemento en otro, lo que podría ocasionar serios retrasos en las próximas actividades de armado de elementos.

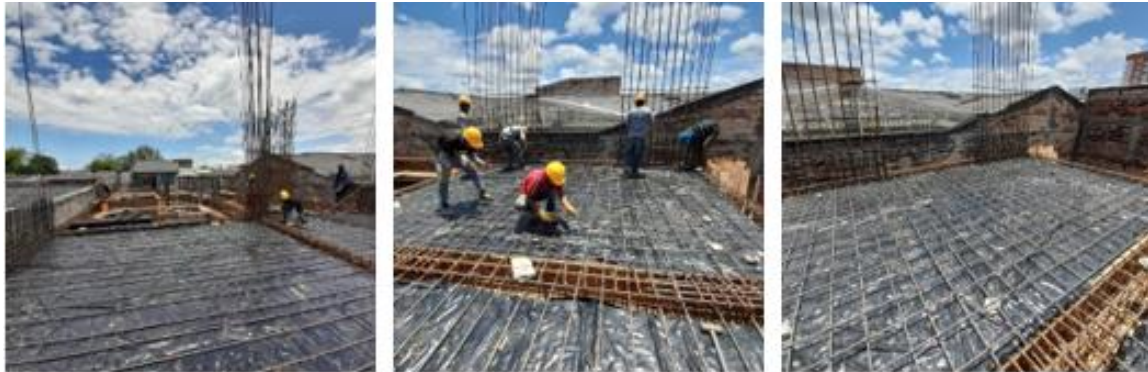
Figura 30.- Armado de parrilla en dos direcciones para la losa de entrepiso.

Terminado el armado de las vigas, se inicia el encofrado de la losa correspondiente al nivel **N+ 5,76**, por sugerencia del interventor se protege el encofrado con plástico de un espesor considerable, para que no se desgarre con el tráfico del personal o los roces con el acero que se dispondrá para la losa. Tal determinación se adopta en el proyecto por el deterioro que sufrieron los tableros que constituyen el encofrado de la losa del nivel **N+ 3,06** al ser retirados, notando que estaban adheridos fuertemente al concreto seco.

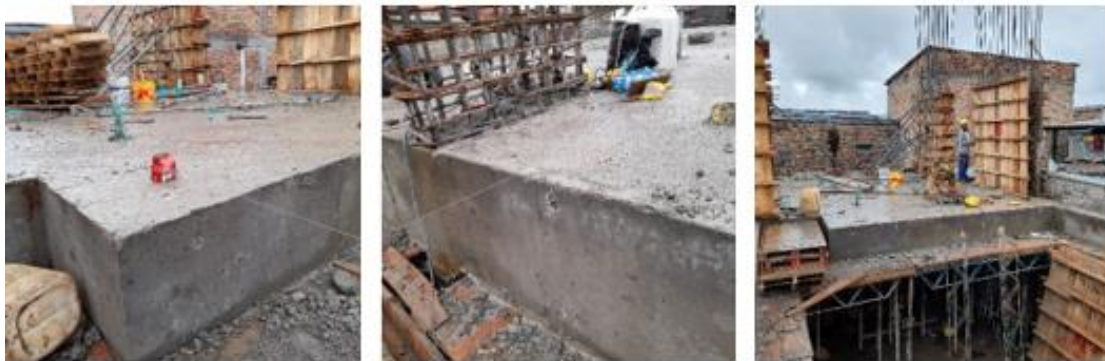
Figura 33.- Traslado de ejes y verificación de encofrados.

El pasante verifica el traslado de los ejes de una losa a otra, para garantizar la continuidad de los elementos y la correcta ubicación de los ejes del edificio.
