**AUXILIAR DE INGENIERIA EN LA SECRETRIA GENERAL DE LA ALCALDIA
DEL MUNICIPIO DE POPAYAN**

**INFORME FINAL PROYECTO DE TRABAJO DE GRADO MODALIDAD
PASANTIA**

UNIVERSIDAD DEL CAUCA

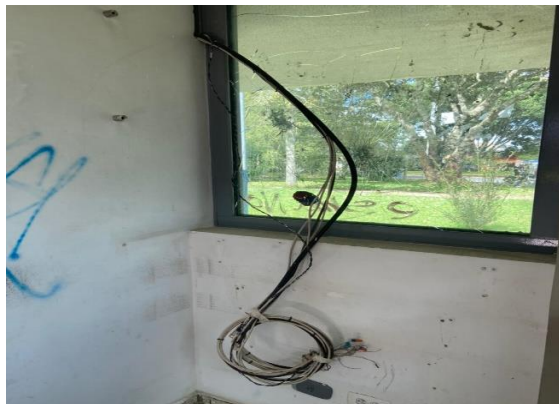
- Se afectaron las lámparas de la zona exterior e interior, para un total de catorce (14) iluminarias rotas de 18w.
- Exteriormente se evidencia un daño en el sistema hidráulico, pero a simple vista no se puede determinar la proporción del mismo, para lo cual se hace necesario realizar un Diagnostico hidrosanitario.

Imagen 7. Sistema eléctrico CAI La Paz

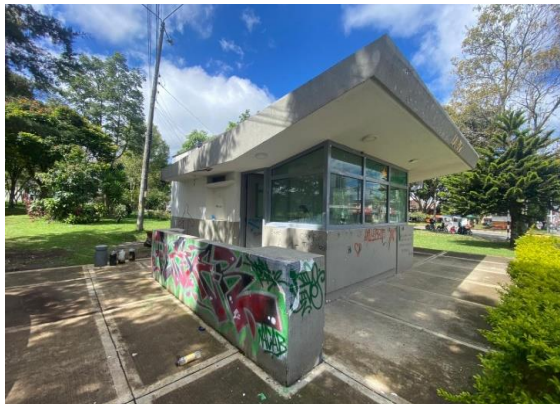
Imagen 8. Revestimiento en pintura CAI La Paz

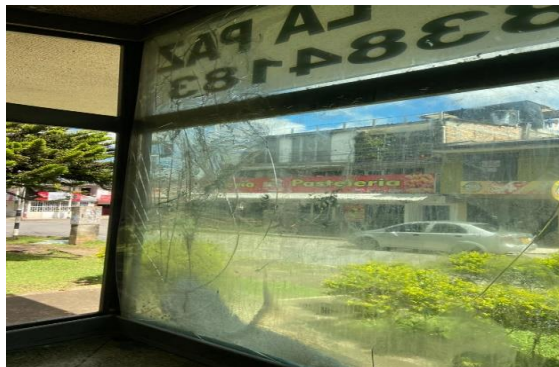
Imagen 9. Vidrios blindados CAI La Paz

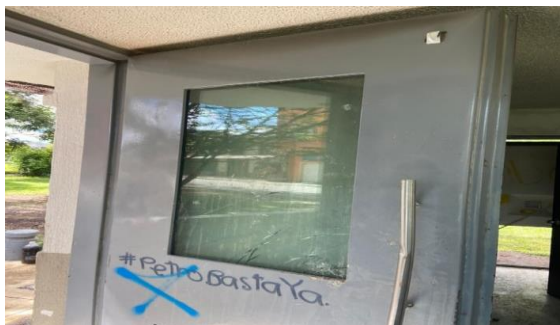
- Se observa daño en la carpintería metálica: pintura, manija y hundimientos, se hace una evaluación que concluye que a la puerta principal y se recomienda reforzar en la zona del pasador ya que se encontró que fue la zona más afectada en los intentos de ingresar al CAI.

Imagen 10. Carpintería metálica CAI La Paz

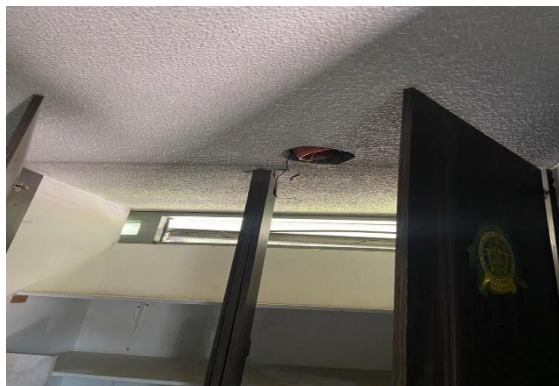
Imagen 11. Red eléctrica CAI La Paz

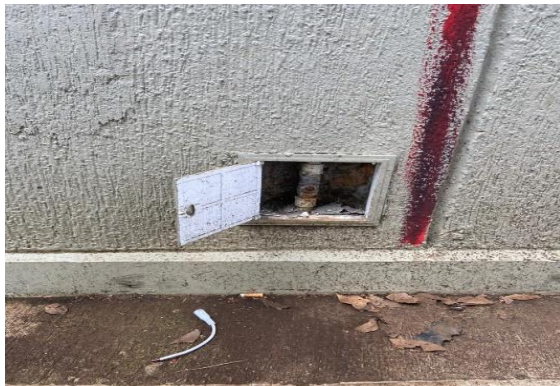
Imagen 12. Red hidráulica CAI La Paz

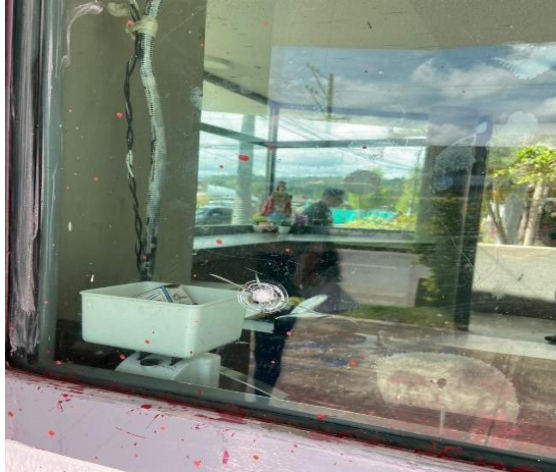
- Los vidrios blindados de la fachada frontal principal y uno fachada lateral izquierda afectados por impactos.
- Revestimiento en pintura afectado por elementos lanzados con pintura y elementos contundentes
- Se observa daño en la carpintería metálica en pintura y perforaciones.

Imagen 13. Vidrios blindados CAI comuna 3 La Estancia.

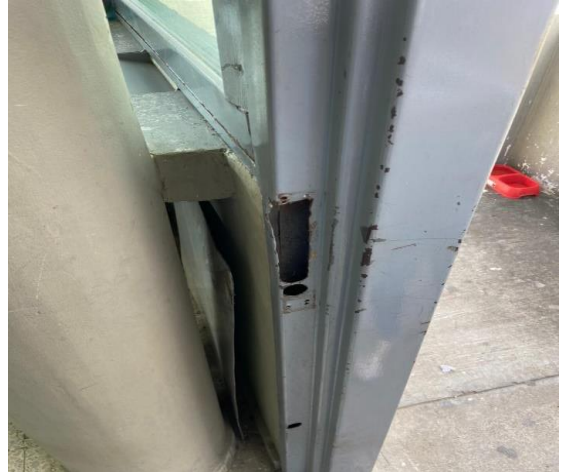
Imagen 14. Carpintería metálica CAI comuna 3 La Estancia.

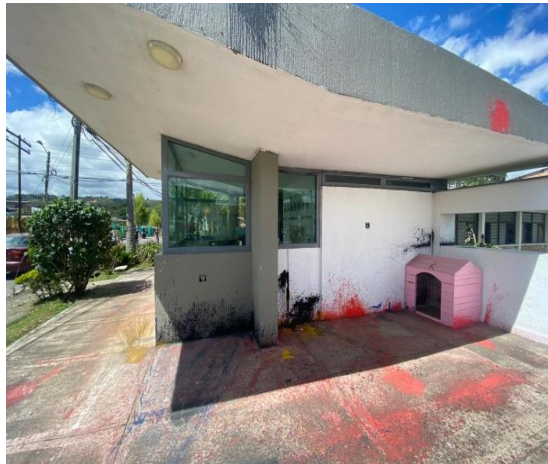
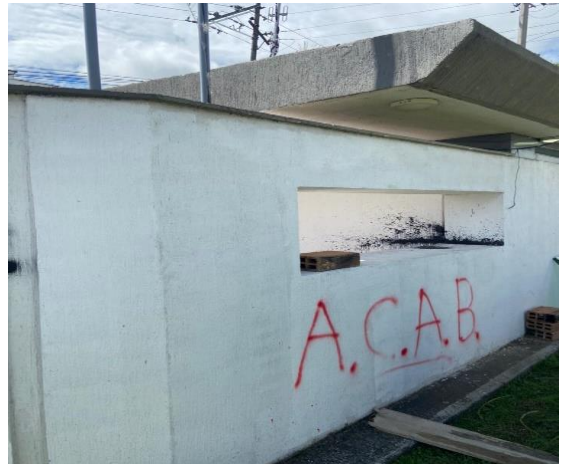
Imagen 15. Revestimiento en pintura CAI comuna 3 la estancia.

Imagen 16. Revestimiento en pintura CAI comuna 3 la estancia.

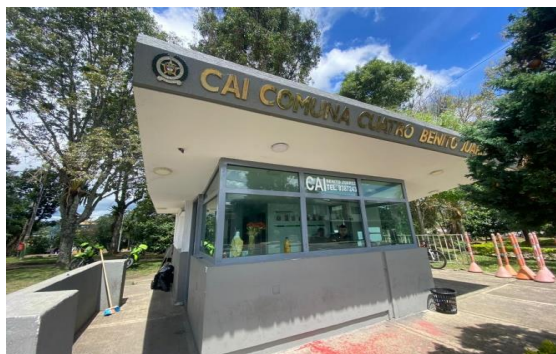
Imagen 17. Fachada frontal CAI de policía Comuna 4 Benito Juárez.

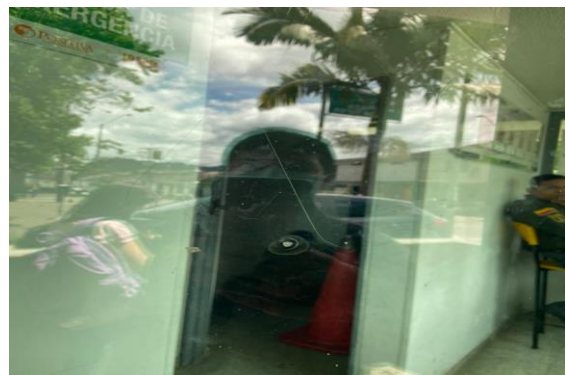
Imagen 18. Vidrio blindado CAI de policía Benito Juárez.

- Totalidad vidrios blindados de la fachada frontal principal y el vidrio de la puerta afectados por impactos
- Revestimiento en pintura sobre graniplast exterior afectados por elementos lanzados con pintura y elementos contundentes
- Daño en revoque por elementos lanzados
- Se afectaron las luminarias externas, para un total de catorce (6) iluminarias rotas de 18w.

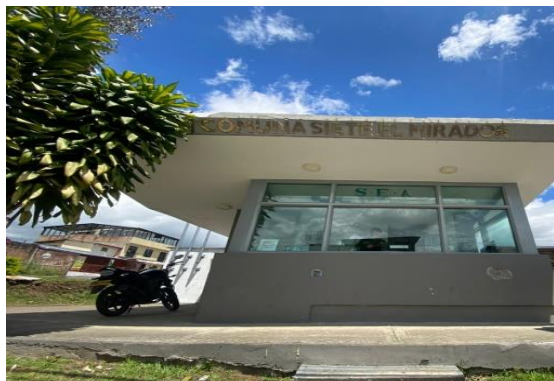
Imagen 19. Daños revestimiento en pintura CAI Comuna 7 El Mirador.

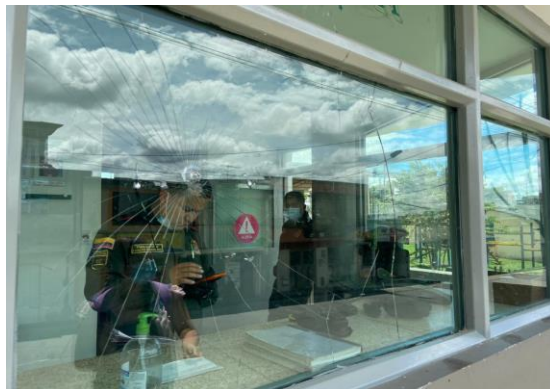
Imagen 20. Vidrios blindados CAI Comuna 7 El mirador.

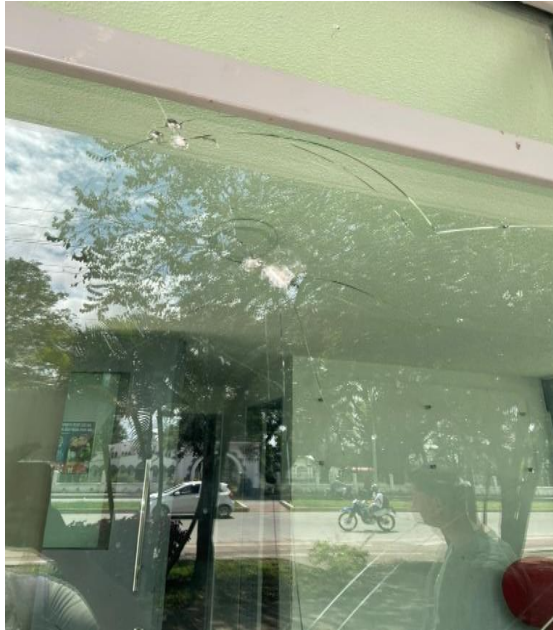
Imagen 21. Vidrios blindados CAI Comuna 8 Parque Informático

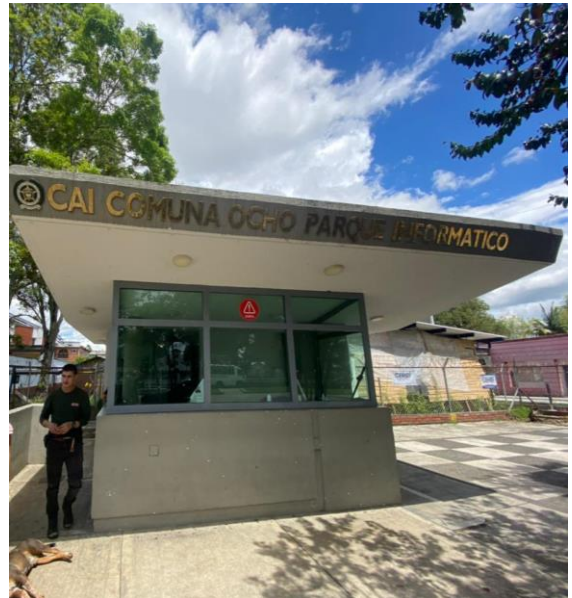
Imagen 22. Revestimiento en pintura y estuco CAI Comuna 8 Parque Informático

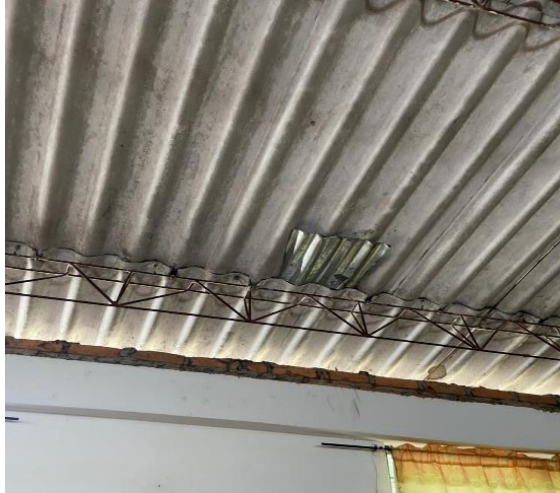
Imagen 23. Daños en tejas de fibrocemento Estación Sur.

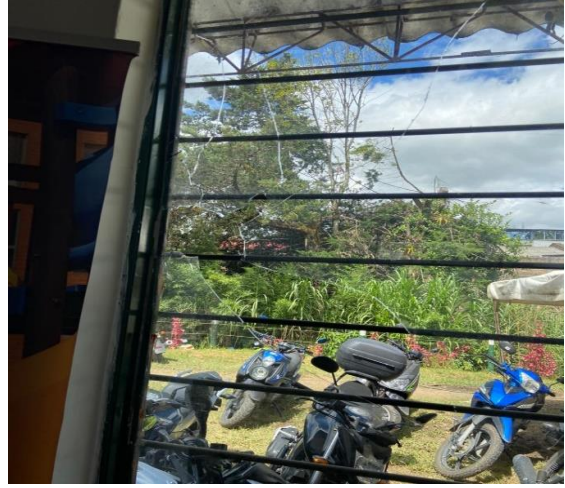
Imagen 24. Daños en vidrios de ventanas Estación Sur.

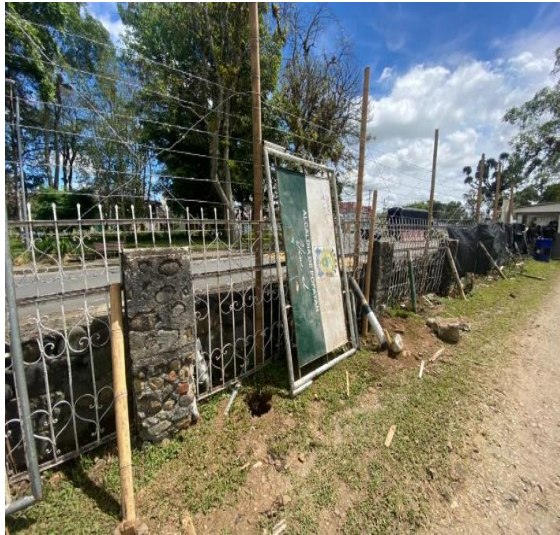
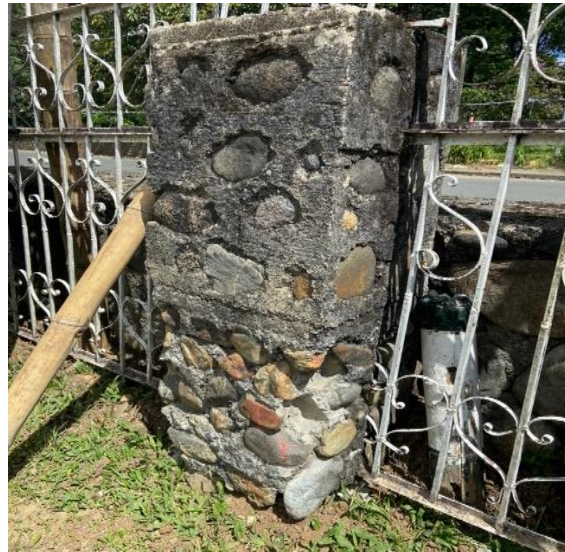
- Cerramiento en concreto ciclópeo con reja de seguridad se desprendió de la base por fuerzas externas, este desprendimiento se presentó aproximadamente en la mitad del cerramiento, se recomienda demolición del muro existente ya que se encuentra en un estado deficiente poco seguro, se proyecta el cerramiento con reja de mayor seguridad en la parte que fue afectada.
- Afectados 4 Vidrios de (0,62x1,56) m, 1 vidrio de (0,59x1,48) m y 4 vidrios de (0,45x1,35) m por piedras lanzadas.
- Daños en 10 tejas de fibrocemento en cubierta, dejando zonas al descubierto por donde se presentan filtraciones de agua hacia el interior.

Imagen 25. Desprendimiento de cerramiento en concreto ciclópeo con reja de seguridad Estación Sur.

Imagen 26. Cerramiento en concreto ciclópeo Estación Sur.

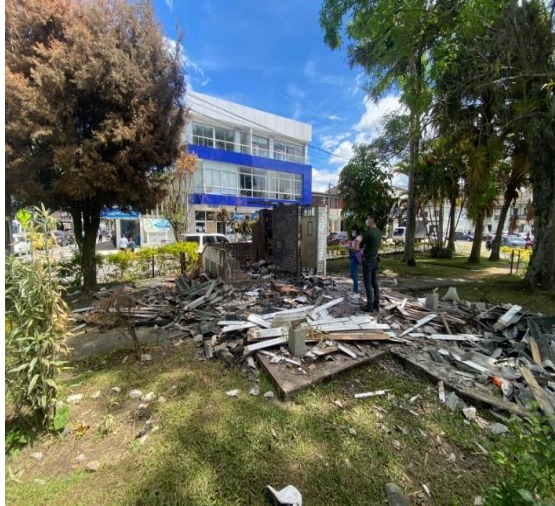
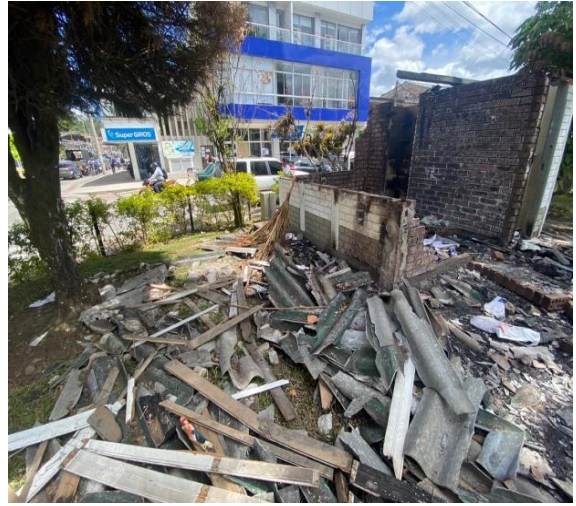
- Puesto incinerado totalmente, estructura compuesta por muro en mampostería y estructura cubierta en madera, los elementos que se encuentran actualmente no son estructuralmente seguros debido a presencia de grietas.

Imagen 27. Puesto de policía Comfacauca barrio Modelo.

Imagen 28. Estado actual puesto de policía Comfacauca barrio Modelo.

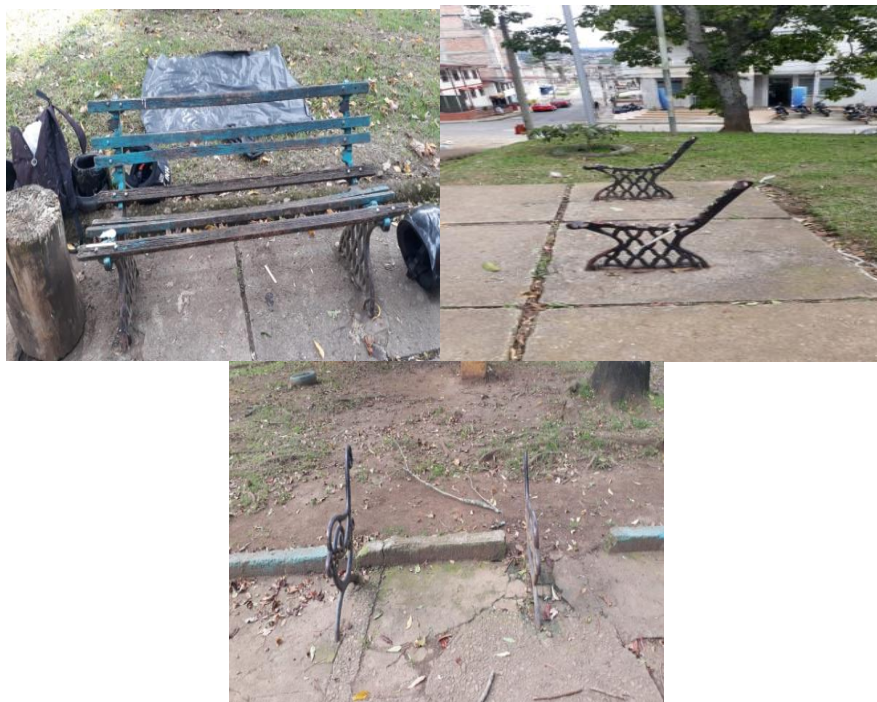
Imagen 29. Mobiliario urbano parque Benito Juárez.

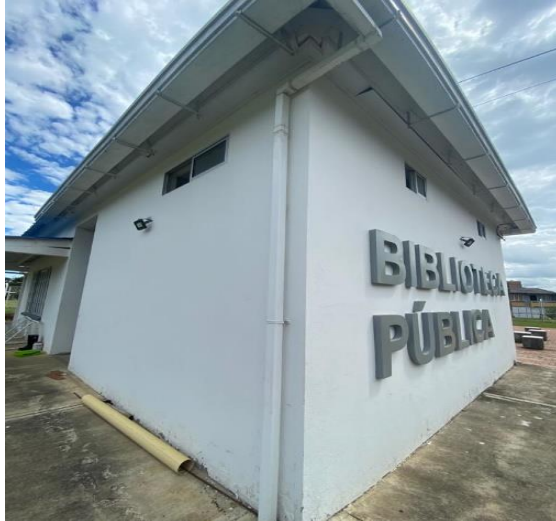
Imagen 30. Canales y bajantes aguas lluvias Biblioteca Publica Municipal.

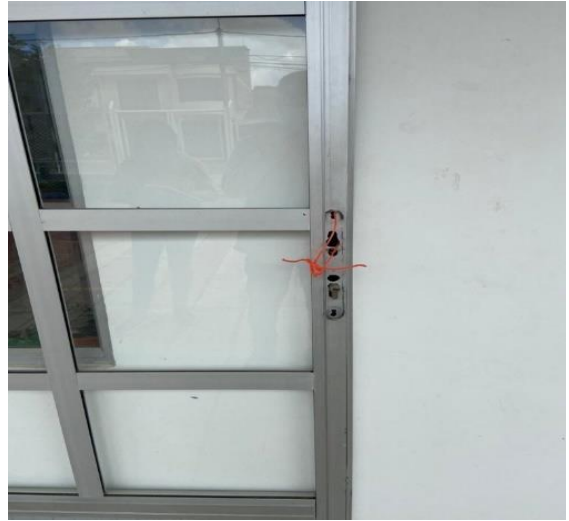
Imagen 31. Chapas de seguridad Biblioteca Pública Municipal.

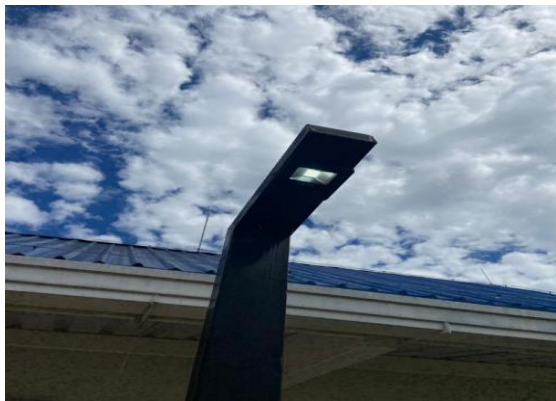
Imagen 32. Luminarias led Biblioteca Pública Municipal.

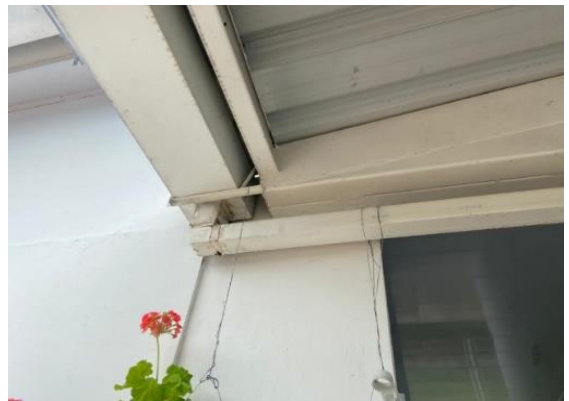
Imagen 33. Bajante rectangular aguas lluvias Biblioteca Pública Municipal.

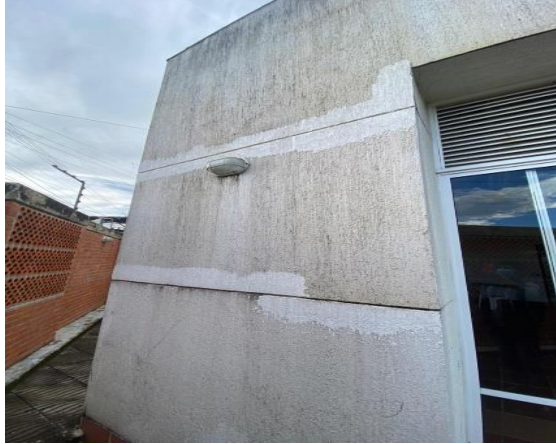
- Estructura en prefabricado recubierto con revestimiento plástico y cubierta plana, es de suma importancia que el revestimiento plástico proteja la estructura de los cambios climáticos, si este se encuentra agrietado, ampollado, desprendido y/o lleva mucho tiempo de instalado pierde esta función, situación que corresponde al estado de la instalación CDI, debido a lo anterior se realizó el presupuesto en pro de reponer el revestimiento plástico de acabado texturizado estilo rayado tipo graniplast esgrafiado.

Imagen 34. Revestimiento plástico CDI Barquito de Papel.

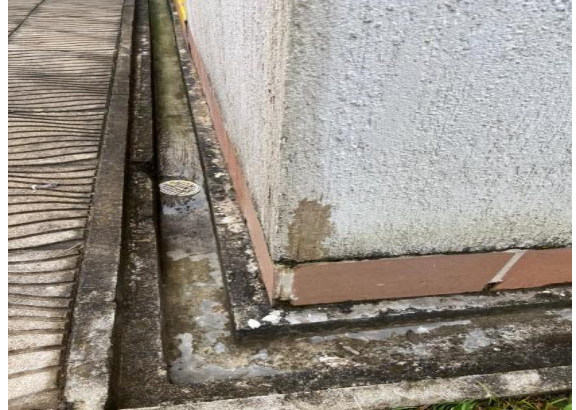
Imagen 35. Humedad guardaescoba fachada frontal CDI Barquito de Papel.

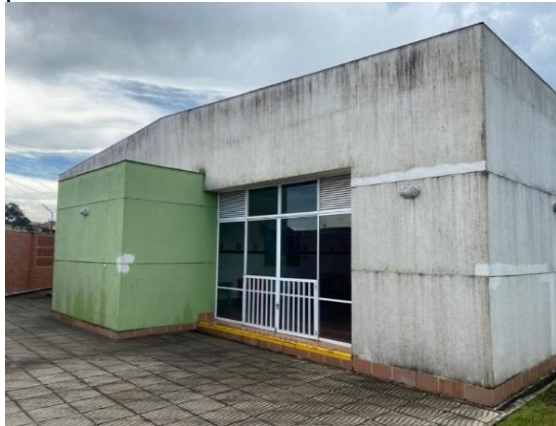
Imagen 36. Humedad y desprendimiento del revestimiento plástico.

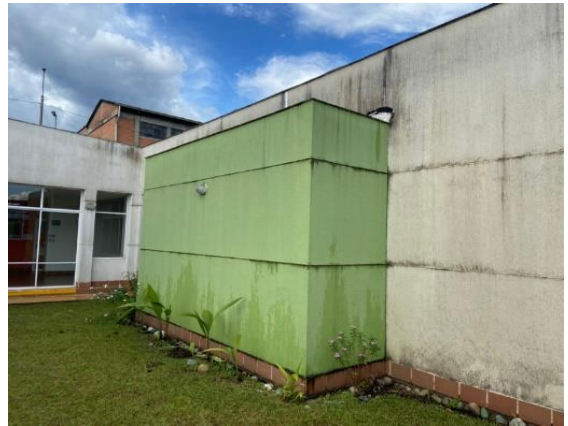
Imagen 37. Cubierta plana y humedad revestimiento plástico.

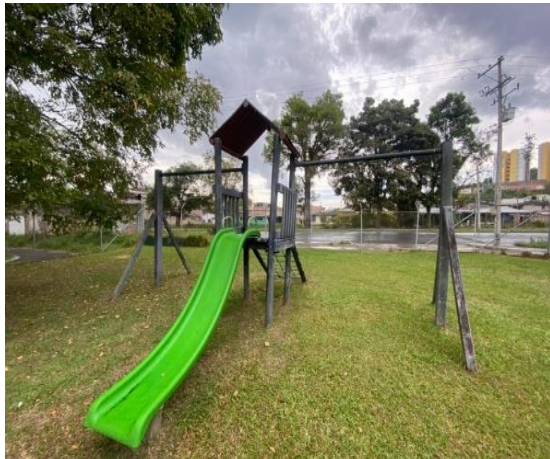
Imagen 38. Juegos infantiles, CDI Cometa de Colores.

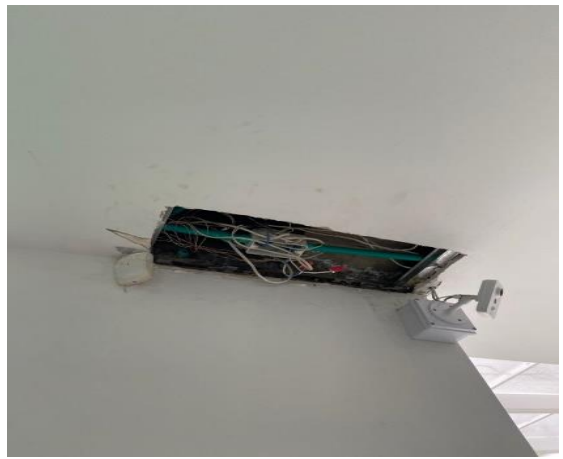
Imagen 39. Cielo raso en mal estado, CDI Cometa de Colores.

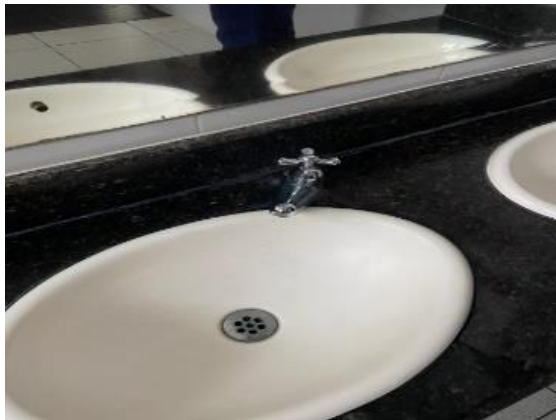
Imagen 40. Grifería infantil CDI Cometa de Colores.

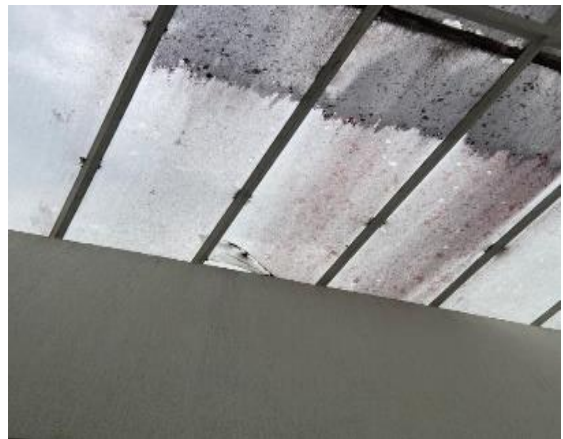
Imagen 41. Marquesina en vidrio CDI Cometa de Colores.

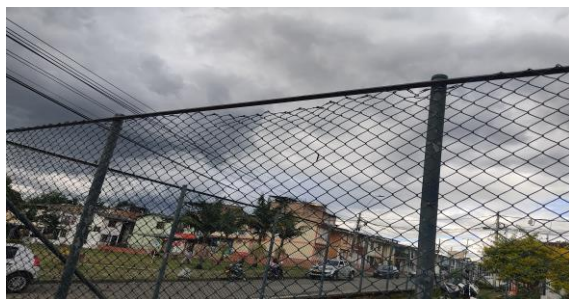
Imagen 44. Desprendimiento malla galvanizada cerramiento Casa de la Justicia.

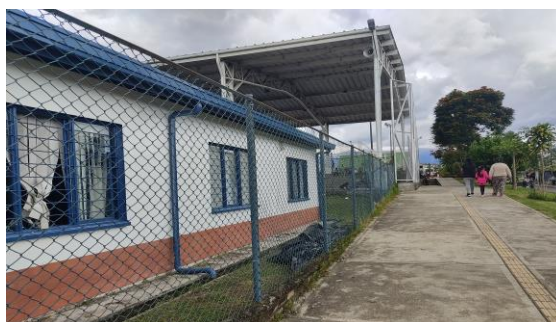
Imagen 45. Cerramiento Casa de la Justicia.

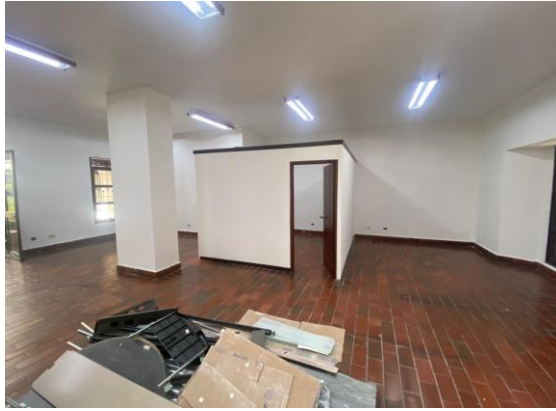
Imagen 46. Estructura en panel yeso existente sala de audiencias edificio C.A.M.

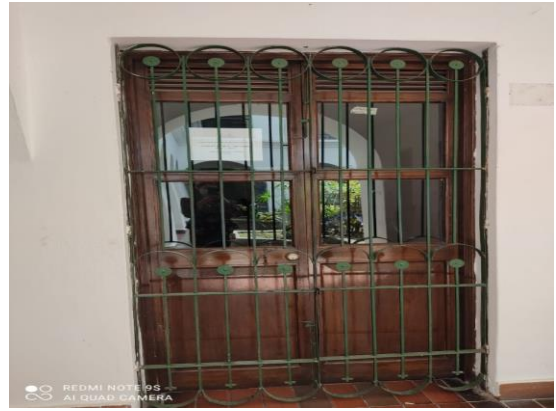
Imagen 47. Rejas de seguridad de las ventanas exteriores sala de audiencias edificio C.A.M.

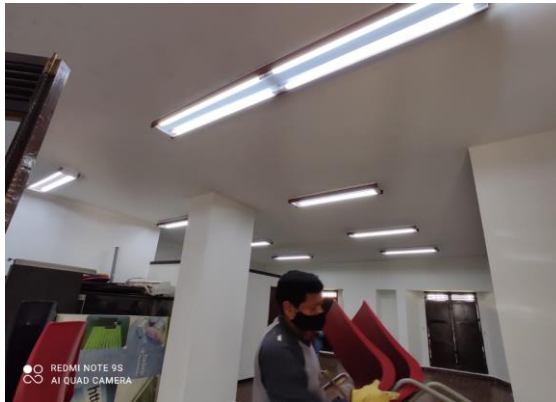
Imagen 48. Luminarias interiores sala de audiencias edificio C.A.M.

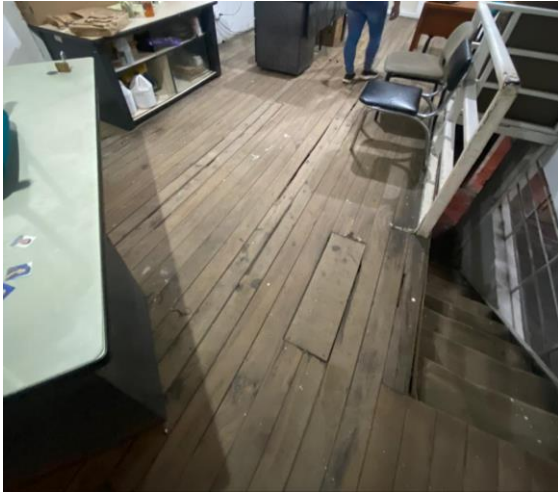
Imagen 53. Piso en madera oficina administrativa plaza de mercado barrio Bolívar.

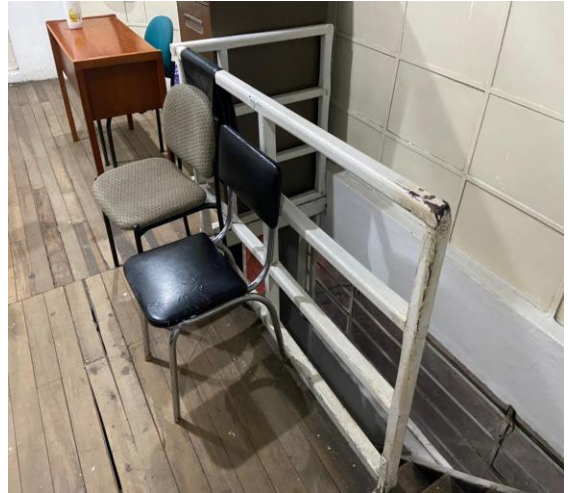
Imagen 54. Baranda en madera en mal estado plaza de mercado barrio Bolívar.

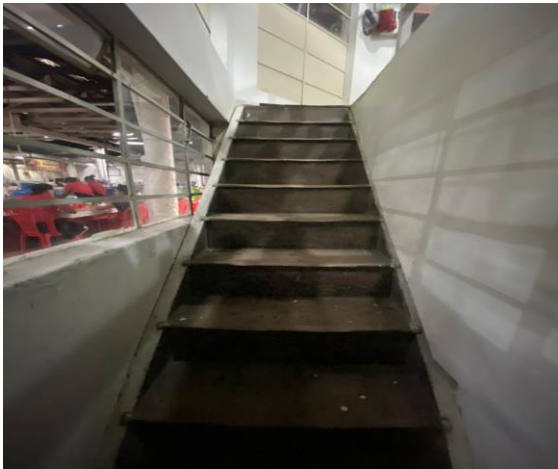
Imagen 55. Escaleras en madera plaza de mercado barrio Bolívar.

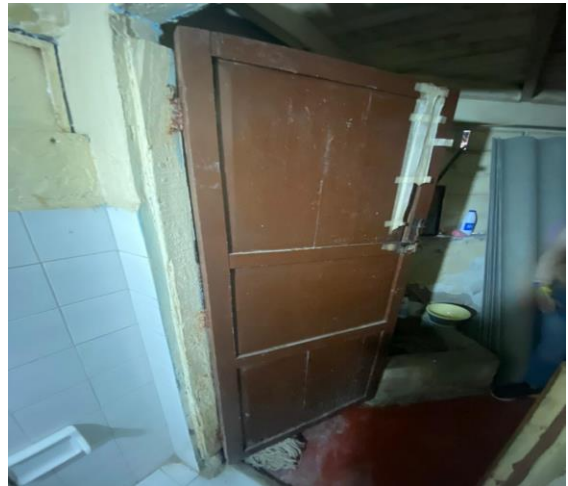
Imagen 56. Puerta de baño en madera plaza de mercado barrio Bolívar.

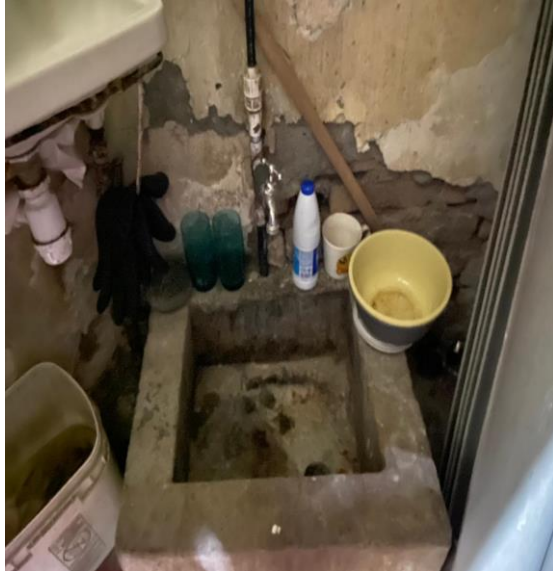
imagen 57. Lava traperos en concreto sin enchape, plaza de mercado barrio Bolívar.

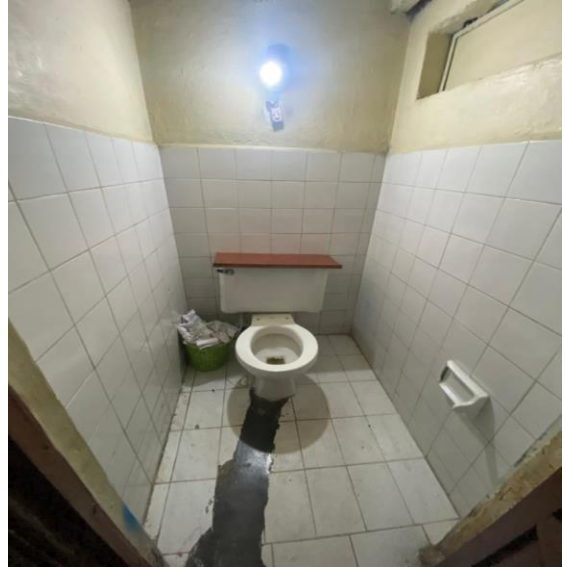
Imagen 58. Batería sanitaria y enchape en baños, plaza de mercado barrio Bolívar.

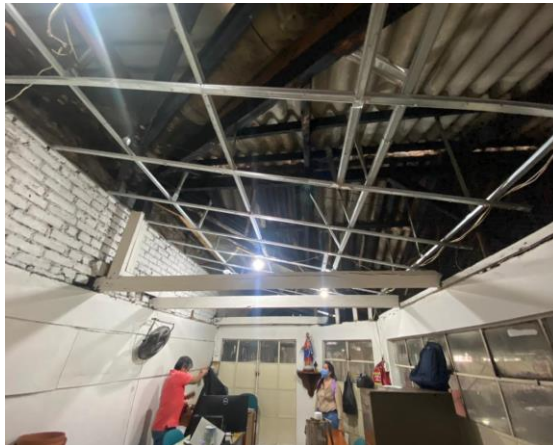
Imagen 59. Cielo raso oficina administrativa plaza de mercado barrio Bolívar.

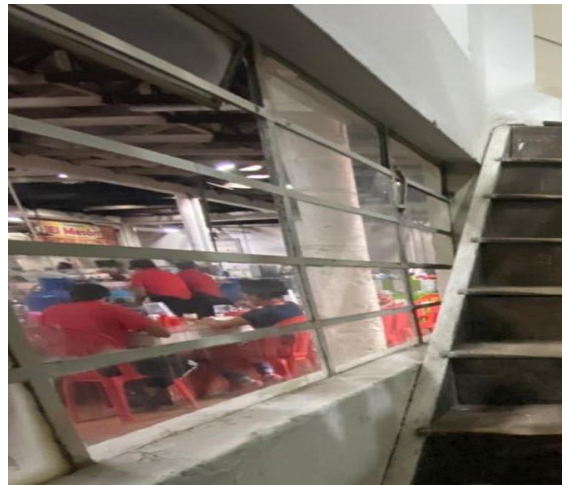
Imagen 60. Ventana sin reja de seguridad plaza de mercado barrio Bolívar.

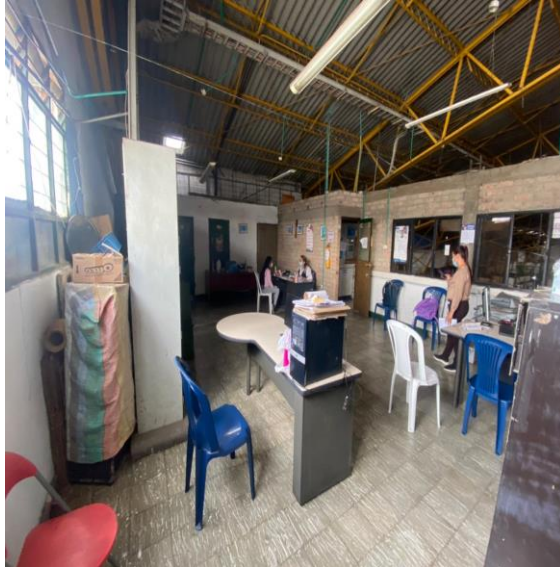
Imagen 65. Pisos y acabados oficina administrativa plaza de mercado La Esmeralda.

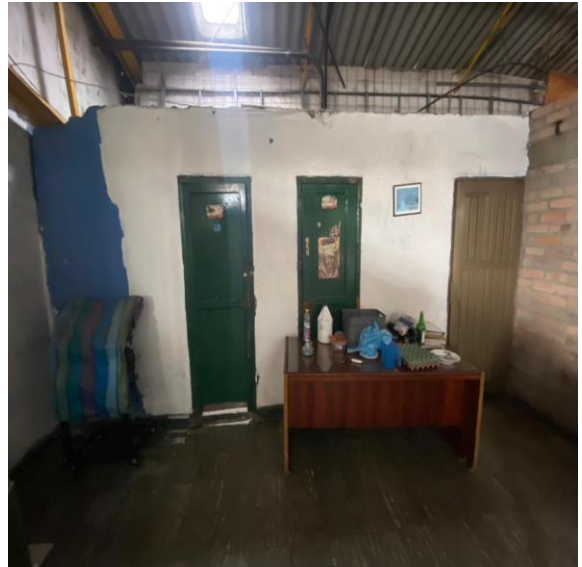
Imagen 66. Puertas en madera en mal estado oficina administrativa plaza de mercado La Esmeralda.

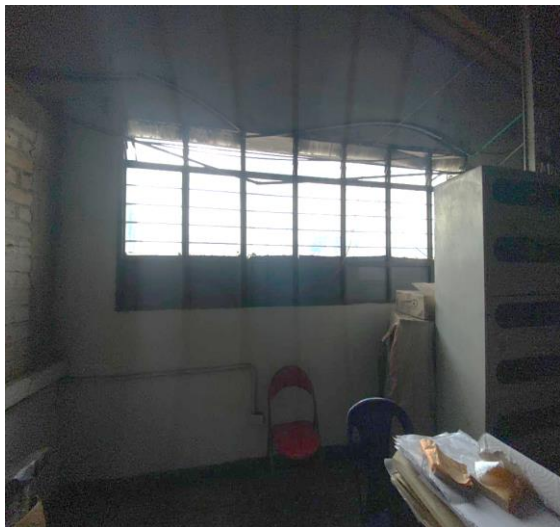
Imagen 67. Ventanas metálicas sin ventilación en mal estado oficina administrativa plaza de mercado La Esmeralda.

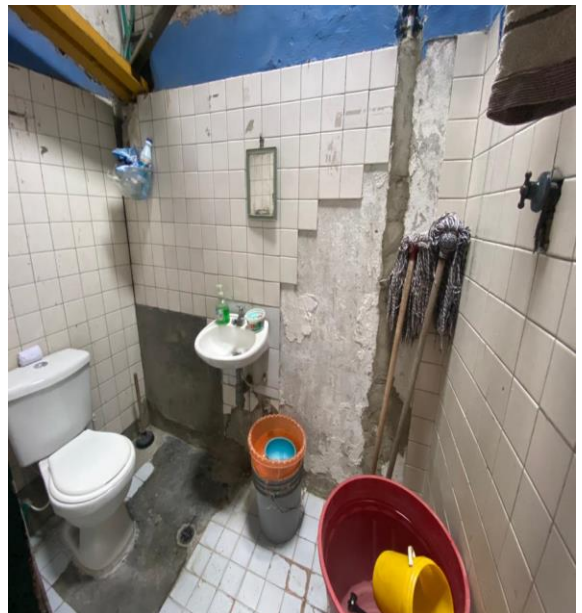
Imagen 68. Enchape de baño plaza de mercado La Esmeralda.

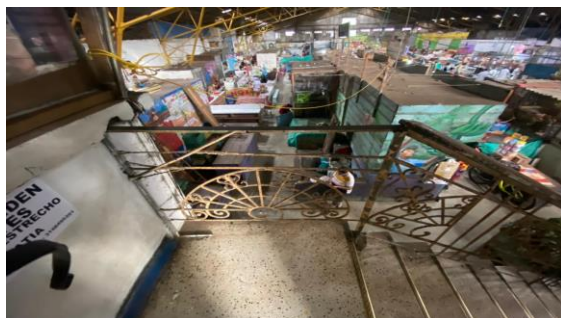
Imagen 69. Baranda metálica escaleras de acceso a la oficina administrativa plaza de mercado La Esmeralda.

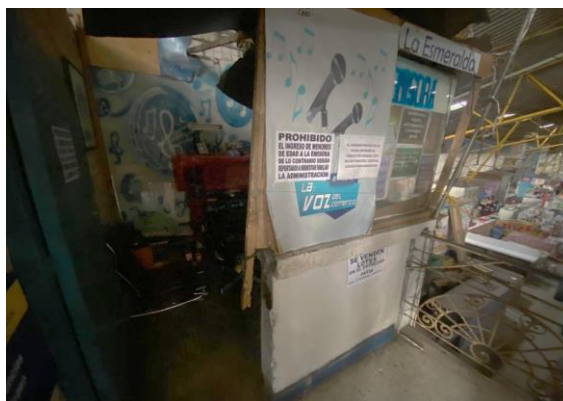
Imagen 70. Oficina alterna plaza de mercado La Esmeralda.

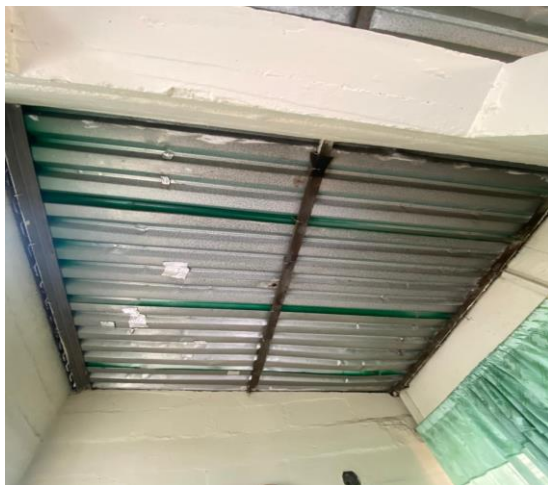
Imagen 71. Cubierta en tejas de zinc oficina administrativa plaza de mercado Las Palmas.

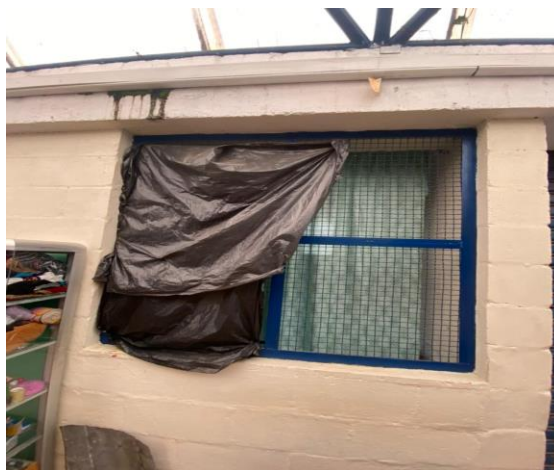
Imagen 72. Ventanas en malla galvanizada oficinas administrativas plaza de mercado Las Palmas.

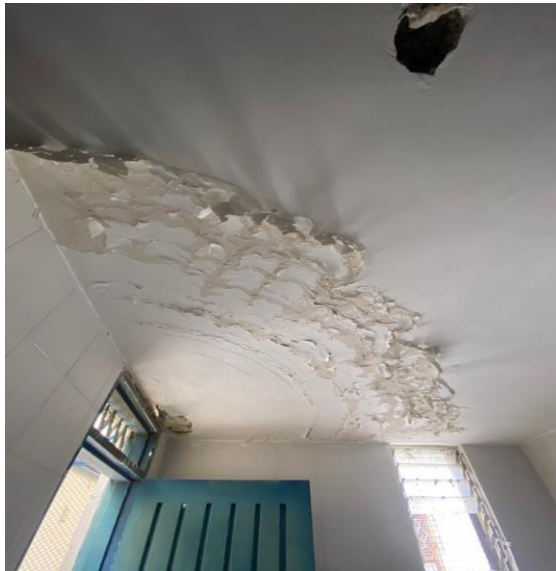
Imagen 73. Cielo raso en baños plaza de mercado Las Palmas.

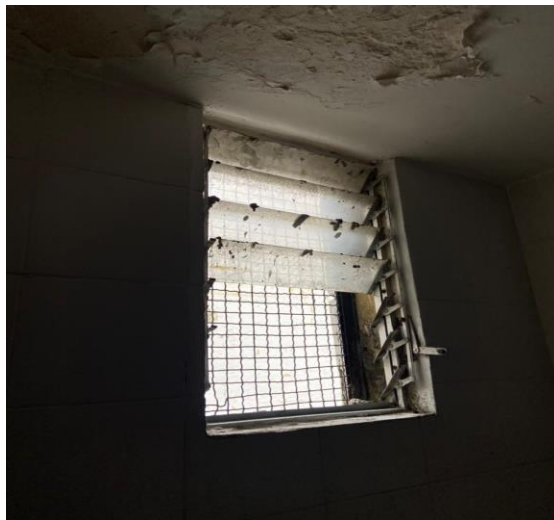
Imagen 74. Cielo raso y ventanas de baños en plaza de mercado Las Palmas.
