**AUXILIAR DE INGENIERÍA PARA EL CONSORCIO VIAL 22 EN EL CONTRATO  
DE OBRA N.º 20221800026557 DE 2022 DEL CONSORCIO VIAL 22 EN EL  
MEJORAMIENTO DE VIAS URBANAS EN LA CIUDAD DE POPAYÁN - CAUCA**

**PROYECTO DE TRABAJO DE GRADO MODALIDAD PASANTÍA PARA  
OBTENER EL TÍTULO DE INGENIERA CIVIL**

**UNIVERSIDAD DEL CAUCA  
PROGRAMA INGENIERÍA CIVIL  
DEPARTAMENTO DE GEOTECNIA  
POPAYÁN  
2023**

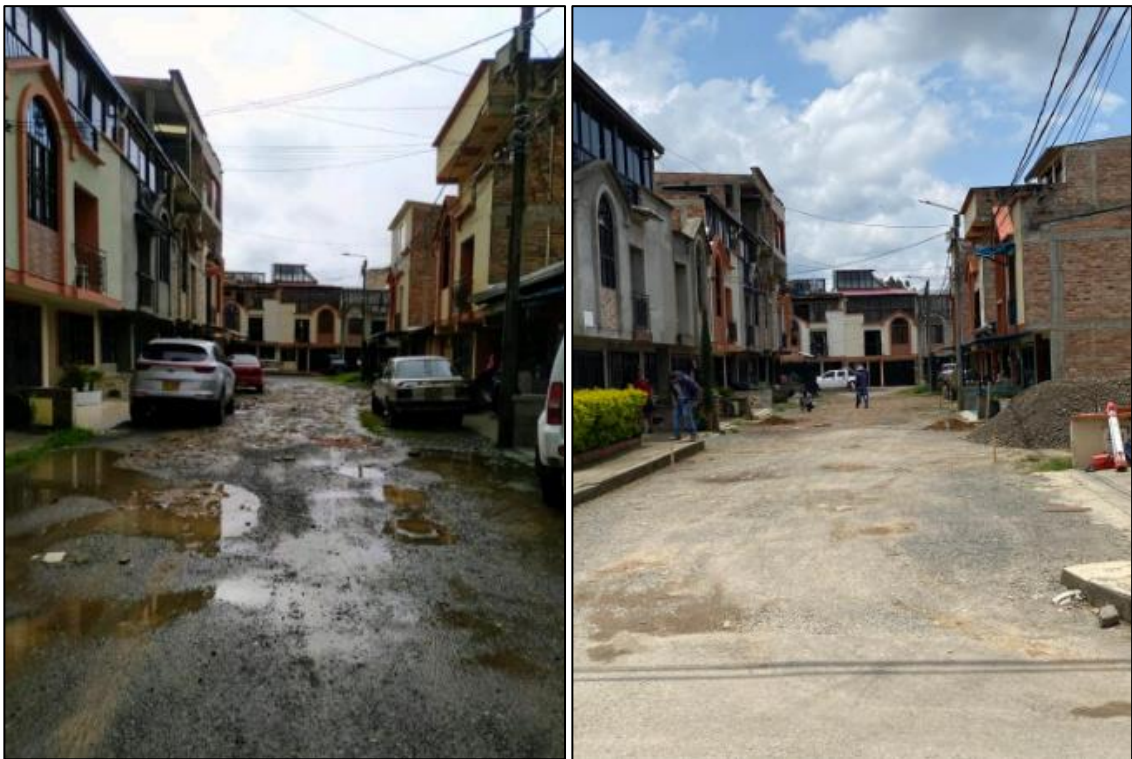
En el barrio Pinar de la Vega se intervino un tramo de 63.38 metros el cual se encontraba bastante deteriorado y no poseía un pavimento existente. (Imagen 5)

Imagen 5. Fuente propia: Estado Inicial Pinar de la Vega    Imagen 6. Fuente Propia: Estado inicial Pinar de la Vega

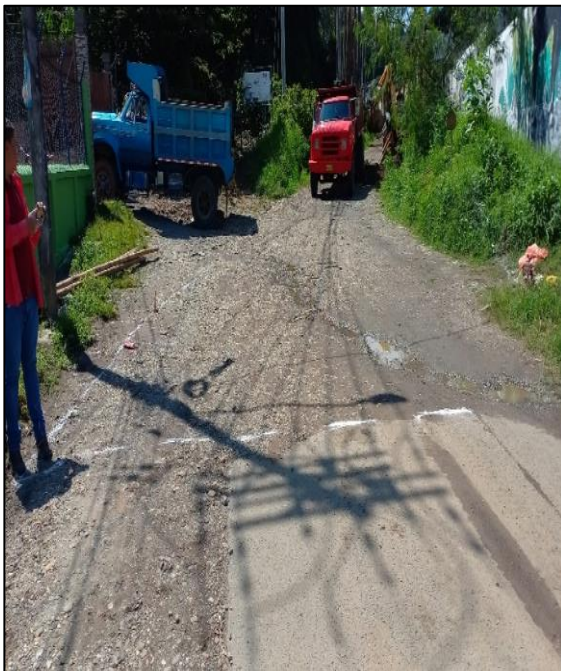
En el barrio La Pamba se intervino un tramo de 35 metros el cual se encontraba bastante deteriorado y no poseía un pavimento existente. (Imagen 7)

Imagen 7. Fuente Propia: Estado Inicial Barrio La Pamba

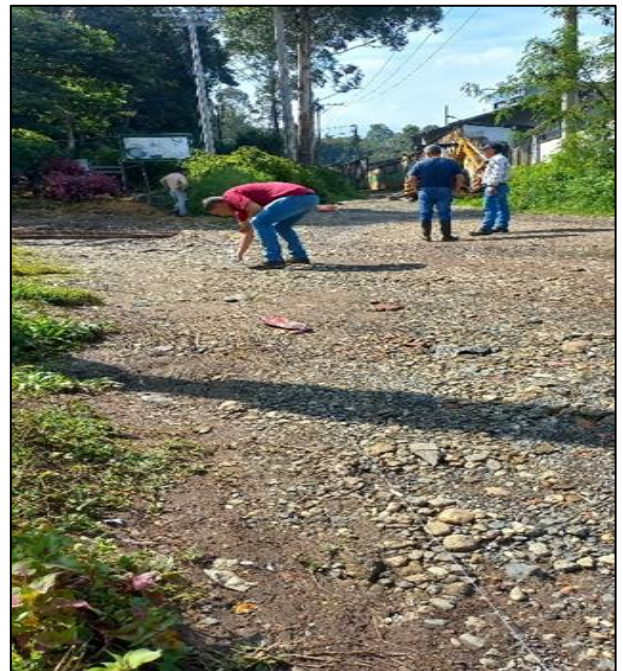
Imagen 8. Fuente Propia: Estado Inicial Barrio La Pamba

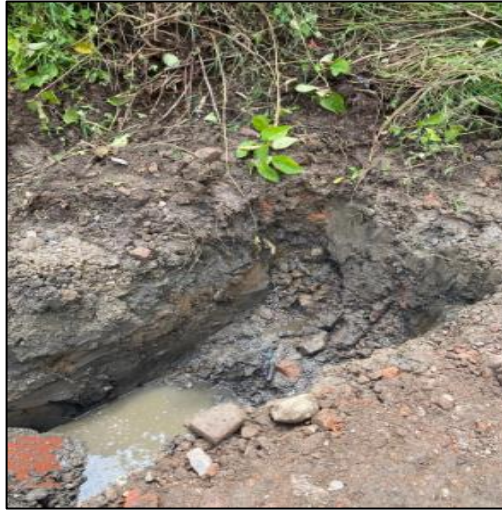
Durante la excavación del tramo se evidenció que de la parte derecha de la vía siempre se generaban charcos de agua debido a que, todo el tiempo brotaba agua de la parte de la montaña lo que generaba grandes fallas en la subrasante (Imagen 60) ; Por lo cual se optó por construir un filtro en esa parte y desviarlo a una cámara de aguas pluviales que quedaba a 5 metros de la falla (Imagen 61).

*Imagen 60. Fuente propia: Filtración de agua*

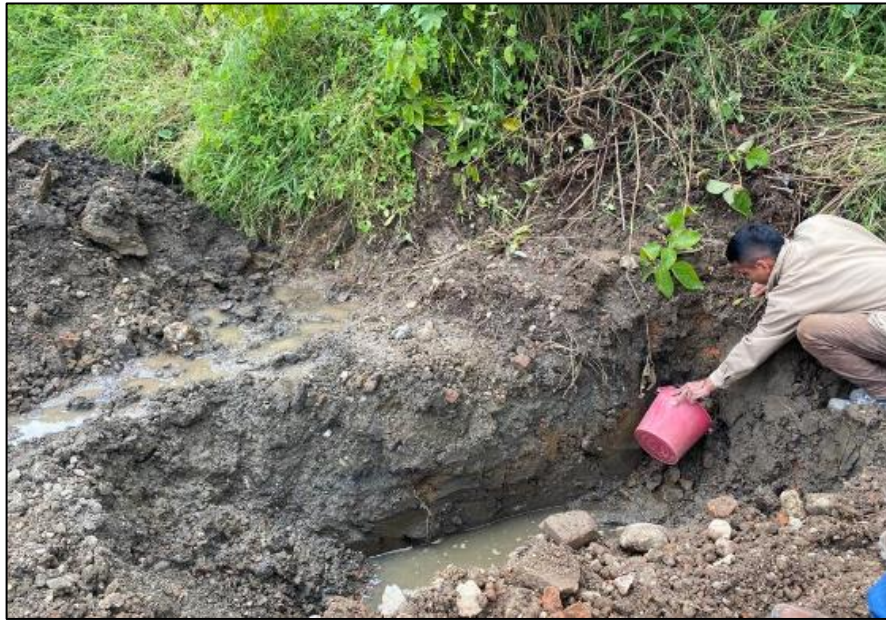
*Imagen 61. Fuente propia: Zona de infiltración*

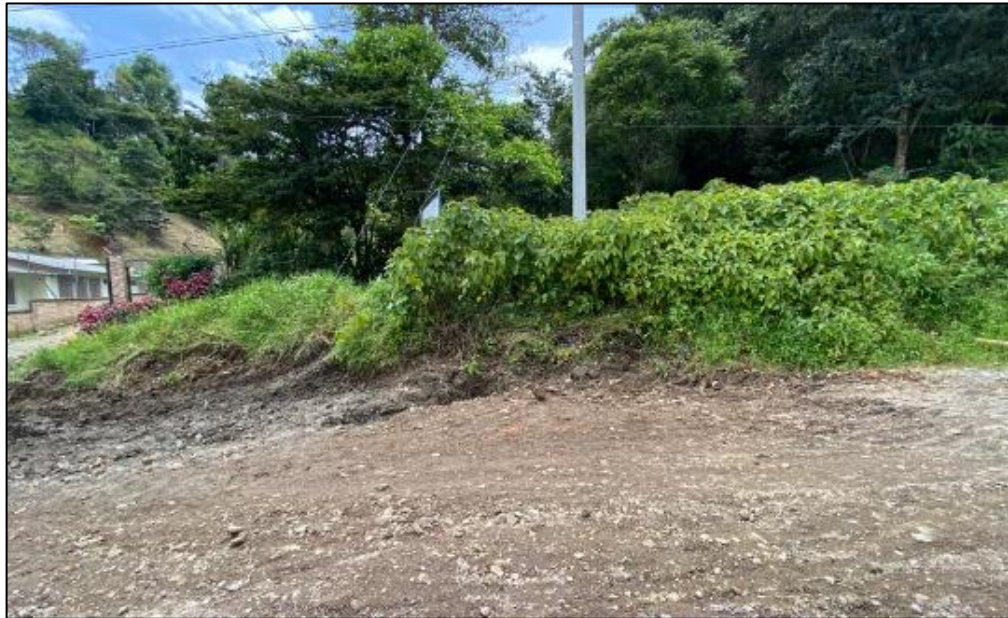
*Imagen 62. Fuente propia: Tramo de filtración de agua*

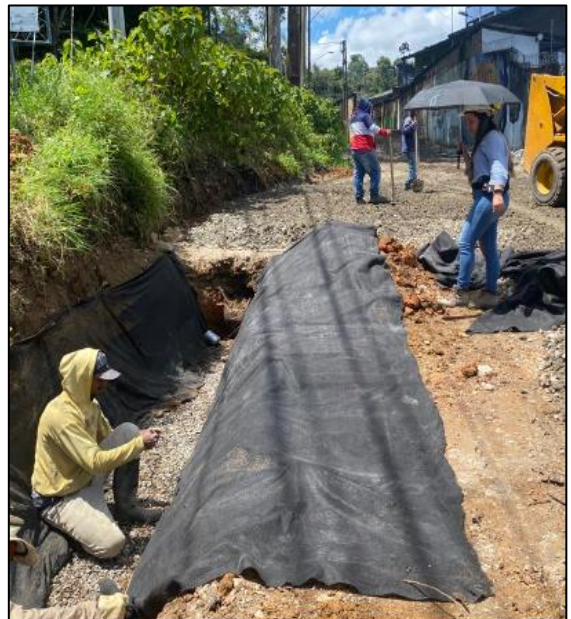
*Imagen 64. Fuente propia: Instalación de filtro y geotextil*

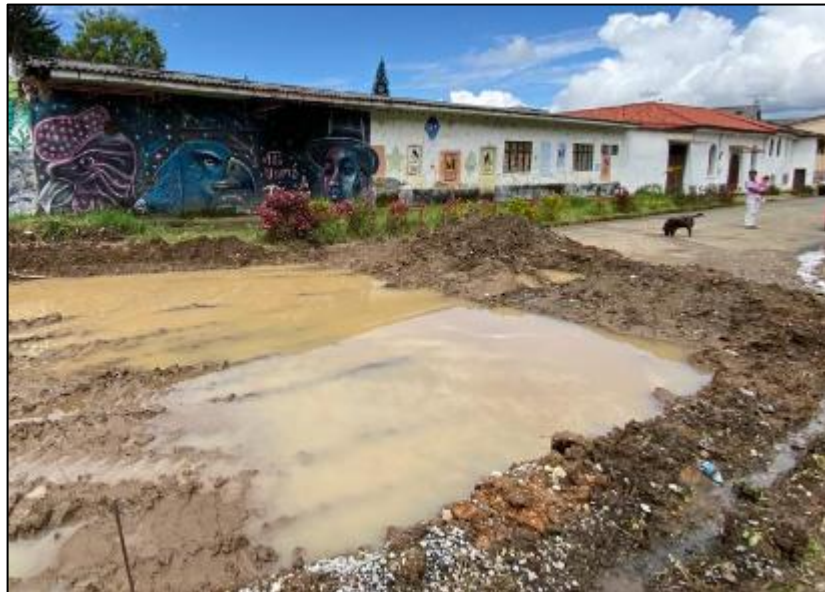
*Imagen 69. Fuente propia: Falla en el tramo por lluvias*

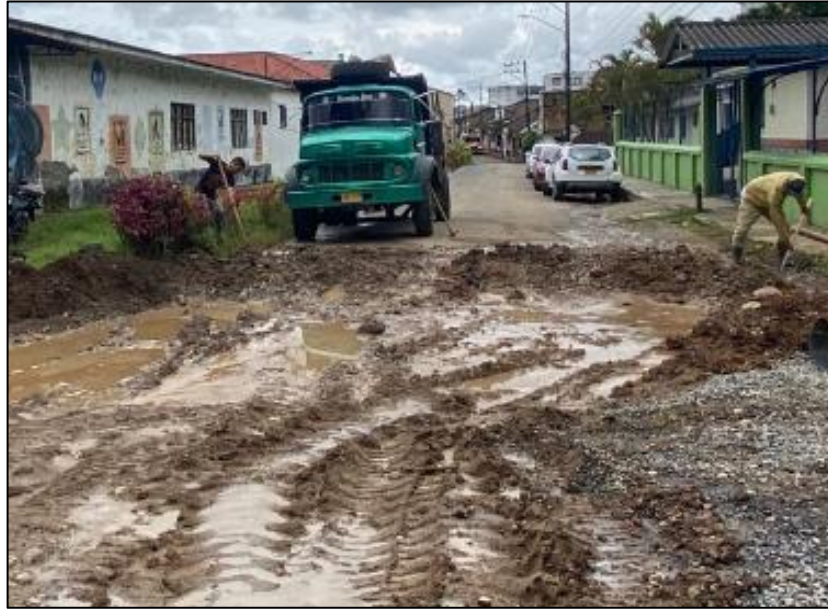
*Imagen 70. Fuente propia: Generación de barro y fallas*
