**AUXILIAR EN SUPERVISIÓN TÉCNICA DE OBRA EN LA ETAPA DE
EJECUCIÓN DEL PROYECTO DE CONSTRUCCION DE LOS TRAMOS 7B Y 7C
DE LA CALLE 5ª EN LA CIUDAD DE POPAYÁN POR PARTE DE LA ENTIDAD
MOVILIDAD FUTURA S.A.S.**

**UNIVERSIDAD DEL CAUCA
FACULTAD DE INGENIERÍA CIVIL
PROGRAMA DE INGENIERÍA CIVIL
POPAYÁN (CAUCA)
2023**

INFORME FINAL DE TRABAJO DE GRADO
MODALIDAD PASANTÍA, PARA OBTENER EL TÍTULO DE INGENIERO CIVIL

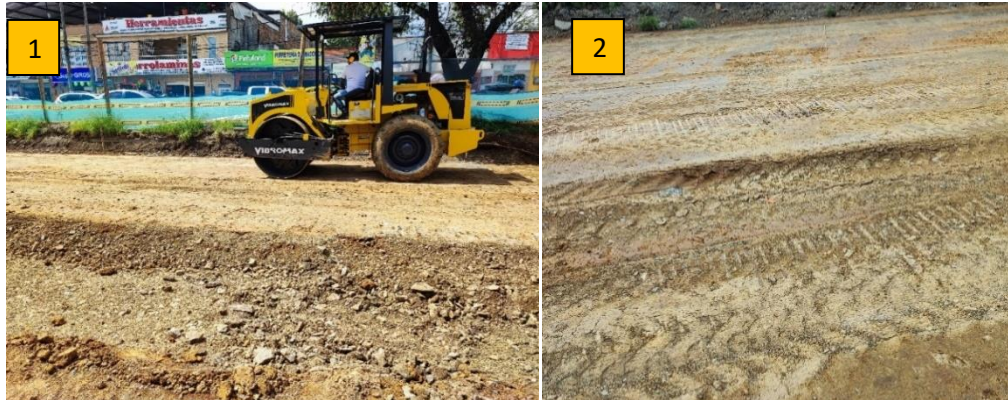
Para la capa de la subrasante se presentó un fallo posterior a la compactación, este se originó por 2 situaciones, la primera de ellas correspondía a la humedad del material, pues era temporada de lluvias y el agua no escurría al no existir obras de drenaje, la segunda causa corresponde a la existencia de tubería que se encontraba a 50cm del nivel de la subrasante; una vez identificado el problema y retirado el material, se realiza la reparación del fallo primeramente recubriendo la tubería con arena para que el material de relleno, en este caso material de

Ilustración 12. Compactación y fallo en la subrasante, Foto 1: Compactación de subrasante, Foto 2: Fallo en subrasante.

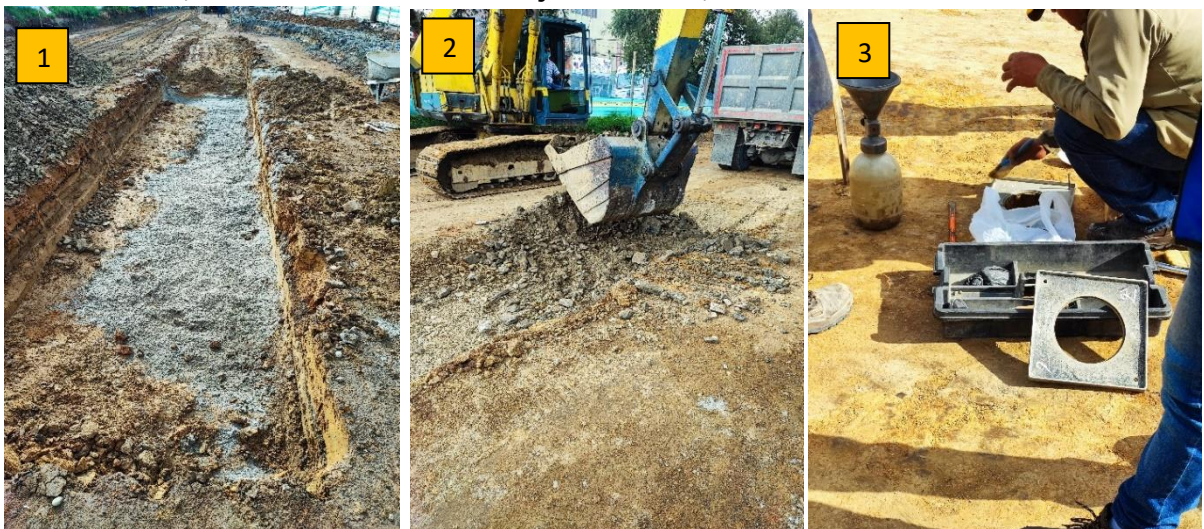
Ilustración 13. Proceso de reparación del fallo Foto 1: Colocación de arena, Foto 2: Material de mejoramiento, Foto 3: Toma de densidades.

Cuando es terminado el proceso de reparación del fallo es necesaria una toma de densidades en el mismo según la norma INV 161-13, dado que se debe garantizar al igual que en la subrasante natural, un grado de compactación igual que la subrasante, que como lo indica el INVIAS debe ser el 90% como mínimo (Ilustración 13).

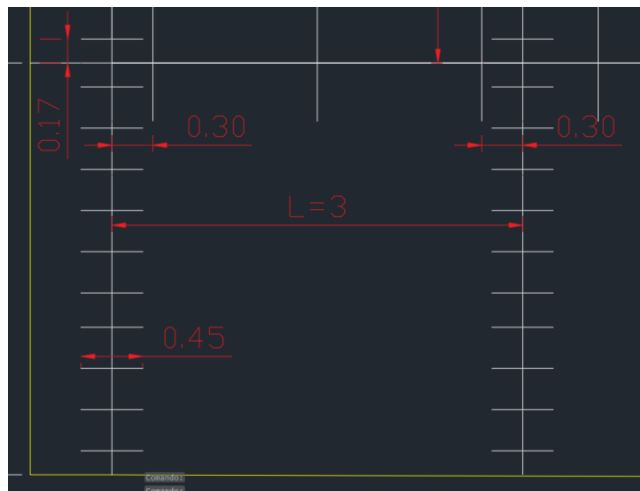
Así mismo, se chequeo que los pasadores que iban ubicados sobre las juntas, que cumplen la función de transmitir cargas entre las losas así como permitir la apertura y cierre de la junta por la expansión y retracción del concreto, estuvieran debidamente engrasados con el fin que no se generara una adherencia con el concreto de la losa (Ilustración 15); así mismo, estos pasadores, ubicados en una canastilla debieron estar paralelos entre sí, a la longitud especificada en los diseños del pavimento, en cuyo caso eran 30cm de eje a eje y que tenían una longitud de 45cm según los mismos diseños (Ilustración 16).

Ilustración 16. Distancias de pasadores de carga longitudinales y transversales.

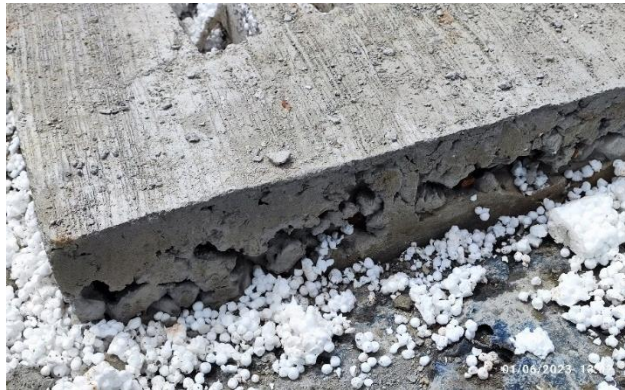
Ilustración 23. Rejilla de sumidero rechazada por vacíos.

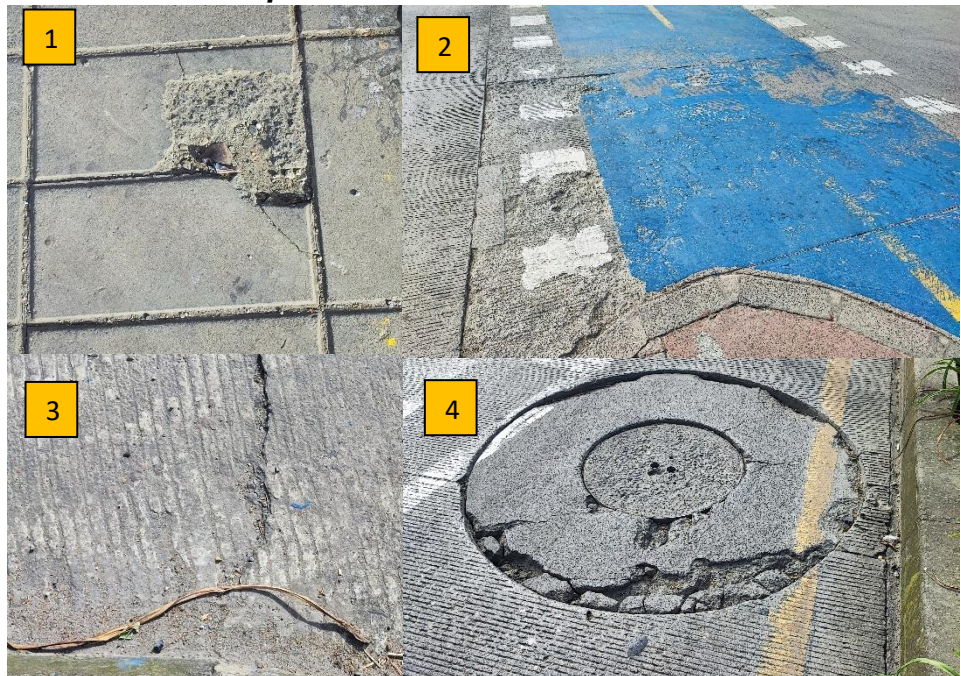
Todo contrato celebrado con la entidad cuenta con 5 años de garantía poscontractual, esto con el fin de garantizar la calidad de los materiales y procesos constructivos llevados a cabo, de este modo, junto con el acompañamiento de un ingeniero de la entidad, se realizaron las visitas de auscultación, durante la visita se hizo un recorrido con odómetro para determinar las abscisas de las imperfecciones y defectos que se encontraron a lo largo de la visita tanto en la calzada (Ilustración 29) como en su espacio público (Ilustración 30), así mismo se hizo el registro fotográfico de cada defecto en pavimento (ver Ilustración 31) y en espacio público.

Ilustración 31. Algunas patologías encontradas en el tramo 9a, Foto 1: Loseta a reponer, Foto 2: Desintegración de la losa, Foto 3: Grieta, Foto 4: Desportillamiento de tapas.

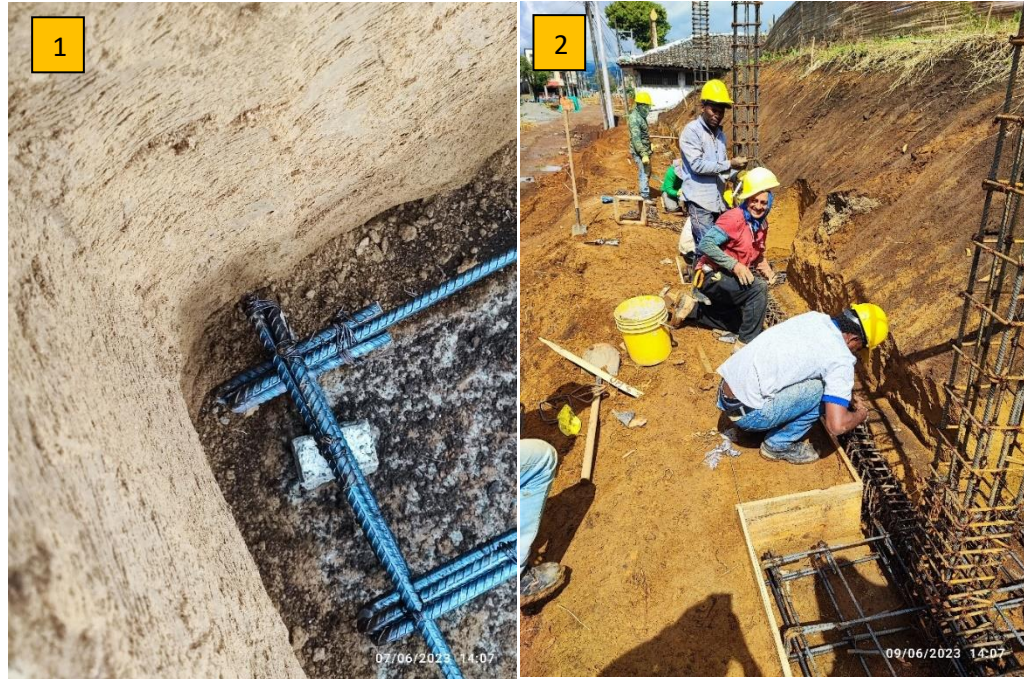
Una vez terminado el solado, se hizo la colocación de la armazón de acero de las zapatas y se hizo el armado de la viga de amarre de 25x25cm in situ, en este momento se hizo el chequeo de recubrimientos de zapatas y viga de amarre (Ilustración 36), de igual forma se revisó las longitudes de traslapo que como considera la NSR-10, deben garantizar una longitud de desarrollo que permita una correcta adherencia concreto-acero y la continuidad de este último, de igual forma se revisaron las separaciones de los estribos que correspondan según el diseño planteado.

Ilustración 36. Revisión de recubrimientos y armado de viga inferior, Foto 1: Poco recubrimiento, Foto 2: Armado de viga inferior.
