RESIDENTE DE OBRA EN LA CONSTRUCCIÓN DE VIVIENDAS EN LA EMPRESA
OM CONSTRUCCIONES CIVILES S.A.S

UNIVERSIDAD DEL CAUCA

AGOSTO DE 2023

Informe final para el trabajo de grado mediante la modalidad de práctica
profesional para obtener el título de ingeniero civil

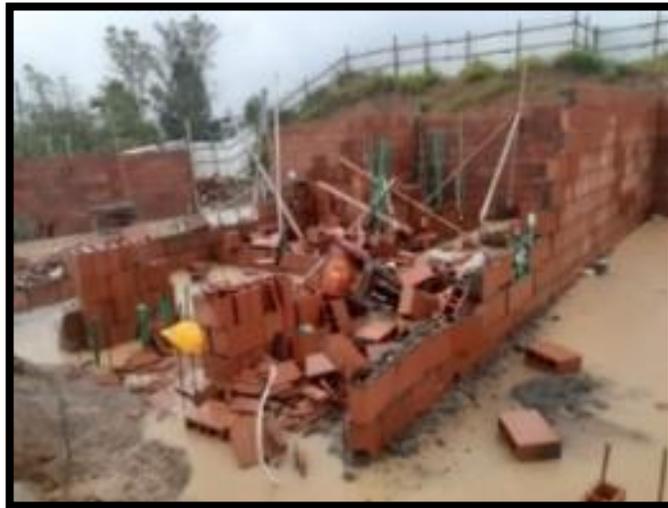
Los imprevistos se generan por efectos ambientales, sociales u administrativos. Creando daños en los muros, no poder entrar a la obra por paros o en su caso, hasta realización de trabajos de más que no se tenían en cuenta en los contratos firmados, respectivamente.

Figura 109. Daño de ladrillos por lluvia.

- a) **Daños por efectos ambientales:** Para los efectos ambientales en los daños de la mampostería, se pudo solucionar atracando los muros de lado a lado, esto con el fin de protegerlos lo más que se pudiera de los efectos del invierno.

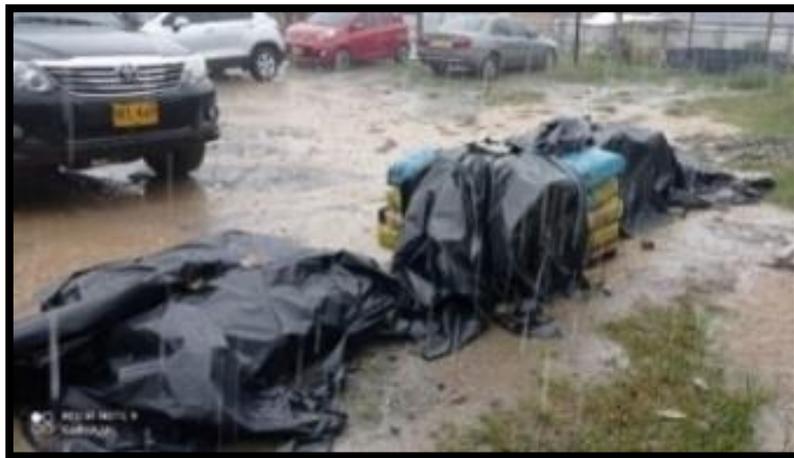
Figura 110. Daño del cemento por lluvia.

- b) **Daño o robo de los materiales en obra:** Los materiales desperdiciados fueron muy comunes en obra, desde cemento hasta acero, ya sea por efectos ambientales o por otros contratistas. De esta manera, se destinó un lugar de almacenamiento de materiales solo para la empresa OM, para poder darle el seguimiento adecuado.

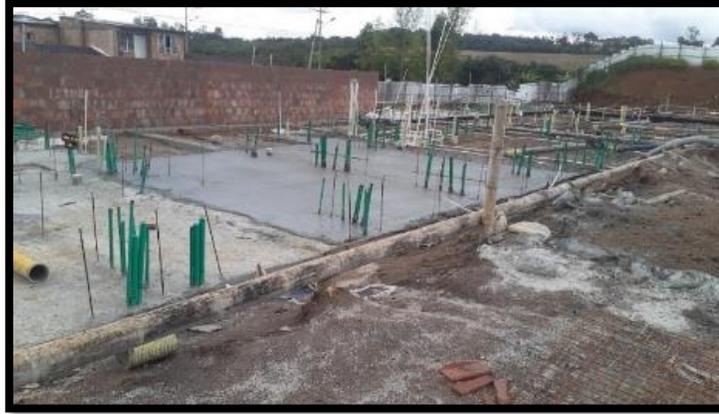
Figura 111. Losa complementada

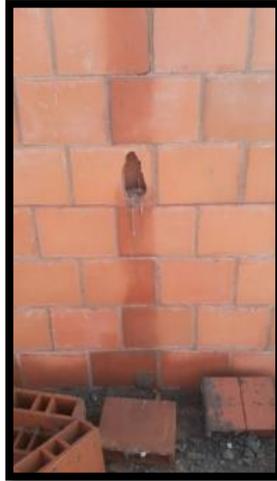
Figura 112. Celda vertical taponada.

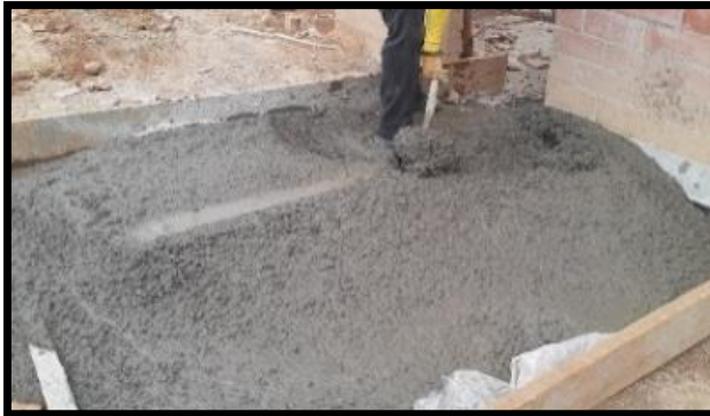
Figura 113. Concreto con agregado más grande.

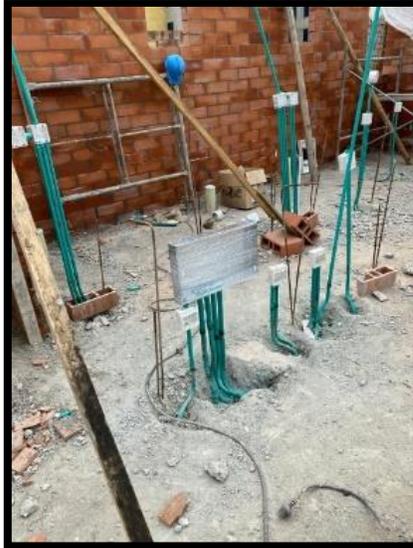
Figura 114. Tubería desplazada.

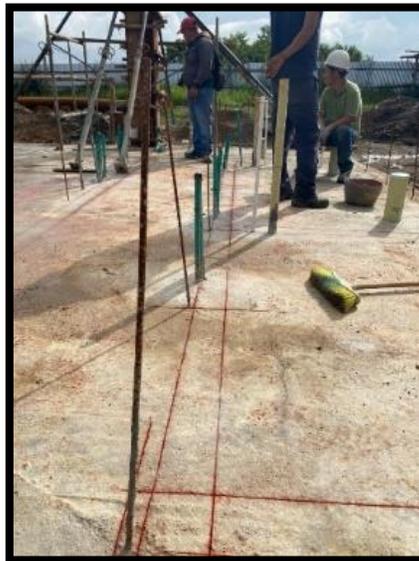
Figura 115. Dovelas corridas.

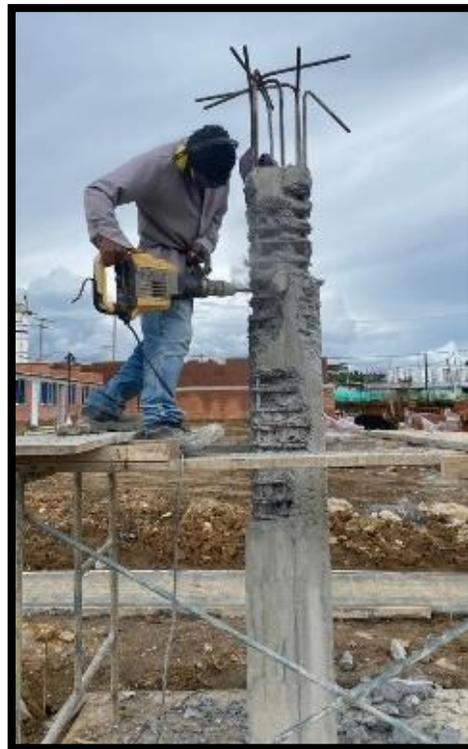
La columna quedó mal fundida por varios factores a tener en cuenta, uno de ellos sería la demora en la fundición, otra es la gran cantidad de acero involucrado en una columna, hablamos de 6 varillas de 5/8" con estribos de 1/2" con ganchos de 3/8" en un espacio de 30 centímetros x 30 centímetros. Esto hizo que la viga quedará con hormigqueo en el centro con fallas hasta el nucleo.

Figura 116. Demolición de columna.

Se procedió a derribarla desde el lugar de falla (ver figura 116) y se esperó a que el aditivo Sikadur le diera la capacidad al concreto viejo de unirlo con el nuevo concreto (ver figura

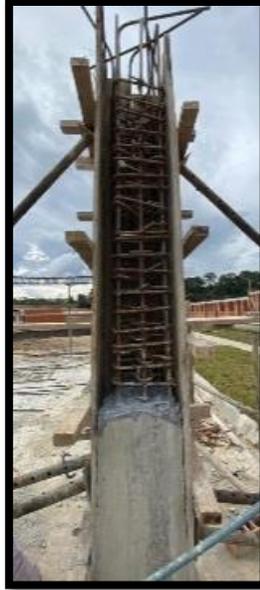
Figura 117. Aplicación de Sikadur.

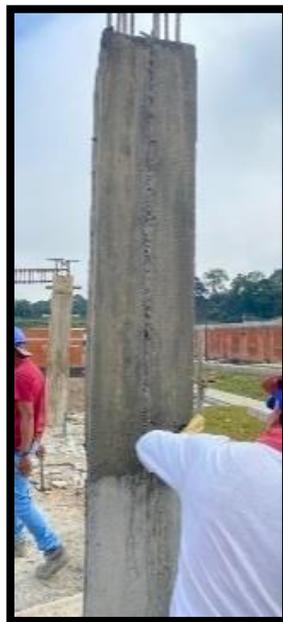
Figura 118. Columna fundida.

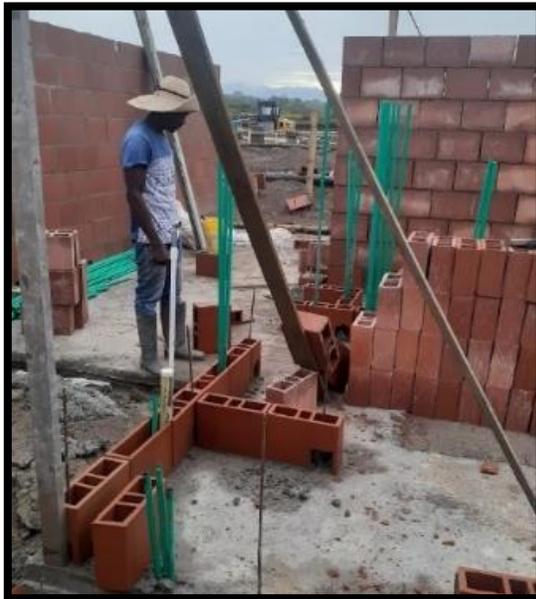
Figura 119. Muro sin mortero vertical

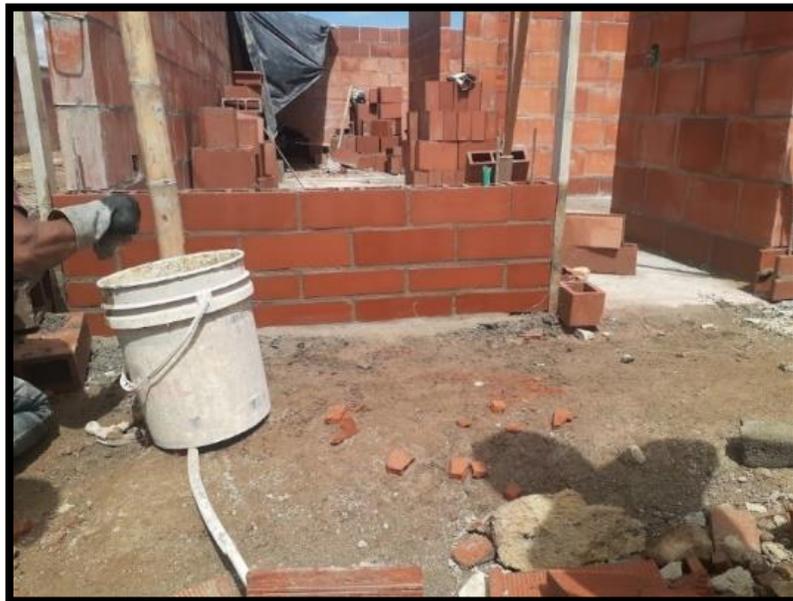
Figura 120. Corte de ladrillo por desniveles

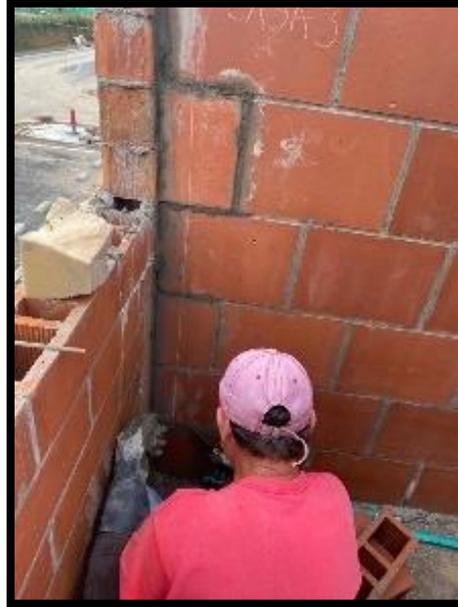
Figura 121. Aplicación de Sika Látex al mortero de pega

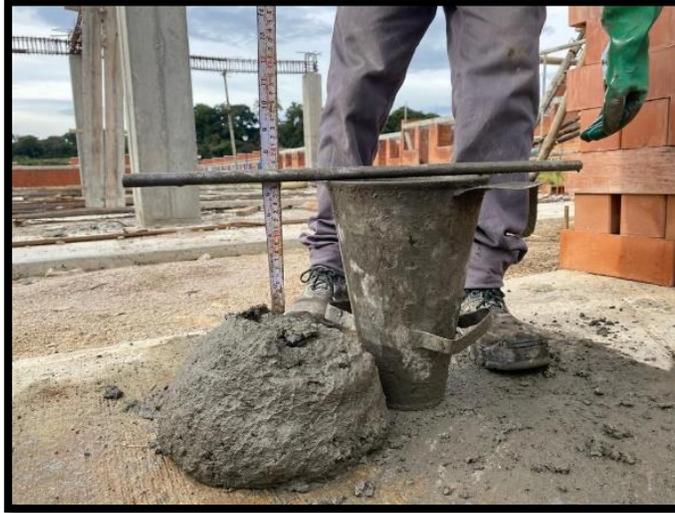
Figura 122. Prueba de Slump en sitio

Una consideración sobre la colocación del cono, es ubicar las asas mirando a la muestra de concreto.
