**AUXILIAR DE INGENIERÍA CIVIL DE INTERVENTORIA DEL PROYECTO
"PAVIMENTACIÓN DE LOS TRAMOS DE LA VIA 25CC24-1 LA BALSA – BUENOS
AIRES – HONDURAS – ASNAZÚ, SECTOR BUENOS AIRES – ASNAZÚ, EN EL
MUNICIPIO DE BUENOS AIRES. DEPARTAMENTO DEL CAUCA"**

**UNIVERSIDAD DEL CAUCA
FACULTAD DE INGENIERÍA CIVIL
PROGRAMA EN INGENIERÍA CIVIL
POPAYÁN, CAUCA**

AGOSTO DE 2023

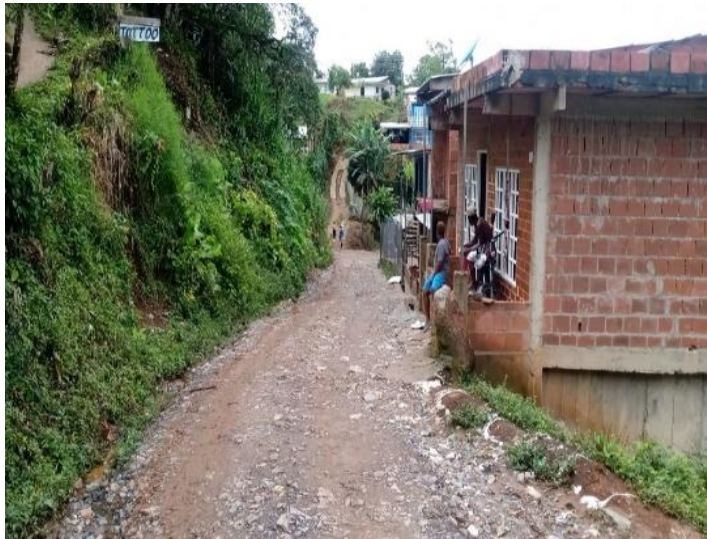
Figura 4. Estado inicial del proyecto K21+900

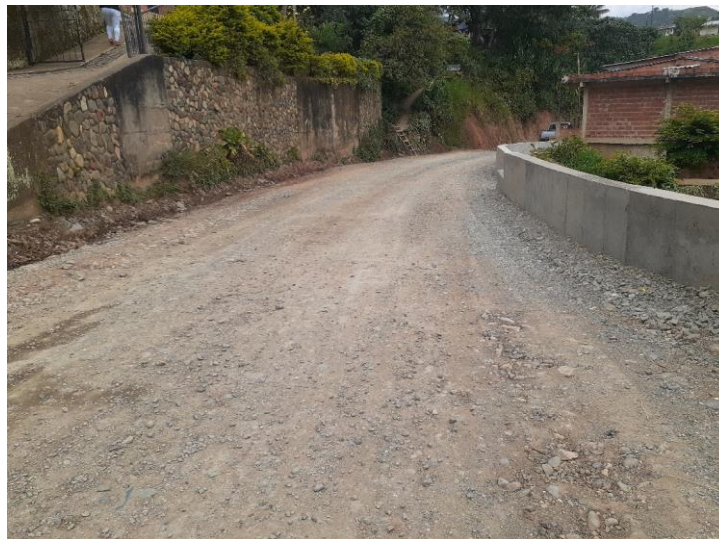
Figura 5. Estado actual del proyecto k21+900

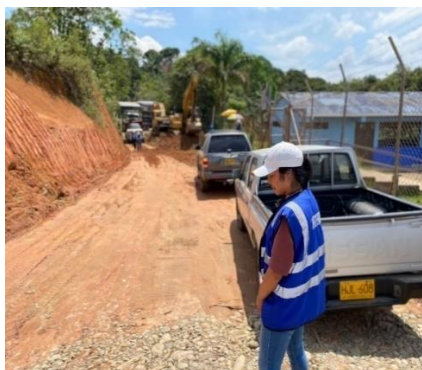
Figura 16. Revisión de los niveles de subrasante

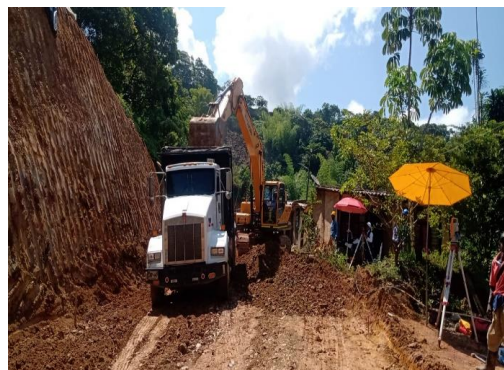
Figura 17. Verificación de la subrasante.

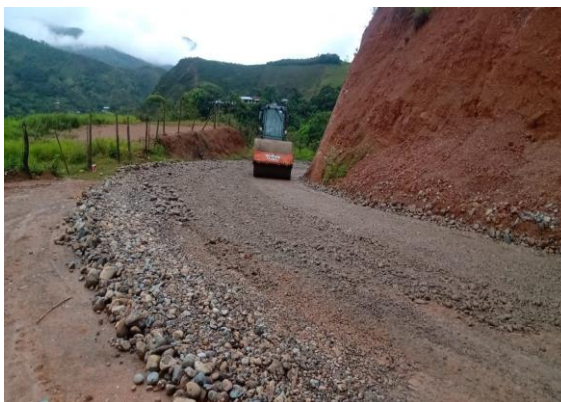
el centro. En cada recorrido se traslapa un ancho no menor de la mitad del ancho del rodillo compactador. El equipo empleado fue un vibro compactador de rodillo.

Figura 18. Compactación del material de mejoramiento de subrasante.

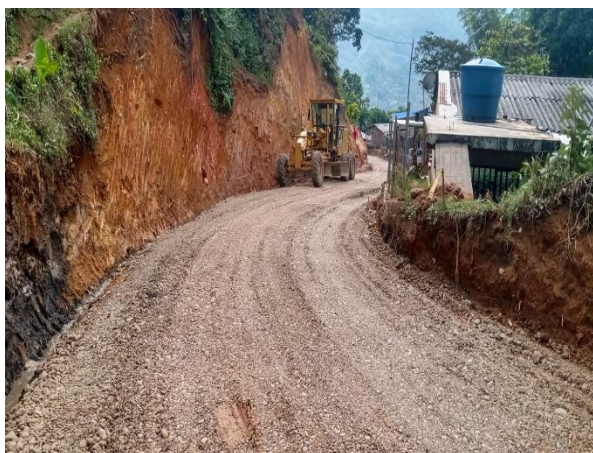
Figura 19. Subrasante compactada.

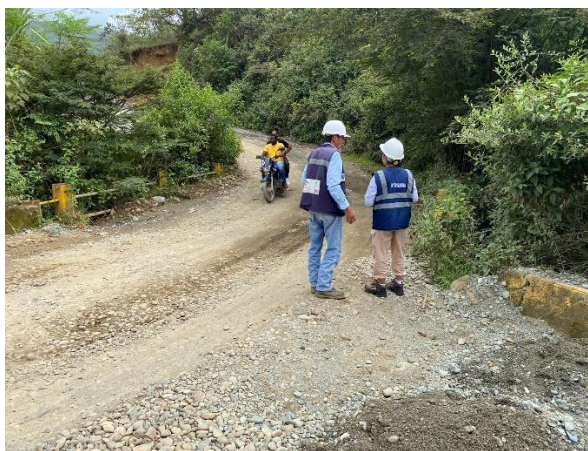
Los datos obtenidos, fueron reemplazados en una hoja de cálculo en Excel, establecida por la empresa de interventoría, con el fin, de agilizar el proceso en campo. De esta manera, se obtuvo una densidad de campo igual a $1,330 \frac{g}{cm^3}$, el chequeo se realizó siempre de la mano con el residente del contratista como se muestra en la Figura 20, a continuación

Figura 20. Chequeo de subrasante.

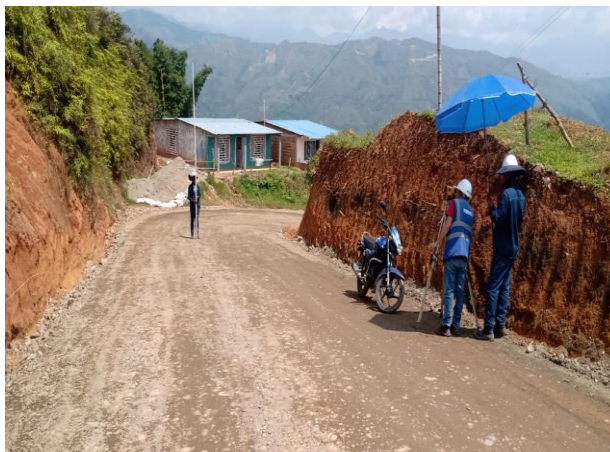
La cota en cualquier punto de la capa de subbase granular conformada y terminada no varía en más de 2,0 cm con respecto a la cota proyectada, medida verticalmente hacia abajo y, en ningún caso, la cota de subbase supera la cota del proyecto.

Figura 23. Verificación de cota de terreno por interventoría

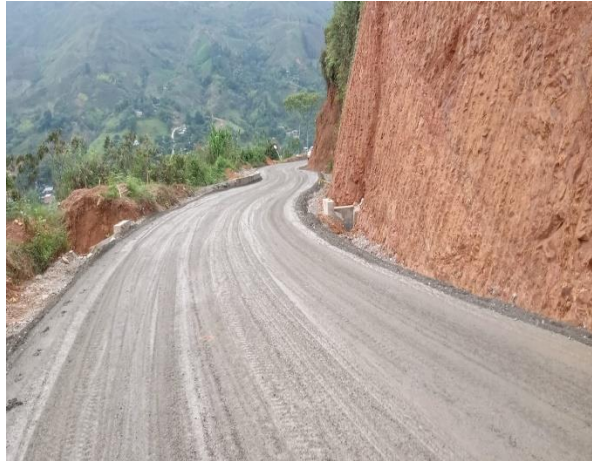
En base a los criterios anteriormente nombrados, se revisaron los anchos de la capa conformada entregada por el contratista. Inicialmente se realizó una verificación de los puntos replanteados por el contratista sobre la capa de subbase correspondientes a eje, borde izquierdo y derecho de vía, sin encontrar errores en este procedimiento, como se muestra finalmente en la Figura 24, a continuación:

Figura 24. Verificación de bordes sobre la capa de subbase granular.

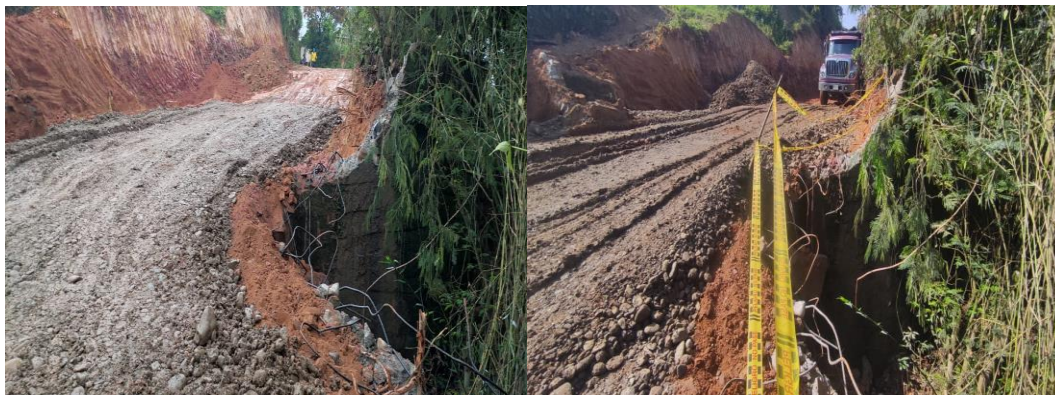
Inicialmente, se hace el seguimiento a la demolición de las alcantarillas existentes (ver Figura 25), ya que esta cuenta con una tubería muy antigua, que según estudios son de 26 pulgadas, y el contrato en sus diseños plantea tubería de 3 pulgadas.

Figura 25. Demolición de alcantarillas existente.

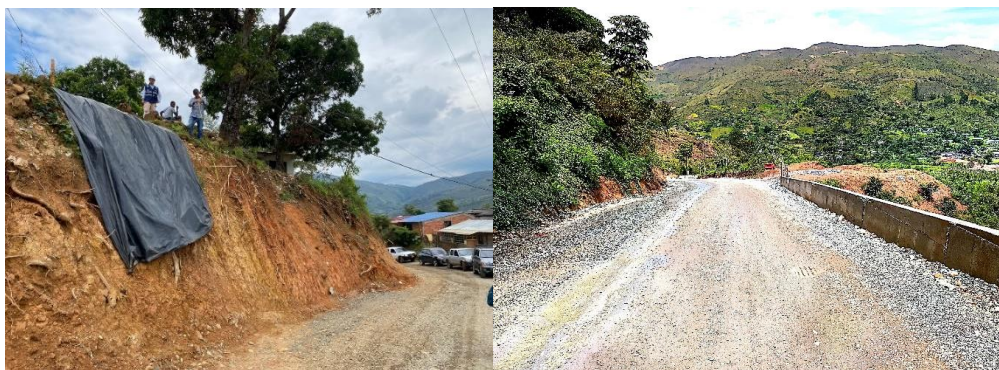
Construcción de muros laterales de contención, debido a la inestabilidad en varios puntos del proyecto y para garantizar la protección de la nueva estructura de pavimento, como se evidencia en la Figura 33.

Figura 33. Inestabilidad en taludes.

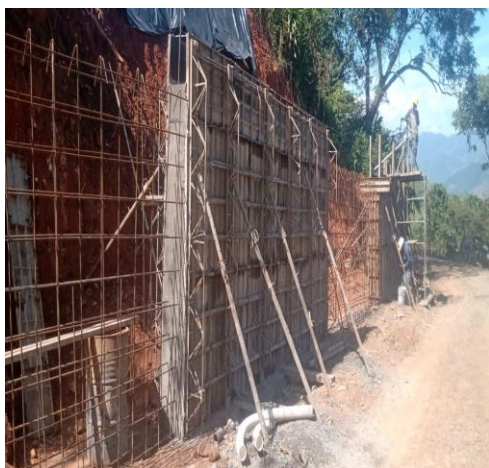
En el proceso constructivo de los muros de contención se debe cumplir con la recomendaciones y parámetros establecidos por la NSR-10 títulos A, B y C verifico el uso de formaleta a ambas caras, evitando contacto directo con el terreno y recubrimiento de 5 cm, como se muestra en la Figura 36 y en la Figura 37.

Figura 36. Fundición de los muros de contención.

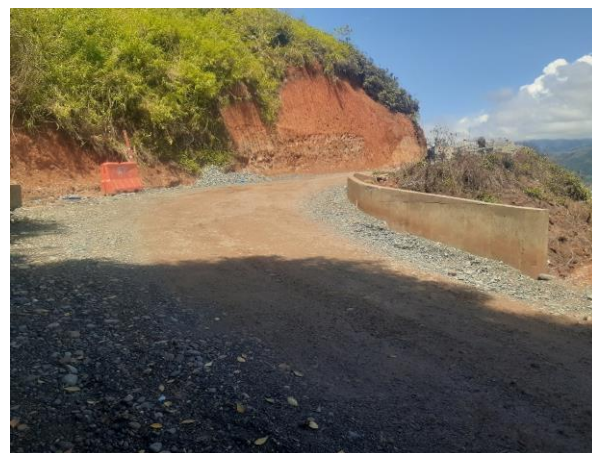
Figura 37. Muro de contención finalizado.
