**APOYO Y SUPERVISIÓN EN LOS PROCESOS CONSTRUCTIVOS DEL TRAMO
5B, DE LA ESTACIÓN DE INTEGRACIÓN NORTE Y FUTUROS PROYECTOS
VIALES EN MOVILIDAD FUTURA – POPAYÁN**

**INFORME FINAL DE TRABAJO DE GRADO BAJO LA MODALIDAD DE
PRÁCTICA PROFESIONAL PARA OBTENER EL TÍTULO DE INGENIERO CIVIL**

**AUTOR:
CHRISTIAN CAMILO DELGADO CASTILLO
CÓDIGO: 100417010797**

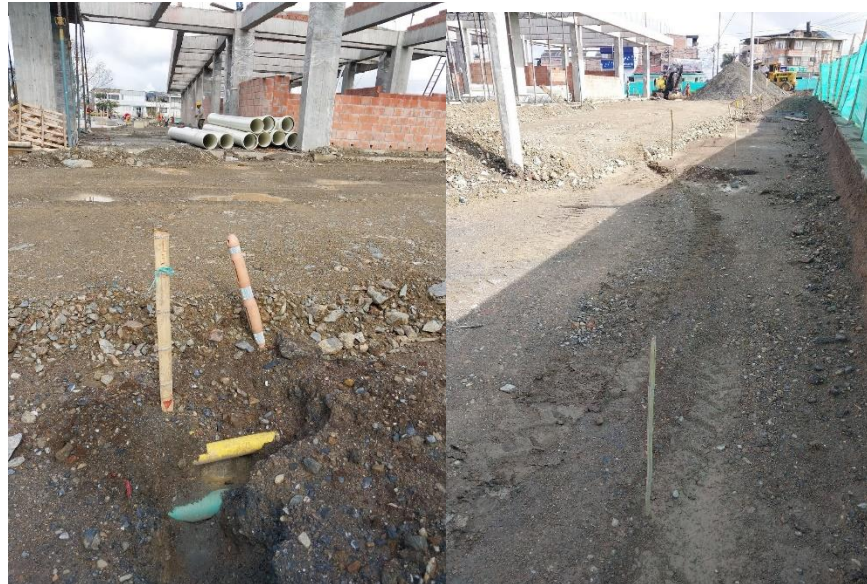
Otro gran problema encontrado fue el de **redes de gas** pues en la zona se tiene gran confluencia de las mismas, el problema más notorio fue la interferencia de una red madre con la cual estaba por encima del trazado del eje 4. Ello paralizó este frente de trabajo cerca de 3 meses, y a la fecha es incierto cuando tenga solución, pues la empresa Alcanos no ve cuantificados los beneficios que les conlleve mover una red de esta magnitud, a pesar que el contratista de la EIN ha sido solidario con esta situación.

Imagen 20. Interferencia de red de gas madre con el eje 4 (Archivo personal)

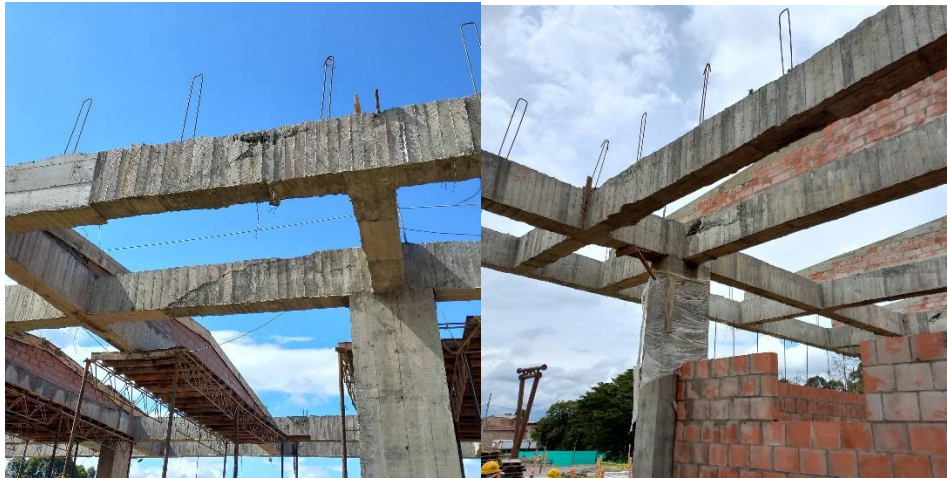
Los hormigueos entredichos también se pueden atribuir a sobretamaños o una granulometría homogénea; sin embargo, los mismos en su mayoría fueron corregidos con ayuda de Sikarepair cuyas bondades hacen que sea útil para este caso, pues trabajó como si el elemento se hubiera fundido monolíticamente.

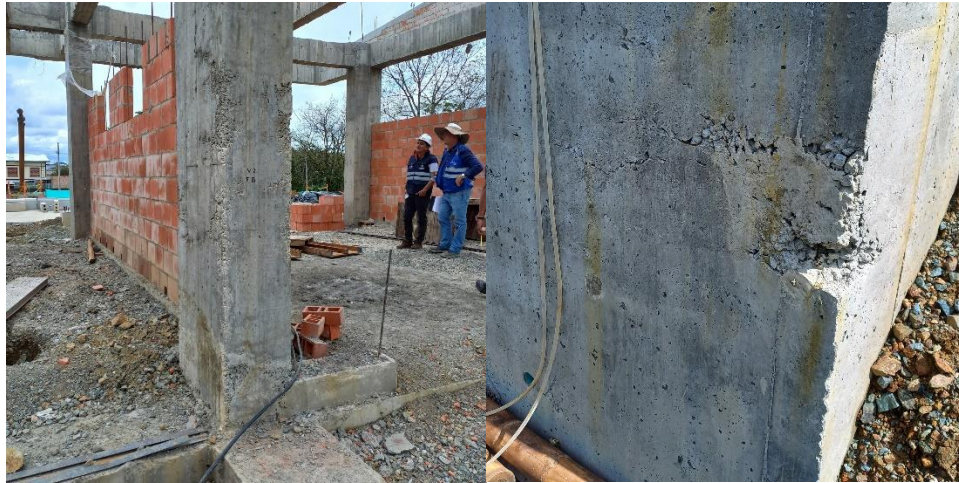
Visualmente se logra una estética no deseada, y aunque estructuralmente no tenga mayor peso, estos defectos deben ser reparados para que el acero estructural no quede expuesto.

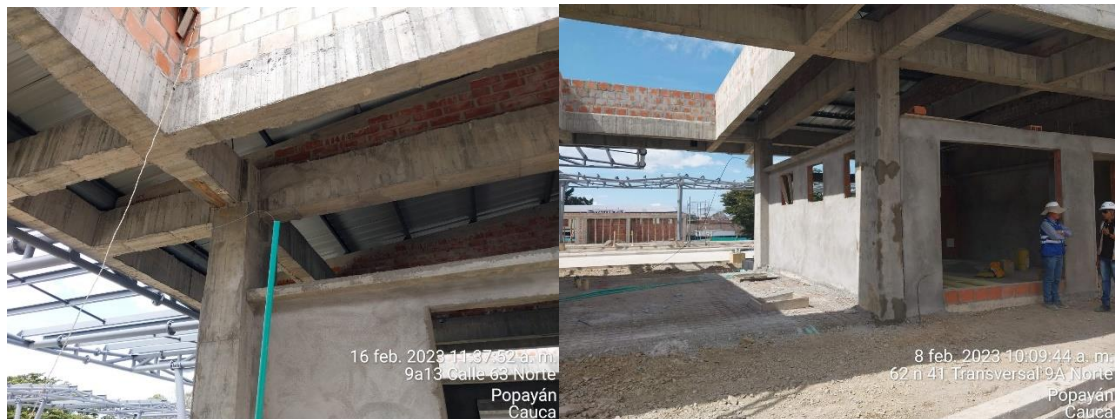
- **Formaletas inadecuadas**

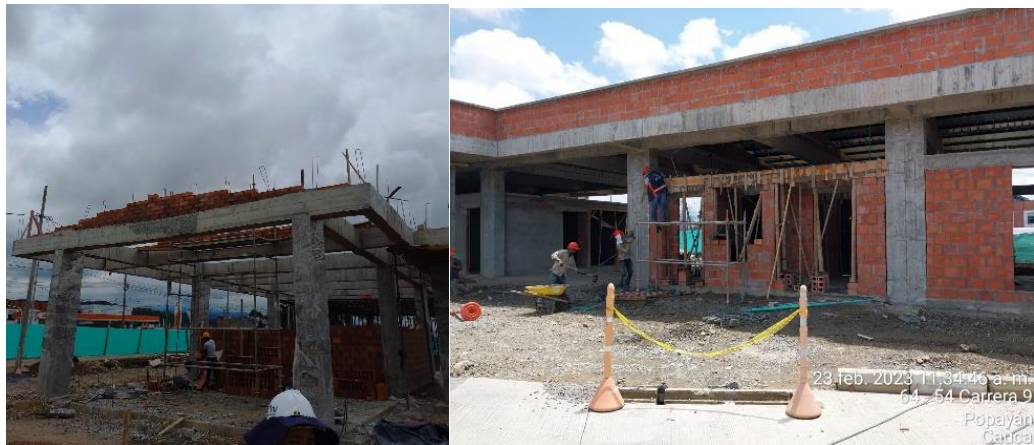
- **Rebabas en vigas aéreas**

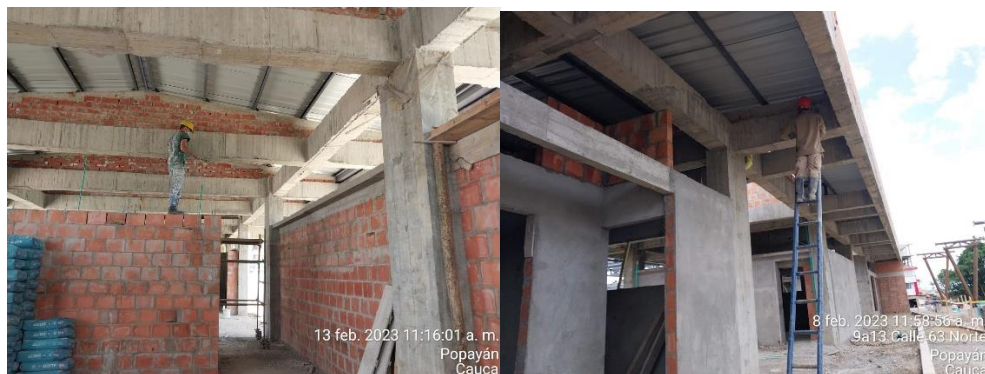
- **Ausencia de aplicación de grouting en mampuestos**

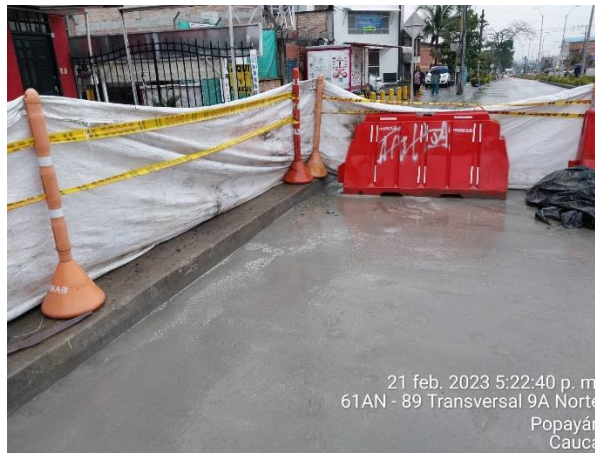
Según lo anterior, también se considera que las losas de acceso a un conjunto residencial quedaron rugosas, esto dado que el concreto se endurecido tiene una manejabilidad más complicada si se deja pasar mucho tiempo. De igual forma, el agregado grueso de una sección de concreto quedo expuesto rápidamente y esto pudo haber sido por el exceso de vibrado, por el tráfico de vehículos o el mismo se lavó.

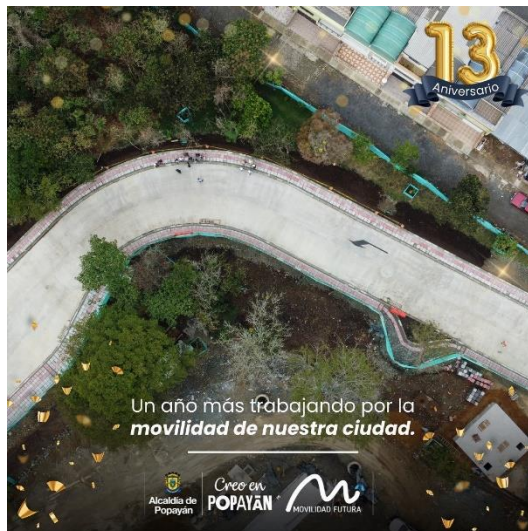
- **Diseño geométrico insuficiente en el eje 5**

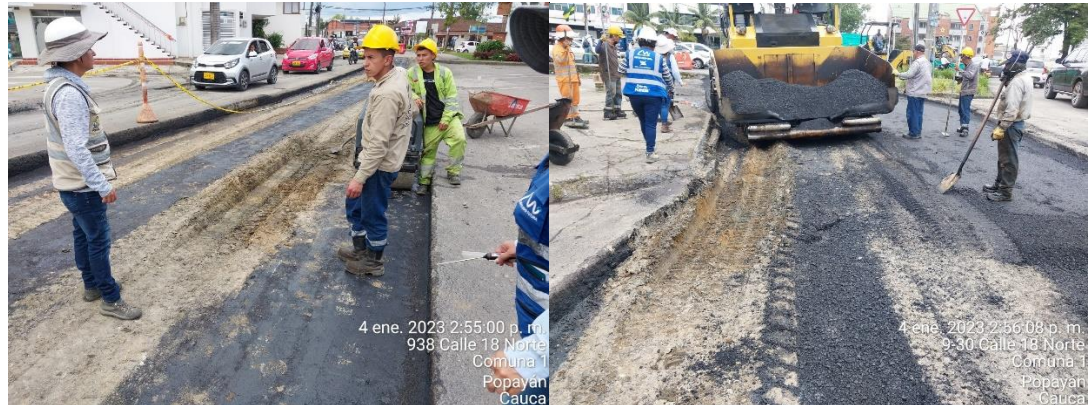
Ello provocó que, al haber sobre excavaciones, se activara el suelo que ya se encontraba consolidado, además que en esas zonas aparentemente sólo había mejoramiento. La decisión más práctica para corregir los fallos encontrados fue extender rajón para realizar el mejoramiento y evitar que este siguiera deteriorando la capa existente.

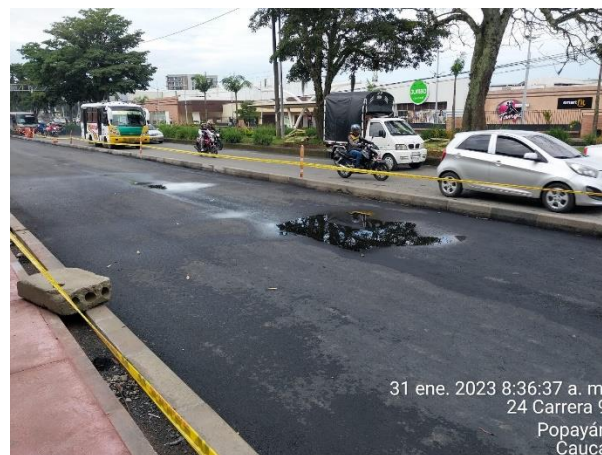
- **Empozamientos y exudaciones**

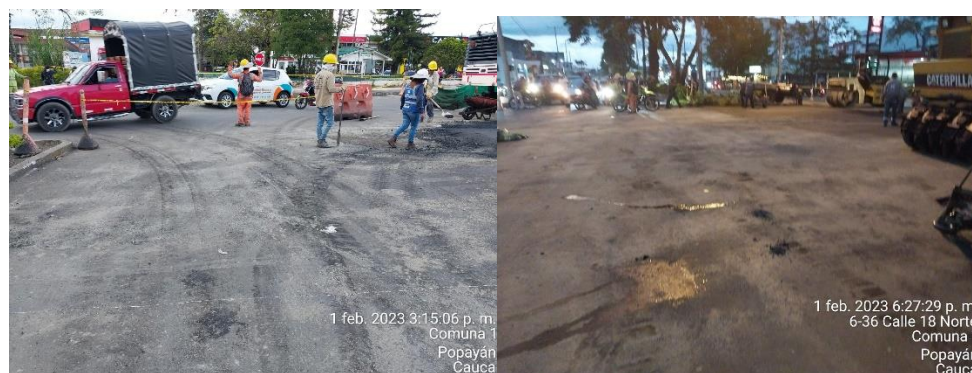
- **Acabado final en la última capa deficiente**

Arreglos como los vistos en la *Imagen 72* no son correctos y dan la impresión de ser reparacheos, por ello se decidió fresar y arreglar adecuadamente.

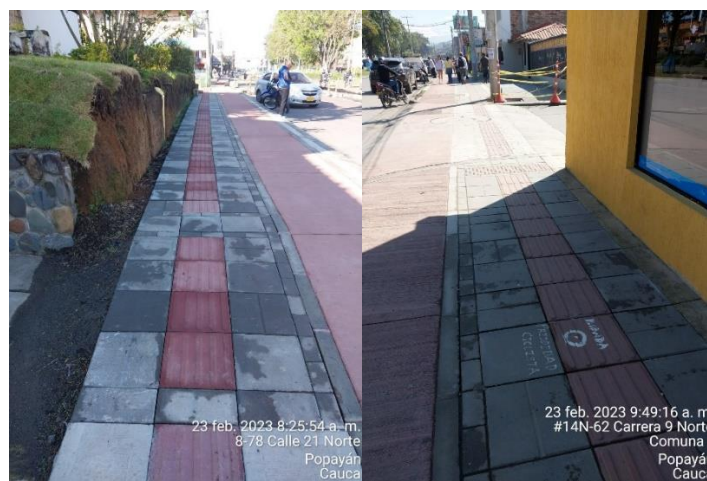
- **Discontinuidad de losetas y ausencia de mortero**
