INFORME FINAL DE PASANTÍA
PASANTE AUXILIAR DE INGENIERÍA CIVIL EN LA AUSCULTACIÓN DE
DIFERENTES TRAMOS DE VÍA EN EL MUNICIPIO DE POPAYÁN, CAUCA

**INFORME FINAL DE PASANTÍA
PASANTE AUXILIAR DE INGENIERÍA CIVIL EN LA AUSCULTACIÓN DE
DIFERENTES TRAMOS DE VÍA EN EL MUNICIPIO DE POPAYÁN, CAUCA**

**UNIVERSIDAD DEL CAUCA
FACULTAD DE INGENIERÍA CIVIL
DEPARTAMENTO DE GEOTECNIA
POPAYÁN
2023**

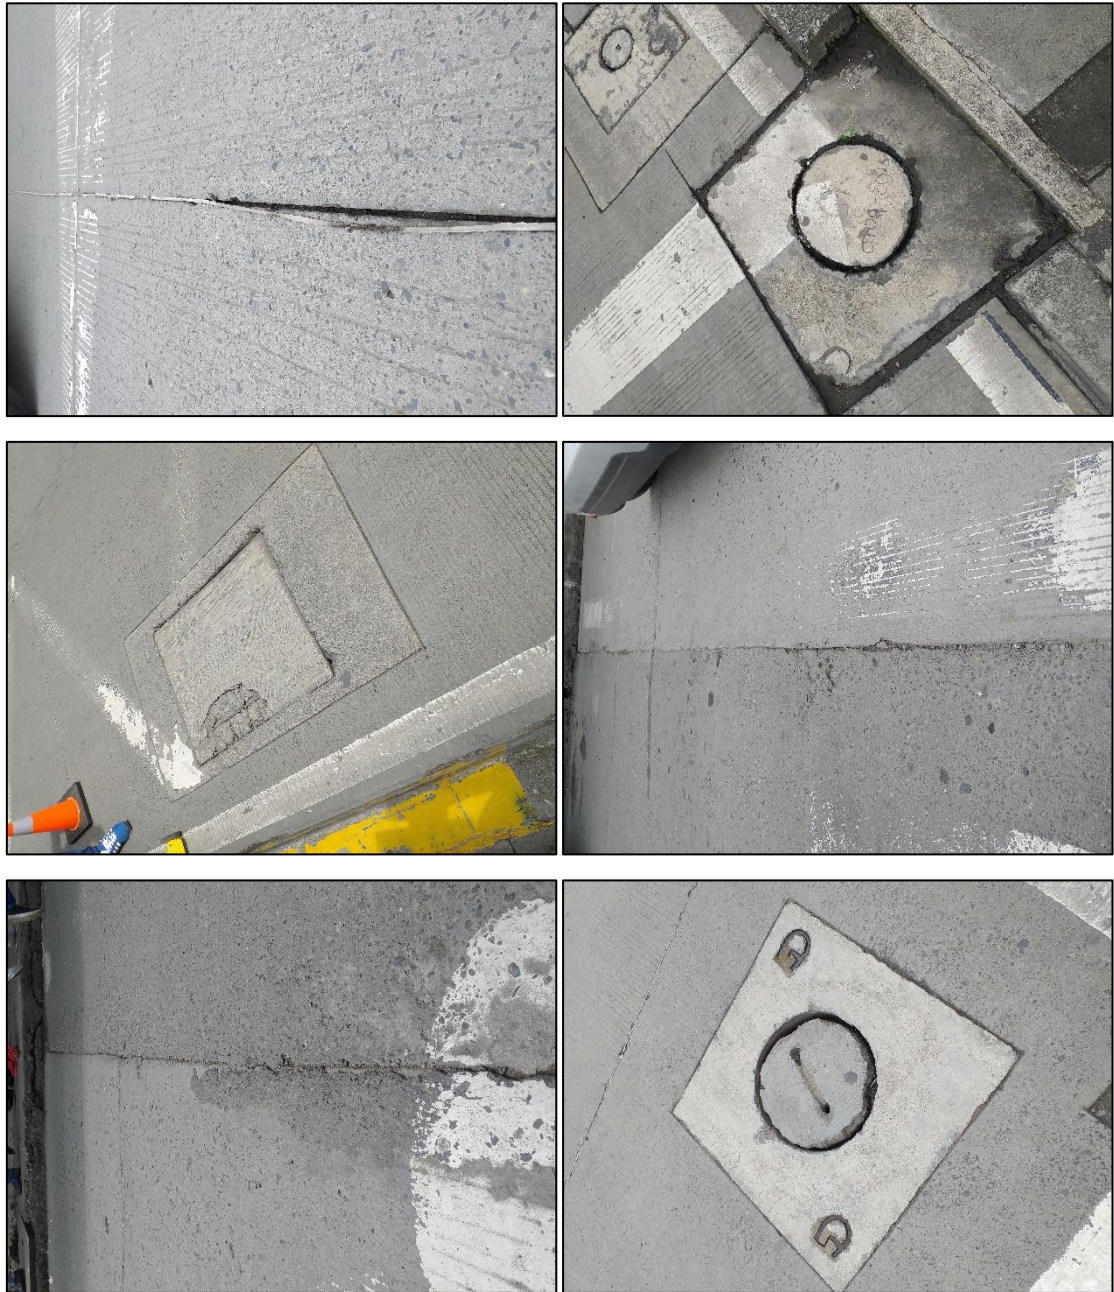
Ilustración 6. Registro fotográfico de auscultación del tramo 3D-B

Teniendo en cuenta lo anterior se obtuvo el registro fotográfico que posteriormente será analizado y clasificado según el tipo de patología. La auscultación no fue realizada para el pontón ubicado entre la calle 1 y la calle 1ª, debido a que el contrato de obra no incluye la construcción de este elemento y por tanto queda fuera de las pólizas de estabilidad y calidad (Ilustración 6).

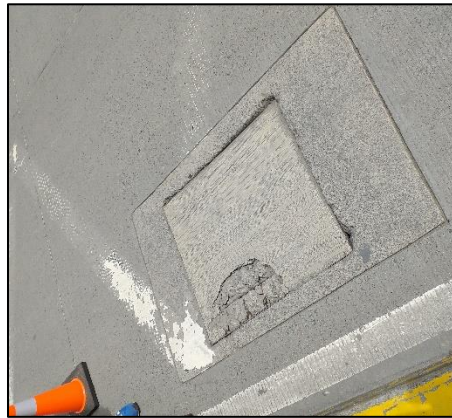
Ilustración 14. Tapa desnivelada.

Se trata del desnivel entre la tapa y la losa de pavimento contiguo, el progresivo deterioro de las tapas puede ocasionar el hundimiento total de ellas y, por ende, riesgo en el tránsito que circula por la vía. (Ilustración 14).

- Variación en la distribución de esfuerzo debida a la presencia de tapas o sumideros, estos se convierten en una zona vulnerable a la aparición de grietas por la irregular geometría de la zona adyacente al sumidero, la cual no permite una buena distribución de esfuerzos.

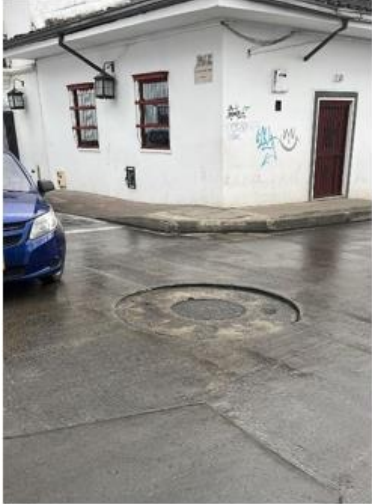
<p>Brocal ubicado en la intersección de la Carrera 9 con Calle 3.</p> <p>Se solicita realizar la renivelación.</p> <p>Este sitio se encuentra por fuera de los informes tanto de Inspección técnica de la supervisión, como el informe de respuesta al recorrido realizado en el mes de junio de 2021.</p> <hr/> <p>Teniendo en cuenta que la red de alcantarillado y su mantenimiento pertenece a la empresa de Acueducto y Alcantarillado de Popayán; se debe solicitar a esta empresa se realice la renivelación del brocal; toda vez que el tramo se entregó a satisfacción y se puso al servicio en el año 2015.</p>

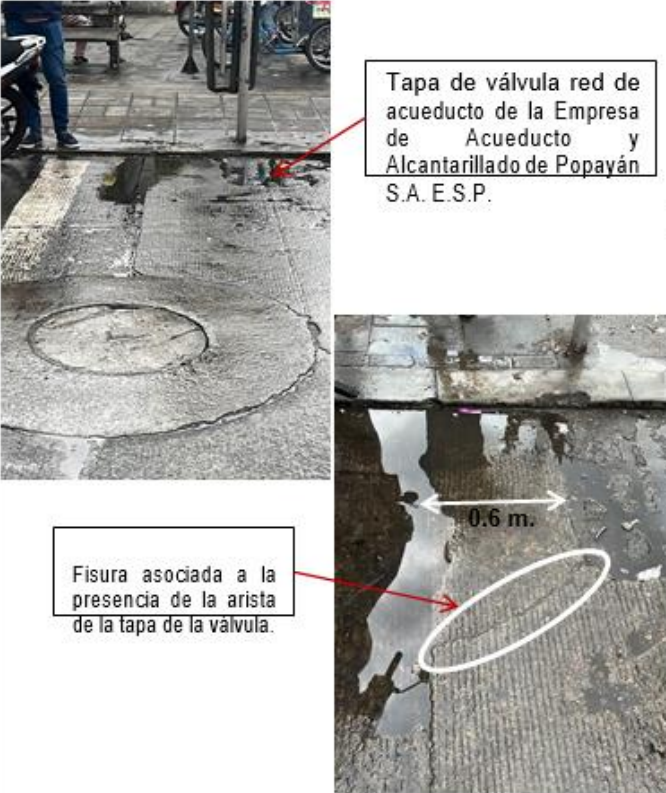
<p data-bbox="703 947 992 1087">Tapa de válvula red de acueducto de la Empresa de Acueducto y Alcantarillado de Popayán S.A. E.S.P.</p> <p data-bbox="394 1413 634 1520">Fisura asociada a la presencia de la arista de la tapa de la válvula.</p> <p data-bbox="802 1388 873 1413">0.6 m.</p>	<p>Losa ubicada en la intersección de la Carrera 9 con Calle 4.</p> <p>En el informe de respuesta a las observaciones, se solicita demoler un área de 2.5 x 2.8 m.</p> <hr/> <p>1. Sellar con materia epóxica como medida preventiva</p> <p>2. Intervenir una franja de losa de 0.6 x 2.8 m. para su demolición y la reposición del MR.</p> <p>Observación: Dado que el grado de afectación no es severo se recomienda el sello con <u>epóxico</u>.</p>

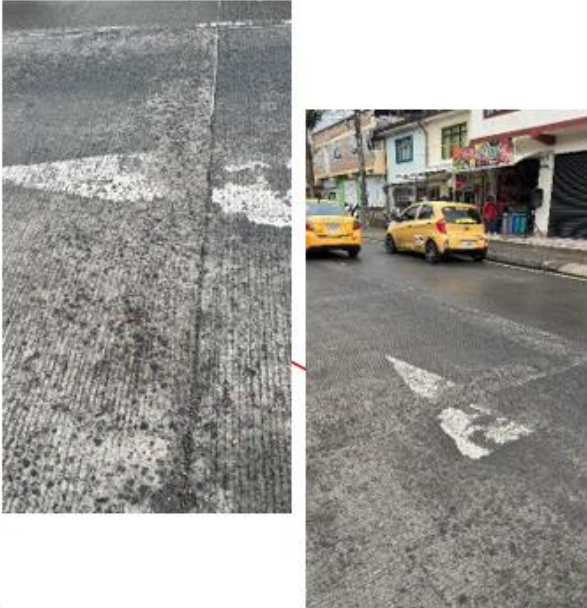
<p>Desgaste superficial contiguo a la junta de dilatación, frente a Calle 7 No. 13-53</p> <p>Se presenta pérdida de material y texturizado</p> <p>Este tipo de patologías se puede reparar con materiales epóxicos, dado que el grado de severidad del daño es bajo. Se debe solicitar al contratista aclarar si se va a realizar la reparación con dicha alternativa.</p> <p>Área afectada = 3.7 x 3.9 m. Espesor = 0.22 m. Volumen = 3.2 m³</p>

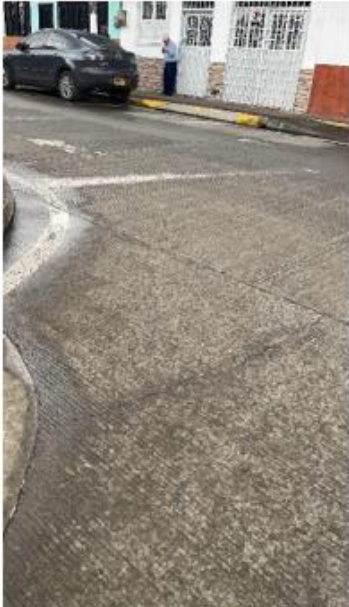
<p>Grieta por presencia de sumidero K0+813,30 Intersección Calle 8 con Carrera 10A.</p> <p>Se solicita demoler el área afectada</p> <p>De acuerdo con el grado de severidad del daño, el cual es bajo, se sugiere realizar la reparación mediante el uso del sello con materiales epóxicos.</p>

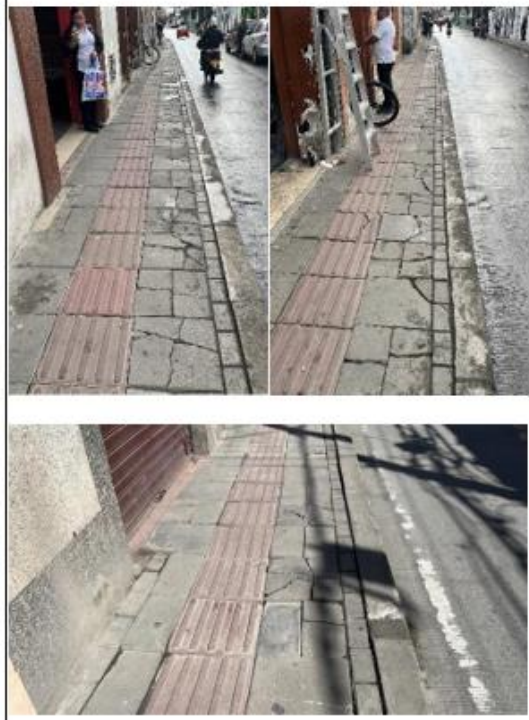
<p data-bbox="878 226 1382 289">Calle 8 entre Carrera 5 y 6 casa No. 5-16, casa No. 5-28 y casa No. 5-55</p> <p data-bbox="878 296 1357 359">Se solicita reemplazar cuatro (4) losetas prefabricada A60 y un tramo de 25 m</p> <hr/> <p data-bbox="878 401 1435 590">El mal uso que se le ha dado al espacio público de esta cuadra en particular, se pudo constatar por los testimonios de los comerciantes y habitantes del sector, que, debido al parqueo de vehículos sobre el carril derecho de la vía, los demás vehículos deben transitar por encima del andén para poder movilizarse.</p> <p data-bbox="878 600 1435 663">Se solicita por parte del contratista que sea excluido este sector para las reparaciones.</p>
