**CONTROL FÍSICO Y URBANO DE LAS CONSTRUCCIONES EN EL  
MUNICIPIO DE POPAYÁN – CAUCA**

**INFORME FINAL DE PRÁCTICA PROFESIONAL PARA OPTAR AL TÍTULO DE  
INGENIERO CIVIL**

**PRESENTADO POR:  
CRISTIAN ESLEYDER ORDOÑEZ SAMBONI  
CÓDIGO: 100415021043**

**UNIVERSIDAD DEL CAUCA  
FACULTAD DE INGENIERÍA CIVIL  
PROGRAMA DE INGENIERÍA CIVIL  
POPAYÁN CAUCA**

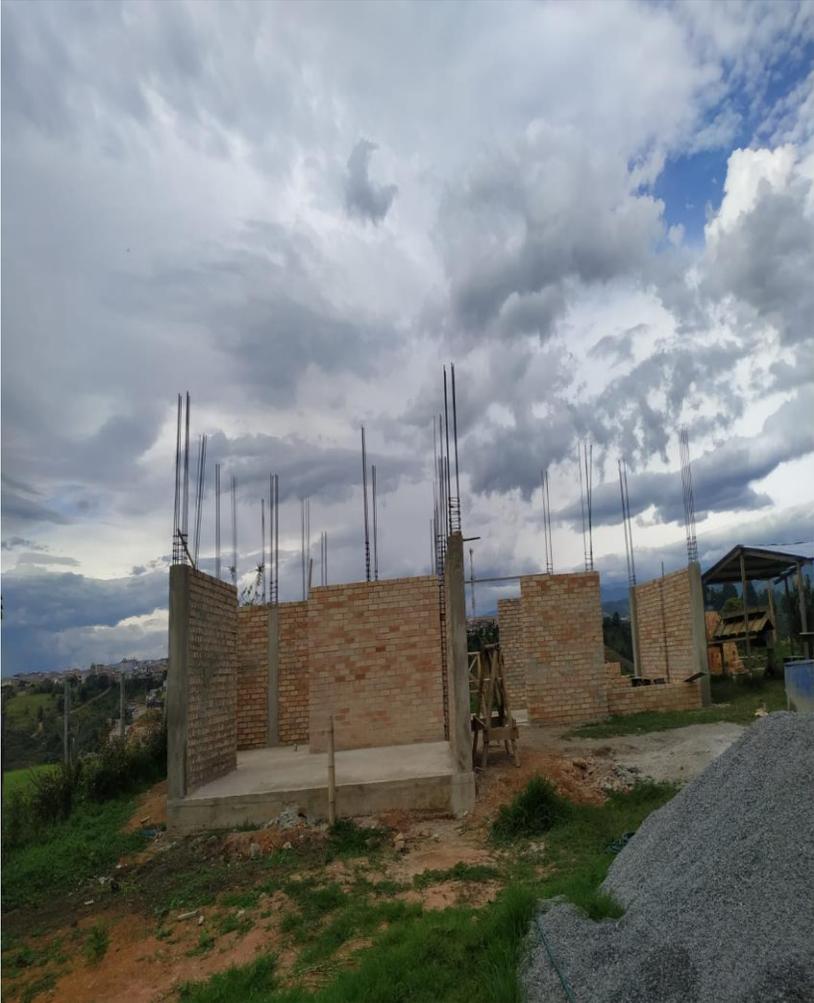
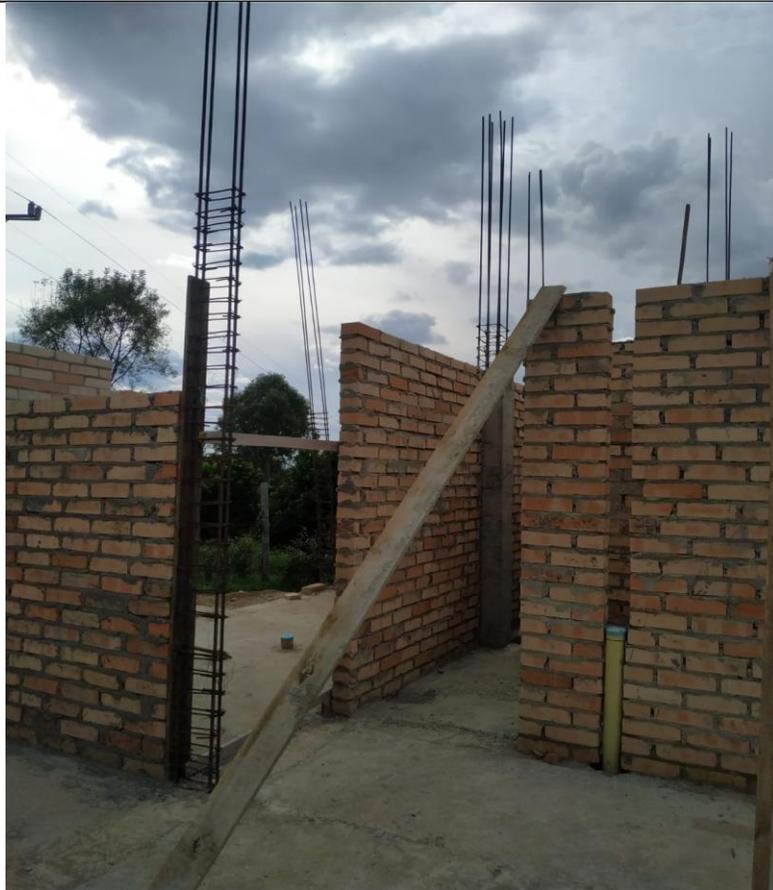
**Tabla No 1. Vereda El Paraíso / Parcelación Campestre El Lago Lote 1D.**

<b>VISITA 1</b>	
<b>BARRIO / DIRECCIÓN</b>	<b>DESCRIPCIÓN DE LA OBRA</b>
Vereda El Paraíso / Parcelación Campestre El Lago Lote 1D	NO TIENE licencia de construcción. Estructura mixta de 1 piso para uso habitacional, mampostería confinada, columnas y columnetas. Al no presentar licencia no existen planos arquitectónicos que permitan identificar ejecución y distribución por tanto de acuerdo con el avance de obra e información por los presentes en el lugar, la edificación estará destinada al uso residencial.
<b>REGISTRO FOTOGRÁFICO</b> <i>Fuente: elaboración propia</i>

La parcelación El Lago no presenta licencia de urbanización; el uso del suelo para el predio es rural.

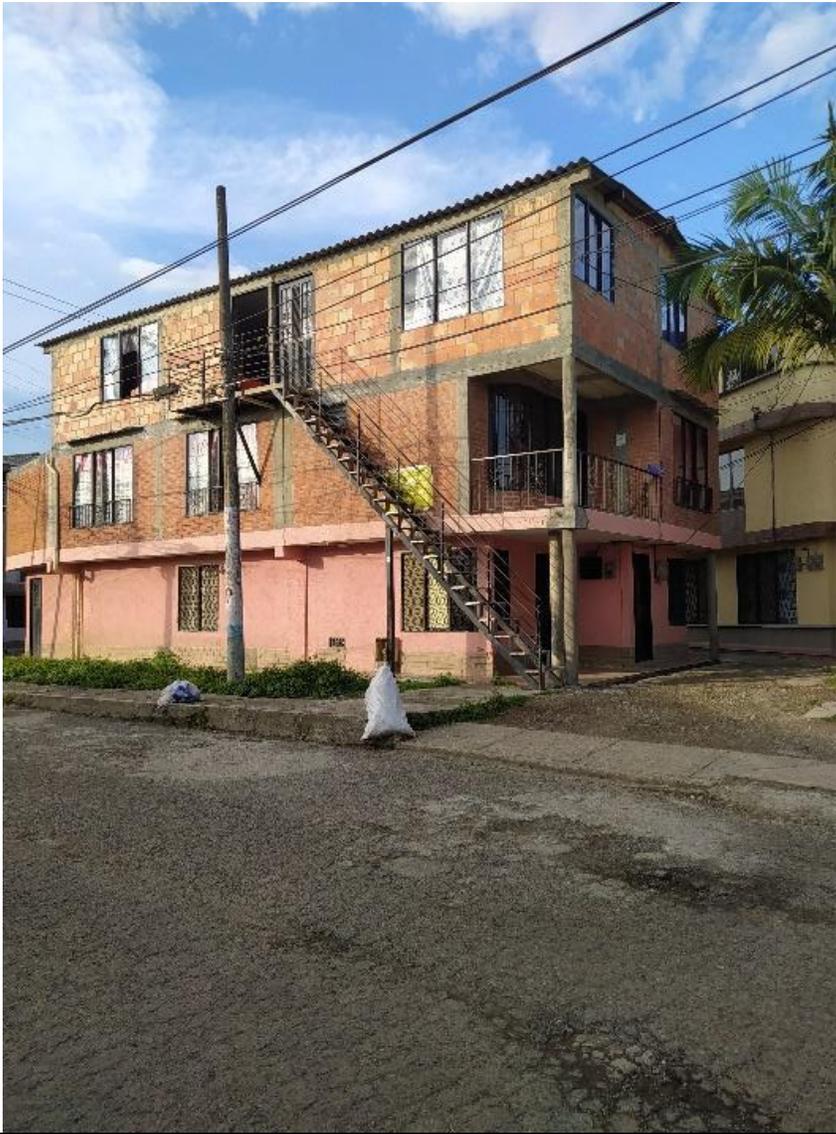
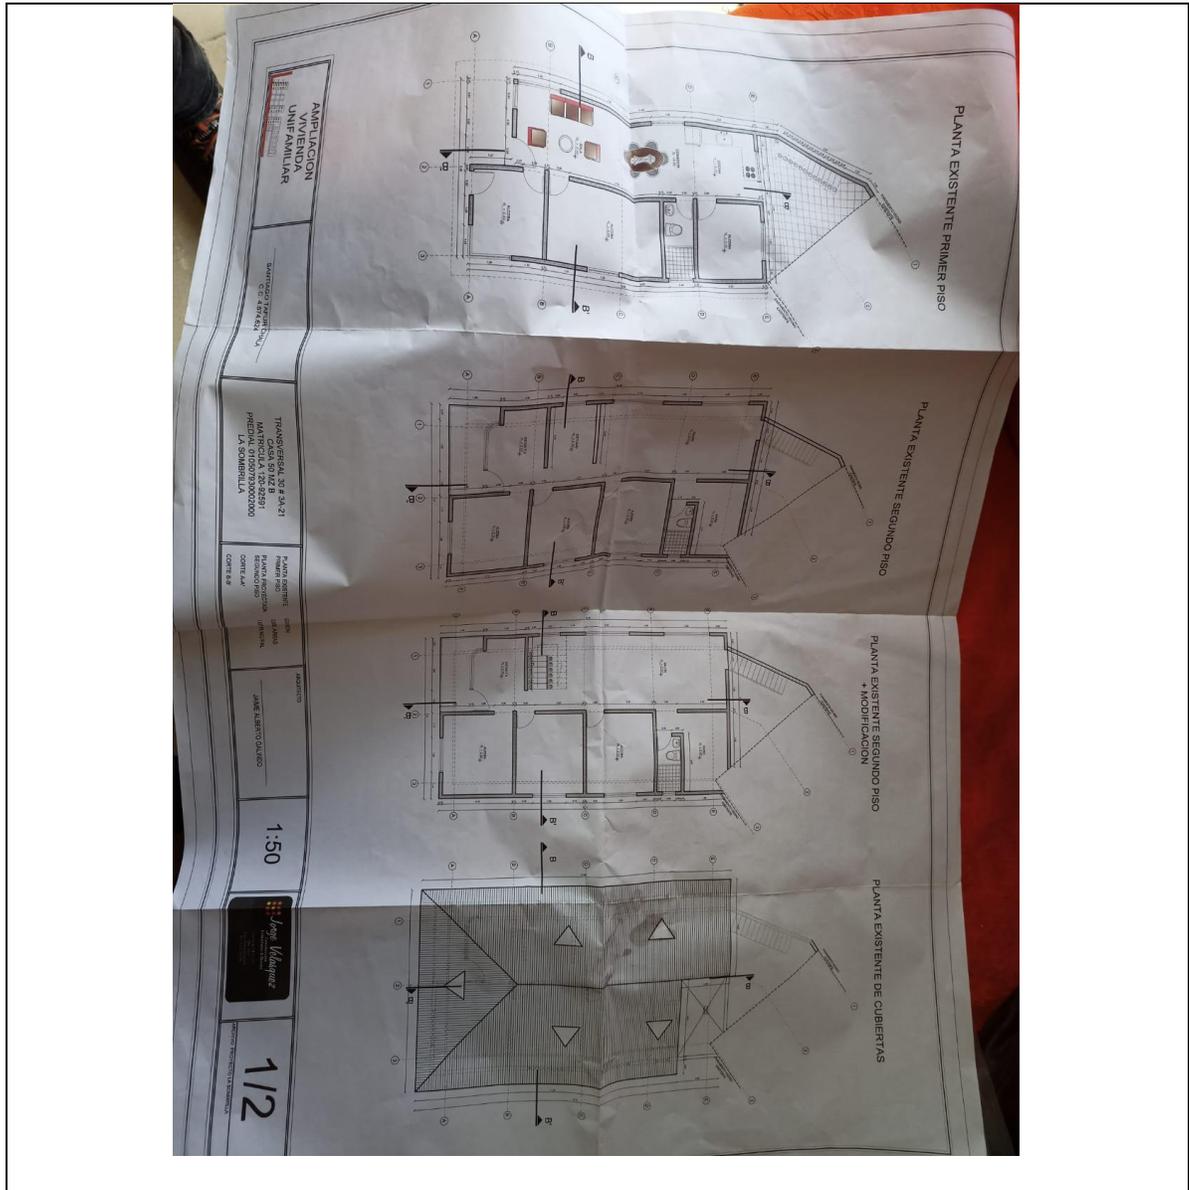
**Tabla No 2. La Sombrilla / Trans. 30G # 3ª- 21 Lo 50 Mz B.**

<b>VISITA 2</b>	
<b>BARRIO / DIRECCIÓN</b>	<b>DESCRIPCIÓN DE LA OBRA</b>
La Sombrilla / Trans. 30G # 3ª- 21 Lo 50 Mz B	Presenta una valla trámite de licencia radicado N° 0393 Curaduría Urbana N°2 de 16 Octubre 2020. No figura la licencia en la plataforma conforme el radicado. Estructura mixta en concreto reforzado, losas de entrepiso en lámina colaborante, mampostería confinada.
<b>REGISTRO FOTOGRÁFICO</b> Fuente: elaboración propia

Presenta una ampliación de segundo y tercer piso de uso multifamiliar de aproximadamente 196 m<sup>2</sup>. Presenta acceso al inmueble no permitido por fuera de la fachada.

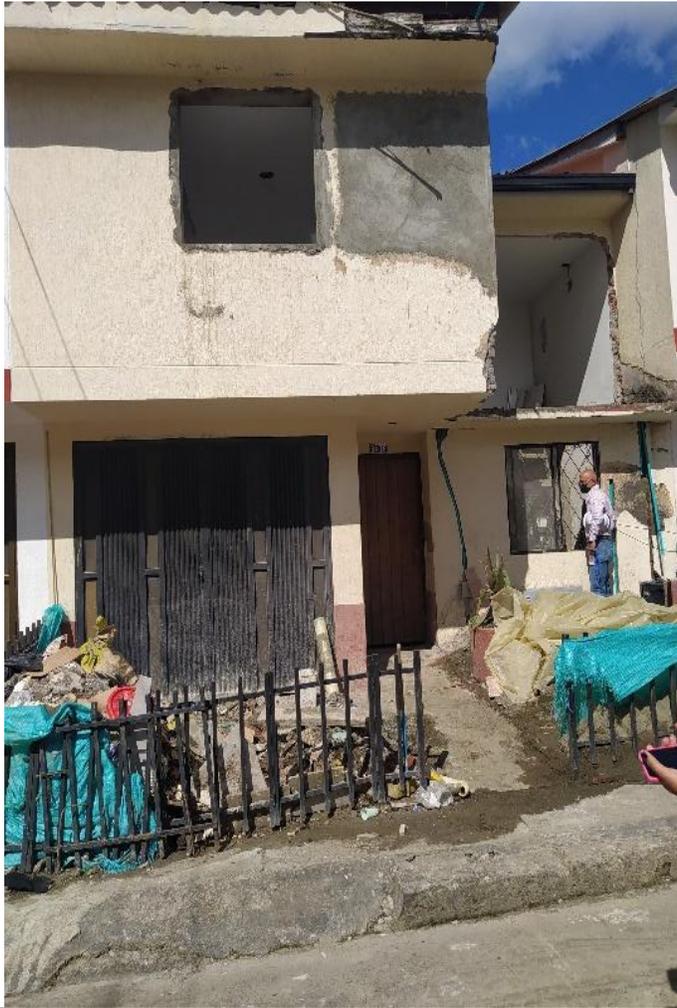
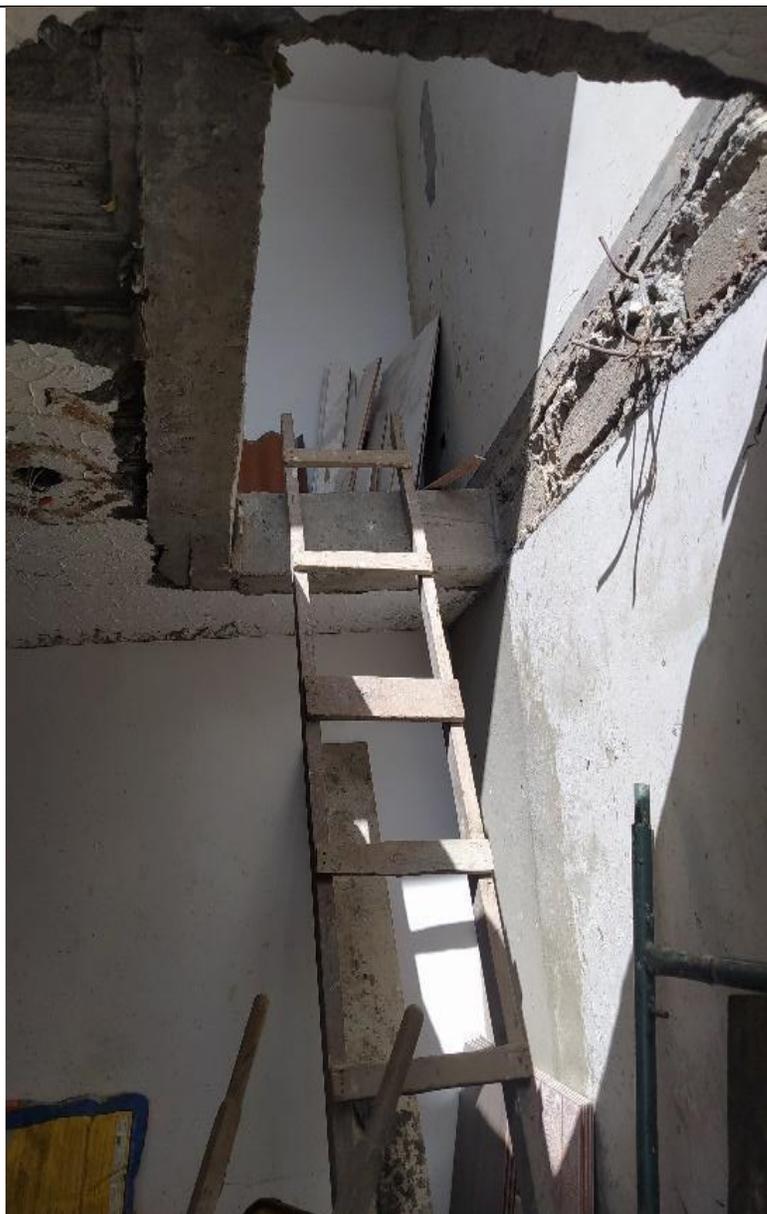
**Tabla No 3. Urbanización Pomona / Calle 18N # 3A – 16.**

<b>VISITA 3</b>	
<b>BARRIO / DIRECCIÓN</b>	<b>DESCRIPCIÓN DE LA OBRA</b>
Urbanización Pomona / Calle 18N # 3A - 16	NO TIENE licencia de construcción. Estructura en concreto y mampostería confinada. Presenta demolición de muros interiores divisorios. Parte frontal de la fachada modificada; demolición de muro en el segundo nivel. Sellamiento de ventana del segundo nivel seguido de la nueva ubicación de la misma. Presenta rotura de losa de entrepiso evidenciando el espacio para construcción de escaleras.
<b>REGISTRO FOTOGRÁFICO</b> Fuente: elaboración propia

El inmueble presenta modificación en la estructura tanto en muros divisorios y rotura de losa de entepiso para gradas, se recomienda realizar el trámite de licencia de construcción.

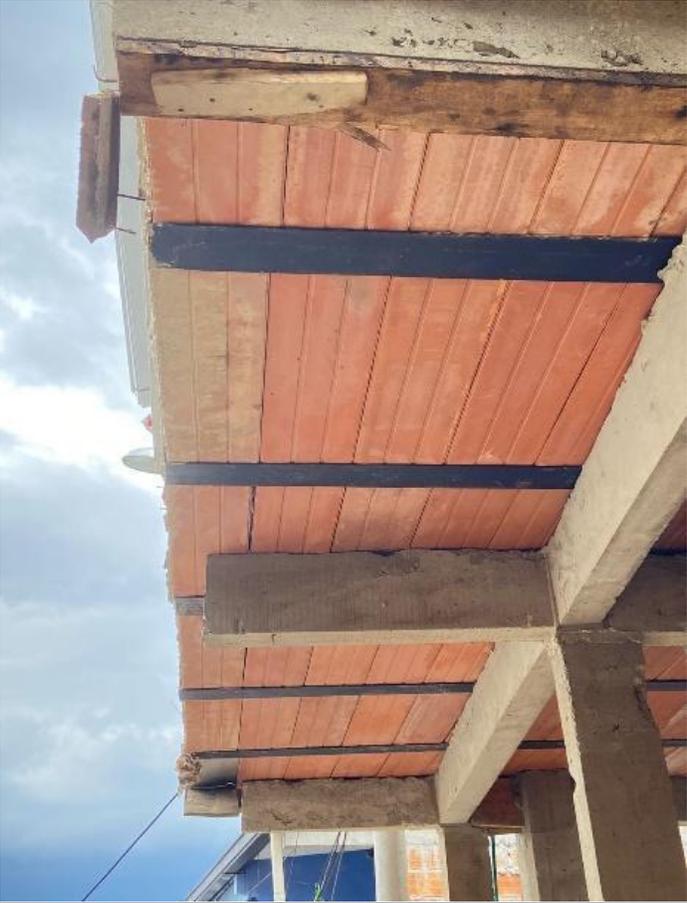
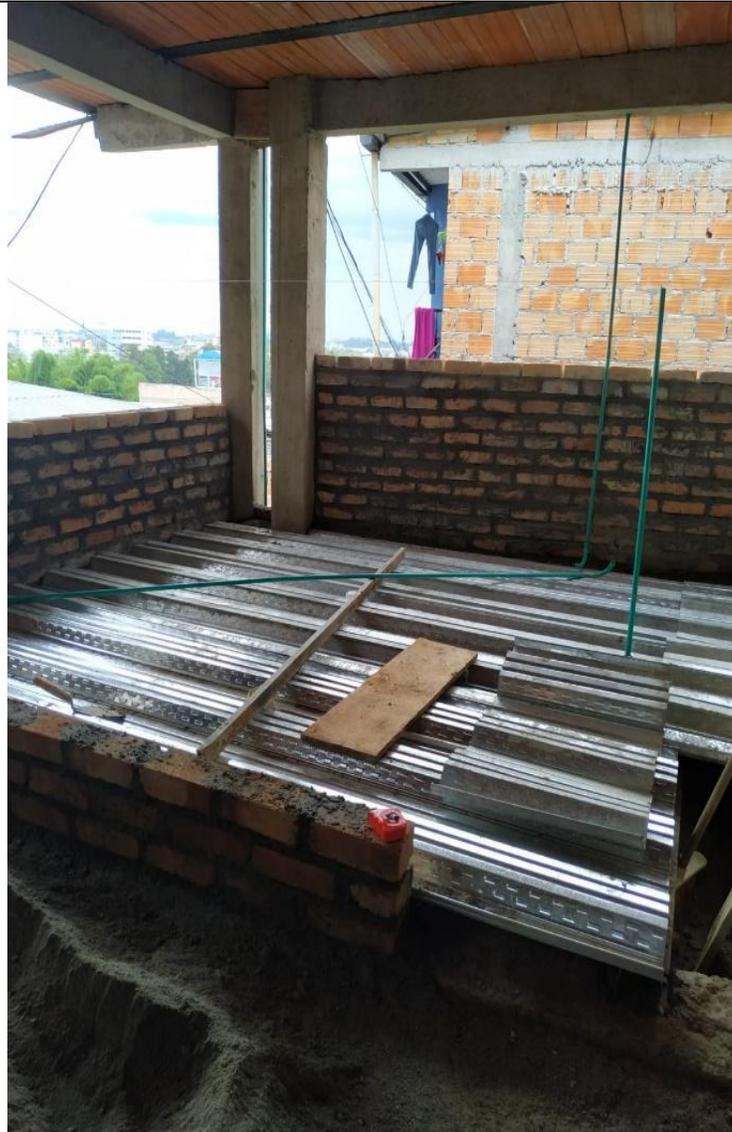
**Tabla No 4. Barrio Loma Pomona / El propietario no proporciona información de la dirección**

<b>VISITA 4</b>	
<b>BARRIO / DIRECCIÓN</b>	<b>DESCRIPCIÓN DE LA OBRA</b>
Barrio Loma Pomona / El propietario no proporciona información de la dirección	NO TIENE licencia de construcción. Estructura mixta, pórticos en concreto reforzado y mampostería confinada. El inmueble presenta un semisótano, fundición de una sección de losa del primer piso en lámina colaborante. Segundo piso presenta una losa en bloquelón, esta losa presenta una distribución estructural incorrecta particularmente en los voladizos, se evidencia ausencia de un elemento de bloquelón para la losa de segundo piso siendo reemplazado por mezcla de concreto. Levantamiento de muros en mampostería confinada para muros divisorios en el primer piso.
<b>REGISTRO FOTOGRÁFICO</b> Fuente: elaboración propia

Se realiza construcción **SIN TENER** licencia de construcción, el predio no cuenta con documentos legales de propiedad dado que hace parte de un terreno perteneciente a la Universidad del Cauca el cuál no cuenta con licencia de urbanización. Al momento de la visita se realizan obras de levantamiento de muros, mezclas de concreto para la fundición de una sección de losa de primer piso y se encuentra la preparación de los elementos como la lámina colaborante para la sección aproximada de 5,19m x 2.9m.

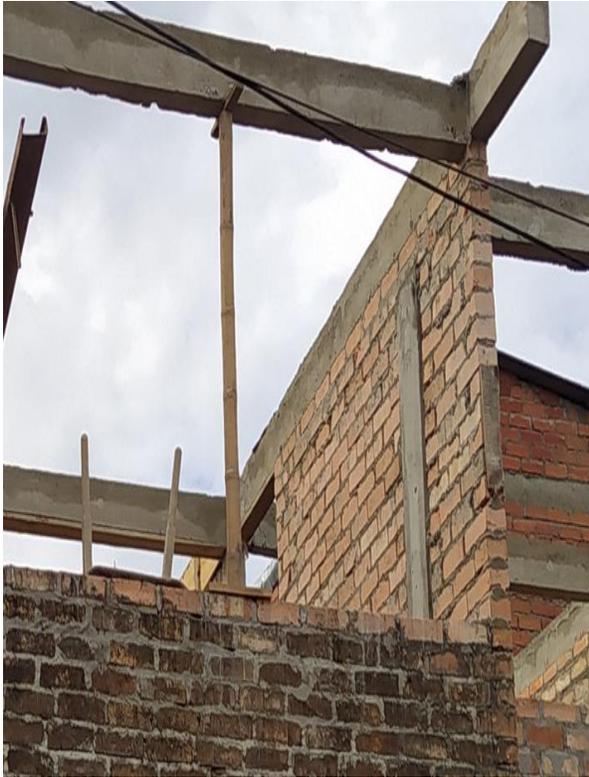
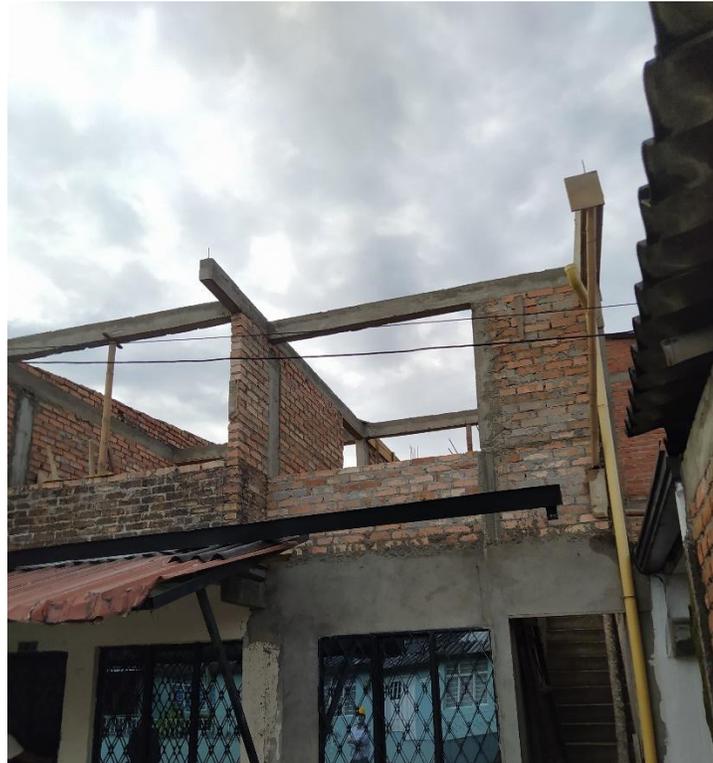
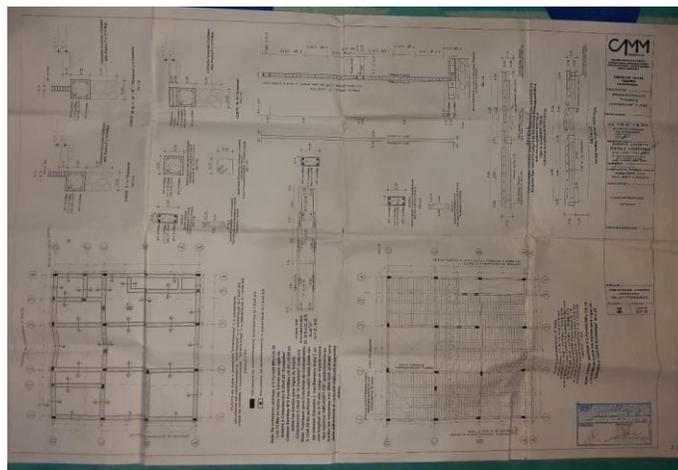
**Tabla No 5. Tomás Cipriano de Mosquera / Cra 26 14 32 Mz 15 Lo 37.**

<b>VISITA 5</b>	
<b>BARRIO / DIRECCIÓN</b>	<b>DESCRIPCIÓN DE LA OBRA</b>
<p>Tomás Cipriano de Mosquera / Cra 26 14 32 Mz 15 Lo 37</p>	<p>SÍ TIENE Licencia de Construcción. No.6654 expedida 28/11/2018 en Curaduría Urbana No 2, con vigencia de 24 meses. Al momento se encuentra vencida.</p> <p>Construcción de vivienda de 2 pisos, con losa de entrepiso en lámina colaborante. Levantamiento de muros en mampostería confinada y fundición de vigas, viguetas, columnas y columnetas.</p> <p>En el segundo piso se evidencia discontinuidad para una columna, no se complementa con la estructura en concreto siendo reemplazado el espacio con un elemento de mampostería. Existe discontinuidad de la viga A cortándose en los puntos de ejes 3-A y 4-A sin que se observe posible continuación, sólo existe la vigueta entre los ejes 3'-A' y 4-A'. Presenta la construcción de gradas para acceder al segundo piso. Aún sin cubierta. No fue posible continuar con el resto de la estructura ejecutada debido a que no se pudo ingresar a la construcción.</p>

La estructura presenta discontinuidades en algunos de sus elementos en el segundo piso como la viga del eje A y la columna entre los ejes 3-A. Sólo se pudieron evidenciar los detalles mencionados y comparados con la información sustraída del registro fotográfico junto con los respectivos planos aprobados en curaduría debido a que no fue posible el ingreso a la construcción.

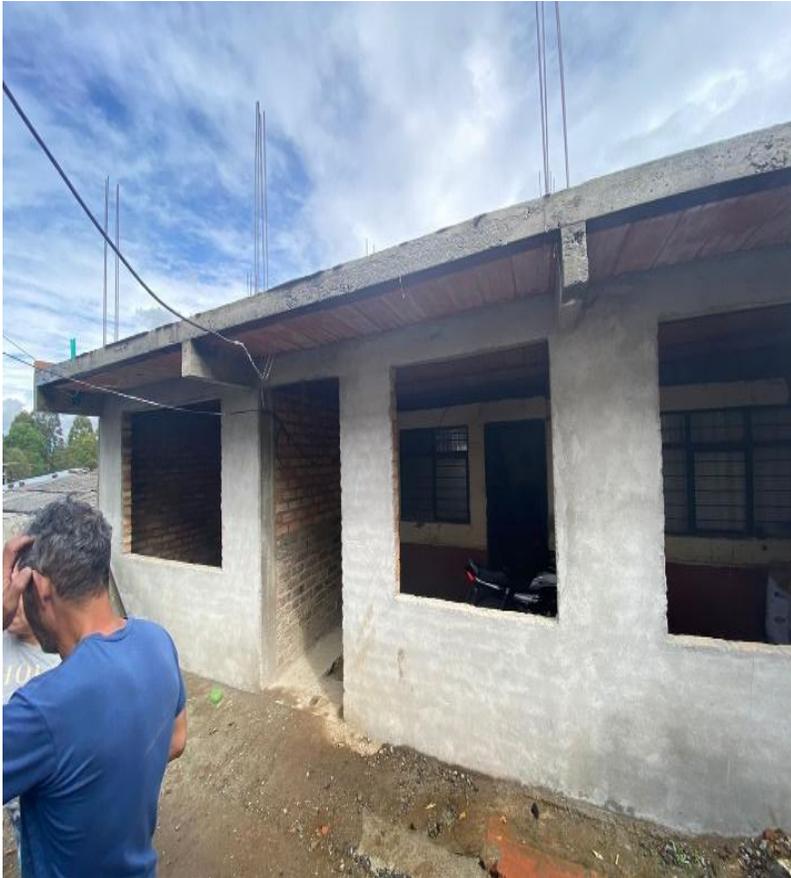
**Tabla No 6. Tomas Cipriano / Cra 27 #10-65.**

<b>VISITA 6</b>	
<b>BARRIO / DIRECCIÓN</b>	<b>DESCRIPCIÓN DE LA OBRA</b>
Tomas Cipriano / Cra 27 #10-65	NO TIENE licencia de construcción. Ampliación de segundo piso para vivienda. Losa de entrepiso fundida en bloquelón. Obra detenida por falta de presupuesto. El inmueble cuenta con 4 habitaciones y un baño.
<b>REGISTRO FOTOGRÁFICO</b> <i>Fuente: elaboración propia</i>

<b>CONCLUSIÓN DE LA VISITA</b>	
Al momento de la vista el inmueble presenta construcción de un piso. Se evidencia una losa de entrepiso en bloquelón fundida con posibilidad de continuar la construcción para un piso siguiente. Primer piso se encuentra en obra negra. Se manifiesta que la continuación del segundo piso se encuentra detenido por falta de presupuesto.

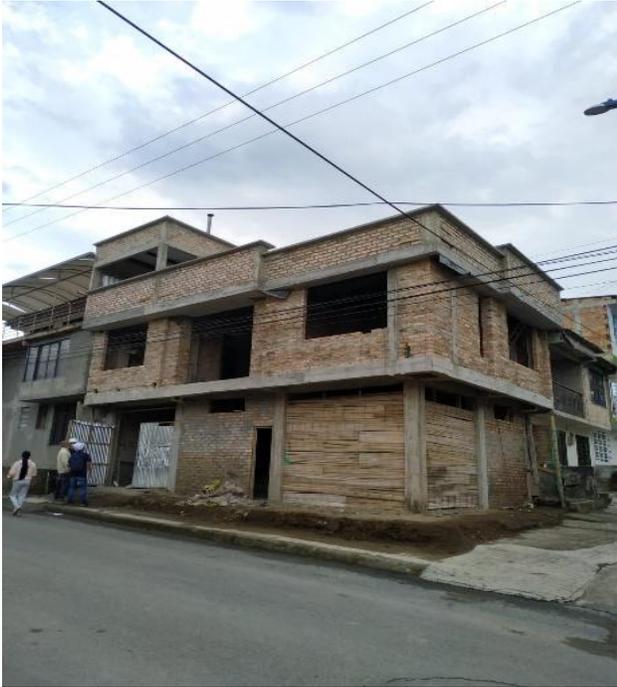
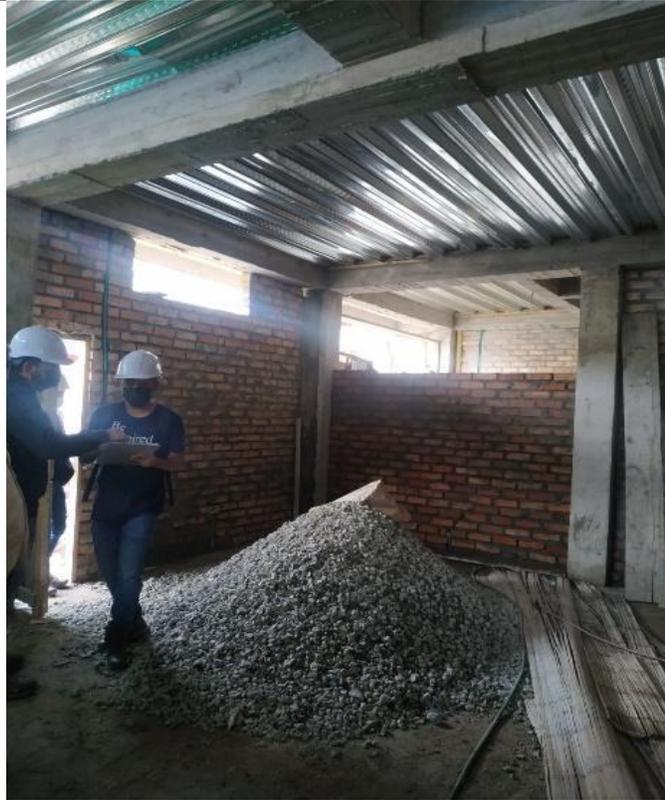
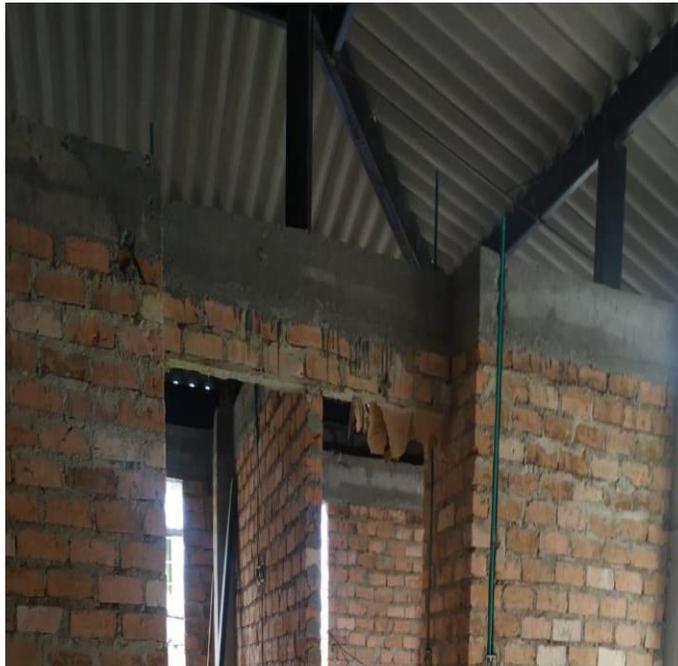
Tabla No 7. Lomas de Granada / Calle 2C # 58 01 \_ Lo 1051.

VISITA 7	
BARRIO / DIRECCIÓN	DESCRIPCIÓN DE LA OBRA
Lomas de Granada / Calle 2C # 58 01 _ Lo 1051	<p>SÍ TIENE Licencia de Construcción. No 0073 expedida 24/05/2021 en la Curaduría Urbana No 2.</p> <p>Se presenta una estructura en sistema aporricado de tres pisos en concreto reforzado con losa de segundo piso en lámina colaborante, el último piso posee un área menor destinada a terraza, presenta algunas discontinuidades con respecto a elementos tipo columna referidos a los pórticos del primer y segundo piso. El inmueble posee estructura de cubierta liviana en láminas de fibrocemento. Último piso de terraza con un área de menor a los dos primeros pisos junto su respectiva cubierta. La estructura presenta el levantamiento de muros no estructurales divisorios en una totalidad de la obra. Algunos elementos como vigas aéreas del segundo piso presentan rotura para atravesar tubería de redes eléctricas. El inmueble presenta la construcción de las gradas para acceder al segundo y tercer piso. <b>El tercer piso no se encuentra aprobado</b> en la licencia de construcción dado que sólo están permitidos dos pisos evidenciando así modificaciones al proyecto original</p>

De acuerdo con la licencia de construcción aprobada el inmueble presenta modificaciones en la ejecución de la distribución y estructura ya que se encuentran aprobados 39.3 m<sup>2</sup> de uso comercial, al momento de realizar la respectiva medición se presentan 60 m<sup>2</sup>. De igual manera el área total aprobada para uso de vivienda es de 75.2 m<sup>2</sup>, en la ejecución se presentan 84.35 m<sup>2</sup> construidos aproximadamente, el área total permitida de construcción es de 114.5 m<sup>2</sup>, presentando un aumento de 29.85 m<sup>2</sup>. **La licencia muestra aprobación de dos pisos evidenciando el aumento del tercero. Lo cual indica que no se cumple con el área aprobada en la licencia**

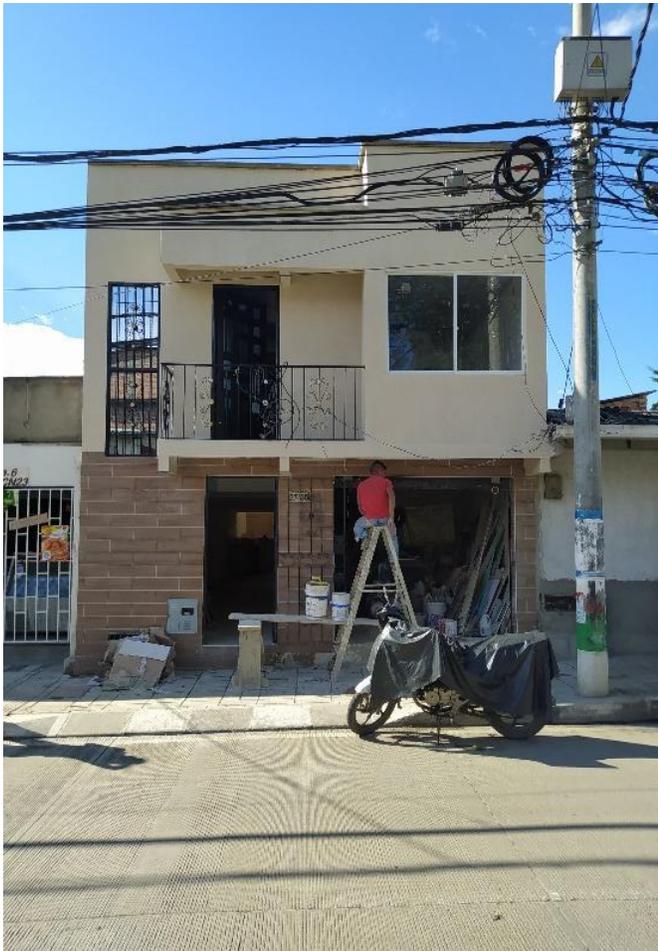
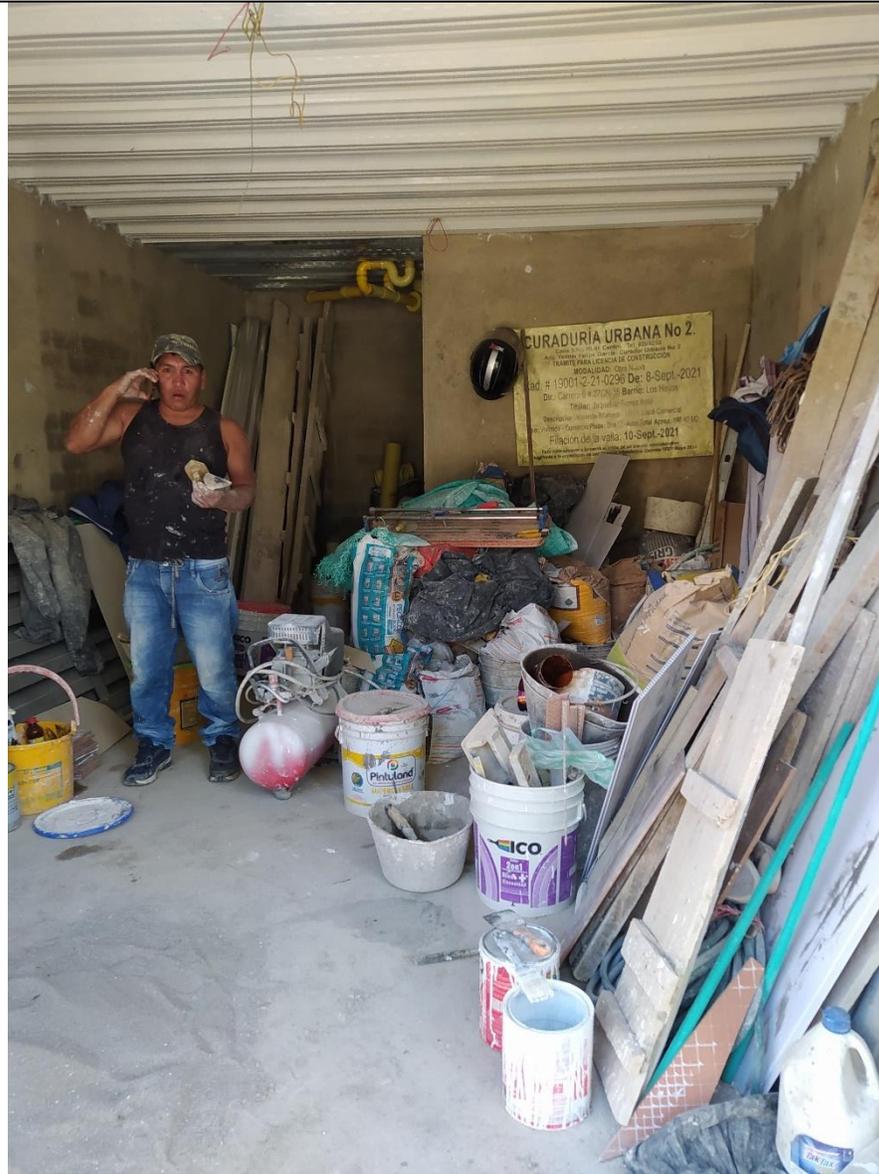
Tabla No 8. Los Hoyos / Cra 6 # 27 CN – 35.

VISITA 8	
BARRIO / DIRECCIÓN	DESCRIPCIÓN DE LA OBRA
Los Hoyos / Cra 6 # 27 CN - 35	<p>SÍ TIENE licencia de construcción No 0070 expedida 11/05/2021- en la Curaduría Urbana No 2.</p> <p>El tipo de estructura aprobada es Demolición total y Obra Nueva estructura de dos pisos con sistema aporticado en concreto reforzado con losa aligerada de entrepiso y cubierta en fibrocemento. Se ejecuta la construcción de dos pisos en concreto reforzado con sistema aporticado y losa de entrepiso en lámina colaborante. La estructura presenta cambio en elemento tipo columna a columneta en sus ejes de acuerdo al plano estructural. Estructuralmente el inmueble se encuentra terminado.</p>
<b>REGISTRO FOTOGRÁFICO</b> Fuente: elaboración propia

La edificación presenta una construcción con sistema aporticado y losa de entrepiso en lámina colaborante la cual no corresponde a los planos aprobados en curaduría indicando una losa de segundo piso aligerada. Se presenta una modificación en un elemento estructural tipo columna cambiándose por columneta de acuerdo al plano estructural. Su distribución arquitectónica se respeta tanto para el primer piso como el segundo.

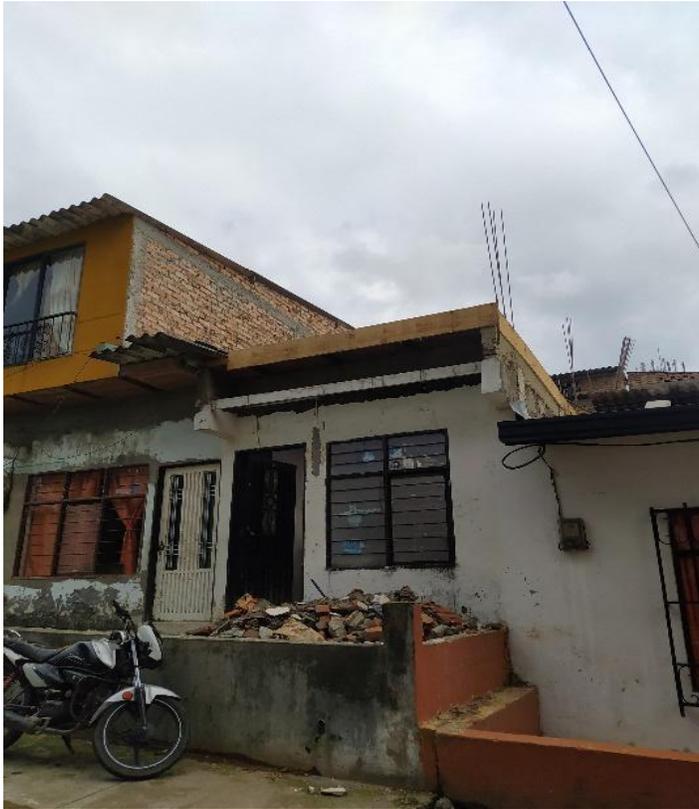
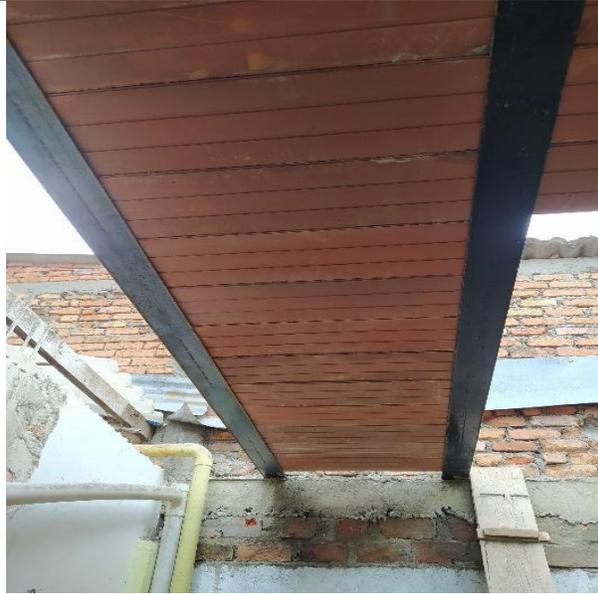
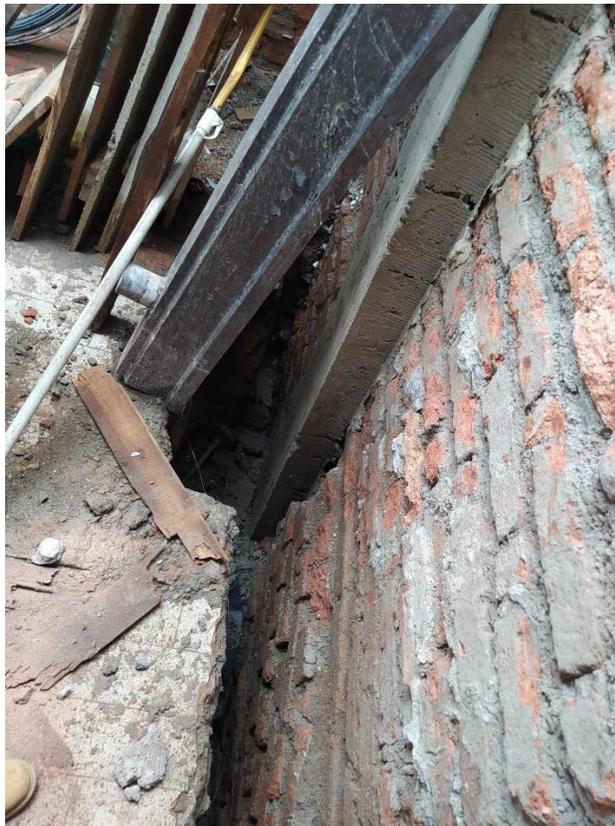
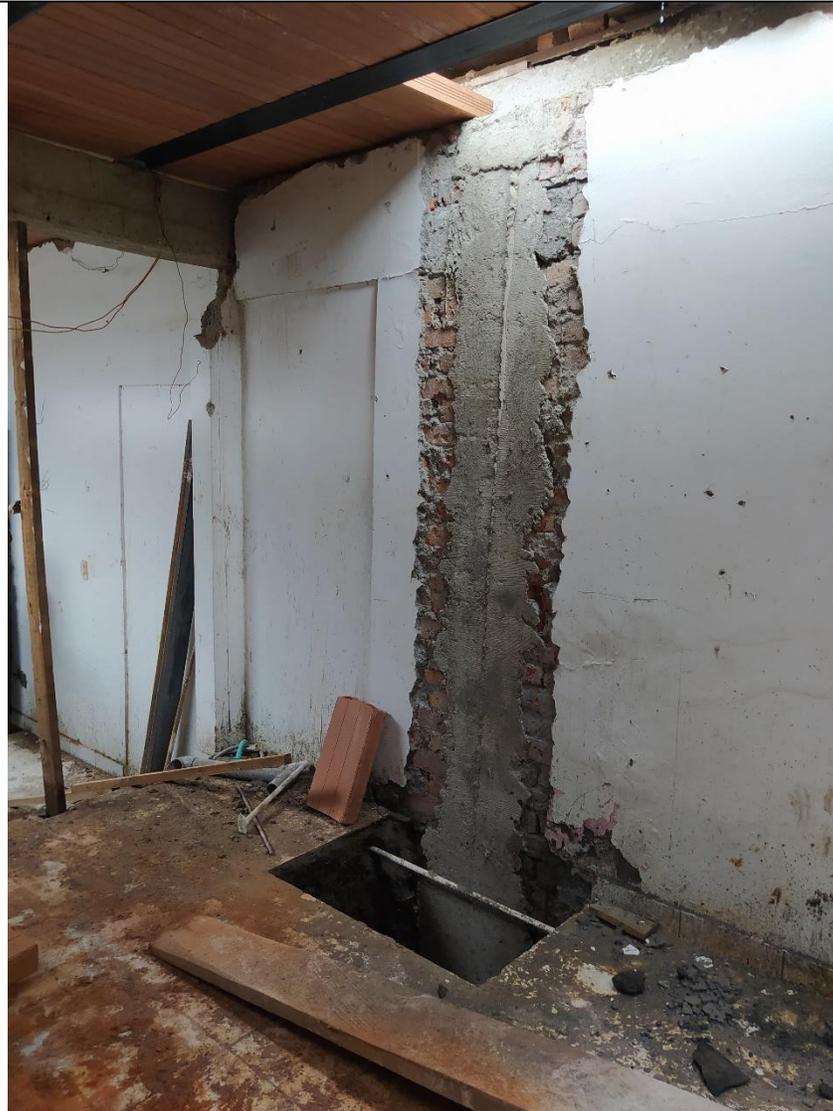
Tabla No 9. Tomas Cipriano de Mosquera / Cra 22D # 11 – 05.

VISITA 9	
BARRIO / DIRECCIÓN	DESCRIPCIÓN DE LA OBRA
Tomas Cipriano de Mosquera / Cra 22D # 11 - 05	NO TIENE licencia de construcción. Estructura de concreto en mampostería confinada. Se evidencia la construcción de 4 zapatas de 90 cm x 60 cm a una profundidad aproximada de 50cm. Se presenta demolición de muros internos divisorios. La estructura cuenta con muros laterales de mampostería confinada sobre los cuales se han fundido vigas de carga, algunas de ellas presentan exposición de aceros y otras irregularidades longitudinales. El inmueble presenta una ampliación con una losa de segundo piso en bloquelón que hasta el momento no se encuentra fundida debido a que aún se encuentran distribuyendo los elementos sobre los perlines, presenta fundición de vigas, columnas y columnetas.
<b>REGISTRO FOTOGRÁFICO</b> Fuente: elaboración propia

La obra intervenida presenta una ampliación para un segundo piso. Al momento de la visita se realizan trabajos de distribución de elementos tipo bloquelón para la losa del segundo piso, se han realizado fundición de zapatas, presenta fundición de columnas y vigas. Algunos de los elementos tipo viga presentan irregularidades longitudinales. Se evidencia la demolición de muros internos.

El área de construcción intervenida es de 55.6 m<sup>2</sup>, la obra hace parte de un inmueble contiguo en la cual ya existe una vivienda de 2 pisos donde se evidencia una ampliación terminada recientemente del segundo piso.

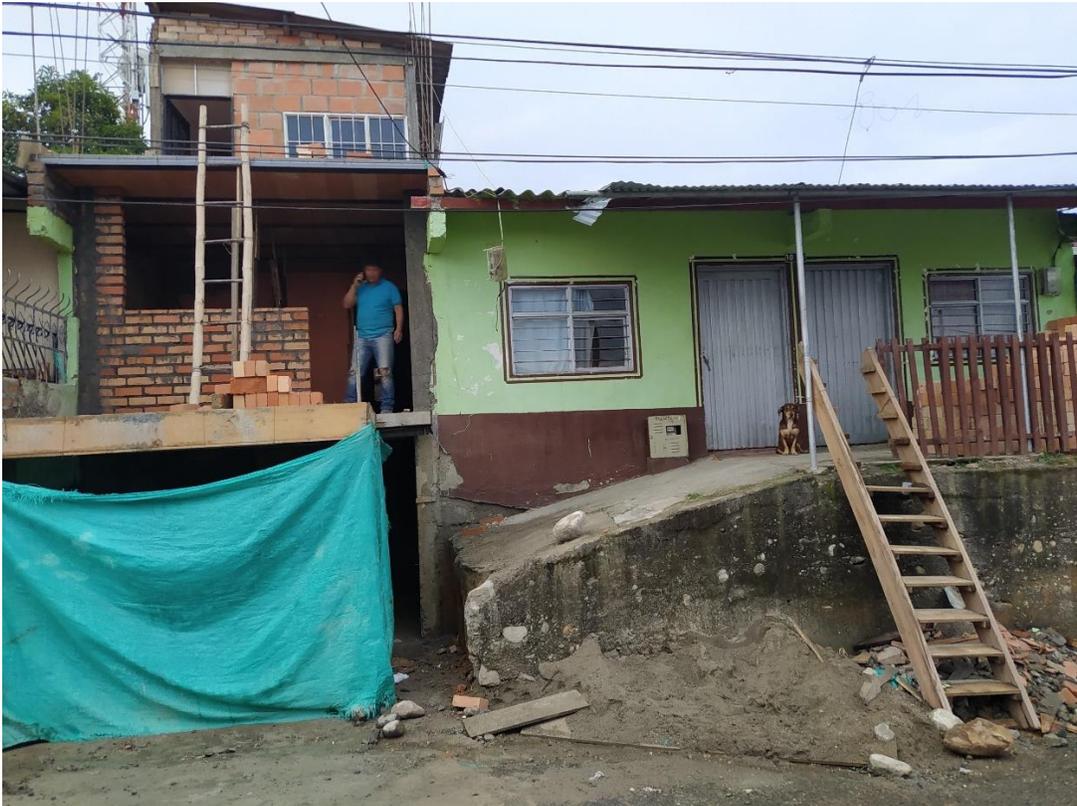
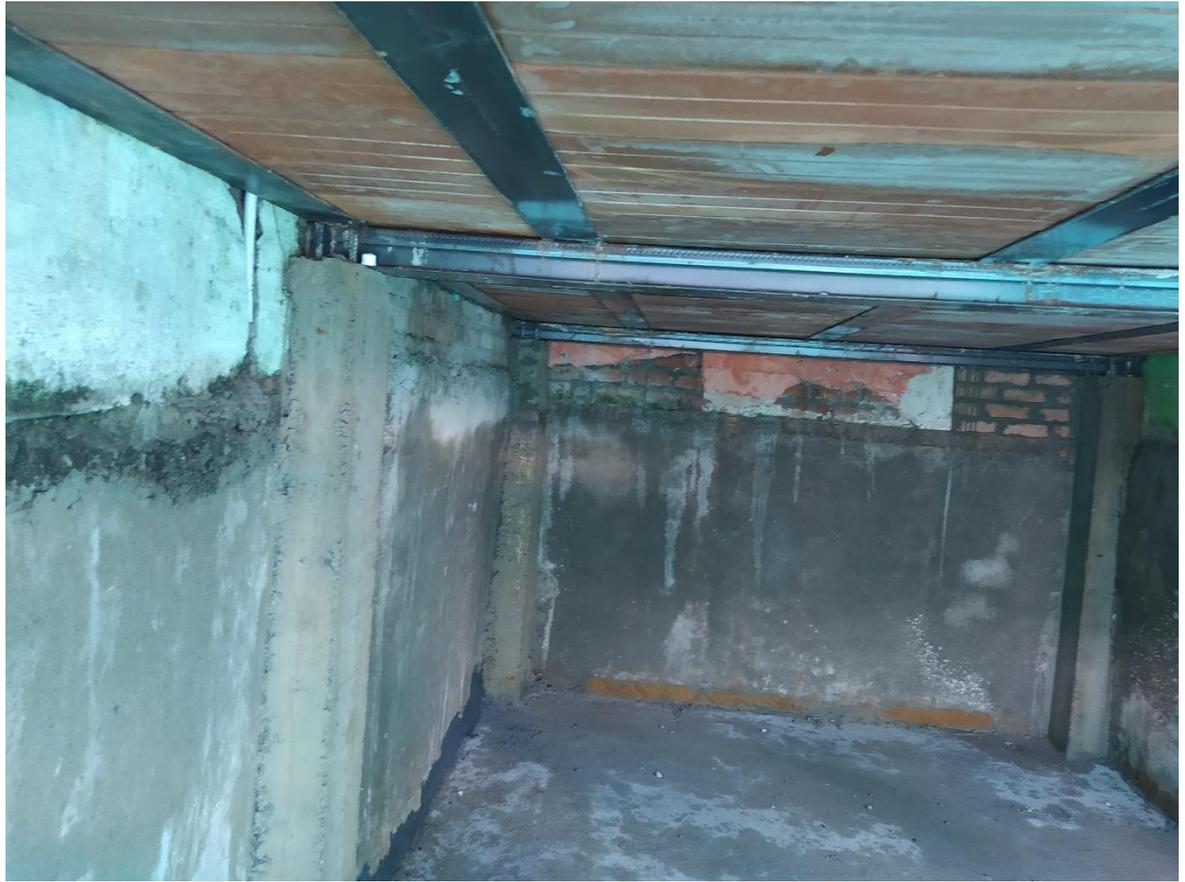
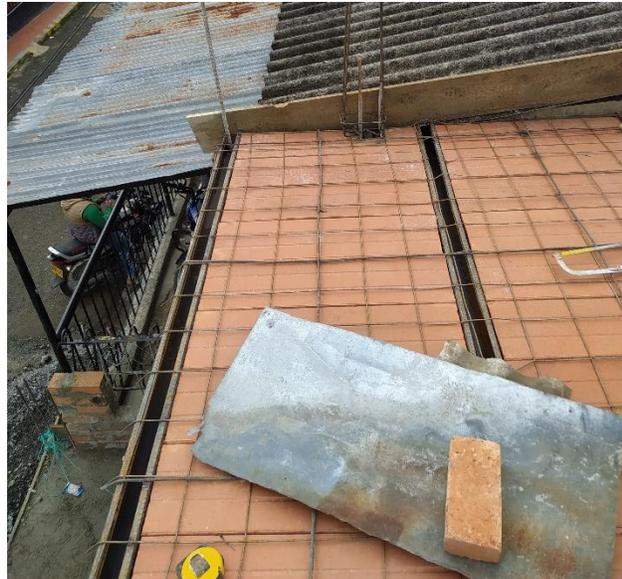
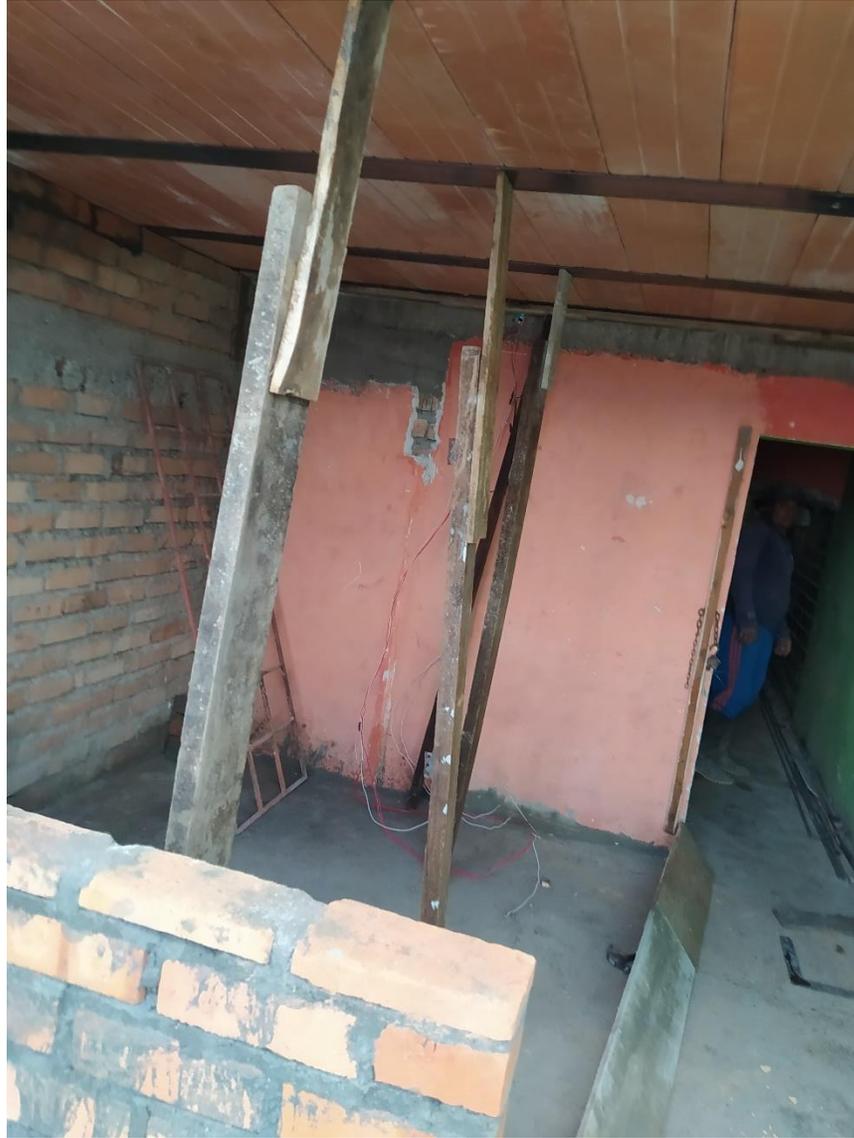
Tabla No 10. Retiro Alto / Carrera 21B # 10-40.

VISITA 10	
BARRIO / DIRECCIÓN	DESCRIPCIÓN DE LA OBRA
Retiro Alto / Carrera 21B # 10 40	<p>NO TIENE licencia de construcción.</p> <p>Estructura mixta en concreto reforzado de 3 pisos, presenta mampostería confinada. El inmueble presenta un semisótano, el primer nivel cuenta con una losa en bloquelón fundida de aproximadamente 18 m<sup>2</sup>, la losa está soportada por 3 riostras metálicas apoyadas en 6 columnas de sección 25 cm x 25 cm, interrumpiendo la continuidad total de las últimas. En el primer piso se presentan demolición de algunos muros internos. La losa de segundo piso aún sin fundición de concreto, presenta detalles de interrupción de las columnas sobre las cuales reposa gran parte de la losa y está siendo cargada sobre los muros de mampostería confinada debido a que las columnas no presentan continuidad dada la interrupción de la losa del primer piso. En el último piso presenta construcción de vivienda.</p>

La estructura presenta un sistema mixto en concreto, pórticos y mampostería confinada. La estructura posee 3 pisos, en la cual la planta baja es un semisótano para un garaje con un área aproximada de 18 m<sup>2</sup>. Las losas de entrepiso son en bloquelón. La losa del primer piso interrumpe la continuidad de las columnas para el siguiente piso, no presenta anclaje de cortante. La losa de segundo piso reposa en gran parte sobre muros de mampostería confinada debido a que los elementos columna se encuentran interrumpidos por la losa del primer piso. En el tercer piso se encuentra la construcción de vivienda más la ampliación de la losa de aproximadamente 10.5 m<sup>2</sup>

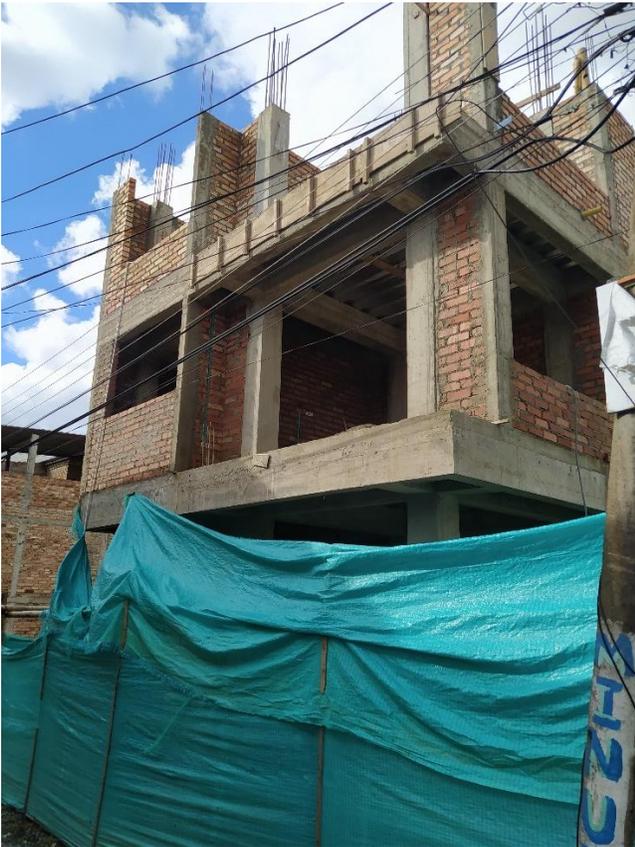
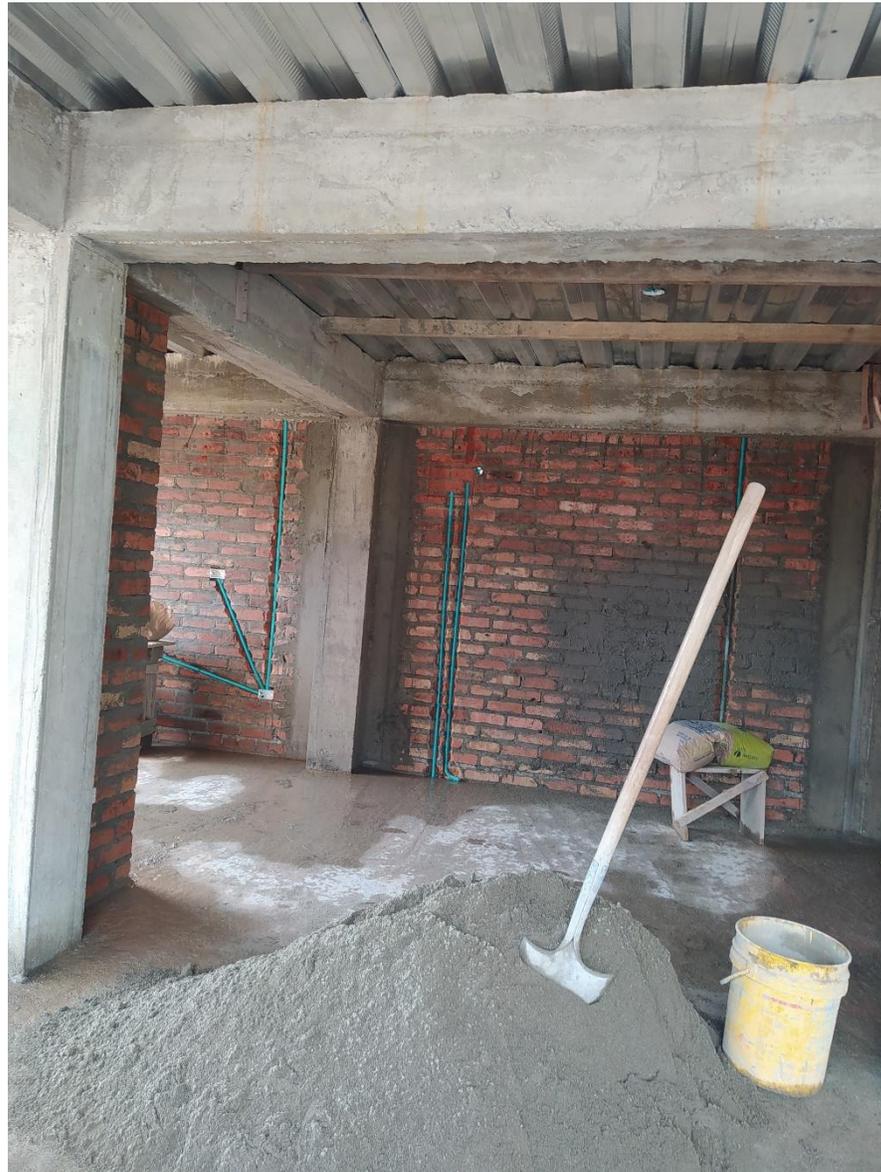
Tabla No 11. Urbanización Nueva Galilea / Calle 60N # 9A - 35.

VISITA 11	
BARRIO / DIRECCIÓN	DESCRIPCIÓN DE LA OBRA
Urbanización Nueva Galilea (Sector Bella Vista) / Calle 60N # 9A - 35	<p>SÍ TIENE licencia de construcción No 6685 expedida el 31 de diciembre de 2018 en la Curaduría Urbana No 2. Actualmente la licencia se encuentra en proceso de renovación.</p> <p>La estructura aprobada es una edificación de tres pisos en sistema aporticado en concreto reforzado, muros divisorios en mampostería no estructural con columnetas de confinamiento. Losa de segundo y tercer piso en lámina colaborante. Columnas de sección transversal de 30 cm x 30 cm, vigas de carga de 25 cm x 30 cm. Se cumple con el tipo de estructura aprobada por la Curaduría Urbana No 2. La obra se ha ejecutado hasta el tercer piso que aún no cuenta con la cubierta</p>
<b>REGISTRO FOTOGRÁFICO</b> Fuente: elaboración propia

El proyecto no presenta modificaciones en la distribución arquitectónica ni la estructura ejecutada, se cumple con los diseños aprobados por la Curaduría Urbana No 2.
