**CONTROL FÍSICO Y URBANO DE LAS CONSTRUCCIONES EN EL  
MUNICIPIO DE POPAYÁN – CAUCA**

**INFORME FINAL DE PRÁCTICA PROFESIONAL PARA OPTAR AL TÍTULO DE  
INGENIERO CIVIL**

**PRESENTADO POR:  
CRISTIAN ESLEYDER ORDOÑEZ SAMBONI  
CÓDIGO: 100415021043**

**UNIVERSIDAD DEL CAUCA  
FACULTAD DE INGENIERÍA CIVIL  
PROGRAMA DE INGENIERÍA CIVIL  
POPAYÁN CAUCA**

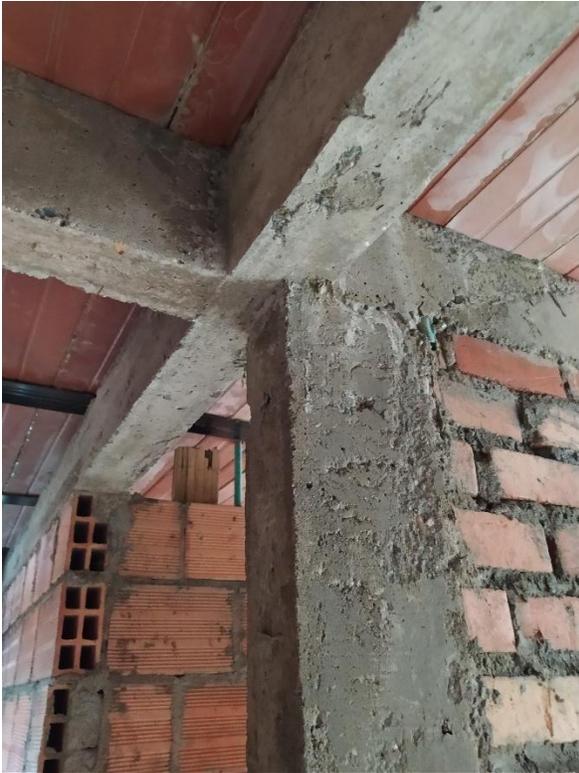
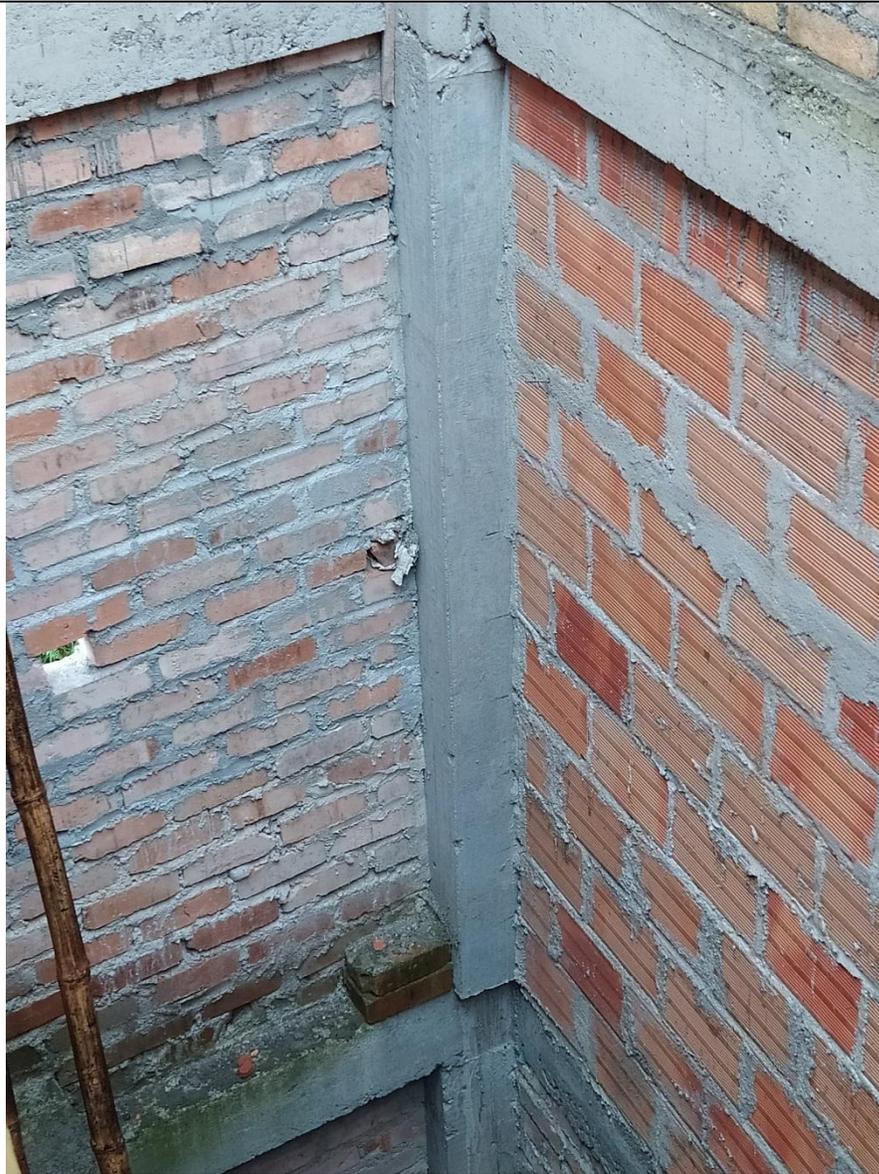
Tabla No 12. Urbanización Madrigales del Norte / Cra 17B # 56N - 27 Mz D Lo 33.

VISITA 12	
BARRIO / DIRECCIÓN	DESCRIPCIÓN DE LA OBRA
Urbanización Madrigales del Norte / Cra 17B # 56N - 27 Mz D Lo 33	<p>TIENE licencia de construcción No 0111 expedida el 10 de Agosto de 2021 en la Curaduría Urbana No 2.</p> <p>Estructura mixta de 3 pisos y 1 sótano en concreto reforzado con losas de entrepiso en bloquelón, presenta combinación de sistema aporticado que no cumplen con las secciones mínimas requeridas para vigas y columnas, tampoco presenta columnetas de confinamiento para muros no estructurales. Algunos elementos estructurales se realizan en mampostería confinada. En el primer piso presenta una viga que es interrumpida en el centro de la luz por tubería. En el patio del primer piso se encuentra cambiada la sección de una columna cortando la continuidad geométrica del elemento. En el segundo piso existen elementos que no presentan el debido apoyo en los nudos correspondientes de la estructura. El tercer piso presenta construcción de terraza y muros divisorios en mampostería confinada.</p>

La estructura presenta modificaciones en el proyecto, se realiza construcción de sótano y un tercer piso destinado a terraza que no se encuentran aprobados en la licencia, con un área construida adicional de 66 m<sup>2</sup>.

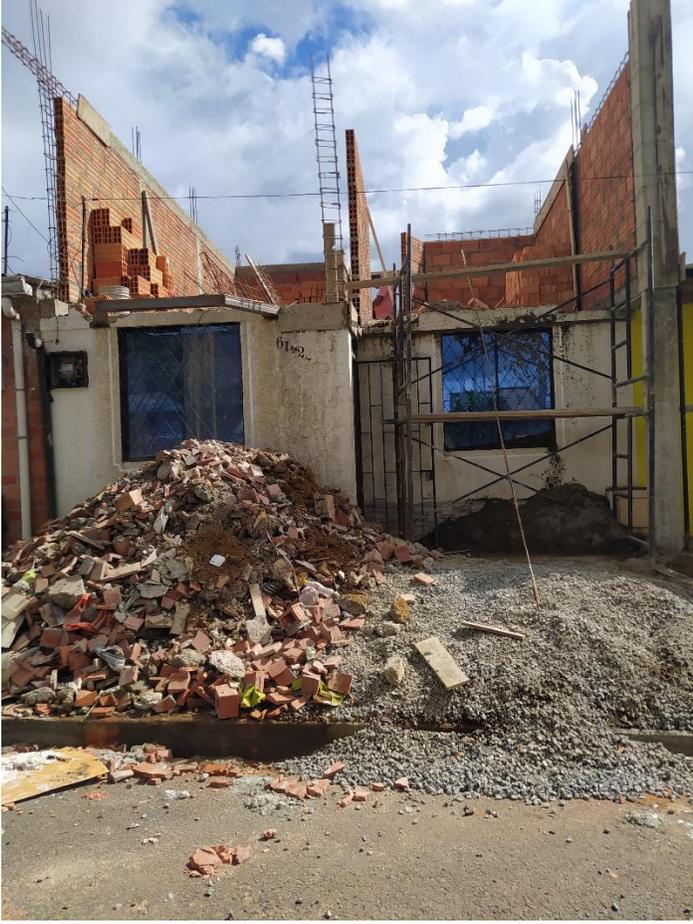
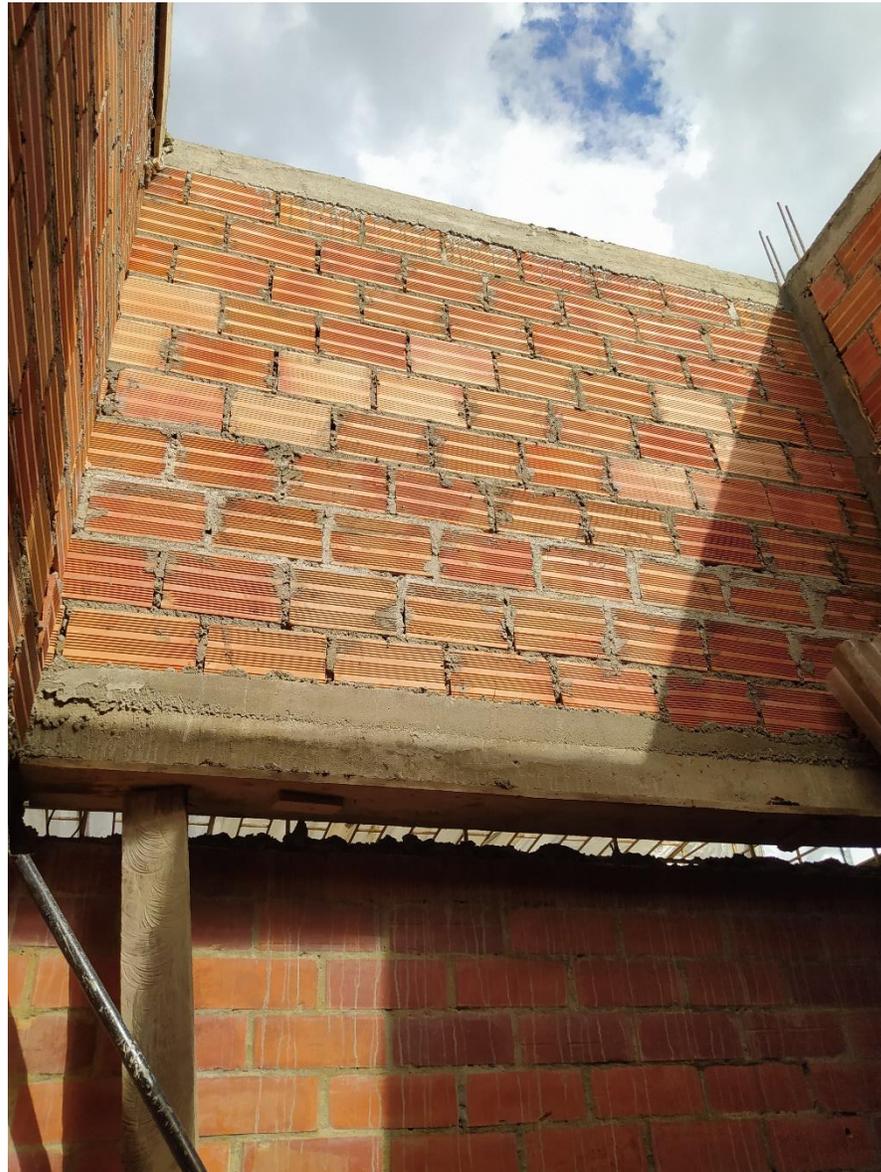
**Tabla No 13. Rincón de Comfacauca / Carrera 16B # 61AN - 22 Cs Lo 45.**

<b>VISITA 13</b>	
<b>BARRIO / DIRECCIÓN</b>	<b>DESCRIPCIÓN DE LA OBRA</b>
Rincón de Comfacauca / Carrera 16B # 61AN - 22 Cs Lo 45	<p>NO TIENE licencia de construcción. Estructura en concreto con un sistema mixto. El primer piso presenta reforzamiento con columnas de sección aproximada de 25cm x 25cm para el soporte de la losa del segundo piso. La estructura posee una losa de segundo piso en lámina colaborante, adicional a ello en el sector del patio presenta una sección de losa de segundo piso en bloquelón la cual no posee una estructura de apoyo adecuada al igual que algunos muros de segundo nivel presentes en el mismo patio. En el segundo piso presenta una estructura en mampostería confinada en ladrillo farol el cuál <b>no es el adecuado</b> para este sistema, aún no posee las viguetas de confinamiento fundidas.</p>
<b>REGISTRO FOTOGRÁFICO</b> <i>Fuente: elaboración propia</i>

Se presenta una construcción de vivienda bifamiliar en un sistema estructural mixto. Se realiza un reforzamiento estructural en el primer piso y una ampliación de segundo piso. Presenta combinación de losas de segundo piso dado que posee lámina colaborante y una sección en bloquelón que no presenta un adecuado apoyo. El segundo piso en mampostería confinada con ladrillo farol que no es el apropiado para este sistema.

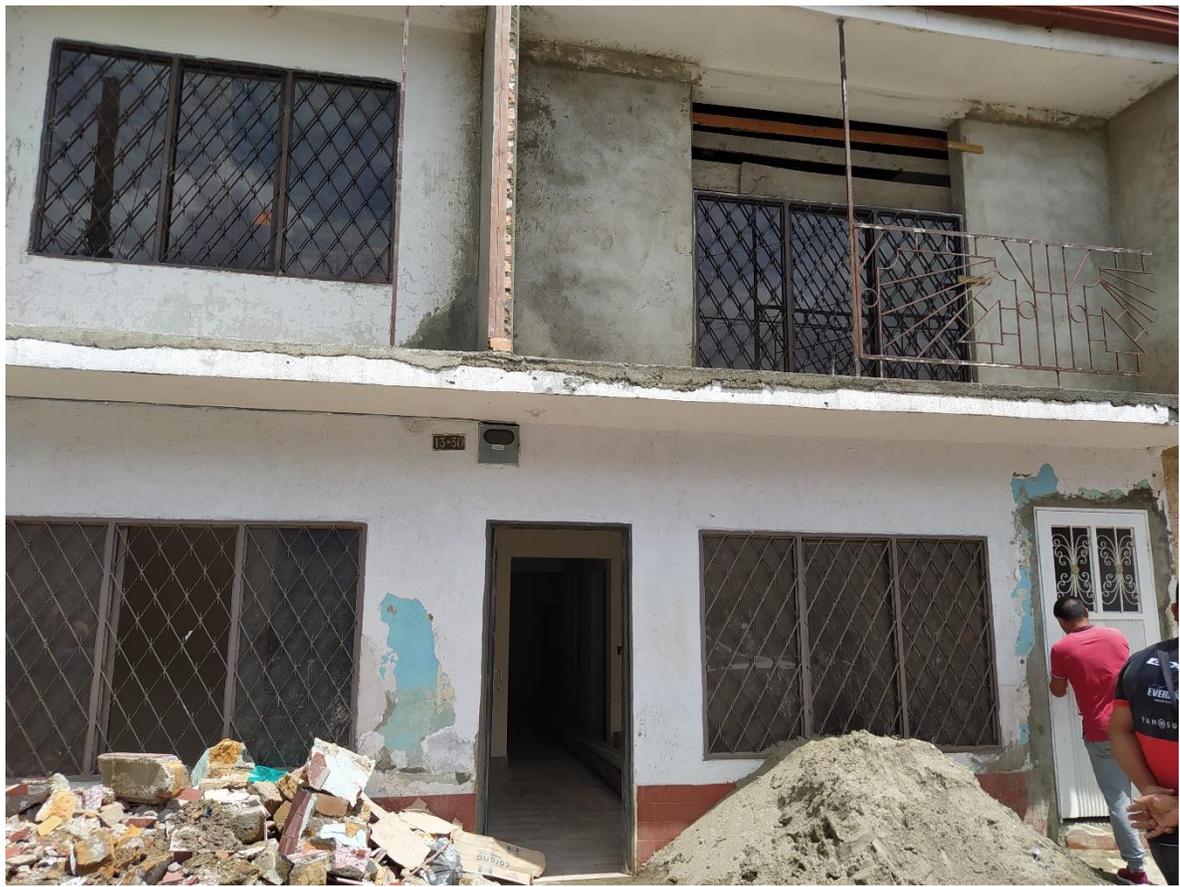
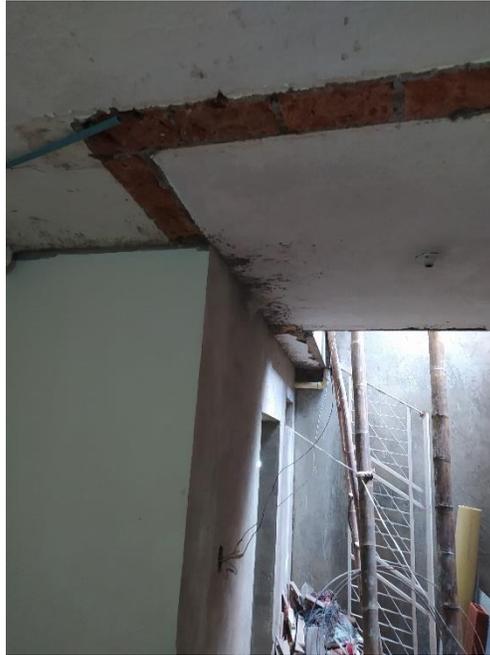
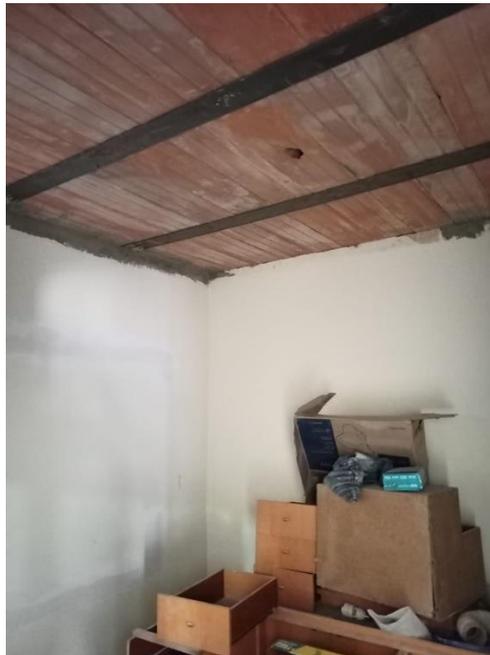
Tabla No 14. Valencia / Calle 7A # 13-26,30.

VISITA 14	
BARRIO / DIRECCIÓN	DESCRIPCIÓN DE LA OBRA
Valencia / Calle 7A # 13-26,30	NO TIENE licencia de construcción. Presenta demolición de algunos muros divisorios en el primer piso. Construcción de sección losa en bloquelón de segundo piso de 9 m2. Cambio de cubierta de tejas por hojas de fibrocemento. Realizan cambio de redes hidro-sanitarias.
<b>REGISTRO FOTOGRÁFICO</b> Fuente: elaboración propia

Presenta construcción de una sección losa de segundo piso en bloquelón de 9 m<sup>2</sup> aproximadamente, demolición de algunos muros divisorios y cambio en la fachada principal. Se evidencia modificaciones a la fachada principal.

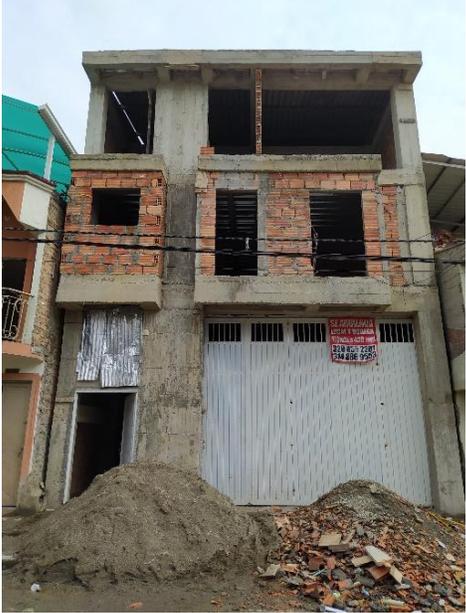
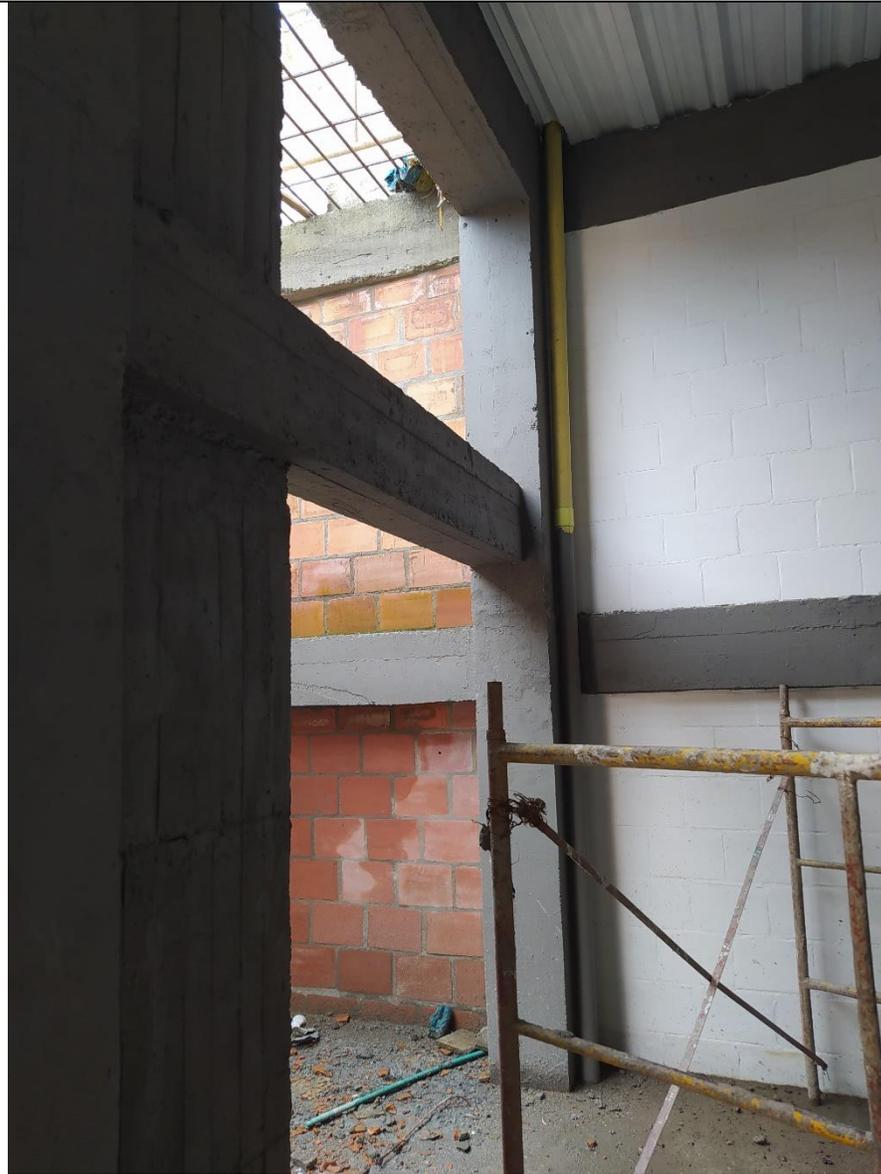
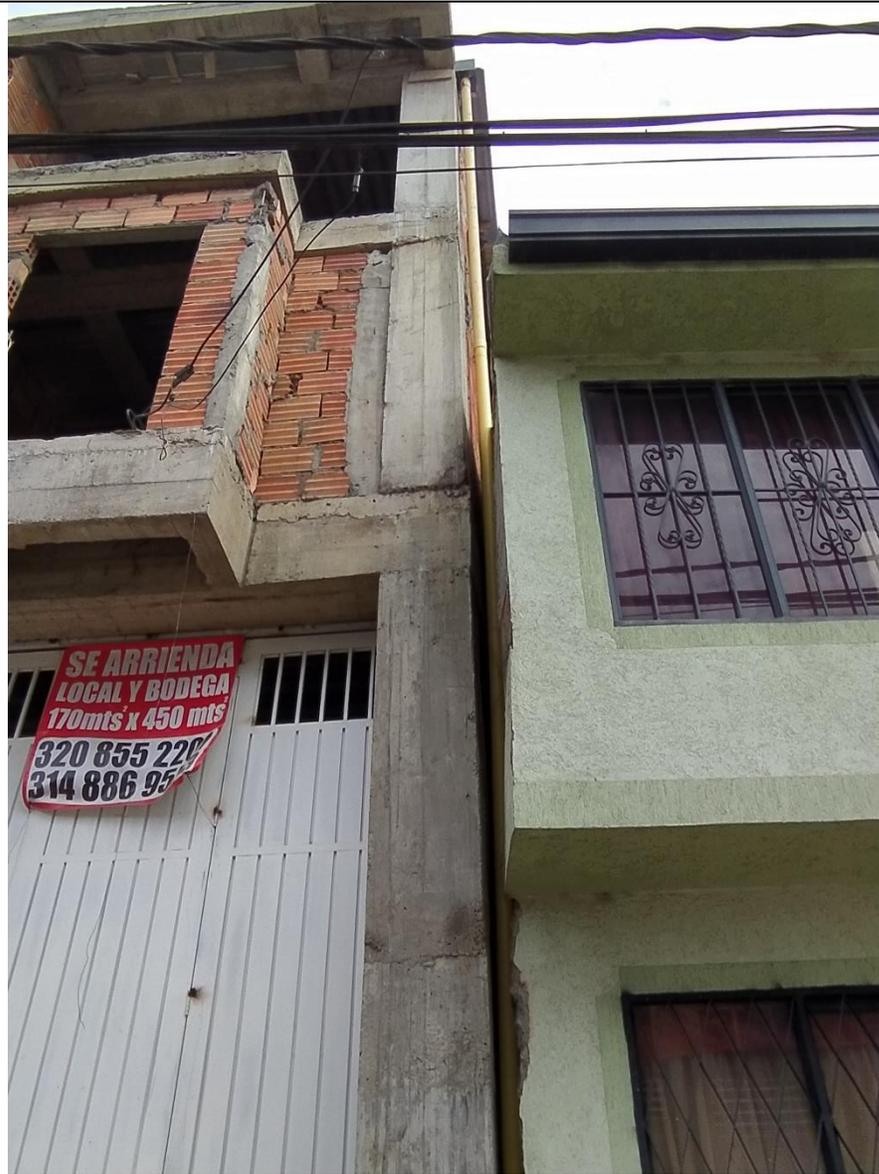
**Tabla No 15. El Cadillal / Calle 3A # 15-16.**

<b>VISITA 15</b>	
<b>BARRIO / DIRECCIÓN</b>	<b>DESCRIPCIÓN DE LA OBRA</b>
<p>El Cadillal / Calle 3A # 15-16</p>	<p>SÍ TIENE licencia de construcción No 0146 expedida el 19 de Octubre de 2020 en la Curaduría Urbana No 2.</p> <p>El tipo de estructura aprobada es una estructura aporticada de 3 niveles en concreto reforzado con losas de entrepiso en lámina colaborante, muros no estructurales con columnetas de confinamiento y cubierta en láminas de fibrocemento. Presenta construcción de estructura en sistema aporticado de 3 niveles con losa de entrepiso en lámina colaborante. El primer piso no presenta la construcción del mezanine proyectado en los planos. La construcción de la viga en el primer piso entre los ejes 2-A y 2-C no es la adecuada debido a que no se complementa con los nudos correspondientes de la estructura. La mampostería en ladrillo farol no presenta soporte estructural individualizado, sólo presenta algunas columnetas de confinamiento en algunos muros de la fachada principal. Presenta perfiles de cubierta que sobresalen del paramento al igual que un canal de aguas lluvias que conecta con una tubería bajante situada por fuera de la edificación. La edificación presenta derivas estructurales que no se han protegido ni se han retirado escombros en su separación, generando humedades en casas vecinas.</p>

La construcción presenta modificaciones estructurales en 1er piso al eliminar el mezanine y la viga entre los ejes 2-A y 2-C. Se evidencia cambio en la distribución interna de los pisos 2 y 3 destinados a uso residencial construyendo 4 aparta-estudios por piso y no los 5 aprobados por curaduría. No existe un acta de vecindad y se solicita atender daños presentados a una vivienda colindante. El personal de obra no tiene ningún elemento de protección.

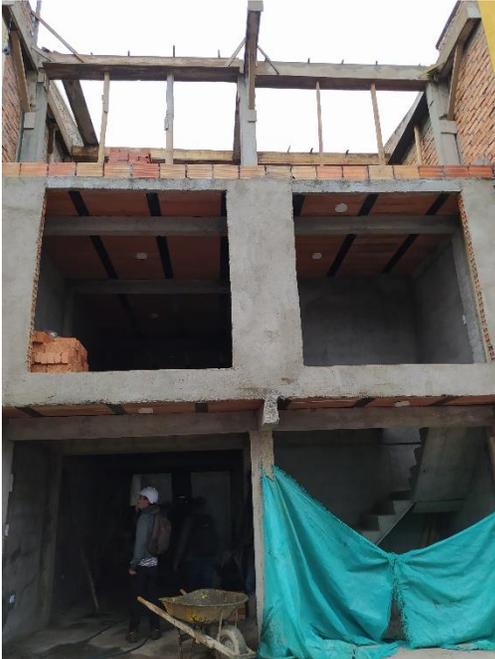
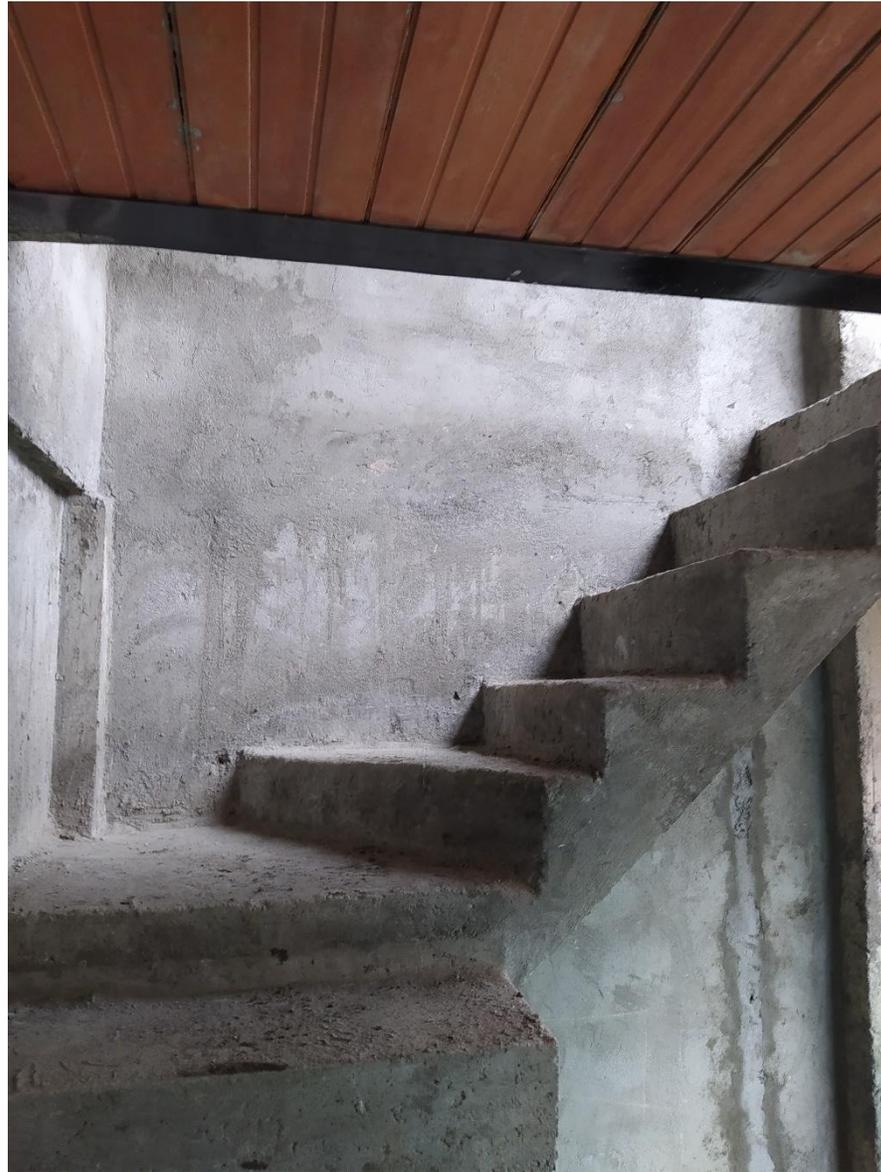
**Tabla No 16. Bosques del Pinar / Calle 56 AN # 10-81 Lot 25.**

La estructura aporticada de 3 pisos **no presenta** la sección mínima requerida por la NSR-10 en sus elementos estructurales y algunos presentan reducción, la altura entre las gradas de acceso al segundo piso y la losa de segundo piso no es la adecuada, no cumple con la mínima permitida. Presenta reducción de la sección de algunas columnas del tercer piso.

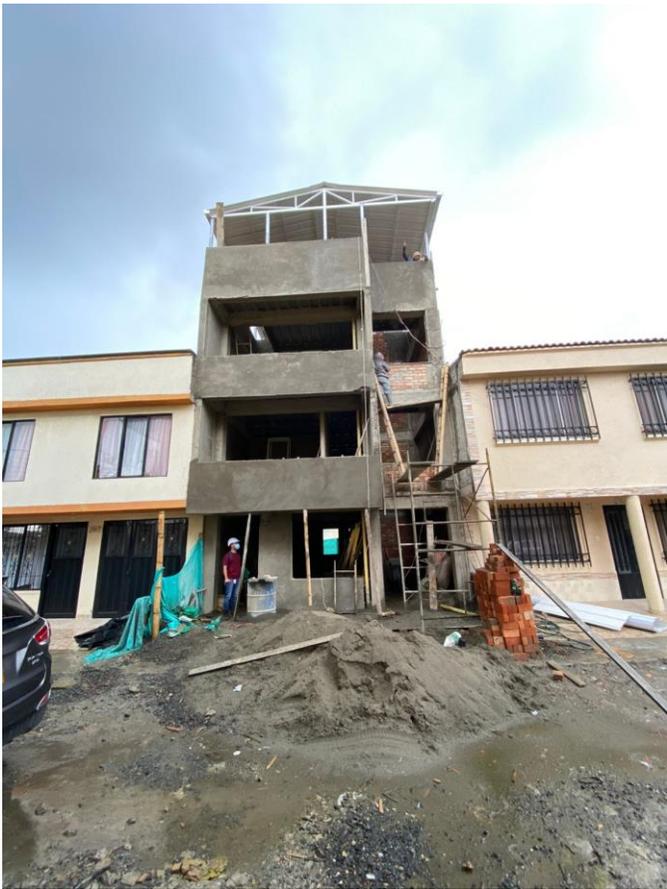
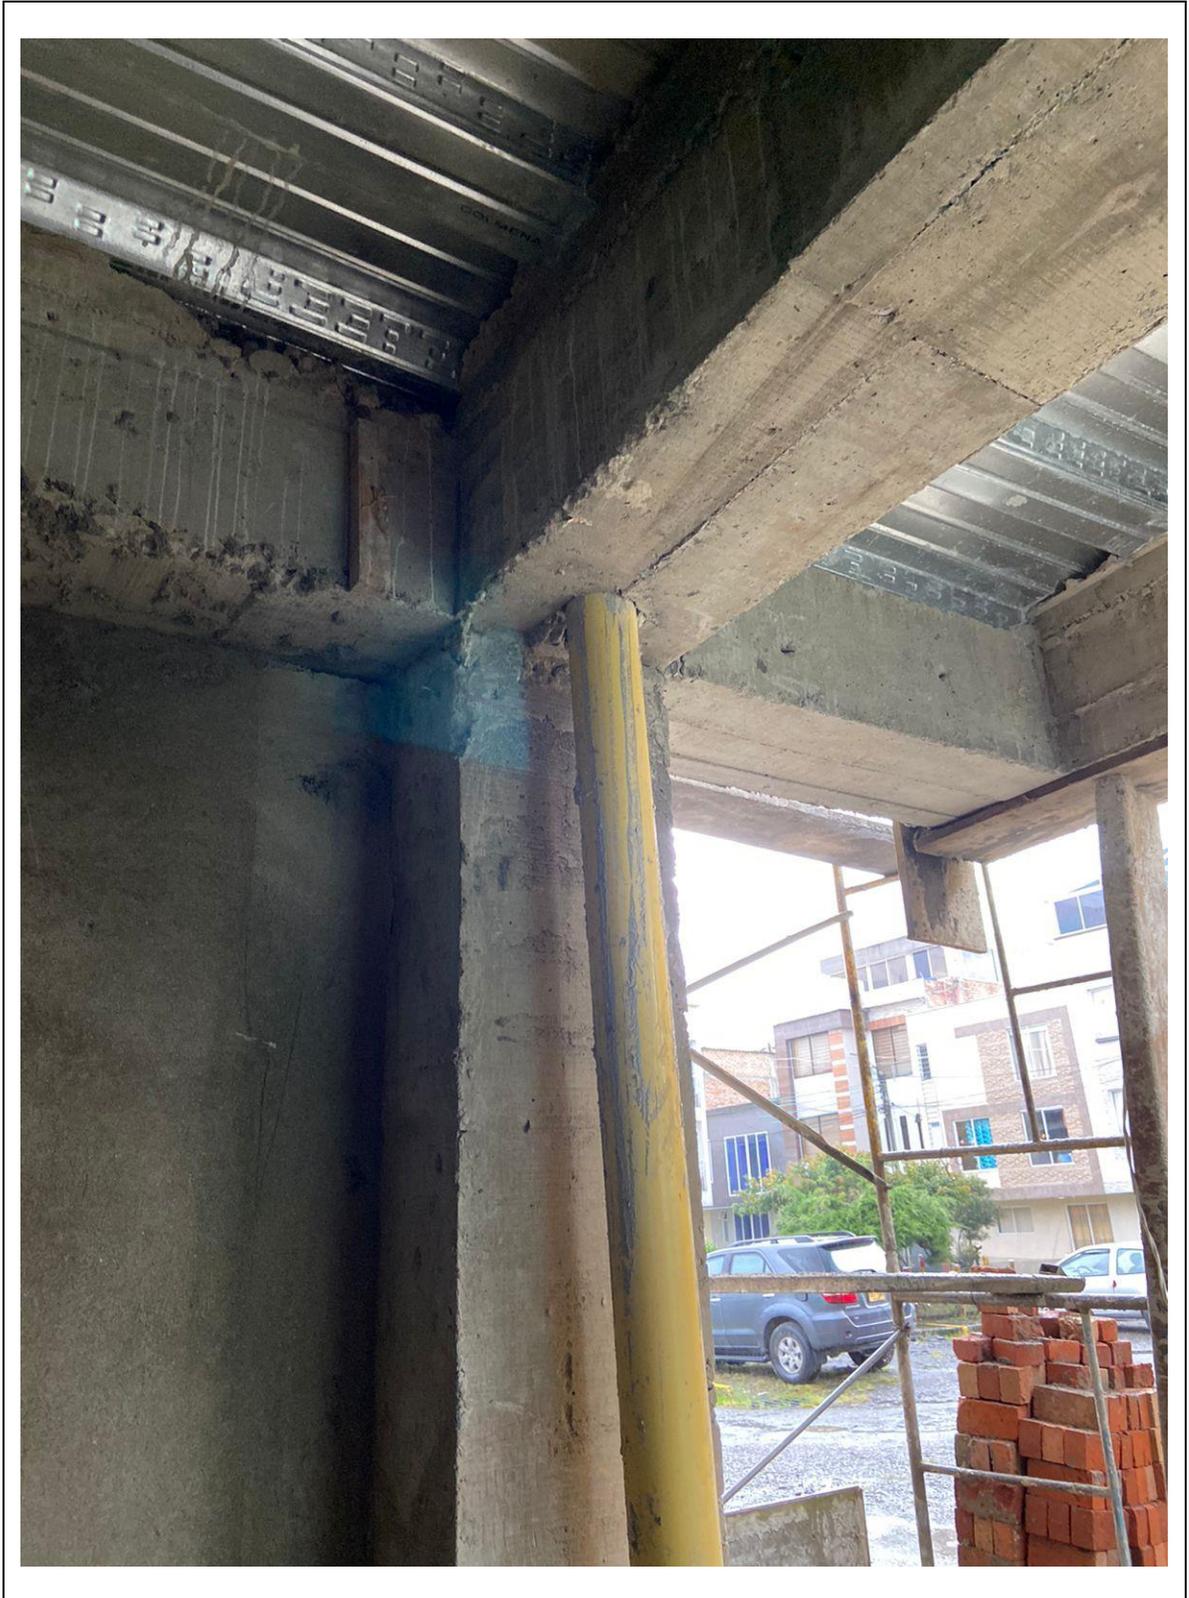
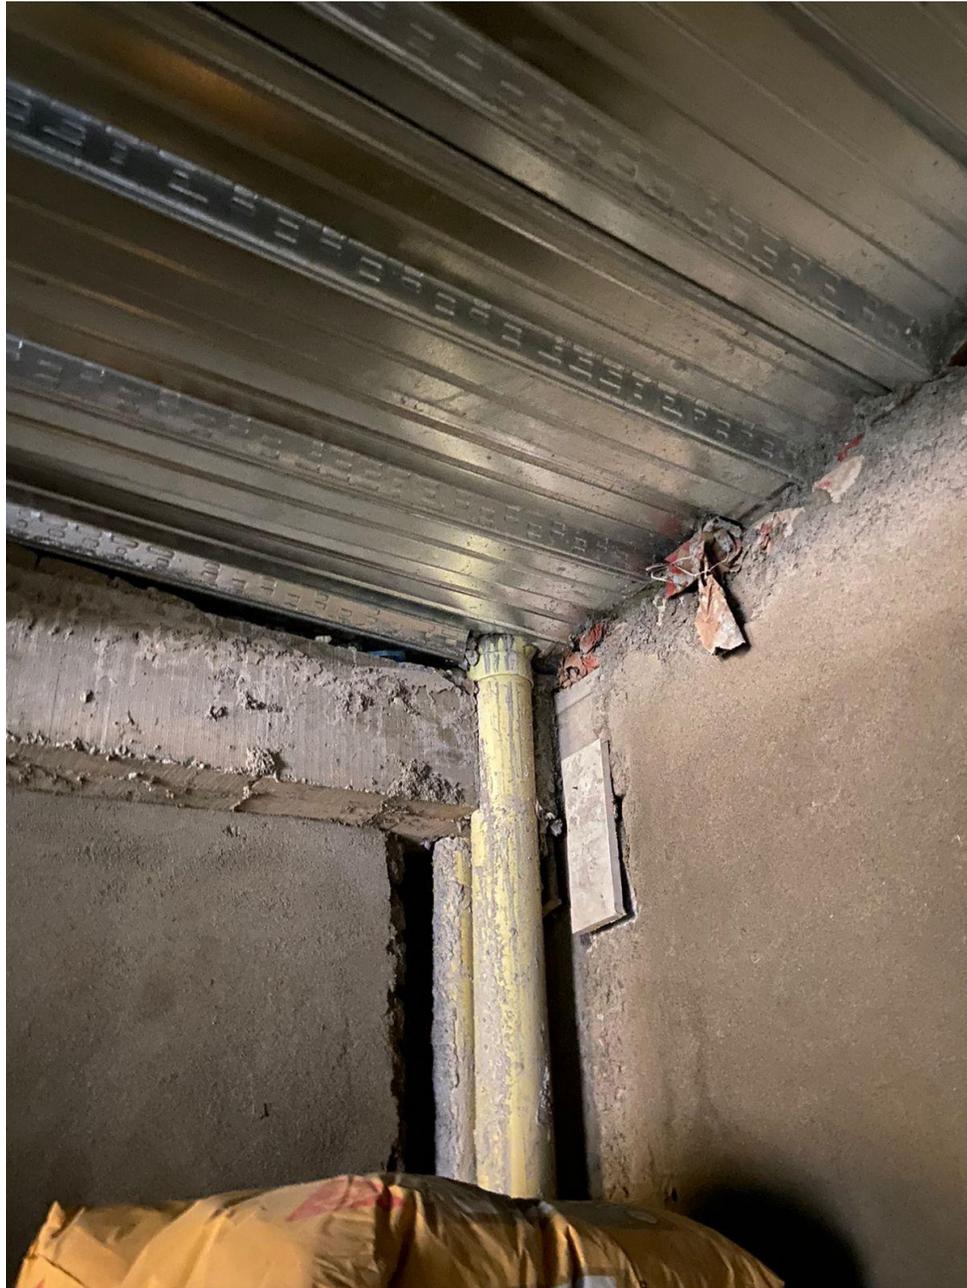
**Tabla No 17. Villa del Bosque / Calle 58N # 9A-31 Bloque F Lot 4.**

<b>VISITA 17</b>	
<b>BARRIO / DIRECCIÓN</b>	<b>DESCRIPCIÓN DE LA OBRA</b>
Villa del Bosque / Calle 58N # 9A-31 Bloque F Lot 4	<p>NO TIENE licencia de construcción. Presenta valla de trámite para licencia Radicado 19001-2-21-0243 de 11 mayo de 2021.</p> <p>Estructura de 4 pisos en sistema aporticado con losas de entrepiso en lámina colaborante. Se evidencia fundición de columnetas para muros no estructurales. Presenta interrupción de varios elementos estructurales por tuberías hidro-sanitarias, en el primer nivel se presenta interrupción en la sección de una viga de carga por dos tuberías. Las secciones de vigas y columnas no cumplen con el valor mínimo de 30cm x 30cm. Presenta construcción de cubierta liviana en el cuarto piso.</p>
<b>REGISTRO FOTOGRÁFICO</b> Fuente: elaboración propia

Se presenta construcción de edificación de 4 pisos para vivienda multifamiliar, el último nivel se encuentra destinado a una terraza. La estructura presenta múltiples interrupciones en elementos estructurales debido a que se encuentran atravesadas por tuberías de redes hidro-sanitarias. El personal de la obra no presenta los respectivos elementos de seguridad.

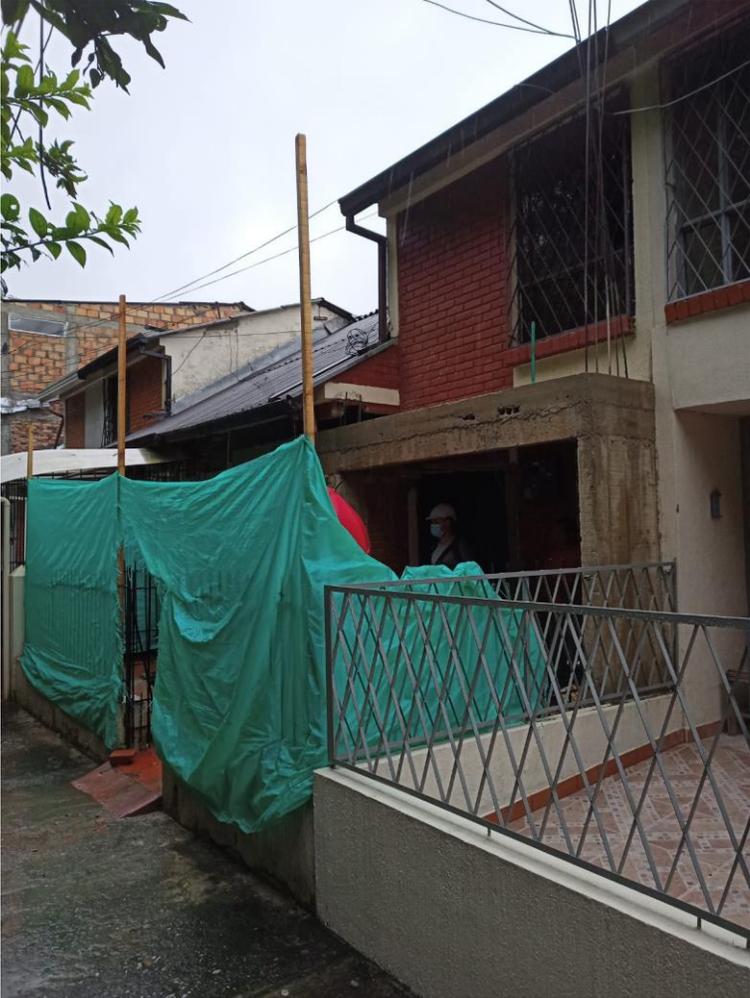
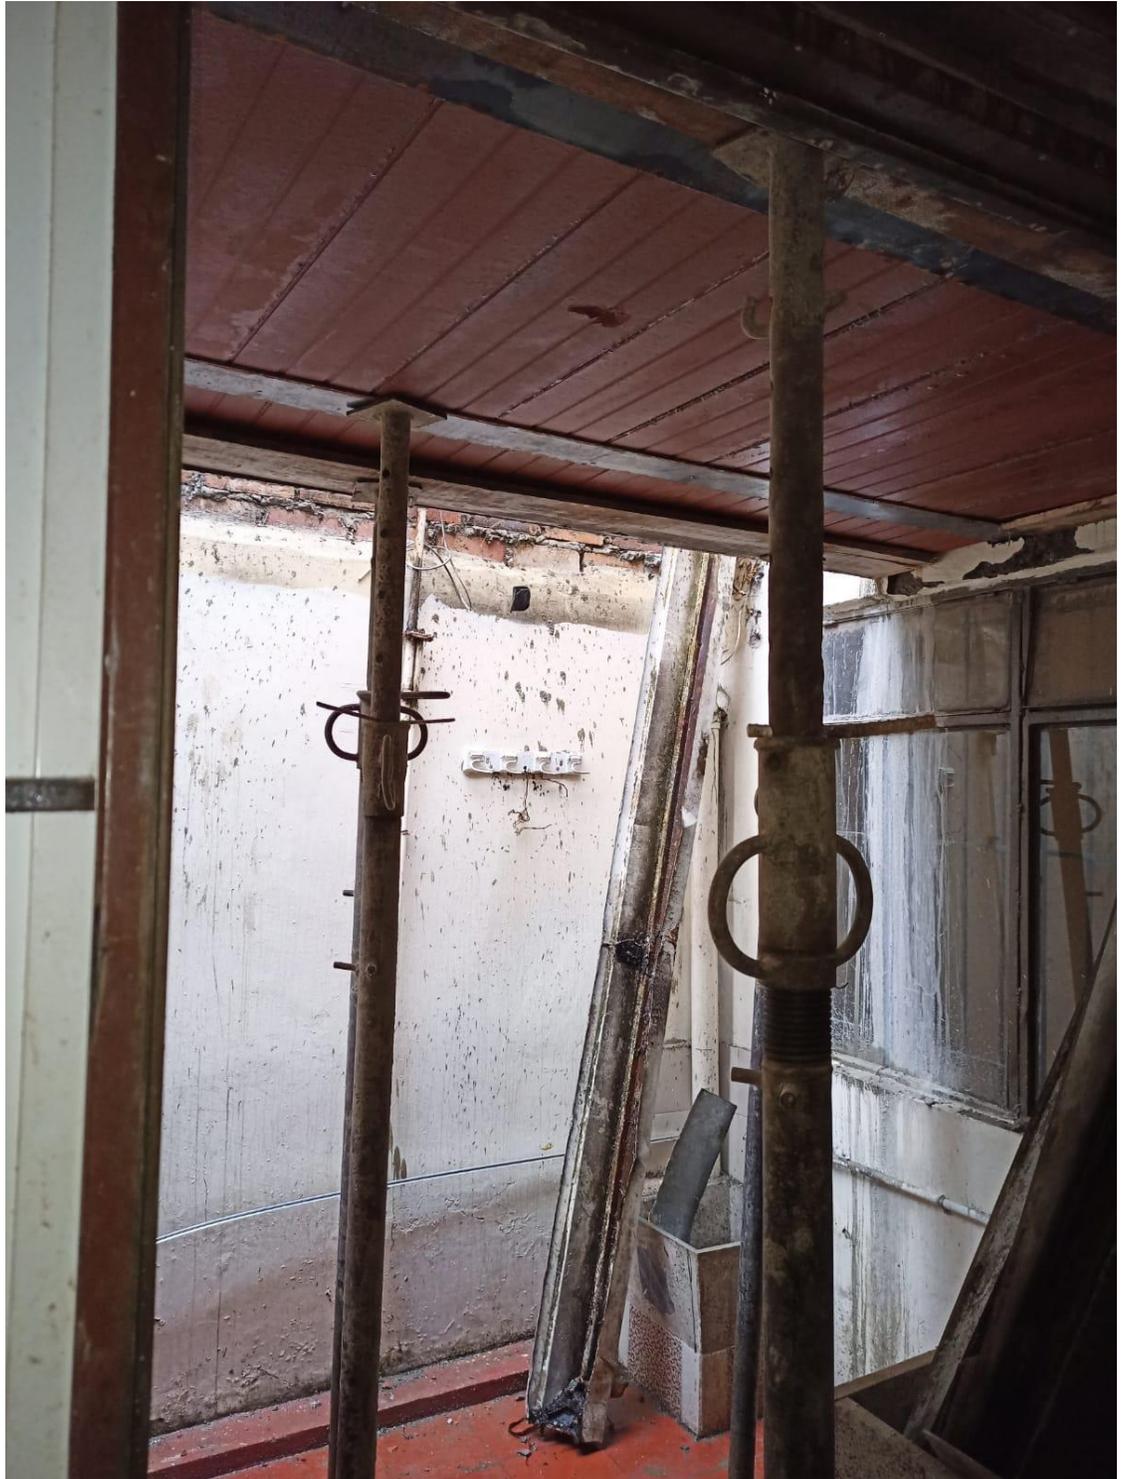
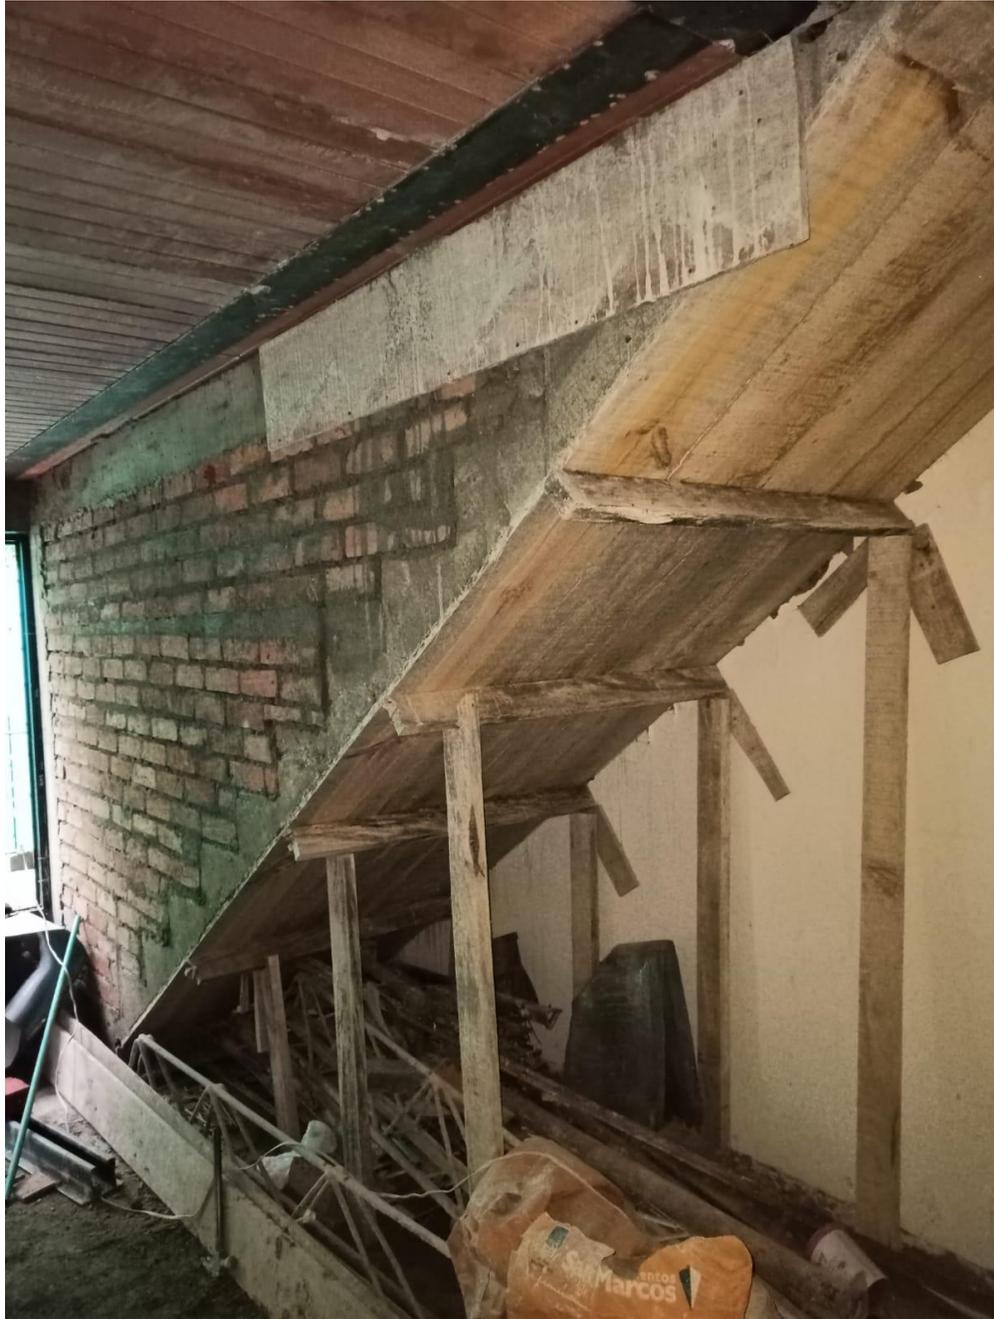
Tabla No 18. Rincón de la Estancia / Cra 4B # 20N – 19.

VISITA 18	
BARRIO / DIRECCIÓN	DESCRIPCIÓN DE LA OBRA
Rincón de la Estancia / Cra 4B # 20N – 19	NO TIENE licencia de construcción. Demolición de muros en el primer nivel, construcción de sección losa de segundo piso en bloquelón en el espacio de la sala. Construcción de losa de segundo piso en bloquelón en parte del espacio del patio. Se evidencia construcción de un muro pantalla en la fachada principal para el soporte de la losa de segundo piso. Presenta construcción de escaleras para acceso independiente en el segundo piso en el cual se presenta demolición de algunos muros divisorios
<b>REGISTRO FOTOGRÁFICO</b> Fuente: elaboración propia

Se presenta construcción de sección de losa de segundo piso en el patio y en el área de la sala. Presenta construcción de un muro pantalla, construcción de gradas y demolición de algunos muros divisorios.

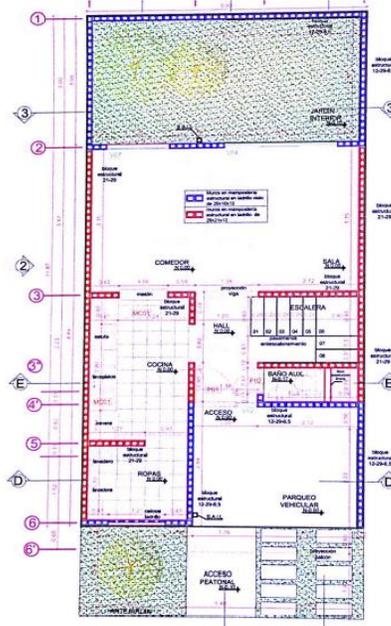
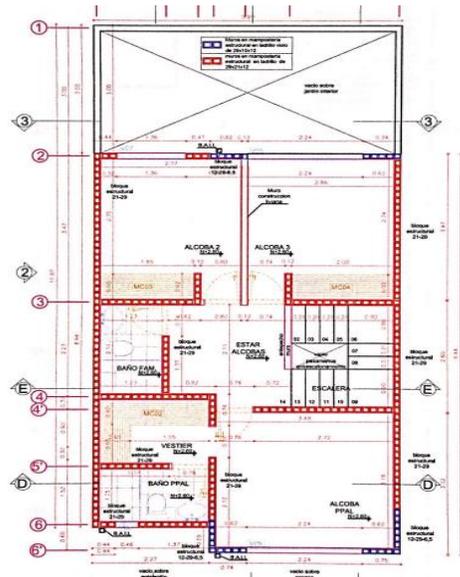
Tabla No 19. La Calleja / Transversal 9 # 44 N- 237- Casa E-06.

En el predio ubicado en el barrio La Calleja identificado con dirección Transversal 9 # 44 N- 237- Casa E-06 presenta Constancia para solicitud de licencia de obra menor con fecha de radicación 26/11/2021 No OM-121-0418 en Curaduría Urbana No 2. Al momento de la visita se evidencia fundición de losa de segundo piso para realizar una ampliación en el patio de la vivienda.

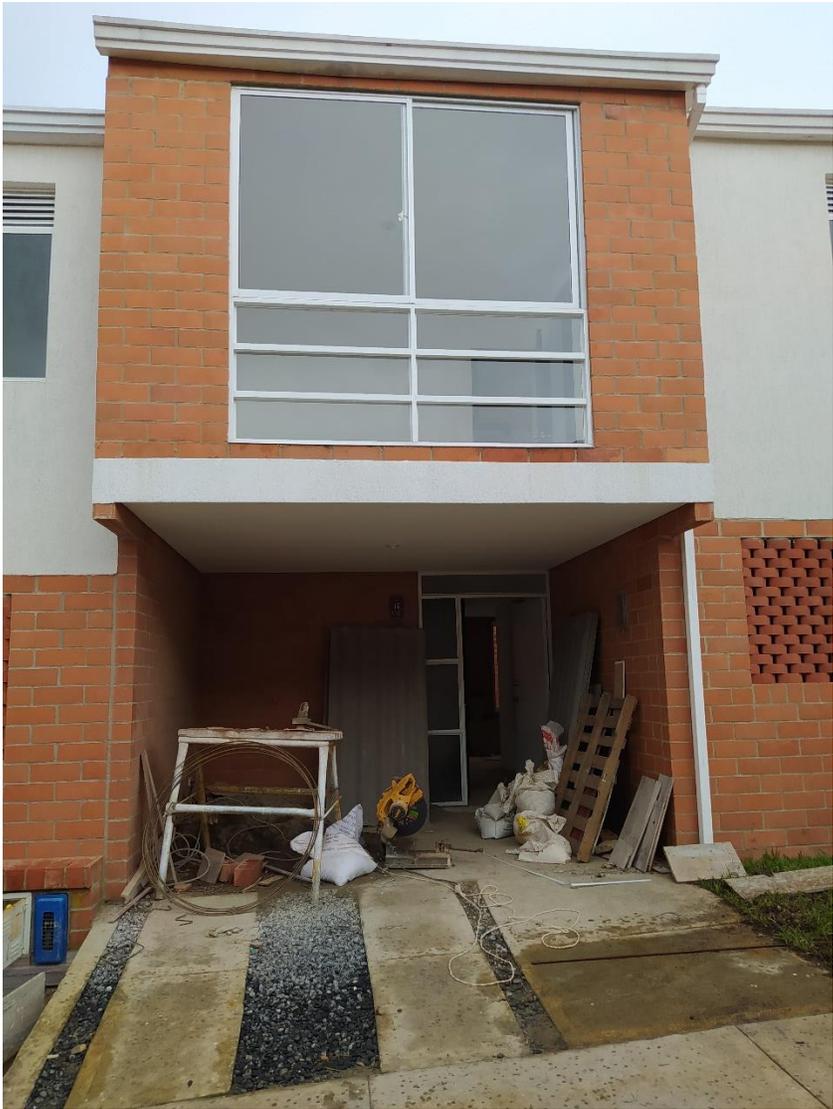
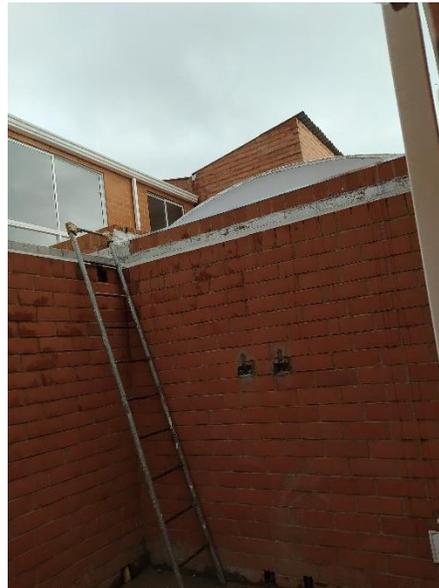
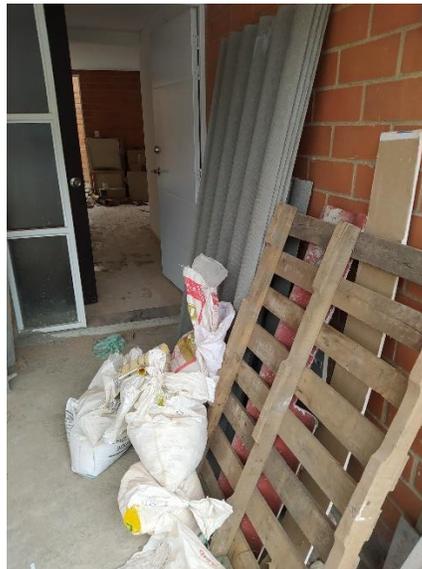
**Tabla No 20. La Calleja / Transversal 9 # 44 N- 237- Casa H-02.**

<b>VISITA 20</b>	
<b>BARRIO / DIRECCIÓN</b>	<b>DESCRIPCIÓN DE LA OBRA</b>
La Calleja / Transversal 9 # 44 N- 237- Casa H-02	NO es necesario licencia de construcción para la intervención realizada. Estructura de dos niveles en mampostería estructural debidamente licenciada ya construida. Presenta desarrollo de techado del patio en policarbonato.
<b>REGISTRO FOTOGRÁFICO</b> Fuente: elaboración propia

En el predio ubicado en el barrio La Calleja identificado con dirección Transversal 9 # 44 N- 237- Casa H-2 **NO REQUIERE LICENCIA DE CONSTRUCCIÓN** debido a que sólo se realiza un techado en policarbonato. Vivienda unifamiliar en mampostería estructural, se recomienda realizar los trámites pertinentes en caso de que se realice algún tipo de ampliación al inmueble.
