**CONTROL FÍSICO Y URBANO DE LAS CONSTRUCCIONES EN EL  
MUNICIPIO DE POPAYÁN – CAUCA**

**INFORME FINAL DE PRÁCTICA PROFESIONAL PARA OPTAR AL TÍTULO DE  
INGENIERO CIVIL**

**PRESENTADO POR:  
CRISTIAN ESLEYDER ORDOÑEZ SAMBONI  
CÓDIGO: 100415021043**

**UNIVERSIDAD DEL CAUCA  
FACULTAD DE INGENIERÍA CIVIL  
PROGRAMA DE INGENIERÍA CIVIL  
POPAYÁN CAUCA**

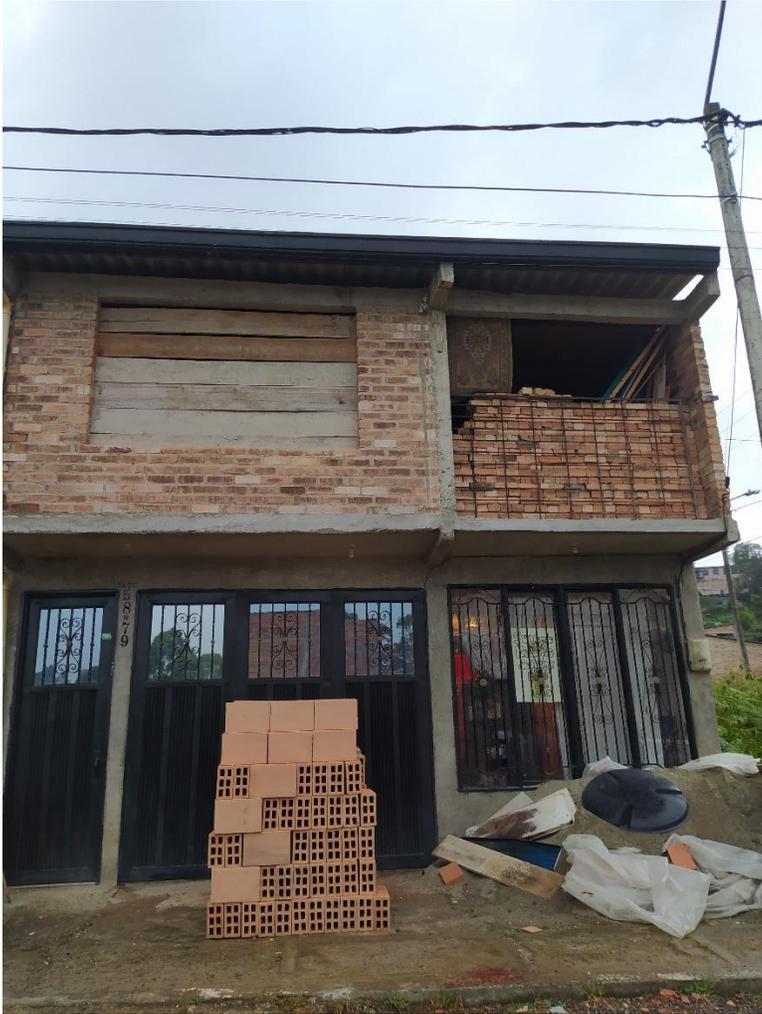
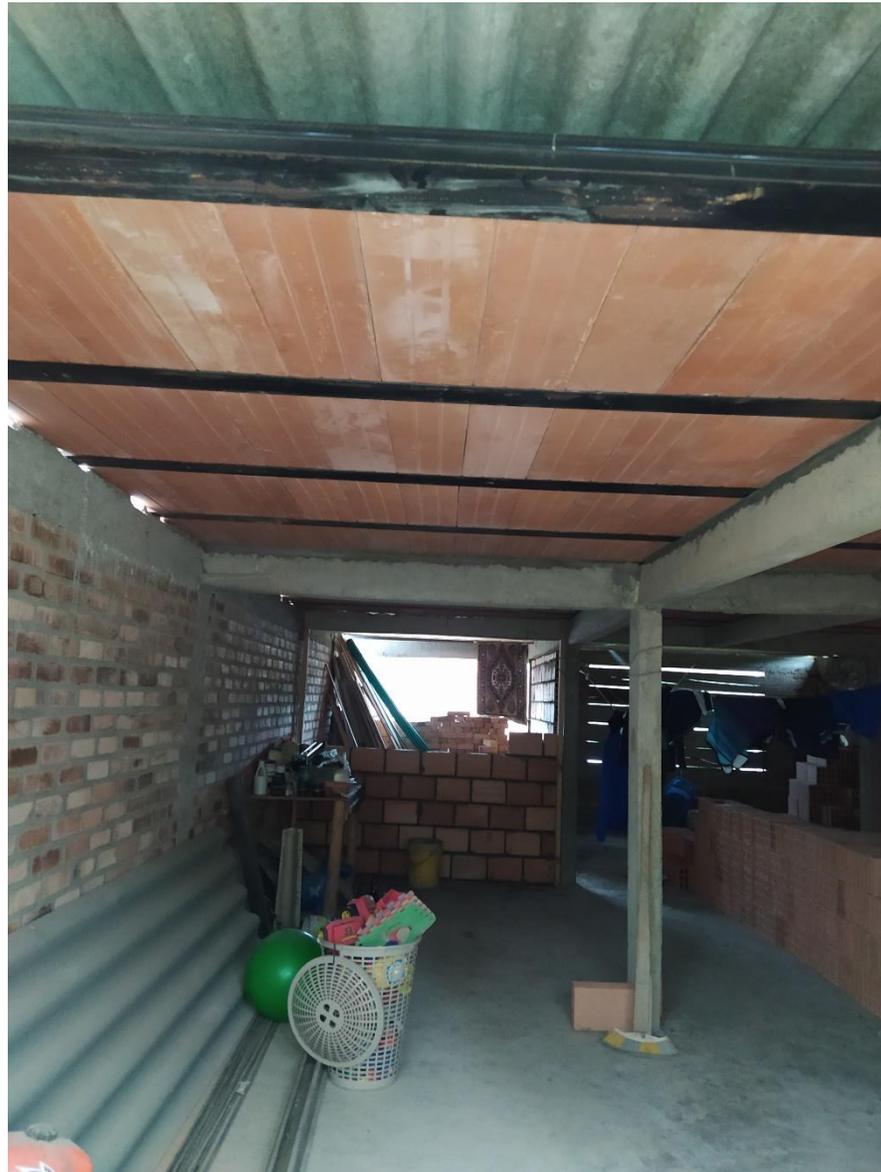
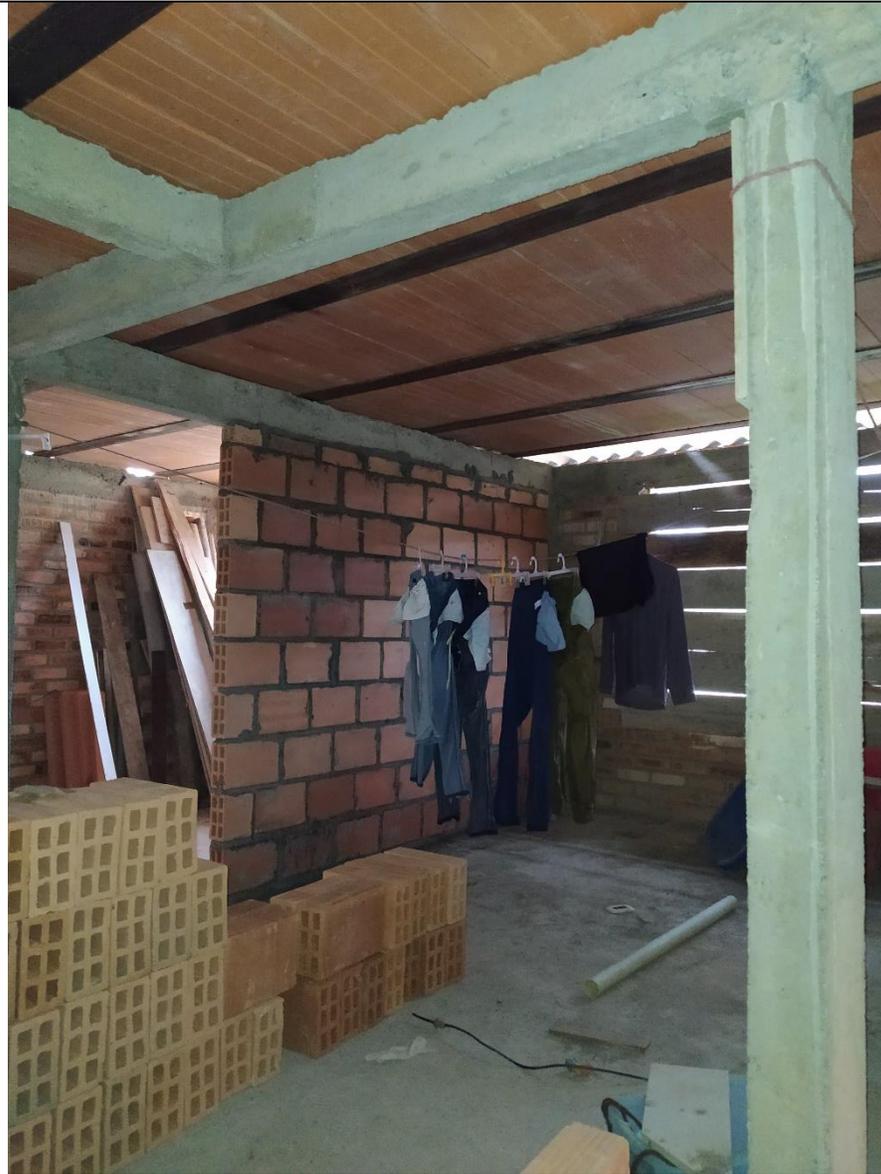
VISITA 21	
BARRIO / DIRECCIÓN	DESCRIPCIÓN DE LA OBRA
Arpecauca / Cra 7C # 58N – 79 Lot 208 Mz I	NO TIENE licencia de construcción. Estructura mixta de 3 pisos en concreto reforzado. El primer piso se encuentra habitado. Tiene losa de maciza de segundo piso en el cual presenta algunos muros divisorios, no presenta una correcta conexión en los nudos para vigas y columnas. Se evidencia losa en bloquelón para tercer piso que no se encuentra terminada. La propietaria manifiesta que la obra se encuentra parada
<b>REGISTRO FOTOGRÁFICO</b> Fuente: elaboración propia

Estructura mixta de tres niveles, el primer piso se encuentra habitado, el segundo nivel presenta levantamiento de algunos muros divisorios y se evidencia la distribución de elementos para la construcción de losa de tercer piso. La obra al momento se encuentra detenida.

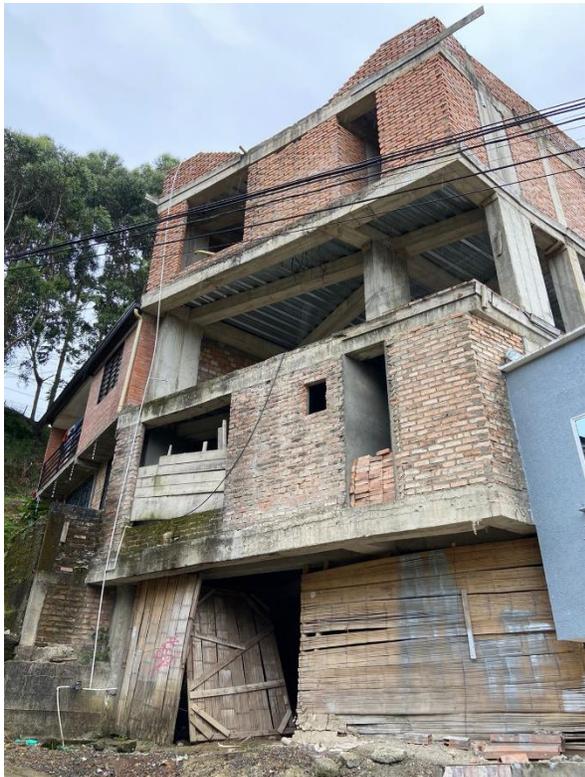
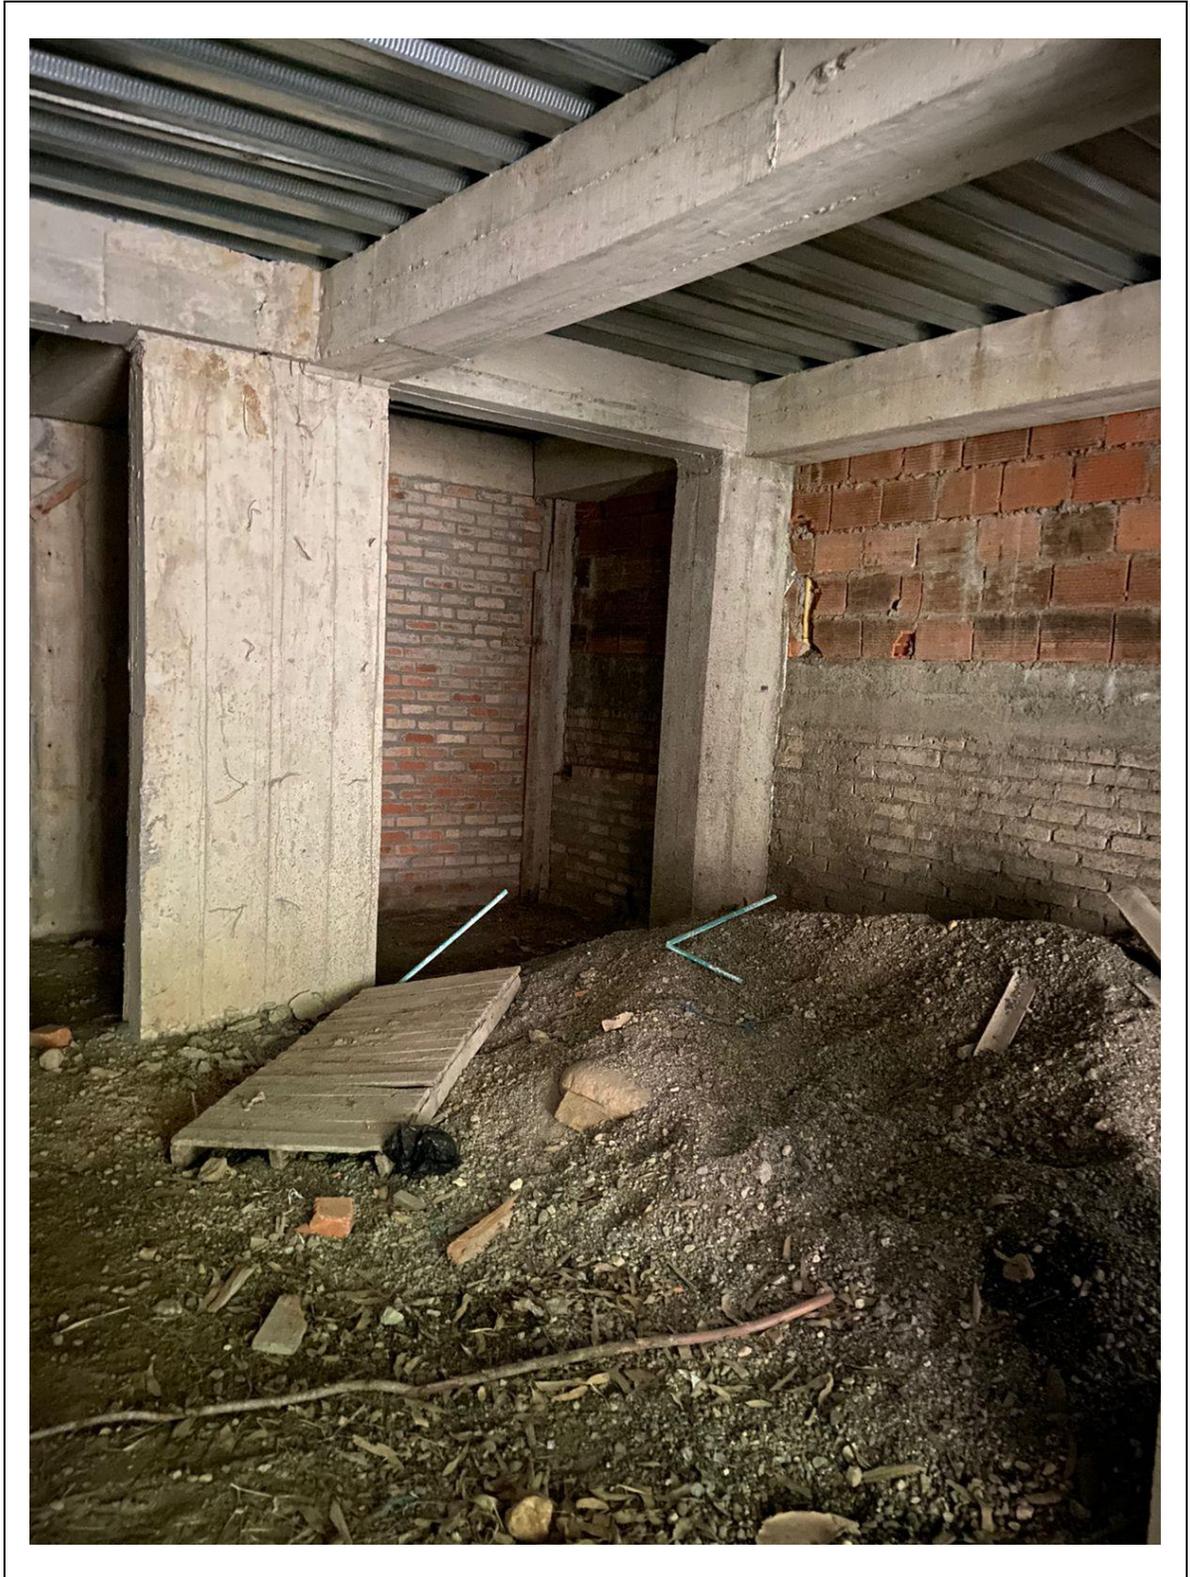
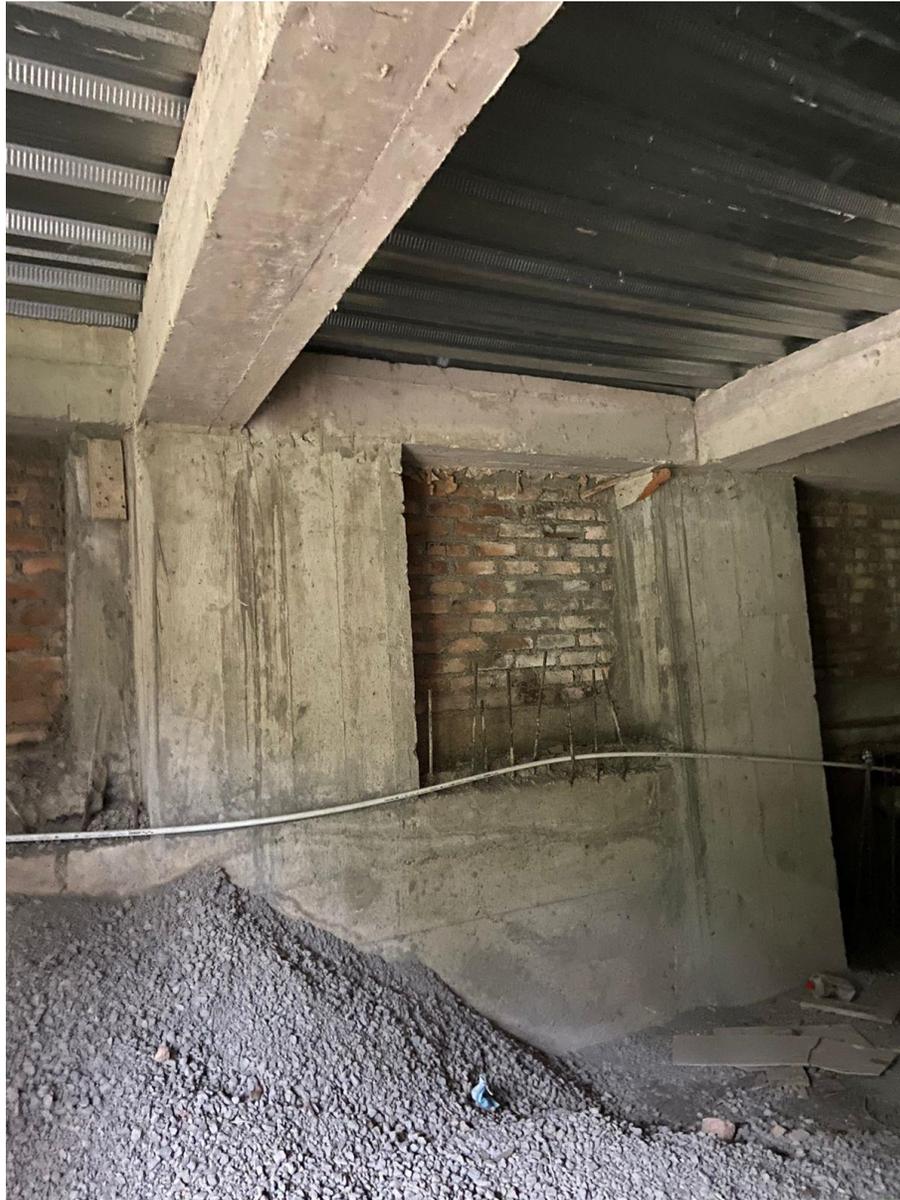
Tabla No 23. Urbanización Los Robles / Cra 5D # 6AN-31 Lo 18 Mz F.

VISITA 23	
BARRIO / DIRECCIÓN	DESCRIPCIÓN DE LA OBRA
Urbanización Los Robles / Cra 5D # 6AN-31 Lo 18 Mz F	<p>TIENE licencia de construcción No 19001.1.19.0351 expedida el 30 de Diciembre de 2019. Curaduría Urbana No 1.</p> <p>La estructura aprobada es una edificación de 4 niveles en sistema aporticado con losas de entrepiso aligeradas de espesor igual 0.40 m con muros no estructurales. Y construcción de 2 pantallas.</p> <p>La estructura es un sistema aporticado de 5 pisos con losas de entrepiso en lámina colaborante. <b>Piso adicional sin licencia.</b> Presenta construcción de nuevas vigas para soporte de la lámina colaborante. Existe la construcción de un muro de contención para sostener la estructura vecina. Con la construcción del quinto nivel presenta un área construida adicional de 180 m<sup>2</sup>. No presenta la construcción de las pantallas de acuerdo al plano aprobado</p>
<b>REGISTRO FOTOGRÁFICO</b> Fuente: elaboración propia

SI TIENE licencia de construcción No 19001.1.19.0351 expedida el 30 de Diciembre de 2019. Curaduría Urbana No 1. Presenta cambios en la distribución arquitectónica y la ejecución estructural debido al aumento del nuevo nivel (Quinto piso). Se evidencia cambio en el sistema de losa de entrepiso que se encuentra aprobado para losa aligerada a losa en lámina colaborante. La construcción de las dos pantallas no se encuentra ejecutada de acuerdo al plano aprobado por curaduría.

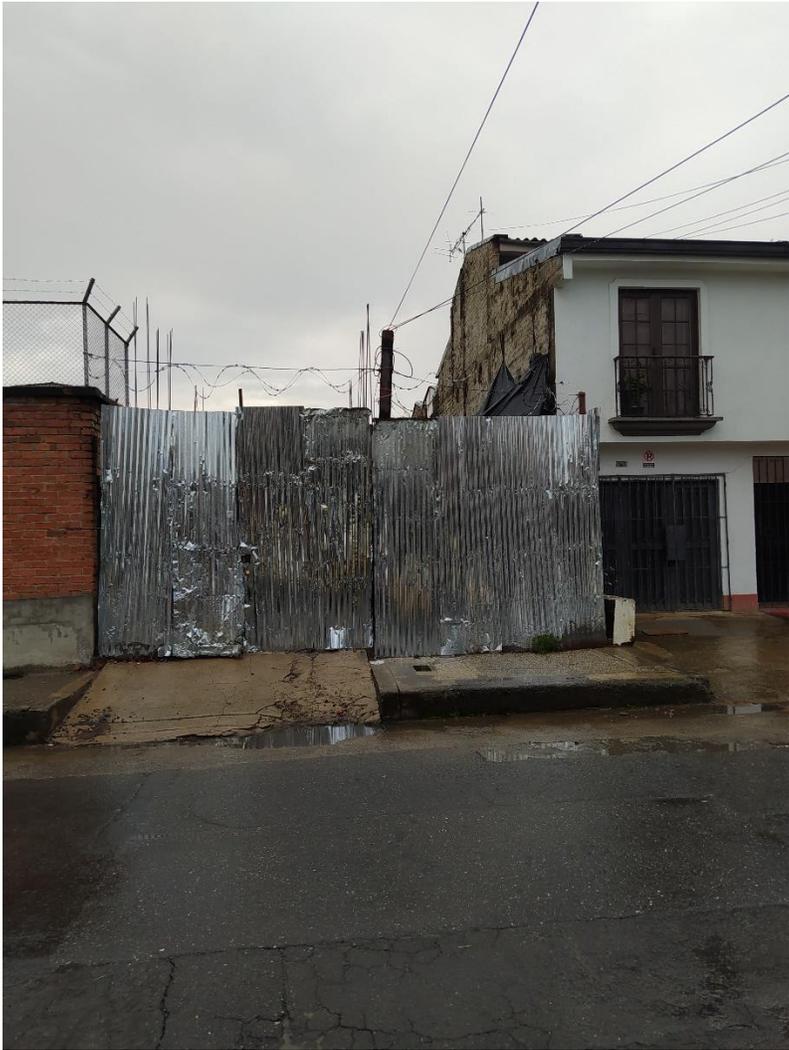
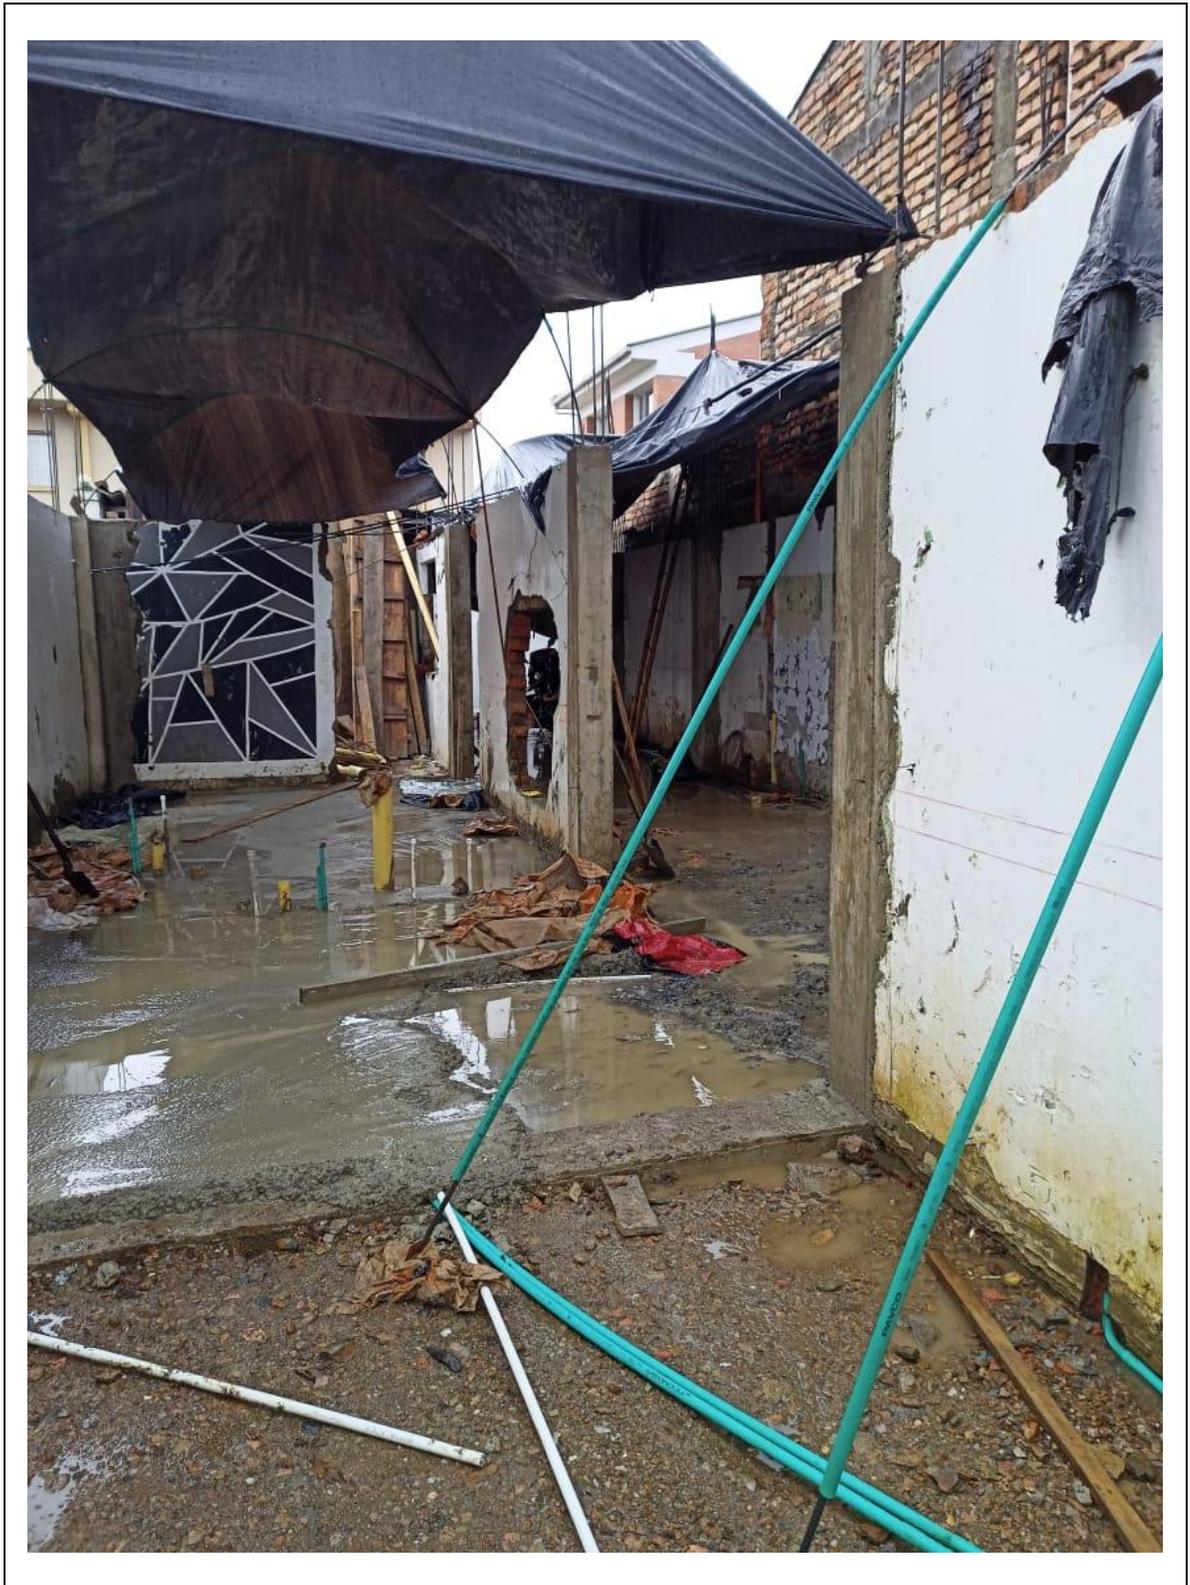
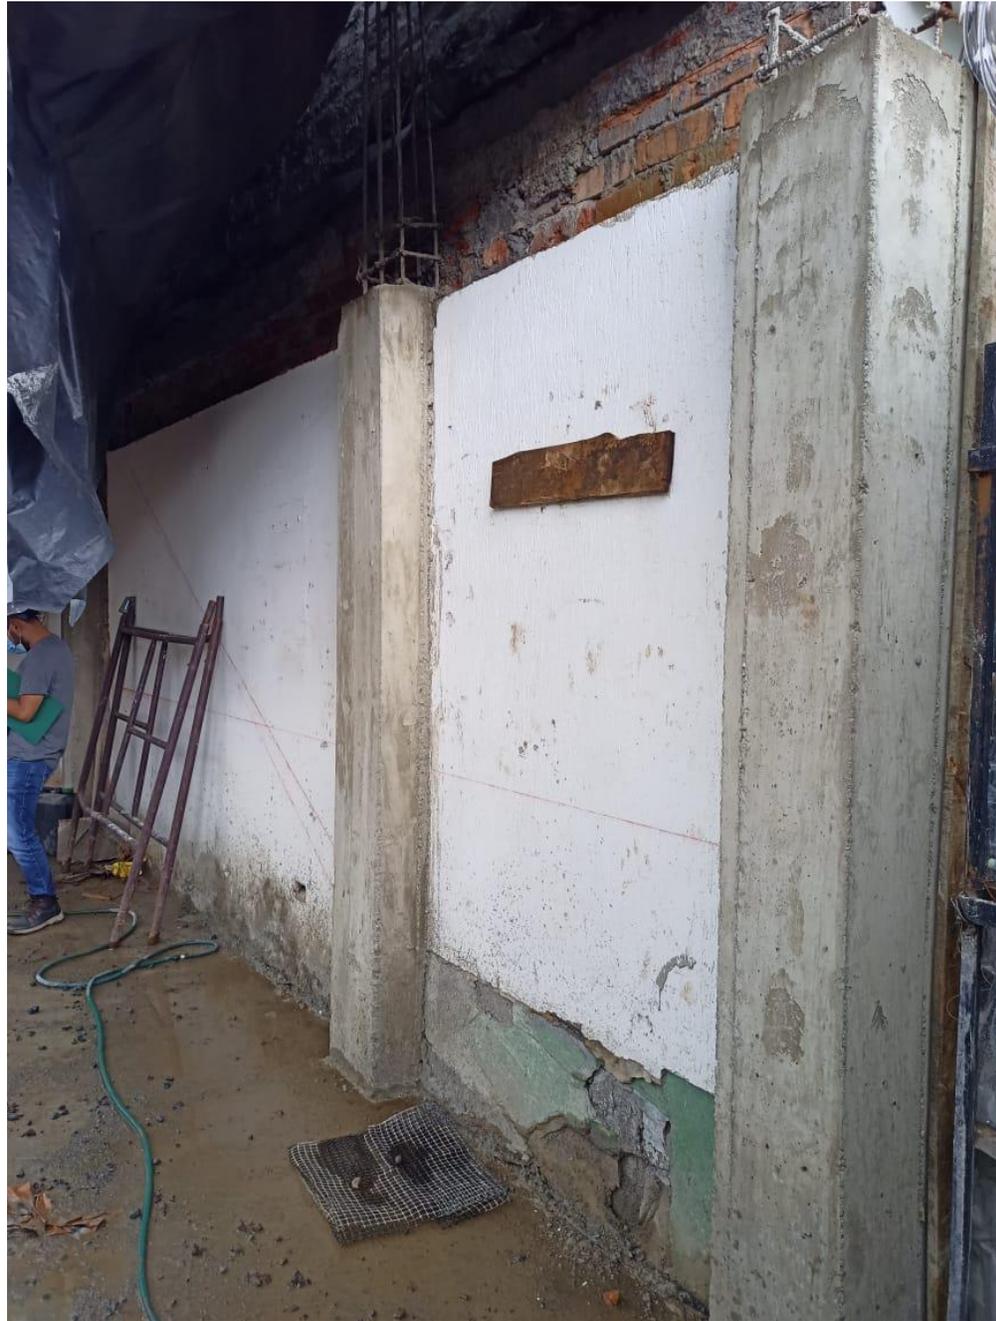
VISITA 24	
BARRIO / DIRECCIÓN	DESCRIPCIÓN DE LA OBRA
Belalcázar / Cra 7 # 8N-25	NO TIENE licencia de construcción. Presenta demolición de algunos muros internos divisorios. Se evidencia la construcción de columnas en concreto reforzado algunas de sección 35cm x 40cm y otras de 35cm x 30cm. Algunos muros se han conservado, no han sido demolidos completamente, se evidencia la fundición de columnas entre ellos
<b>REGISTRO FOTOGRÁFICO</b> Fuente: elaboración propia

La obra ejecutada presenta una demolición parcial de la estructura. Presenta fundición de columnas. La estructura posee un semisótano en la parte posterior del predio.
