**TRABAJO DE GRADO MODALIDAD PASANTÍA PARA OBTENER EL TÍTULO
DE INGENIERO CIVIL**

**AUXILIAR DE CONTROL URBANO EN LA SECRETARÍA DE PLANEACIÓN
MUNICIPAL DE LA ALCALDÍA DE POPAYÁN EN LA INSPECCIÓN Y
SEGUIMIENTO DE LAS OBRAS EN EJECUCIÓN DE PROYECTOS DE
CONSTRUCCIÓN EN LA CIUDAD**

**PRESENTADO POR:
JHONIER ANDRÉS ESPINAL MAYA
100413010321**

**UNIVERSIDAD DEL CAUCA
FACULTAD DE INGENIERÍA CIVIL
PROGRAMA DE INGENIERÍA CIVIL
POPAYÁN
2022**

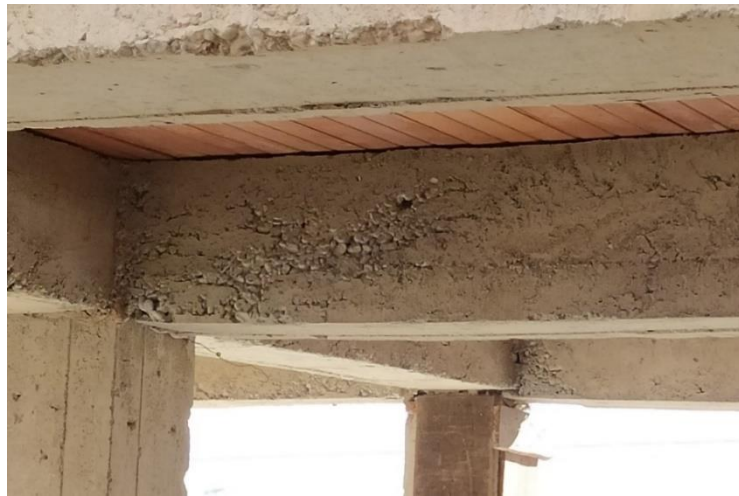
Figura 6. Detalle concreto con hormigueo. Obra No. 2

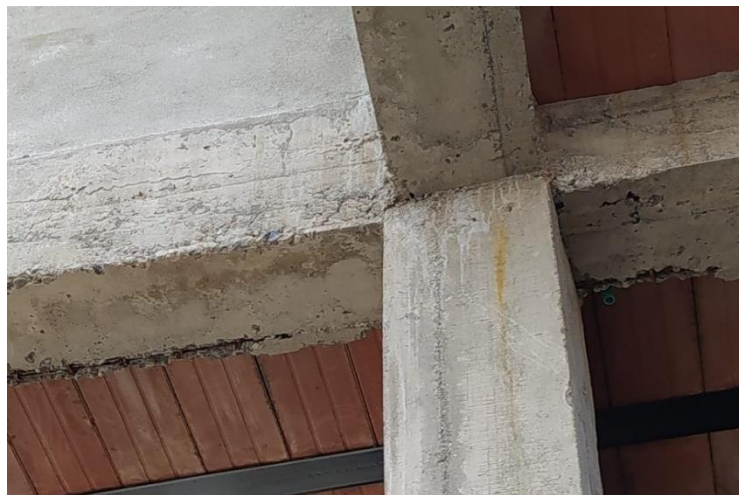
Había ausencia de recubrimiento en algunos elementos, lo cual dejó el acero de refuerzo expuesto a la intemperie y vulnerable a los ataques ambientales.

Figura 7. Acero de refuerzo sin recubrimiento. Obra No. 2

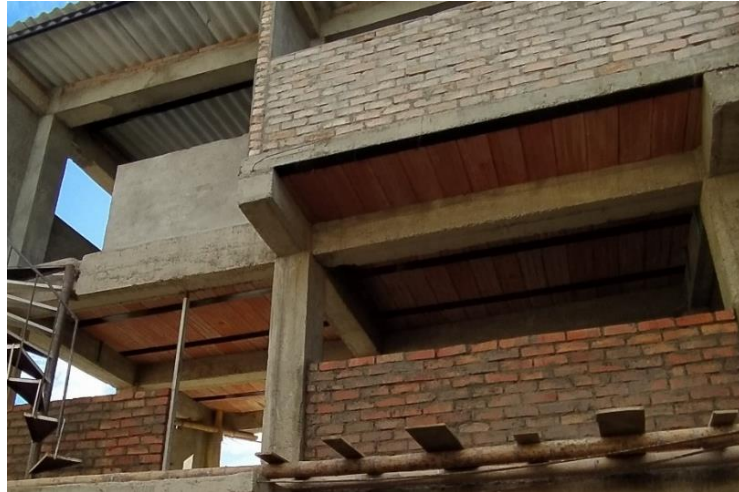
Debido a que la vivienda se construyó empleando un sistema aporticado, se requerían columnas de confinamiento para amarrar los muros divisorios y evitar un posible volcamiento ante la presencia de un sismo o la acción de una fuerza, sin embargo, esta actividad no se realizó.

Figura 8. Vista de los muros sin anclaje. Obra No. 2

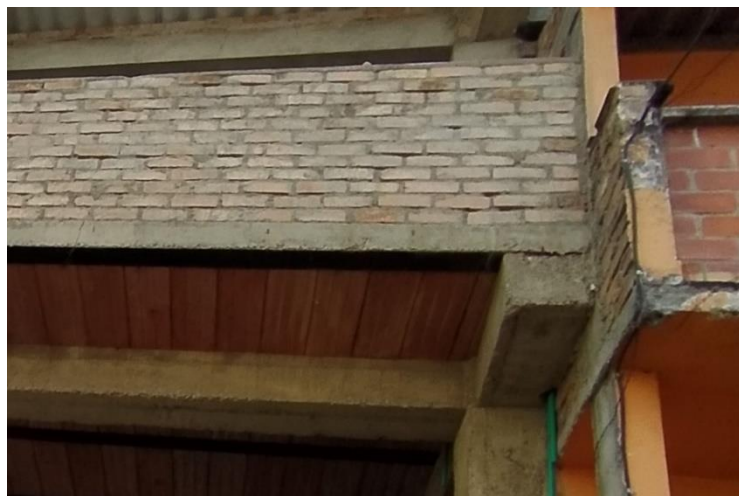
No se respetó separación sísmica con la edificación vecina.

Figura 9. Ausencia de separación sísmica. Obra No. 2

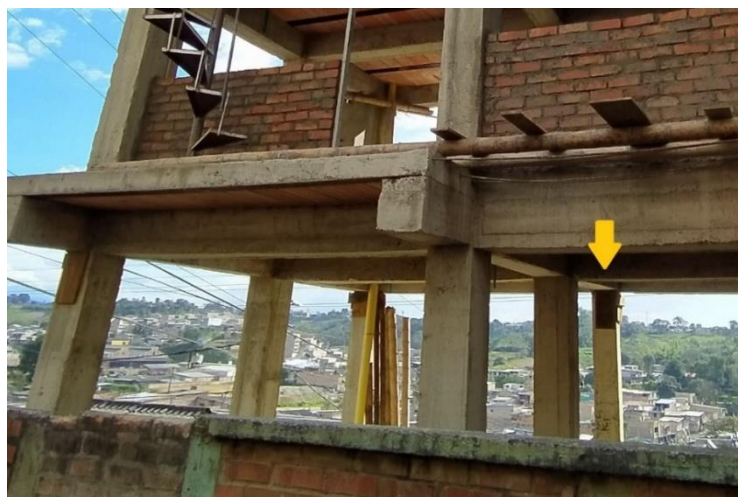
Aunque la obra no contaba con un diseño estructural que sirviera de base para hacer una verificación de lo construido y en donde se describieran las características de cada uno de los elementos que hacían parte de la edificación, resultó extraño encontrar una columna con unas dimensiones inferiores a las demás, esta columna tenía una sección de 25 cm x 25 cm frente a las otras columnas del primer piso que tenían 35 cm x 35 cm.

Figura 10. Ubicación de columna con sección reducida. Obra No. 2

Vale la pena resaltar que en dicha estructura las escaleras estarían ubicadas en parte exterior como se puede ver en la imagen anterior, situación que va en contra de la normatividad municipal.

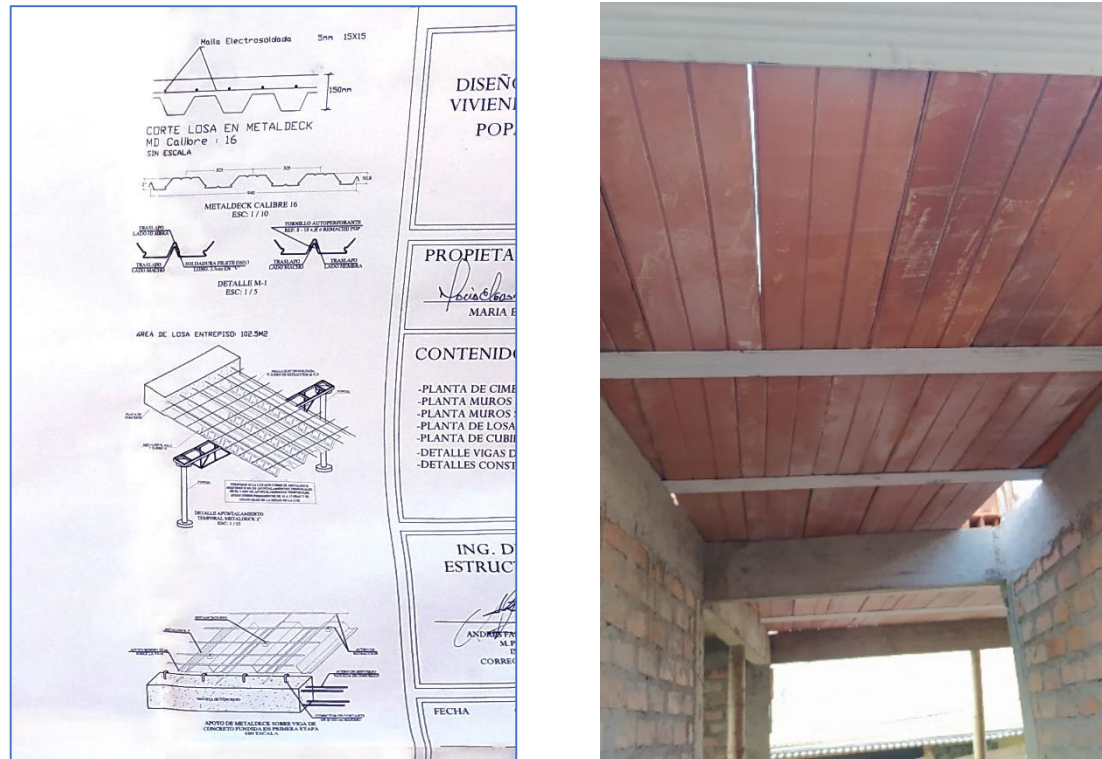
Figura 13. Comparación de losa aprobada en planos vs constuida. Obra No. 3

Adicionalmente se modificó la distribución del segundo piso debido a la omisión de un vacío proyectado sobre el patio de servicio, lo cual agregó un área aproximada de 10 m² a la vivienda.

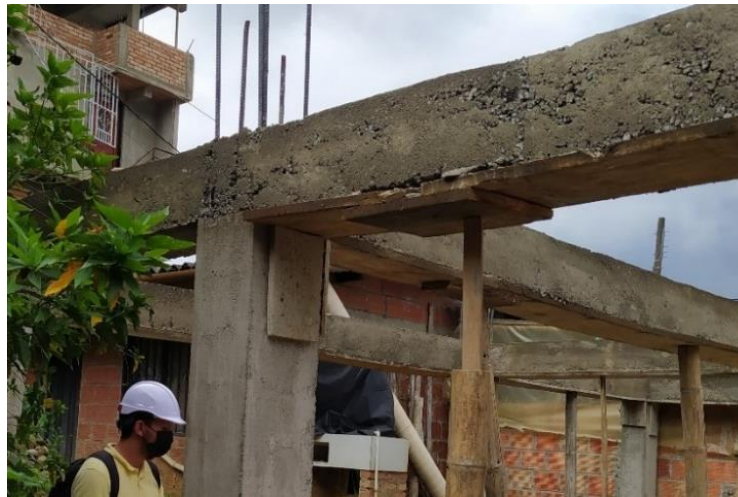
Figura 16. Hormigqueo en vigas. Obra No. 4.

En los elementos de concreto reforzado del segundo piso especialmente las vigas, se observó exposición del agregado grueso y vacíos irregulares en la superficie, esta situación también generó que en algunos puntos el acero de refuerzo no tuviera el recubrimiento adecuado, estas deficiencias constructivas se suman a la presencia de juntas en la zona de confinamiento de una de las vigas, producto de un vaciado discontinuo del concreto.

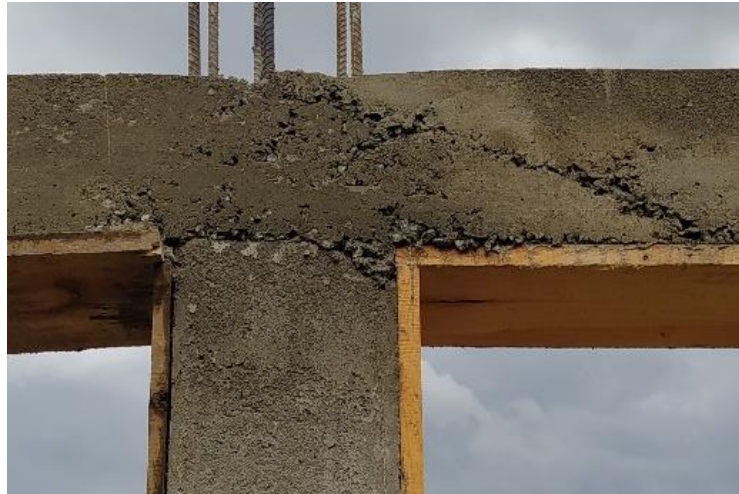
Figura 17. Corte en el vaciado de la viga. Obra No. 4.

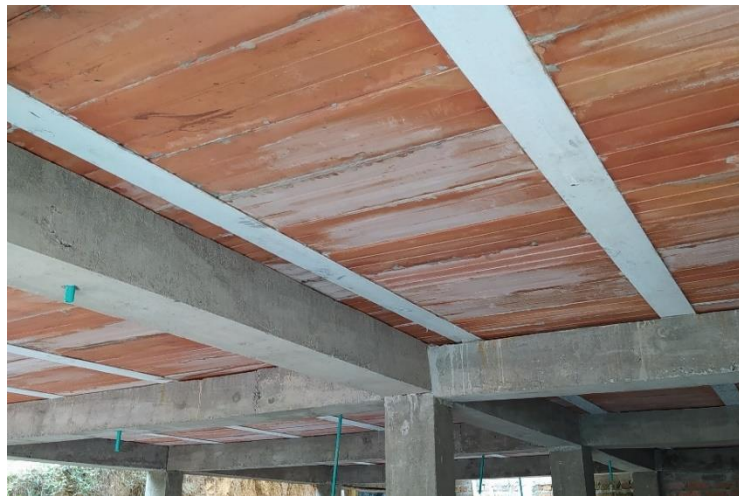
Al preguntar al maestro por la forma como se construyó la losa de entrepiso en bloquelón indicó no haber colocado conectores de cortante para anclar la losa al resto de la edificación.

Figura 18. Losa sin amarrar a las vigas. Obra No. 4.

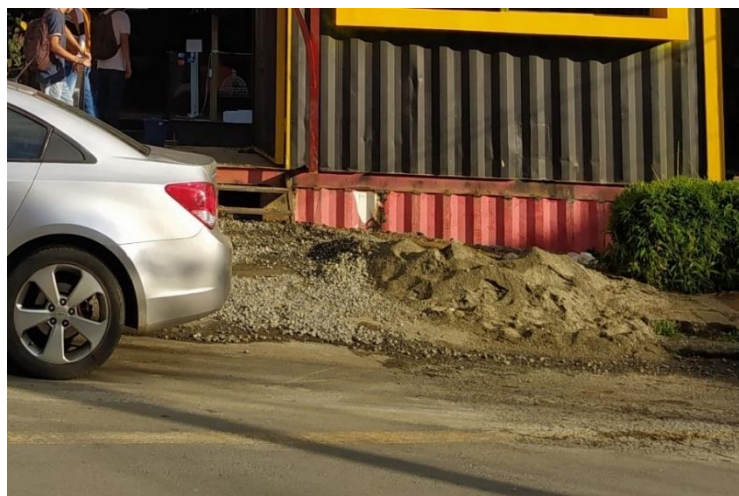
Figura 21. Agregados en zona de espacio público. Obra No. 5

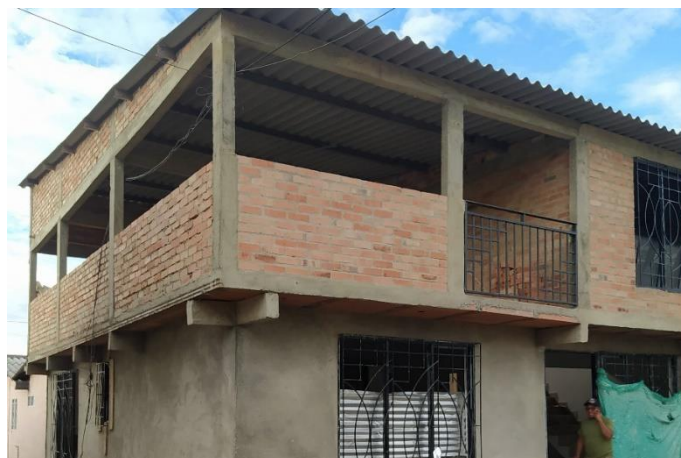
En la construcción del segundo piso se empleó un sistema en mampostería confinada y losa de entrepiso aligerada en bloquelón, sin embargo, buscando maximizar el espacio se perdió la continuidad de las columnas apoyándolas en voladizo y no directamente sobre las vigas inferiores.

Figura 25. Detalle discontinuidad en columnas. Obra No. 6

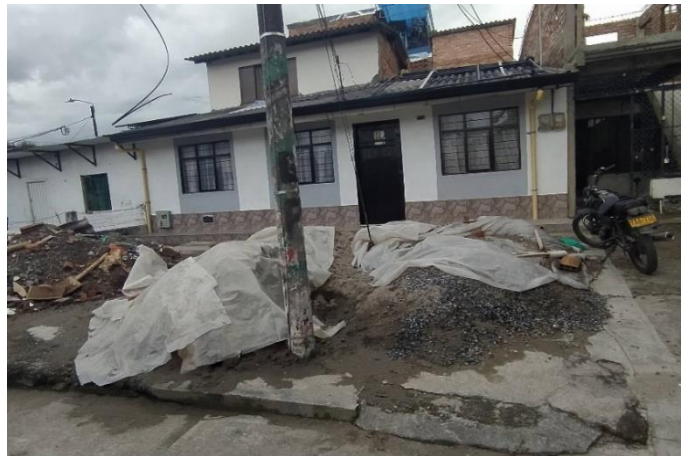
Frente a la edificación se observó parte del material utilizado en la construcción (grava - arena), el cual no solo se encontró a la intemperie, sino que además se ubicó muy cerca de un arrume de escombros producto de la misma obra.

Figura 32. Almacenamiento deficiente de materiales. Obra No. 8

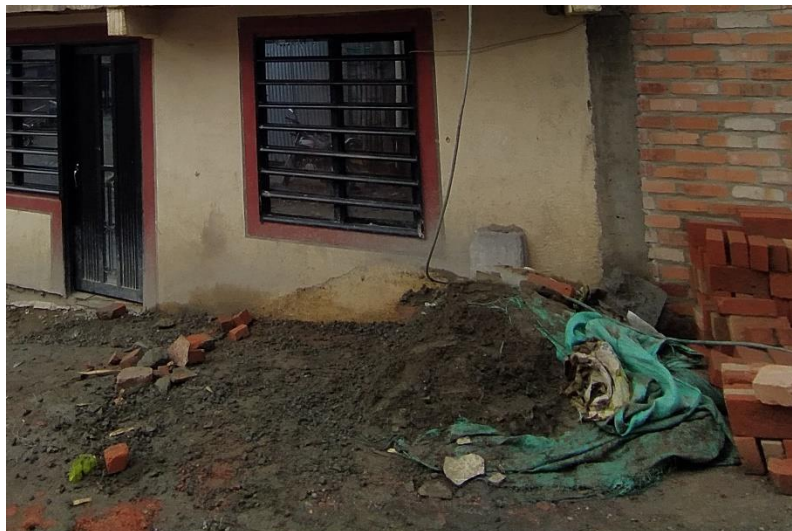
Figura 35. Almacenamiento deficiente de materiales. Obra No. 9

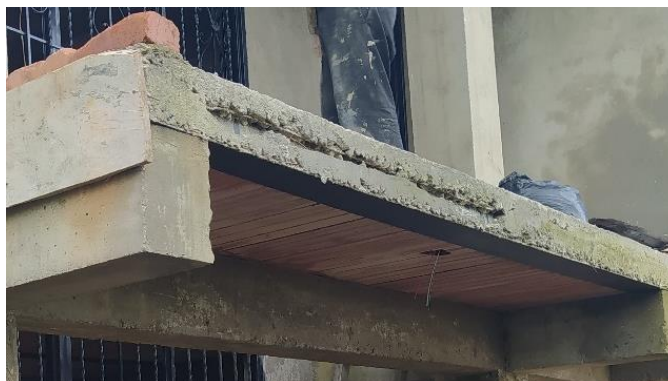
Figura 40. Detalle acero de refuerzo sin recubrimiento. Obra No. 10

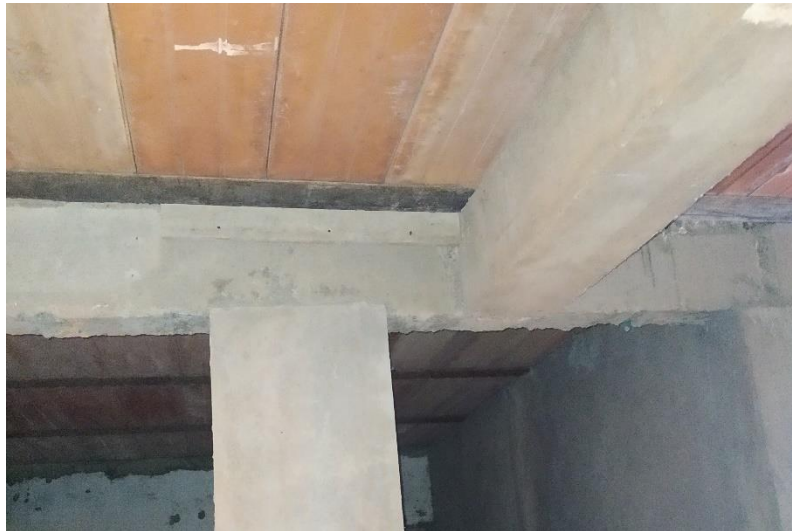
Figura 43. Detalle reforzamiento estructural en primer piso. Obra No.11

Es importante resaltar la colocación de los elementos mostrados en la imagen, pues es recomendable que las vigas y columnas converjan en un mismo punto formando un nudo. Aunque no está prohibido realizar intervenciones como la mostrada, deben evitarse al máximo ya que de construirse se requiere de un diseño cuidadoso debido a la fuerzas internas presentes y al comportamiento crítico que puede tener bajo la acción de fuerzas horizontales sísmicas. Características que muy seguramente no cumple la obra en estudio al no contar con un diseño estructural avalado por un profesional de la construcción.

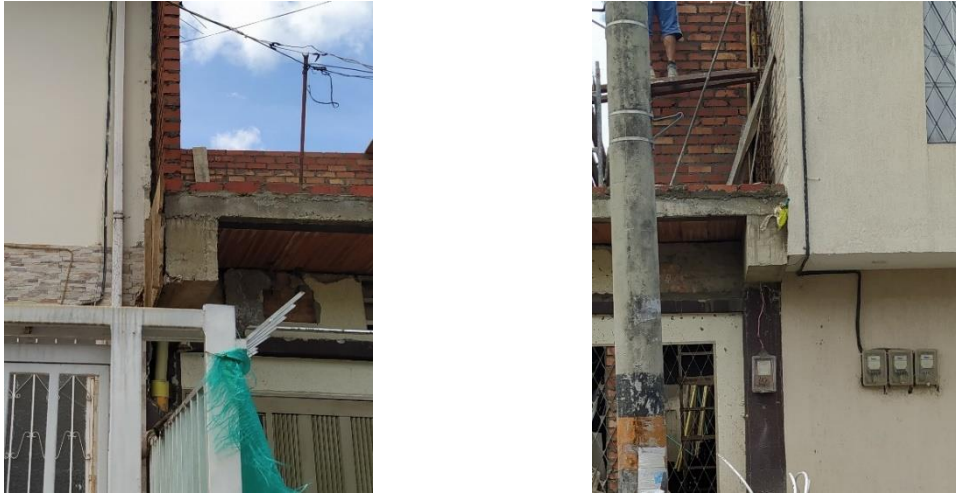
Debido a que se conservó gran parte de la edificación existente no se respetó la separación sísmica con las viviendas vecinas.

Figura 48. Detalle ausencia de deriva con edificaciones vecinas. Obra No.12

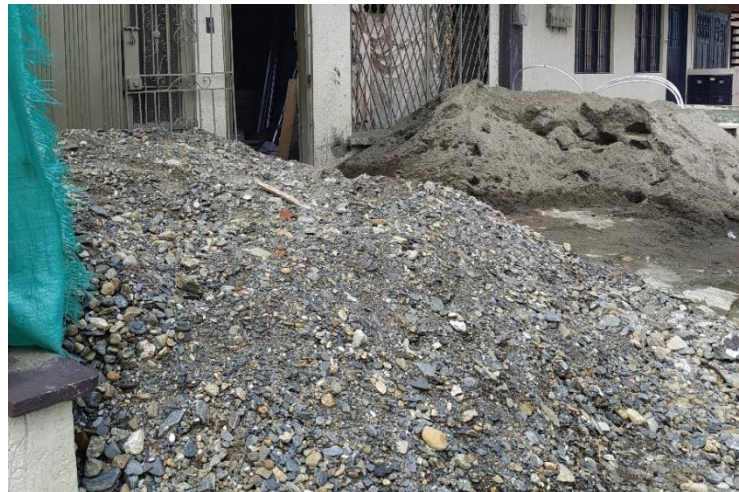
Se encontró parte de los materiales de la obra a la intemperie e invadiendo zona de espacio público.

Figura 49. Almacenamiento de materiales en espacio público. Obra No.12

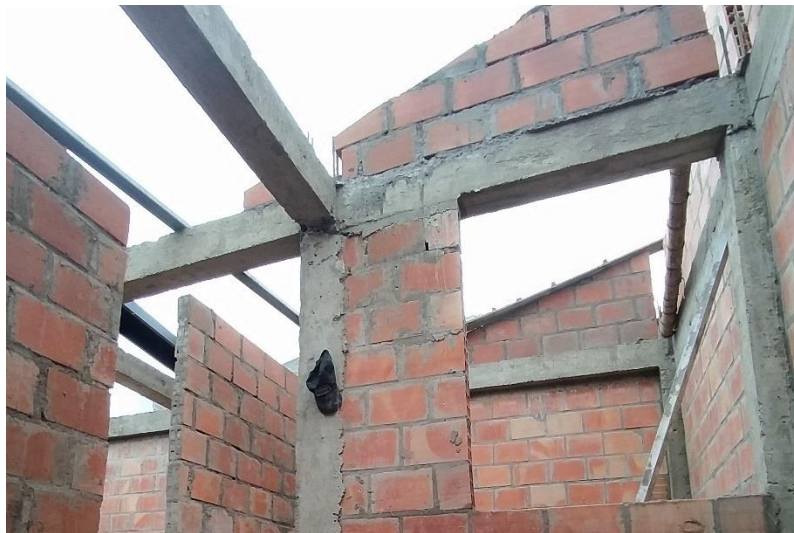
En el segundo piso se apreciaron algunas deficiencias en la construcción, como muros sin confinar, exposición del agregado grueso y acero de refuerzo en vigas, vacíos entre los ladrillos debido a la poca aplicación de mortero de pega y rebaba en vigas y columnas.

Figura 52. Detalle estructura en segundo piso. Obra No.13

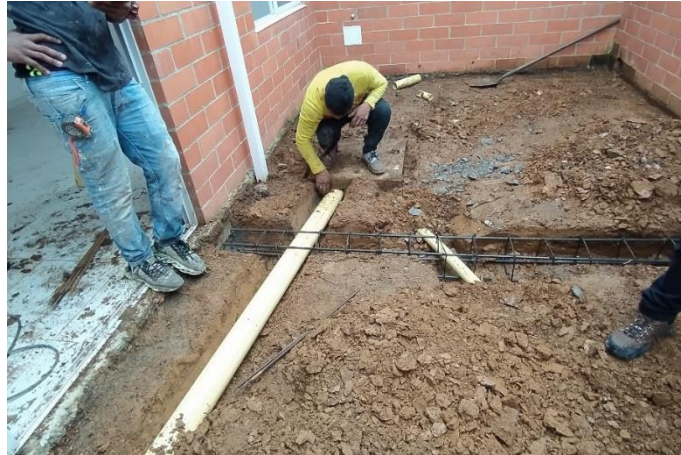
Figura 63. Detalle tubería embebida en viga de cimentación. Obra No.17

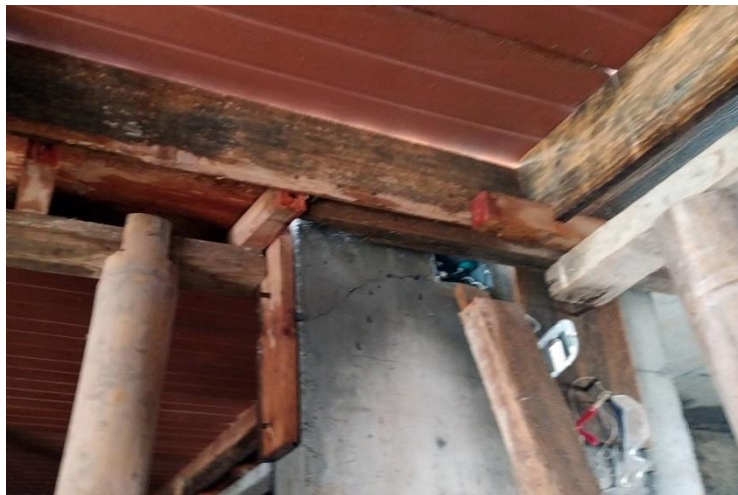
Figura 67. Muro fisurado. Obra No. 18.

Para la construcción de la ampliación se empleó un sistema aporricado en concreto reforzado en el que se observaron algunos fallos en su ejecución. Debido a que la nueva estructura tenía un sistema distinto e independiente al del resto de la edificación, era necesario dejar una separación sísmica entre los sistemas, algo que finalmente no se realizó, además, este nuevo sistema utilizó como columna a un muro divisorio existente en el que se veían grietas causadas por las cargas a las que era sometido.

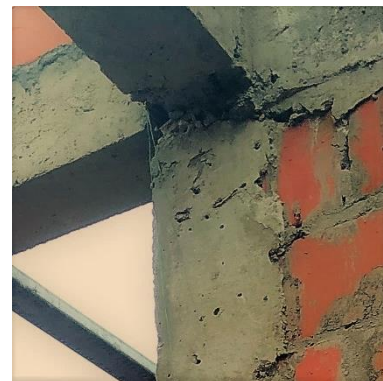
Figura 70. Detalle hormiguero en obra No. 13

Uno de los problemas más recurrentes en las edificaciones visitadas fue el hormigüeo, fenómeno que se presenta cuando quedan atrapadas burbujas de aire entre la superficie de concreto y la formaleta, dejando en los elementos vacíos irregulares y la exposición del agregado grueso. Su origen no es fácil de determinar ya que puede deberse a varios factores como son errores en la dosificación del concreto o deficiencias en la colocación y compactación de la mezcla, siendo esta esta ultima la causa más probable debido a la falta de equipos en las obras visitadas.

7. Muchas obras presentaron problemas como hormigueros en el concreto y exposición de agregados que pudieron haber sido causados por deficiencias en la compactación de la mezcla. Una buena compactación del concreto fresco reduce las imperfecciones superficiales, además, acomoda los componentes de la mezcla para alcanzar mayor compacidad garantizando elementos más resistentes y menos permeables.

En aquellas estructuras con hormigueros o exposición del acero de refuerzo es necesario hacer reparaciones para evitar que la degradación de los elementos y la afectación a la estructura avancen.

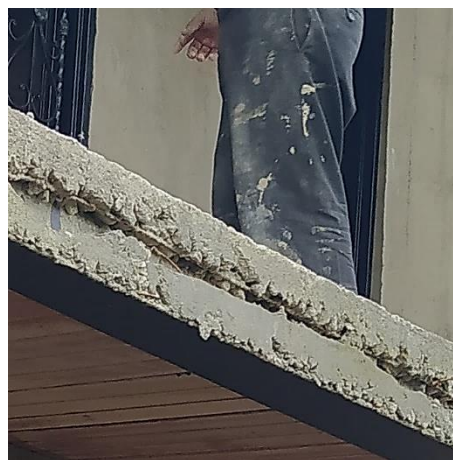
Figura 72. Detalle Acero expuesto en obra No. 10

Dejar el acero expuesto a los ataques ambientales puede generar corrosión, este proceso electroquímico modifica las propiedades del acero lo que a su vez afecta la estabilidad de la estructura al reducir la capacidad portante de los elementos que presentan esta situación.

La corrosión crea una capa de óxido la cual tiene un volumen superior al del acero en estado normal, este incremento del volumen genera presiones internas que deterioran el concreto produciendo grietas, fisuras y desprendimientos de material, la corrosión también disminuye la sección transversal del acero reduciendo su capacidad resistente y eliminando la adherencia entre el acero y el concreto.

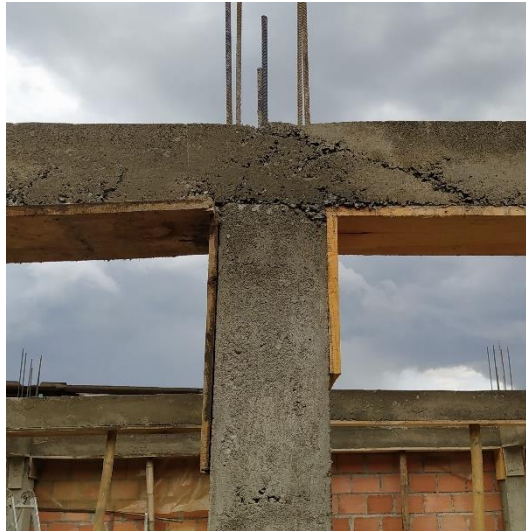
Figura 73. Detalle de junta en concreto de viga. Obra No.4

libremente, esto sugiere un deficiente o nulo proceso de vibrado que se confirma con los hormigueros presentes en otras partes de la viga.

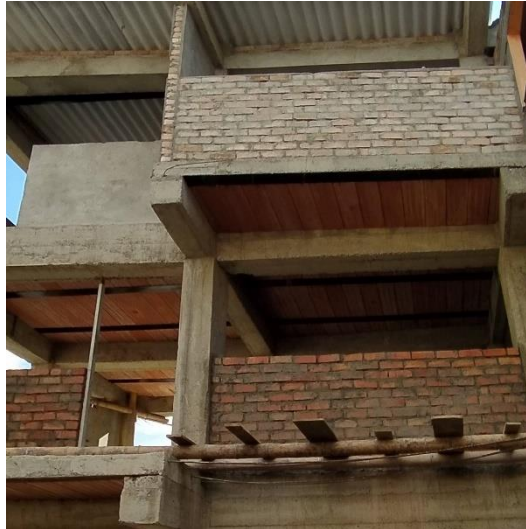
Figura 74. Detalle muros sin amarrar. Obra No.2

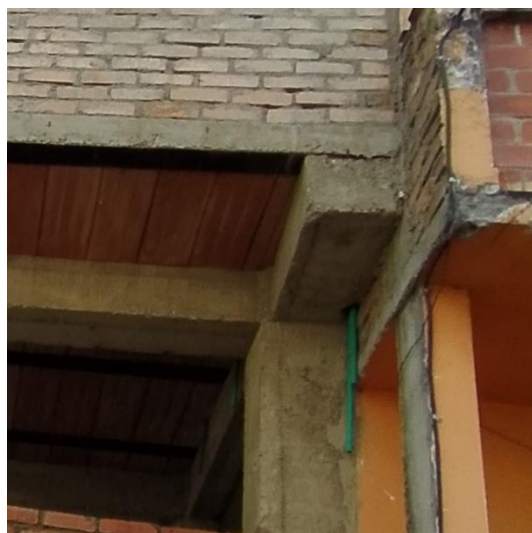
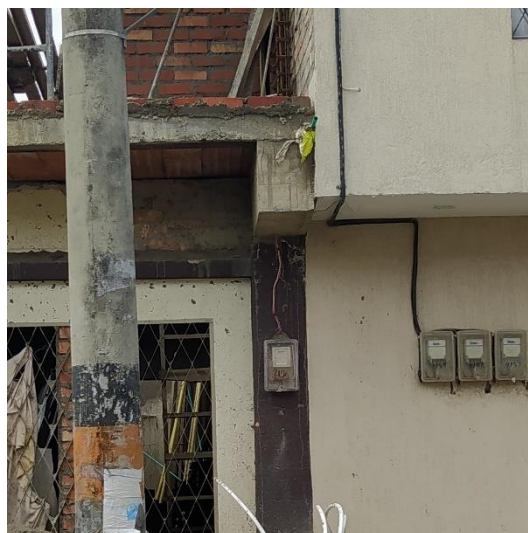
Figura 75. Ausencia de separación sísmica. Obra No.2

Figura 76. Ausencia de separación sísmica. Obra No.12

No garantizar la separación entre estructuras impide que en un evento sísmico las viviendas se desplacen independientemente generando un fenómeno conocido como golpeteo que puede producir daños en ambas construcciones.

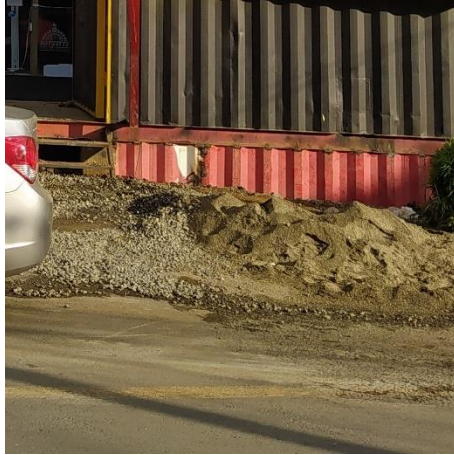
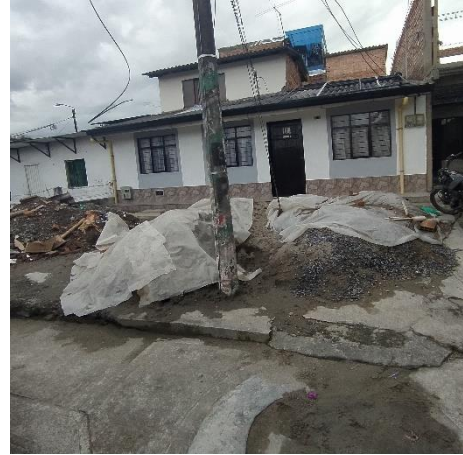
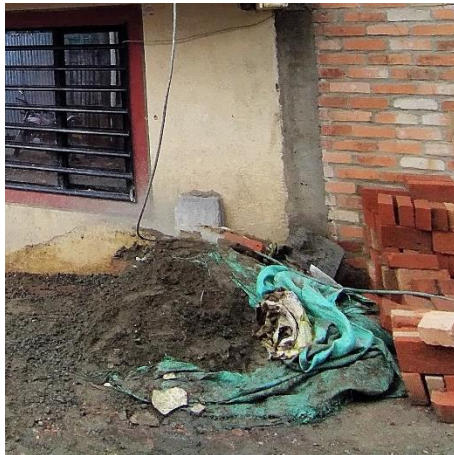
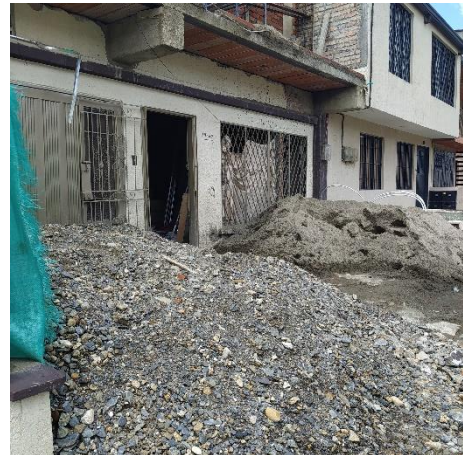
Figura 77. Almacenamiento deficiente. Obra No.5

Figura 78. Almacenamiento deficiente. Obra No.8

Figura 79. Almacenamiento deficiente. Obra No.9

Figura 80. Almacenamiento deficiente. Obra No.12

Las obras visitadas presentaron mayormente almacenamientos deficientes en los agregados, esto se da por varias razones, por un lado al ser materiales muy utilizados en la construcción se requieren grandes cantidades que muchas veces son llevadas a la obra sin que se tenga en cuenta el espacio disponible y el ritmo de uso en la construcción, por otro lado es común ignorar la influencia que tienen los agregados en las características del concreto ya que no solo intervienen en su resistencia sino también en su calidad y durabilidad.

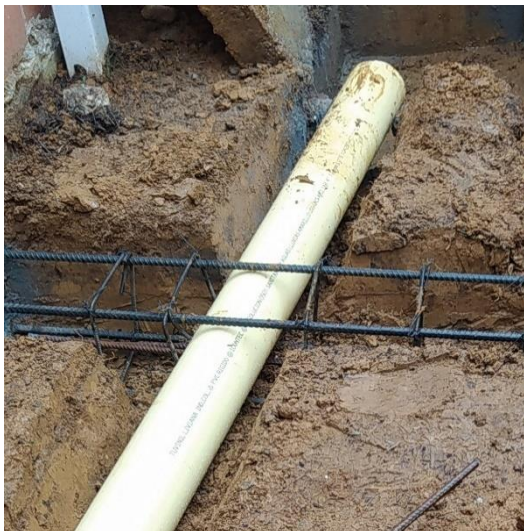
Figura 81. Tubería embebida. Obra No.17
