**TRABAJO DE GRADO MODALIDAD PASANTIA PARA OBTENER EL TITULO  
DE INGENIERA CIVIL**

**PARTICIPACION COMO AUXILIAR DE INGENIERIA CIVIL EN EL MEJORAMIENTO  
DE VIAS MEDIANTE LA CONSTRUCCIÓN DE PAVIMENTO EN EL MUNICIPIO DE EL  
TAMBO-CAUCA**

**VALENTINA ESPINOSA MERA  
CÓDIGO: 100416011096**

**UNIVERSIDAD DEL CAUCA  
FACULTAD DE INGENIERÍA CIVIL  
PROGRAMA DE INGENIERÍA CIVIL  
2022**

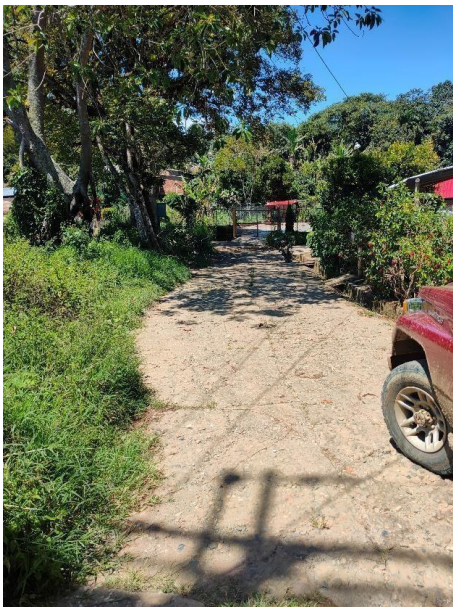
Imagen 4. Estado inicial, Barrio La Playa.

- La vía presentaba una deteriorada estructura de pavimento.
- Algunas partes de la vía evidenciaban presencia de relleno de escombros lo que generaba dificultad para el tránsito normal.
- No contaba con andenes.
- Solamente contaba con bordillos en un costado de la vía.

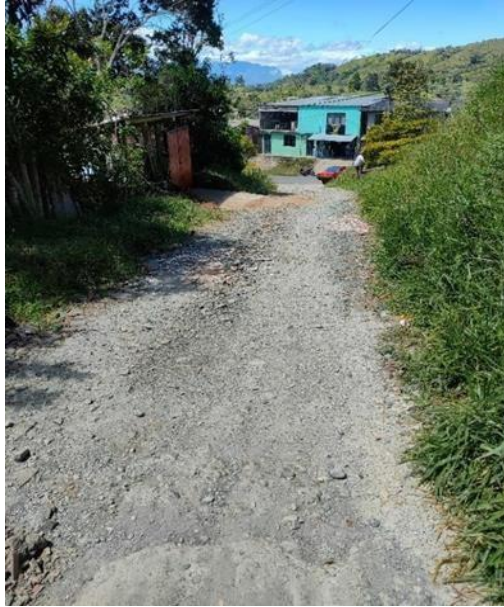
*Imagen 6. Estado inicial, Barrio La Capilla.*

- La vía se encontraba sin estructura de pavimento.
- Presentaba baches que generaban dificultad para el tránsito normal.
- No contaba con andenes.
- No contaba con bordillos.

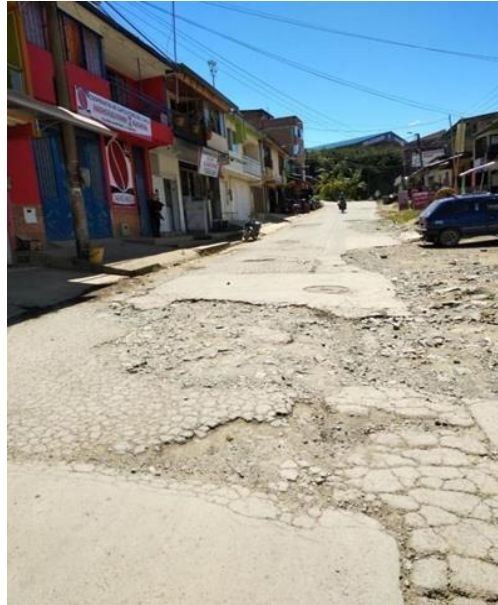
*Imagen 7.Estado inicial, Barrio Obrero.*

- La vía se encontraba con una deteriorada estructura de pavimento.
- Presentaba baches que generaban dificultad para el tránsito normal.
- No contaba con andenes.
- No contaba con bordillos.

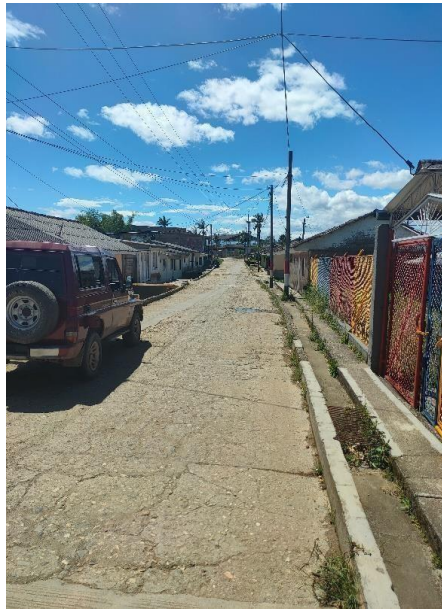
*Imagen 10.Estado inicial, Barrio Patio Bonito.*

- La vía contaba con una deteriorada estructura de pavimento, las losas de concreto rígido se encontraban completamente fisuradas.
- Presentaba andenes.
- Presentaba bordillos.

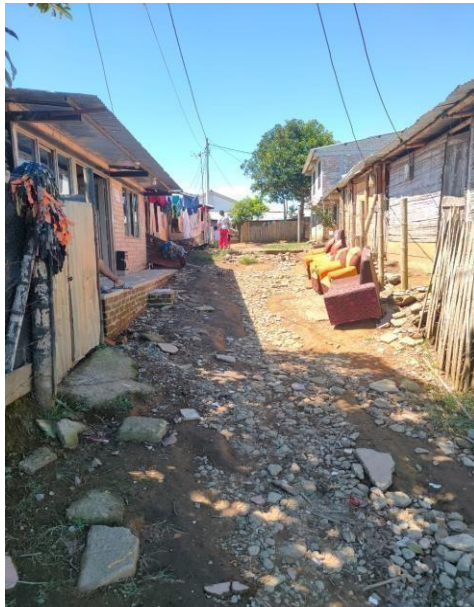
Imagen 12. Estado inicial, Barrio Villa del sol.

- La vía inicial no tiene estructura de pavimento, se encontraba en algunos tramos con tierra amarilla y en otros con relleno de escombros.
- No contaba con andenes.
- No contaba con bordillos.

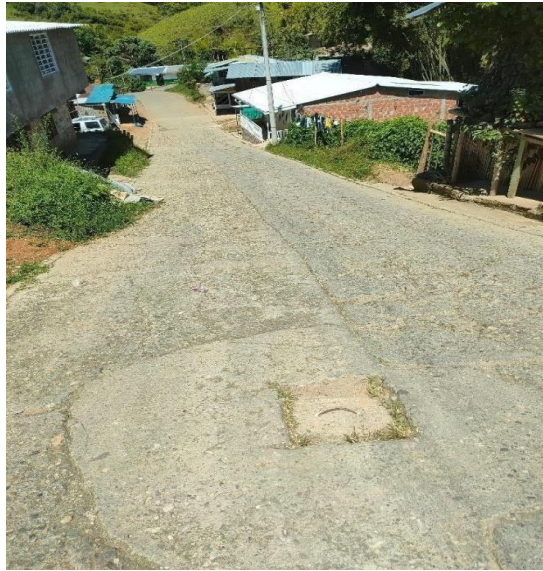
*Imagen 13.Estado inicial, Sector Galería.*

- La vía inicial se encontraba con una deteriorada estructura de pavimento de pavimento.
- No contaba con andenes.
- No contaba con bordillos.

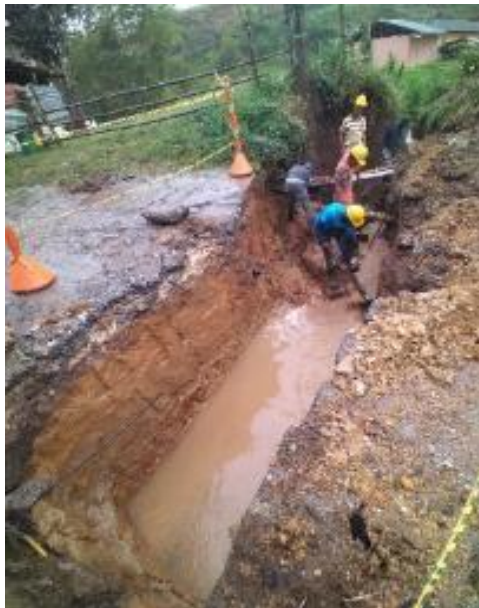
Imagen 16. Empozamiento de agua en la zanja por causa de las lluvias. Barrio La Playa.

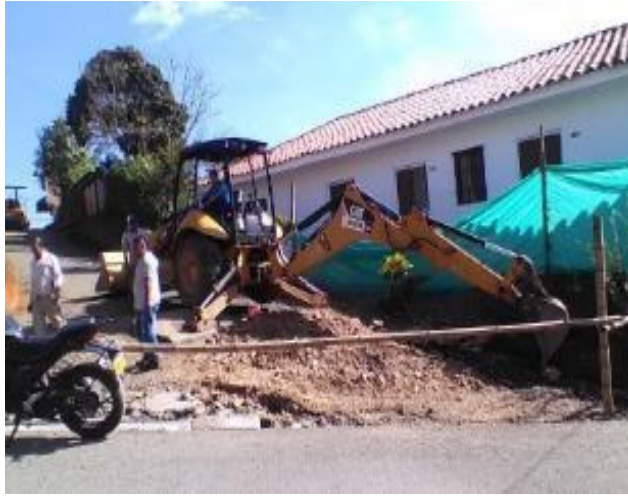
*Imagen 28. Retiro de material contaminante con la retroexcavadora. Barrio La Capilla.*

Se realizó el retiro del material contaminante con retroexcavadora (Imagen 28), y se procedió a llevar a cabo el debido cargue en volqueta del material para botar. Se compactó la subbase con el vibro compactador en la zona donde se retiró el material (Imagen 29). Después de realizar la compactación del suelo se continua con la toma de densidades a la subbase mediante el ensayo del cono de arena de la norma INV E-161-13, para verificar el cumplimiento de los requerimientos. (Imagen 30).

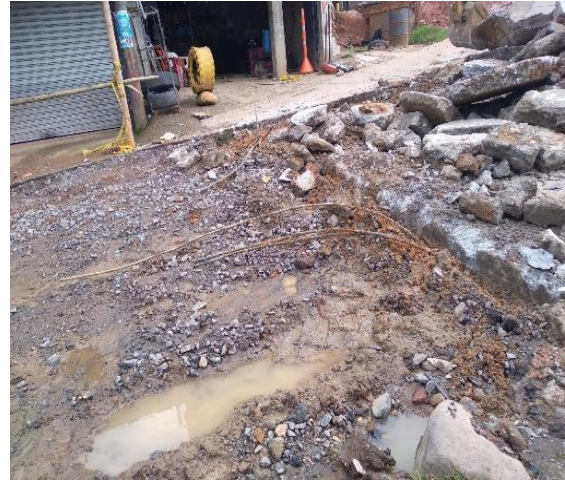
Se evidenció que las redes domiciliarias en este tramo estaban muy expuestas, lo que ocasionó un daño en una de ellas con la retroexcavadora, el cual posteriormente fue solucionado (Imagen 50). Se realizó el retiro de escombros y sobrantes en volqueta, y además se hizo el levantamiento topográfico de este tramo de vía y se marcó el abscisado desde el k0+00 hasta el k0+150 (Imagen 51).

*Imagen 50. Daño en las redes de agua potable por estar muy expuestas. Barrio Obrero.*

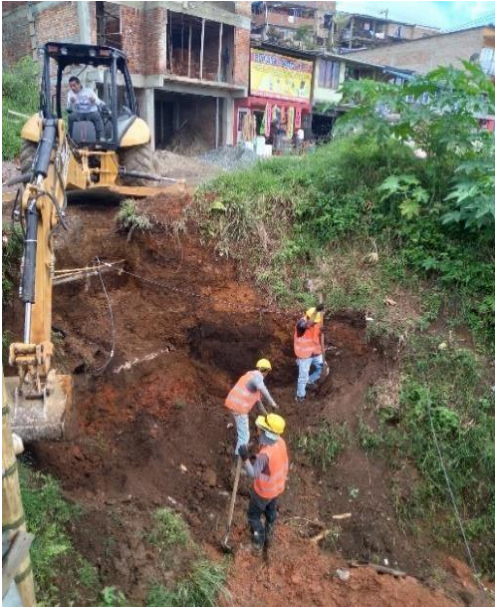
*Imagen 54. Obrero Excavación para cambio de tubo de alcantarillado; abscisa k0+60. Barrio Obrero.*
