**AUXILIAR DE INTERVENTORÍA EN LA CONSTRUCCIÓN DE LA  
URBANIZACIÓN SUEÑOS DE PAZ – LOS ANDES NARIÑO**

**UNIVERSIDAD DEL CAUCA  
FACULTAD DE INGENIERÍA CIVIL  
PROGRAMA INGENIERÍA CIVIL  
POPAYÁN**

**ANTEPROYECTO DE PRÁCTICA PROFESIONAL**

**MODALIDAD: PASANTÍA**

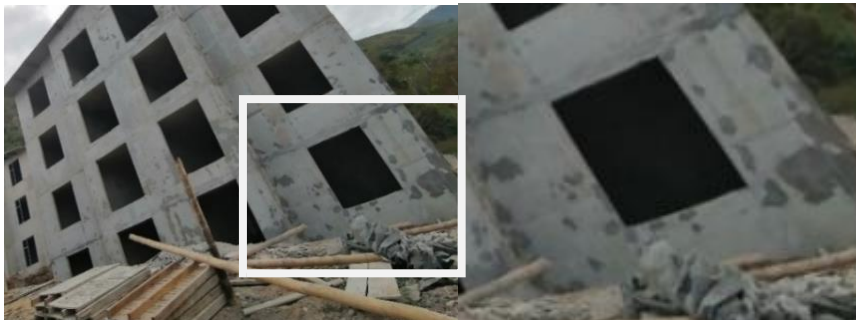
**Figura 3. Torre A y Torre B**

Al revisar las estructuras construidas al momento, se pudo observar muchas deficiencias en estas, tales como desplome de los muros de las mismas, demasiado hormigqueo u oquedades en los muros de las estructuras construidas hasta el momento (Figura 3), los pocos obreros que se encontraron no contaban con los elementos de protección y bioseguridad adecuados.

Después de observadas las estructuras, interventoría da paso a enviar informe a contratista y diseñador estructural para que posteriormente envíen documento de la subsanación de hormigueros y oquedades que se presentaron en algunos de los muros de las estructuras construidas al momento (figura 4)

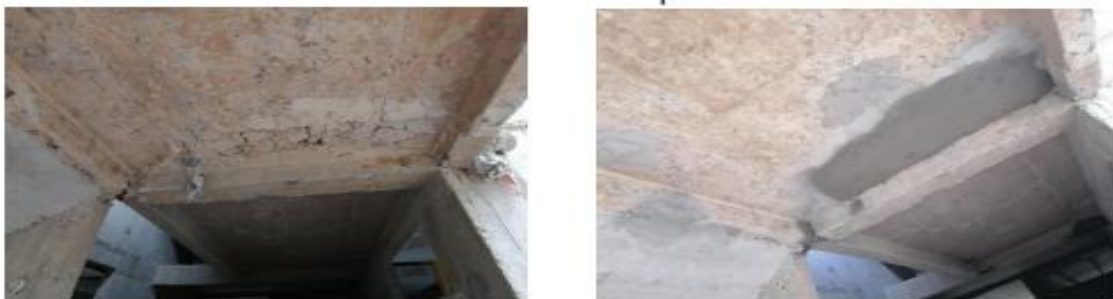
**Figura 8. Antes - Después (Hormigueros.)**

Se dio inicio a las reparaciones estructurales con el pasante supervisando que los hormigueros y oquedades tanto en muros y losas de entrepiso se realicen como lo sugería el manual de reparaciones estructurales que recomendó el ingeniero especialista estructural, a continuación, se puede observar los hormigueros y oquedades respectivamente en las figuras 8 y 9 de lo realizado.

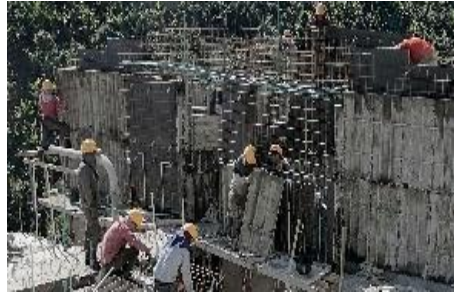
**Figura 17. Tubería Conduit en viga de amarre**

Cuando se estaba terminando el encofrado de la torre del último piso, en la parte superior de la viga de amarre, el pasante alcanza a observar que la tubería conduit atraviesa la viga de amarre, lo que repercute en la fundición de este último piso hasta no subsanar la tubería figura19.

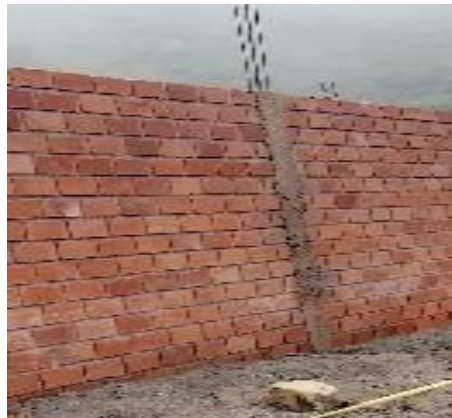
**Figura 22. Columneta abombada corregida.**

Transcurridas 24 horas del endurecimiento del concreto de la placa de la vivienda PMR, se inicia con la instalación de formaleta necesaria para las columnetas de la vivienda y posterior a ello su fundición, en el transcurso de la fundición, las tablas que servían como formaleta de una de las columnetas al no tener buen soporte en el centro de su altura, se pandea y genera que la Columneta quede bombada, lo que de inmediato se mandó a demoler y volver a fundir *figura24*.

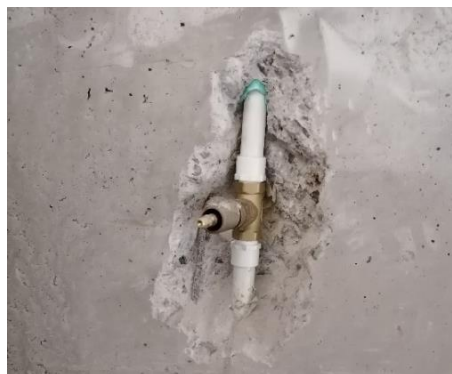
**Figura 29. Reparación de Fuga**

Cuadrilla avanzaba con las pruebas de presión de las redes hidráulicas de la torre A, y B, el pasante observo que se presentaba humedad en la pared del baño, de tal manera que procede a informar a residente de obra para que procedan a su reparación de esta y de cualquier otra fuga de agua que pudiese presentarse en las redes ya intervenidas (Figura31).

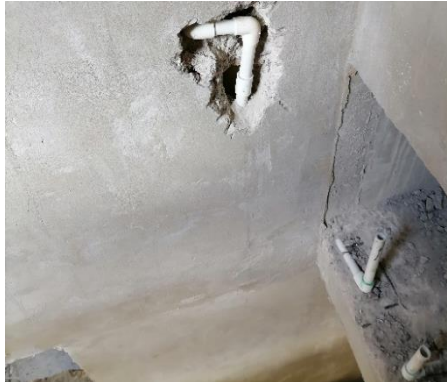
**Figura 32. Fuga de agua en pasillo.**

Al momento de realizar las pruebas de presión el pasante observo e informó que en muchos lugares de pasillo de la torre A y torre B, se encontraron fugas de agua, para que al mismo tiempo se fueran reparando estas inconsistencias *figura34*.

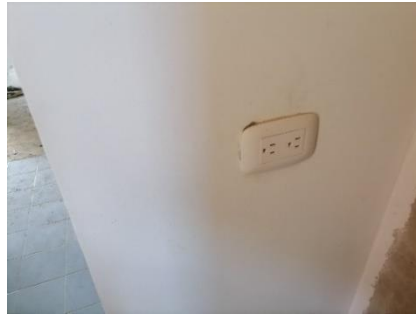
**Figura 42. Superboard para resanar.**

Pasante verifico que todas las láminas de superboard se encuentren en buen estado, en algunos casos se observó que al instalar plafones oh interruptores, estas laminas se fracturaban y por esta razón se tuvieron que mandar a cambiar o resanar *figura 44*
