**PASANTE AUXILIAR DE INGENIERÍA CIVIL EN ACOMPAÑAMIENTO Y  
SEGUIMIENTO DE LOS PROCESOS TÉCNICOS Y ADMINISTRATIVOS DE  
LOS DIFERENTES PROYECTOS DE INFRAESTRUCTURA REALIZADOS POR  
LA SECRETARÍA DE PLANEACIÓN E INFRAESTRUCTURA DE LA ALCALDÍA  
DEL MUNICIPIO DE TIMBÍO, CAUCA**

**UNIVERSIDAD DEL CAUCA  
FACULTAD DE INGENIERÍA CIVIL  
PROGRAMA DE INGENIERÍA CIVIL  
POPAYÁN-CAUCA**

**INFORME FINAL DE TRABAJO DE GRADO MODALIDAD PASANTÍA PARA OBTENER EL TÍTULO DE INGENIERO CIVIL**

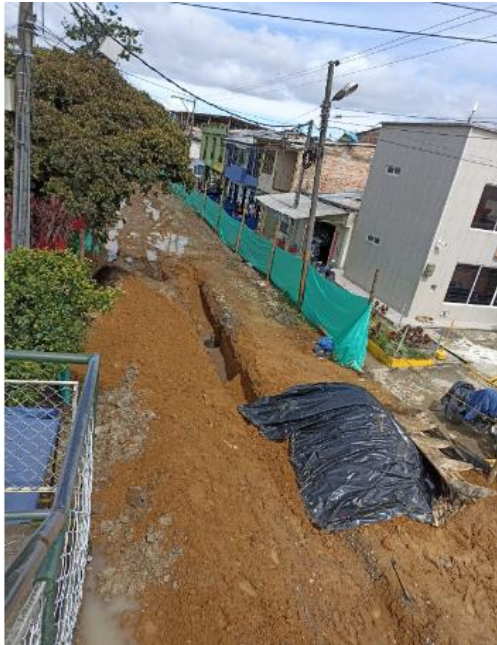
En la calle 19 se encontraban terminando el relleno de la zanja por donde se puso la tubería. Se verificó que el relleno se hiciera de una manera adecuada para lograr una buena estructura en esa parte. Se rellenaron los alrededores de la tubería manualmente hasta aproximadamente unos 30 cm por encima de la misma y una vez hecho esto, se siguió a compactar mecánicamente.

*Ilustración 16. Estado de la Calle 19.  
Fuente: Elaboración Propia.*

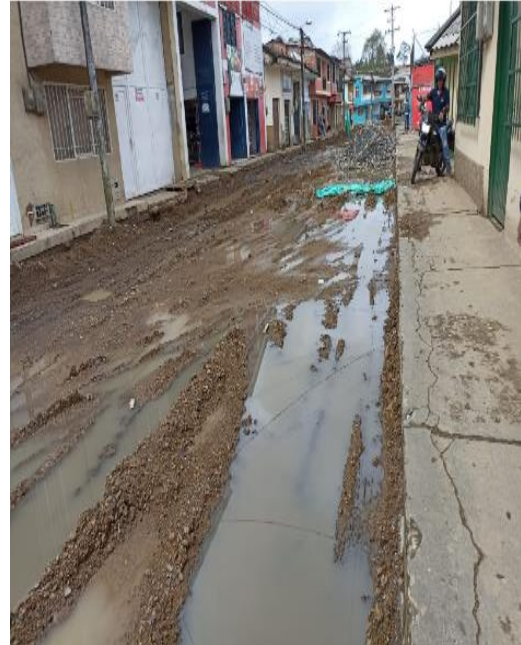
*Ilustración 17. Estado de la Calle 18.  
Fuente: Elaboración Propia.*

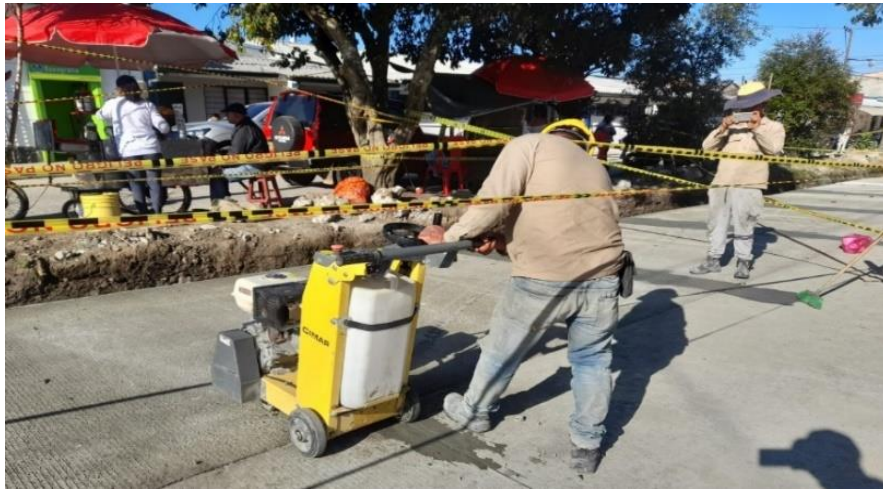
“Es importante realizar los cortes cuando el concreto haya alcanzado la resistencia suficiente, ni mucho tiempo antes que provoque la generación de desportillamientos de las losas, ni muy tarde, de manera que deje que en el concreto se empiecen a formar patrones de agrietamiento. Primero se deben realizar los cortes transversales y luego los longitudinales, para evitar que la separación entre juntas transversales sea mayor entre la menor medida de cinco metros (5 m) o veinticuatro (24) veces el espesor.”<sup>11</sup>

*Ilustración 41. Corte de Juntas. Tomada in situ.*

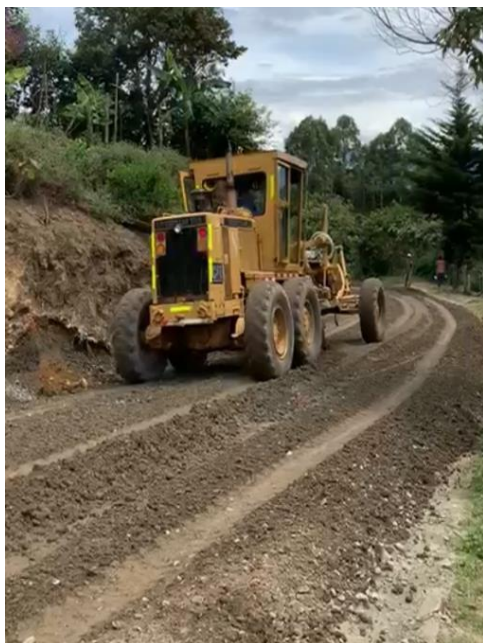
Se extendió la subbase y se compactó hasta generar el espesor de 15 cm, lo cual debe cumplir con la capacidad de soporte CBR del suelo (95%), para esto se realizó una toma de densidades mediante el método del cono de arena.

*Ilustración 52. Extendido de Subbase. Tomada in situ.*

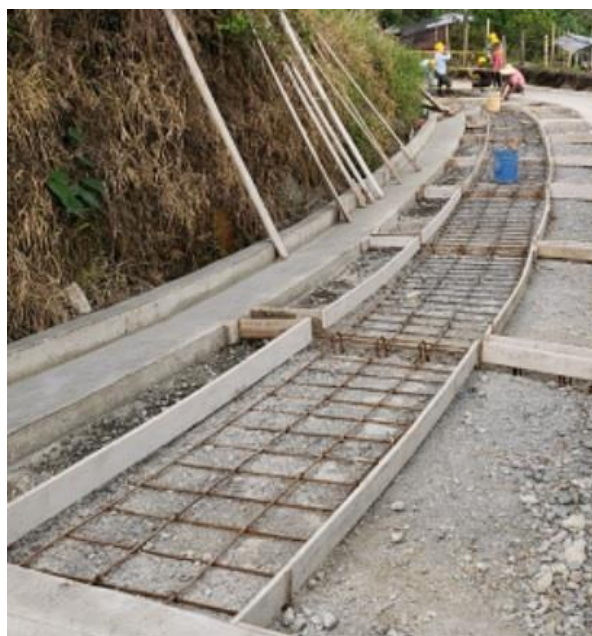
Se realizó la toma de medidas para garantizar las dimensiones de las placas huellas. Como se muestra en la ilustración 45, la placa huella y el ciclópeo tienen un ancho de 90 cm, una longitud de 2.80 cm y un espesor de 15 cm.

*Ilustración 54. Colocación de Formaleta. Tomada in situ.*

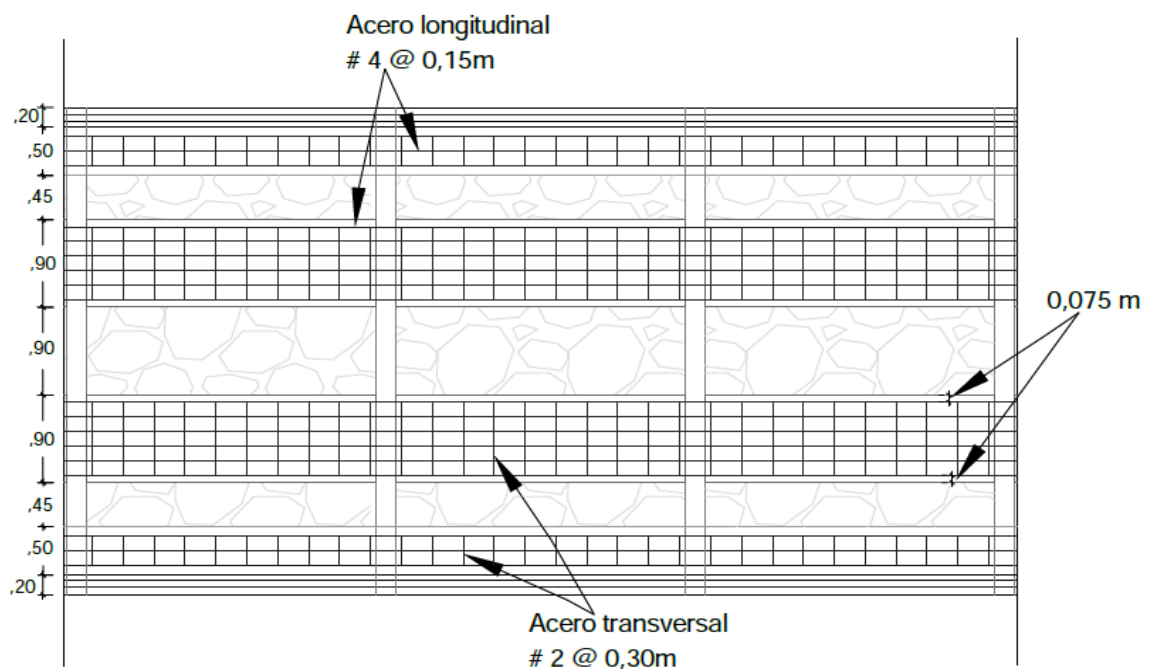
Se verificó las dimensiones y ubicación del acero de refuerzo. Se utilizó un cero corrugado; el refuerzo longitudinal conformado por acero #4 ubicados cada 15cm y el refuerzo transversal conformado por acero #2 ubicados cada 30 cm.

Ilustración 55. Ubicación de Acero de Refuerzo. Fuente: INVIAS.

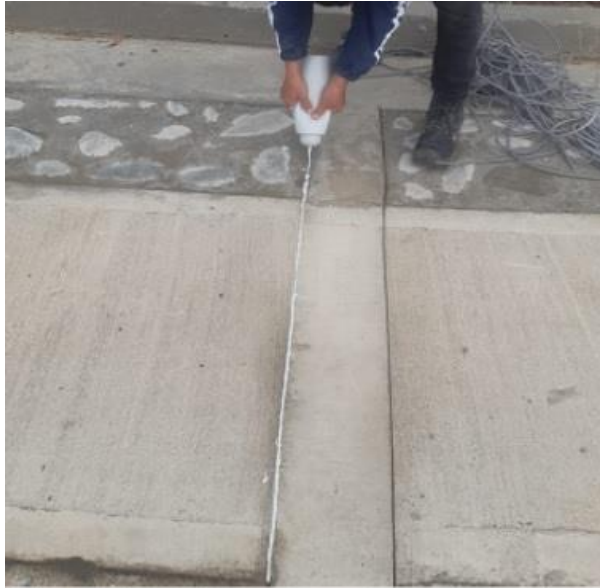
Al terminar la colocación del concreto ciclópeo, se procedió a la realización y sellado de las juntas de construcción con SIKAFLEX-401 PAVEMENT.

*Ilustración 61. Sellado de Juntas. Tomada in situ.*

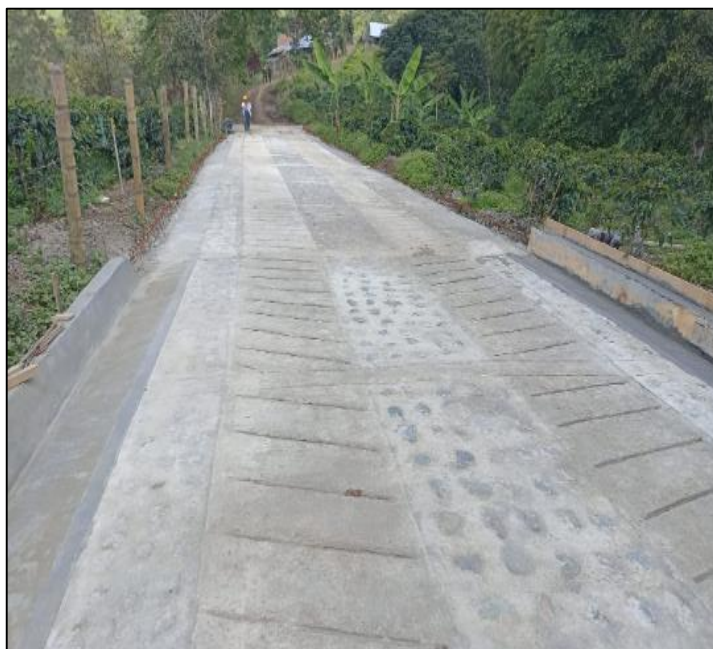
Por otra parte, la comunidad expresó ausencia del contratista e interventor durante gran tiempo de ejecución de la obra, de igual manera expresaban que en un tramo de la subrasante no se lo había mejorado ni se había extendido material de subbase, razón por la cual muchas de las falencias de la obra terminada.

*Ilustración 64. Construcción Placa Huella Pastalito. Tomada in situ.*
