PARTICIPACIÓN COMO AUXILIAR DE INGENIERÍA CIVIL EN LA
ADMINISTRACIÓN Y SUPERVISIÓN DE OBRAS CIVILES EN EL MUNICIPIO
DE SANTANDER DE QUILICHAO

PROYECTO DE TRABAJO DE GRADO PARA OPTAR AL TÍTULO
INGENIERO CIVIL MODALIDAD PRACTICA PROFESIONAL

JHON EDINSON ORDOÑEZ MOSQUERA

UNIVERSIDAD DEL CAUCA
FACULTAD DE INGENIERIA CIVIL
PROGRAMA DE INGENIERIA CIVIL
SANTANDER DE QUILICHAO

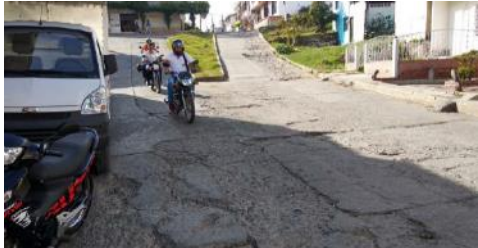
<p><i>Imagen 3 Calle primera entre carrera 11 y 10 fuente (Elaboración Propia)</i></p>

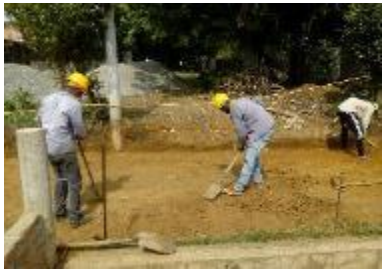
<p><i>Chequeo a la pendiente longitudinal y trasversal de la subrasante.</i></p> <p>Partiendo de las estacas puestas por el topógrafo y luego de hacer el cajeo manual para quedar en cota de subrasante, se verifico cada 10 metros que las pendientes longitudinales coincidieran con lo mostrado en los planos de diseño. Esto se realizó con la ayuda de una manguera de nivel, midiendo la diferencia de altura de las abscisas encontrando la pendiente real del terreno.</p>

<p><i>Imagen 27 Excavación a nivel de subrasante Fuente (Elaboración propia)</i></p>

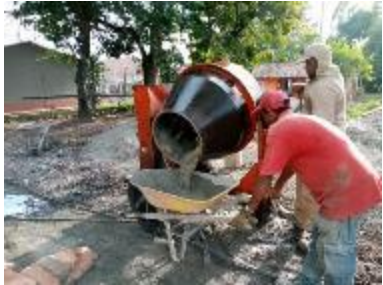
<p><i>Imagen 38 Elaboración de mezcla en sitio de obra Fuente (Elaboración Propia)</i></p>																	
<p>A continuación, se muestra una tabla que resume los cálculos de concreto fundido en obra.</p>

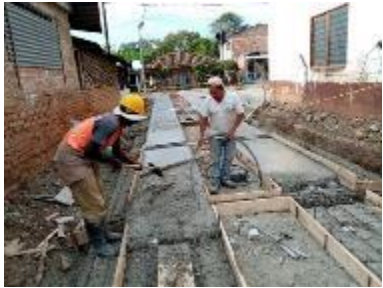
<p><i>Imagen 39 Vibrado de concreto Fuente (Elaboración propia)</i></p>

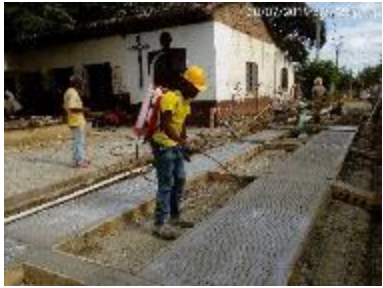
<p><i>Imagen 40 Colocación del aditivo Antisol Fuente (Elaboración propia)</i></p>	
<i>estructura</i>	<i>volumen (m3)</i>																	
<i>vigas riostras</i>	<i>16.32</i>																	
<i>losa huella</i>	<i>53.35</i>																	
<i>cuneta bordillo</i>	<i>63.99</i>																	
<i>piedra</i>	<i>13.66</i>																	
<i>alcantarilla</i>	<i>6.44</i>																	
<i>vol total</i>	<i>153.77</i>																	
<i>con desperdicio 1%</i>	<i>155.31</i>																	
<p><i>Elaboración de informe no2.</i> Se redactó informe de las actividades realizadas en su totalidad detallando la información pertinente para entregar a la secretaria de infraestructura y equipamiento municipal, dicho documento compuesto por 54 paginas cada una haciendo el desglose de cada actividad con sus respectivas fotografías y entregando al final las observaciones y conclusiones.</p>

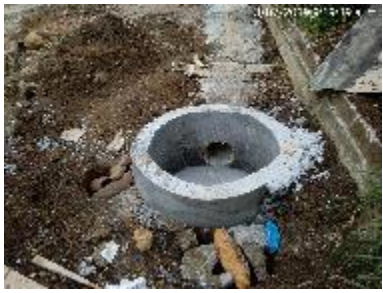
<p><i>Imagen 46 Recamara en concreto Fuente (Elaboración propia)</i></p>	
<p><i>Apoyo a la elaboración de las actas de vecindad del sector.</i></p> <p>Una vez que se empezaron hacer las excavaciones se visitó cada una de las viviendas de la calle 16 recopilando la información necesaria para completar el formato de actas de vecindad del Invías.</p> <p>Esta información recolectada fue muy importante para conocer el estado actual de las viviendas aledañas pues la maquinaria pesada para la construcción de la pavimentación podría causar daño sobre las mimas. Además, se conoció que la mayoría de las viviendas presentaban fisuras en sus muros perimetrales sobre todo en los de las fachadas, así mismo se determinó que presentaban humedad en los muros. en totalidad se recopiló información escrita de los datos del responsable de la vivienda, el estado antes de intervenir y fotografías que evidenciaban su estado.</p>

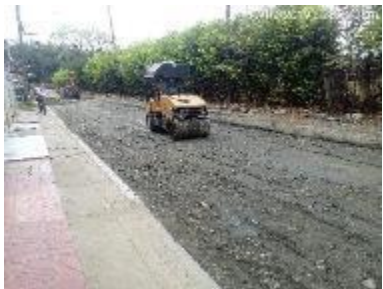
CONSTRUCCIÓN DE PAVIMENTO FLEXIBLE EN LA CALLE 16		5 de 6
<i>Descripción de la actividad</i>	<i>Detalle grafico</i>	
<p><i>Supervisión a la instalación de la base y subbase granular.</i></p> <p>Se vigiló la instalación de estos materiales granulares, tomando registro fotográfico de los materiales que llegaban a la obra, esta información sirvió para pedir de manera oficial la granulometría del material de subbase pues este contenía sobre tamaños que a simple vista se podían distinguir.</p> <p>El material usado para la base granular fue mucho más limpio y sin presencia de sobre tamaños.</p>

<p><i>Imagen 50 Compactación de subbase granular Fuente (Elaboración propia)</i></p>

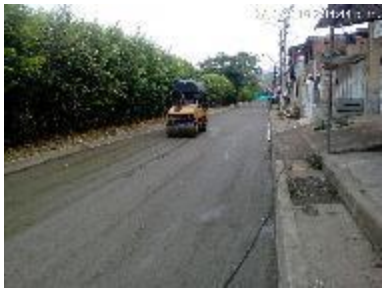
<p><i>Imagen 51 Compactación de base granular Fuente (Elaboración propia)</i></p>	
<p><i>Densidades</i></p> <p>Acompañamiento a las actividades de toma de muestras de densidad, tomado registro fotográfico de las actividades diarias para la elaboración de informes. Y tomando valores para comparar con los ensayos tomados por interventoría.</p>
