**APOYO EN EL SEGUIMIENTO A LA CONSTRUCCIÓN DE VIVENDAS Y  
OBRAS DE MITIGACIÓN**

**PRESENTADO POR:  
JULIO BURBANO MORA  
COD. 100413020702**

**UNIVERSIDAD DEL CAUCA  
FACULTAD DE INGENIERÍA CIVIL  
PROGRAMA INGENIERIA CIVIL  
DEPARTAMENTO DE CONSTRUCCIÓN  
POPAYÁN, MARZO – 2020**

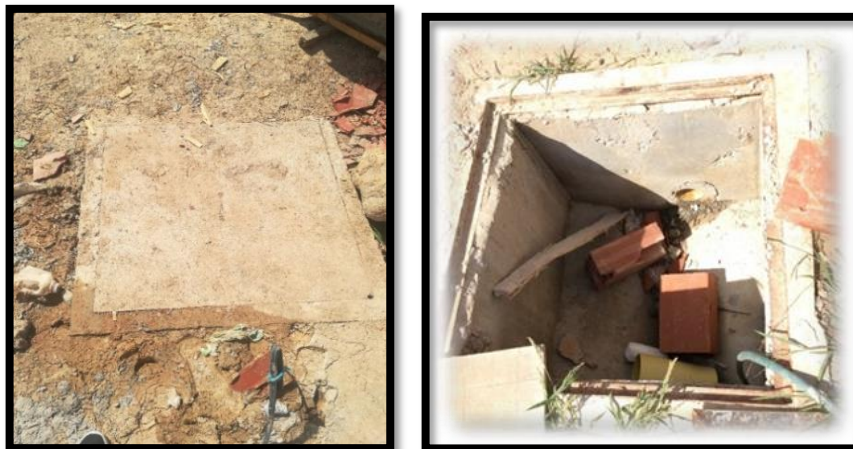
- En la inspección de obra se identificaron algunas cajas de inspección sanitaria construidas, pero se evidencia la carencia de tapas en algunas de ellas.

*Figura 6 Cajas de inspección sin tapa acumulando residuos.*

**Observación:** Se sugiere al encargado de la obra la pronta construcción de las tapas restantes o la adecuación de algún tipo de tapa que pueda proporcionar seguridad, además de que al estar descubiertas se pueden llenar de escombros y basura lo cual puede ocasionar problemas de obstrucción más adelante. Se pide una rectificación de las longitudes de la tubería de la caja de inspección hasta el alcantarillado y de esta manera mejorar el presupuesto.

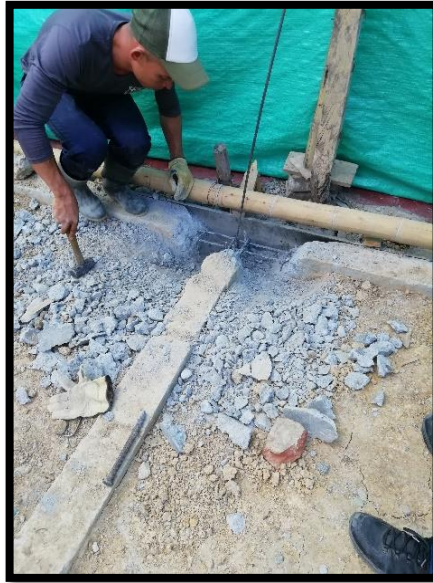
Este tipo de errores se presentan por la mala utilización de la escuadra al alinear los cimientos por lo que se hace el llamado de atención al maestro y obreros.

*Figura 10 Alineamiento de vigas de cimentación.*

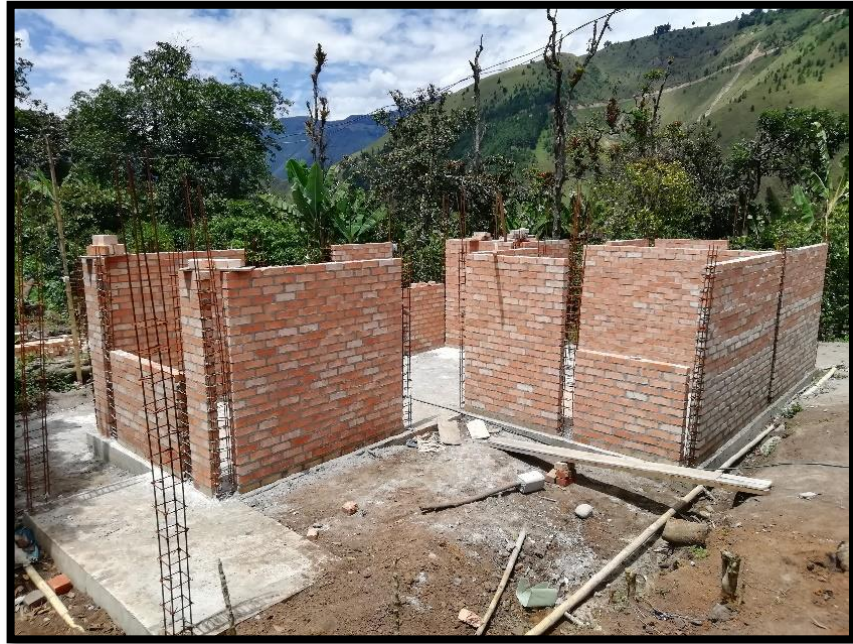
- Logramos apreciar en la foto el proceso constructivo de la vivienda tipo 1 con muros confinados donde se construyen primero los muros (ladrillos en soga) y luego se funden las columnas; una vez se encuentran con la formaleta se procede a hacer el vaciado del concreto.

*Figura 12 Muros confinados en proceso de construcción vivienda tipo 1.*

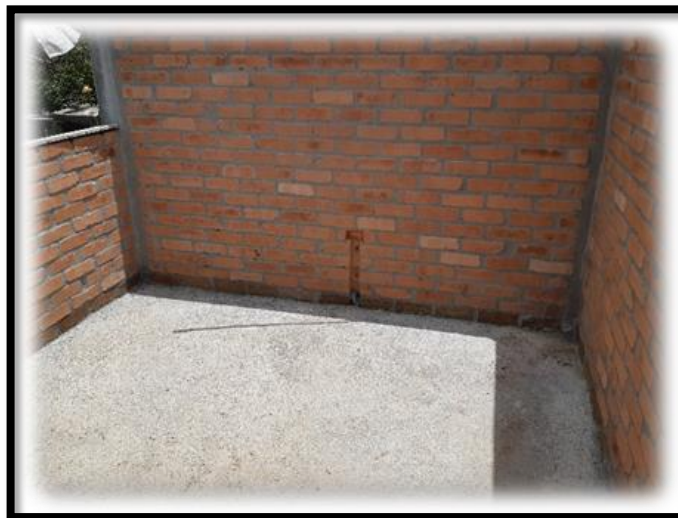
*Figura 13 Registro y chequeo de muros.*

- Para la construcción de los muros se hace una recomendación especial con respecto al espesor y a la calidad del mortero de pega, el ladrillo expuesto al exterior deberá tener un acabado que incluye la limpieza de este con espuma y agua, se debe inspeccionar la separación de este ladrillo puesto en sogá que no sea mayor a 2 cm máximo.

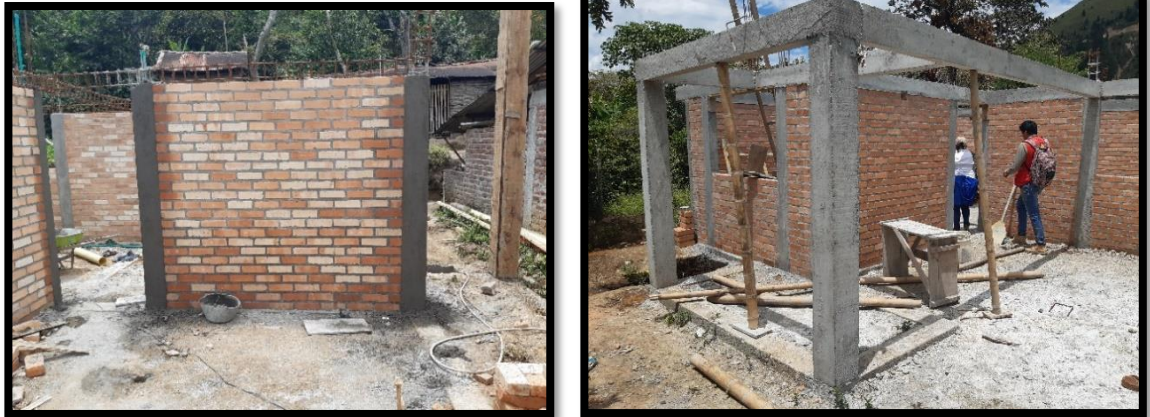
- Se identifican imperfecciones en algunas columnetas y vigas de amarre, las cuales se presentan debido al inadecuado proceso de mezclado, transporte y colocación del concreto. Así mismo debió presentarse problema en el encofrado esto producto de la falta de algún tipo de desmoldante.

*Figura 14 Chequeo de vigas de amarre y columnetas.*

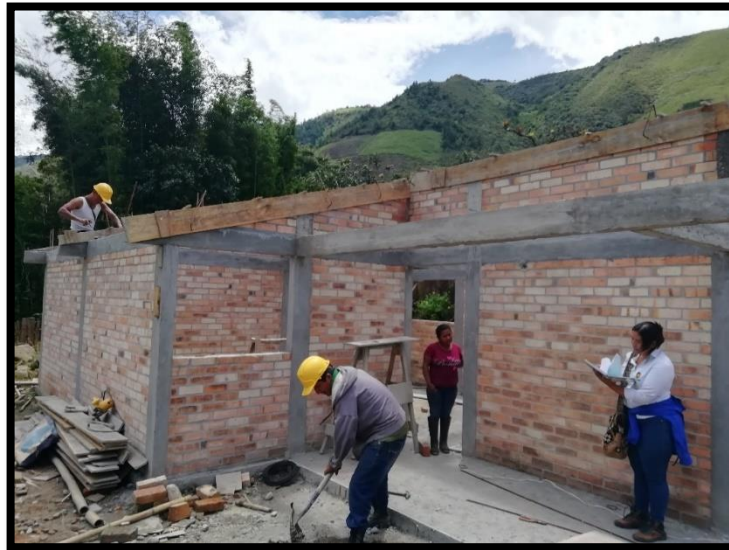
- En cuanto a la seguridad de obra se evidencia que no existe control de elementos y equipos de protección personal contra algún accidente y que solo algunos de los obreros cumplen con la dotación correspondiente a la hora de trabajo.

*Figura 15 Revision del correcto uso de la dotacion para obreros.*

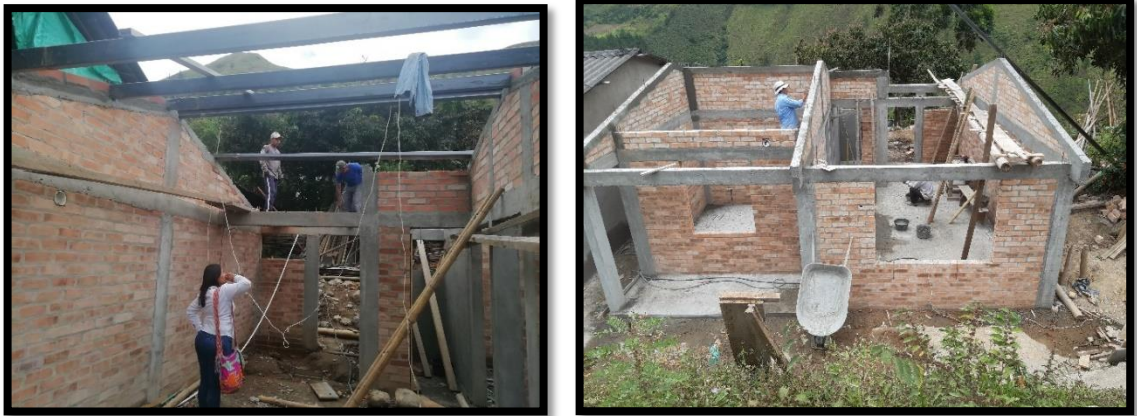
Para la segunda visita se evidencia que la obra tubo avance, mejoro la calidad de la obra y se distribuyeron de mejor manera las tareas de las cuadrillas. Se noto el avance en las diferentes viviendas visitadas anteriormente y se iniciaron algunas viviendas nuevas en las cuales se hizo la respectiva visita con ayuda de la Arq. Sandra Tenorio y de esta manera asegurar la correcta iniciación de estas.

*Figura 16 Avances de obra Páez – Cauca segunda visita*

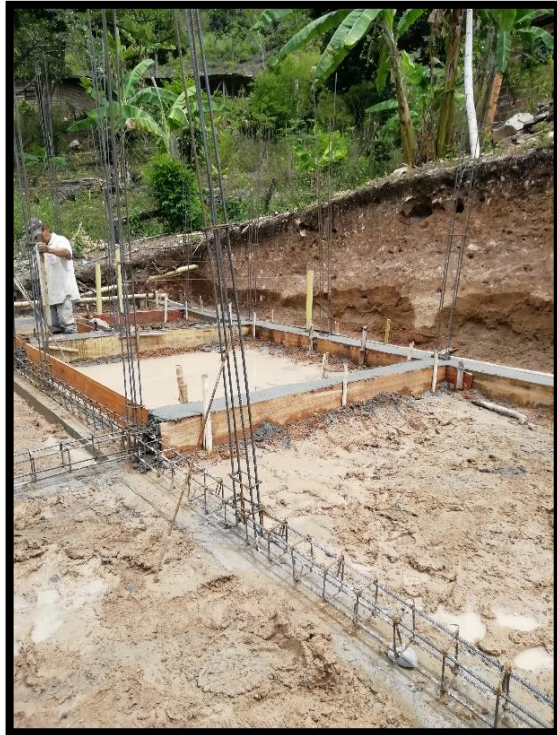
- Para el día de la segunda visita 9 de octubre de 2019 se revisó una nueva vivienda la cual acababa de iniciar su construcción por lo que vemos la fundición de la cimentación en proceso. Se puede observar en las fotos que se tuvo que hacer un corte en el talud para poder darle espacio a la construcción de la casa y debido a las lluvias se ha inundado. Se hace las respectivas observaciones acerca de la inclinación del talud debido al corte y se recomienda hacer un pequeño canal para darle paso al agua y evitar inundar el sitio.

*Figura 17 Inicio construccion de vivienda, fundicion de vigas de cimentacion.*

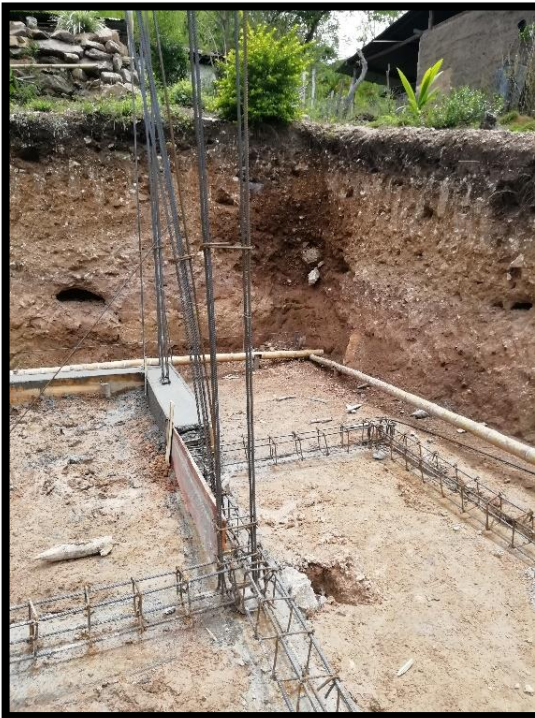
*Figura 18 Talud muy inclinado con peligro de inundacion.*

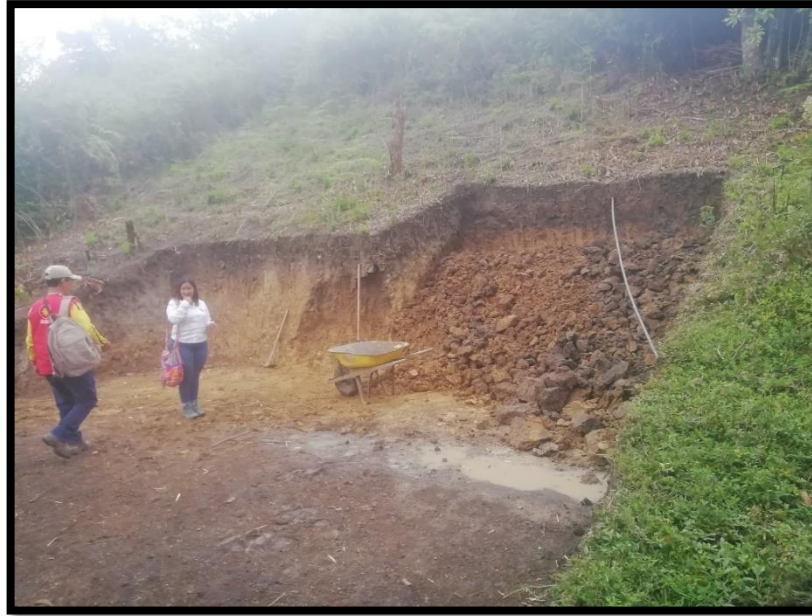
- Se visita un nuevo lote donde el propietario adelanta la obra de descapote y de corte para la vivienda sin embargo se analiza el lugar y el talud que se ha cortado es demasiado inclinado por lo que se recomienda alejar unos metros la construcción de la casa del talud y de esta manera evitar la construcción de un muro de contención para la vivienda.

*Figura 19 Descapote de vivienda en zona muy inclinada.*

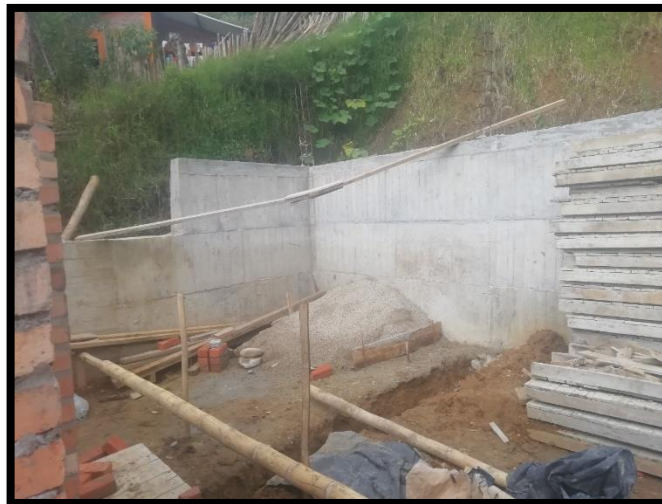
- Las viviendas que se encuentran en zonas inclinadas o cerca de taludes, es necesario la construcción de muro de contención el cual brinda seguridad en caso de deslizamientos.

*Figura 20 Construcción de muro de contención para vivienda en zona de riesgo.*

Se verifican las dimensiones del muro y que este esté correctamente construido por lo que se hace el chequeo de visto bueno.

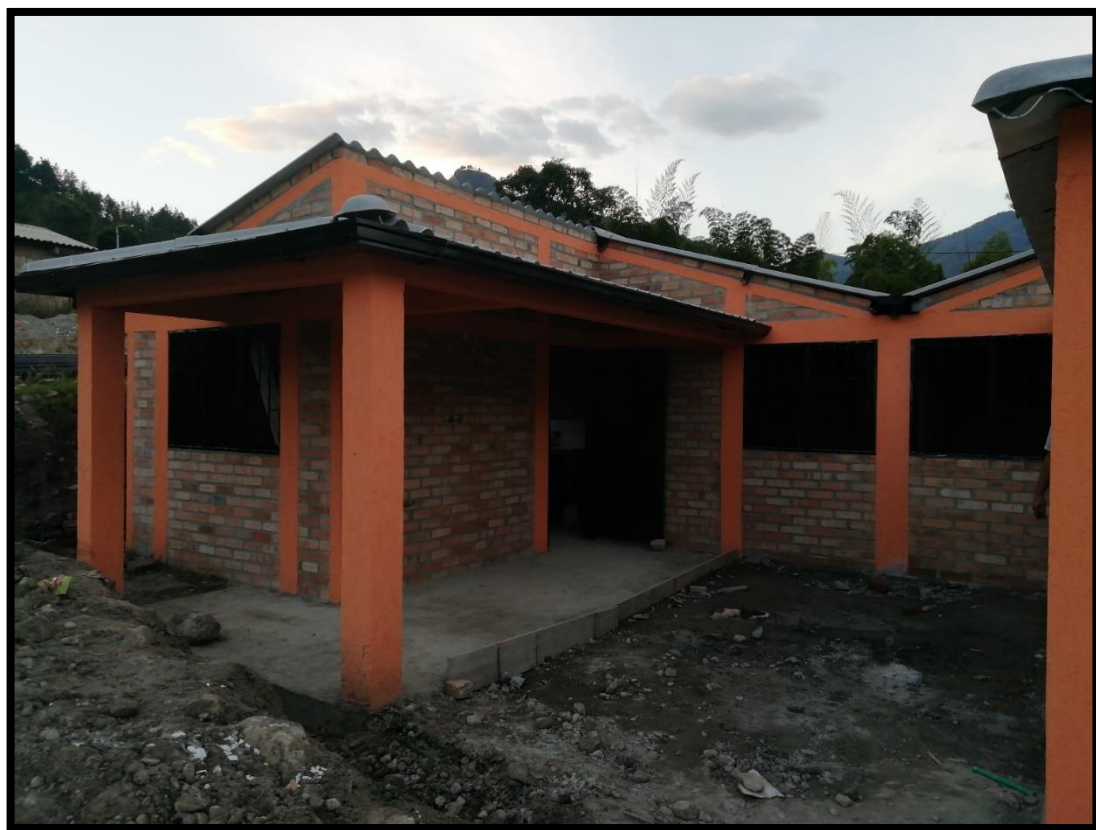
- Finalmente se hacen verificaciones del correcto uso del Graniplast para las viviendas terminadas, el uso de este material es exclusivo para el recubrimiento de las columnas y vigas de amarre en la parte exterior de cada casa. Si es necesario se realiza el llamado de atención a los obreros para hacer los respectivos retoques y lograr un buen acabado.

*Figura 21 Acabado con graniplast naranja en columnas y vigas exteriores.*

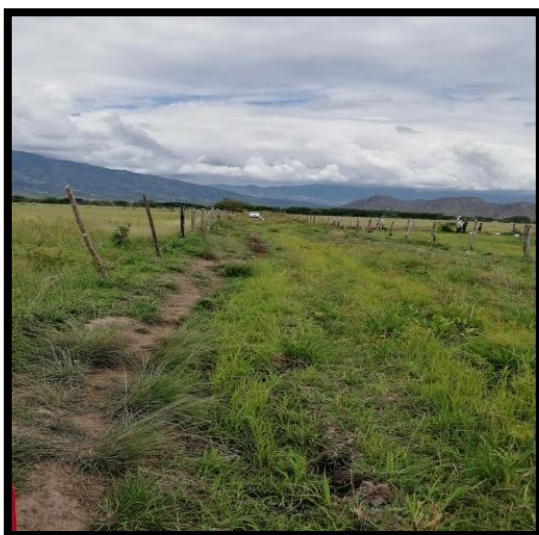
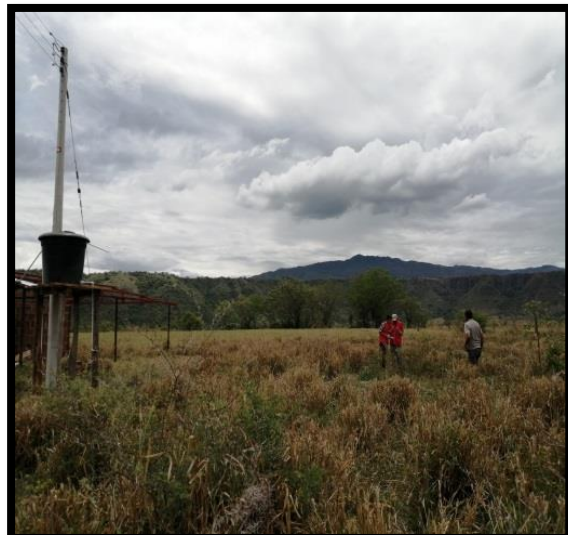
*Figura 25 Lote 1 Tesalia.*

Se pudo identificar que el lote visitado (*Figura 25*): Dispone de un tanque para uso en el lote y de una red eléctrica, en el lote ofrecido por el beneficiario se evidencia una construcción inconclusa la cual es de fácil demolición. Por otro lado, se observa que la vía de acceso no está en óptimas condiciones. El beneficiario dice que ya hay una gestión para pasar maquina por el lugar y acomodar el acceso.

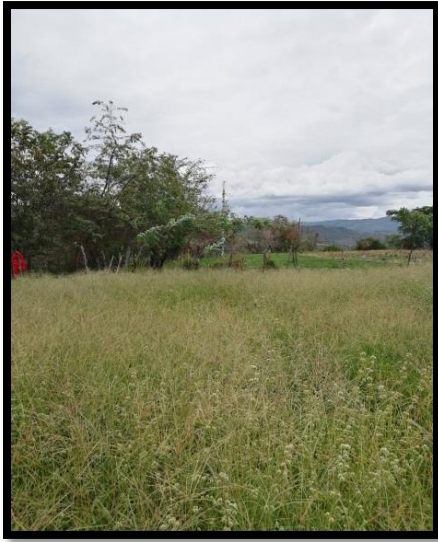
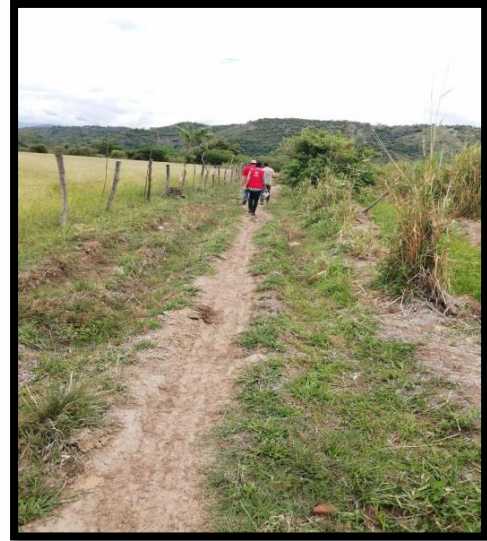
*Figura 26 Lote 2 Tesalia*

Se pudo identificar que el lote visitado (*Figura 26*): Dispone de una red eléctrica ubicada de 20 a 30 m, el beneficiario dice que agua la podía hacer llegar hasta el lote, y que la conducción sería por medio de manguera no es lejos. El lote inspeccionado se encuentra ubicado cerca al Lote #1 compartiendo la vía de acceso, la cual como ya se mencionó anteriormente no se encuentra en buenas condiciones para transporte de materiales.

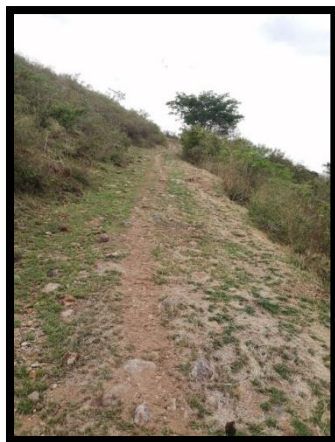
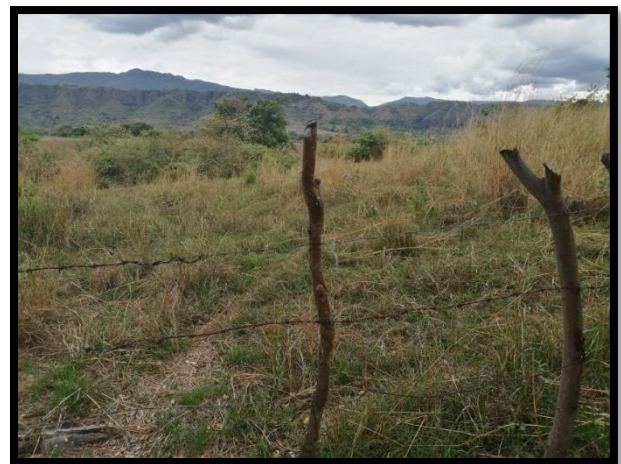
*Figura 27 Lote 3 Tesalia*

Se pudo identificar que el lote visitado (*Figura 27*): En este lote hubo problema debido a que el posta de energía más cercano se encontraba aproximadamente a unos 300m, así mismo a la misma distancia pretenden bajar agua mediante mangueras. Por otro lado, la vía de acceso, aunque con un poco de pendiente si es accesible para el transporte de materiales, esta vía de accesos es una servidumbre.

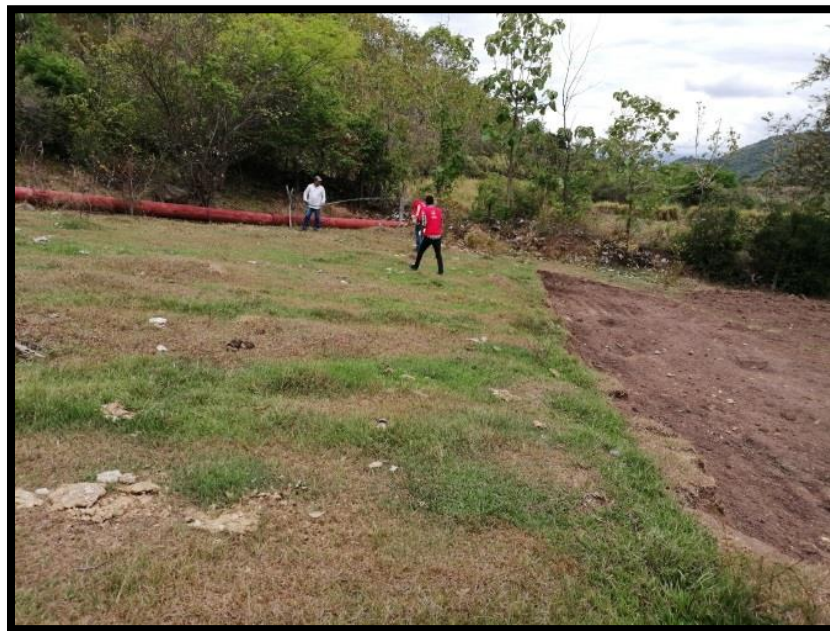
*Figura 28 Lote 4 Tesalia*

Se pudo identificar que el lote visitado (*Figura 28*): Dispone de agua para el lote, y de una red eléctrica cercana. El señor Marco en el lugar de la vivienda ya realizó un descapote y explanación. Por el lado del acceso, se cuenta con un buen acceso hasta el lote para transporte de materiales. Una observación que se puede hacer a este lote, es la revisión de la cota ya que a simple vista no es que haya mucha lejanía al río.

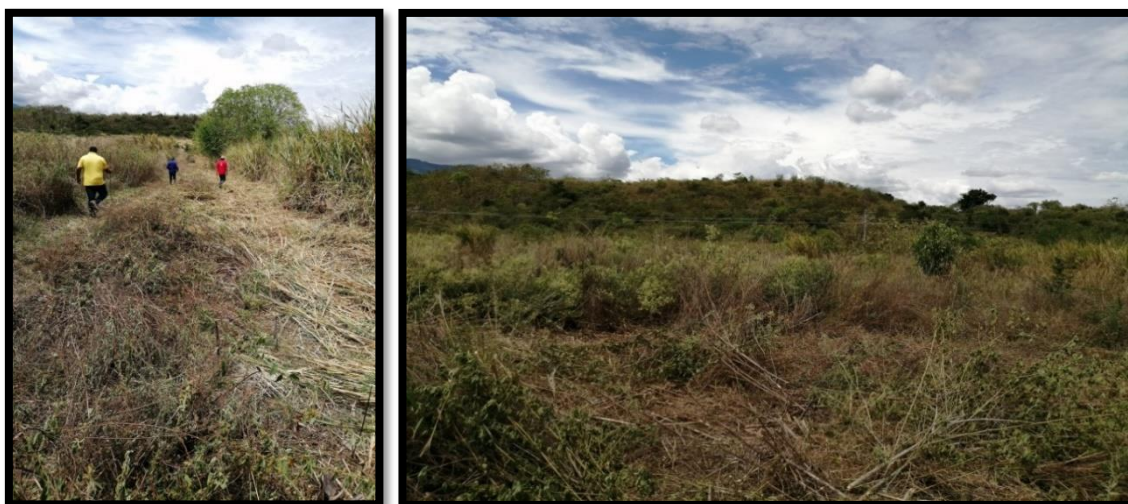
*Figura 29 Lote 5 Tesalia.*

se pudo identificar que el lote visitado (*Figura 29*): Inicialmente el beneficiario tenía una ubicación de su lote, pero el poste quedaba a unos 150 metros aproximadamente, a lo cual le recomendamos acercarse más al posta de luz. Para lo del agua, en el momento no contaba con agua en el lote, pero asegura hacerla llegar mediante manguera y que no es muy lejos. Para el acceso no habría problema en la cuestión de acarreo de materiales.

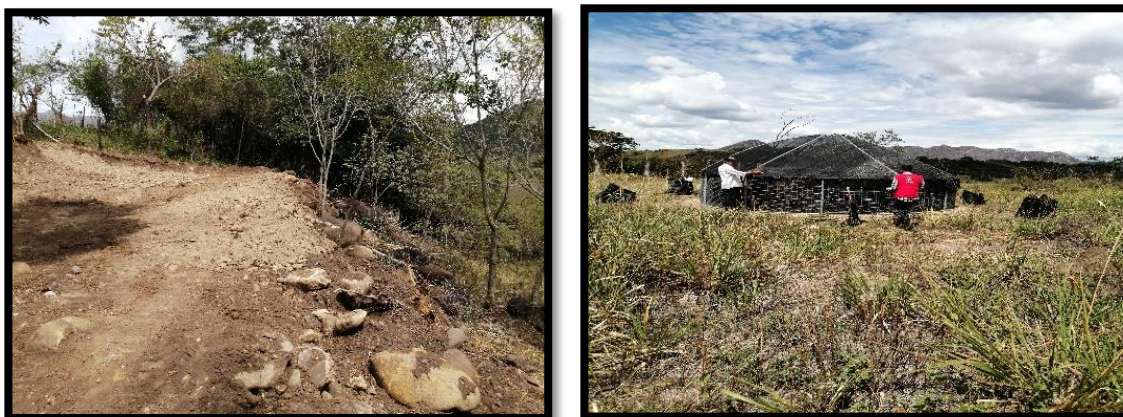
*Figura 30 Lote 6 Tesalia*

Se pudo identificar que el lote visitado (*Figura 30*): cuenta con los servicios básicos: Dispone de un tanque de abastecimiento compartido y una red eléctrica aproximadamente a 30 m. El beneficiario modifico una parte del terreno para la construcción de su casa, sin embargo, la ubicación no es conveniente ya que se encuentra muy cerca al lindero y el relleno era inestable, se sugiere correr la ubicación de la casa unos y se toma un nuevo punto.

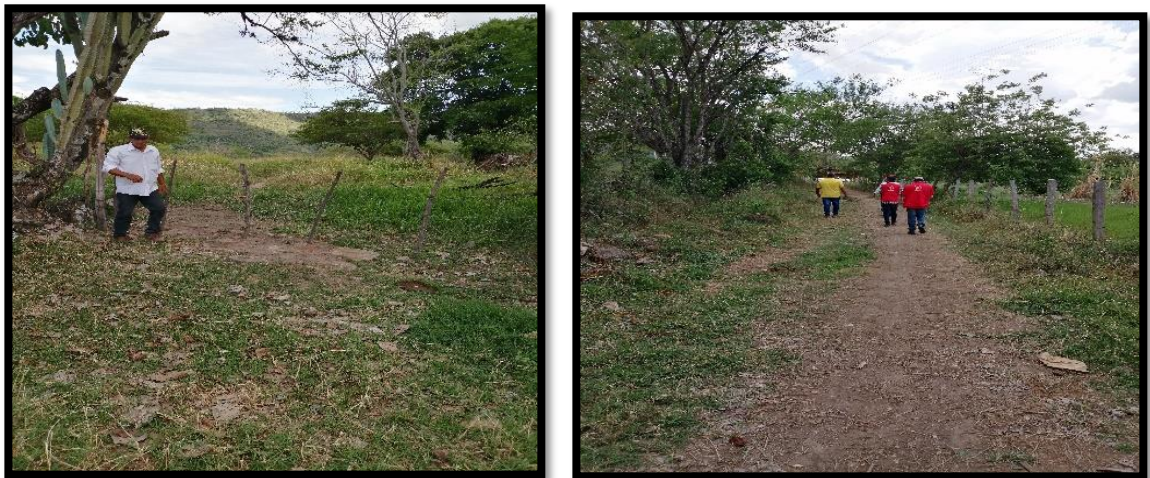
*Figura 31 Lote 7 Tesalia*

Se pudo identificar que el lote visitado (*Figura 31*): se encuentra en condiciones óptimas para construcción, este cuenta con los servicios básicos como agua y electricidad además de su respectiva entrada de acceso. Dispone de un tanque de abastecimiento que comparte con el propietario anterior, sin embargo, este tanque se encuentra por debajo de la cota de la ubicación de la casa.

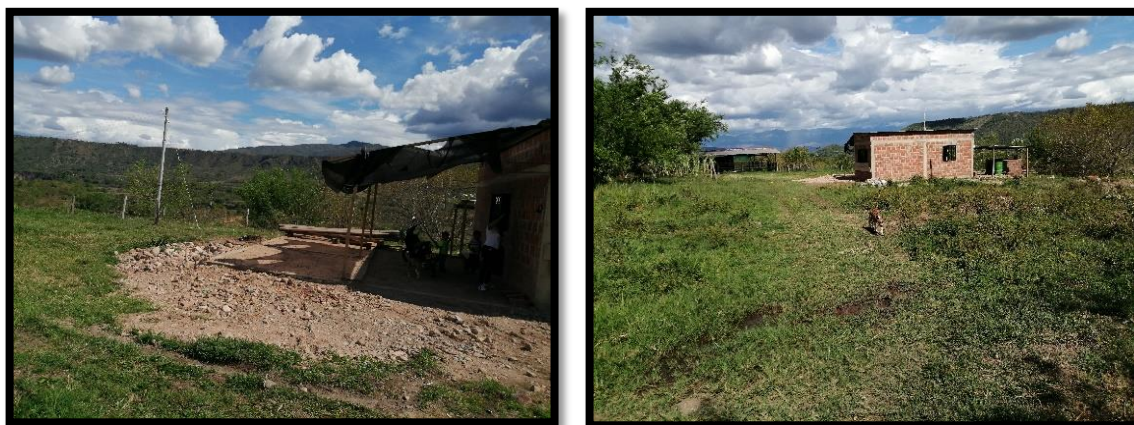
*Figura 32 Lote 8 Tesalia*

Se pudo identificar que el lote visitado (*Figura 32*): Se encontró una vivienda ya existente la cual deberá ser demolida para la construcción de la nueva obra, cuenta con el servicio de energía y de agua además de su camino de acceso.

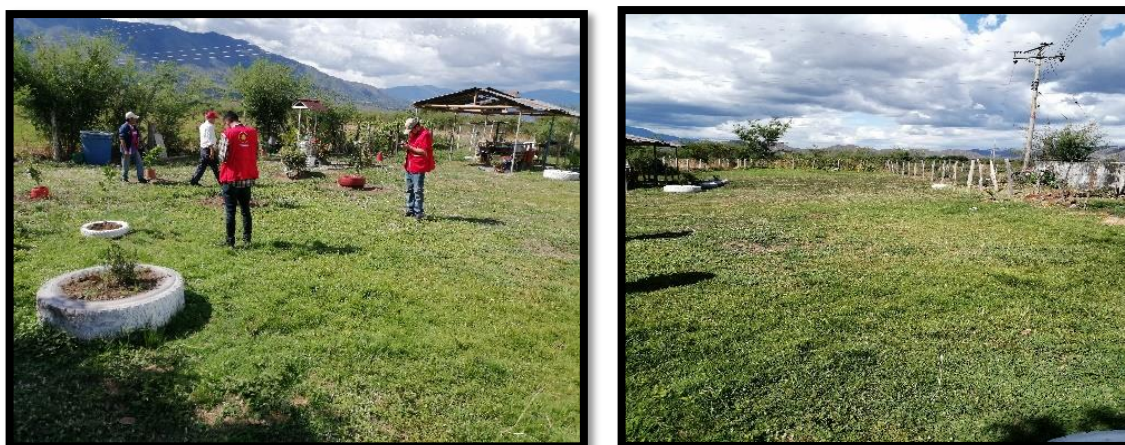
*Figura 33 Lote 9 Tesalia.*

Se pudo identificar que el lote visitado (*Figura 33*): Dispone de todos los servicios básicos como agua, energía y la vía de acceso además de contar con un espacio plano y amplio para la construcción de la vivienda.

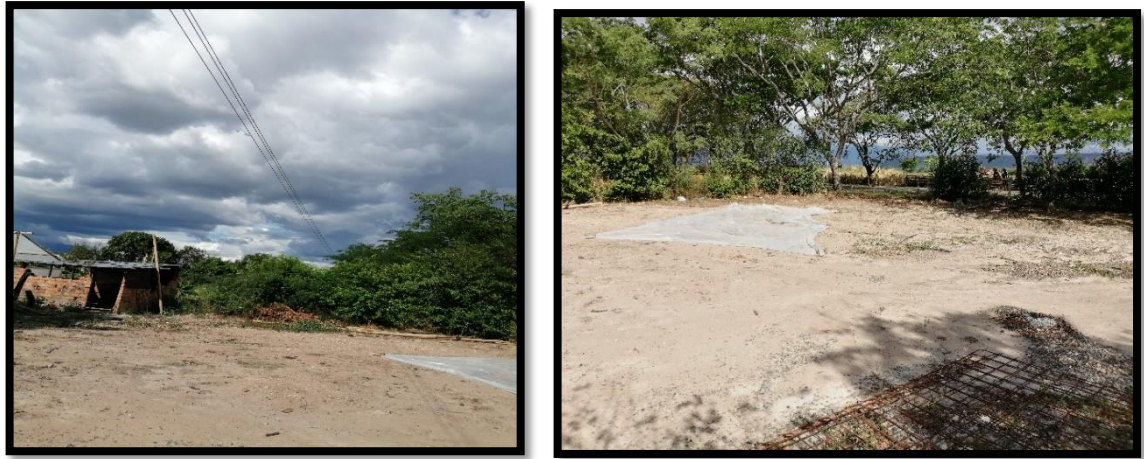
Figura 34 Lote 10 Tesalia

Se pudo identificar el lote visitado (*Figura 34*): Se encuentra junto a la vía principal y cuenta con todos los servicios como agua, acceso, electricidad y alcantarillado ya que en este lote hay una casa existente sin embargo su ubicación no altera la construcción de la vivienda.

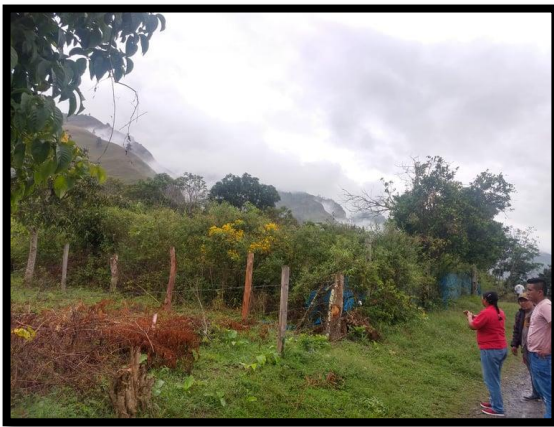
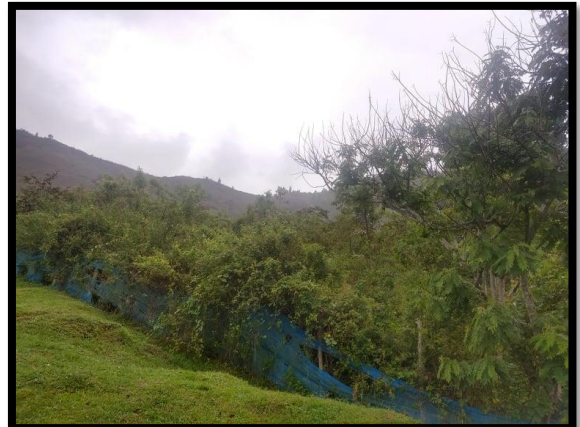
Se pudo identificar que el lote visitado (*Figura 32*): Se encuentra junto a la vía principal y cuenta con todos los servicios como agua, acceso, electricidad y alcantarillado, de la parte trasera del lote se tiene en cuenta que hay una pendiente bastante pronunciada y este mismo no está descapotado.

*Figura 36 Lote no descapotado Mesa de Togoima.*

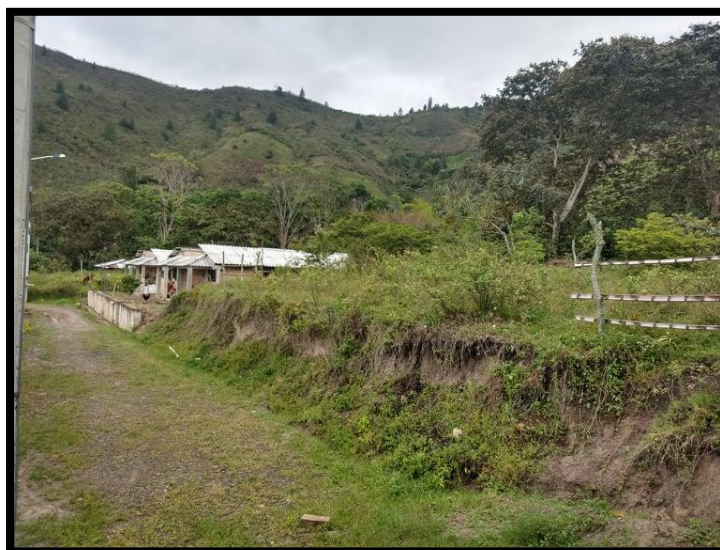
Se pudo identificar que el lote visitado: Se encuentra ubicado cerca al Lote #1 compartiendo la vía de acceso y cuenta con todos los servicios como agua, acceso, electricidad y alcantarillado, se tiene en cuenta que su topografía es plana y este mismo no se encuentra descapotado, también tenemos en cuenta que el lote está ubicado al lado de unas viviendas 3ra etapa construidas por CNK, pero estas se encuentran a un nivel más bajo que el lote a intervenir #2, por lo tanto se propone la prolongación de un muro de contención.

*Figura 37 Lote 2 Mesa de Togoima con necesidad de muro de contención.*
