**APOYO TÉCNICO EN LA PAVIMENTACIÓN DE LA AVENIDA PRIMERA UBICADA
EN EL MUNICIPIO DE PITALITO (HUILA), LLEVADO A CABO POR INVERSIONES**

CADICON S.A.S

TRABAJO DE GRADO, MODALIDAD PASANTÍA

UNIVERSIDAD DEL CAUCA

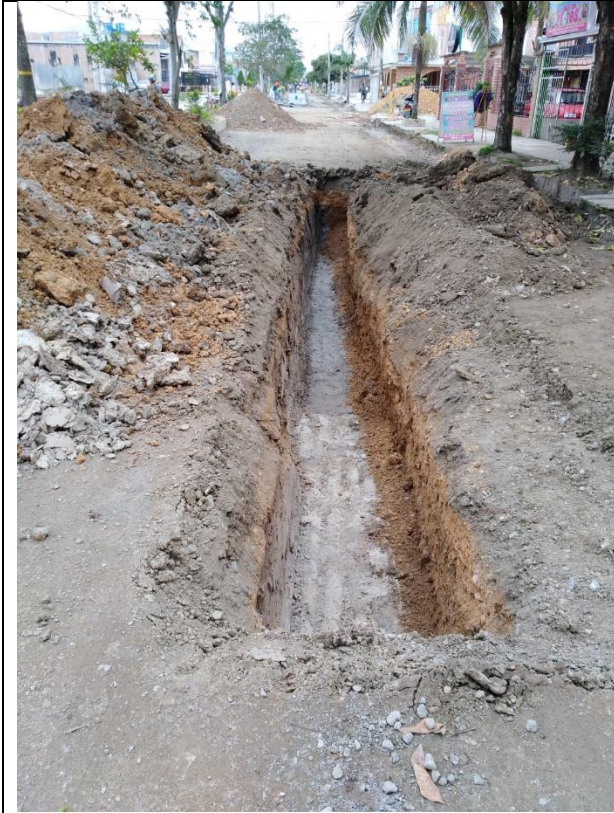
3.1.9. Mejoramiento de terreno por fallo: A lo largo de la obra se ha hecho mejoramiento de suelo donde se ha requerido, sin embargo hay zonas más críticas que otras; este es el caso que se presentó en el tramo uno, calzada derecha entre abscisa k0+040 y abscisa k0+051, es decir, se tuvo un problema en el suelo debido a la constante exposición del suelo a humedad, esto por la presencia de árboles a ambos lados de la vía, tanto en el separador central, como en los andenes de las casa, este pequeño fallo por humedad tuvo 1.4 m de profundidad, 1 m de ancho y 11 m de largo, al cual se le dio solución, sacando el terreno afectado y rellenando la excavación con recebo seco y se hizo la correspondiente compactación, después de solucionado el problema se procedió a instalar la sub base, a hacer los ensayos y a fundir la zona afectada.

Fotografía 59. Excavación fallo por humedad.

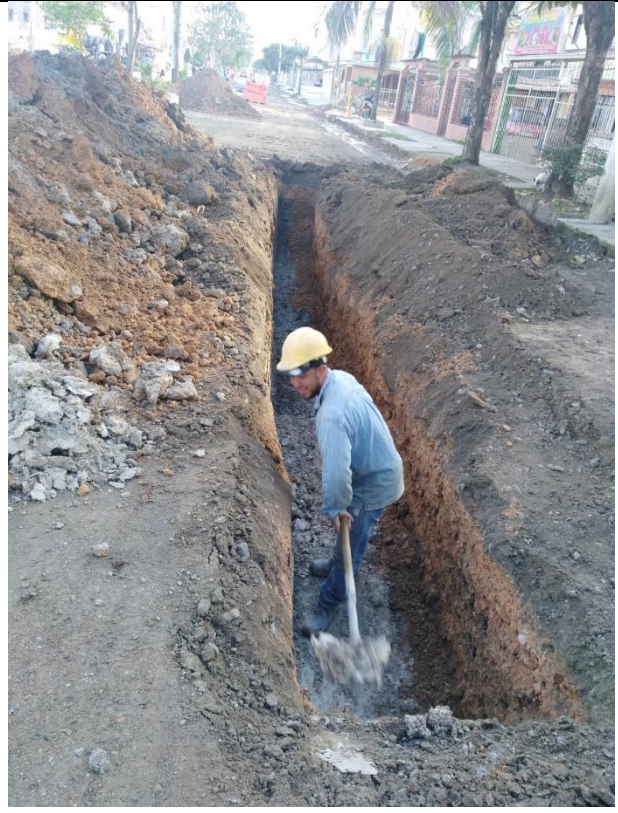
Fotografía 60. Terminando de perfilar área de fallo por humedad.

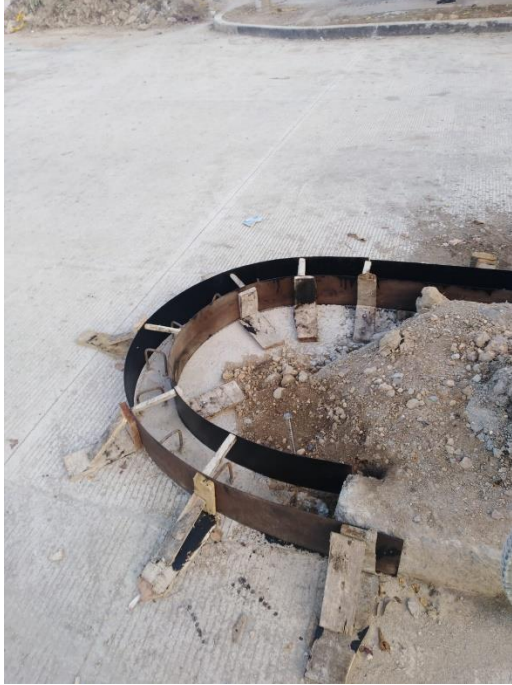
A algunos de los bordillos se les debió hacer empalme debido a que se dañaron por causa de la obra, teniendo en cuenta que los bordillos de separador central no hacían parte del contrato, pero todo daño generado por la obra se debió reparar para de esta forma cerrar correctamente las actas de vecindad.

**Fotografía 63. Unión bordillo viejo con nuevo por
daño en obra, forma curva.**

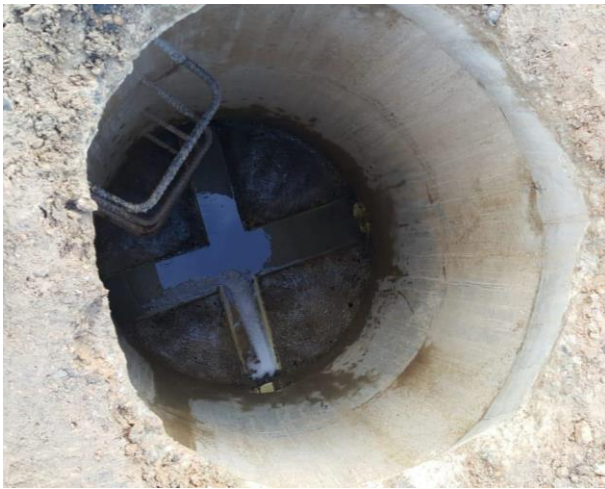
Por causa de excavación y trabajos de obra algunos de los pozos y sumideros se llenaron de tierra, la comunidad se preocupó debido a que en temporadas de lluvia eso podía presentar un problema grave, de tal manera que se designó la tarea a 2 ayudantes, los cuales limpiaron todos los pozos y sumideros y justo antes de fundir se hacía limpieza de pozos para que no quedaran sucios.

Fotografía 67. pozo limpio después de compromiso con veedores.

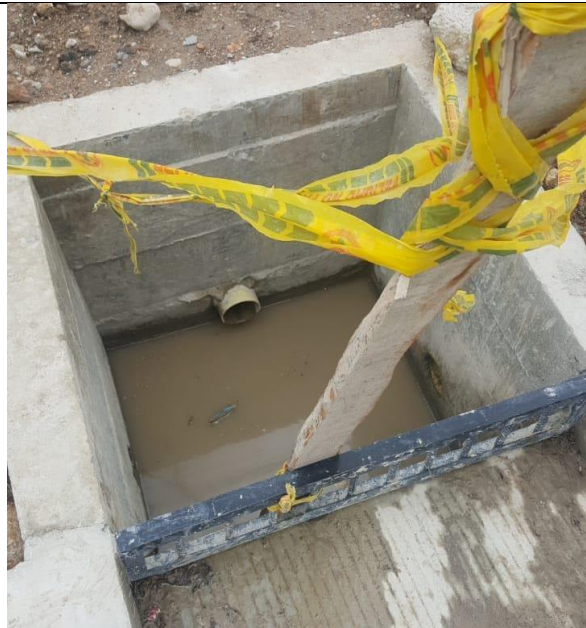
Fotografía 68. Sumidero limpio después de compromiso adquirido en auditoria.

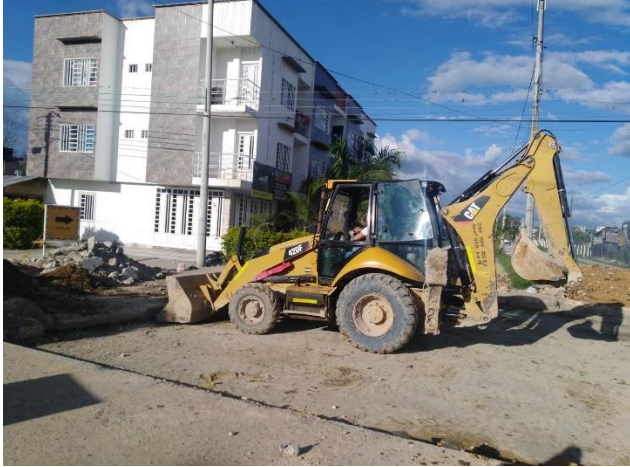
En las intersecciones se usó residuos de la obra para evitar el paso de vehículos a la vía, en algunas partes estos residuos estaban en tal cantidad que excedían la necesaria para hacer el cerramiento, de este modo se procedió a disminuir la cantidad de material en intersecciones.

Fotografía 73. Limpieza de escombros que obstruían la vía.

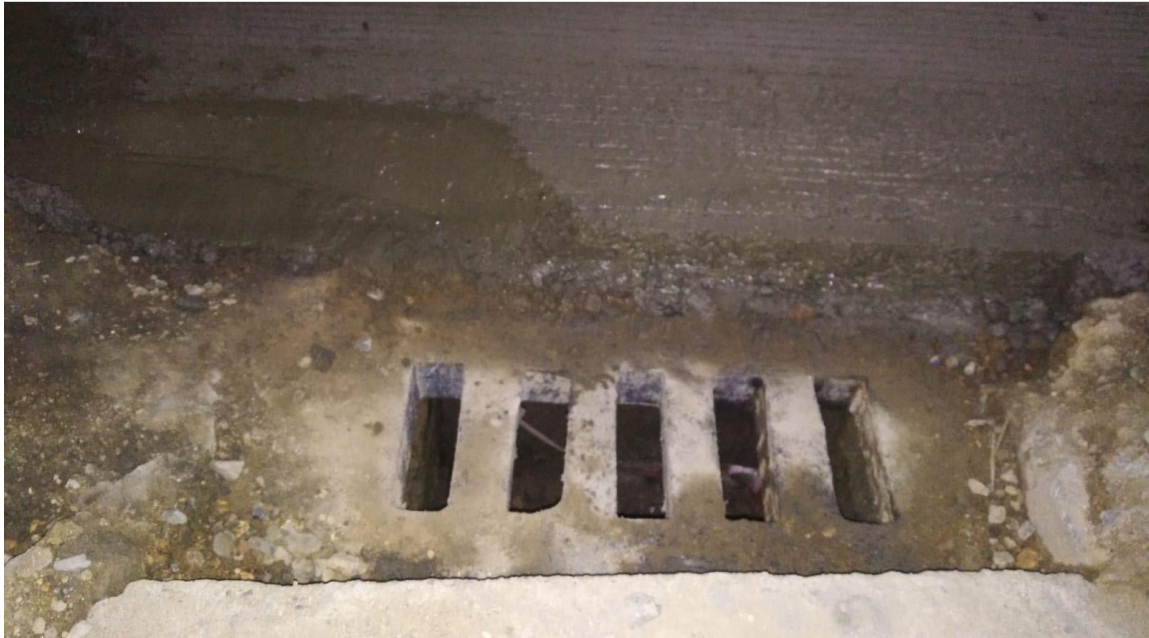
forma a la entrada a los sumideros de tal manera que el agua pudiera fluir, independientemente de que la pendiente de la intersección no nos ayude.

Fotografía 92. Solución a captación de fondo de sumidero adyacente a boca-calle.

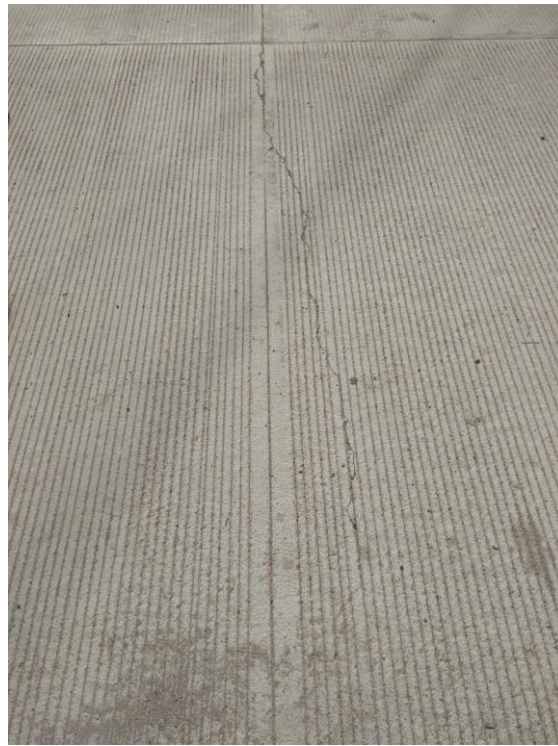
Las fisuras en el concreto comúnmente son la consecuencia de factores tales como esfuerzos de tensión que superan los esfuerzos del concreto, deficiencias en los recubrimientos del acero de refuerzo, elementos embebidos en el concreto como tuberías, malas prácticas de colocación y pérdida excesiva de agua que genera contracción en el concreto.

del concreto, las otras 2 fisuras se repararían con mortero de reparación por no ser tan profundas, a continuación las medidas de las losas que se demolieron:

Fotografía 96. Fisura en losa de concreto.

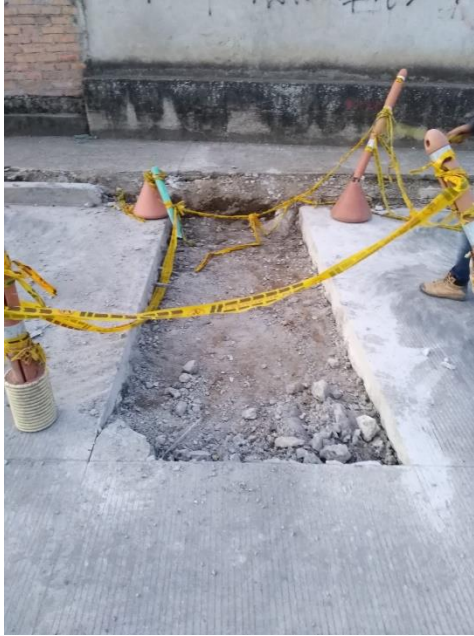
Fotografía 97. Losa demolida libre de escombros.

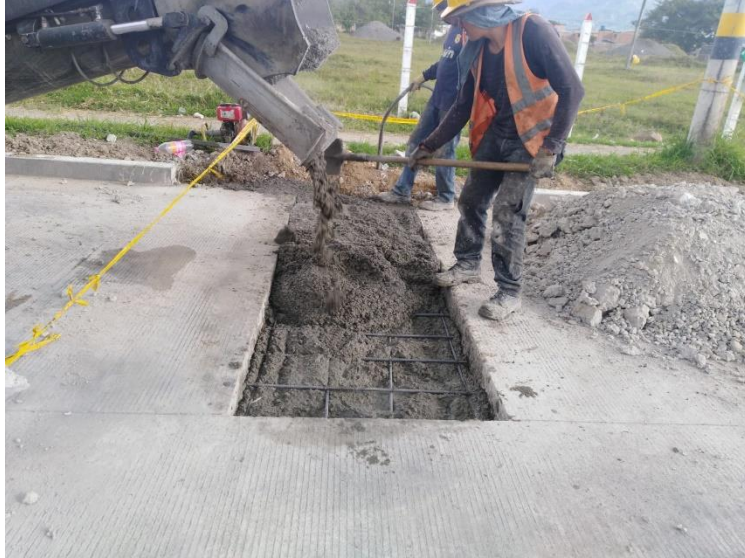
Fotografía 101. Emparrillado para refuerzo de losas demolidas.

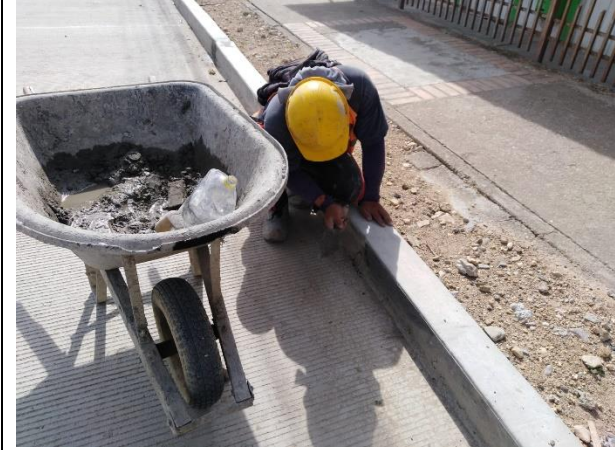
Se presentaron fisuras superficiales en varias partes del bordillo debido a demoras a la hora de hacer el corte de la junta, también se tuvo problemas debido a porosidades y residuos de mezcla denominada rebaba, para estos resanes se usó mortero con arena fina para maquillar y se retiró la rebaba con espátula.

Fotografía 102. Resane de fisuras.

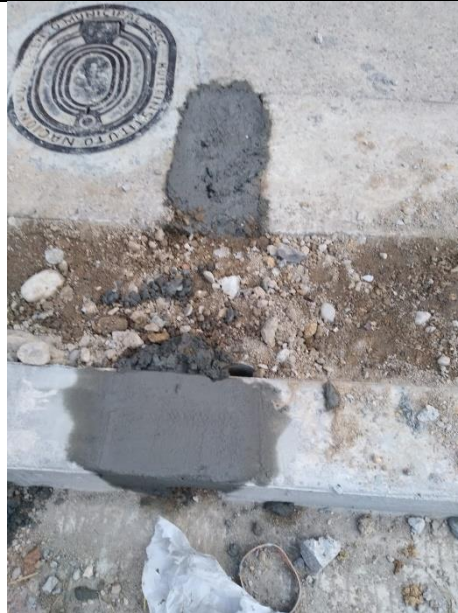
Fotografía 104. Bordillo resanado por bajante de tubería de aguas lluvias.

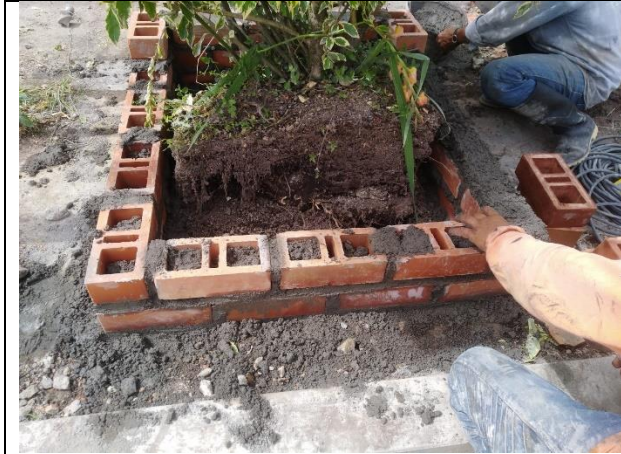
Se requirió hacer reparación de todas las materas dañadas debido a trabajos por la obra, se hicieron, cuadradas, en mampostería.

Fotografía 105. Reconstrucción de materas.
