**AUXILIAR DE INGENIERÍA EN LA CONSTRUCTORA GRANDES Y MODERNAS
CONSTRUCCIONES DE COLOMBIA GRACOL S.A.S., EN LA EDIFICACIÓN DE
“CONDOMINIO MARSELLA”, EN LA CIUDAD DE POPAYÁN, CAUCA.**

**PROYECTO DE PRÁCTICA PROFESIONAL PARA OBTENER EL TÍTULO DE
INGENIERO CIVIL.**

WILLIAM DAVID GARZÓN GONZÁLEZ

**UNIVERSIDAD DEL CAUCA
FACULTAD DE INGENIERÍA CIVIL
PROGRAMA INGENIERÍA CIVIL
POPAYÁN, CAUCA**

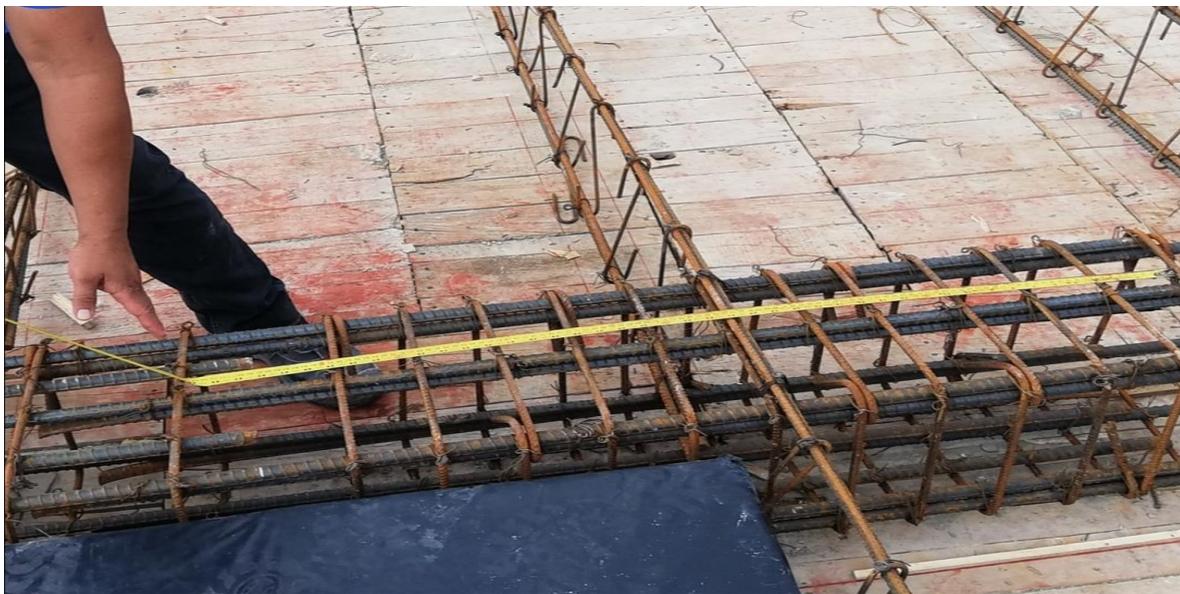
Después de hacer las respectivas revisiones se da el visto bueno para que posteriormente se empiece a fundir la estructura, en caso de no cumplir con los requisitos se hacen anotaciones y se informa al contratista para que esté informe al maestro jefe o a sus obreros y éstos corrijan los errores cometidos si se pueden corregir o en determinado caso desmonten y vuelvan a armar con los aceros y longitudes correspondientes.

*Figura 6. Revisión de longitud de desarrollo en la viga.
Fuente: Propia*

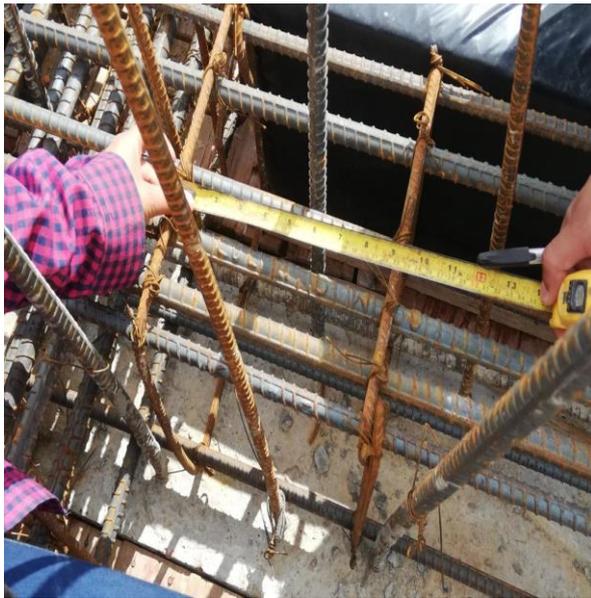
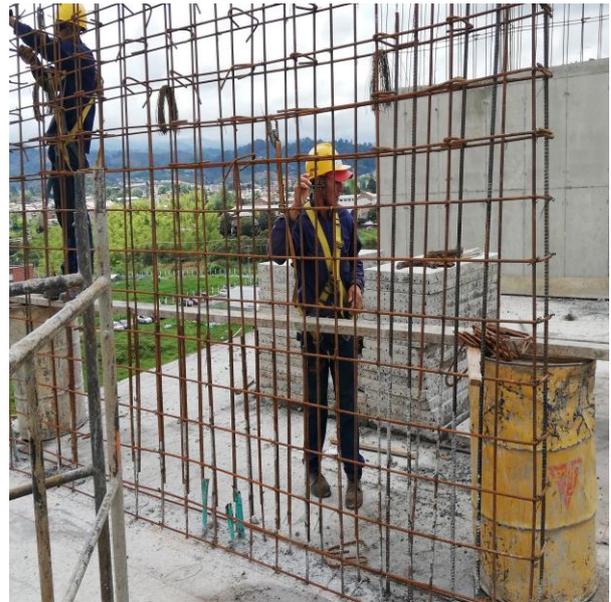
Se revisó junto al inspector que los elementos cumplan con las longitudes mínimas de traslapo indicadas según los planos de despiece generados por el ingeniero calculista y se rechazaban todos los traslapos menores a los de los planos y se aceptaban algunos de mayor longitud siempre y cuando no se utilizarán varillas para el armado de otros elementos.

*Figuras 7 y 8. Medición de separación entre estribos de vigas y pantallas.
Fuente: Propia*

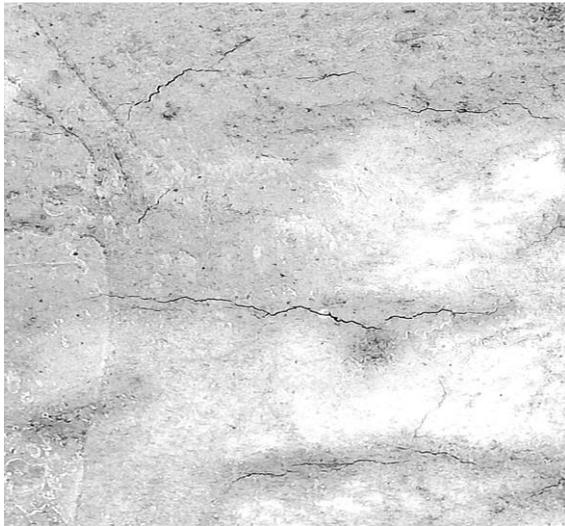
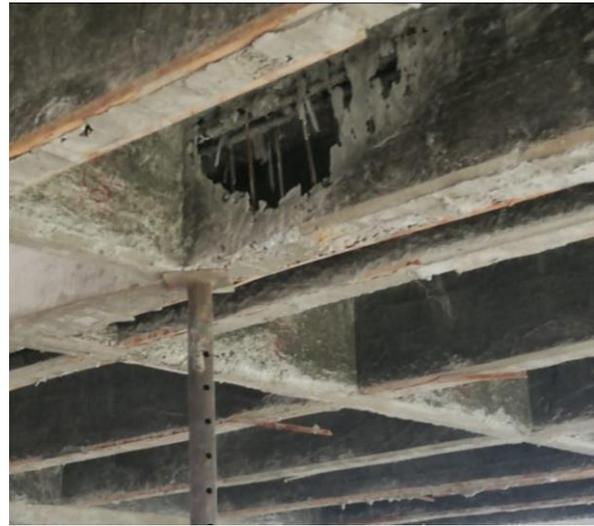
La revisión que se hace luego del desencofrado, permite verificar que en la losa no hayan quedado muchas grietas y de ser así, que estas no sean tan profundas, ya que es común encontrar algunas fisuras luego de la fundición. Por otra parte, al momento de desencofrar se encuentran algunos errores de vibrado a la hora de fundir lo que provoca hormigueo y partes con vacíos en los elementos estructurales como se ve a continuación:

*Figuras 30 y 31 Fisuras encontradas en la losa y hormiguelo en riostras de la losa.
Fuente: Propia.*

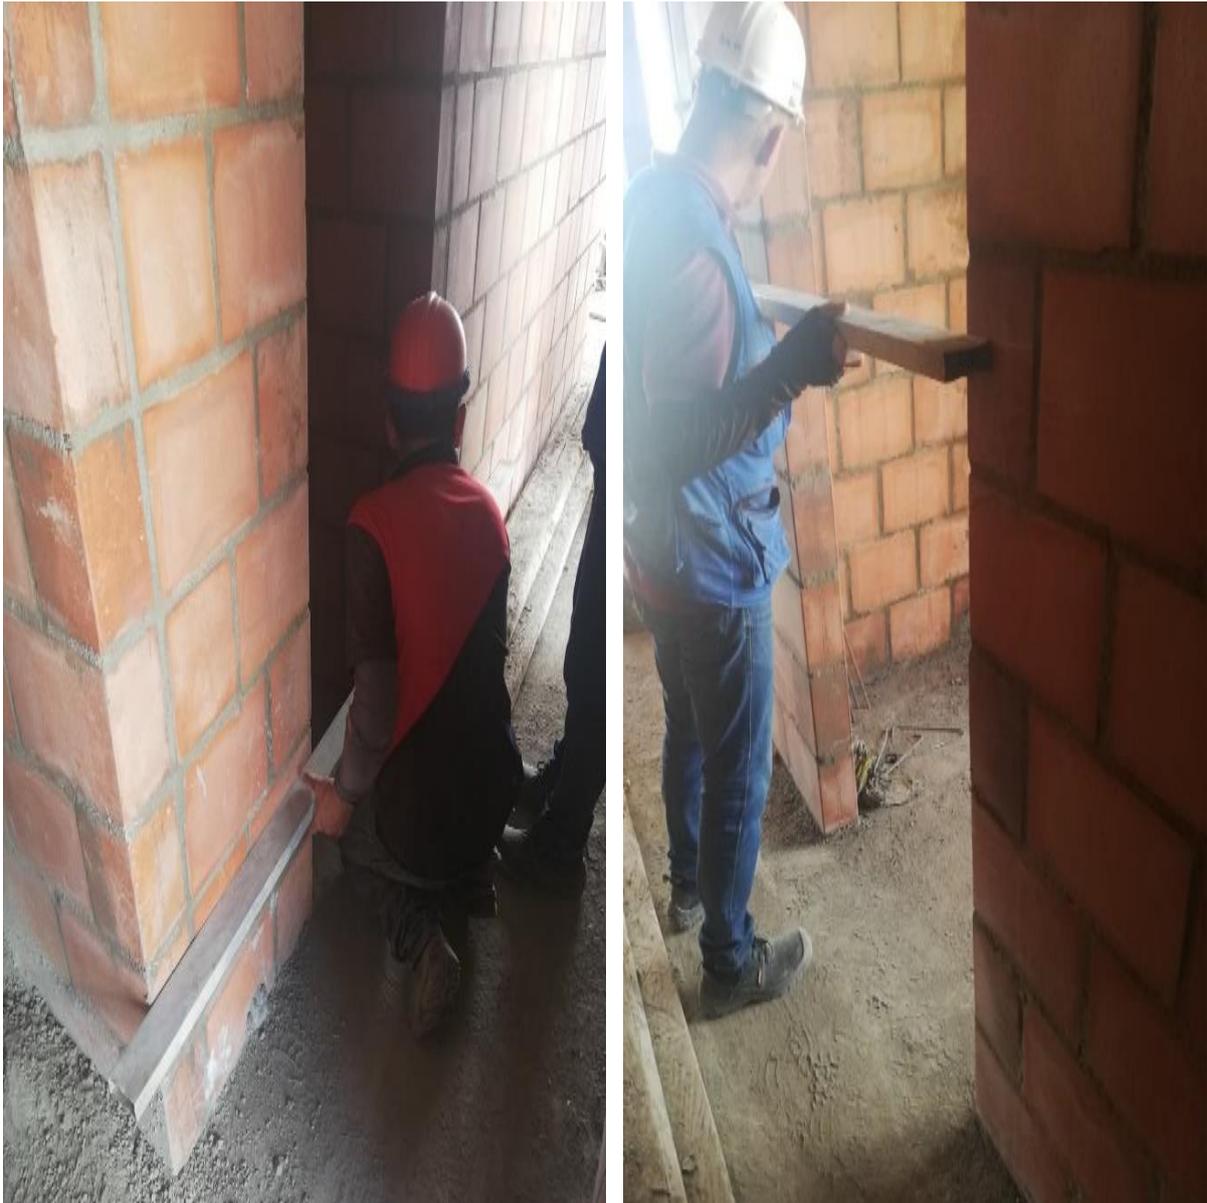
*Figuras 39 y 40. Chequeo de la linealidad de cada uno de los muros internos de los apartamentos con codal.
Fuente: Propia.*

Se toman los muros separados que van en la misma línea y se espera que no quede espacio libre en ninguna parte a lo largo del codal o que exista un espacio máximo de hasta 5mm. En caso de que no cumpla con este requisito se toma la decisión de repellar o picar el muro según sea el caso para que esté alineado y se toman las respectivas anotaciones de los fallos existentes para que el contratista o el maestro encargado se encarguen de las correcciones.

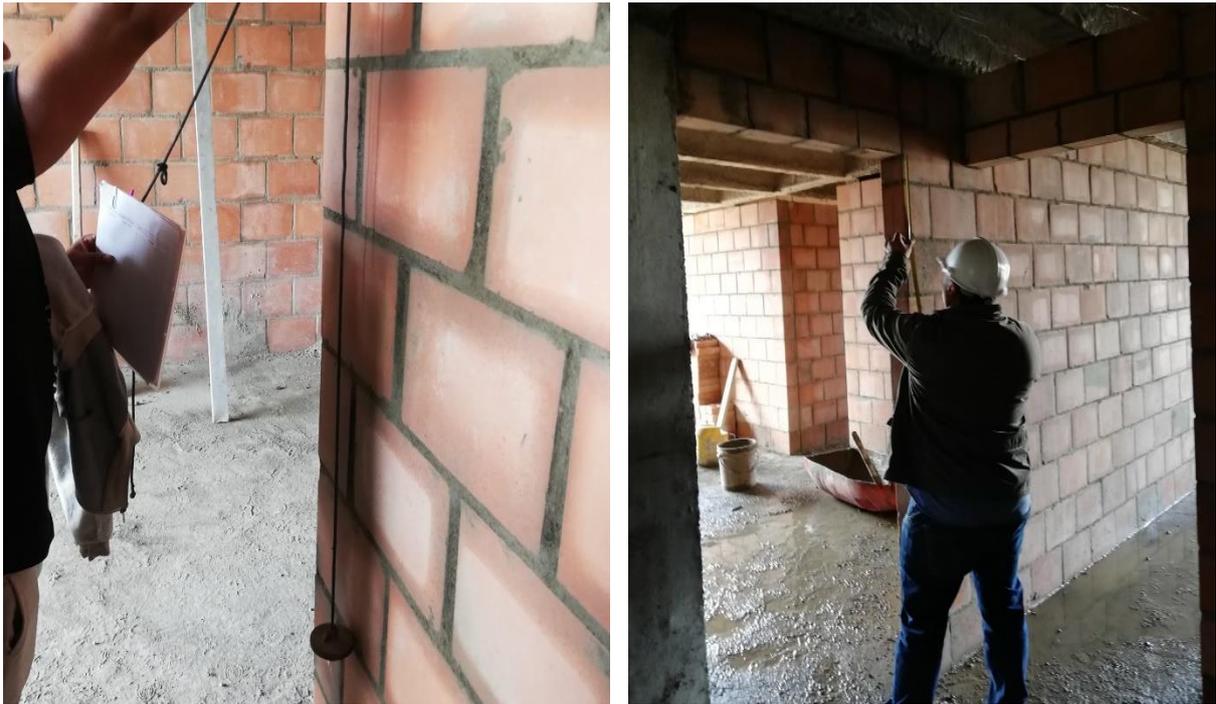
*Figuras 41 y 42 revisión de aplome de los muros en mampostería y revisión de altura de los dinteles.
Fuentes: Propia.*

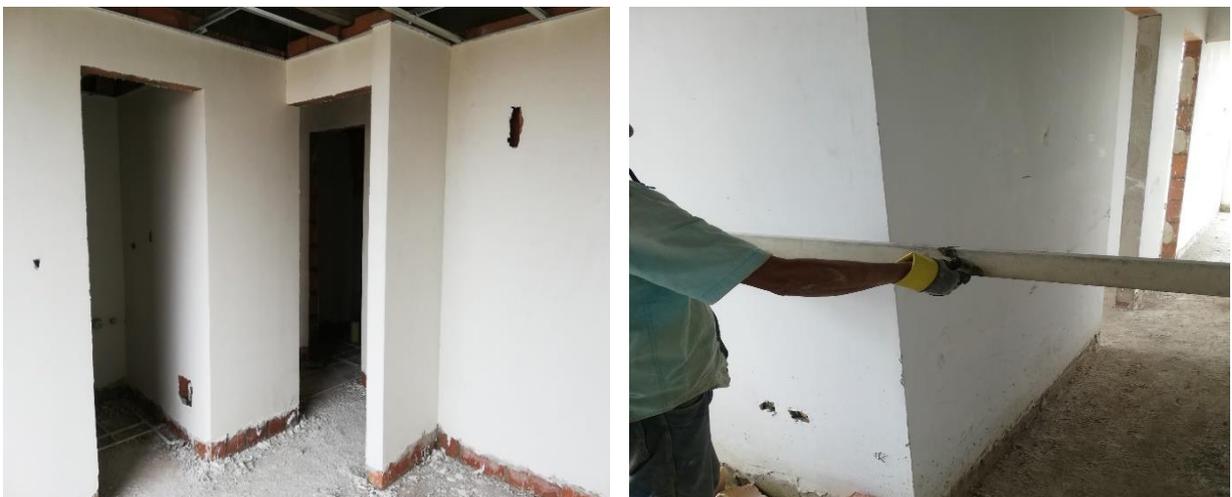
En esta actividad, fueron verificados los plomos y codal, se examinó la instalación de las dilataciones plásticas en U que separaban los elementos no estructurales de la estructura. La pintura en su totalidad fue recibida visualmente y cuando se liberaba la segunda mano de pintura se verificaba el acabado de los dinteles, carteras, bordes de cajas eléctricas y los filos de cada muro, En los muro se debían aplicar 3 manos de pintura, la tercera la finalizar actividades posteriores debido a que se realizaban varias actividades durante la terminación de los acabados como la colocación del repello y enchape para piso lo que generaba imperfecciones en los muros.

*Figuras 46 y 47. Primera mano de pintura en muros internos y rectificación de linealidad con el codal
Fuente: propia*

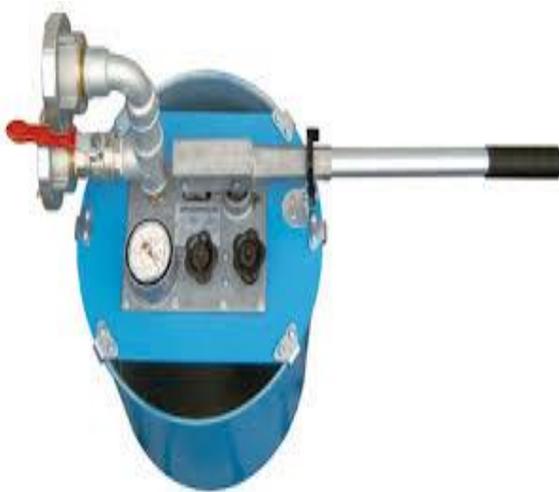
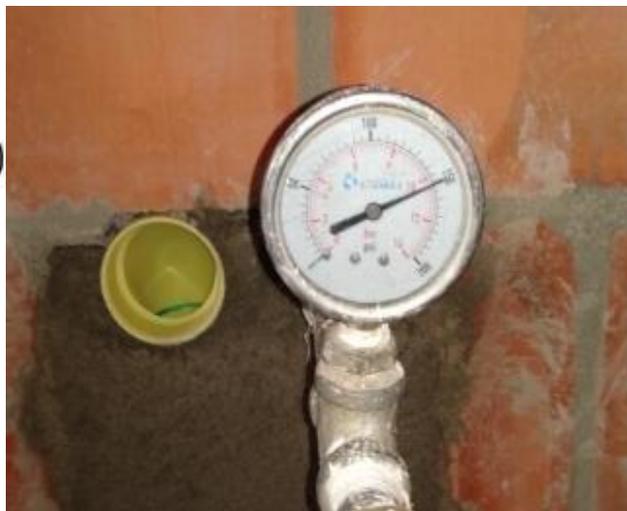
Para esta actividad el contratista encargado (el cubo s.a.s) utilizo una bomba manual de embolo provista de manómetro que se instaló en la parte final del tramo de cada uno de los apartamentos antes de que se conectaran a la red principal y se aplicó una presión de 150 psi durante una hora

*Figura 51 y 52 bomba manual de embolo y prueba de presión tomada en uno de los apartamentos
Fuente: propia*

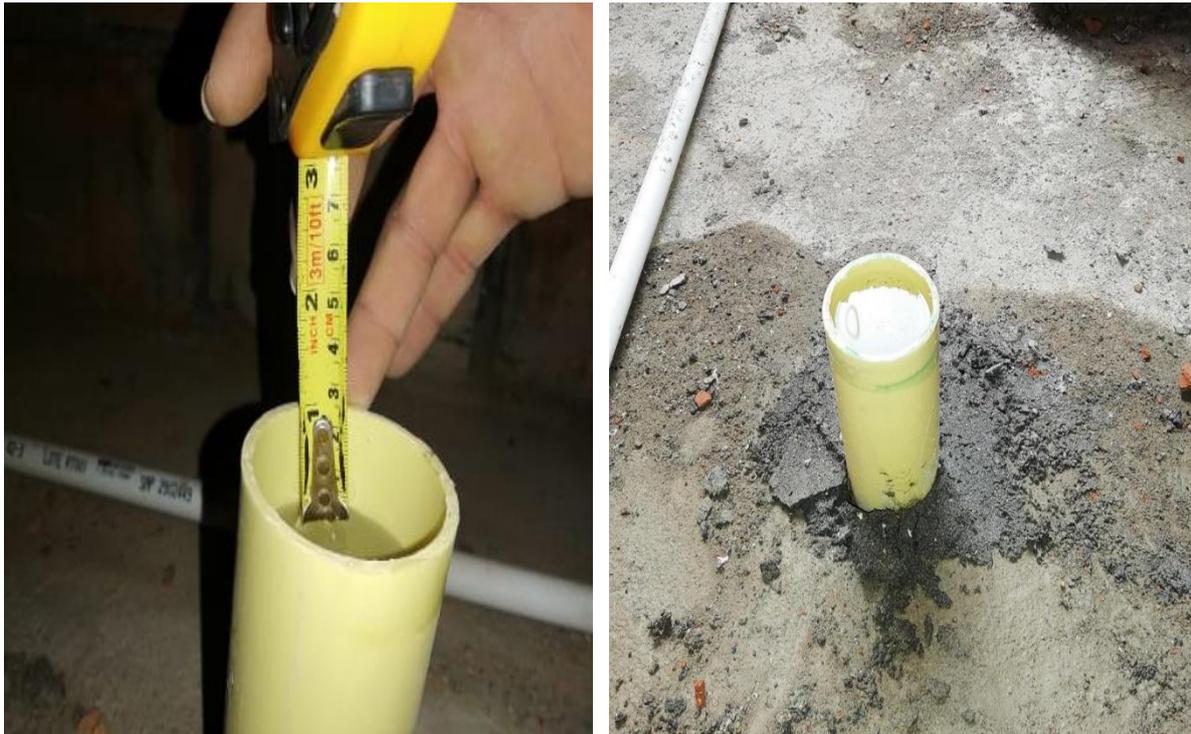
*Figura 53 y 54 toma de medidas para la prueba de estanqueidad
Fuente: propia*

junto al inspector de la obra luego de que haya pasado por lo menos una hora se realiza el mismo procedimiento tomando medidas en los puntos sanitarios desde el la parte superior hasta el nivel de superficie de agua y se registraban los datos para chequear con los antes ya tomados y determinar si se mantenían las medidas para garantizar que no existan ningún tipo de fuga en la tubería según las especificaciones de la norma técnica (NTC 1500) capítulo 8 del sistema de desagüe numeral 8.12.1 donde se hace referencia al llenando de la sección con agua y sometida a presión mínima de 3 metros de columna de agua manteniendo el agua en la sección bajo prueba de no menos de 15 minutos , luego de tomar todas las medidas correspondientes en cada uno de los apartamentos de igual manera se generaban registros de lo revisado y se entregaban para que sean revisados por el ingeniero interventor de la obra.
