**INFORME FINAL DE PRÁCTICA PROFESIONAL PARA OPTAR POR EL  
TÍTULO DE INGENIERÍA CIVIL**

**PARTICIPACIÓN COMO AUXILIAR DE INTERVENTORÍA EN EL PROYECTO  
DE AMPLIACIÓN DEL CENTRO COMERCIAL CAMPANARIO - POPAYÁN**

**UNIVERSIDAD DEL CAUCA  
FACULTAD DE INGENIERÍA CIVIL  
DEPARTAMENTO DE CONSTRUCCIÓN  
POPAYÁN – CAUCA  
2016**

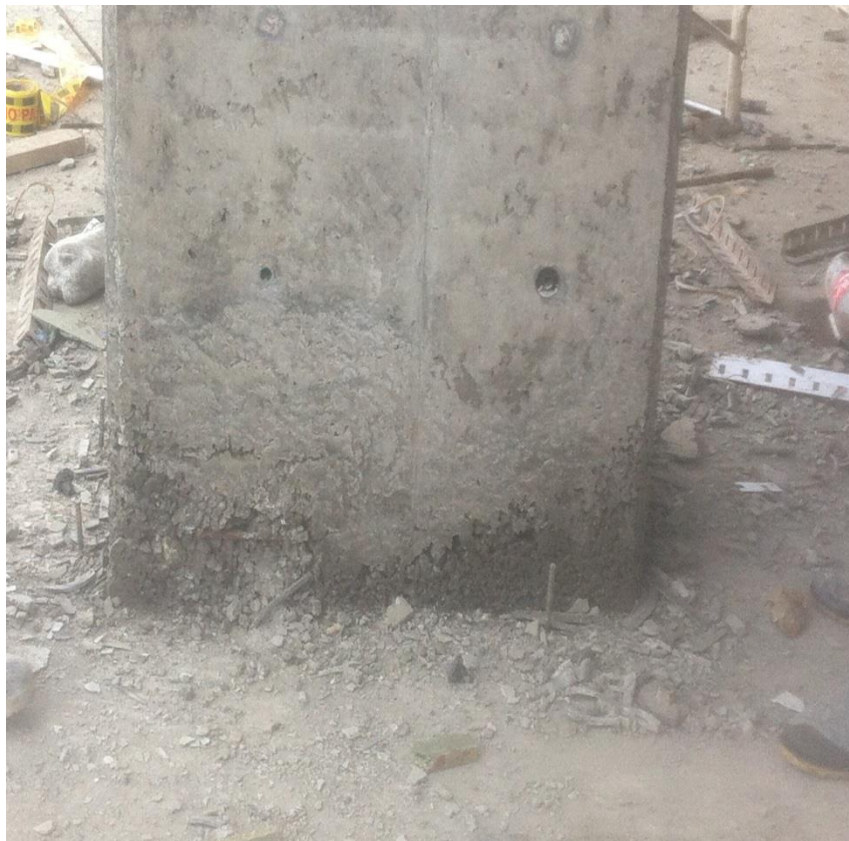
- Un día después<sup>11</sup> de la fundición en el momento del desencofrado se revisó que el elemento no tuviera hormigueros, que son partes donde por una mala ejecución de la vibración, no alcanza a llegar el concreto, estos chequeos se realizaron en las vigas, columnas, cabezales, pantallas y muros de contención.

*Figura N° 18. Hormiguero presente en la base de una columna (Fuente: propia).*

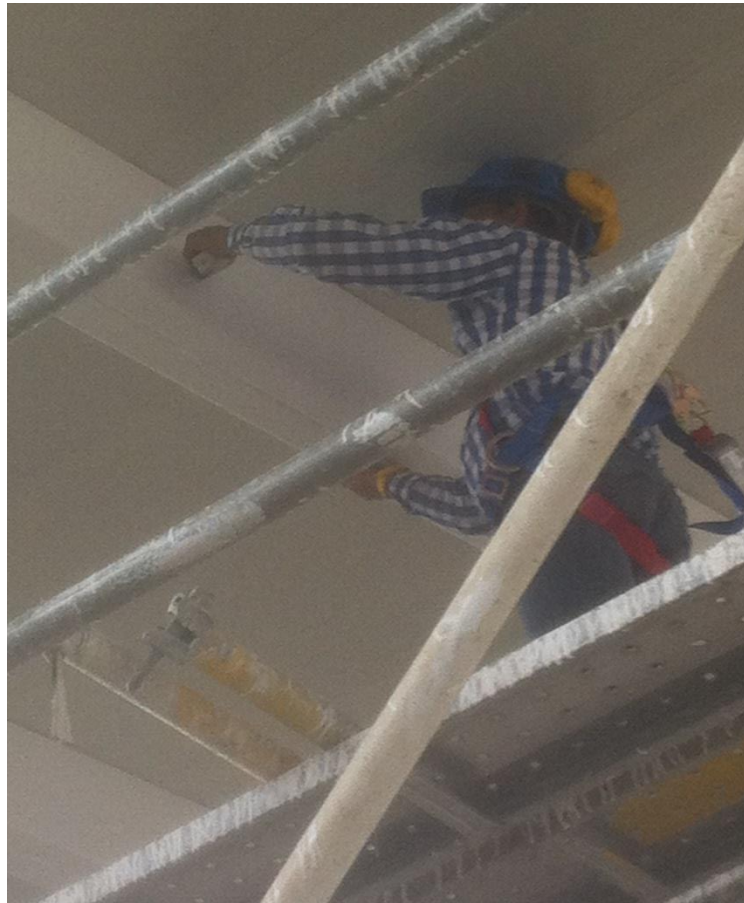
Los resultados obtenidos para los espesores de pinturas fueron en general aceptables a excepción de algunos elementos a los cuales fue necesario realizarles otra capa de pintura.

*Figura N° 28. Prueba de espesores de pintura en los elementos metálicos (Fuente: propia).*

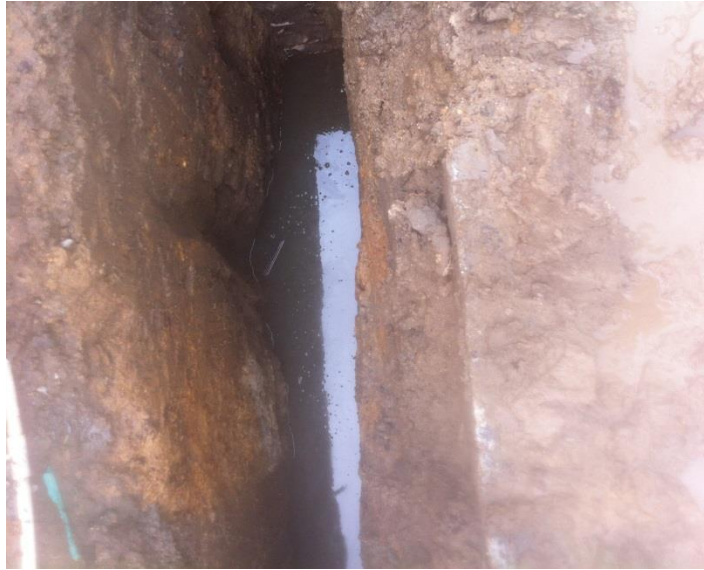
*Figura N° 33. Excavación para pantallas y barretes. Se observa el nivel que alcanzan las aguas freáticas en la zona (Fuente: propia).*

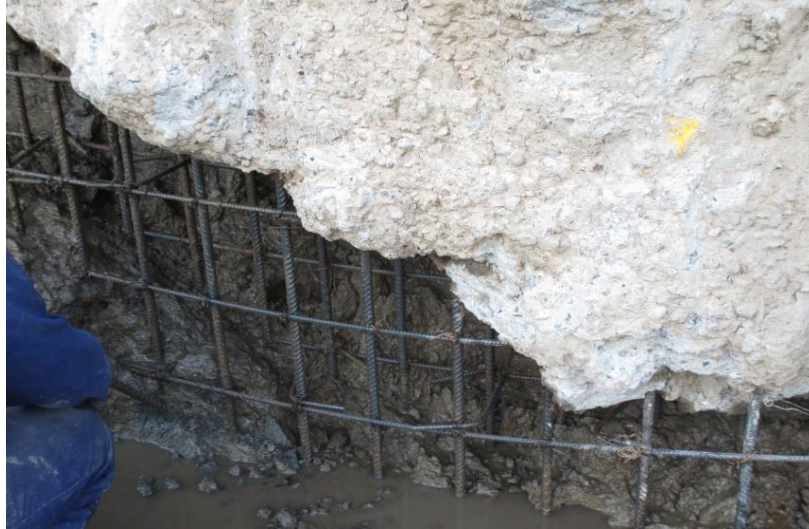
Se encuentra que las pantallas tienen zonas donde el concreto no alcanzó a llegar completamente, generando la exposición del acero de refuerzo usado en la parrilla, como se ve en la siguiente figura:

Figura N° 39. Exposición del refuerzo en las pantallas pre-excavadas (Fuente: Interventoría).

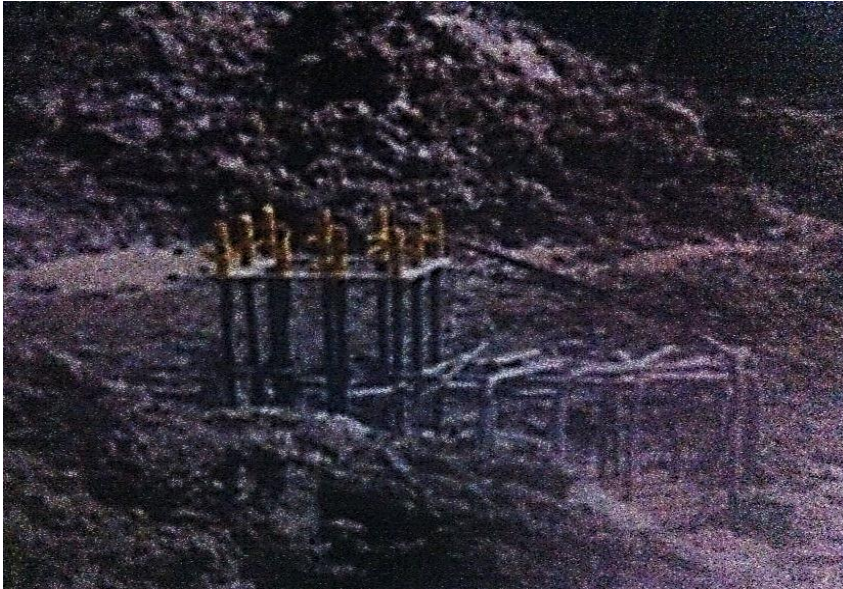
En la localización de los anclajes sobre los dados, se encontró con que algunos quedaron excéntricos. Se informó al ingeniero calculista quien se encarga de dar la solución a este problema, en una actualización de los planos de cimentación donde las dimensiones de dichos dados son mayores garantizando que el anclaje quedarán dentro del área del caisson. A continuación se presenta la imagen del anclaje excéntrico.

Figura N° 47. Anclaje excéntrico (Fuente: Interventoría).

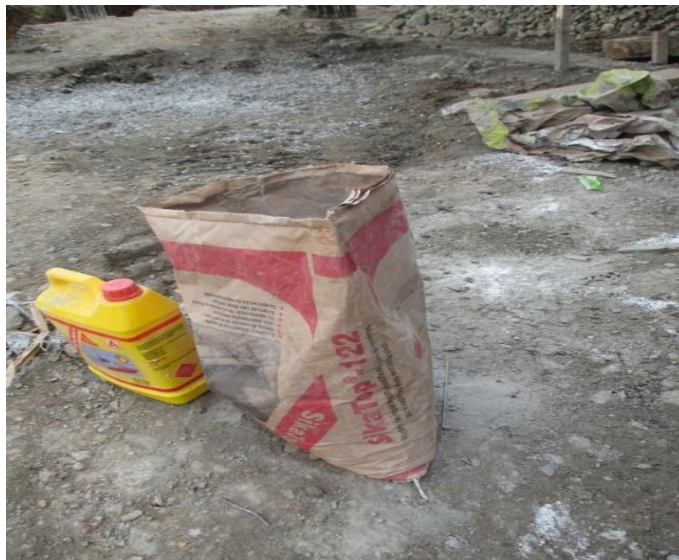
Durante la fundición de las columnas combinadas no se realizó una apropiada vibración de la mezcla por lo que al día siguiente de vaciado el concreto, en el momento de desencofrar se encontró con que se presentaron hormigueros en varias zonas de las columnas, en ocasiones con exposición del refuerzo, por lo que fue necesario picar el área afectada con un cincel, para retirar el material suelto y se procedió a realizar el resane con Sikatop 122.

Figura N° 51. Saco de sika top 122 usado para realizar resanes en las columnas combinadas (Fuente: Interventoría).

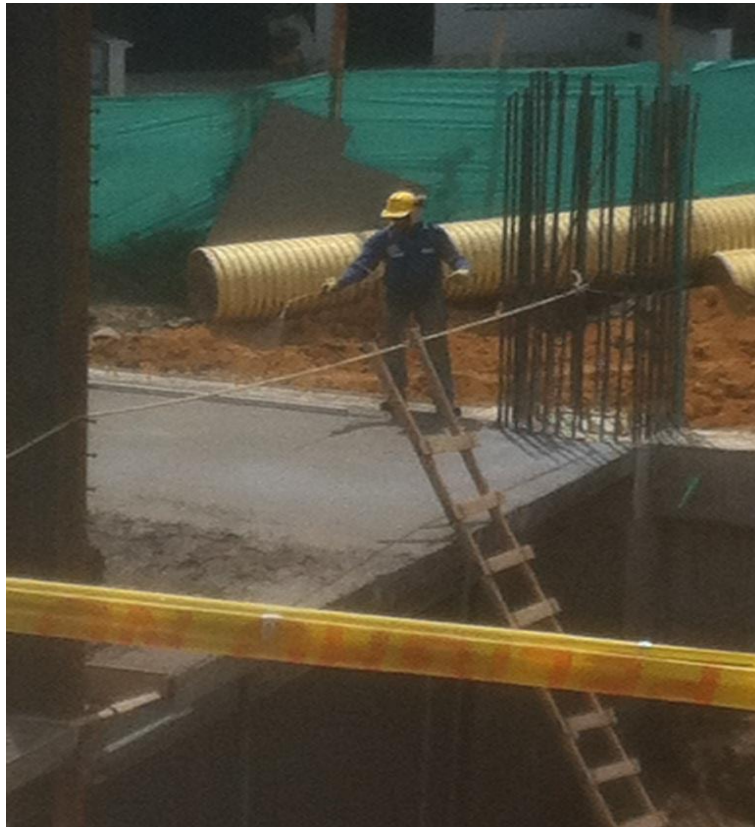
No se estaba siguiendo estrictamente con el proceso de curado de las losas, se pidió que se continuara con el proceso y se aplicara además antisol para evitar la pérdida de humedad.

Figura N° 54. Curado de la losa aplicando anti sol (Fuente: propia).

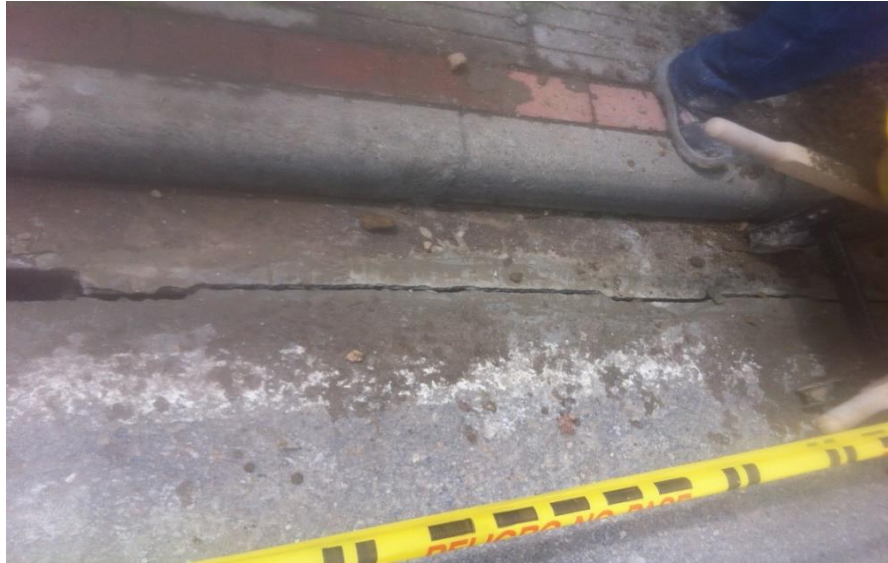
Sobre la carrera 15 aparecen grietas, que pueden ser consecuencia de realizar la excavación para sótano sin dejar cuñas o también por no encontrarse el amarre

Figura N° 57. Grieta sobre carrera 15 (Fuente: propia).

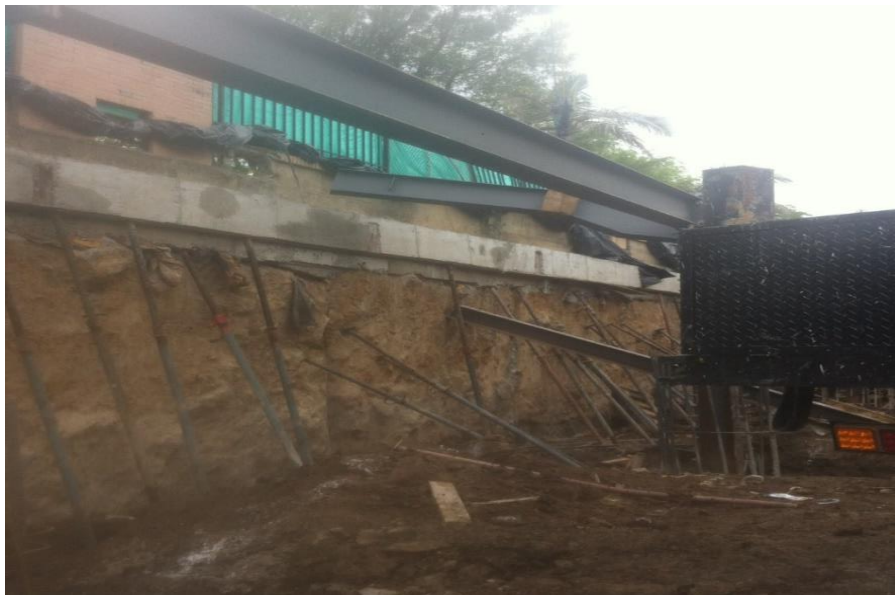
Figura N° 58. Apuntalamiento de la pantalla (Fuente: propia).
