**PASANTE AUXILIAR DE INGENIERÍA EN LA CONSTRUCCIÓN DEL EDIFICIO DE
APARTAMENTOS ATARDECERES DE CAMPOBELLO**

INFORME FINAL DE PRÁCTICA PROFESIONAL

**PRESENTADO A LA UNIVERSIDAD DEL CAUCA COMO REQUISITO PARA
OPTAR AL TÍTULO DE INGENIERO CIVIL**

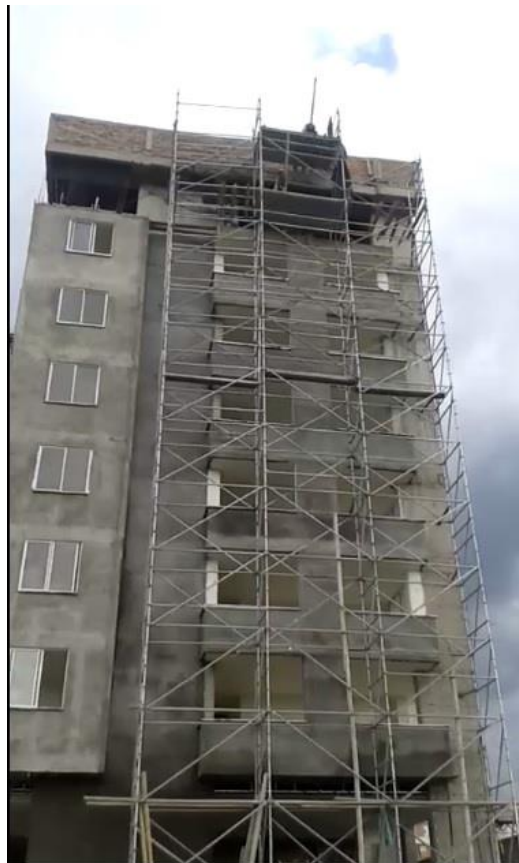
La fachada se encontraba totalmente en obra gris al igual que la primera planta de la edificación. **Ver Figura 11.**

Figura 11. Fachada Al Inicio De La Pasantía Carrera 12A. Fuente Autor

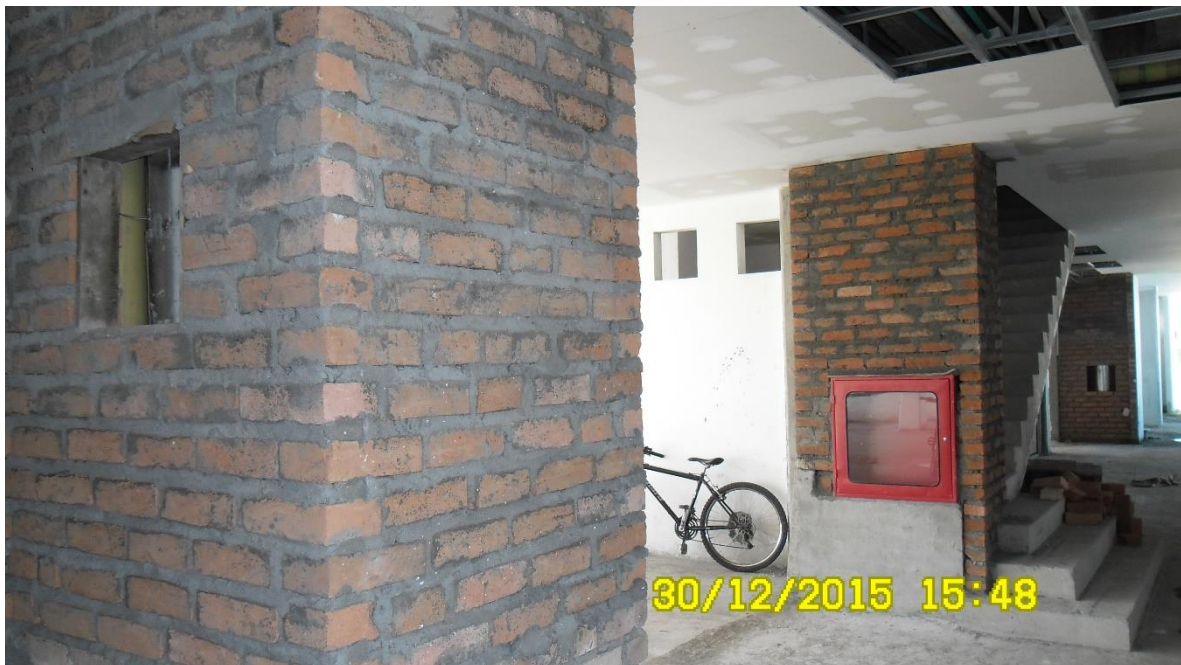
Los puntos fijos de la edificación como las escaleras, estaban fundidas en concreto pero sin mortero de nivelación ni enchape de estos mismos. El cuerpo del ascensor estaba totalmente construido con las especificaciones previamente solicitadas por la compañía. La parte exterior del ascensor con vista hacia la fachada estaba sin ningún tipo de acabado. **Ver Figura 14.**

Figura 14. Reconocimiento Puntos Fijos. Fuente Autor

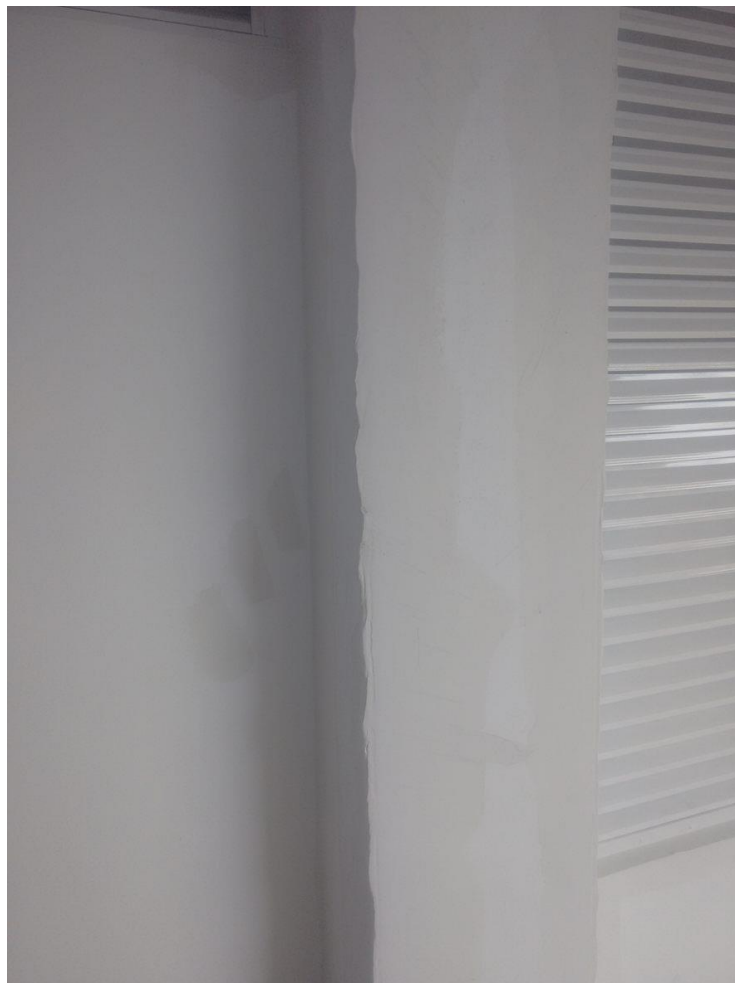
Figura 33. Verificación De Filo Regular Estucado. Fuente Autor

Reconocidos los errores se procede a llenar formatos de autoría de la Ingeniera Directora de la obra para la pronta corrección de los mismos, donde se reconocerán errores por medio de la verificación a través de la percepción y según indicaciones de la Ingeniera encargada de la obra. **Ver Tabla 2.**

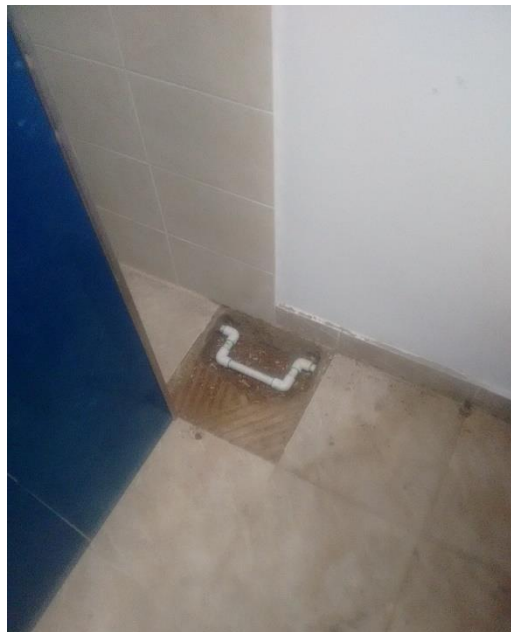
Los daños son percibidos por la presencia de gotas o charcos de agua en los diferentes elementos donde este en contacto la tubería en servicio **Ver Figura 34.**

La localización de estos daños se hizo por la inminente detección de humedad de paredes de mampostería y burbujas de pintura. Después de detectado la zona de falla, se analizaron los planos de diseño hidrosanitario, para determinar qué tipo de tubería y su localización exacta de esta, para la eventual corrección del daño hidráulico.

Los daños también fueron producidos por incrustaciones de puntillas o tornillería en zonas de tubería ancladas al mortero de nivelación o en paredes repelladas.

Figura 34. Daño Hidráulico. Fuente Autor

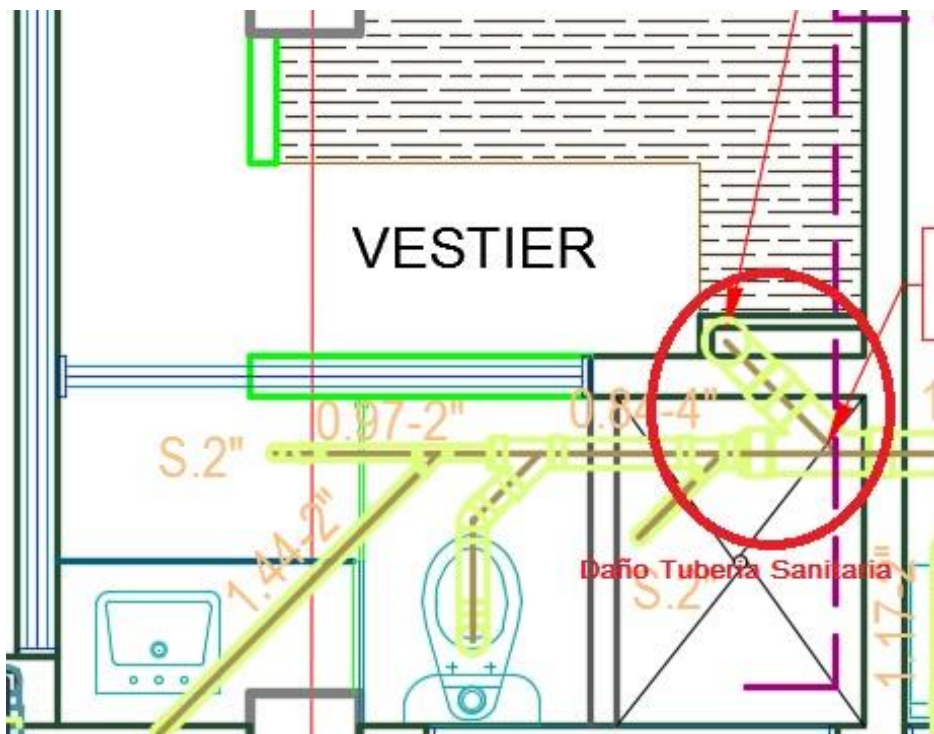
La falla hidráulica más significativa en la obra fue ocasionada por el sismo ocurrido a mediados de mayo donde se produjeron daños en la tubería sanitaria en uno de los apartamentos. Este daño fue ocasionado por un efecto cortante recibido por el sismo sobre la vigueta que contenía la tubería sanitaria adosada a la vigueta. El arreglo de esta tubería conllevó a la demolición parcial del concreto de la vigueta para la reparación de la tubería sanitaria dañada. **Ver Figura 35.**

Figura 35. Ubicación Daño Hidráulico. Fuente Plano Arquitectónico – Atardeceres De Campo Bello – Arquitecto Hugo Martínez

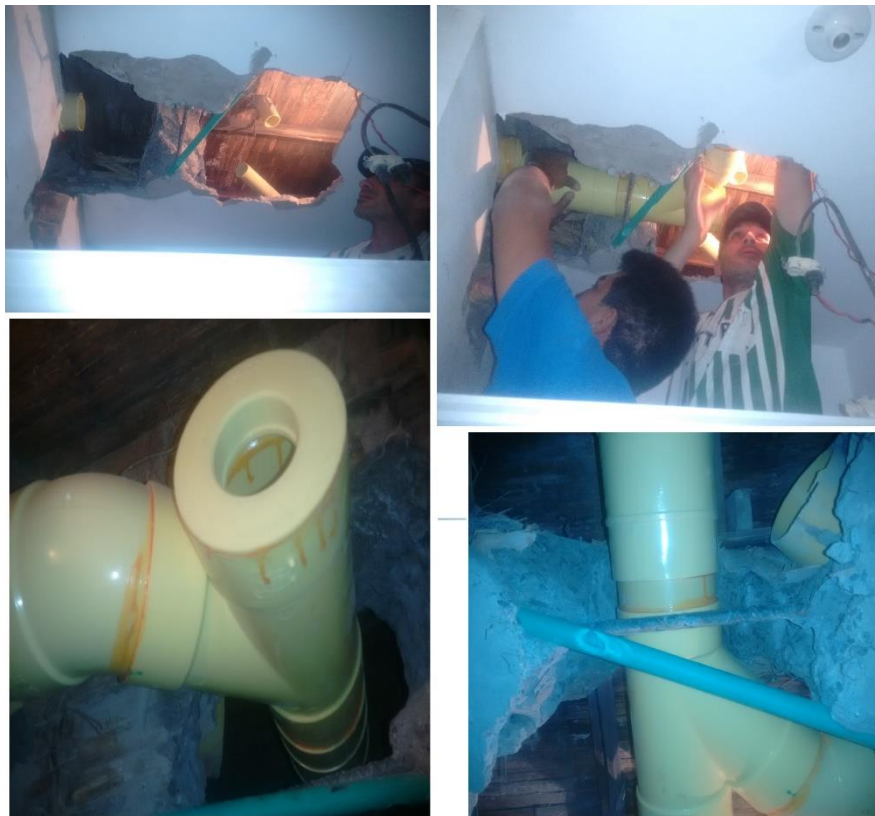
Figura 36. Identificación y Reparación De Daño Hidráulico. Fuente Autor

La reparación consistió en el cambio total de todos los acoples adosados al baño principal del apartamento. **Ver Figura 36.**
