MANTENIMIENTO, MEJORAMIENTO Y REHABILITACION DE LA MALLA VIAL
DE POPAYAN.

ALCALDÍA DEL MUNICIPIO DE POPAYAN

Informe parcial de trabajo de grado, modalidad Pasantía para optar el Título de
Ingeniero Civil

INFORME DE PASANTÍA

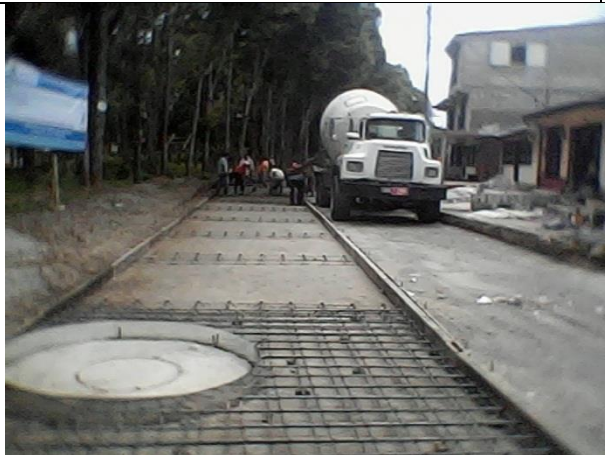
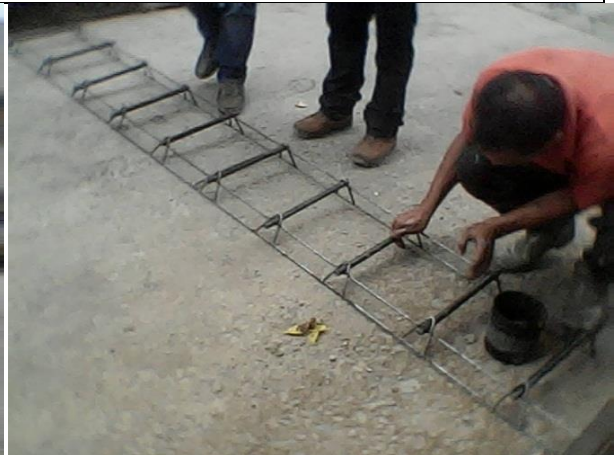
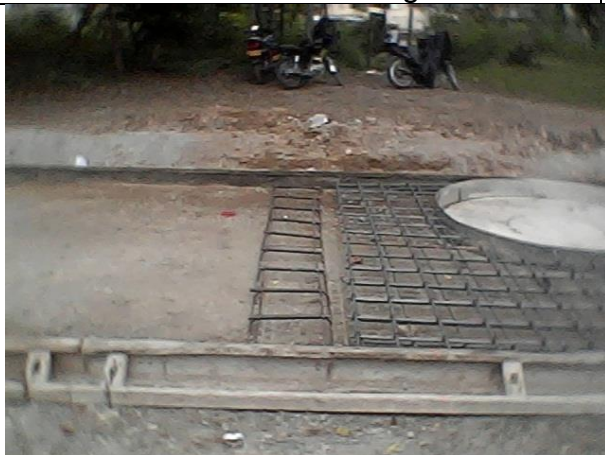
Se procede a colocar los refuerzos de acero, la inclusión de varillas para la transferencia de carga (pasadores) en la juntas trasversales de contracción mejora el comportamiento del pavimento en relación con la posibilidad de falla por escalonamiento.

Los pasadores deben estar paralelos al terreno para que no se produzcan fallas ni agrietamientos.

Instalacion de canasta con varillas de transferencia de carga

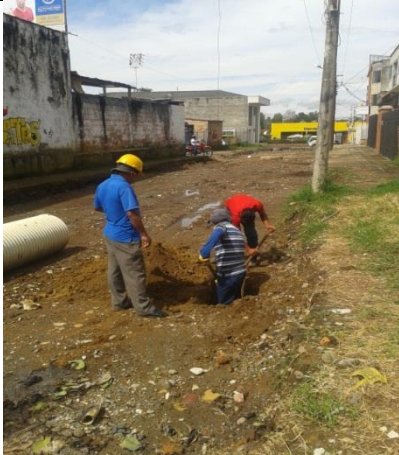
Cambio de collarín superficial personal de acueducto

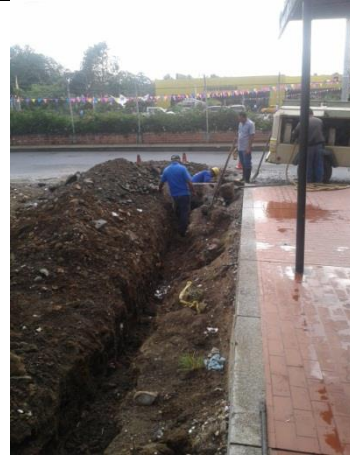
Se presentan problemas con la parte de la tubería del acueducto ya que hubo una fuga y se esperó a que sea reparada, una vez terminado el trabajo del acueducto se procede a continuar la obra, al revisar el terreno se notó que la compactación del terreno donde se hicieron excavaciones para arreglar la tubería no se encontraba en óptimas condiciones por lo que el ingeniero contratista y el interventor deciden compactarla por cuenta del contratista.

Excavación cambio de tubería hidráulica personal de acueducto

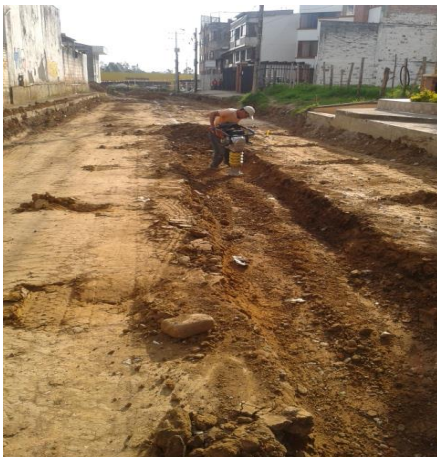
Compactacion zona a reemplazar subrasante

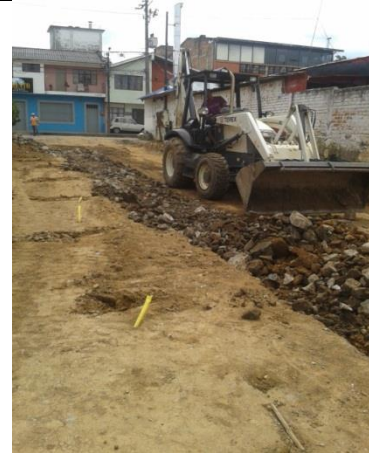
Mejoramiento subrasante a lo largo de excavación tubería alcantarillado

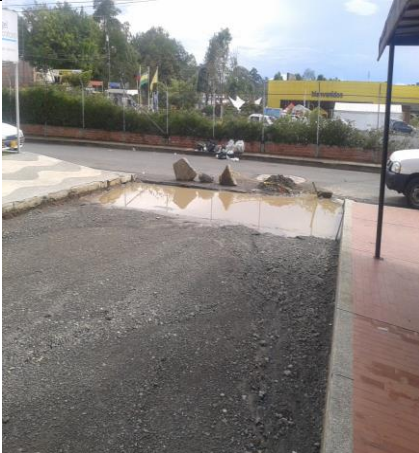
Sub base despues de aguacero

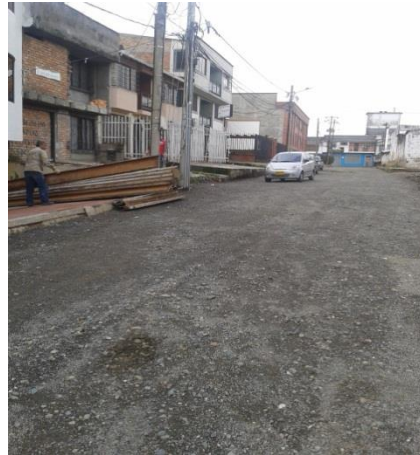
Se presentan problemas con los andenes ya que estos quedaron 1 metro por encima de la vía en ciertos tramos lo cual impide el ingreso de vehículos a los garajes. Por lo tanto la obra se suspende para buscar una solución y rediseñar la vía

Subbase antes del nuevo diseño y alistamienjto de formaletas sardineles

La solución que se encuentra es rellenar estos sectores con base granular todo por cuenta del contratista, la obra por cuestiones climáticas y de contratista se detuvo por tiempo indeterminado, se hicieron mediciones de niveles, para poder verificar espesores de las capas.

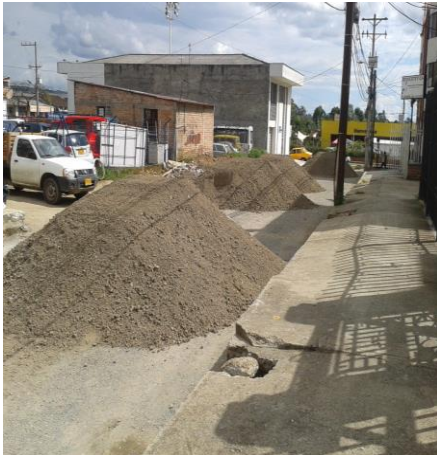
Subbase adicional

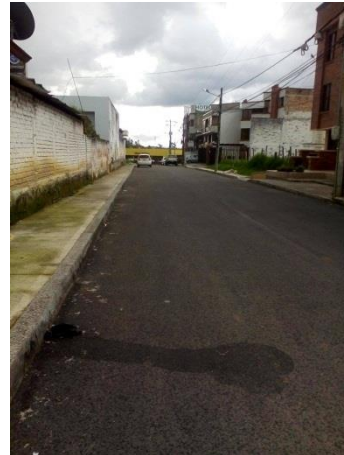
Estado final de la obra.
