**INFORME FINAL PRÁCTICA PROFESIONAL PARA OPTAR POR EL TÍTULO  
DE INGENIERO CIVIL**

**AUXILIAR DE INGENIERÍA EN LA SUPERVISIÓN TÉCNICA ESTRUCTURAL  
Y EJECUCIÓN DE LA OBRA RESIDENCIAL CONDOMINIO MONSERRAT  
POPAYÁN - CAUCA**

**CHARLES OLIVER HERNÁNDEZ ROMERO**

**UNIVERSIDAD DEL CAUCA  
FACULTAD DE INGENIERÍA CIVIL  
DEPARTAMENTO DE ESTRUCTURAS  
POPAYÁN - CAUCA  
2017**

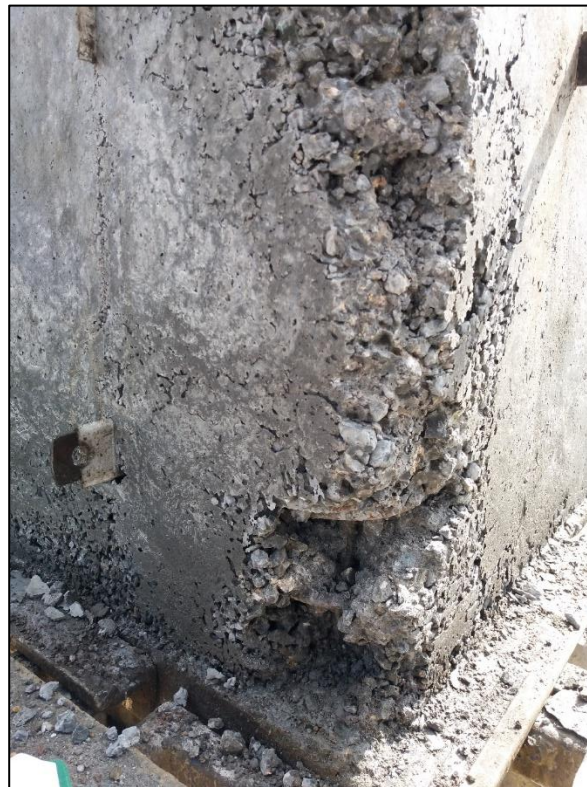
*Figura N° 13a: Hormiguero - Corbatas aún en el muro. Fuente: Propia*

Algunos debían resanarse con un mortero 1:3 o concreto más un aditivo.

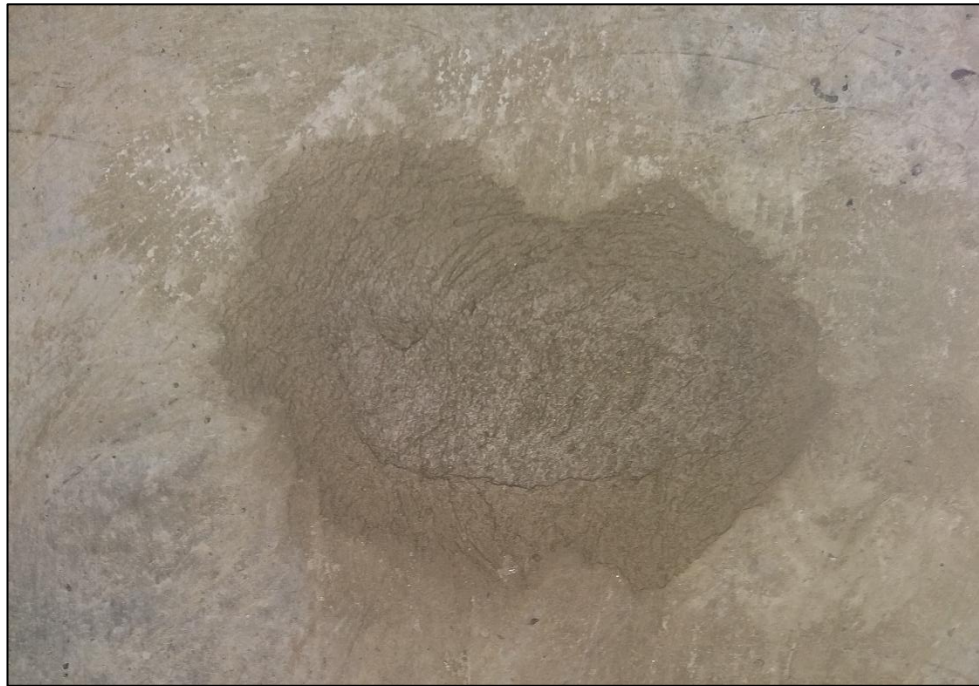
Cuando se desencofra el apartamento previamente fundido, pueden presentarse algunos daños en los muros o losas, se conocen más como desportillados, y estos también deben ser resanados con los aditivos y los morteros de reparación que se consideren necesarios según el daño que se haya realizado en el concreto.

*Figura N° 13b: Resane realizado con mortero estructural. Fuente: Propia*

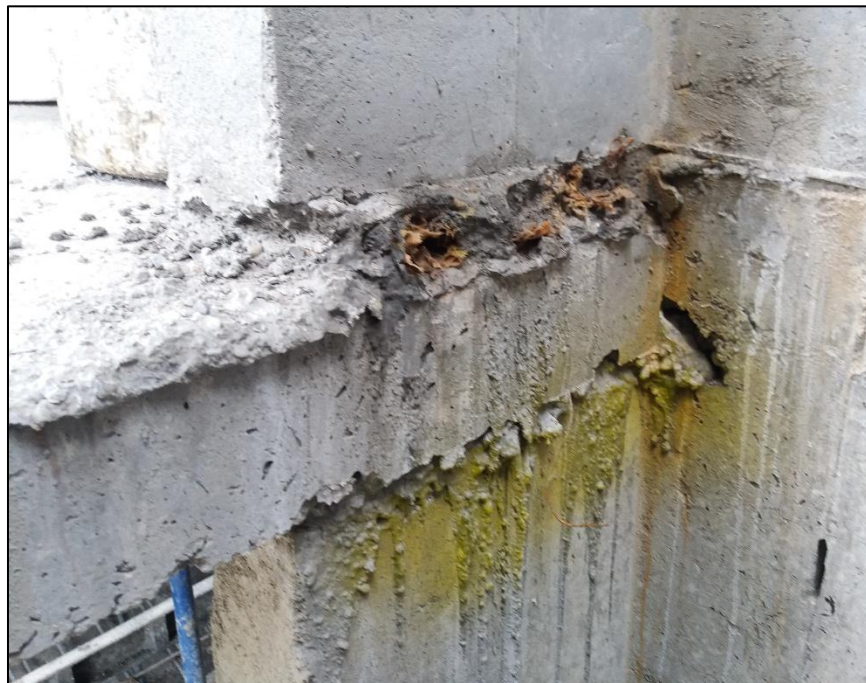
*Figura N° 13c: Detección de una junta para realizar el resane. Fuente: Propia*

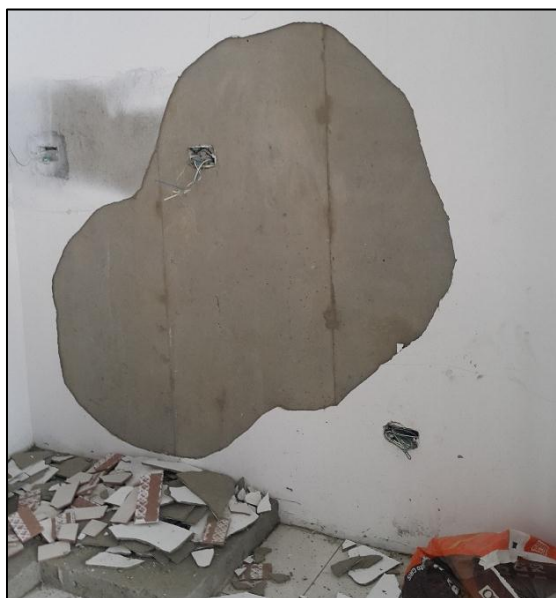
*Figura N° 14a: Repello en muro que debe cambiarse. Fuente: Propia*

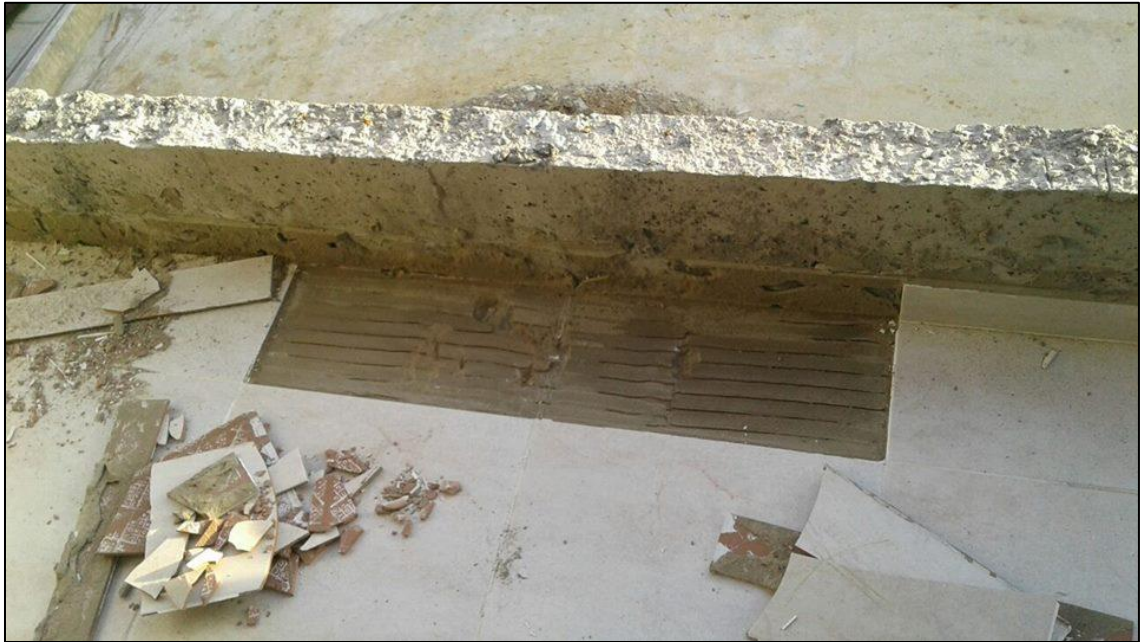
*Figura N° 14b: Cambio de ficha en enchape de piso. Fuente: Propia*
