TRABAJO DE GRADO MODALIDAD PASANTÍA EN EL SEGUIMIENTO POR
CONTROL FÍSICO A LAS OBRAS EN EJECUCIÓN APROBADAS POR
CURADURIAS URBANAS EN EL MUNICIPIO DE POPAYAN

INFORME FINAL DE TRABAJO DE GRADO MODALIDAD PASANTÍA

UNIVERSIDAD DEL CAUCA

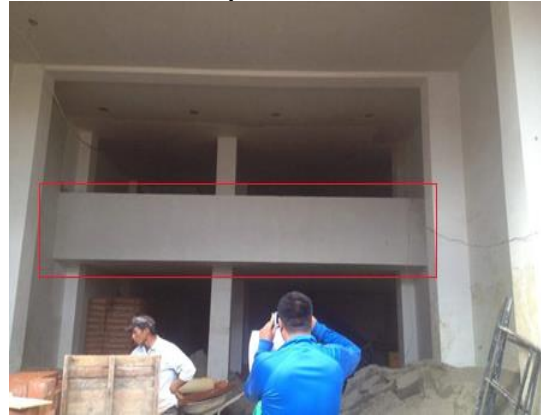
Imagen: 4. Obra 1, Losa de entre piso no aprobada.

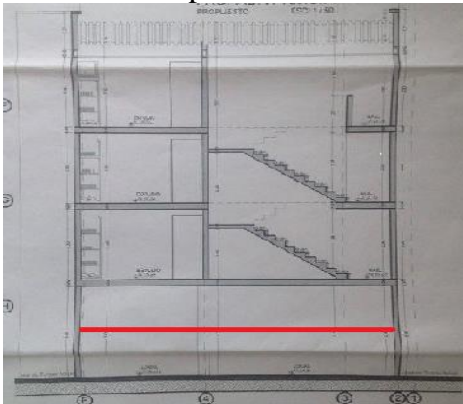
Imagen: 5. Obra 1, Perfil de losa de entrepiso faltante

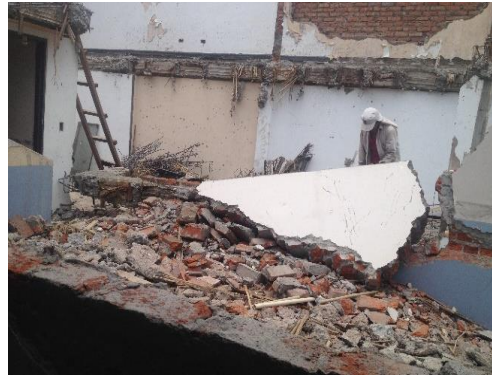
Obra: 7	Dirección: Carrera 9 No. 3N-36	Área total a construir: 104 m²
Descripción del proyecto: Obra en demolición		
<p>Situación encontrada en la visita: Se observó un gran adelanto en demolición de la obra y personal trabajando, En la cual no se presenta permisos y/o licencia aprobada por curadurías para proceder con esta modificaciones del predio.</p> <p>NOTA: La demolición presenta radicado de curaduría sin respuestas de licencia hasta el momento de la visita.</p>

Imagen: 30. Obra 7, Demolición de vivienda.

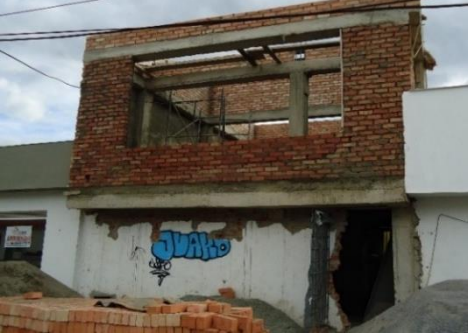
Obra: 8	Dirección: Carrera 9 No. 13N-80	Área total a construir: 466 m²
Descripción del proyecto: Edificación de 2 pisos para locales comerciales.		
<p>Situación encontrada en la visita: Se realizó dos visitas a la obra en donde se encontró:</p> <p>Visita No.1: Se observó columnas construidas en primer piso y vigas de amarre las cuales van de acuerdo a los planos aprobados por curaduría No. 2 del municipio de Popayán.</p> <p>Visita No.2: visita se evidencia que en la obra se encuentra terminada estructuralmente, se está construyendo muros en el segundo nivel y techo.</p> <p>La edificación no presenta inconsistencias según los planos aprobados por la curaduría No. 2 del municipio de Popayán. Se hizo la recomendación de mover el material de construcción que se encuentra invadiendo espacio público.</p>		
<p>Actividades realizadas en la inspección: Se realizó inspección visual, toma de registro fotográfico.</p>

<p>Fuente: Fotografía tomada en obra. (15 de junio de 2017)</p>
<p>Imagen: 34. Obra 8, Fachada principal.</p>

<p>Medidas de Control: Programar visita para próximo control urbano por falta de modificación de puertas en el primer piso.</p>		
<p>Registro fotográfico:</p>		
<p style="text-align: center;">Imagen: 31. Obra 8, Ubicación del predio.</p> <div style="text-align: center;">

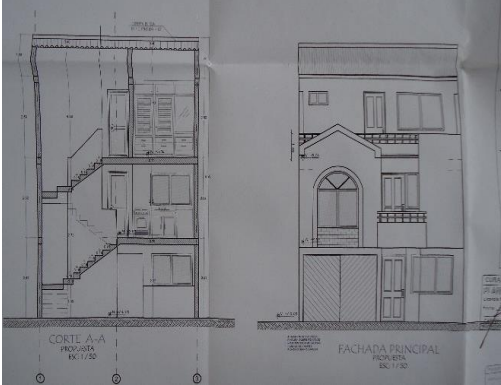
Obra: 12	Dirección: Carrera 10 No. 27AN-21	Área total a construir: 230,2 m²
Descripción del proyecto: Edificación tipología bifamiliar – altura tres (3) pisos.		
Actividades realizadas en la inspección: Se realizó inspección visual, toma de registro fotográfico y de medidas del área construida.		
<p>Situación encontrada en la visita: Se observa que la edificación tiene un apartamento terminado en el primer piso y habitado, el cual está construido de acuerdo a los planos aprobados por curaduría. Desde el segundo hasta el cuarto piso se presenta como vivienda familiar y tiene construido toda la parte estructural y arquitectónica; se encuentra en proceso de acabados.</p> <p>Se evidencia que la edificación presenta construido cuatro pisos (4) de los cuales existe licencia para tres (3) pisos. El cuarto piso tiene un área construida de 66,6 m² aproximadamente.</p>		
Medidas de Control: Se presenta un informe detallado de la construcción y se recomienda realizar investigación preliminar por presunta infracción urbanística.

<p>Fuente: Fotografía tomada en obra. (7 de julio de 2017)</p>	<p>Imagen: 52. Obra 12, Fachada principal aprobada.</p>

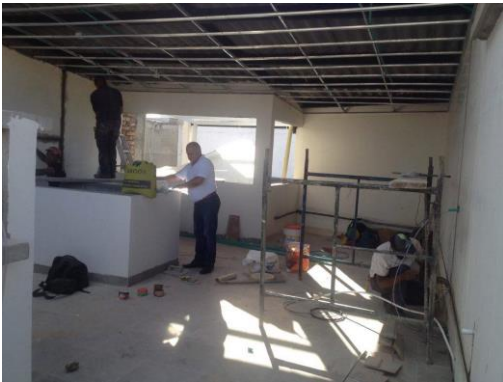
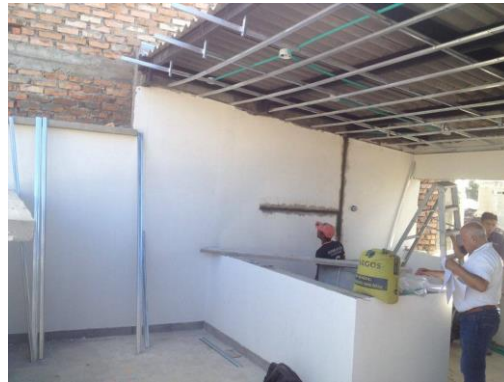
Imagen: 71. Visita 2, Modificación en terraza.

Situación Encontrada: Se observa que se adelantan acabados para una obra menor. Las modificaciones encontradas se presentan en un área d 24 m² aproximadamente. El titular de la obra presenta licencia y planos aprobados por curaduría y se constata que lo que realmente se ha construido es lo que está consignado en los planos.

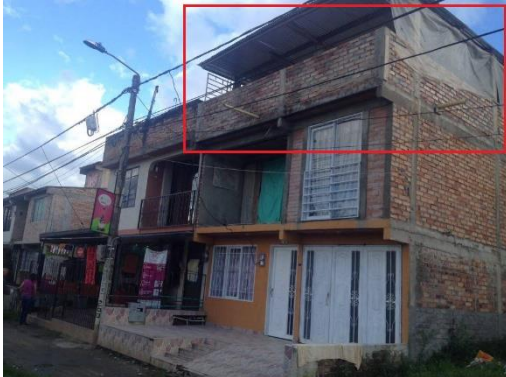
Imagen: 73. Visita 3, Fachada de vivienda con losa sobre segundo piso.

Situación Encontrada: Se adelanta una obra, mediante la construcción de losa de entrepiso sobre el segundo nivel de la vivienda, la cual no tiene muros laterales y tiene cubierta en guadua y hojas de zinc.

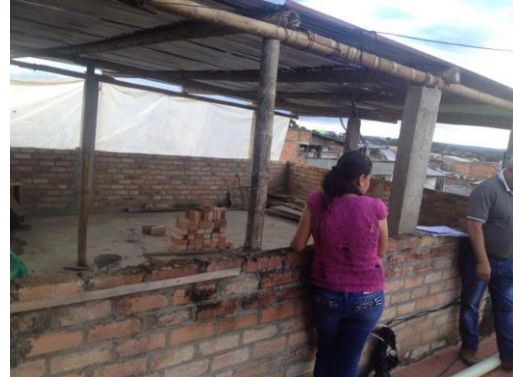
Imagen: 74. Visita 3, Losa de entrepiso construida sin muros.

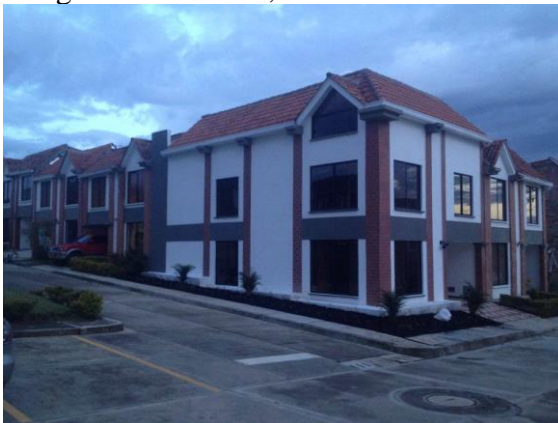
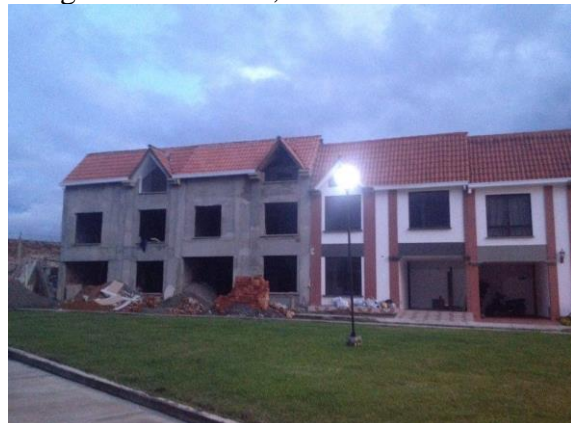
Imagen: 75. Visita 4, Vivienda modificada.

Situación Encontrada: Se verifico las fachadas de las viviendas del conjunto cerrado en compañía de la administradora (ANA DIAZ GUTIERREZ), y se pudo identificar modificaciones relevantes en fachadas y cambios de altura de las edificaciones construidas.

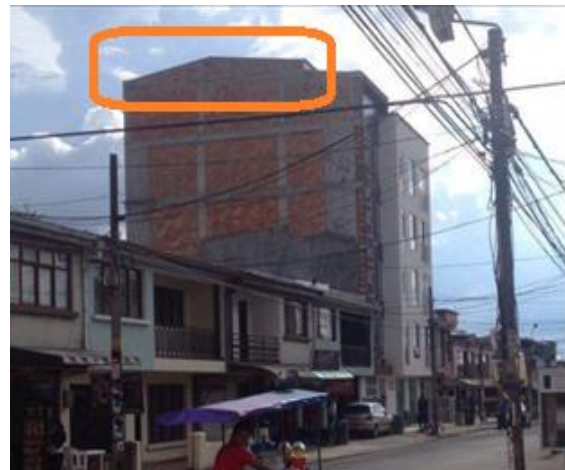
Imagen: 84. Visita 8, Identificación del sexto piso.

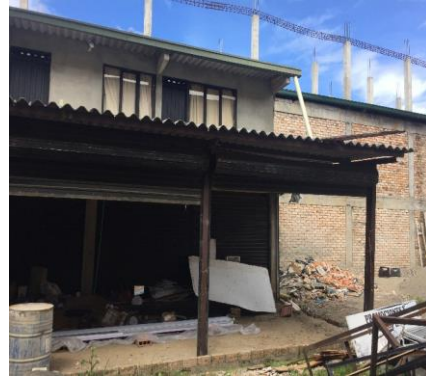
Imagen: 86. Visita 9, Lote modificado.

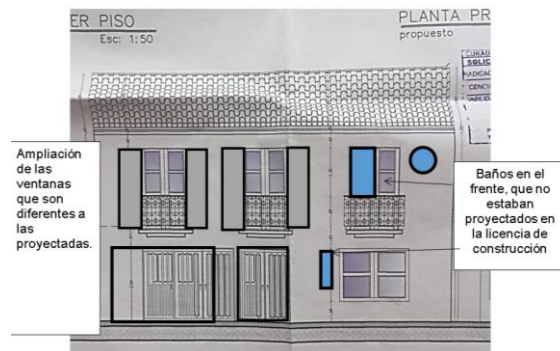
Imagen: 88. Visita 10, Enmarcación de modificaciones

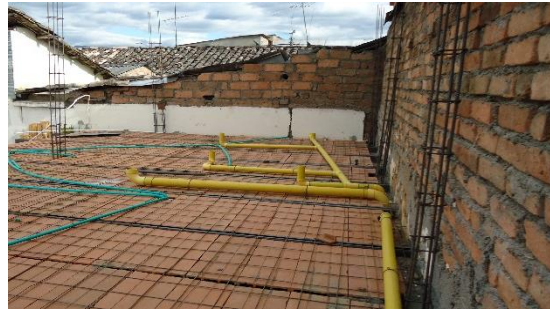
Imagen: 92. Visita 12, Losa de entepiso en construcción.
