SEGUIMIENTO Y CONTROL FÍSICO DE LAS OBRAS EN EJECUCIÓN APROBADAS POR LA CURADURÍA URBANA DEL MUNICIPIO DE POPAYÁN

PROYECTO DE PRÁCTICA PROFESIONAL

POPAYÁN, SEPTIEMBRE 20 DE 2017

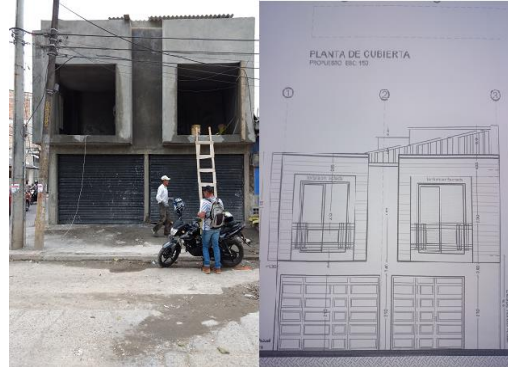
Figura 3 Fachada (calle 4) /fuente: Propia.

Descripción: Modificación de fachada (calle 4).

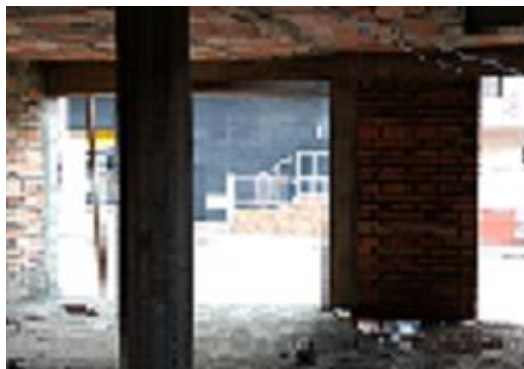
Figura 4 Falta de ejes y deformación de losa de entrepiso (Aligerada) /fuente: Propia

Descripción: Falta de ejes, grandes vanos y mala construcción de losa de entrepiso aligerada (blóquelon)

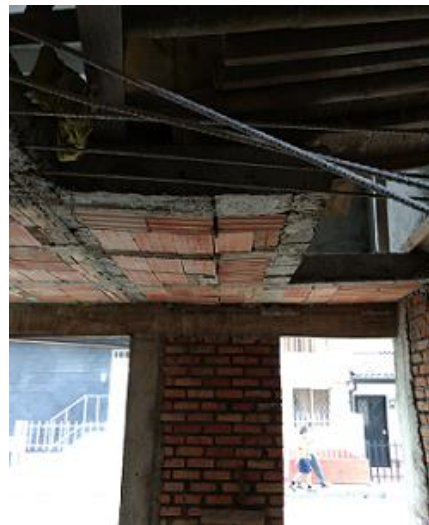
Figura 5 Deformación losa aligerada /fuente: Propia

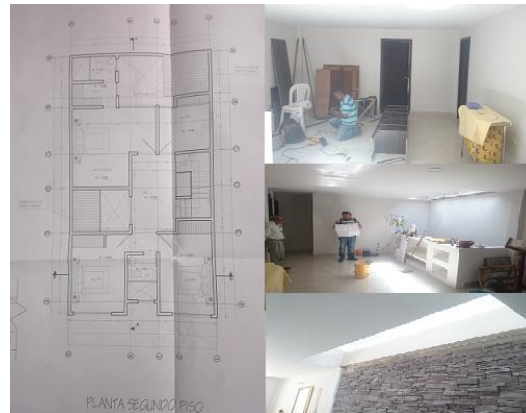
Figura 13 Modificación de la distribución arquitectónica /fuente: Propia.

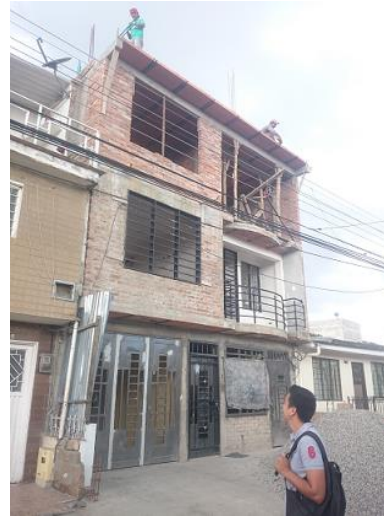
Figura 17 Construcción de tres pisos sin la aprobación de curaduría /fuente: propia.

Descripción: Modificación de la licencia de construcción que autoriza tres pisos y se encuentran 3 construidos.

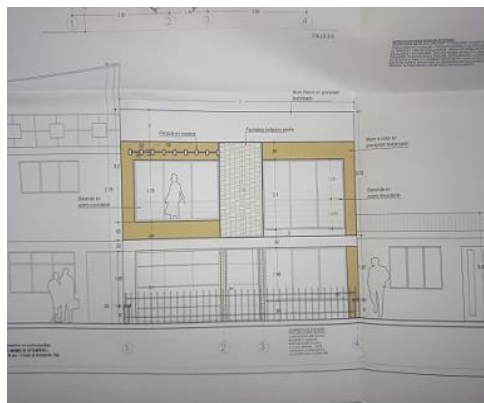
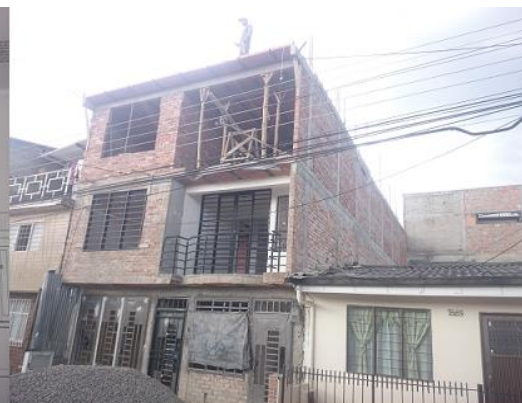
Figura 18 Fachada (calle 8ª) /fuente: Propia.

Descripción: Modificación arquitectónica de la fachada (calle 8ª)

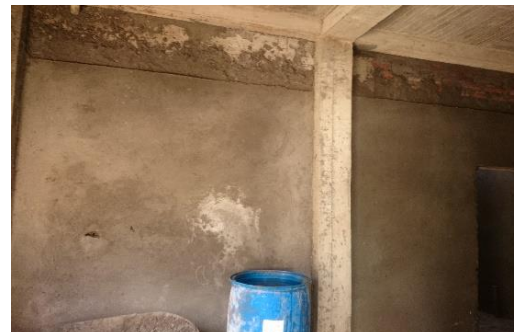
Figura 36 Muro divisorio no existente en planos estructurales /fuente: Propia.

Descripción: Modificaciones de patio de ropas del primer piso.

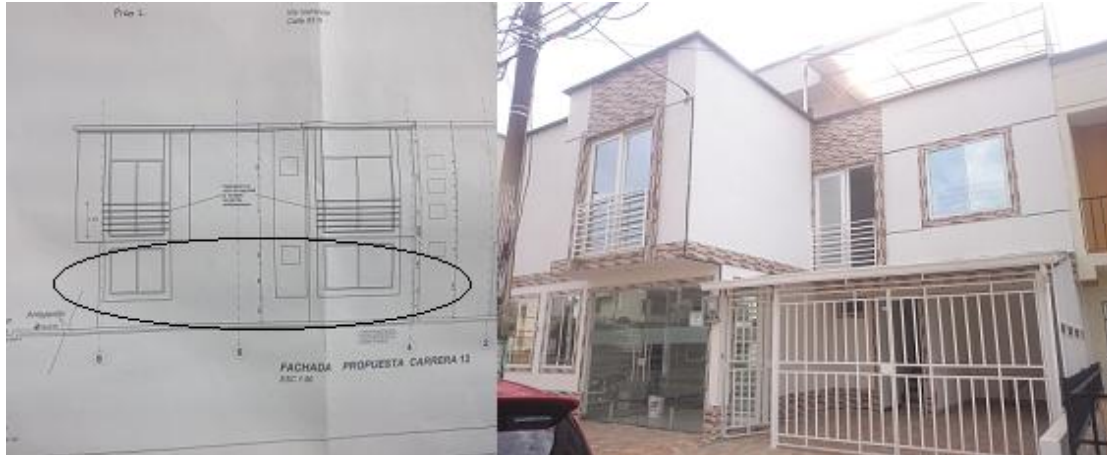
Figura 63 Fachada con modificación (carrera 12) /fuente: Propia.

Descripción: Modificación de la fachada ubicada en la carrera 12. Y se evidencia un (1) local comercial y un parqueadero los cuales no coinciden con los planos aprobados por curaduría.

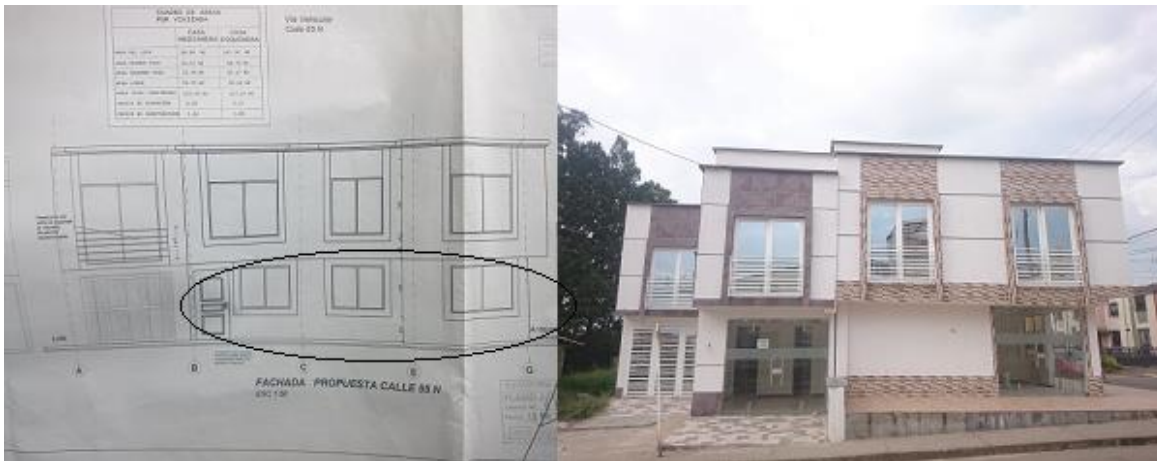
Figura 64 Fachada modificada (calle 55N) /fuente: Propia.

Descripción: Modificación de la fachada ubicada en la calle 55N. Se evidencian dos (2) locales comerciales y se obviaron dos ventanas y se cambió la forma y dimensión de la puerta de acceso del primer (1) piso.

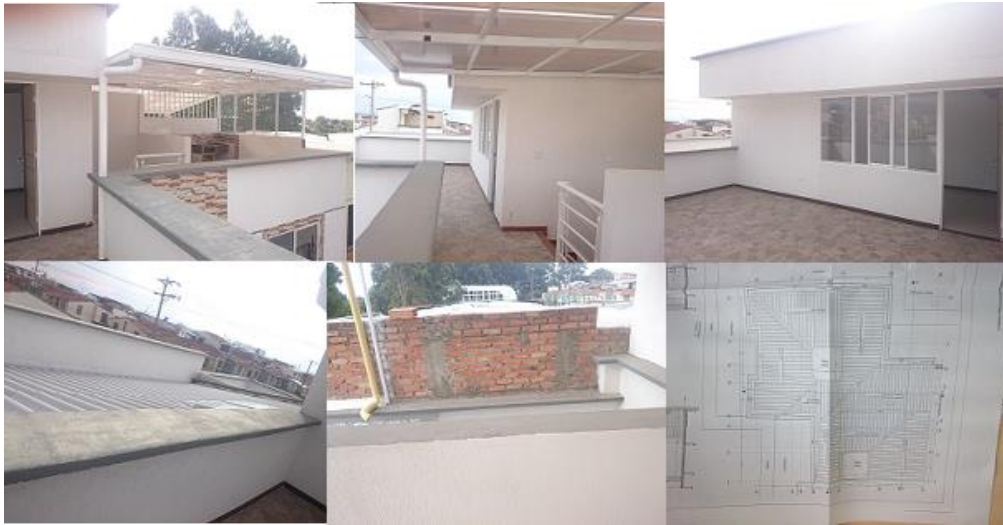
Figura 65 Tercer piso no previsto en el diseño estructural /fuente: Propia.

Descripción: Tercer piso adicional el cual no posee planos estructurales ni está aprobado por la curaduría No. 1.

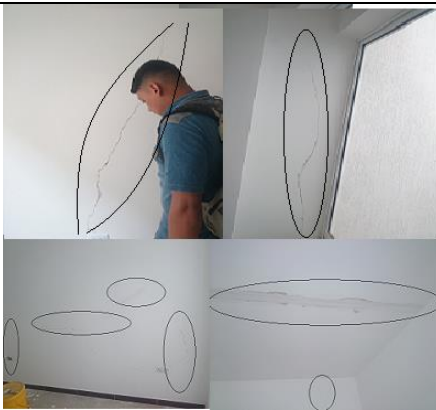
Figura 66 Agrietamiento por posible asentamiento diferencial /fuente: Propia.

Descripción: Grietas en la edificación por posible asentamiento diferencial y por la carga adicional de un tercer piso al parecer no previsto en el cálculo estructural de la vivienda.

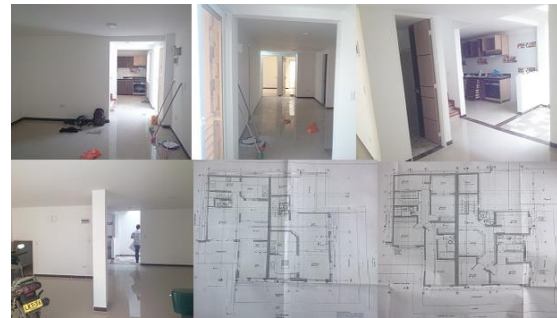
Figura 67 Modificaciones volumétricas /fuente: Propia.

Descripción: cambios volumétricos y de distribución arquitectónica en el primer (1) y segundo (2) piso, además se evidencian cambios en la disposición del primer (1) piso de vivienda residencial a tres (3) locales comerciales.

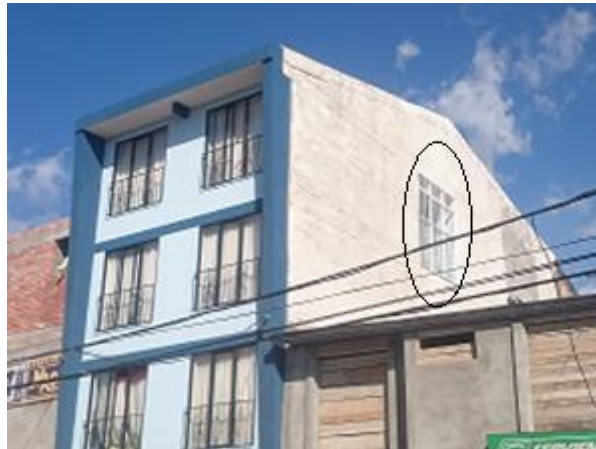
Figura 72 Ventana lateral no permitida /fuente: Propia.

Descripción: Ventana no aprobada ni permitida por curaduría.

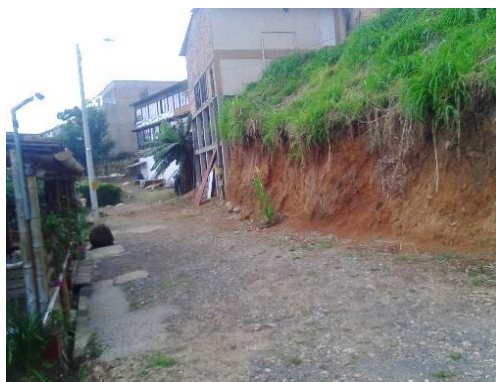
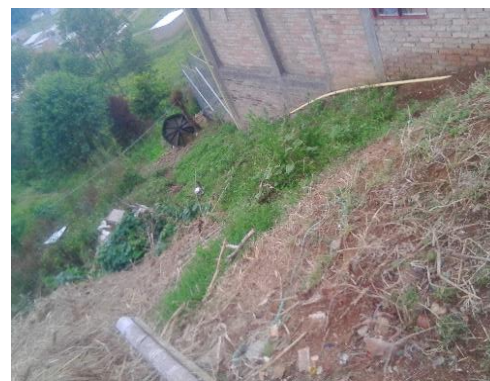
ABONITO. Amenaza de derrumbe e inundación por aguas lluvias.

Figura 83 Terraplén erosionado /fuente: Propia.

Figura 84 Terraplén erosionado /fuente: Propia.

Descripción: Falta de desagües, canales y alcantarillado para aguas lluvias.

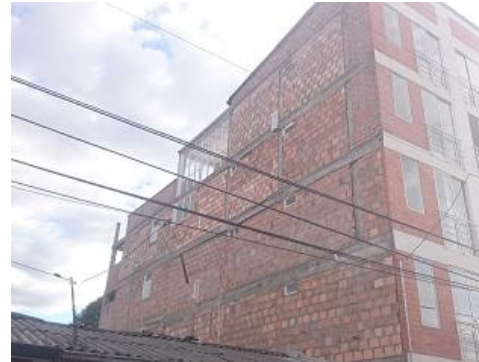
Figura 86 Posible falta de columnas en el segundo (2) y tercer (3) piso /fuente: Propia.

Descripción: Edificación de cinco (5) pisos, con aparentes fallas

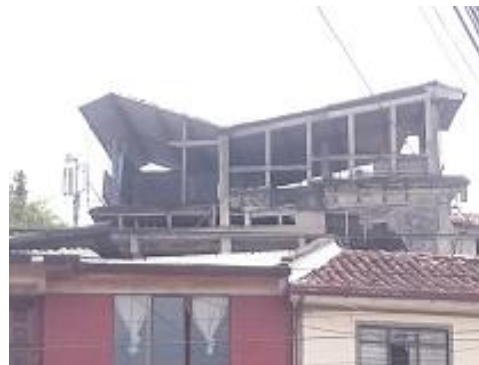
Figura 88 Posibles fallas estructurales por abandono de la edificación /fuente: Propia.

Descripción: Posibles fallas estructurales por abandono de la edificación.

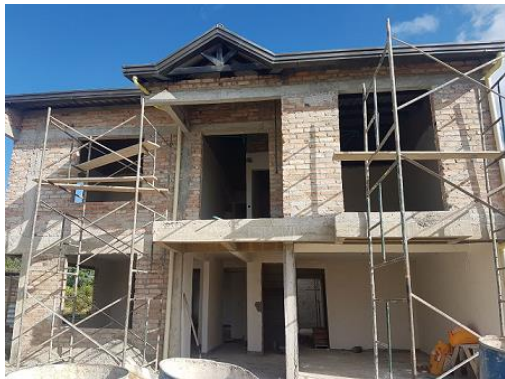
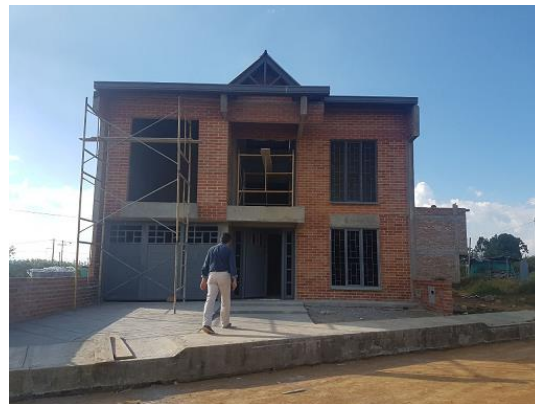
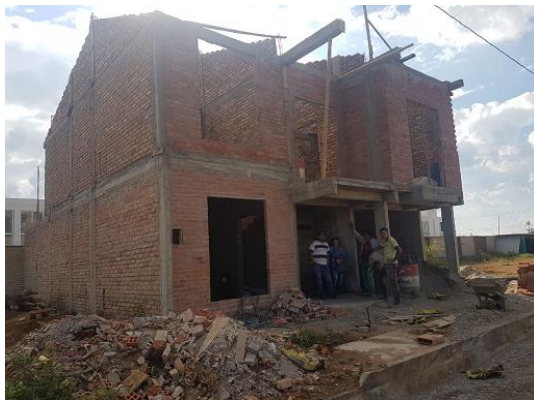
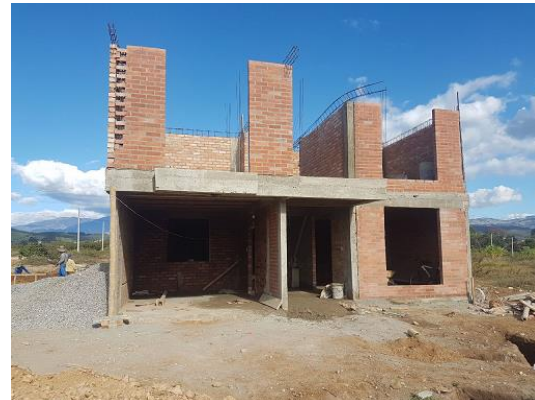
Urbanización rincón de la pradera: Cierre total de la urbanización, la cual pertenece a PROVITEC y no posee licencia de urbanismo ni de construcción de ninguna vivienda.

Descripción: Viviendas sin licencia de construcción ni planos estructurales aprobados por un profesional idóneo.

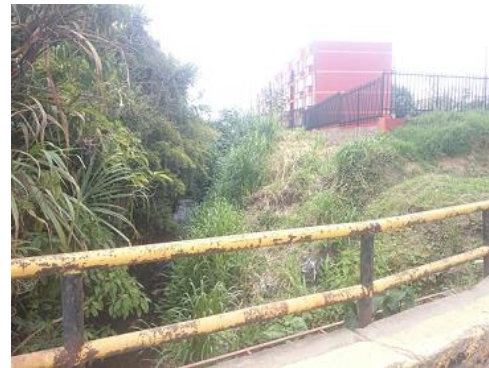
Figura 94 Pérdida de banca (rio molino) /fuente: Propia.
