**APOYO EN LA INTERVENTORIA TÉCNICA Y ADMINISTRATIVA DEL
CONSORCIO POLIDEPORTIVOS CAUCA EN LOS ESPACIOS DEPORTIVOS
DE POPAYÁN**

**UNIVERSIDAD DEL CAUCA
FACULTAD DE INGENIERÍA CIVIL
PROGRAMA DE INGENIERÍA CIVIL
POPAYÁN
2017**

**Plan de trabajo práctica profesional empresarial, modalidad de pasantía para
optar por el título de Ingeniero Civil.**

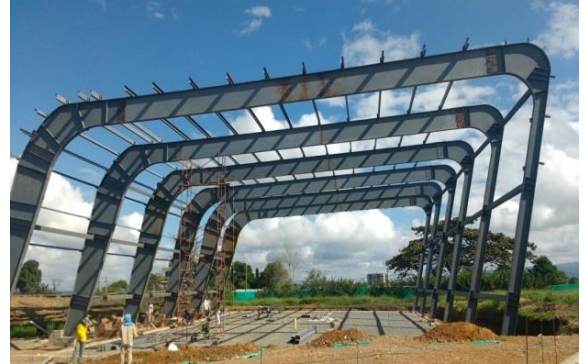
Foto 7: Cancha múltiple y pórticos en estructura metálica sin pintar.

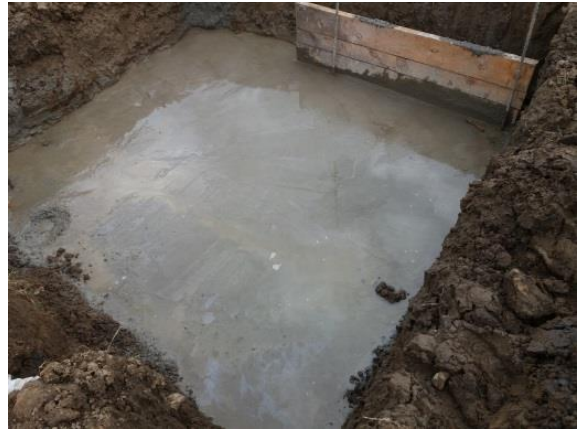
Foto 14: Solado de limpieza con una película de agua que brotaba de los lados de la excavación.

Ya que las malas condiciones del estado del tiempo no permitían llevar a cabo un buen desarrollo de las actividades propuestas, se empezaron a generar grandes retrasos en el porcentaje de avance de obra. La gobernación exigió un informe al contratista, explicando las condiciones de trabajo, donde se concluyó una suspensión hasta que las condiciones mejoraran.

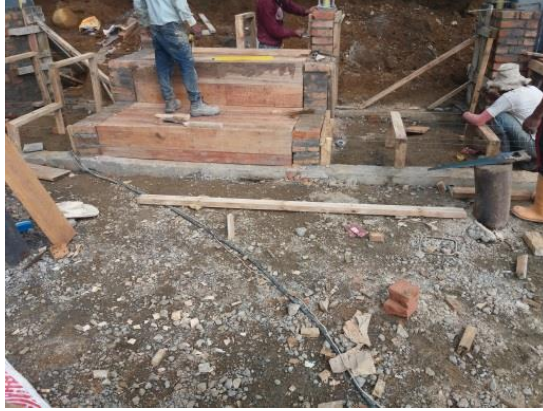
Foto 33: Instalación de formaletas para la losa de la gradería.

El uso de tanta madera como formaleta para la gradería es un desperdicio y un daño al medio ambiente porque en la actualidad pueden ser reemplazadas por formaletas de aluminio o metálicas que son reutilizables y de esta manera cambiar esa forma ya obsoleta de construcción.

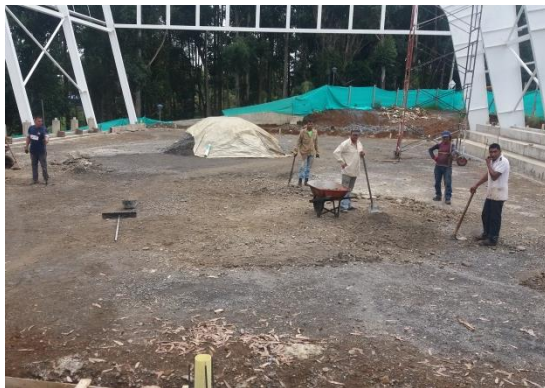
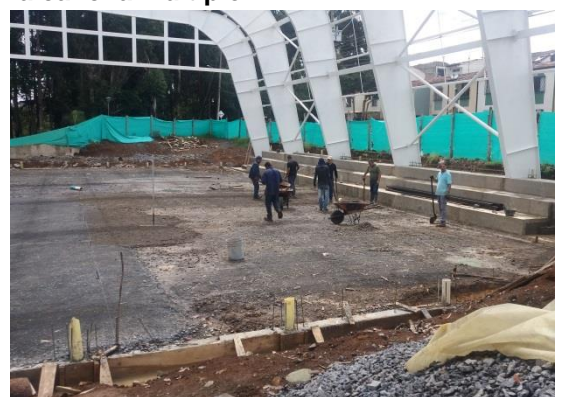
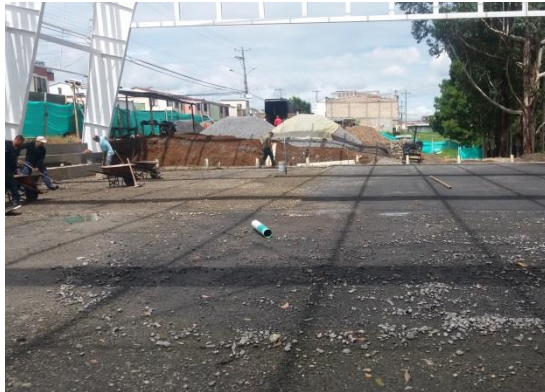
Como se observa en las fotografías 39, 40 y 41 los trabajadores a pesar de que se les insistía en el uso del casco, no lo hacían que porque estaban trabajando sobre el piso firme, que era molesto tenerlo puesto y preferían utilizar gorras o sombreros para cubrirse un poco del sol.

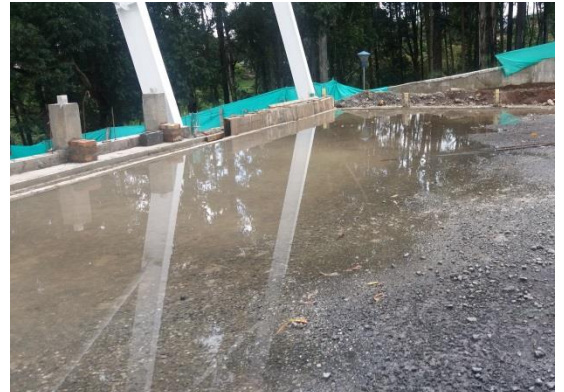
Foto 42: Empozamiento de agua en uno de los costados de la cancha múltiple.

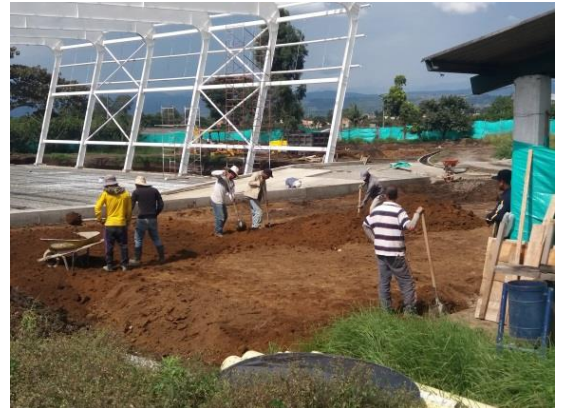
Foto 45: Obreros trabajando sin los elementos de protección.

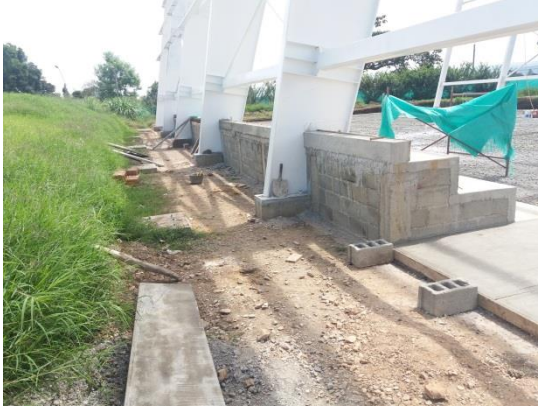
Foto 52: Gradería del coliseo sin espacio para discapacitados.

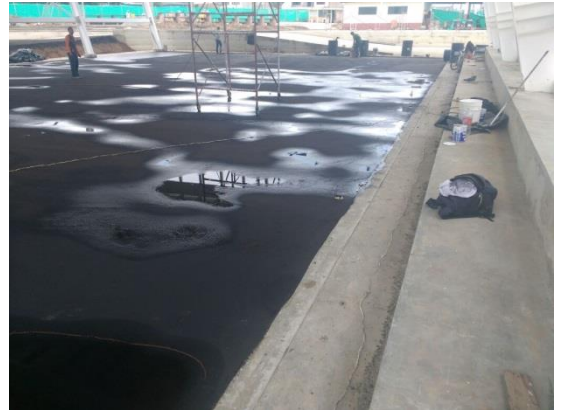
Foto 64: Charquitos con agua de los leves hundimientos.

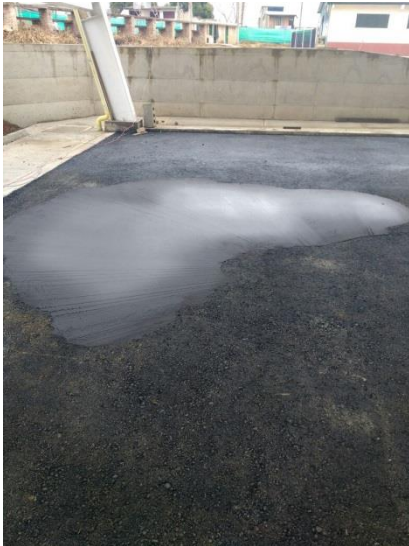
Foto 65: Corrección de uno de los empozamientos de agua.
