**INFORME FINAL DE TRABAJO DE GRADO MODALIDAD PASANTIA
PARA OBTENER EL TITULO DE INGENIERO CIVIL**

**AUXILIAR DE INGENIERÍA CIVIL EN LA CONSTRUCCIÓN CONDOMINIO
TRIBEK**

**UNIVERSIDAD DEL CAUCA
FACULTAD DE INGENIERÍA CIVIL
PROGRAMA INGENIERÍA CIVIL
DEPARTAMENTO DE GEOTECNIA
NOVIEMBRE DE 2017
POPAYÁN**

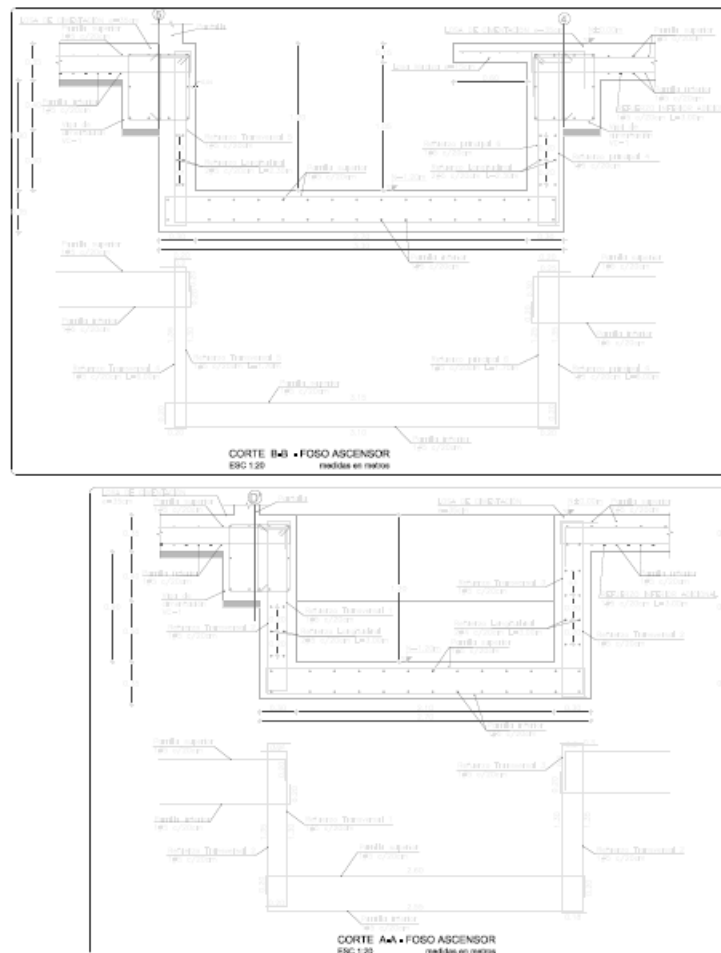
El nivel del foso del ascensor es N-1.20 y su diseño original mostraba que las columnas y pantallas nacían del N+0.00 según lo estipulado en los planos estructurales del proyecto, sin embargo, por iniciativa del Ing. Javier Cajas y el maestro contratista se determinó que las columnas y pantallas nacieran desde el nivel N-1,20, consultando con el diseñador estructural se definió que esta forma era más óptima para la construcción posterior de las demás torres, de forma tal y se hizo necesario la corrección del plano de detalle de la fosa del ascensor en colaboración con el arquitecto Agustín Illera.

Figura 18. Detalle Original Foso del ascensor.
Fuente: Planos estructurales del proyecto.

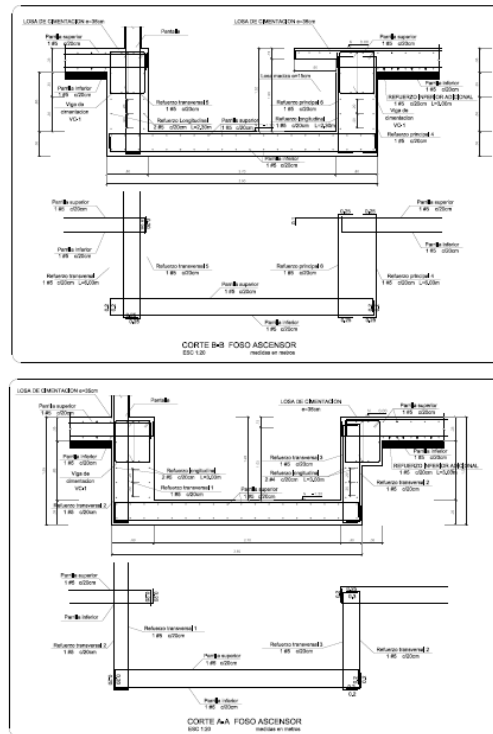
Figura 19. Detalle Corregido Foso del ascensor.
Fuente: El autor.

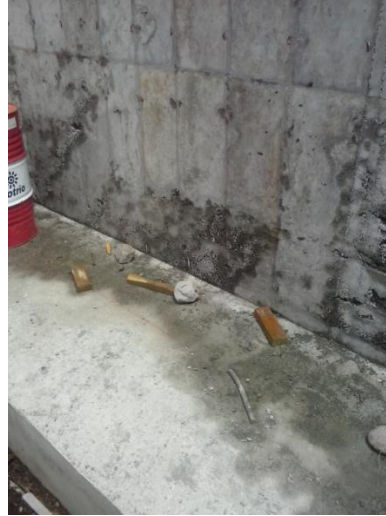
al vibrador eléctrico además de una supervisión constante en la vibración del concreto.

Figura 35. Errores en la fundición (Hormigueros).
Fuente: El autor.

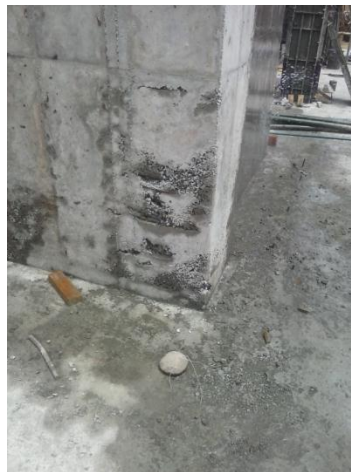
Figura 36. Errores en la fundición (Hormigueros).
Fuente: El autor.

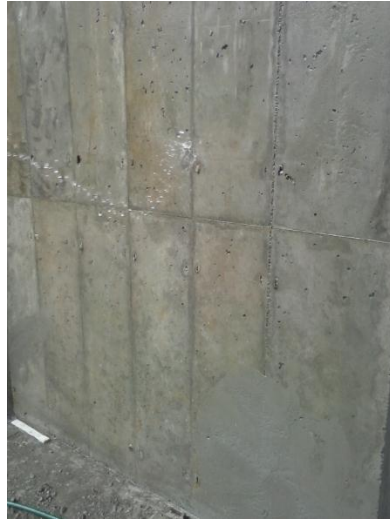
Figura 37. Errores de vibración corregidos.

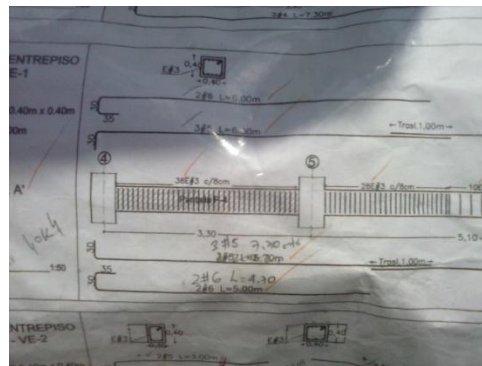
Cabe destacar que cuando los errores son demasiado graves se hace desarmar por completo el elemento para su armado original.

Figura 42. Plano de corrección de despieces.

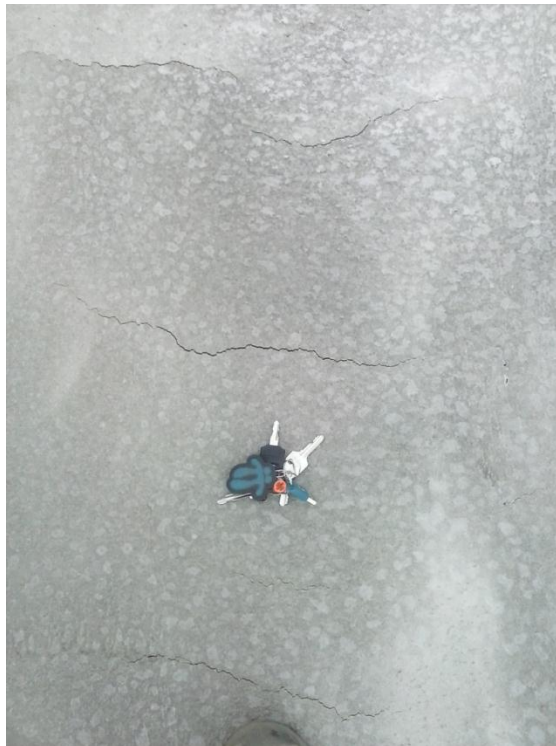
Cuando pasan alrededor de dos horas se observan fisuras grandes en el concreto por efectos del espesor de la loseta de compresión que pasan de lado a lado. Estas fisuras se tratan con agua cemento y se toman correctivos, los cuales incluyen el suministro de Sika Film cuando se esté nivelando el concreto, el acabado pasa a ser con llana de madera y por último se utiliza Antisol Sika.

Figura 52. Fisuras encontradas en la losa de entrepiso.

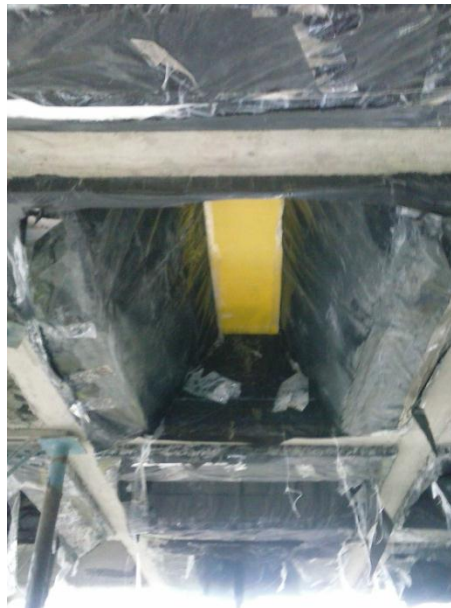
Figura 56. Triángulos que quedan en la losa cuando se retira el trapecio.
Fuente: El autor.
