**INFORME FINAL DE TRABAJO DE GRADO MODALIDAD PASANTIA PARA
OBTENER EL TITULO DE INGENIERO CIVIL**

**AUXILIAR DE INGENIERÍA EN LA SUPERVISIÓN TÉCNICA Y CONTROL DE
CALIDAD DE LOS MATERIALES UTILIZADOS EN LA CONSTRUCCIÓN DEL
PROYECTO CAMINO VIEJO CLUB RESIDENCIAL-POPAYÁN**

**PRESENTADO POR:
JHONATAN ESTEBAN PEÑAFIEL DIAZ
Cód. 100411024920**

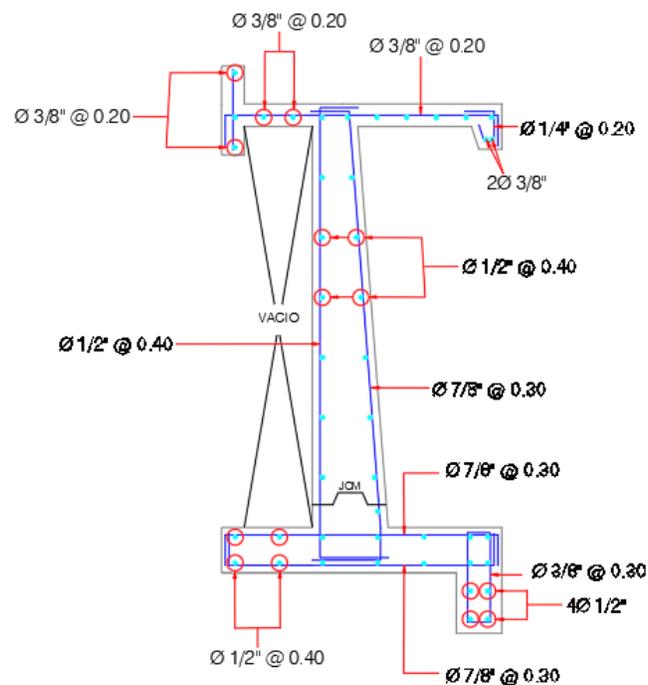
Se realizaron modificaciones sobre el detalle de aceros, cambiando por varillas existentes en obra producto de un sobrante de anclajes que no se realizaron. Las varillas que se reemplazaron fueron las de 5/8" por unas de 7/8" de diámetro, guardando la proporción se obtiene un espaciamiento mayor, que con la varilla de 5/8", está @ 0.15 m mientras que con la de 7/8" @ 0.30 m. El ingeniero encargado del diseño autorizó la modificación anterior como se muestra en la Figura 6. Esto con el ánimo de optimizar el uso del material existente.

Figura N°6: Detalle de aceros corregido del muro de acceso vía principal. Fuente Diseño Ing. Pablo A. Ramírez

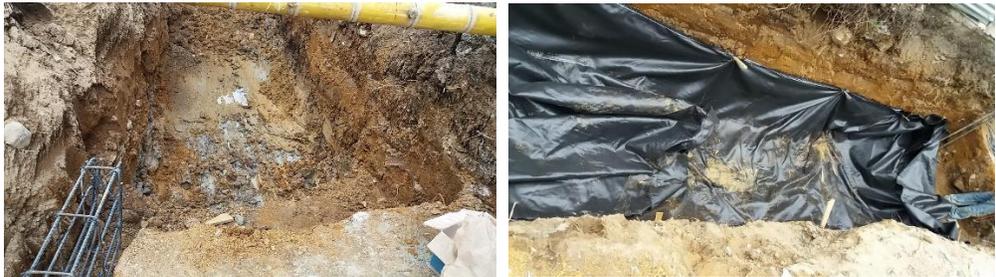
Se realizó el mismo procedimiento para el tramo 2, en la excavación se encontró un material arcilloso afectado por el nivel freático, se optó por no seguir excavando, se rellenó y compacto con un material de mejoramiento y se recubrió con geotextil con el fin de abatir el nivel freático, Figura 14.

Figura N°14: Geotextil de zarpa tramo 2, muro de acceso vía ppal. Fuente propia.

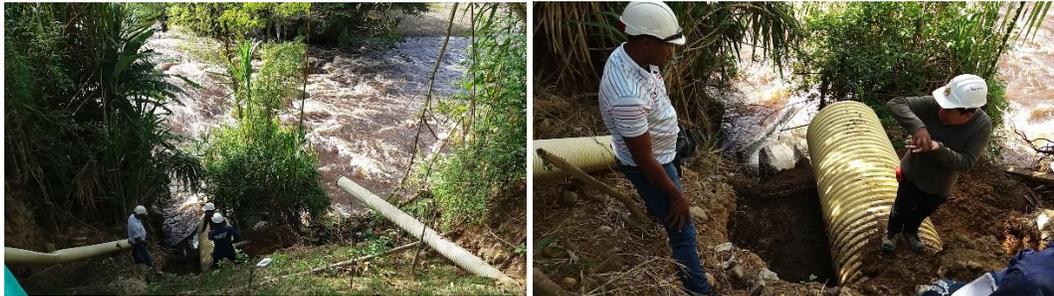
Teniendo en cuenta que la topografía del área a intervenir es muy inclinada, se presenta gran dificultad realizar una estructura que soporte la tubería ya instalada y que reemplazara el box existente. El box es una estructura de propiedad del Acueducto y alcantarillado de Popayán, se utiliza para evacuar el caudal excesos de la planta de tratamiento del Tablazo, estas aguas desembocan en el Rio Cauca dentro del lindero propiedad del Conjunto Residencial Camino Viejo, Figura 31.

Figura N°31y 32: Descole tubería del Box, vía ppal. Fuente propia.

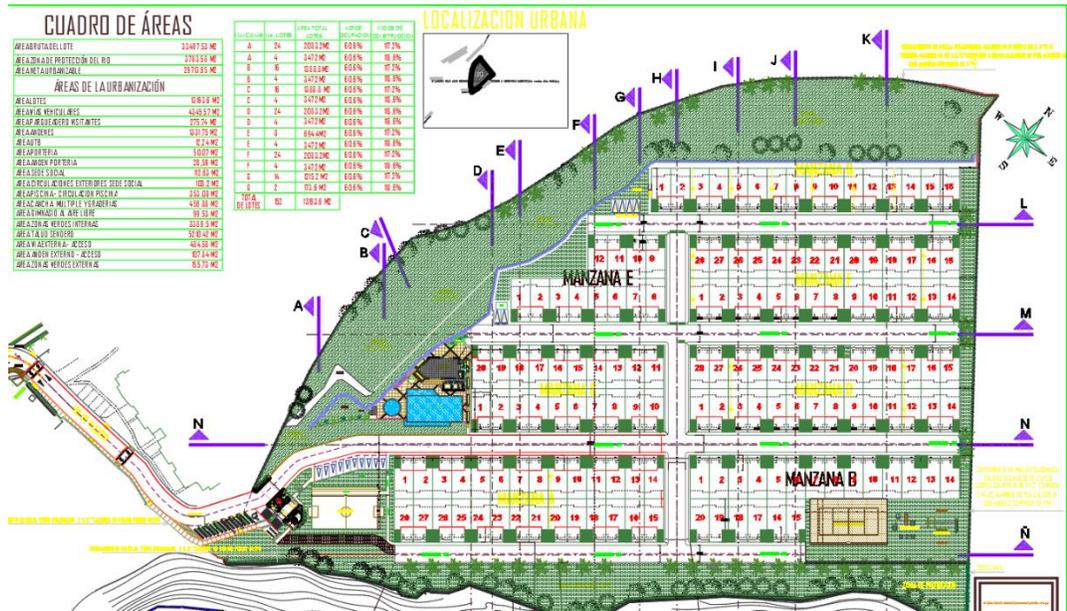
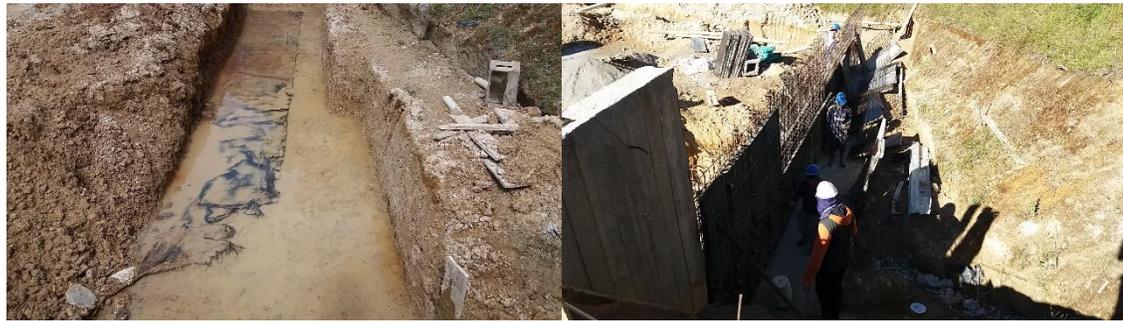
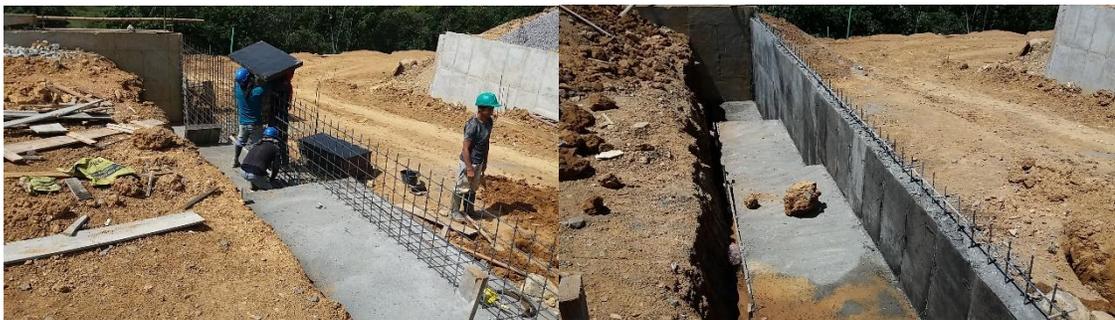
Al momento de excavar la profundidad de la base de zarpa para el muro de los patios, comienza a salir agua del filtro, el muro pasa cerca al talud por donde se hizo un filtro que recorre todo su borde y desemboca en una recamara de aguas lluvias, se realiza un filtro en la base para drenar el agua y poder cimentar la zarpa del muro.

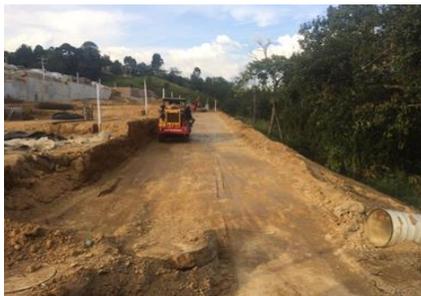
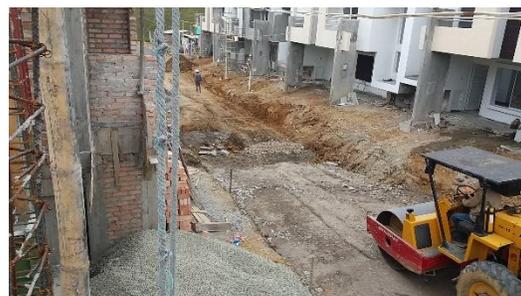
El lote en el cual se desarrolla el proyecto residencial presenta diversos problemas de afloramiento de agua freática, con el tránsito de maquinaria y volquetas se hacen notables las fallas sobre las vías, para lo cual se plantea la realización de mejoramientos del terreno para poder afirmar mejor la subbase en aquellos sitios.

Figuras N° 69 y 70: Compactación subrasante y fallo en la vía. Fuente propia

El material rocoso (mejoramiento) se mezcla con tierra amarilla, con ayuda de la retroexcavadora se realiza una excavación se extrae el lugar del fallo y se llena con el material aprobado para rellenos, se compacta con equipo vibro compactador, repitiendo el proceso hasta afirmar la subrasante donde se encontró la falla.

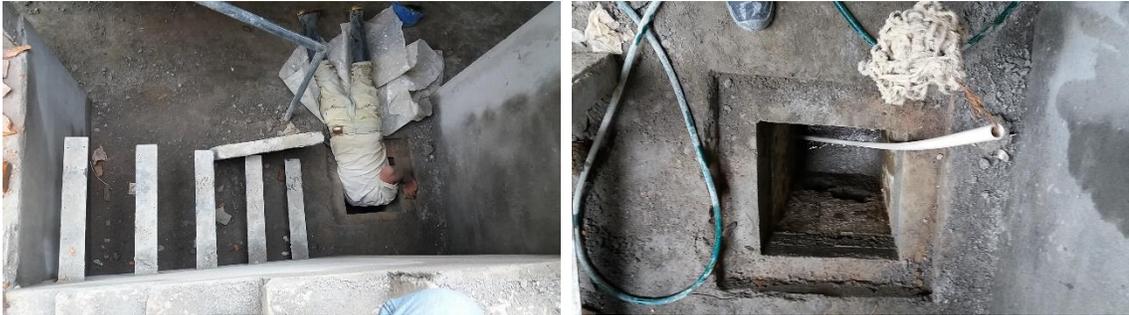
Figuras N° 87 y 88: Sondeo caja alcantarillado sanitario. Fuente propia

- Verificación del flujo libre de agua dentro de las tuberías y cajas de inspección. En caso de presentarse alguna obstrucción debe realizarse un sondeo del tramo hasta conseguir un correcto flujo.
- Las cajas de inspección deben estar bien terminadas en su base, se revisa la cañuela de tal manera que el tubo que entra como el que sale no tengan la sección reducida.
- El estado de los tubos, en caso de presentar daño se realiza el cambio.
- Aprobación o rechazo (para una nueva revisión de la tubería).

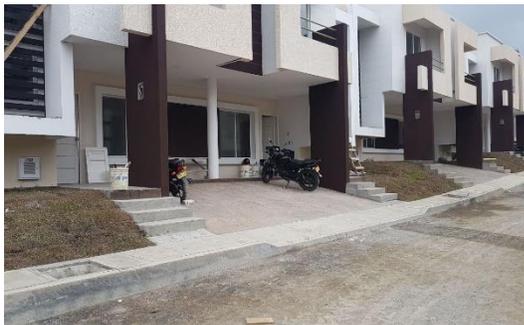
Figura N° 89: Revisión aparatos eléctricos manzana G. Fuente propia.

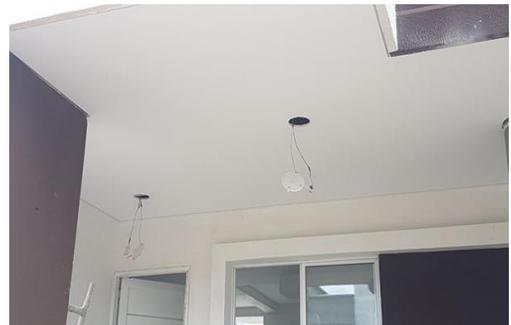
Figura N° 90: Revisión aparatos eléctricos manzana G. Fuente propia.
