PASANTE AUXILIAR DE INGENIERÍA EN LA CONSTRUCCIÓN DEL
CONJUNTO RESIDENCIAL “CONDOMINIO VERSALLES” – POPAYÁN

INFORME FINAL DE PRÁCTICA PROFESIONAL – PASANTÍA

UNIVERSIDAD DEL CAUCA
FACULTAD DE INGENIERÍA CIVIL
DEPARTAMENTO DE GEOTECNIA
POPAYÁN CAUCA
2018

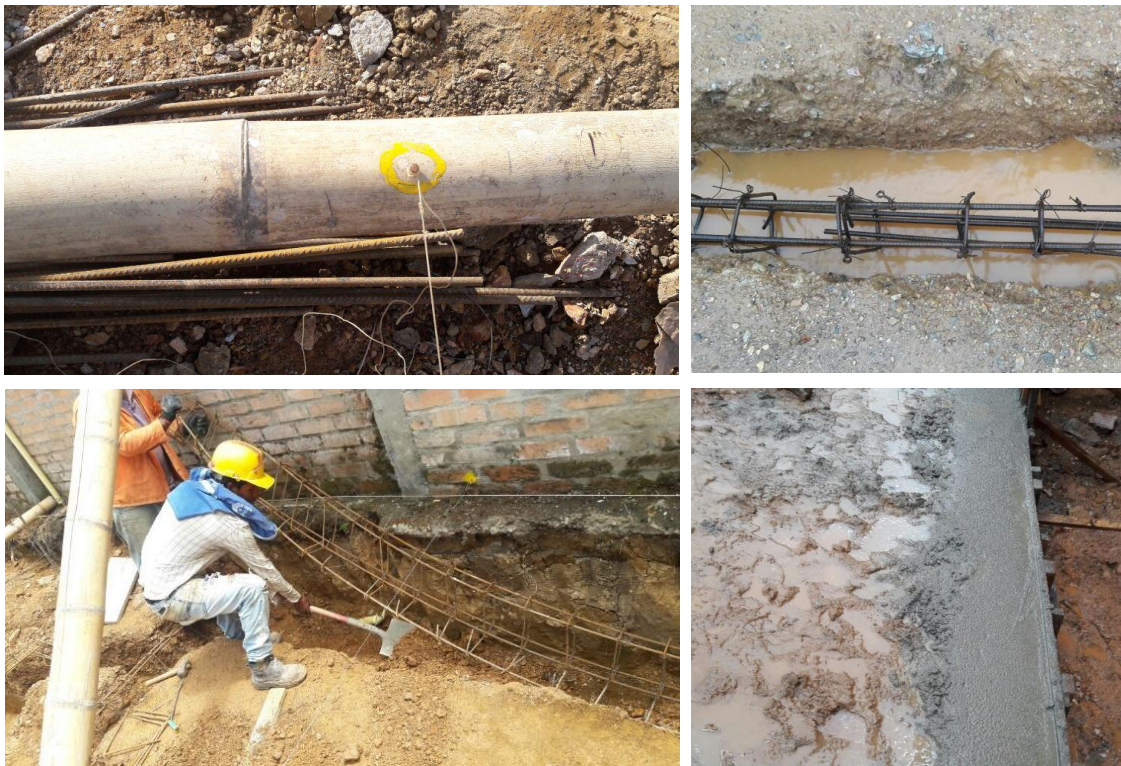
Figura 12. Localización y replanteo.

En la figura 12 (imagen superior izquierda) se puede apreciar la ubicación del eje realizada por el topógrafo, aquella que esta señalizada en amarillo, sin embargo este realmente se encuentra ubicado en la señalización con lapicero que está hacia la derecha; al supervisar esta actividad consulté con la ingeniera residente Sandra Rojas, cual era la mejor opción para solucionar el inconveniente; llegándose a la conclusión de mover el eje y todas las medidas que a causa de

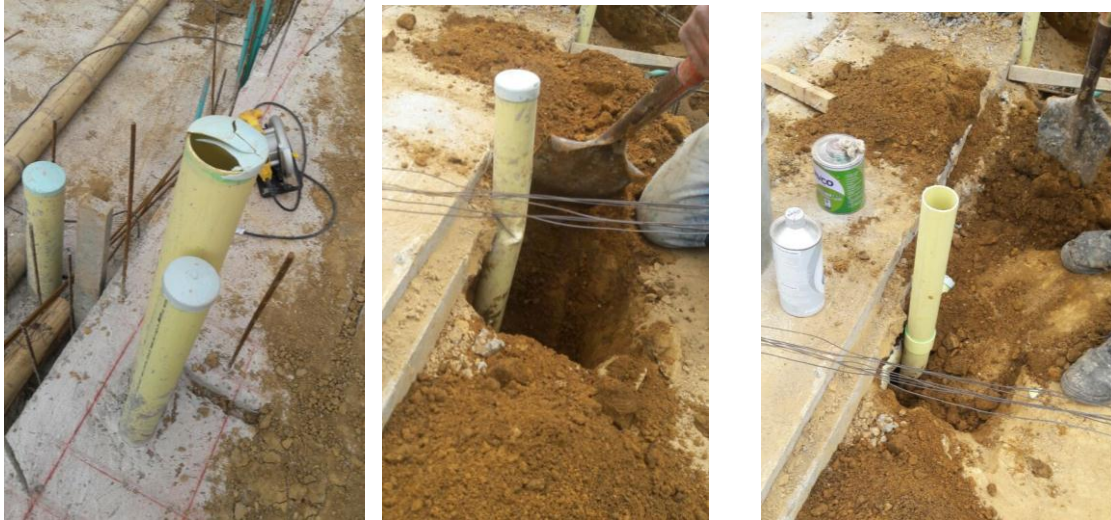
Figura 13. Instalación Sanitaria

Este tipo de inconvenientes debían ser solucionados con la mayor brevedad posible, se buscó agilizar este proceso y encontrar tanto la causa como el responsable del daño, para realizar los respectivos descuentos de material y mano de obra.

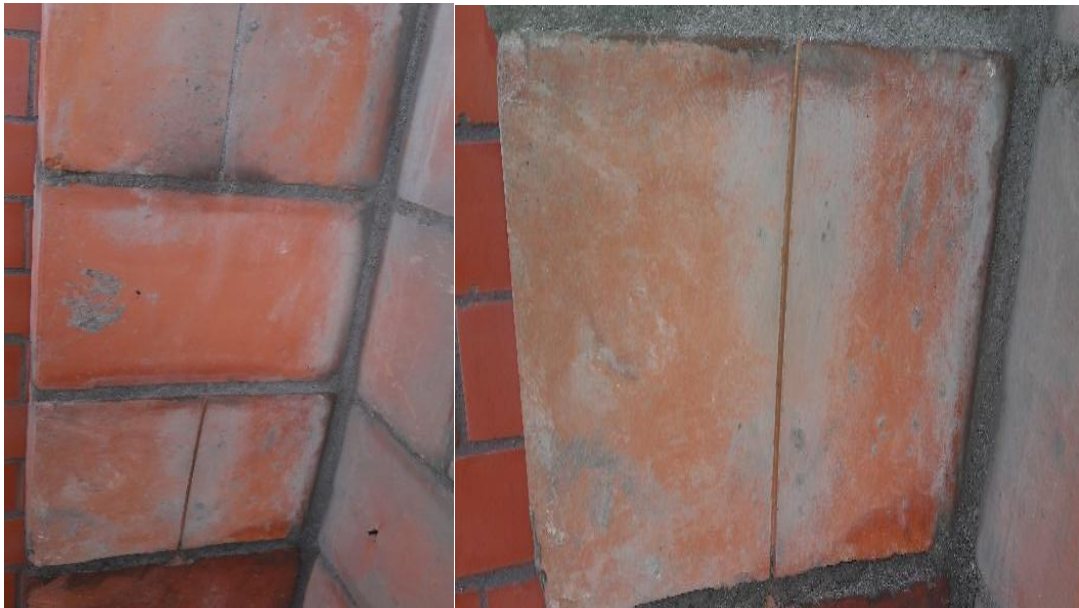
Figura 31. Cambio de fachaleta ladrillo sucio

La falta de compromiso y pasión por lo que se realiza hace que se atrase la obra, en este caso para el mampostero es más fácil pegar una mocheta con un solo tamaño de ladrillo y simplemente abrir una ranura con pulidora, simulando la dilatación, que realizar cortes, pues esto le implica dirigirse hasta la cortadora de la obra a solicitar los cortes, esperar el turno de corte y después a recibirlos; la mocheta se hizo bajar por sugerencia y además se realizó el respectivo llamado de atención al maestro de construcción.

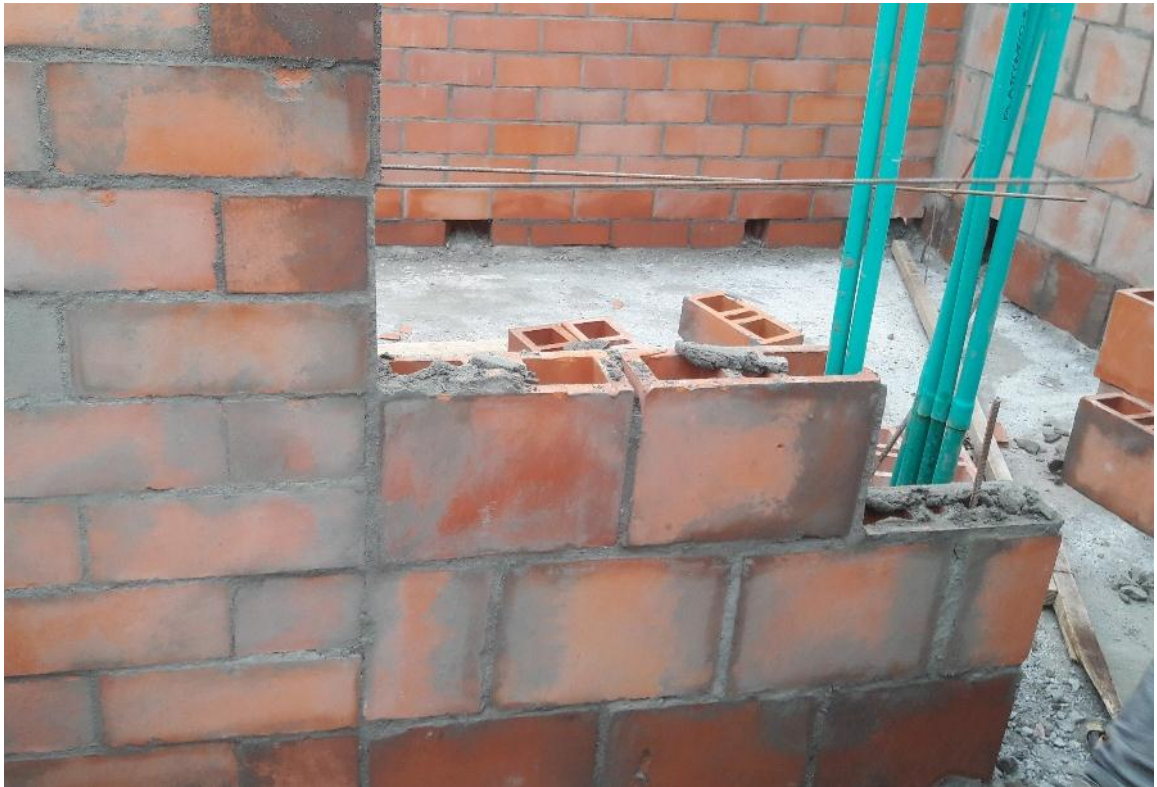
Figura 36. Muros en mampostería sucia

Este muro debía ser construido en mampostería de ladrillo limpio, pues iba a la vista, sin embargo, se construyó en mampostería de ladrillo sucio, aunque este es un error de lectura de planos, supervisando la actividad se percibió este detalle, solicitando de inmediato que se cambie, antes de que fragüe el mortero y sea aún más complejo.

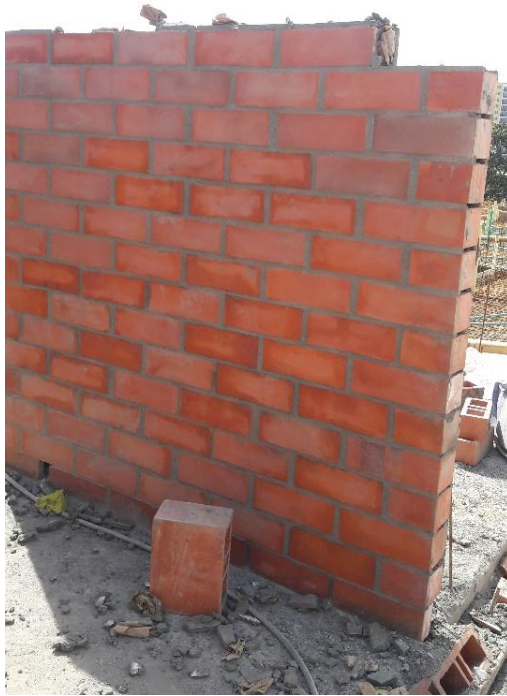
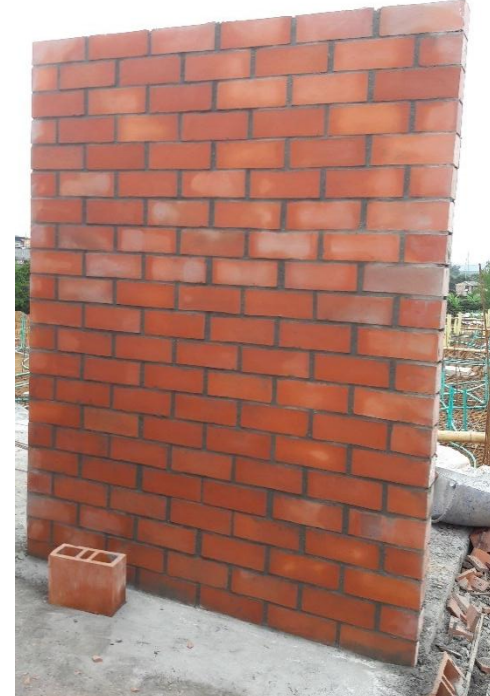
Figura 37. Muro en mampostería a la vista

Este muro se tuvo que bajar y volver a hacer, porque la pega era de más de 2cm en gran parte del muro, lo que no solo generó un retraso en tiempo, sino que también implicó un descuento para el contratista, aunque gran parte del ladrillo se pudo recuperar, la nueva pega representaba un gasto innecesario.

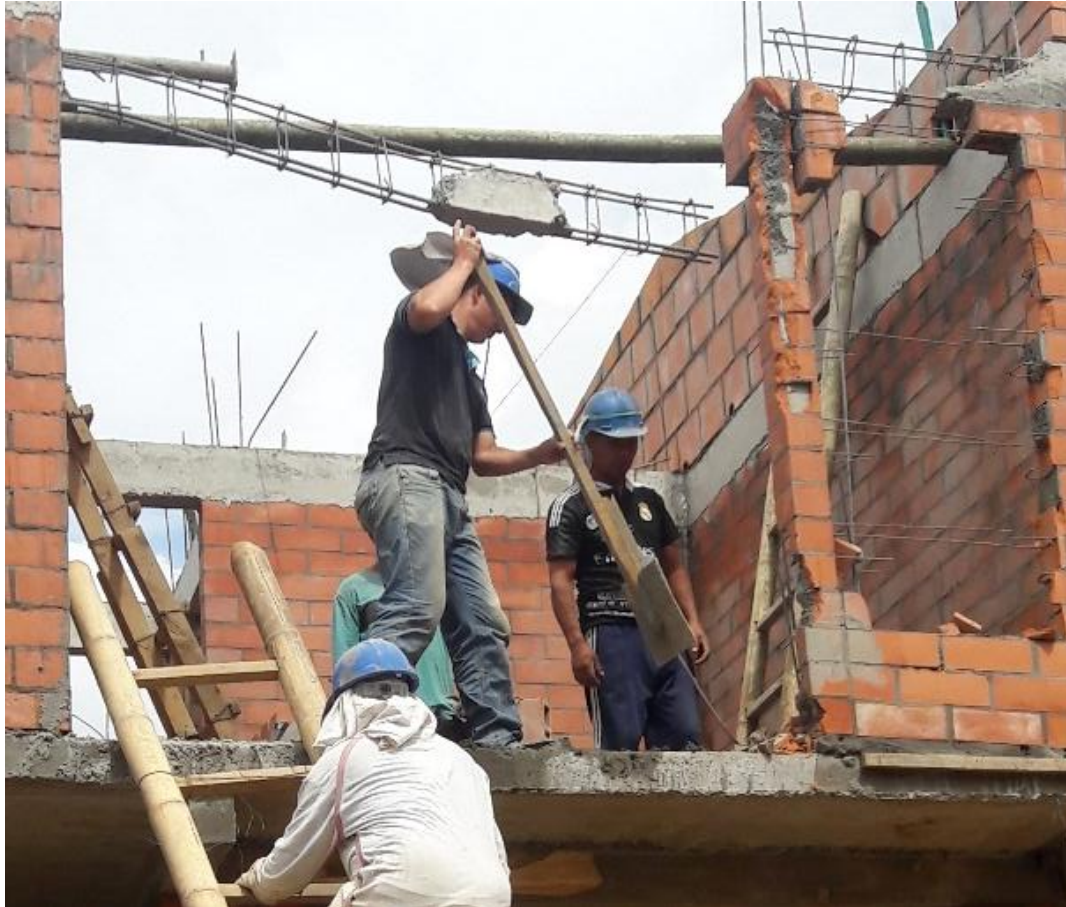
Figura 44. Retroceso muro en mampostería

El muro de la figura 44 tuvo que demolerse, junto con la viga, pues este se encontraba desplomado, error que fue más visible cuando la viga ya estaba fundida, debido a que se encontraba con grado de inclinación; los descuentos no solo ocasionaron pérdidas para el contratista sino también para los maestros que realizaron la mampostería de esta vivienda.

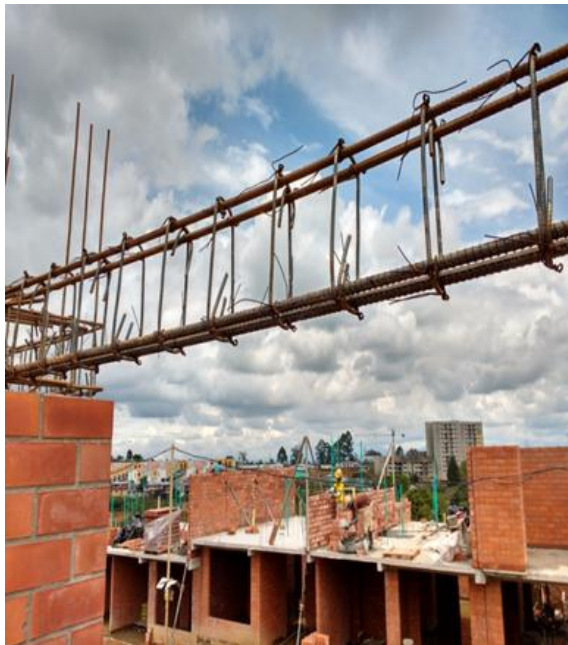
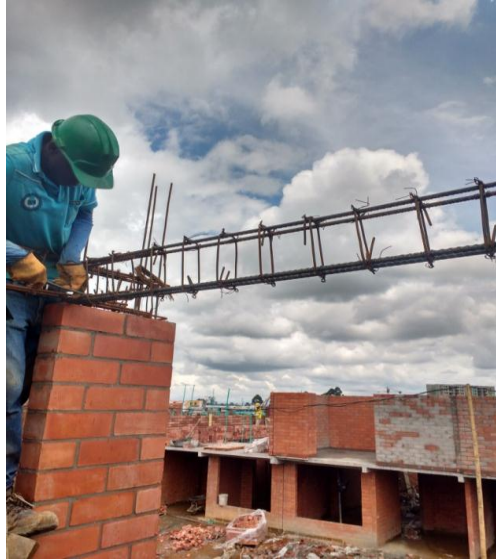
Figura 47. Corrección acero viga de amarre

Al inspeccionar el acero de las vigas de amarre se encuentra una mala ubicación del acero a flexión, se hace corregir ya que este detalle causaría un mal funcionamiento del acero, generando un riesgo para la estructura.
