**Trabajo de grado modalidad pasantía en apoyo a la oficina asesora de planeación municipal de Popayán en el seguimiento y control de las construcciones urbanísticas.**

Informe final trabajo de grado modalidad pasantía

Universidad del Cauca Facultad de  
Ingeniería Civil Popayán - Cauca

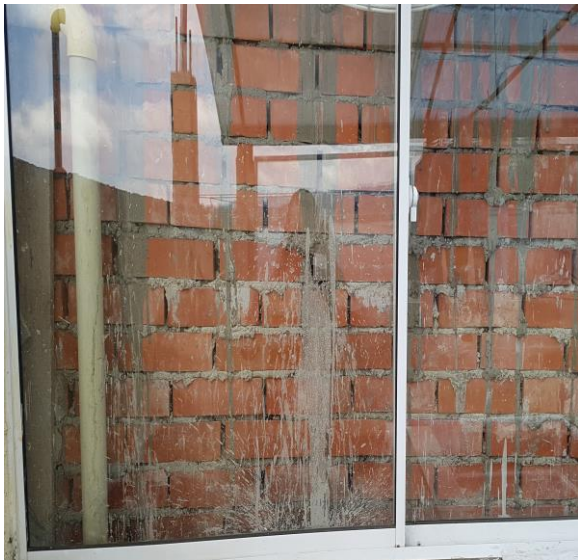
Ventana bloqueada producto de la salpicadura de cemento.

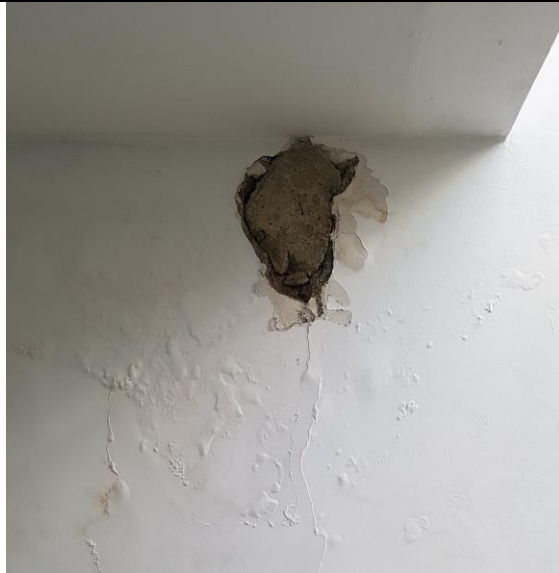
Humedad y deterioro de la pared.

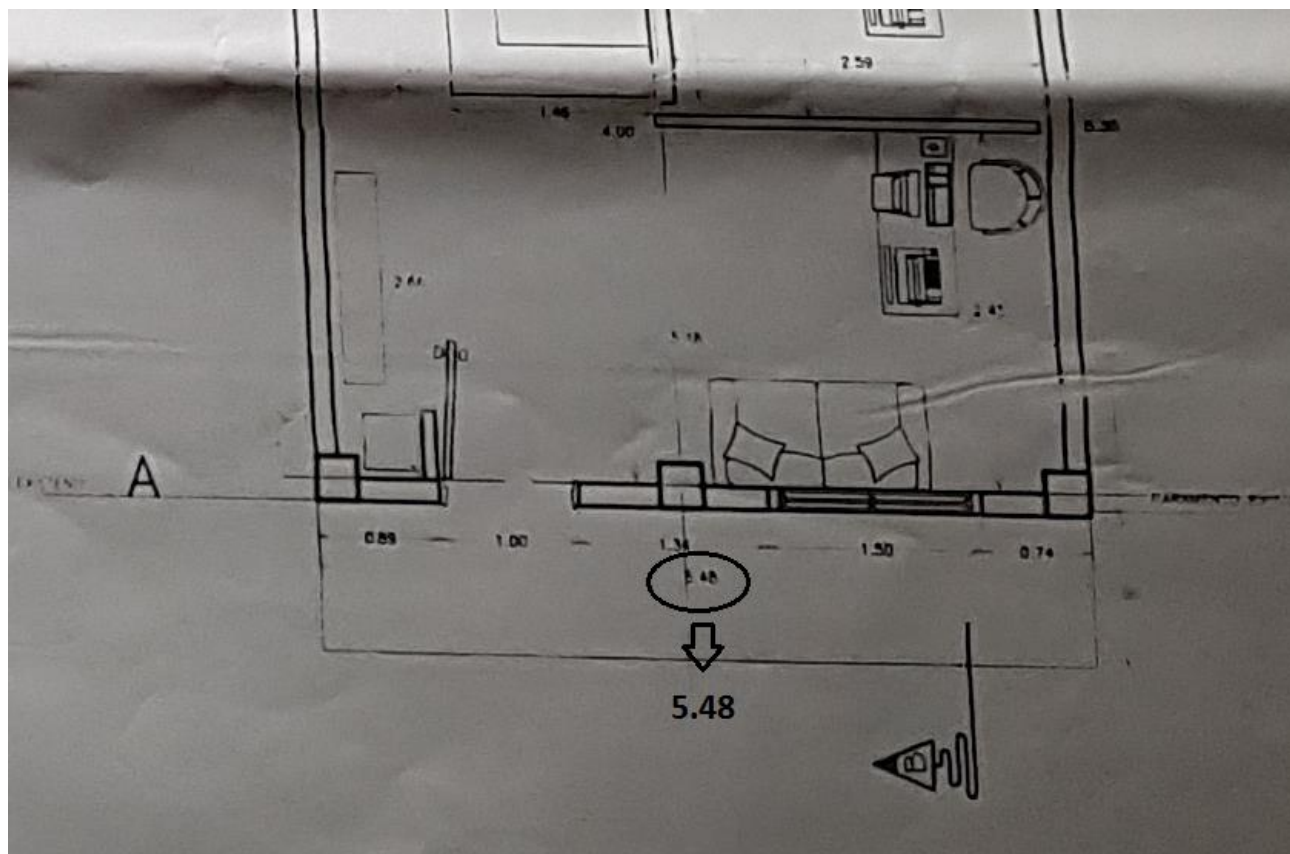
**FOTO 3**

En los planos aprobados por la curaduría Urbana No. 2, se les aprobó un frente de 5.48m y en las medidas tomadas el día de la visita, las medidas eran de 5.60m, ocupando totalmente el muro medianero.

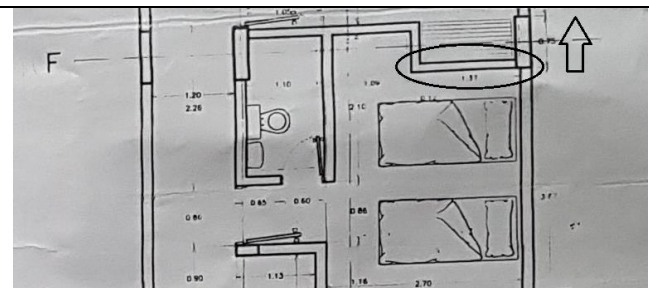
**FOTO 4**

Eje F.

El muro encerrado en el círculo se corrió y se alineó hasta donde señala la flecha

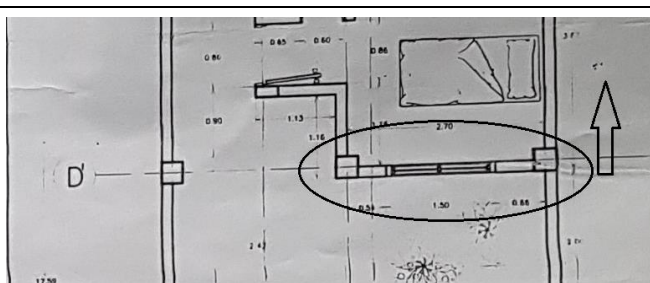
**FOTO 5**

Eje D'.

El muro encerrado en el círculo se corrió y se alineó hasta donde señala la flecha

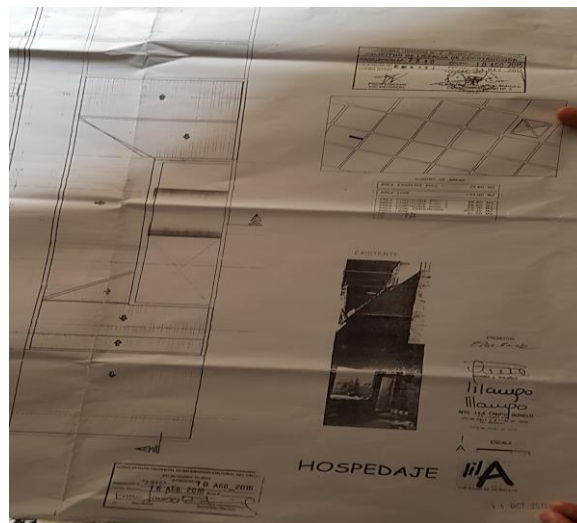
**FOTO 7**

Planos aprobados por la curaduría urbana No.2, pero  
que han sido modificados.

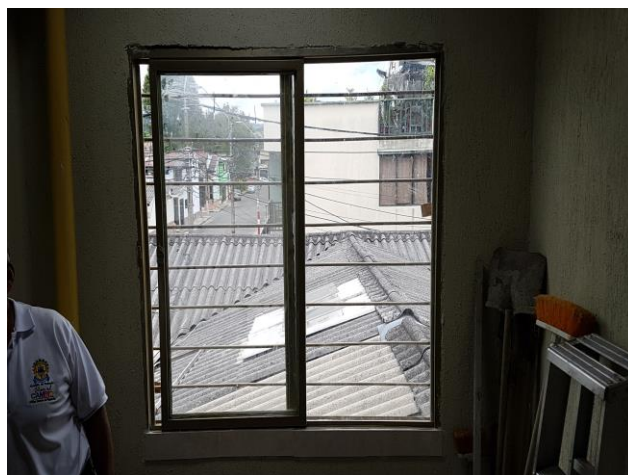
**FOTO 2**

Ventana construida en la pared medianera, generando servidumbre hacia el predio vecino.	Ventana construida con las siguientes dimensiones: 1.00 metros de largo x 1.50 metros de alto = 1.50 m2 aproximadamente.
---	--

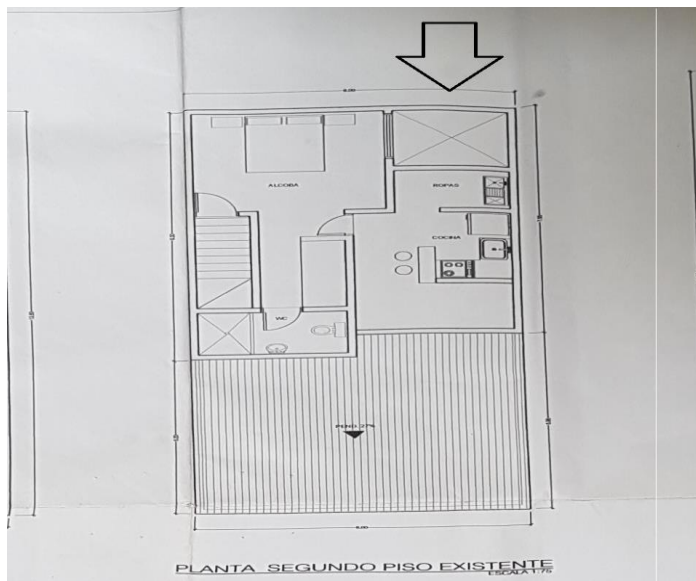
**FOTO 3**

Se puede apreciar en el plano, en la parte indicada por la flecha, que no existe ninguna ventana, por lo tanto no está permitido su construcción.

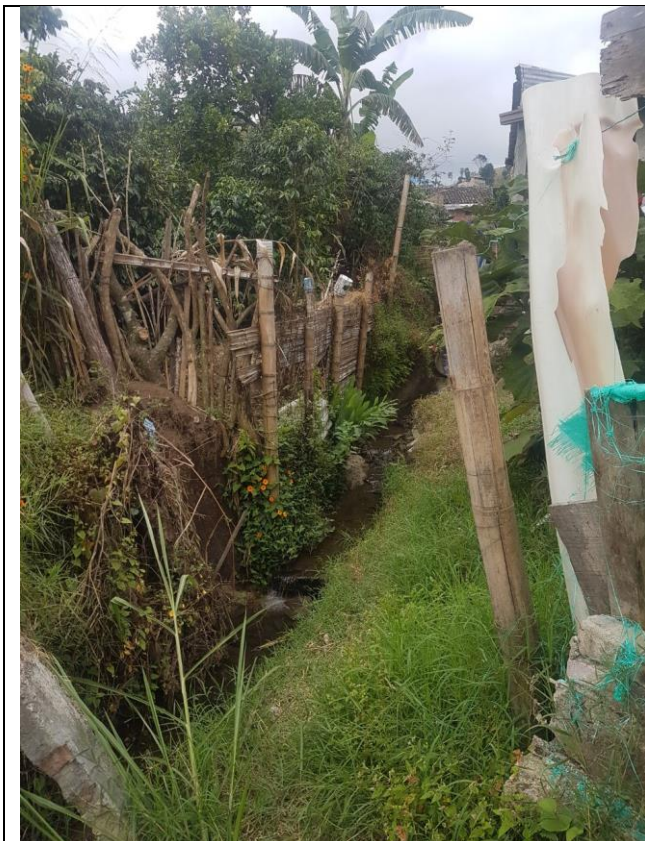
Quebrada que pasa por las viviendas ubicadas en el barrio La Gran Victoria.

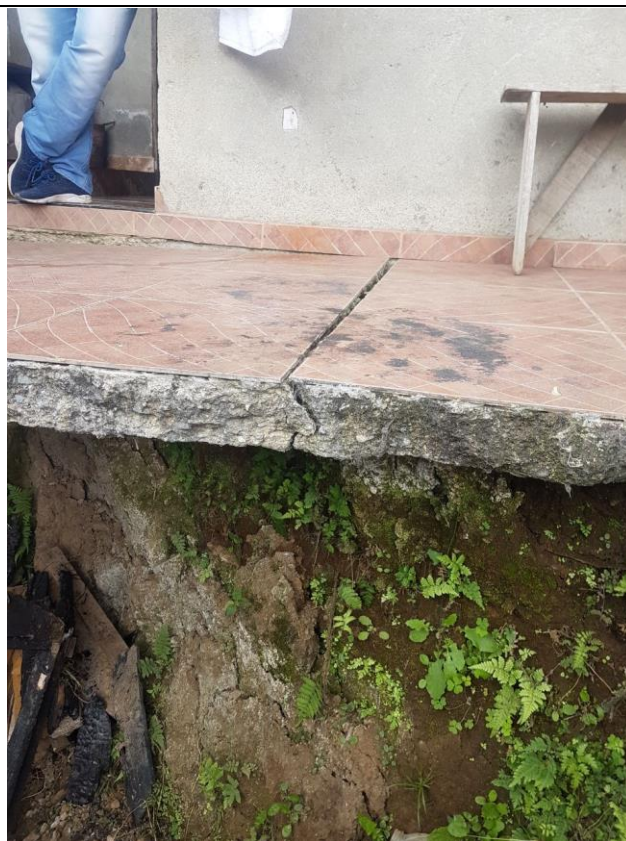
**FOTO 3**

Fisuras y grietas ocasionadas por el movimiento de tierras, generados por las crecientes de la quebrada

**\*NECESITAN CONSTRUIR MURO DE CONTENCIÓN.**

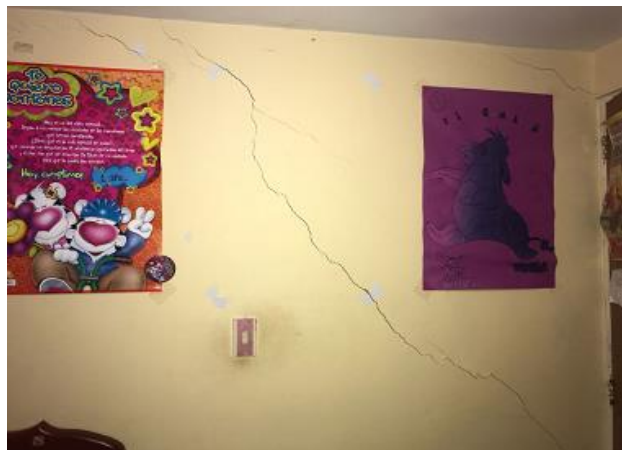
Grietas en las habitaciones del segundo piso

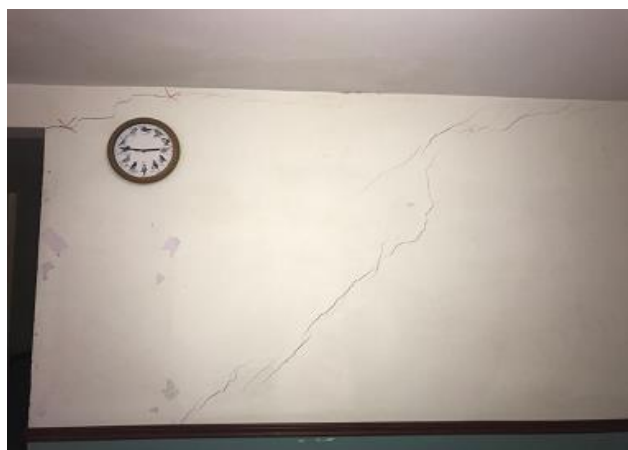
Grietas en las habitaciones del segundo piso

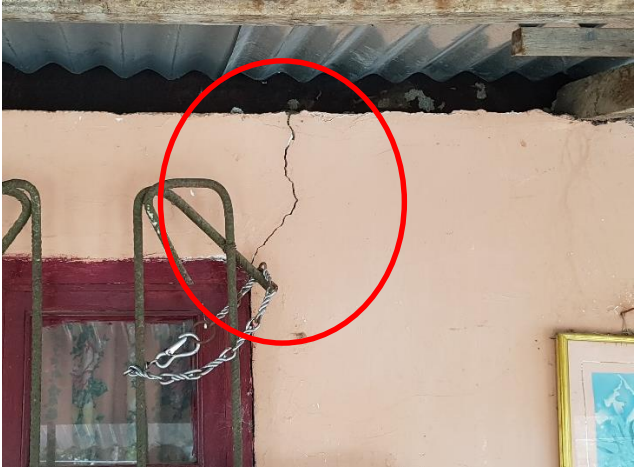
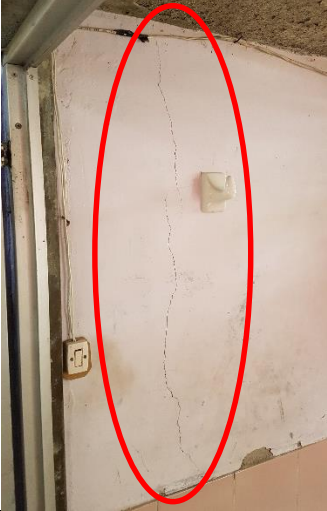
Grietas en muros de mampostería en la parte externa de la vivienda.			Grietas en muros de mampostería en la parte interna (baño).	
<b>FOTO 3</b>			<b>FOTO 4</b>

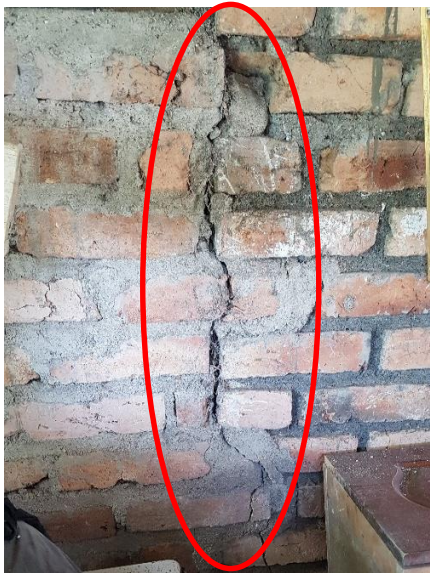
Grietas en muros de mampostería en la parte externa de la vivienda.

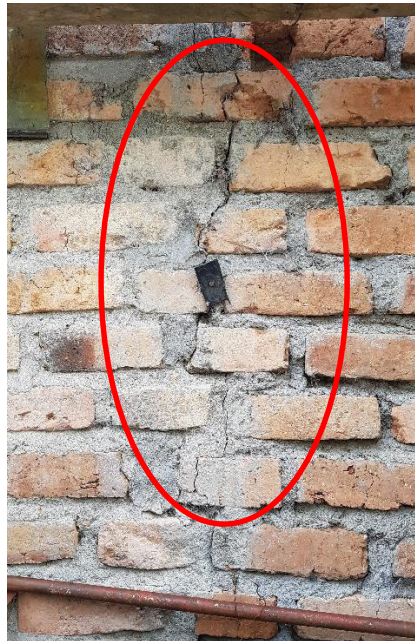
Grietas en muros de mampostería en la parte externa de la vivienda.

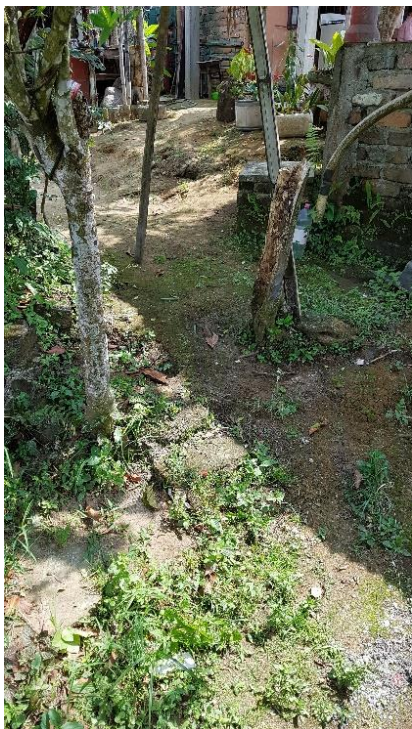
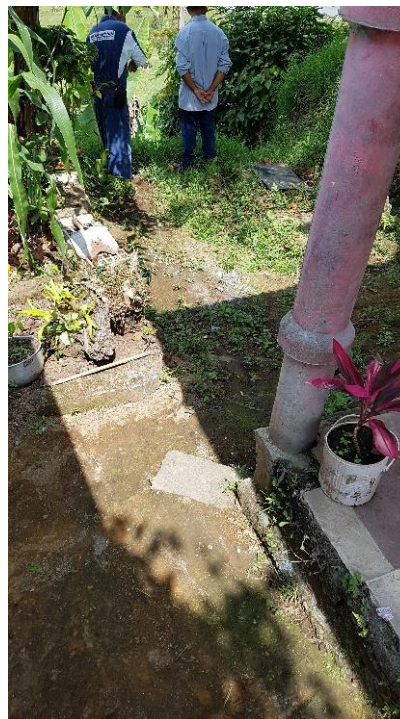
<p>Desnivel del terreno, (lote).</p>	<p>El terreno donde se ubica el lote de la señora Claudia Lucero Martínez ha venido cediendo con el paso del tiempo hacia el barranco que da a la propiedad de Tulio Tobar.</p>
<p><b>FOTO 7</b></p>	<p><b>FOTO 8</b></p>

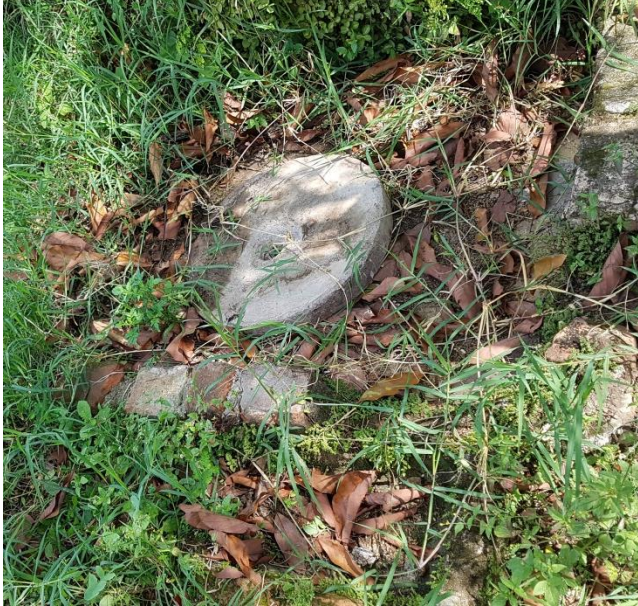
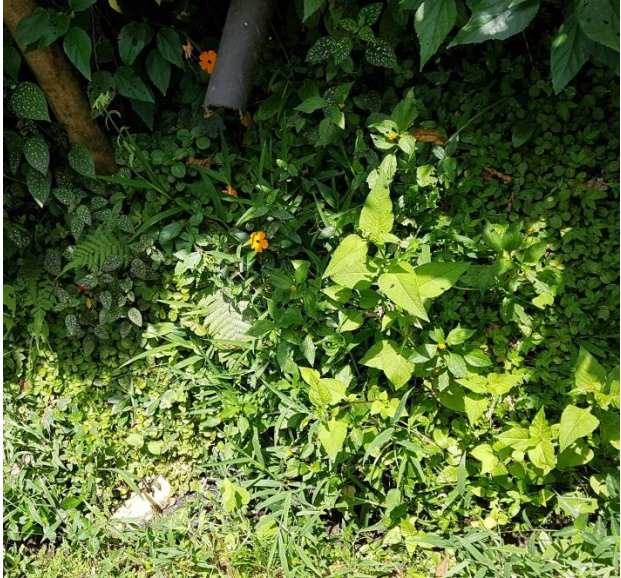
<p>Pozo séptico a punto de caer a escasos 30 cm del barranco.</p>	<p>Manejo inapropiado para el desagüe de las aguas provenientes de la cocina.</p>
<p><b>FOTO 9</b></p>	<p><b>FOTO 10</b></p>

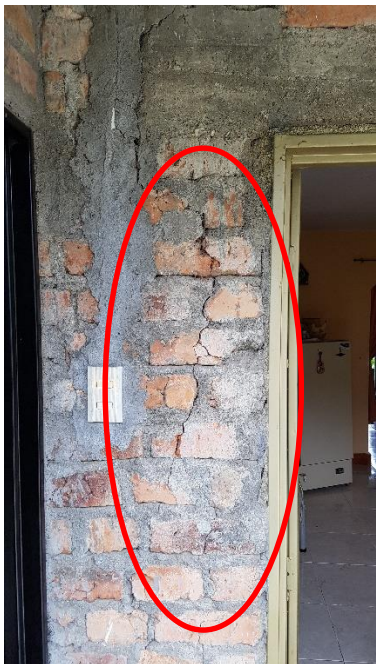
Grietas en muros de mampostería en la parte externa de la vivienda.

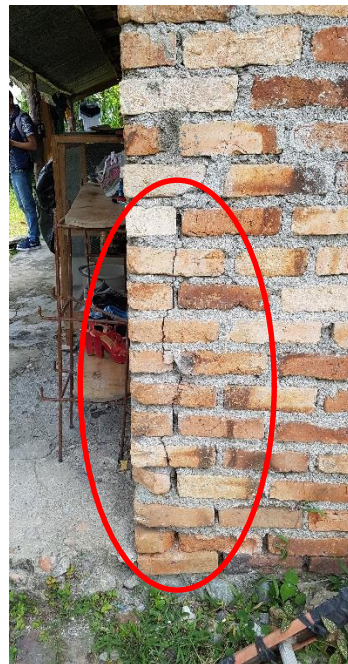
Grietas en muros de mampostería en la parte externa de la vivienda.

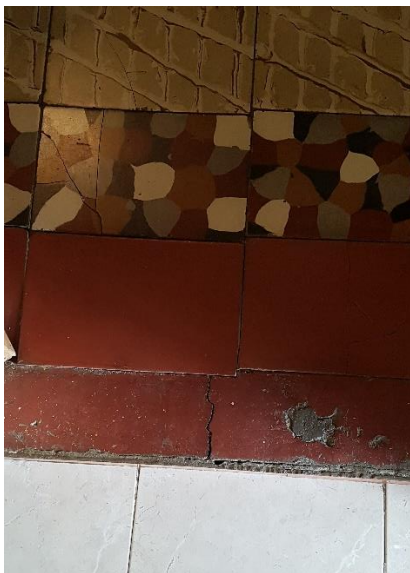
Hundimiento del suelo y cuarteado de las baldosas, (habitación).

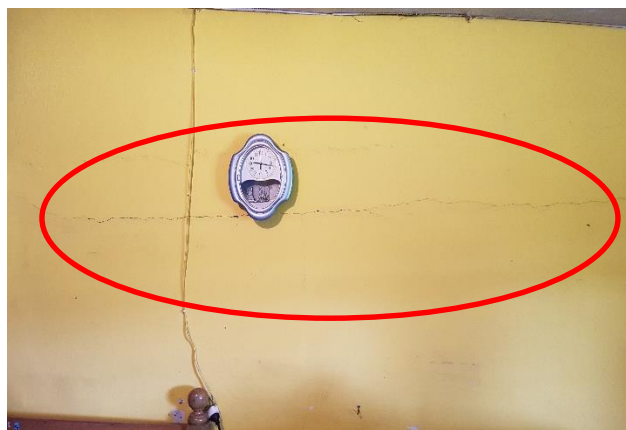
Grietas en muro en la parte interna de la vivienda, (habitación).

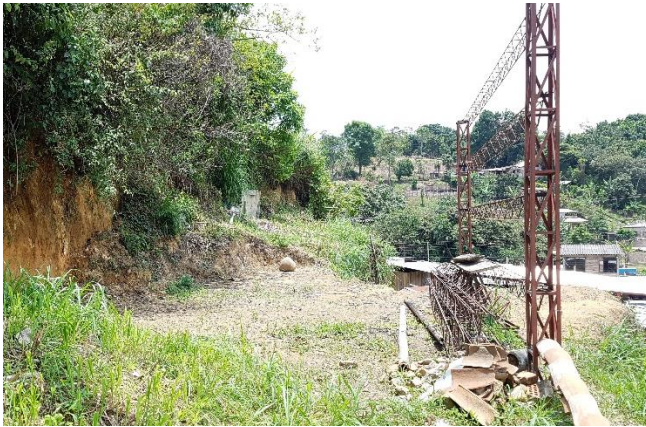
- ✓ Explanación en parte del terreno que colinda con la señora Rosalba Martínez
- ✓ Corte de talud vertical, sin dejar inclinación para el soporte del terreno, (se ubica en inmediaciones del lote de la señora Rosalba Martínez).
- ✓ Se evidencia que hubo movimiento de tierra por las marcas dejadas por una retroexcavadora.

<p>Explanación de terreno.</p>	<p>Corte vertical de talud.</p>
<b>FOTO 17</b>	<b>FOTO 18</b>

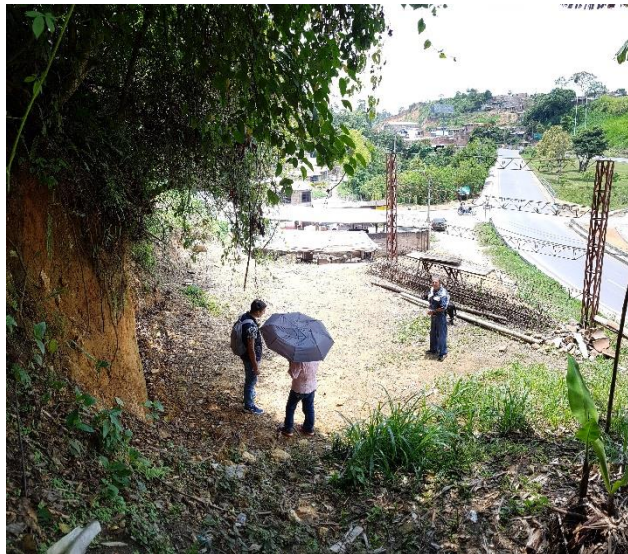
Corte de talud y explanación visto desde otro nivel.

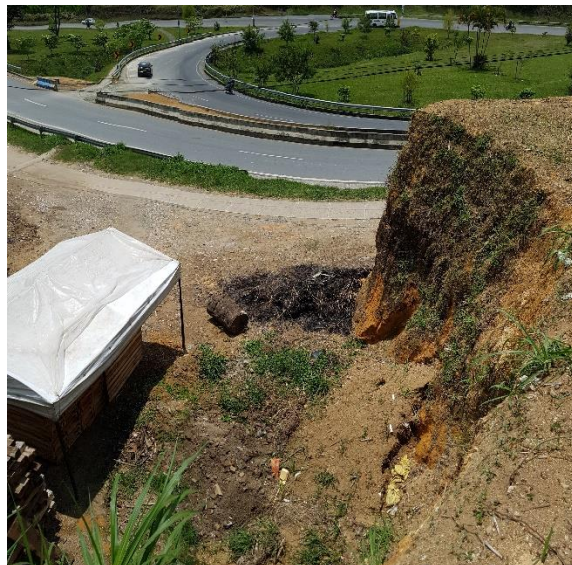
Movimiento de tierra visto desde la parte alta.

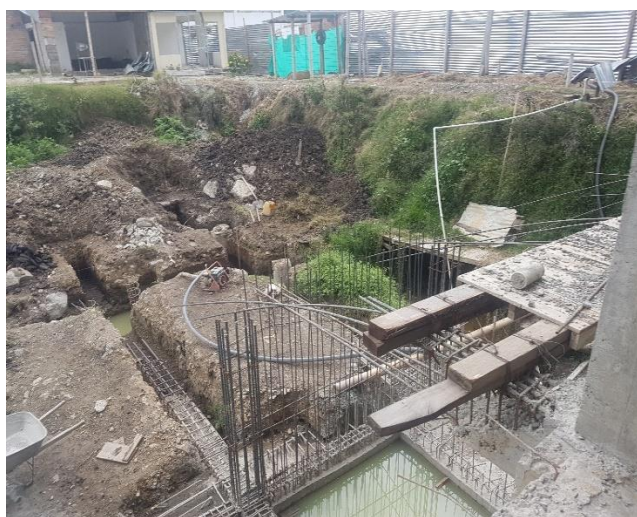
Excavaciones para cimentación, algunos pilotes fundidos y otros solo con acero de refuerzo, en general con presencia de nivel freático (presencia de agua)

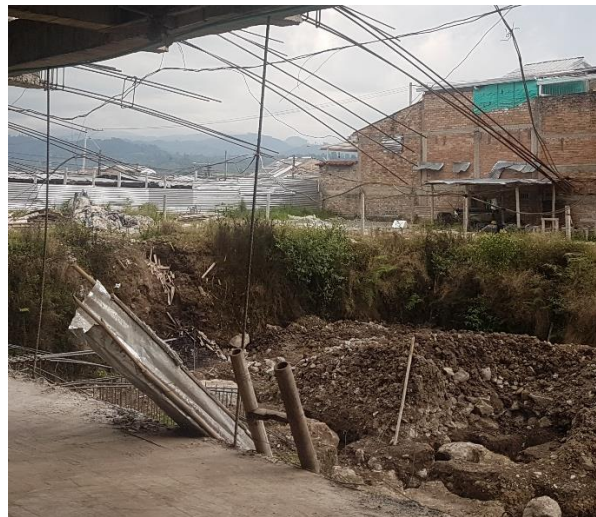
Contaminación con escombros

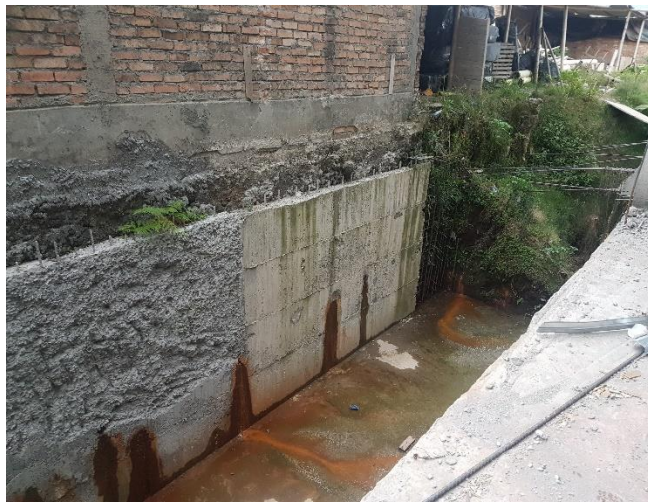
- Se observó en la obra nivel freático alto (ver foto numero 5), sin determinar para donde se evacuan las aguas, no se puede verificar la información de evacuación de aguas, ya que no hay licencia en obra sobre como es el manejo de aguas y como pueden afectar a los predios aledaños. Ni diseño de muro que garantice las presiones de suelo

Se observó en la obra nivel freático alto.

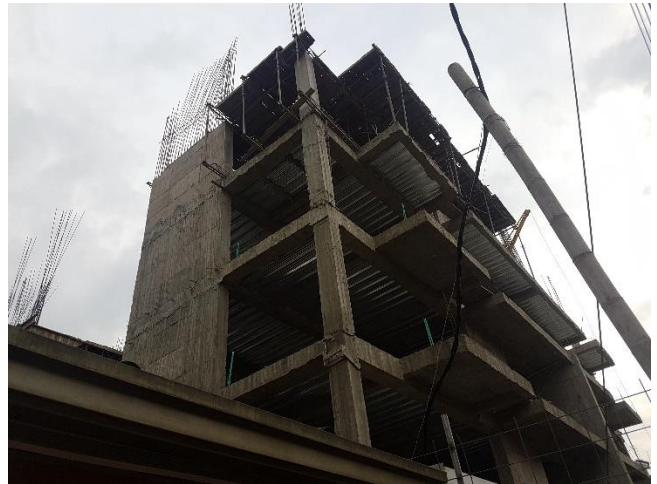
No hay poli sombra de protección a los predios aledaños por caída de material de construcción.

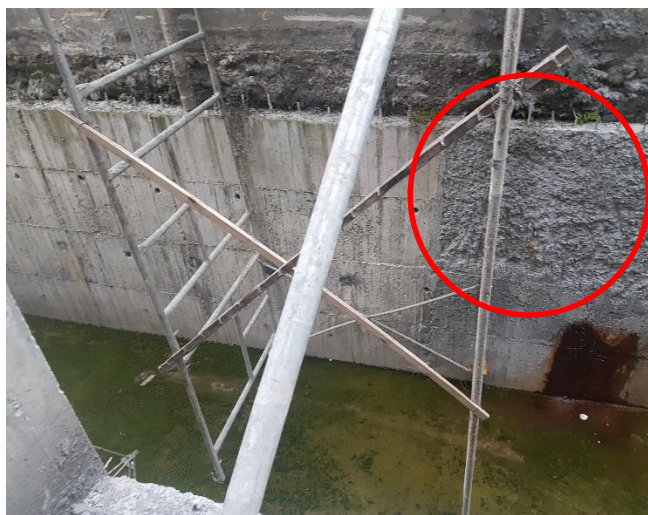
Se observa que parte del muro no tuvo, una adecuada fundición y se observa hormiguo en las paredes

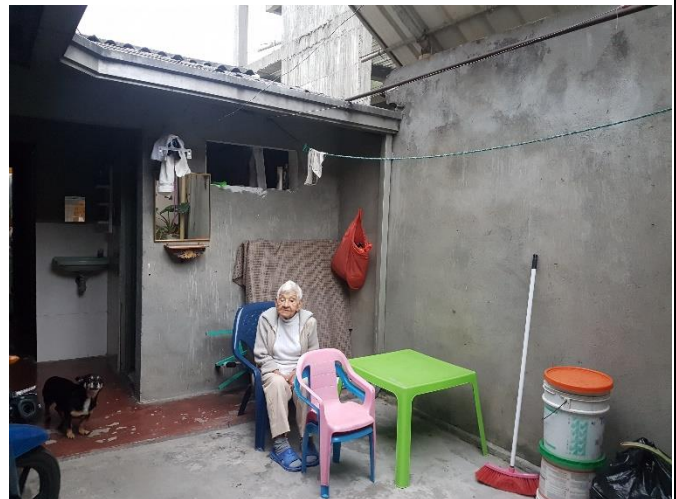
- No hay polisombra de protección a los predios aledaños por caída de material de construcción. (ver foto 6)
- Fisuras y grietas por asentamiento perdida de soporte de suelo en el antejardín y al interior del inmueble colindante. casa ubicada en la carrea 15 # 11 – 19 (según las imágenes 8,9 y 10)

Grietas en el muro colindante con la obra.

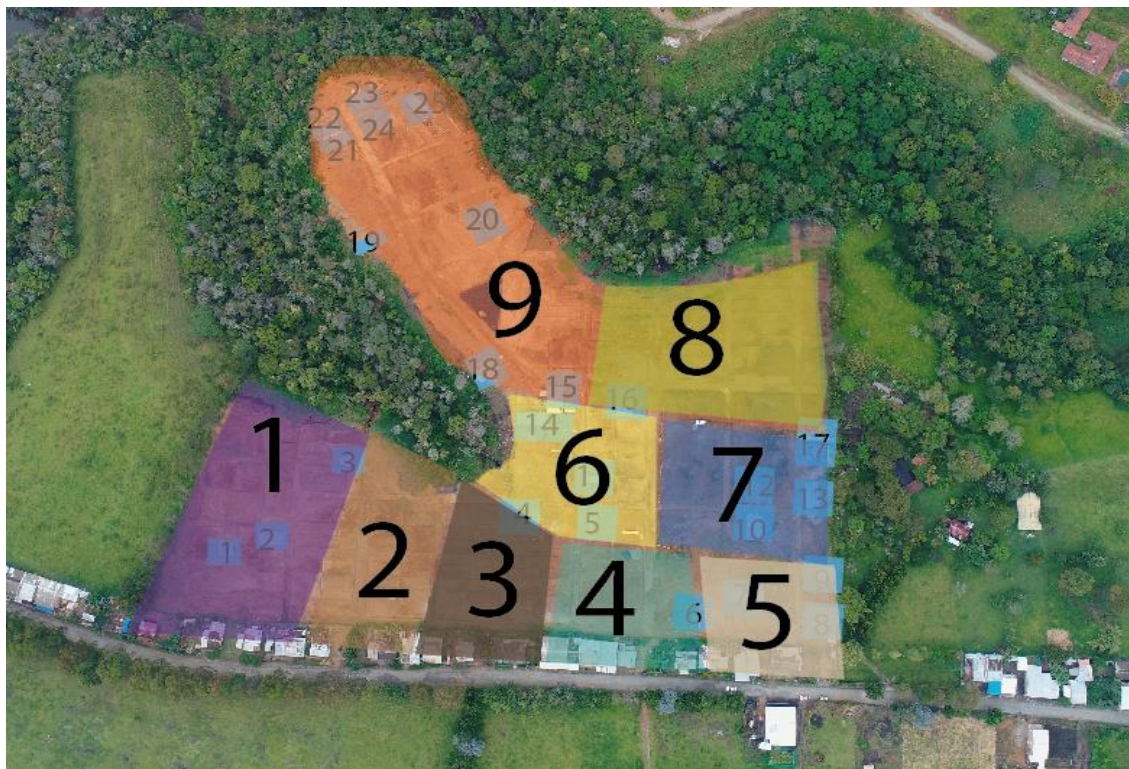
**Imagen 1**

**Imagen número 1. Urbanización Villas de la Sur, toma área, lotes 1 a 9.** (Sin los debidos tramites de urbanización, no cuentan con los respectivos diseños. De plan parcial y construcción).

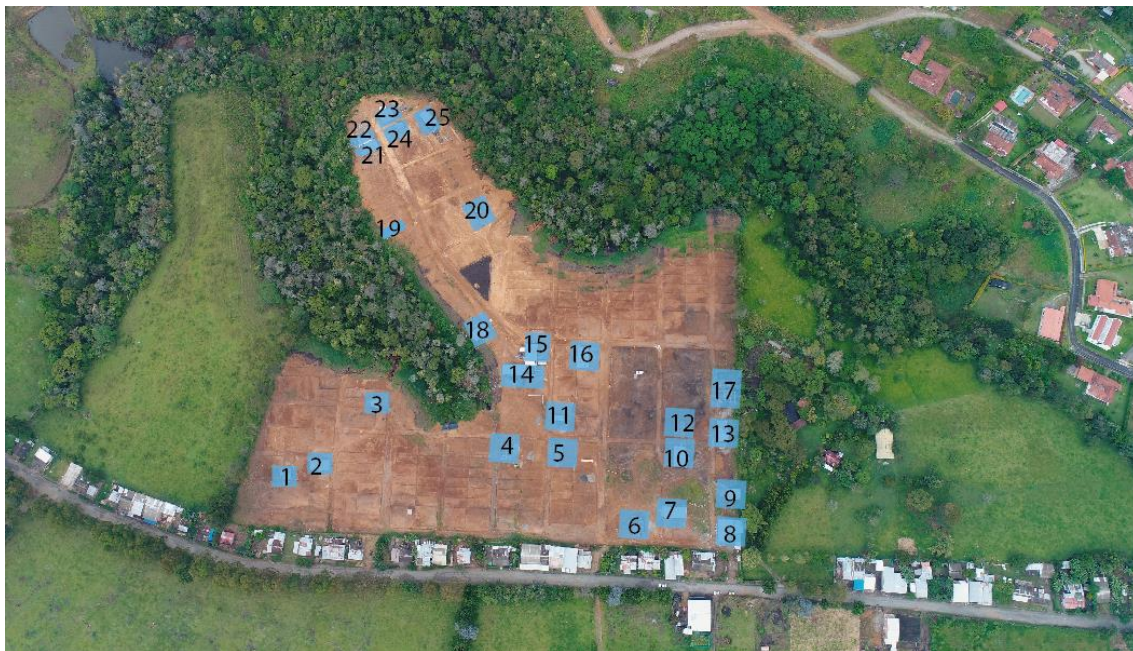
**Imagen 2**

**Imagen número 2. Urbanización Villas de la Sur, toma área, lotes construidos.** (Sin los debidos tramites de construcción, no cuentan con los respectivos diseños. De plan parcial y construcción).
