**Trabajo de grado modalidad pasantía en control, seguimiento  
y vigilancia del cumplimiento de la norma urbana y de las  
licencias de construcción del municipio de Popayán**

**Informe final trabajo de grado modalidad pasantía**

**Universidad del Cauca Facultad de Ingeniería Civil**

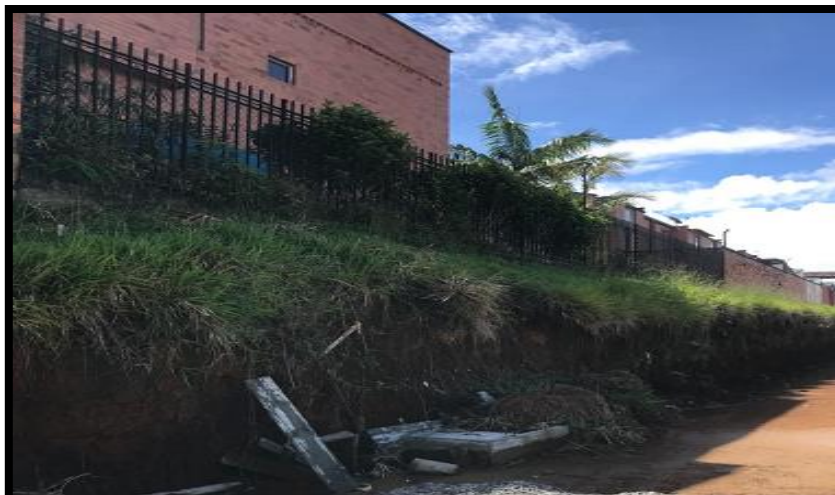
Imagen 17. Corte vertical del talud, a escasos 2,20m del cerramiento del conjunto residencial, fuente propia.

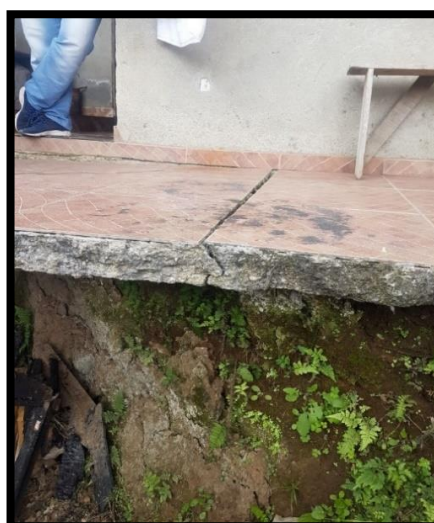
Imagen 20. Fisuras y grietas ocasionadas por la erosión de los taludes ubicados en la margen del cauce, fuente propia.

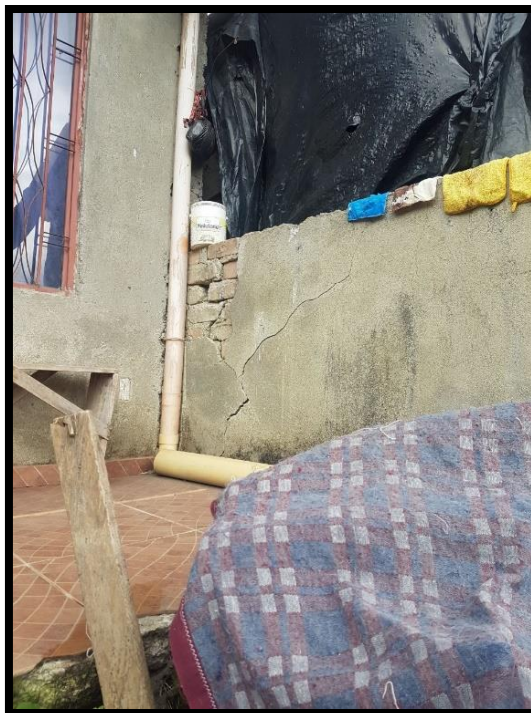
Imagen 21. Muros damnificados producto de la erosión de los taludes ubicados en la margen del cauce. El muro está a punto de colapsar, fuente propia.

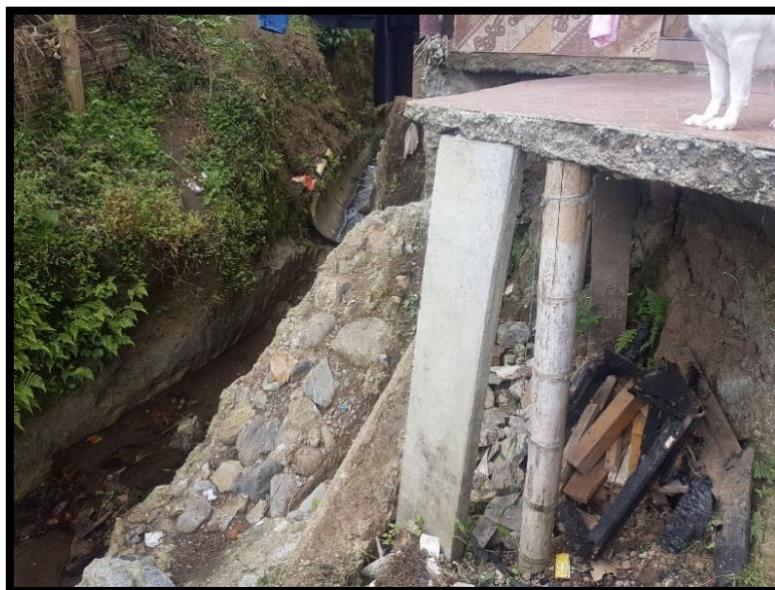
Imagen 22. Medidas de estabilización realizadas por los habitantes de la vivienda para evitar el colapso de la losa que esta flotando, fuente propia.

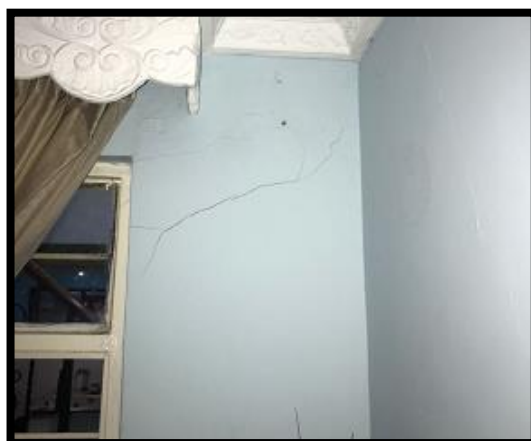
Teniendo en cuenta lo anteriormente mencionado es posible que los daños causados en la vivienda se deban a un proceso denominado asentamiento diferencial de la cimentación.

Los **asentamientos diferenciales**, fueron causados posiblemente durante el proceso de excavación para la construcción de la cimentación de la obra colindante, que no tuvo las debidas precauciones, donde se descubrieron los cimientos, provocando corrimientos de tierra o el desconfinamiento de la misma, según sea el tipo de cimentación que tenga la vivienda afectada (probablemente una cimentación superficial), que se vieron traducidos en fisuras y luego grietas.

Imagen 25. Grietas en las habitaciones del primer piso, fuente propia.

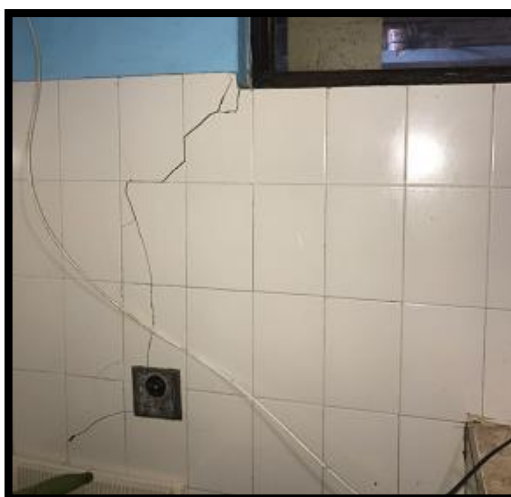
Imagen 26. Fisuras en el enchape de la cocina, fuente propia.

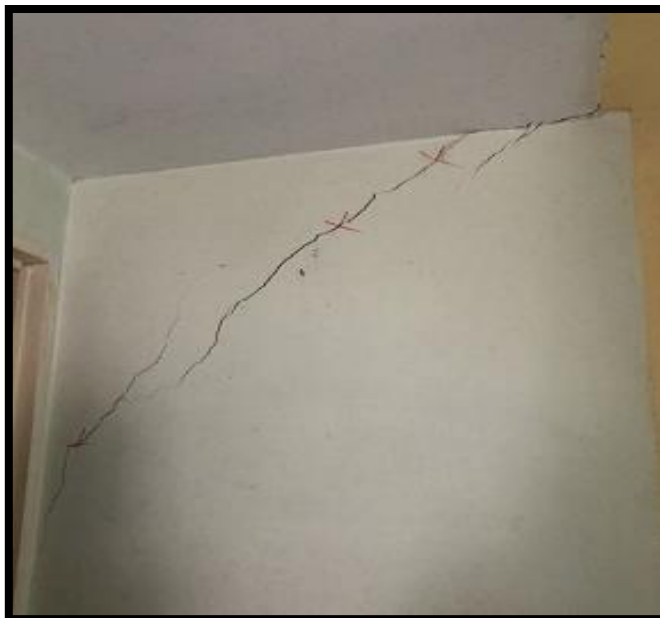
Imagen 27. Grietas en las habitaciones del segundo piso, fuente propia.

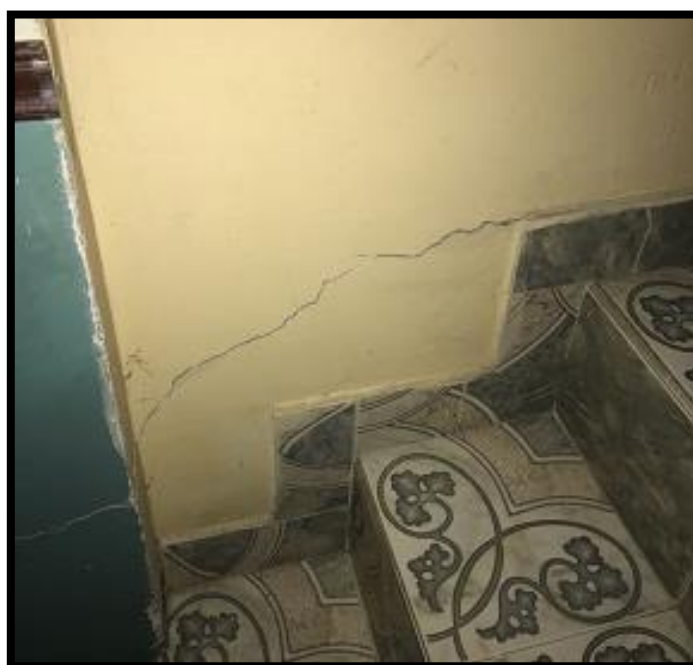
Imagen 28. Grietas en los muros de las escaleras, fuente propia.

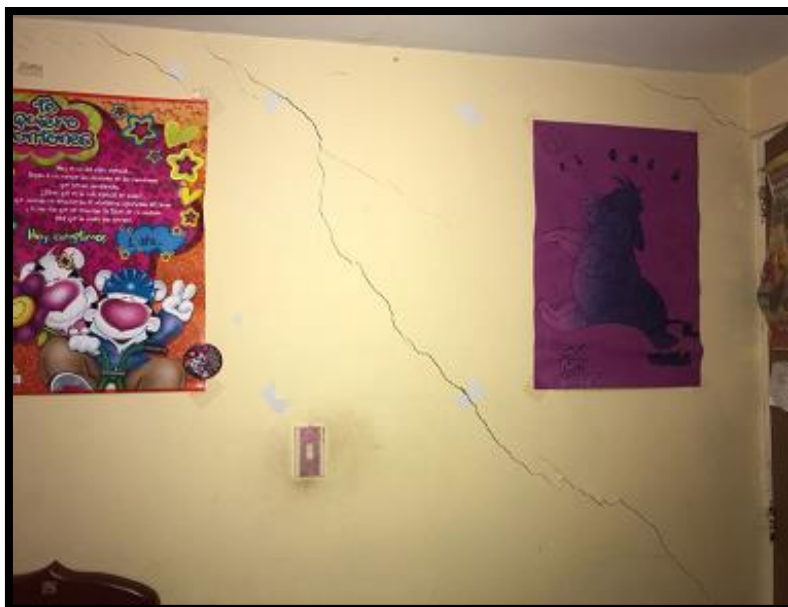
Imagen 29. Grietas en las habitaciones del segundo piso, fuente propia.

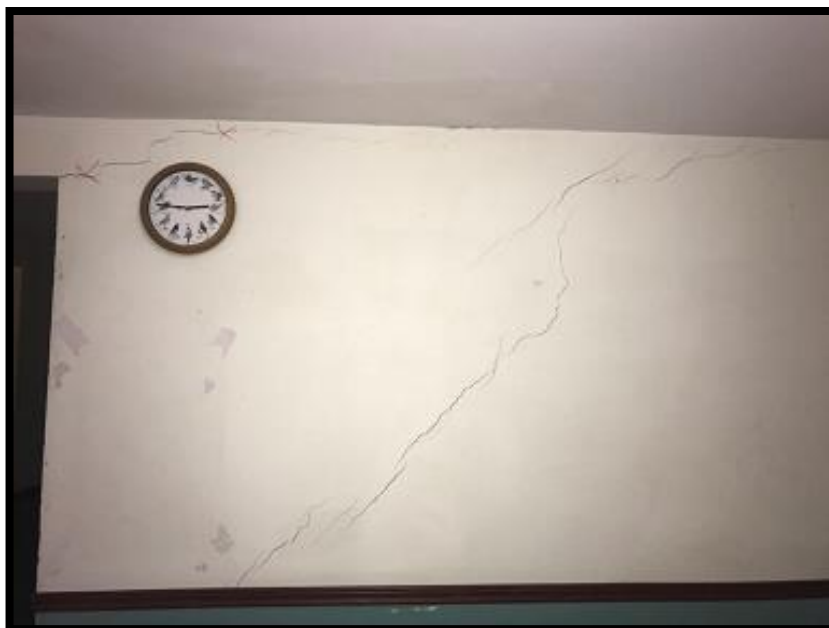
Imagen 31. Grietas en las habitaciones del segundo piso, fuente propia.

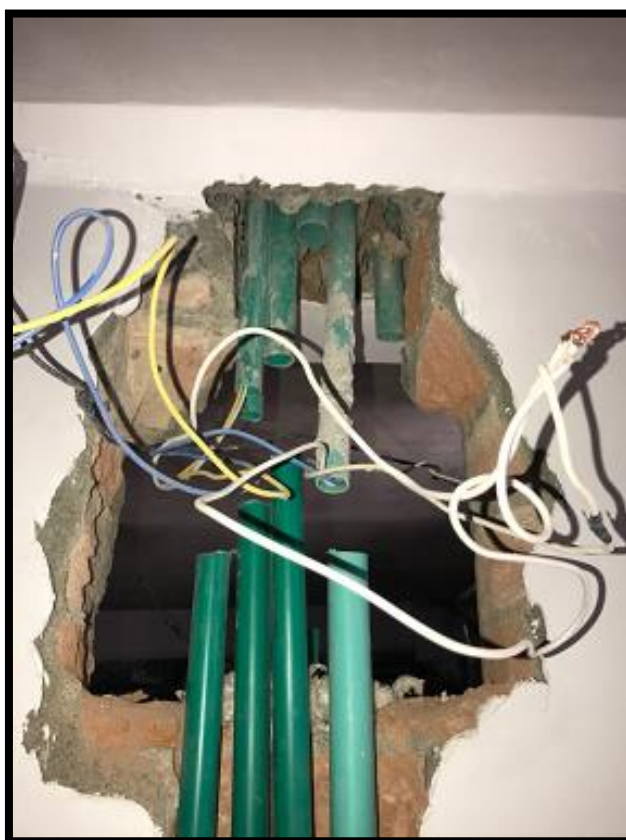
Imagen 32. Perforación de vigas para colocación de instalaciones eléctricas, fuente propia.

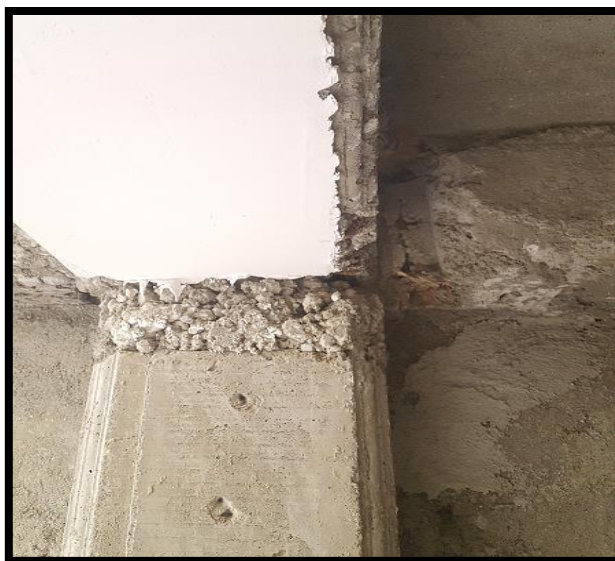
- Defectos en las uniones entre vigas y columnas como discontinuidad, burbujas e impurezas, que pueden ocasionar desplazamientos indeseados y disminución en la capacidad de resistencia en la estructura.

Imagen 33. Hormigqueo en el concreto y segregación del agregado en los nudos entre vigas y columnas, fuente propia.

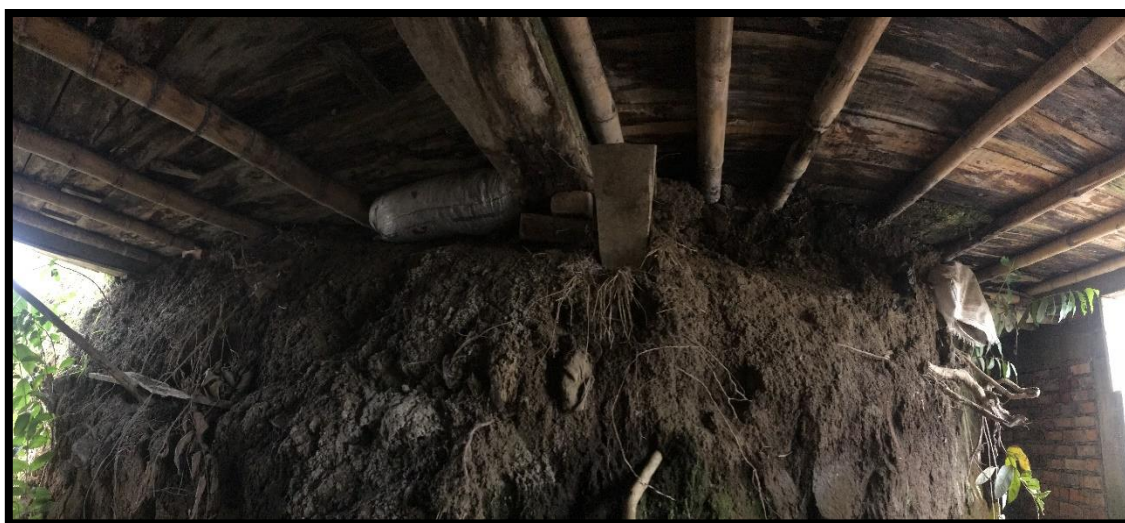
- Aparentemente la losa de piso está apoyada en tablas madera, y costales de arena, sobre el talud de tierra orgánica. Este tipo de suelo no es apto para soportar estructuras debido a su gran deformabilidad e inestabilidad, además posee muy baja resistencia y tiende a reducir paulatinamente su volumen debido a la descomposición de la materia orgánica, ocasionando un grave problema a la estructura.
- La parte derecha de la construcción se encuentra cimentada sobre columnas de concreto defectuoso, ya que este se desmorona, además dichas columnas se encuentran enterradas en el relleno de suelo orgánico que contiene una de las viviendas afectadas, es decir sin ningún soporte estable.

Imagen 35. Losa de piso apoyada en tablas madera, y costales de arena, sobre el talud de tierra orgánica, fuente propia.

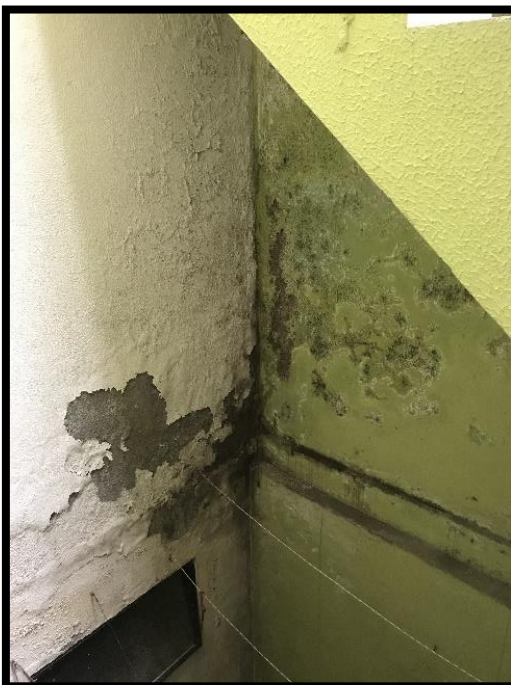
Imagen 36. Humedad presente en la casa del señor Jaime Ernesto Narváez, debido a la construcción que se está realizando en la parte trasera a la vivienda, fuente propia.

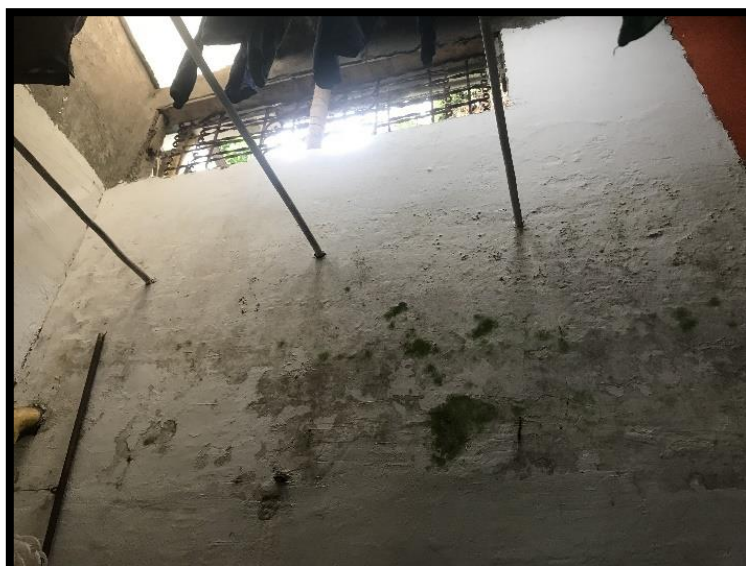
Imagen 37. Humedad presente en la casa del señor Israel Cerón Urbano, ocasionada por la construcción que se está realizando en la parte posterior a la vivienda, fuente propia.

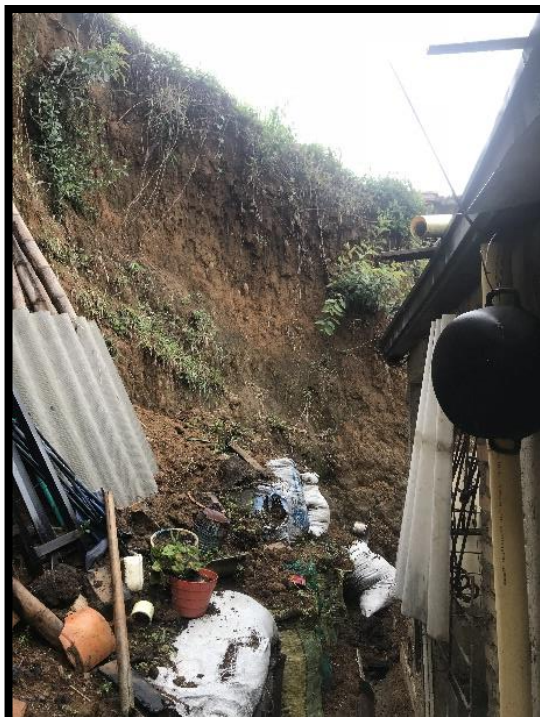
Imagen 38. Parte posterior de la vivienda de la señora Bertha Sotelo Cerón, que colinda con un talud, el cual se encuentra debilitado debido a la escorrentía que genera la construcción, fuente propia.

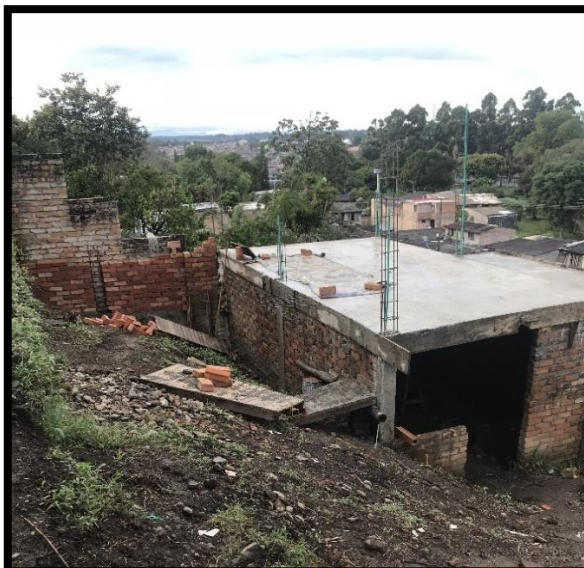
Imagen 40. Parte frontal de la construcción, donde se ven problemas constructivos, además de la escorrentía que perjudica a las viviendas colindantes, fuente propia.

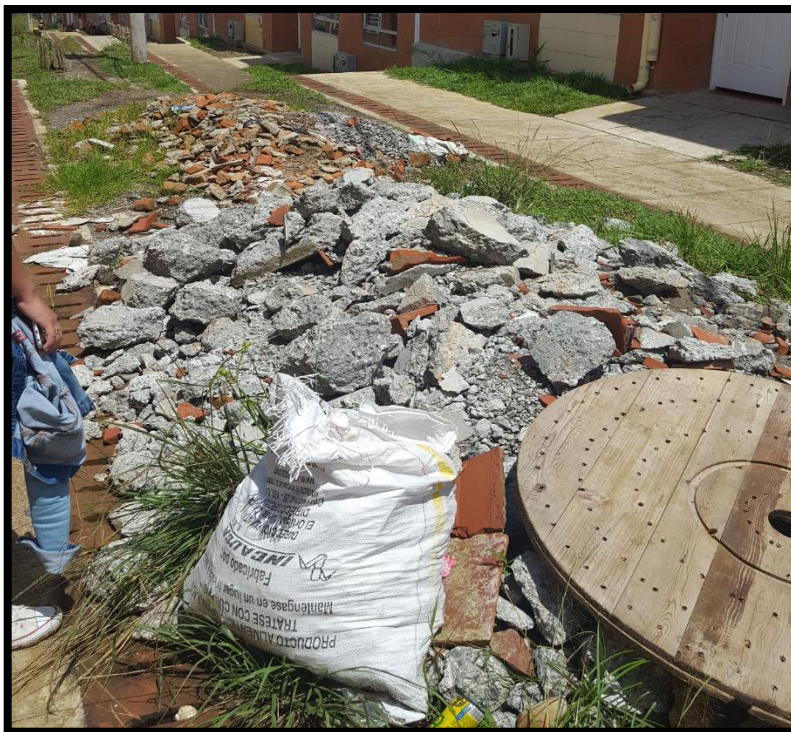
Imagen 44. Escombros acopiados en espacio público, fuente propia.

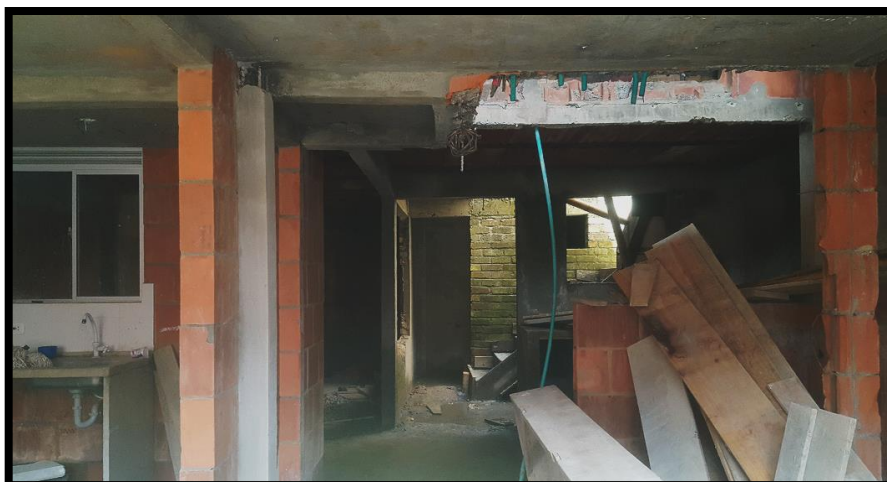
Imagen 46. Demolición de muros de carga, modificación y ampliación de la vivienda, fuente propia.

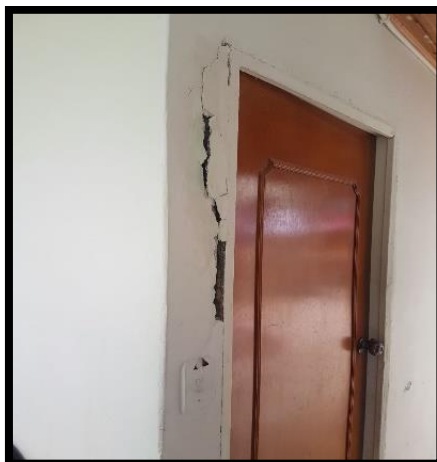
Durante el recorrido se pudieron apreciar fisuras longitudinales en las paredes del lado izquierdo de la vivienda, lugar que limita con la construcción colindante, dichas fisuras en sentido decreciente apuntan hacia el terreno. Teniendo en cuenta lo anteriormente mencionado es posible que los daños causados en la vivienda se deban a un proceso denominado asentamiento diferencial de la cimentación.

Imagen 50. Grietas longitudinales en paredes, fuente propia.

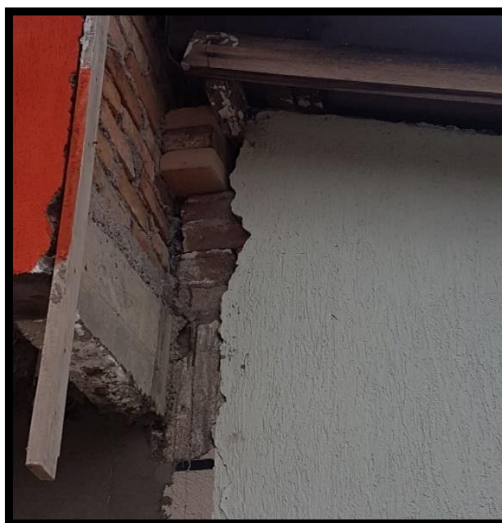
- Grietas en los muros
- Fisuras en los enchapes
- Se evidencia que entre la construcción y la vivienda no se deja la separación requerida para este tipo de edificaciones, ya que, de acuerdo a la resolución 0017 de diciembre de 2017, numeral 5.1.2, inciso A.6.5.2 de la Comisión Asesora Permanente Para el Régimen de Construcciones Sismo Resistentes, complementaria al Reglamento Colombiano de Construcción Sismo Resistente (NSR-10), dice que:

Imagen 51. Falta del respectivo aislamiento entre la edificación y la vivienda, fuente propia.

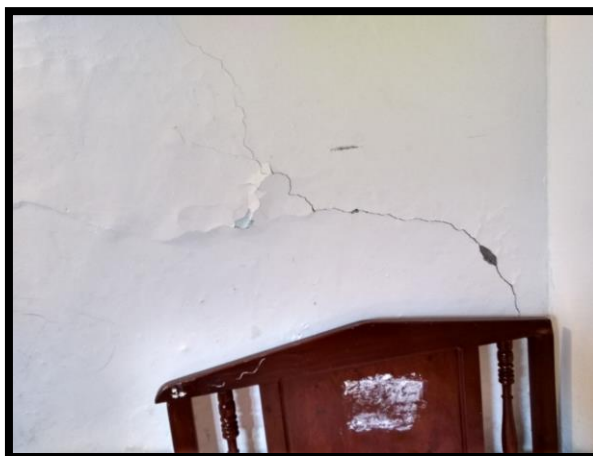
Imagen 52. Grietas transversales en paredes, fuente propia.

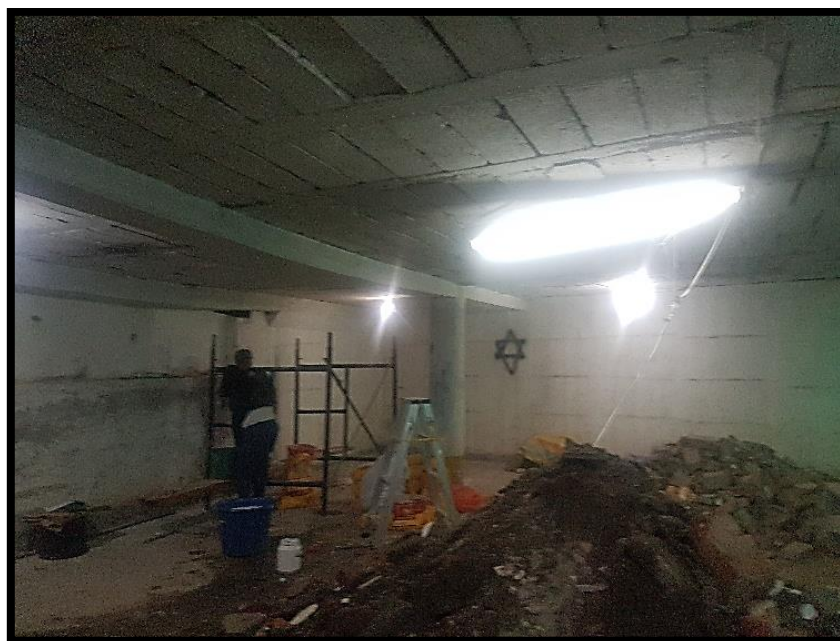
- Demolición de muros de carga
- Reparaciones locativas
- Construcción de muro en ladrillo farol
- Afectación de elementos estructurales, mostrándose una significativa deflexión en las vigas: Esta falla de tracción es lenta, gradual y está precedida **por signos visibles de peligro** como el ensanchamiento y alargamiento de las grietas y el notorio aumento de las deflexiones.

Imagen 55. Deflexión de vigas, fuente propia.

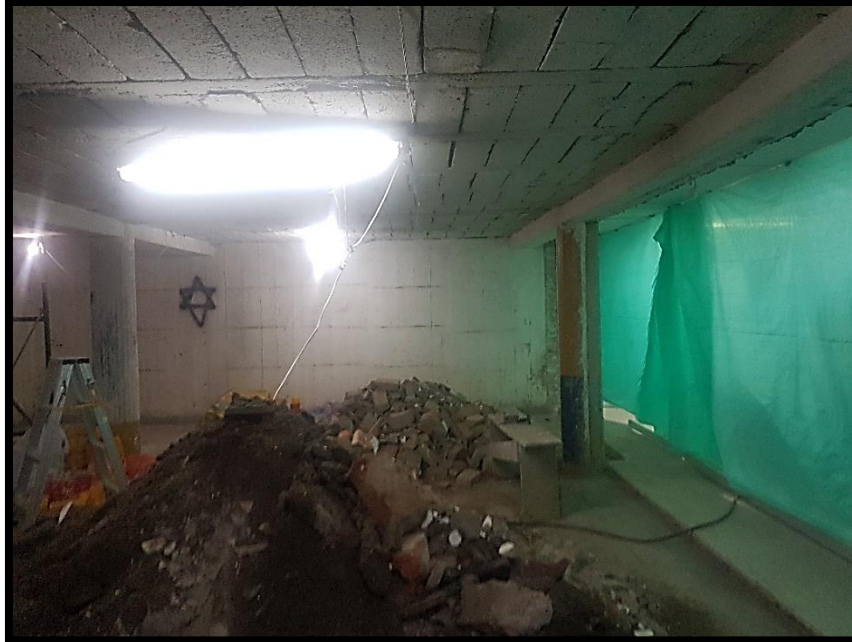
Imagen 56. Demolición de muros divisorios de carga, fuente propia.

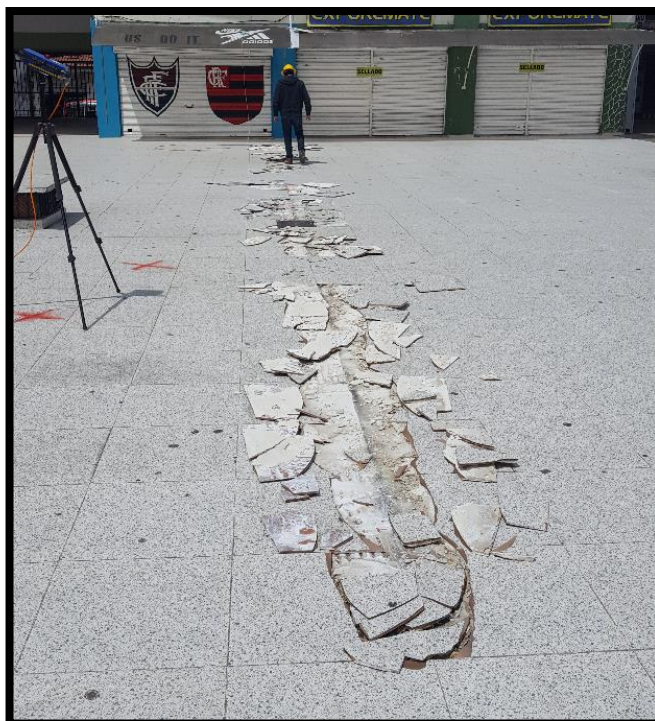
El día 11 de marzo de 2018 a la 01:33 p.m., se presentó un levantamiento y fractura de los pisos de cerámica en el patio interior del centro comercial, fisuras longitudinales en carreras paralelas y afectaciones en los sifones ubicados en la misma línea de falla, afectaciones que fueron provocadas por cambios térmicos, debido a las filtraciones de agua y a la variabilidad climática, a la que está expuesta el patio.

Imagen 58. Levantamiento y fractura de los pisos de cerámica del patio interior, fuente propia.

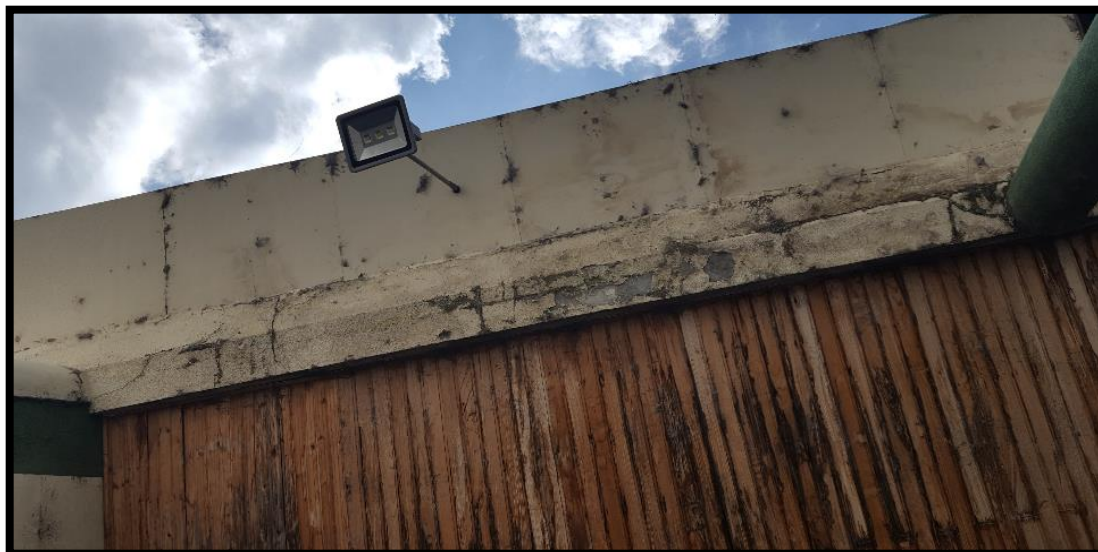
Imagen 59. Deterioro de elementos estructurales como vigas, fuente propia.

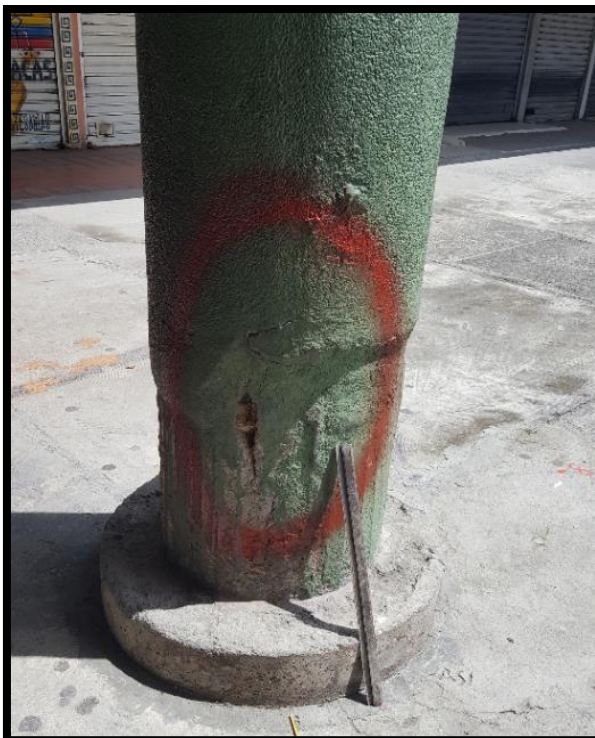
Imagen 60. Deterioro en elementos estructurales como columnas, fuente propia.

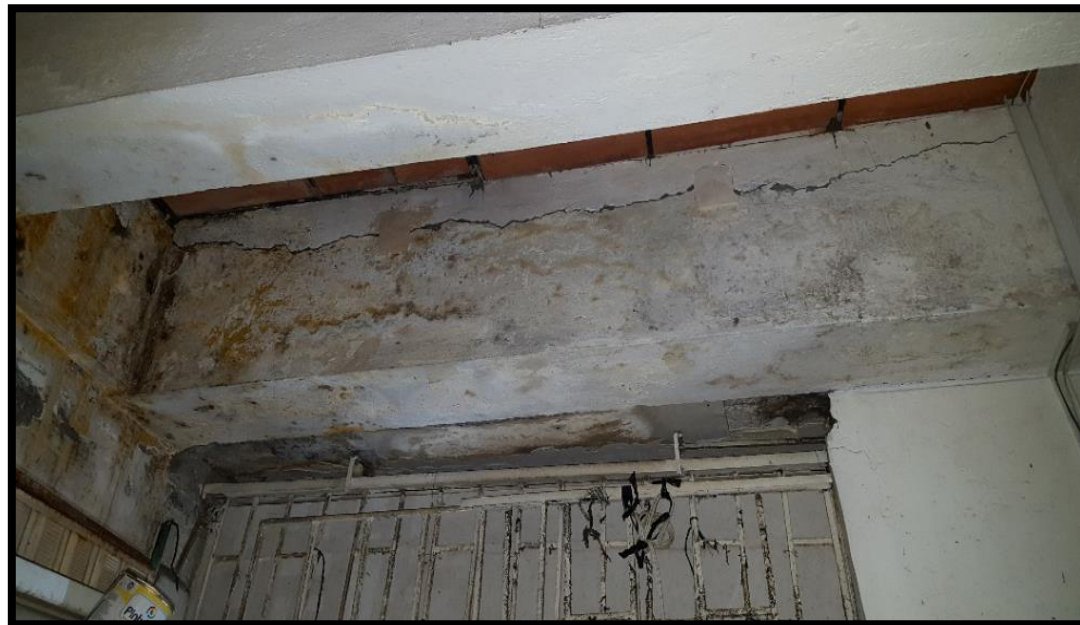
Imagen 61. Presencia de grietas y humedad en vigas del sótano, fuente propia.

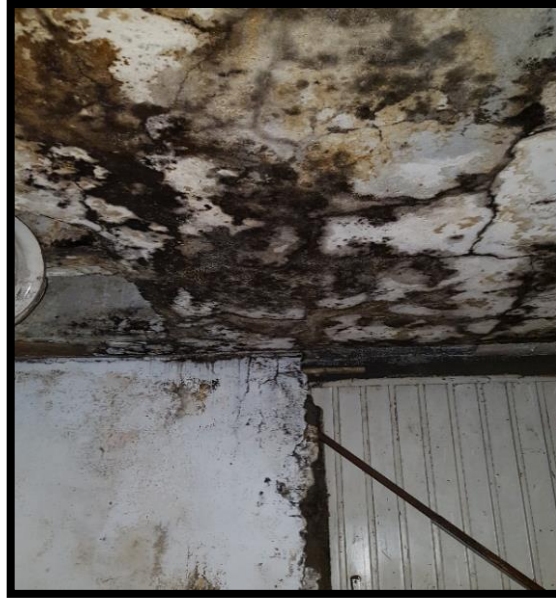
Imagen 62. Humedades y filtraciones en la losa de la edificación, fuente propia.

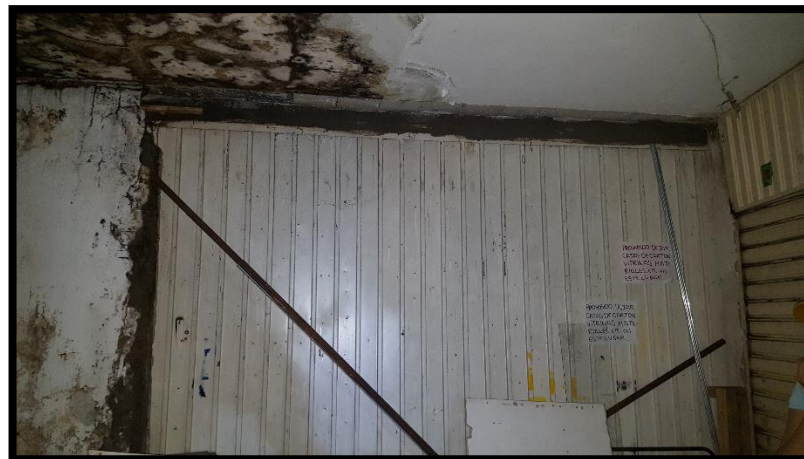
Imagen 63. Demolición de muros de carga, fuente propia.

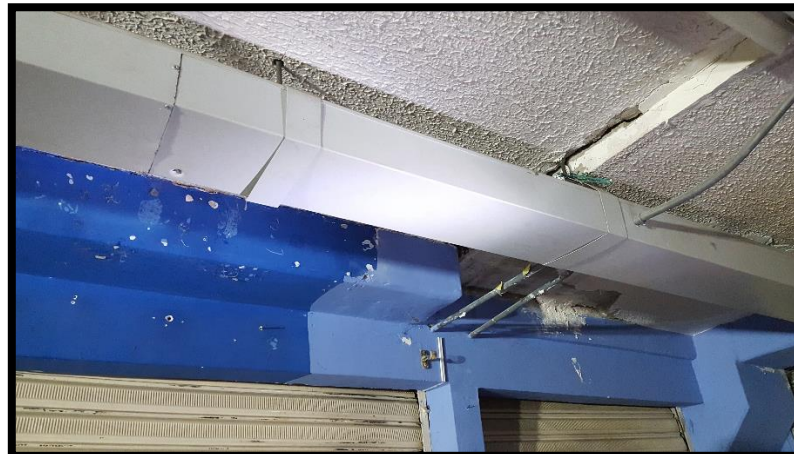
Imagen 64. Discontinuidad en vigas, fuente propia.

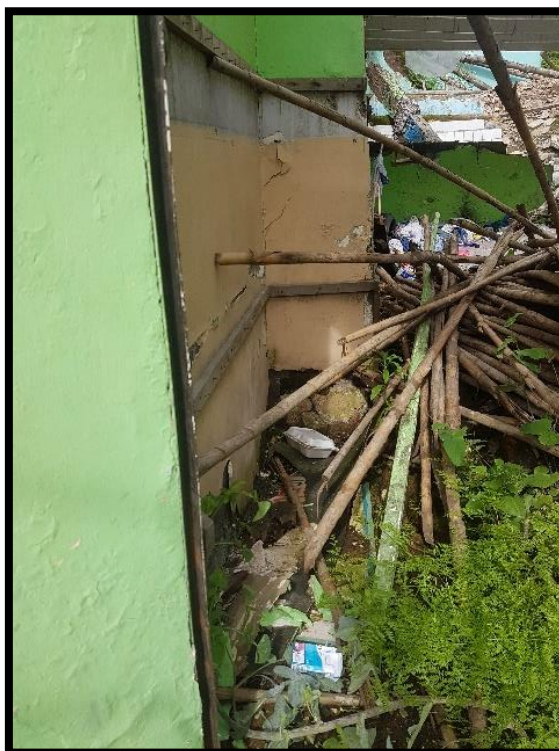
Imagen 78. Falla cortante en la base del muro, fuente propia.

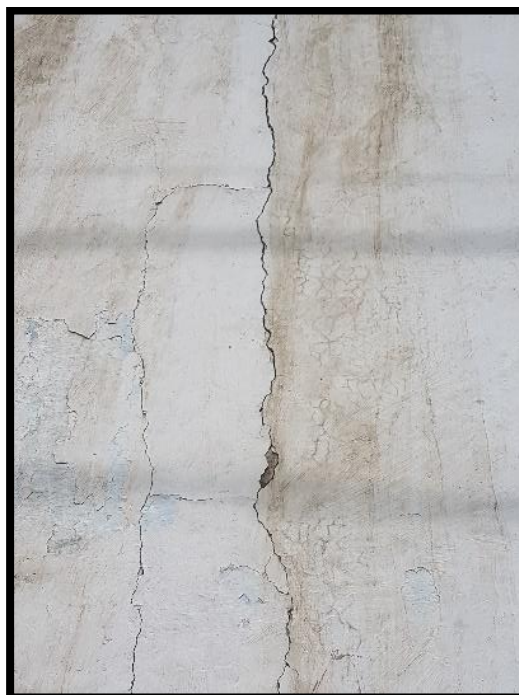
Imagen 80. Grietas longitudinales en muro de Tapia Pisada, fuente propia.

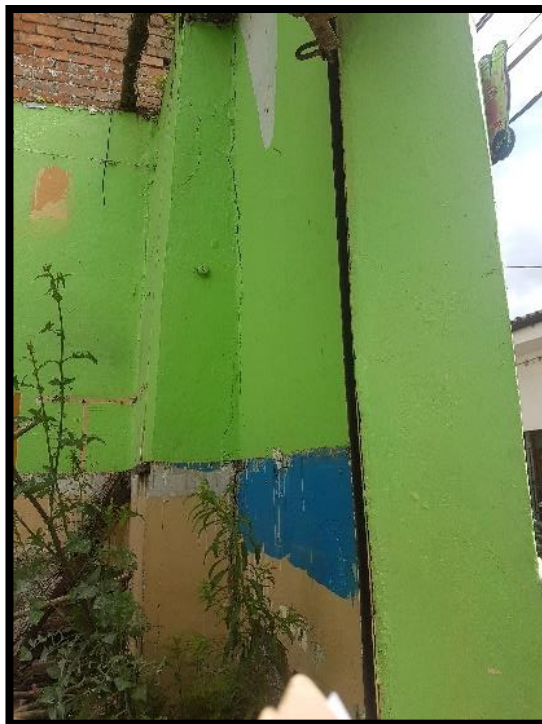
Imagen 81. Grieta longitudinal en muro de Tapia Pisada, fuente propia.
