**TRABAJO DE GRADO MODALIDAD PASANTIA EN APOYO A LA OFICINA
ASESORA DE PLANEACION MUNICIPAL DE POPAYAN EN EL
SEGUIMIENTO Y CONTROL DE LAS CONSTRUCCIONES URBANÍSTICAS**

**UNIVERSIDAD DEL CAUCA
FACULTAD DE INGENIERÍA CIVIL
PROGRAMA INGENIERÍA CIVIL
POPAYÁN, CAUCA
2018**

**Informe final de trabajo de grado, modalidad práctica profesional-pasantía
Requisito para optar al título de Ingeniera Civil**

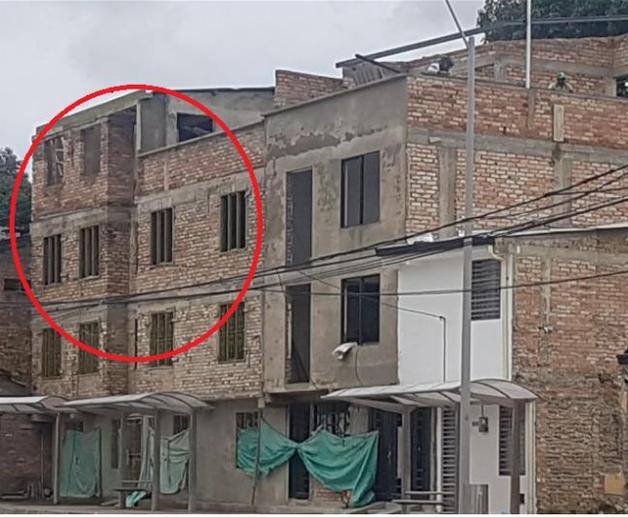
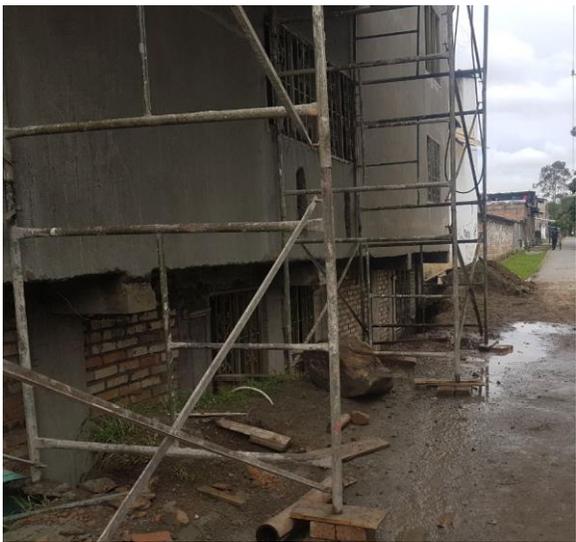
Carrera 6 No 29AN-20	infracción urbanística	11:00 am
FOTO 1		FOTO 2

Construcción de cuatro niveles, sistema de pórticos.		Parte trasera de la construcción, frente a la ciclo vía.		
FOTO 3		FOTO 4

Anexo IGAC	Anexo IGAC
CONCLUSIONES Y/O RECOMENDACIONES	
En la queja presentada por la asociación caucana de ingenieros indica que la construcción se ha salido 0.6 mts del paramento establecido, pero se verifico según el POT que se puede desplazar esta distancia sin incumplir las normas.	
DIRIGIDA A	DETALLE DE LA RECOMENDACIÓN
Yazmin Hurtado	Informe técnico probatorio

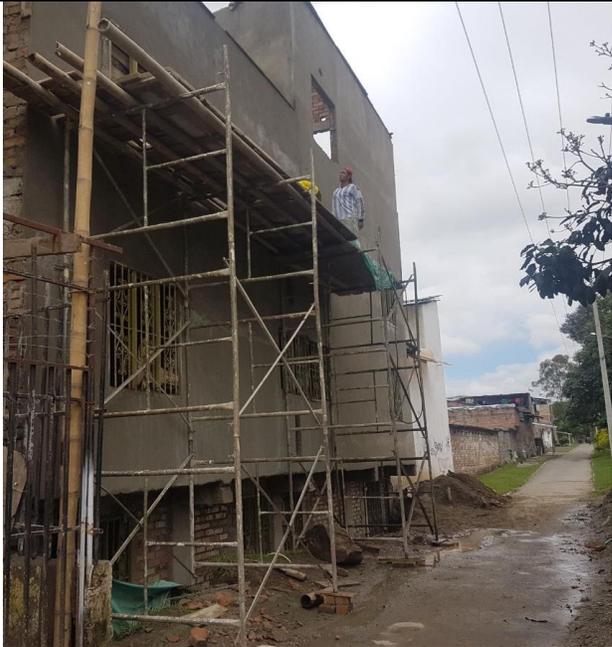
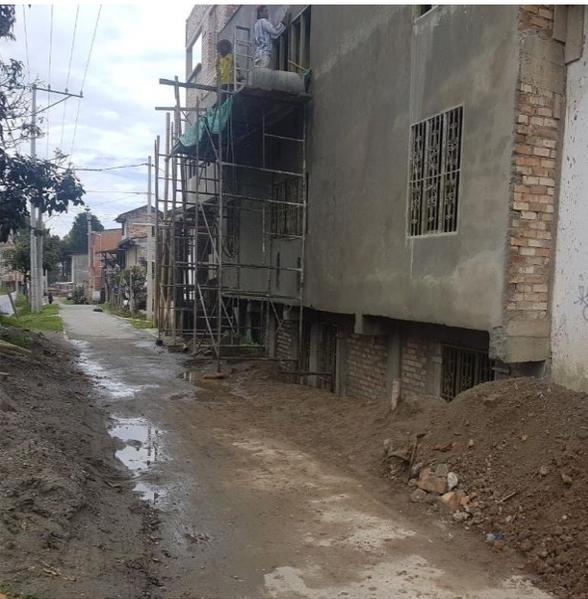
Parte trasera de la construcción, frente a la ciclo vía.		Parte trasera de la construcción, frente a la ciclo vía.		
FOTO 5		FOTO 6

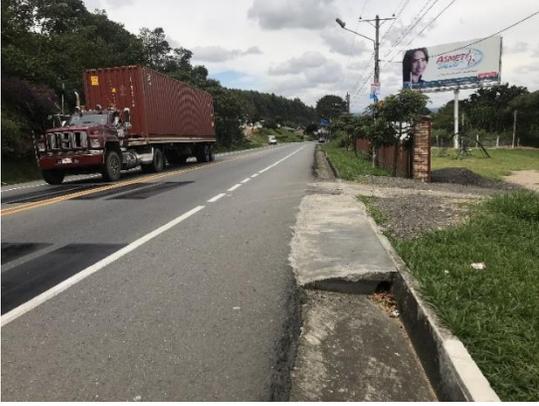
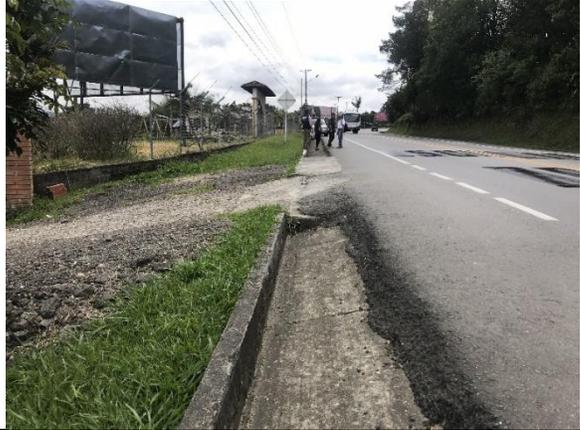
Vía Popayán-Santander, PR05+150, losa de piso en concreto, sobre la cuneta de aguas lluvias.			Vía Popayán-Santander, losa de piso en concreto, con tubo para saliente de aguas lluvias.

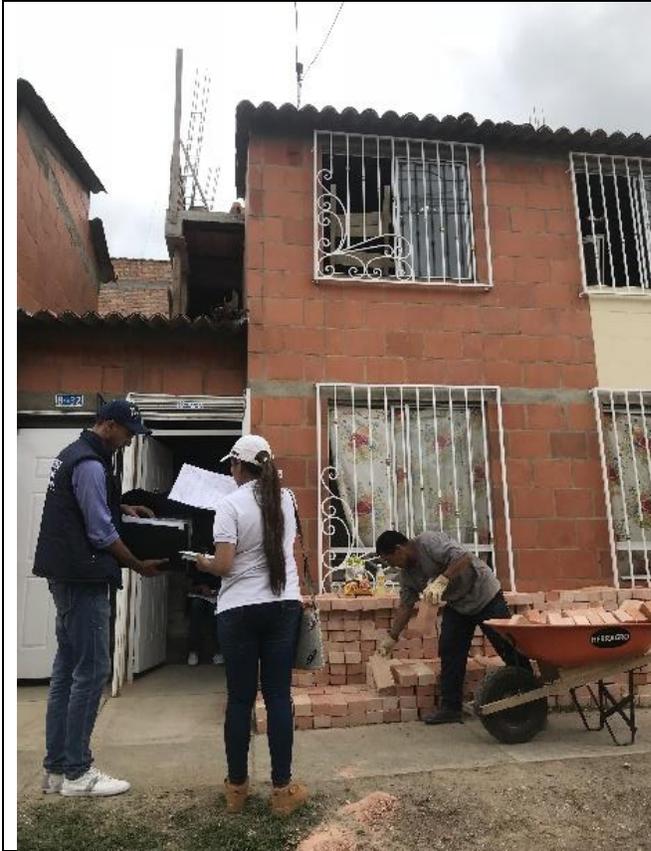
Construcción de tres niveles, con sistema apoticada, vigas y columnas, ladrillo común.

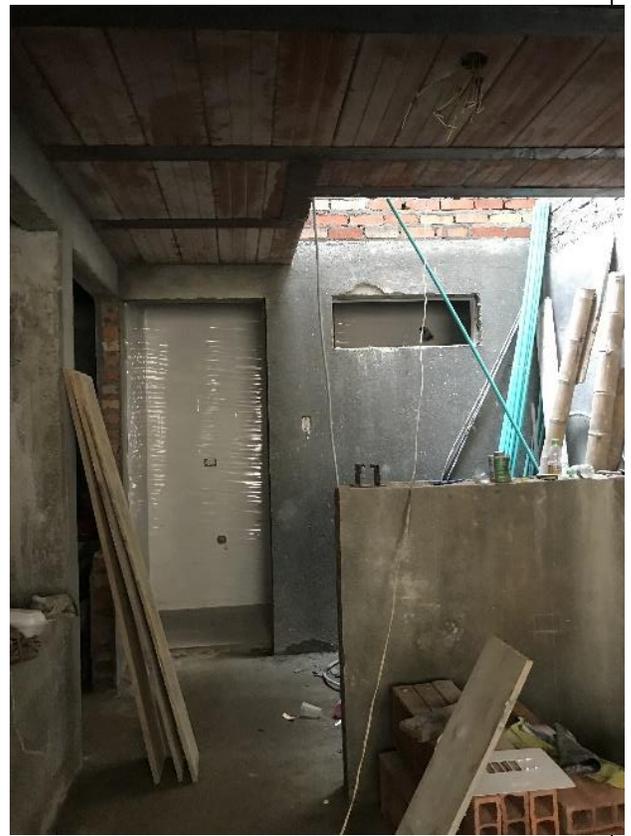
FOTO 3

Parte interna del primer piso.

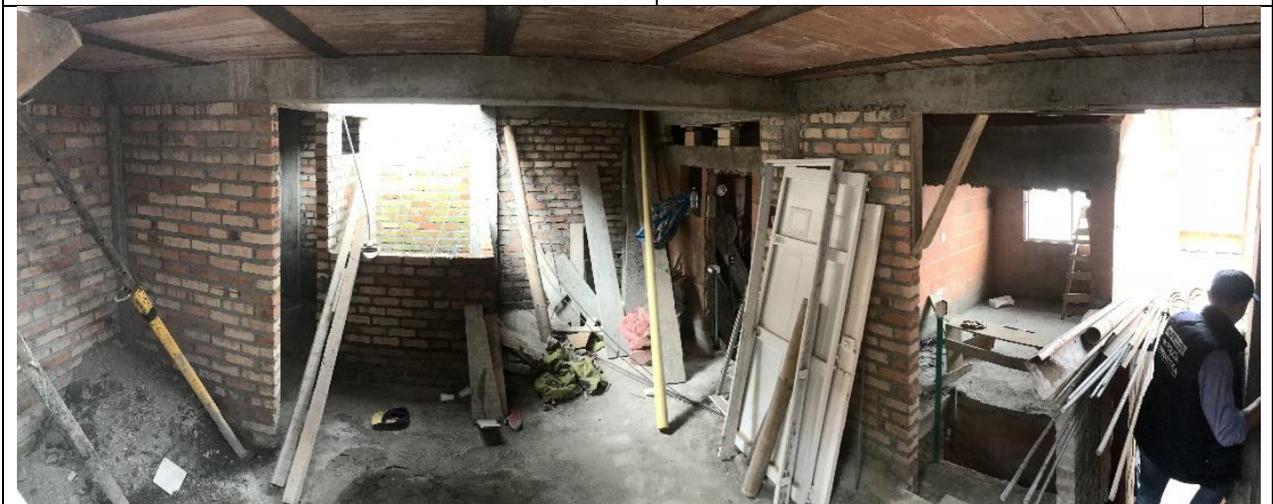
FOTO 4

Parte interna del segundo piso, ampliación de la vivienda, losa de entepiso en bloquelón, muros en ladrillo común, se pierde la continuidad constructiva del segundo piso ya construido y el la ampliación.

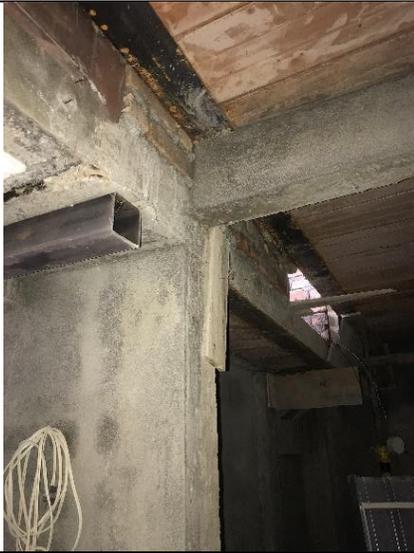
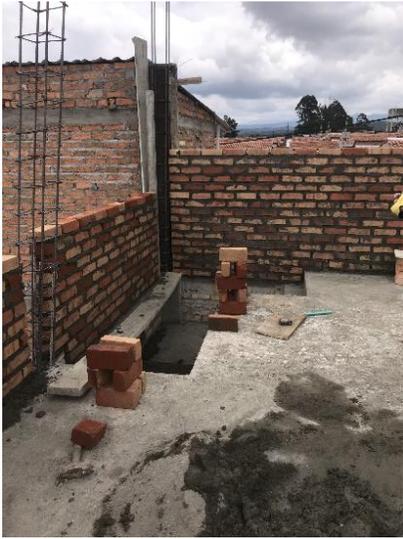
FOTO 5	FOTO 6

<p>Parte interna del primer piso donde ve pierde la continuidad de las vigas, en la ampliación de la vivienda.</p>	<p>Construcción de muros y columnas en el tercer piso.</p>

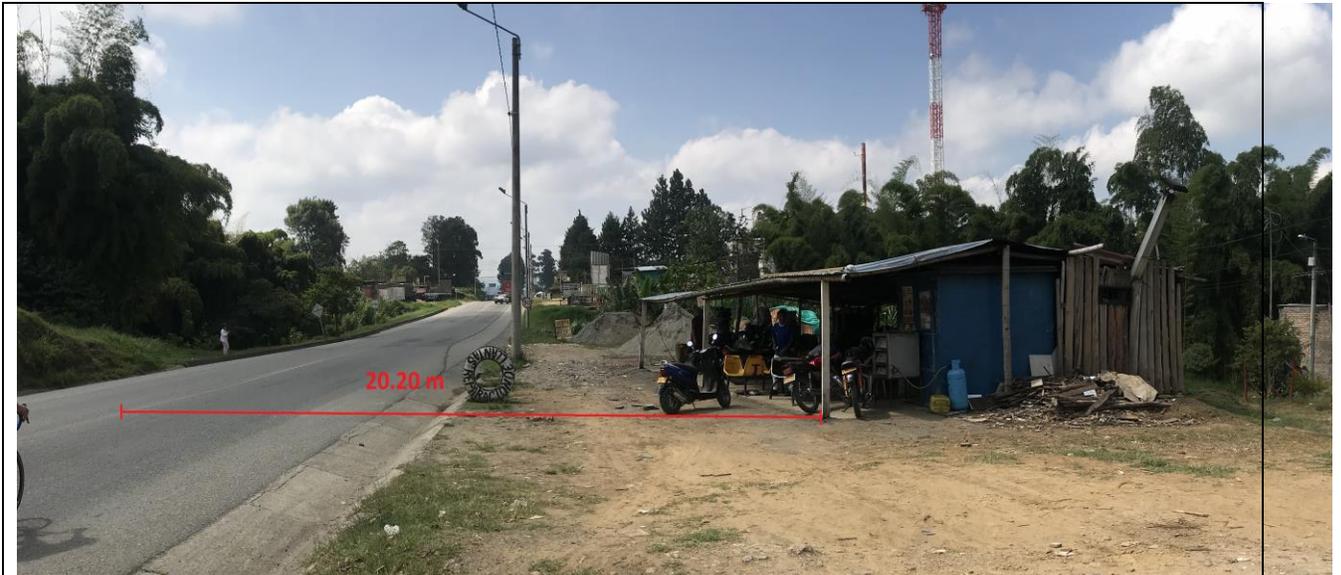
FOTO 1

Construcción en madera, cubierta con hojas de zinc sobre guadua y piso en primario destinado una parte para monta llantas y otra para venta de comidas, seguido a esta construcción hay una venta de materias, las dos se encuentran a 20.20 metros desde el eje de la vía, ocupando espacio de franja de la vía nacional.

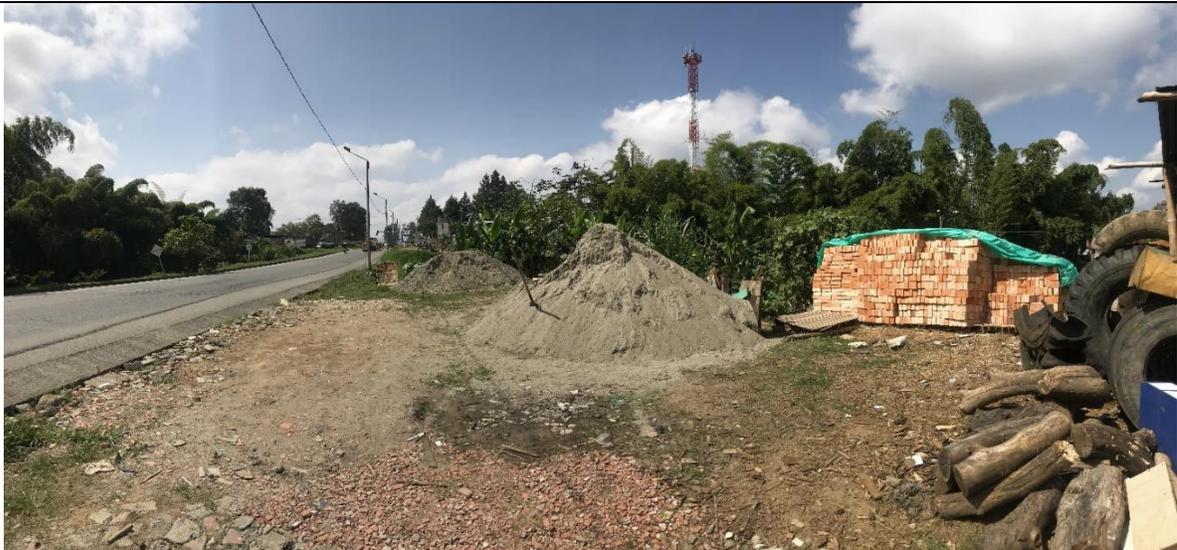
FOTO 2

Material de construcción sobre el espacio de franja de la vía nacional.

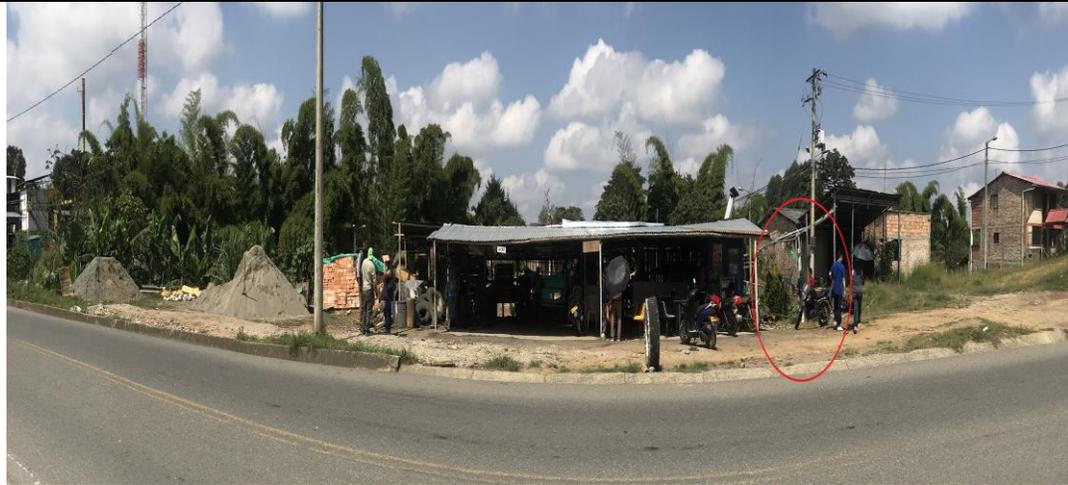
FOTO 3

Caseta para monta llantas y venta de comidas, obstruye parte de la vía para el ingreso a las viviendas que se encuentran en la parte posterior.

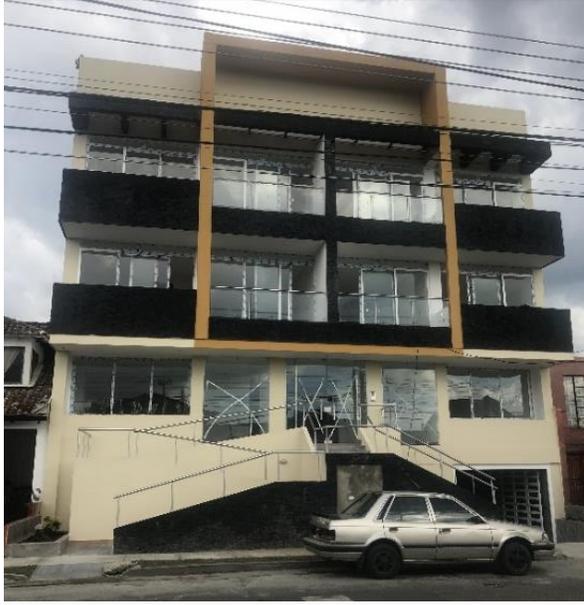
Frente del edificio, cuenta con semisótano y tres niveles, con escaleras y rampa de acceso sobre antejardín (visita el día 15 de Febrero de 2018)

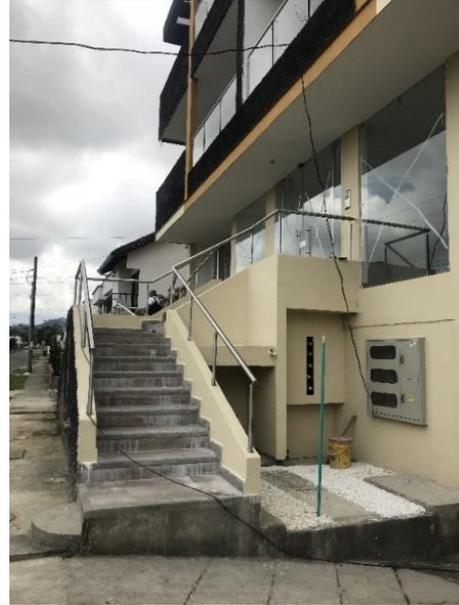
FOTO 3

Gradas de acceso en espacio de antejardín. (visita el día 15 de Febrero de 2018)

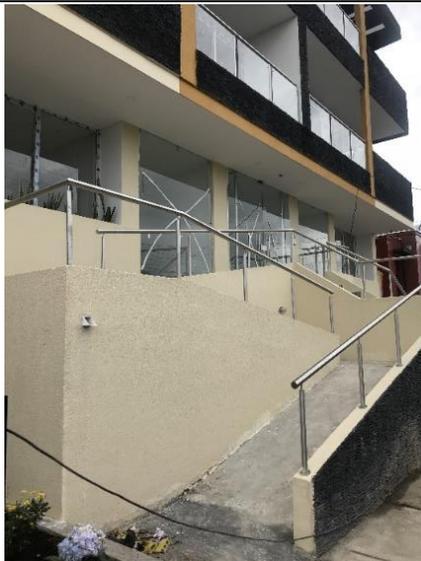
FOTO 4

Rampa de acceso en espacio de antejardín. (visita el día 15 de Febrero de 2018)

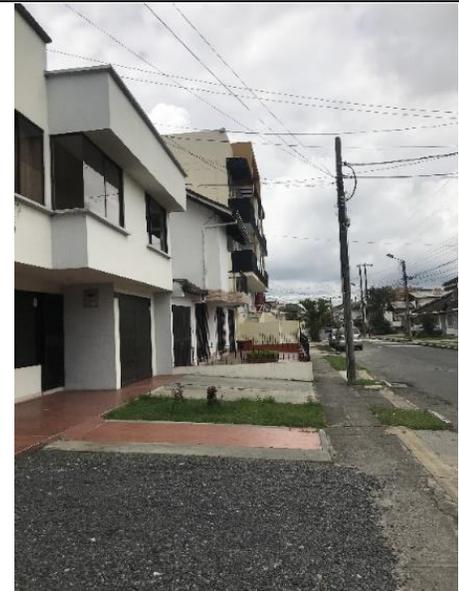
FOTO 5

Gradas y rampa de acceso sobre el antejardín, en contraste con las demás viviendas del sector. (visita el día 15 de Febrero de 2018)

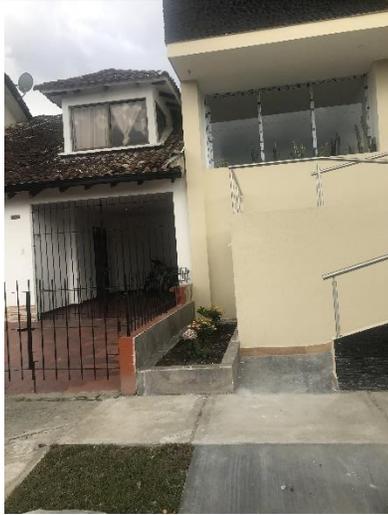
FOTO 6

Jardín de dimensiones 1mx4m. (visita el día 26 de Febrero de 2018)

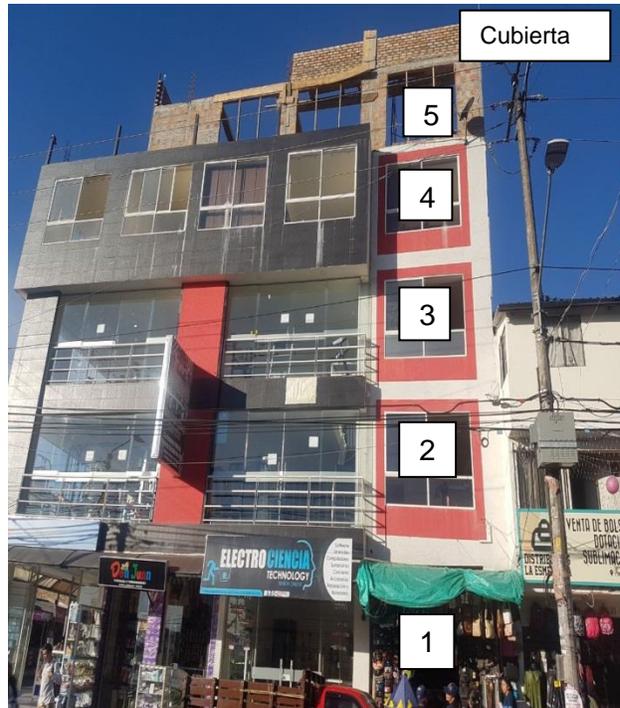
FOTO 1

Fachada de la construcción de 5 pisos y

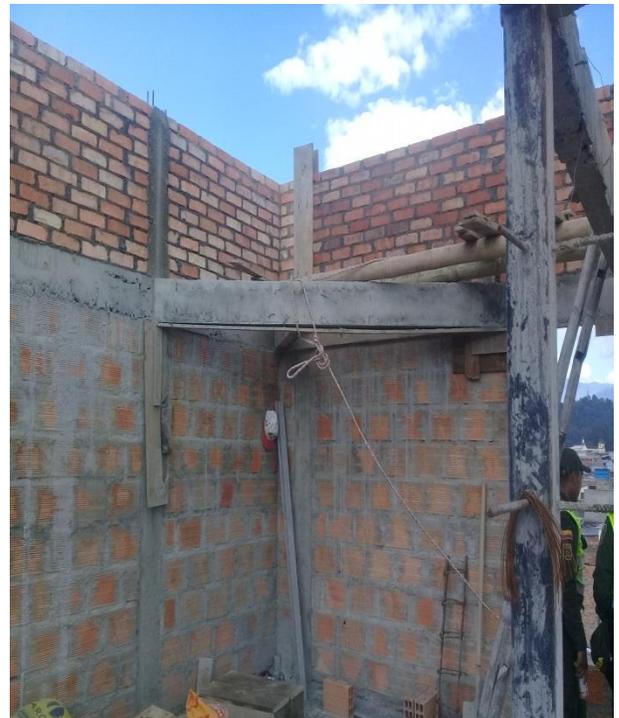
FOTO 2

Construcción del quinto piso en ladrillo farol y

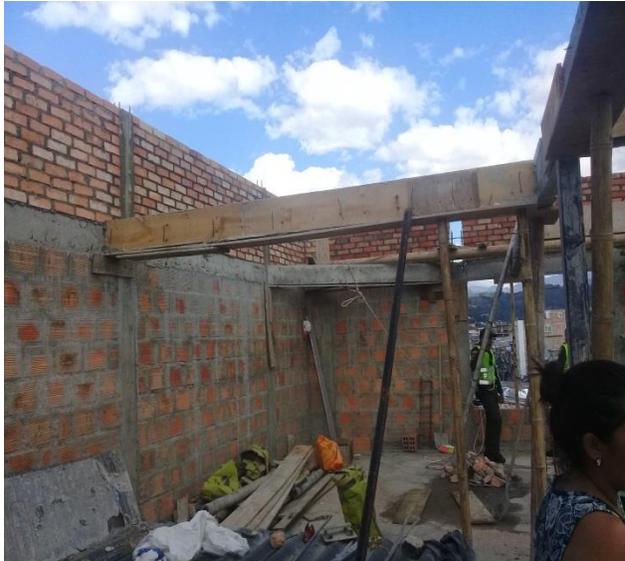
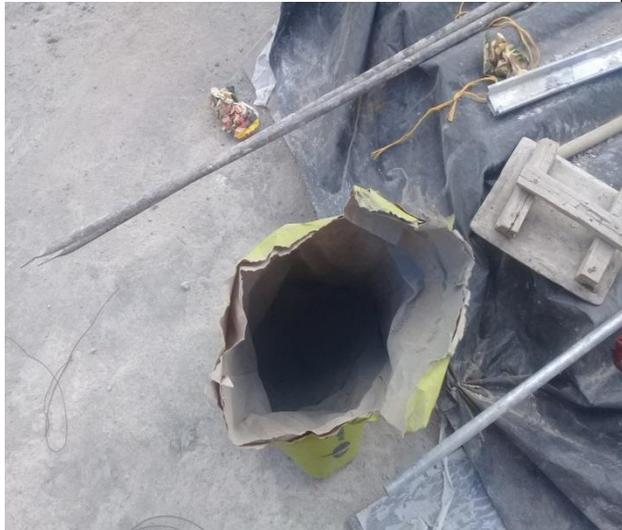
Quinto piso en construcción y proyección de cubierta.	Materiales de construcción encontrados al momento del sellamiento.
FOTO 5	FOTO 6

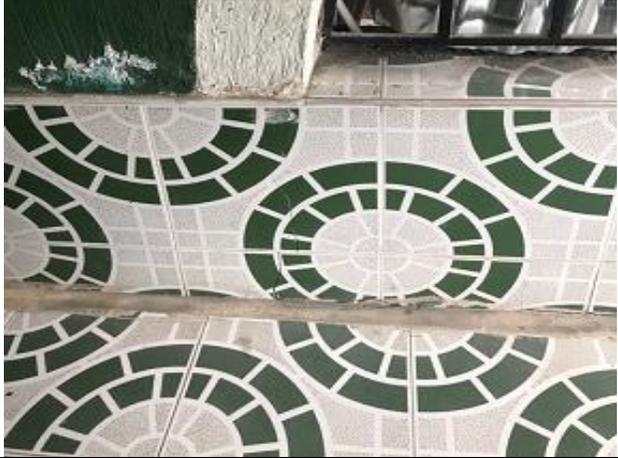
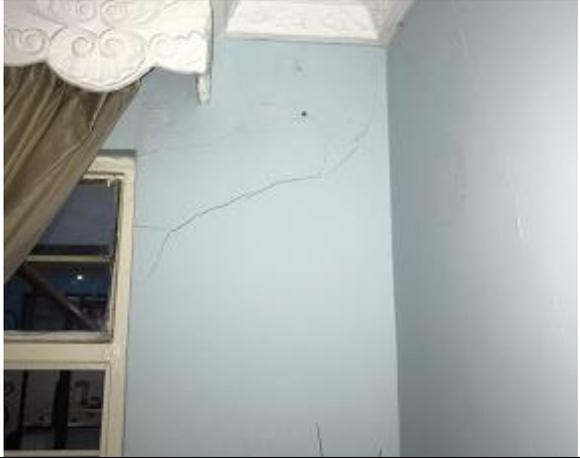
REGISTRO FOTOGRÁFICO DE VISITA				
LUGAR VISITADO:				
MUNICIPIO	BARRIO	DIRECCION	DESCRIPCIÓN	FECHA - HORA
Popayán	Los Comuneros	Carrera 6 # 19-20		09/04/2018 02:30 p.m.
FOTO 1			FOTO 2

Teniendo en cuenta lo anteriormente mencionado es posible que los daños causados en la vivienda se deban a un proceso denominado asentamiento diferencial de la cimentación.

Los **asentamientos diferenciales**, fueron causados posiblemente durante el proceso de excavación para la construcción de la cimentación de la obra colindante, que no tuvo las debidas precauciones, donde se descubrieron los cimientos, provocando corrimientos de tierra o el desconfinamiento de la misma, según sea el tipo de cimentación que tenga la vivienda afectada (probablemente una cimentación superficial), que se vieron traducidos en fisuras y luego grietas.

Fisuras en las baldosas del antejardín			Grietas en las habitaciones del primer piso	
FOTO 3			FOTO 4

En la visita realizada por parte de la Oficina asesora de Planeación, se constataron los daños ocasionados a la vivienda ubicada en la Carrera 6 # 19-20, Barrio Los Comuneros, debido a la construcción colindante. Se recomiendan las debidas reparaciones, como el posible recalce de la cimentación debido a los asentamientos diferenciales presentados y la evaluación de la vivienda colindante debido a los malos procesos constructivos que esta presenta, todo ello consultando la opinión de expertos.

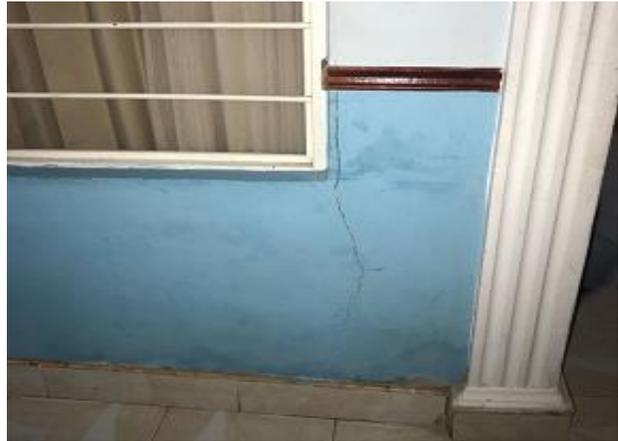
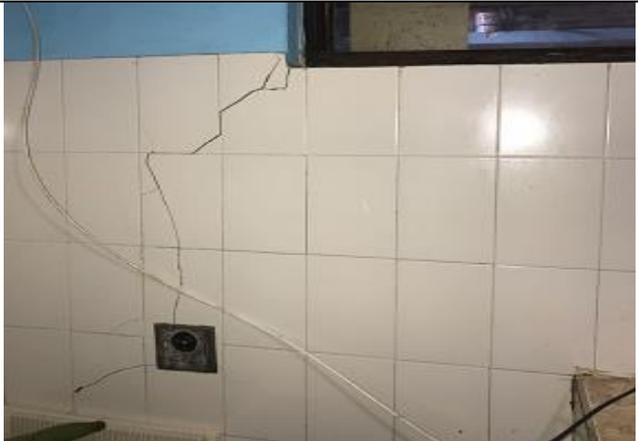
Grietas en las habitaciones del primer piso			Fisuras en el enchape del baño	
FOTO 5			FOTO 6

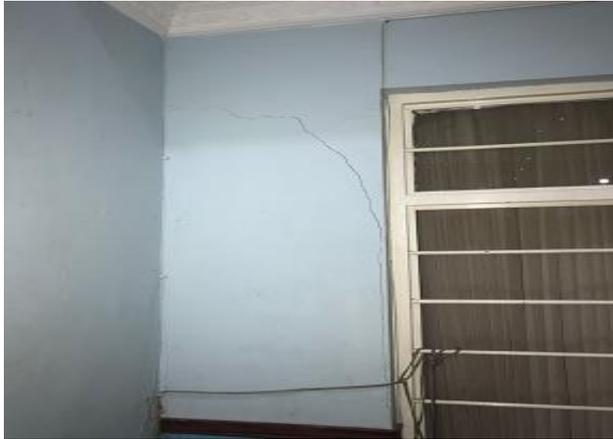
Grietas en las habitaciones del primer piso

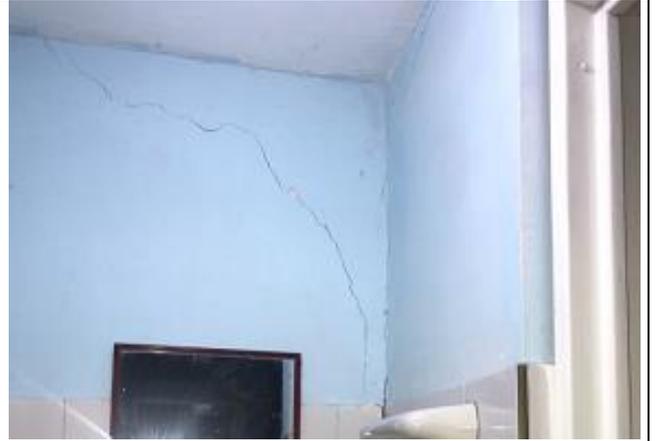
FOTO 7

Grietas en las habitaciones del primer piso

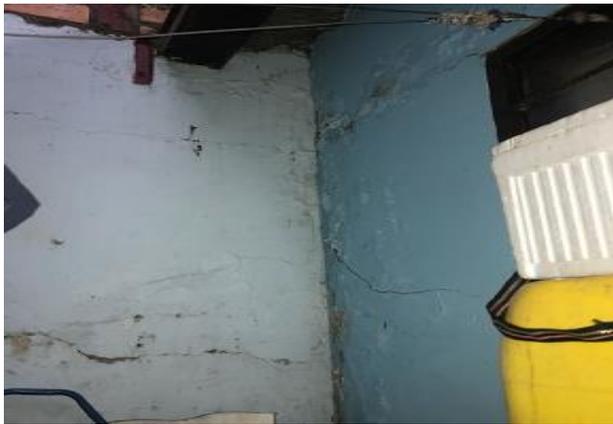
FOTO 8

Filtraciones y humedades en el patio y cocina

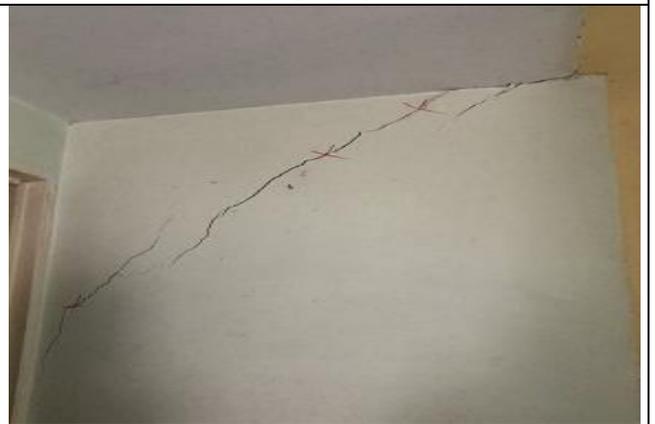
FOTO 9

Grietas en las habitaciones del segundo piso

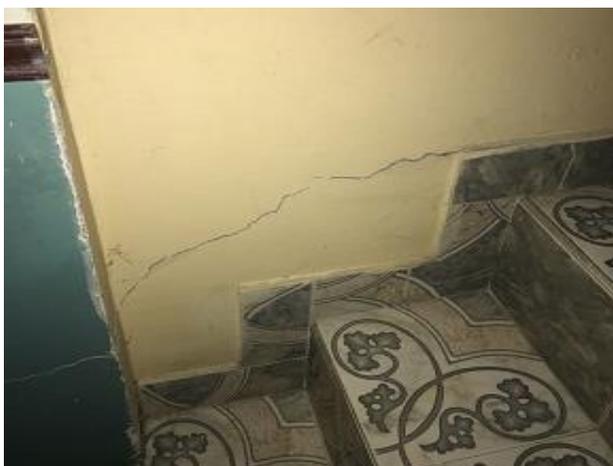
FOTO 10

Grietas en los muros de las escaleras

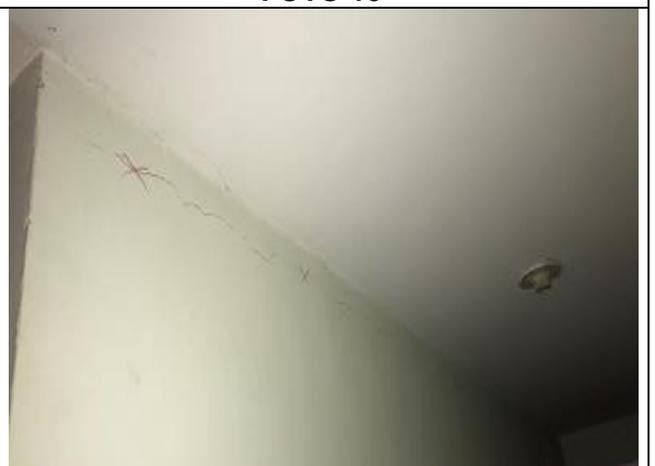
FOTO 11

Grietas en las habitaciones del segundo piso

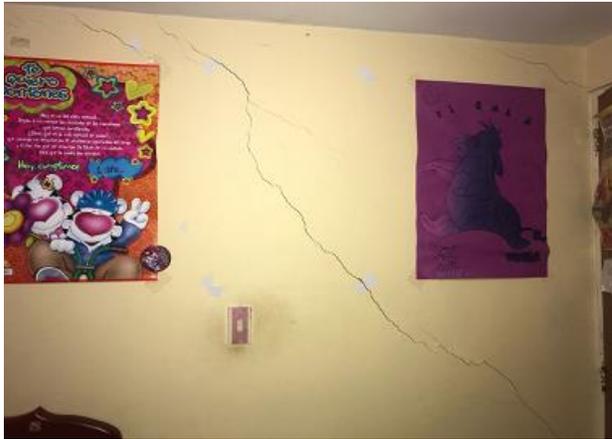
FOTO 12

Grietas en las habitaciones del segundo piso

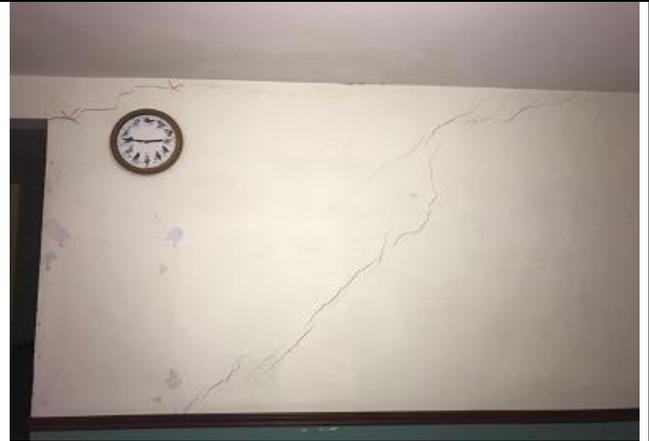
FOTO 13

Grietas en las habitaciones del segundo piso

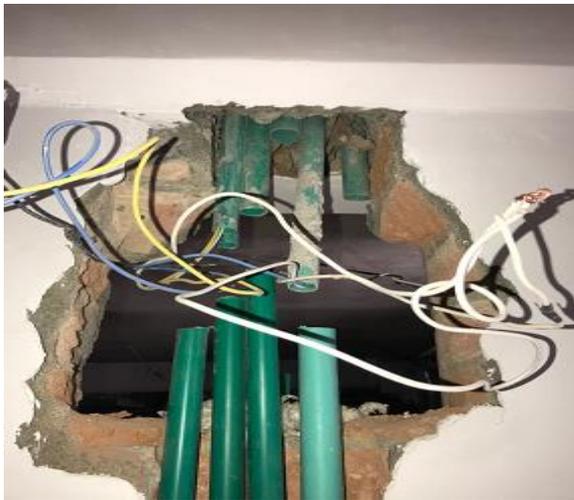
FOTO 16

Perforación de vigas para colocación de instalaciones eléctricas

- El sistema constructivo de la vivienda es aporticado, donde los elementos estructurales principales son las vigas y columnas conectadas a través de nudos formando pórticos, en la edificación se encontró que en la sección de las columnetas están instalados los ductos de electricidad lo cual debilita la estructura.

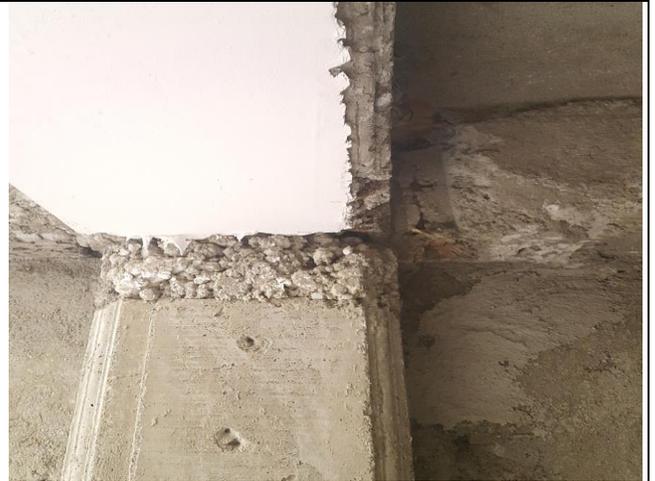
FOTO 17

Hormigueo en el concreto y segregación del agregado en vigas y columnas

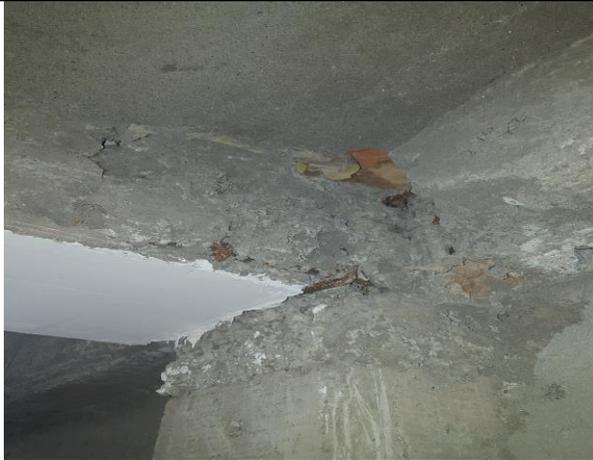
FOTO 18

- Inadecuada protección del acero, falta de recubrimiento, exponiendo los elementos de acero al agua, aire e intemperie, ocasionando su corrosión, que conlleva a la disminución de su resistencia.

Inadecuada protección del acero, falta de recubrimiento

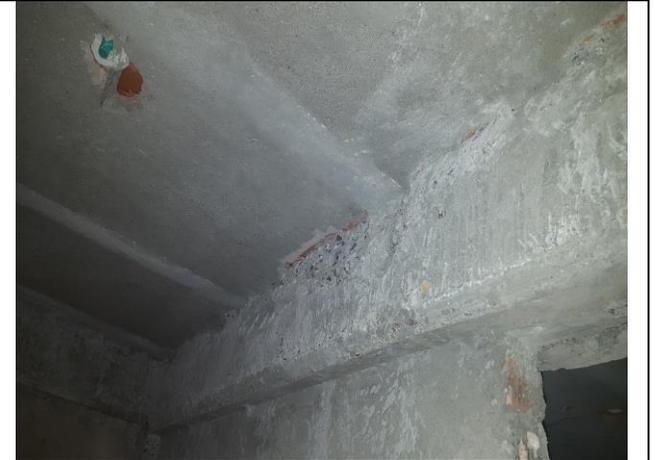
- Defectos en las uniones entre vigas y columnas como discontinuidad, burbujas e impurezas, que pueden ocasionar desplazamientos indeseados y disminución en la capacidad de resistencia en la estructura.

Defectos en las vigas como discontinuidad, burbujas e impurezas

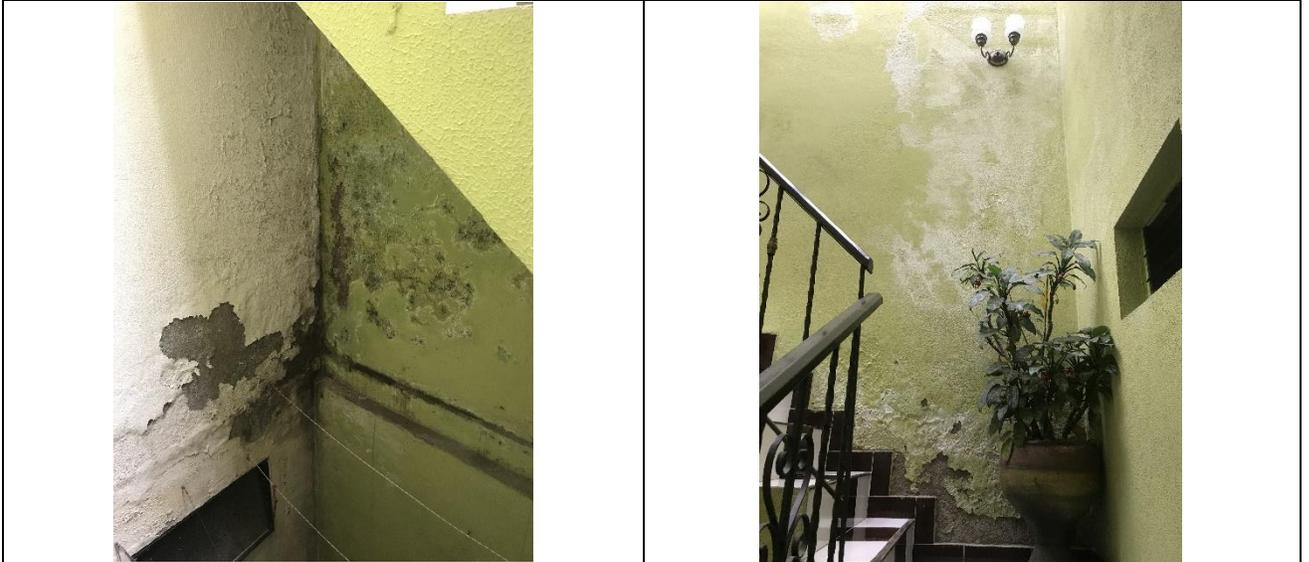
FOTO 1

Humedad presente en la casa del señor Jaime Ernesto Narváez, debido a la construcción que se está realizando en la parte posterior a la vivienda.

Se requiere que se presente licencia de obra nueva para la construcción que se está realizando, además una pronta solución para la escorrentía de aguas lluvias de la vivienda, ya que por la topografía del terreno afecta considerablemente a las viviendas colindantes generando daños por humedad, que deben ser subsanados. Es importante resaltar que el talud se encuentra debilitado por las intervenciones realizadas, lo cual es un gran riesgo para las viviendas.

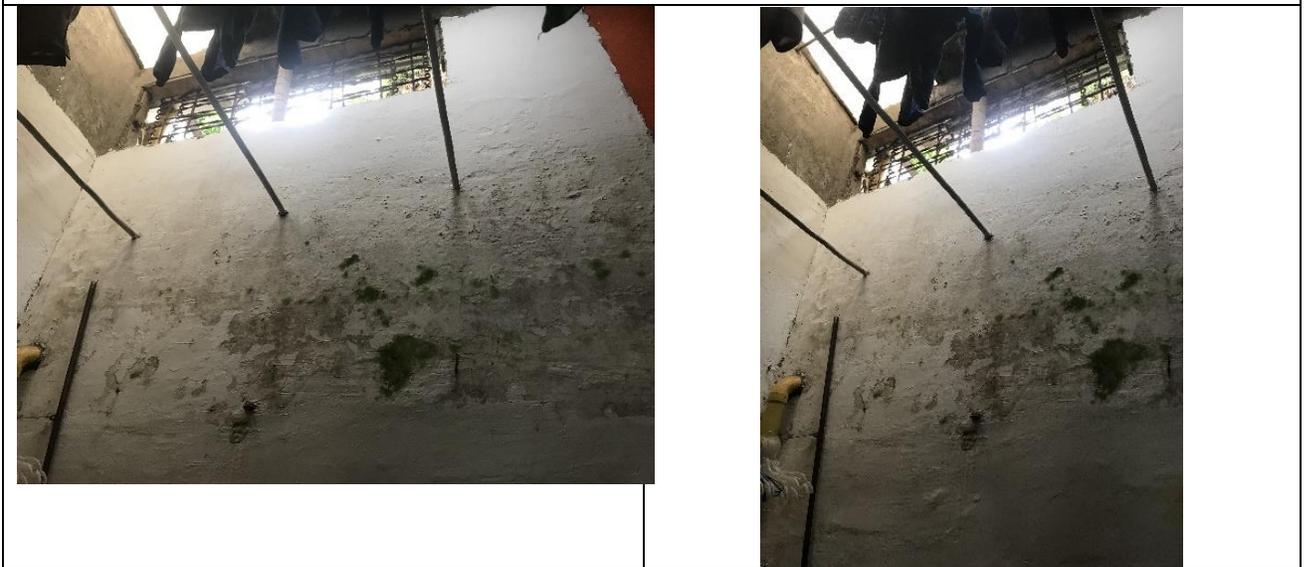
FOTO 2

Humedad presente en la casa del señor Israel Cerón Urbano, ocasionada por la construcción que se está realizando en la parte posterior a la vivienda.

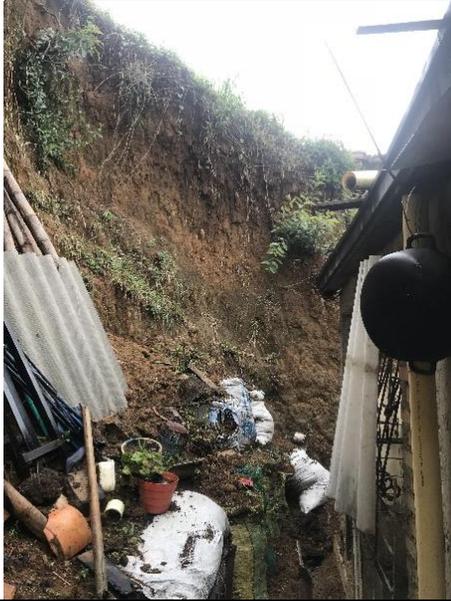
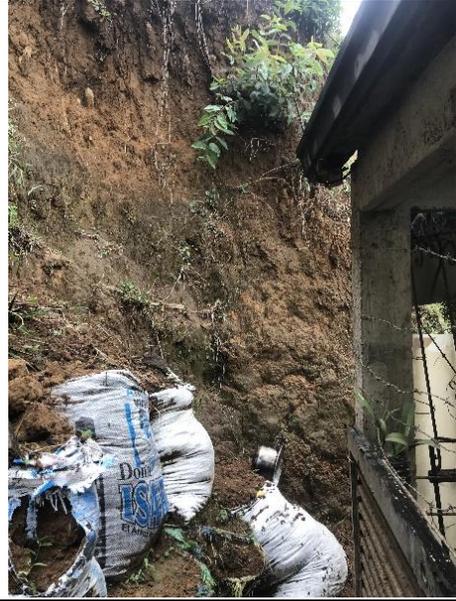
FOTO 3

Parte posterior de la vivienda de la señora Bertha Sotelo Cerón, que colinda con un talud, el cual se encuentra debilitado debido a la escorrentía que genera la construcción.

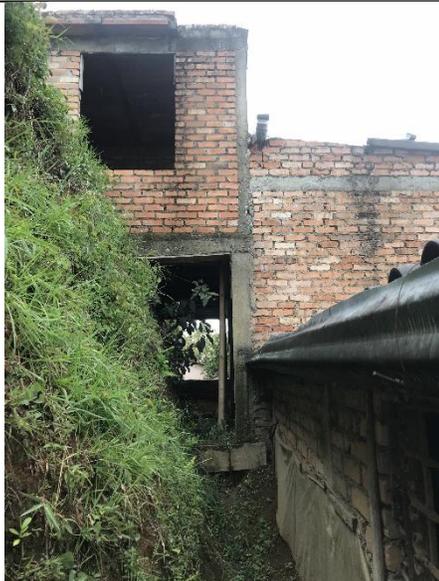
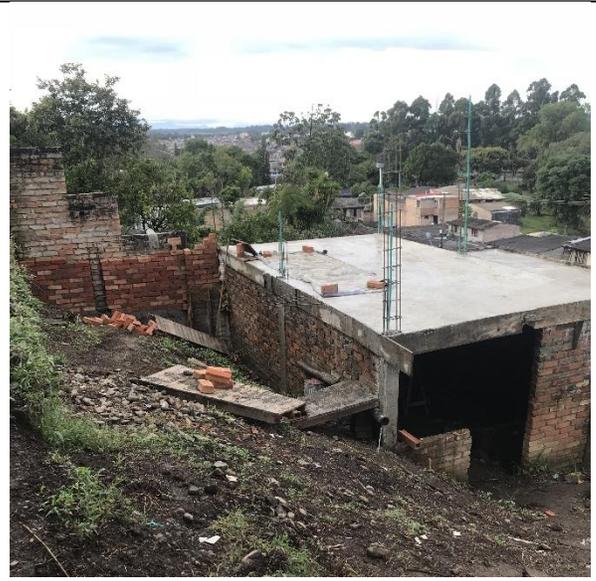
Parte colindante de la construcción con las viviendas afectadas.

Parte frontal de la construcción, donde se ven problemas constructivos, además de la escorrentía que perjudica a las viviendas colindantes.
