**INFORME FINAL DE PRÁCTICA PROFESIONAL PARA OPTAR POR EL TÍTULO DE
INGENIERA CIVIL**

**ASISTENCIA Y SUPERVISIÓN EN CONSTRUCCIÓN DE VIVIENDAS Y OBRAS DE
SANEAMIENTO BASICO EN EL MUNICIPIO DE SANTANDER DE QUILICHAO
DEPARTAMENTO DEL CAUCA**

**UNIVERSIDAD DEL CAUCA
FACULTAD DE INGENIERÍA CIVIL
PROGRAMA DE INGENIERÍA CIVIL
DEPARTAMENTO DE GEOTECNIA
POPAYÁN, JUNIO DE 2018**

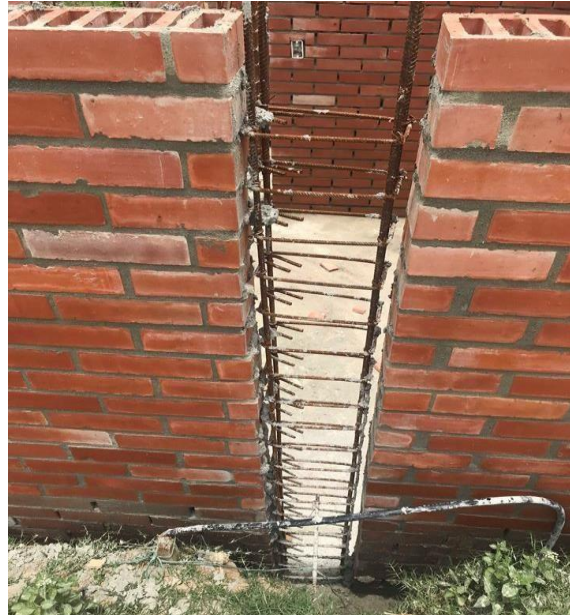
Se observó que el equipo que interviene en la ejecución de las viviendas acató las recomendaciones dadas en la visita anterior, ya que todos portaban la indumentaria necesaria correspondiente a la seguridad industrial. Se le recomendó al maestro que tuviera cuidado con la limpieza de los ladrillos y la obra en general, ya que residuos de mezcla estaban adheridos a los ladrillos y era necesario la utilización de productos químicos para su limpieza, lo cual aumentaría el costo a la obra.

Figura 7: No hay rotación en los ganchos de acero de refuerzo trasversal

El maestro de obra tuvo en cuenta las recomendaciones y al día siguiente realizó las respectivas correcciones de los ganchos de los estribos en las columnas.

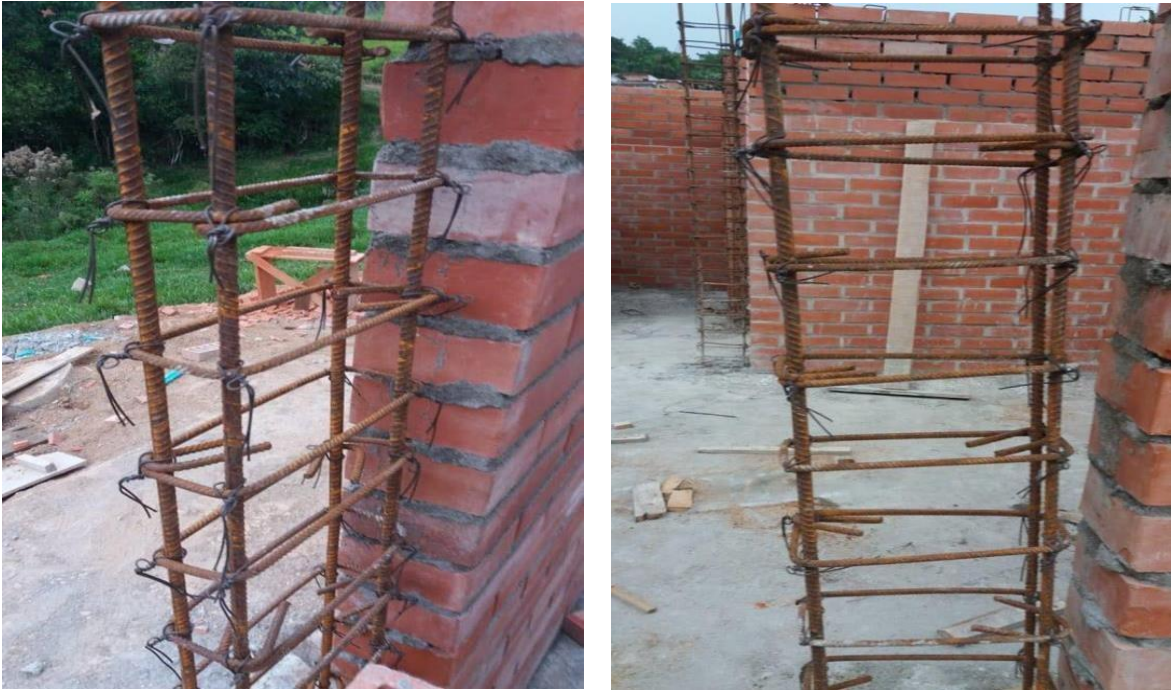
Figura 9 y 10: Corrección de la rotación en los ganchos de acero de refuerzo transversal

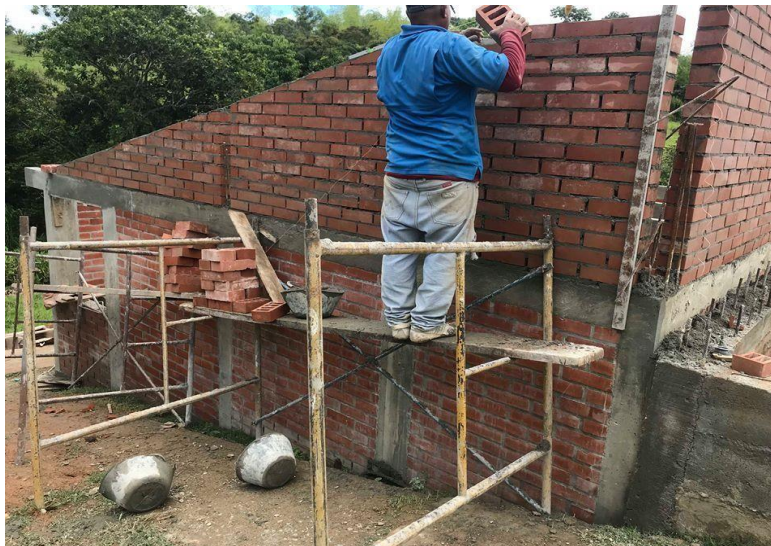
En la inspección de obra, se están realizando los cambios en el diseño de la cubierta, en esta ocasión no se encontró al maestro de obra con la indumentaria de seguridad pertinente a lo cual manifestó que en la próxima visita se cumpliría con los estos requerimientos obligatorios.

Figura 15: Seguridad industrial nula en la cuadrilla de trabajadores

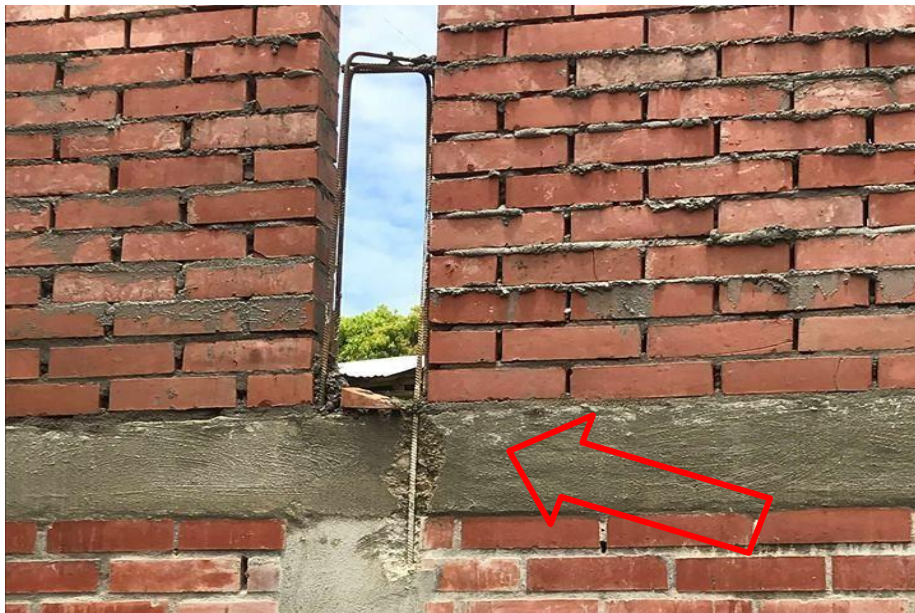
- En el recorrido se observan algunas correcciones que el maestro de obra debe realizar, en una columna se observa el acero de refuerzo expuesto y una fractura en el concreto de una viga.

Figura 18: Refuerzos expuestos

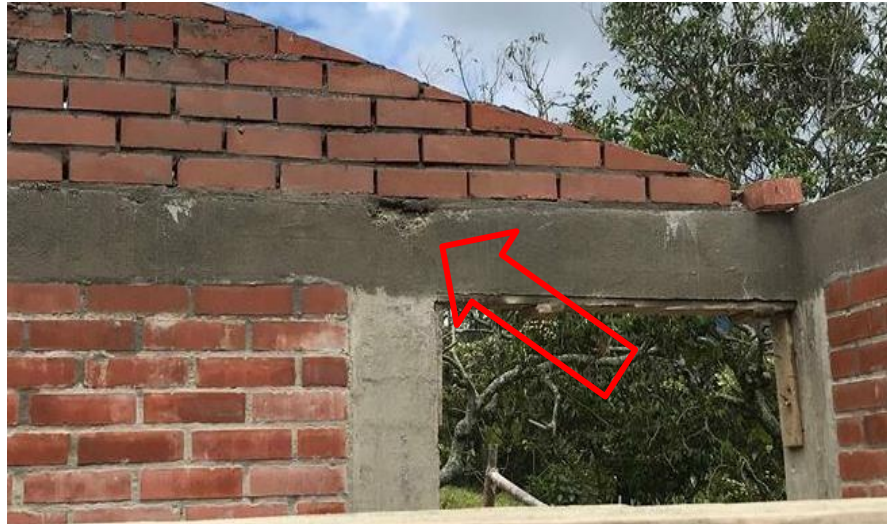
Figura 19: Malos acabados en la viga de amarre

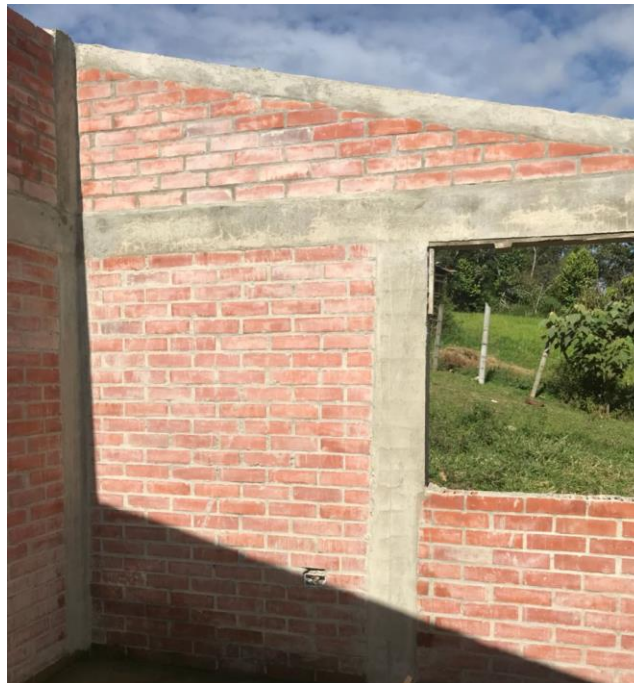
Figura 20: Corrección acabados viga de amarre

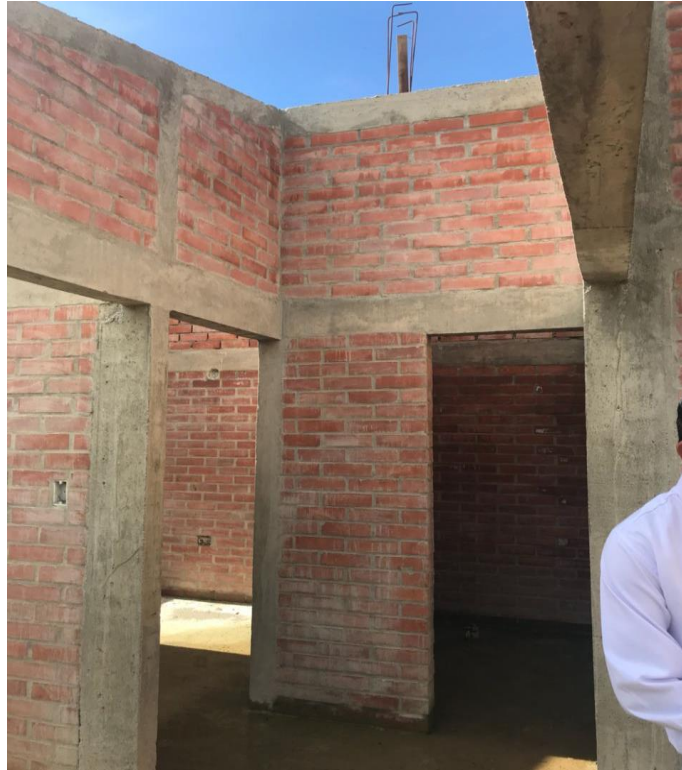
Figura 21: corrección aceros expuestos

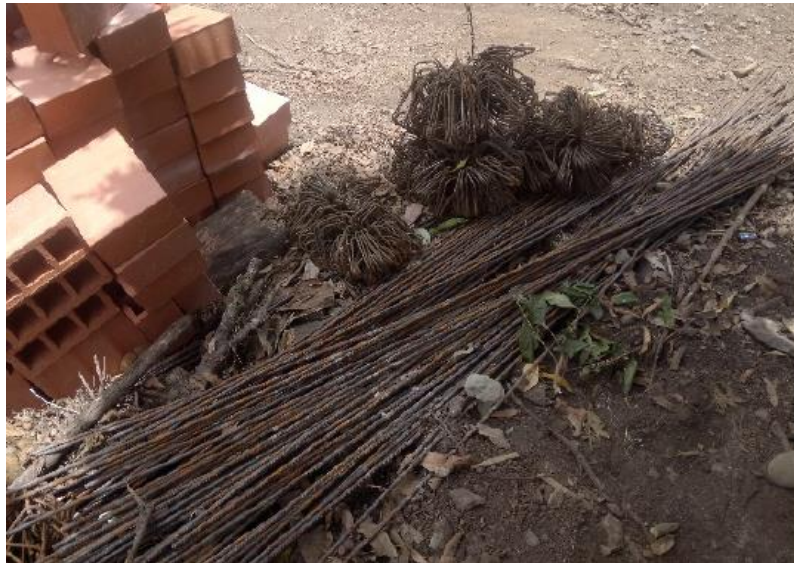
Se encontró un mal almacenamiento de aceros, los cuales estaban expuestos al aire libre con posible oxidación, se recomendó al maestro de obra que para eliminar los riesgos de oxidación o corrosión, las barras no deben almacenarse directamente sobre el piso. El almacenamiento se realizará en locales ventilados y al abrigo de la humedad del suelo y paredes, adoptándose las precauciones precisas para evitar que el material pueda ensuciarse o producirse cualquier deterioro, ya que estos materiales estructurales se deben encontrar en óptimas condiciones a la hora de ser usados en la construcción de la vivienda.

Figura 25: Mal almacenamiento de aceros expuestos al aire libre con posible oxidación

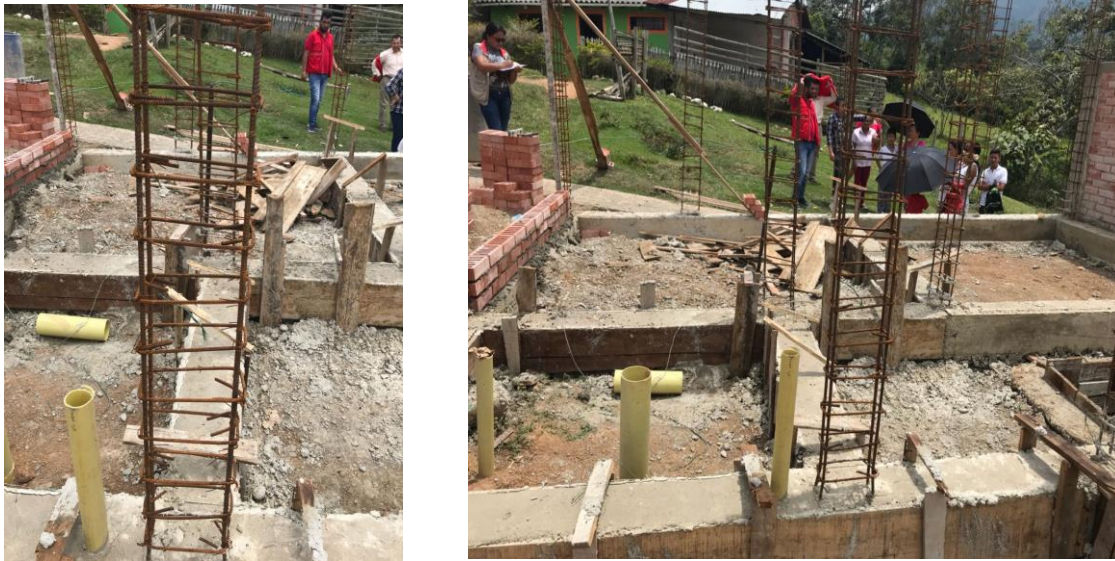
También se rectifica que los ganchos de los estribos de las columnas no se encuentren distribuidos en un mismo sentido, ya que esto generaría problemas con los esfuerzos cortantes que soporta la estructura.

Figura 27 y 28: Correcta intervención en el acomodo de castillos de acero en columnas

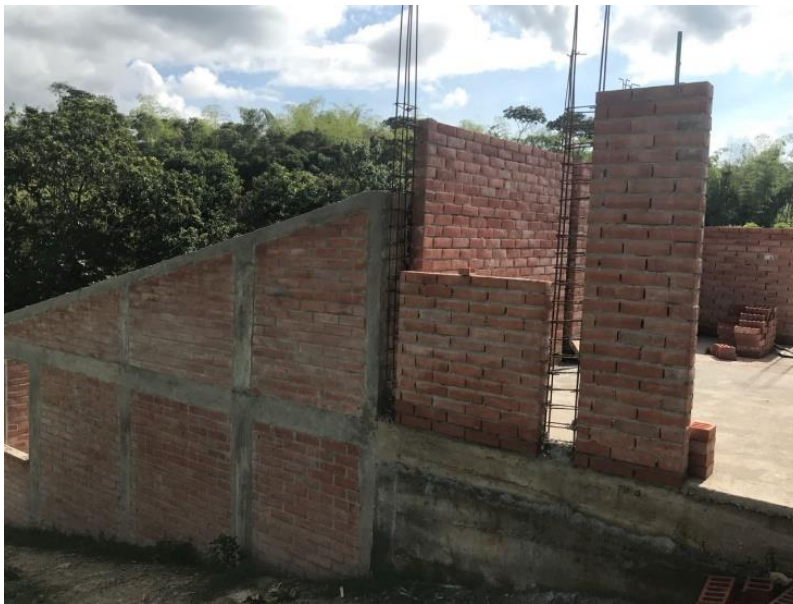
Nota: Se hicieron observaciones en el proceso constructivo que se llevaba a cabo en la primera vivienda, en donde aún no se ha notado avance, ya que los materiales aún no habían llegado al sitio, por lo tanto no se ha podido proceder a la instalación de la cubierta, se espera que para la siguiente visita ya se esté llevando a cabo esta actividad.

Figura 37: Retraso en la instalación de cubierta

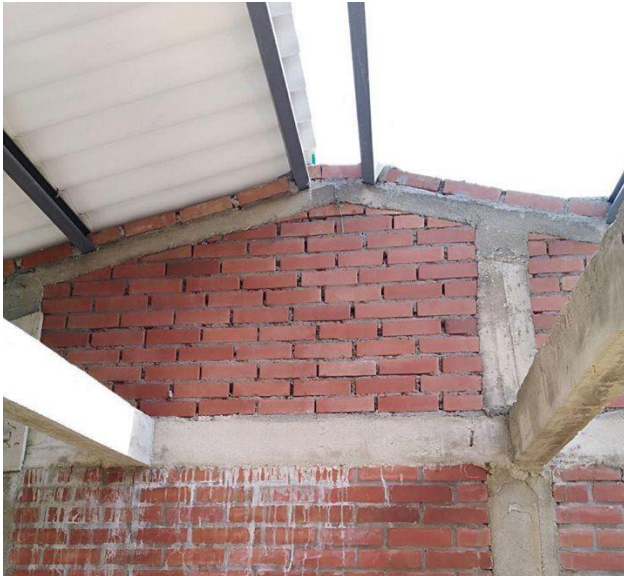
Figura 38: Mampostería manchada con mortero de pega

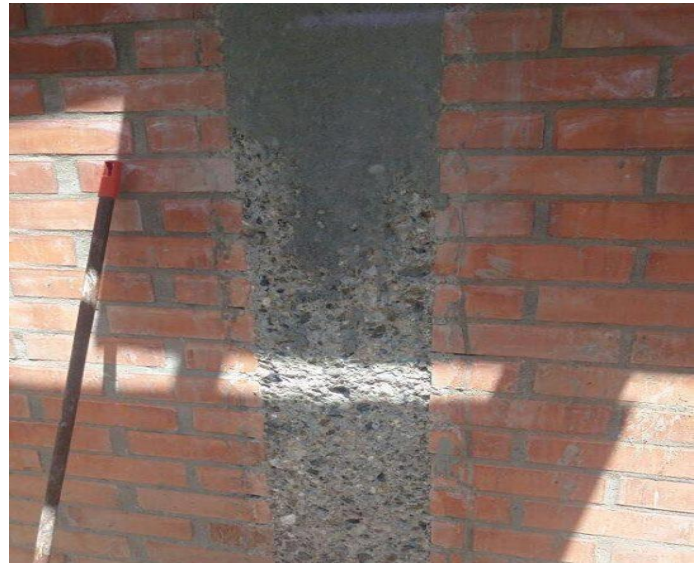
En el proceso de diseño de mezcla, es necesario tener siempre presente el riesgo de la segregación, pudiéndose disminuir mediante el aumento de finos (Cemento o agregado fino) y de la consistencia de la mezcla, como recomendación para próximas construcciones.

Figura 39: Distribución no uniforme de las partículas

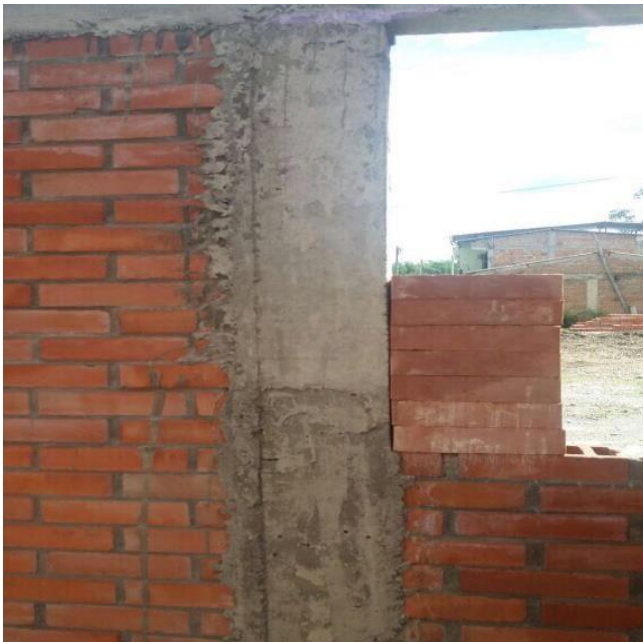
Figura 40: Encofrado inadecuado en columnas

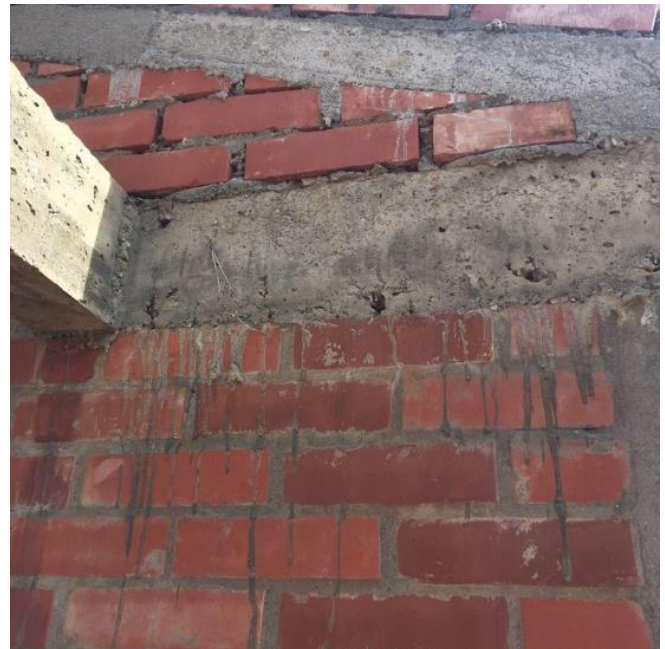
Figura 41: Viga de amarre con hormigueros y mala limpieza

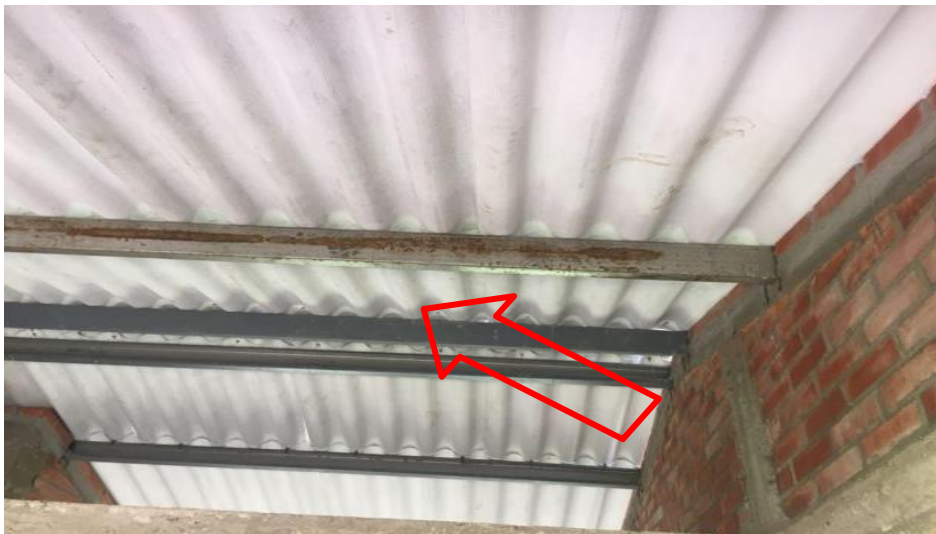
Se continuo con el seguimiento de la reparación de fachada y estructura de las viviendas en la localidad del barrio Vida Nueva, jurisdicción del Municipio de Santander de Quilichao, durante el recorrido se observó ciertos inconvenientes que debían ser solucionados por parte del contratista, se encuentran problemas de concreto hormigueado, aceros expuestos, perlines los cuales han sido instalados sin anticorrosivo, también se requiere de limpieza manual de mortero en ladrillos, con lo cual aumentarían los costos y el tiempo de entrega de la obra, ya que es necesario la utilización de productos químicos para la remoción del mortero. Se les recomienda al contratista y al maestro de obra que dichas observaciones deben ser corregidas en el menor tiempo posible ya que estos inconvenientes retrasan la entrega de la obra.

Figura 42: Perlines sin anticorrosivo

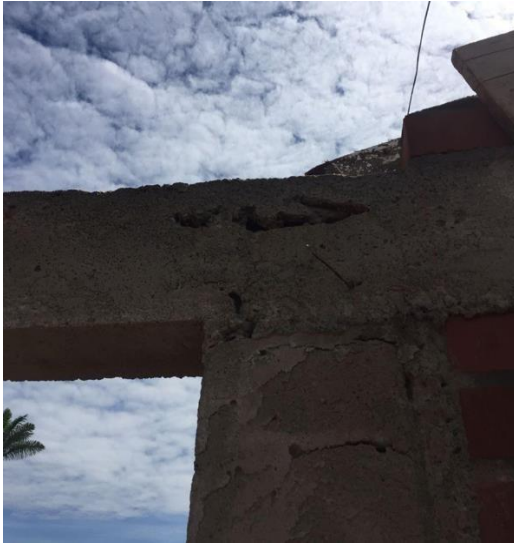
Figura 43: Concreto fisurado

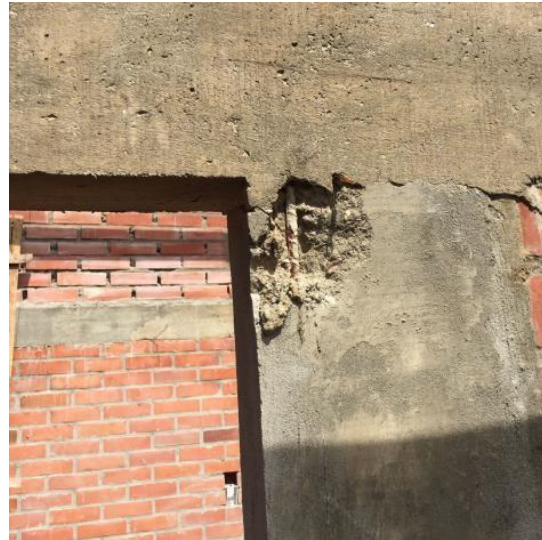
Figura 44: Acero de refuerzo expuesto

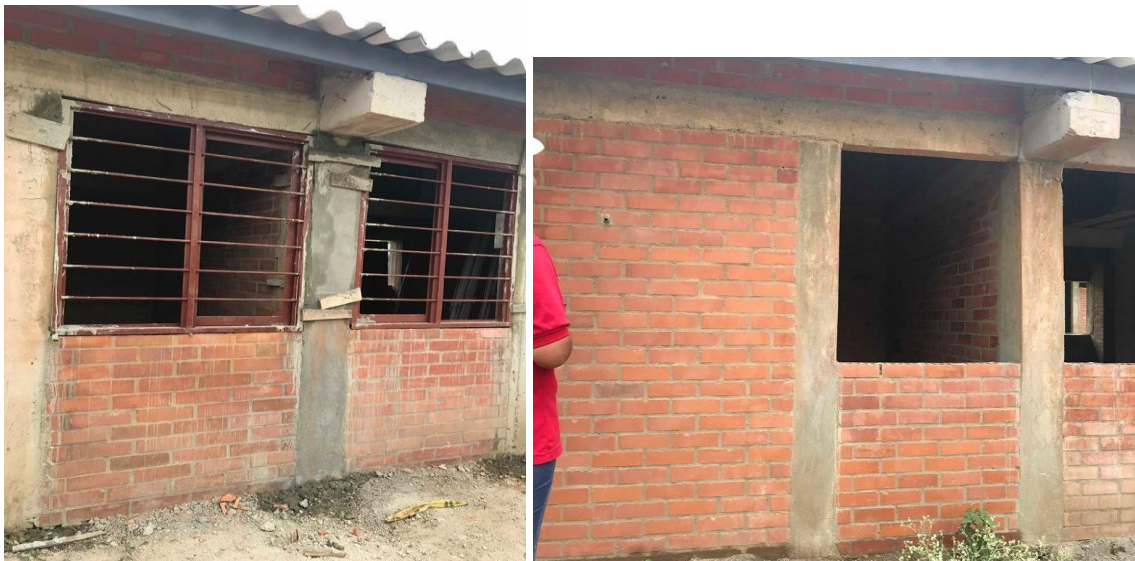
Figura 45 y 46: Reparaciones en la fachada exterior

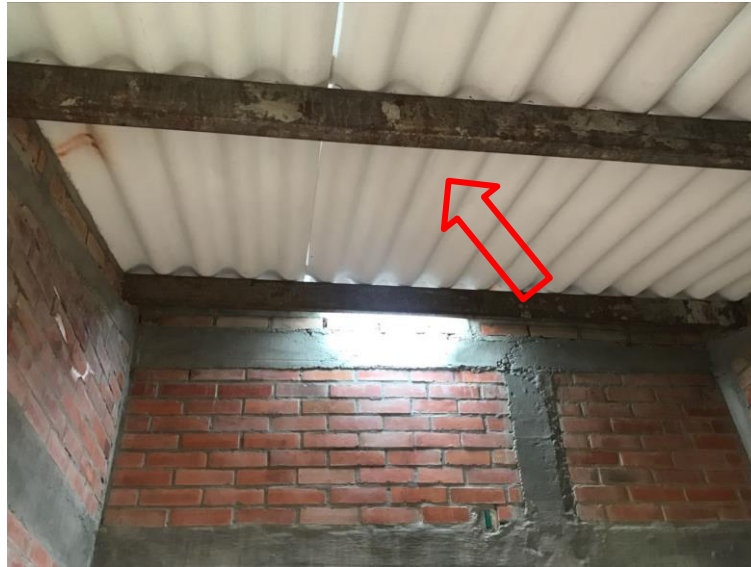
A la hora de realizar la inspección de la viviendas las cuales habían finalizado su proceso constructivo, se observa que hay perlines sin anticorrosivo, la aplicación de este es de gran importancia ya que mejorar la resistencia, durabilidad y estética de la superficie de Hierro, aumenta la resistencia en ambientes de intemperie, resistencia de los rayos UV y calor seco. Se le informa al maestro de obra para que haga las respectivas correcciones.

Figura 59: Perlin con posible oxidación- sin anticorrosivo

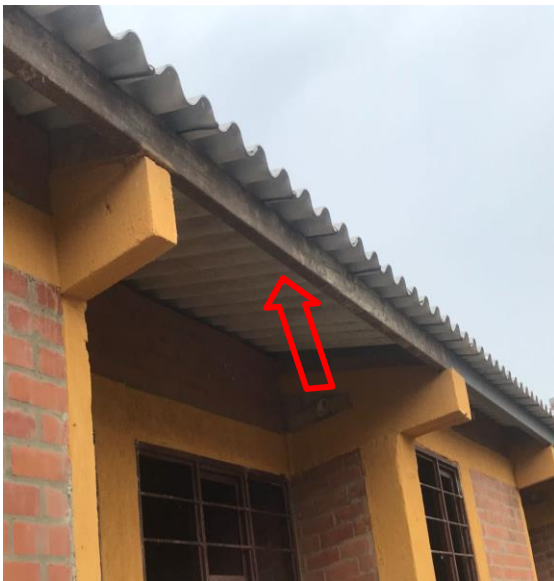
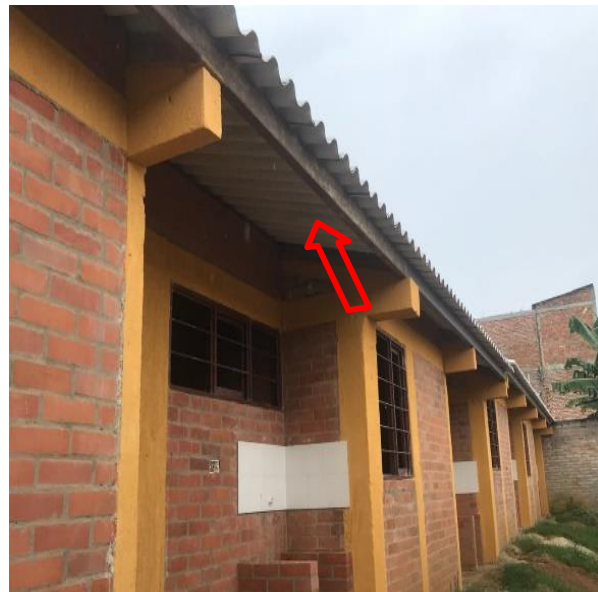
Figura 60 y 61: Perlins exteriores sin anticorrosivo

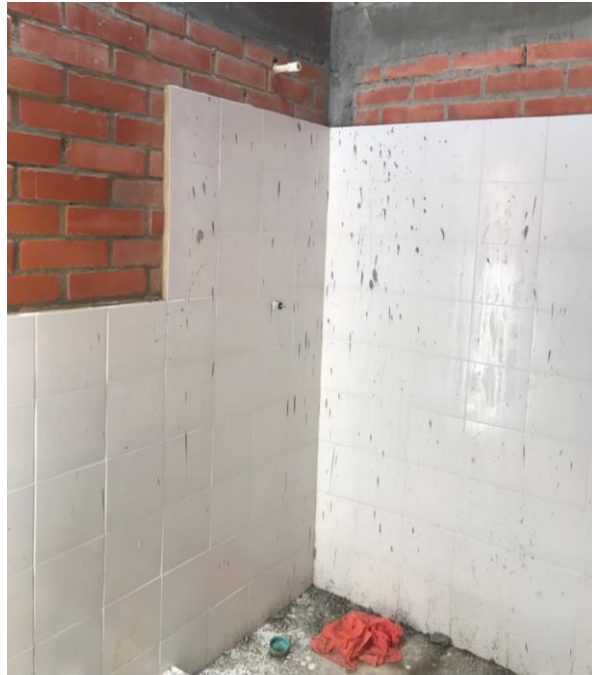
Se encontró mortero de pega adherido a los enchapes de baño, por lo cual se le comunico al maestro de obra que se realizara la limpieza de estos. (Figura 64)

Figura 64: Enchape de baño con manchas de mortero

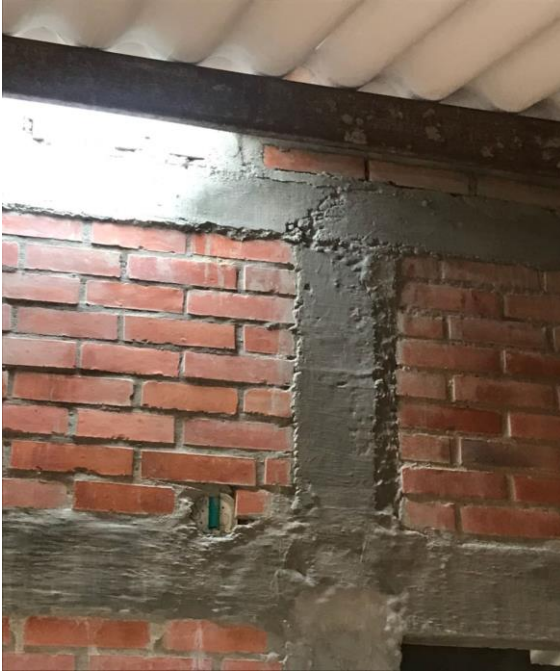
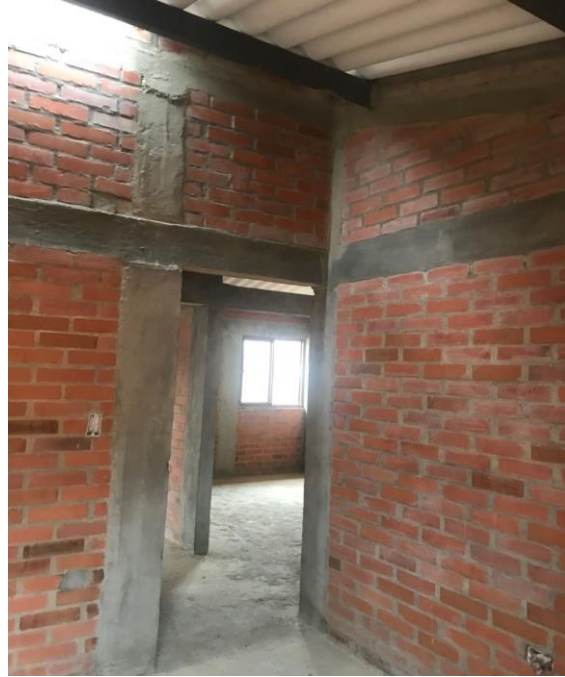
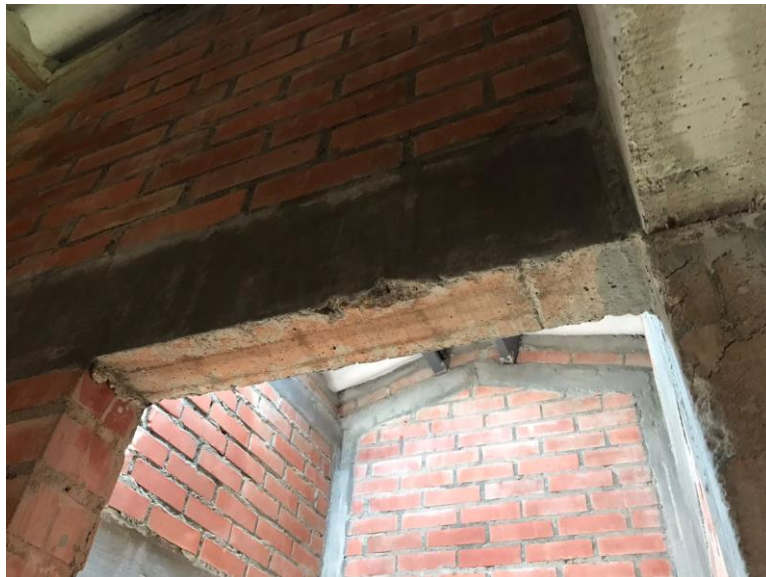
En el recorrido de las últimas viviendas se encuentran malos acabados, deformaciones en las vigas y columnas, a pesar que ya se les había informado al maestro de obra y oficiales que estos errores debían ser corregidos, se le sugirió al equipo constructor su debida corrección para una próxima visita, ya que si no se observan las respectivas reparaciones ya ejecutadas en la vivienda no se hará el pago final del contrato por incumplimiento a los términos estipulados del mismo.

Figura 65, 66 y 67: Columnas y vigas de amarre con malos acabados

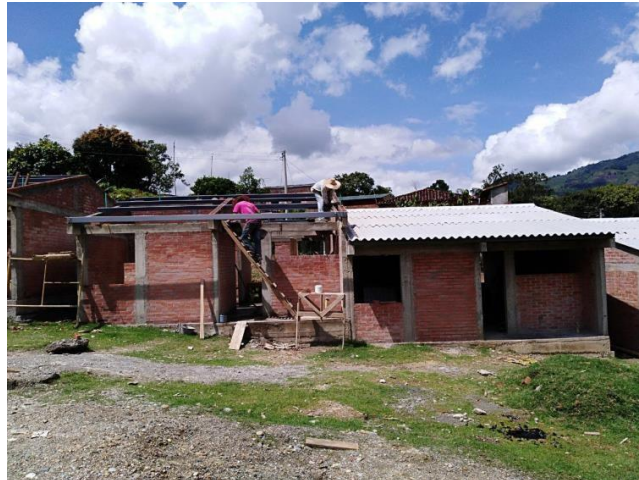
Figura 68: Seguridad industrial nula en la cuadrilla de trabajadores

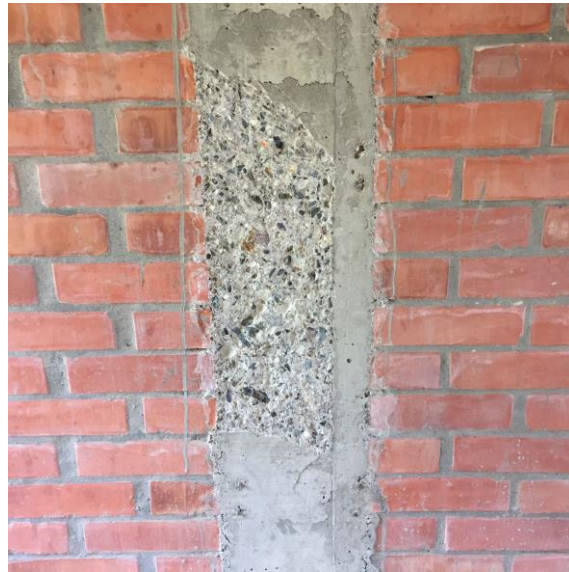
Figura 71: Segregación en columnas

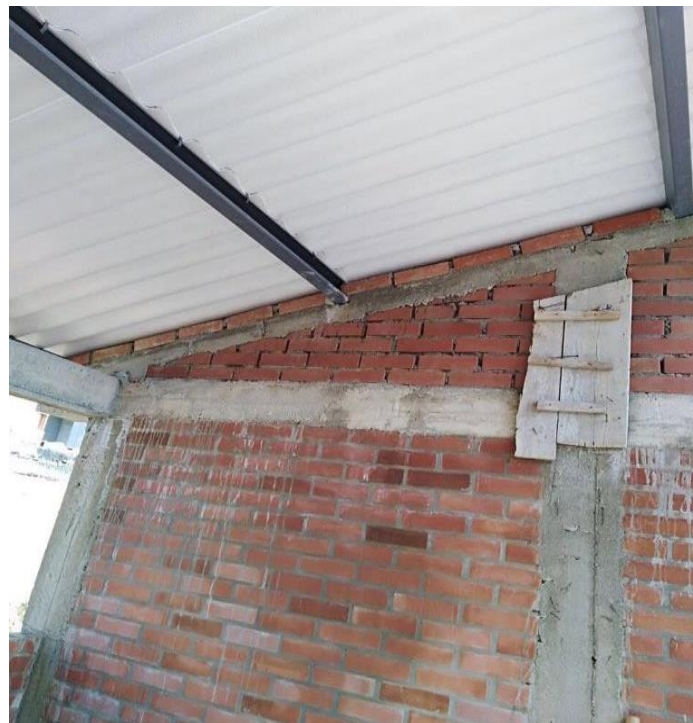
Figura 72: Malos acabados en vigas y columnas – manchas de mortero
