**APOYO A LA OFICINA ASESORA DE PLANEACIÓN MUNICIPAL DE
POPAYÁN EN EL SEGUIMIENTO Y CONTROL DE LAS CONSTRUCCIONES
URBANÍSTICAS**

**UNIVERSIDAD DEL CAUCA
FACULTAD DE INGENIERIA CIVIL
INGENIERIA CIVIL
POPAYÁN
2018**

**Informe final de trabajo de grado modalidad práctica profesional
Requisito para optar al título de Ingeniería Civil**

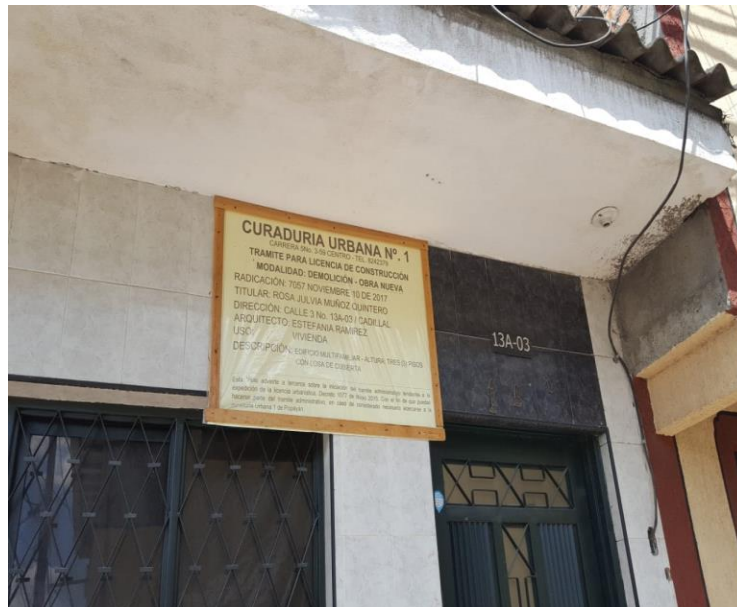
Además se preguntó al señor Fredy Muñoz por la licencia de demolición y obra nueva que se debe de tener para este tipo de obra, el cual contestó que se encuentran en trámite y además existe una valla informativa de construcción (ver figura 6.1.2.1).

Figura. 6.1.2.1. Valla informativa de la construcción.

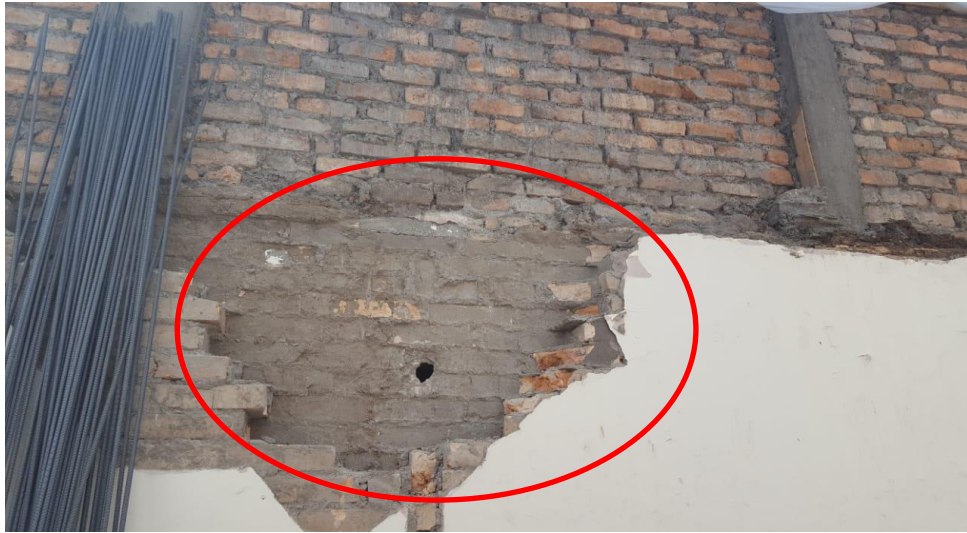
Por las obras de demolición que se realizaron, se ocasiono agujeros en una pared (ver figura 6.1.2.2 y figura 6.1.2.3), esto originó que las aguas lluvias se filtraran y causaran inundación en el inmueble de la señora Adriana Ordoñez, se procedió a verificar los daños del inmueble de la señora Adriana Ordoñez , se inicia el procedimiento con la solicitud de acceso al inmueble, el cual fue permitido por la señora Magnolia Ordoñez hermana de la señora que presento la queja, se verifico

Figura. 6.1.2.2. *Agujeros y demolición de parte de la pared colindante.*

Se recomendó la verificación de las escrituras de los predios implicados por parte del equipo jurídico para determinar si la pared es medianera, para poder determinar si se debe reparar los daños ocasionados, además se debe pedir la licencia de construcción y planos aprobados por curaduría urbana para poder continuar con la obra de construcción.

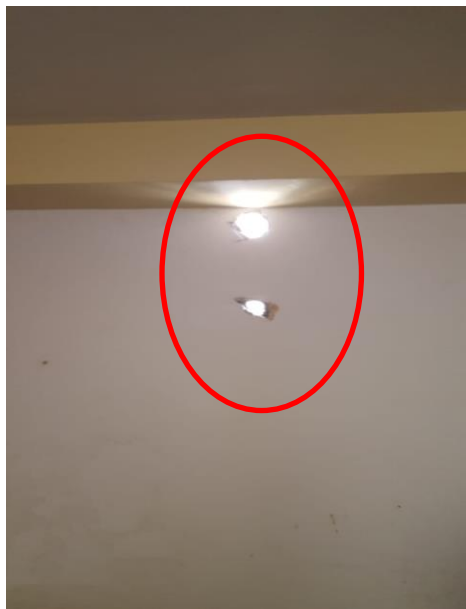
Figura. 6.1.2.3. *Agujeros en la pared colindante y aparentemente medianera.*

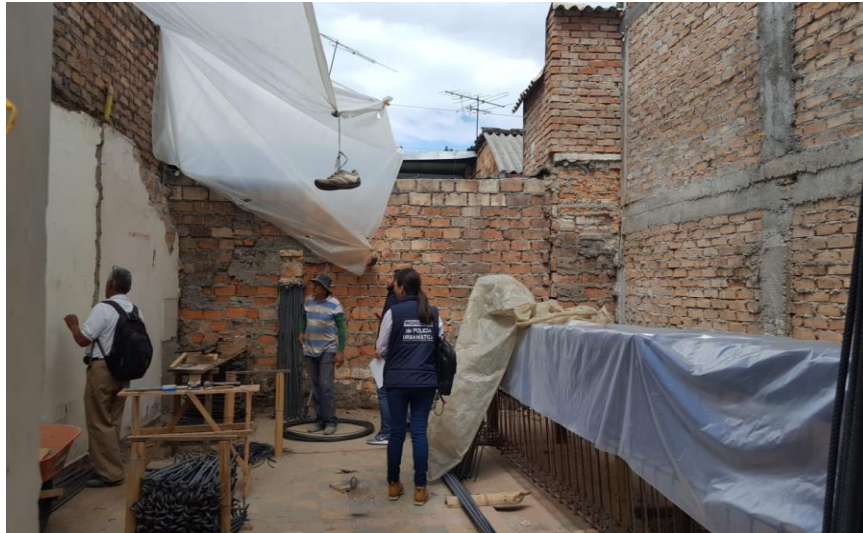
Figura. 6.1.2.4. La obra se encuentra en elaboración de flejes y amarre de varillas.

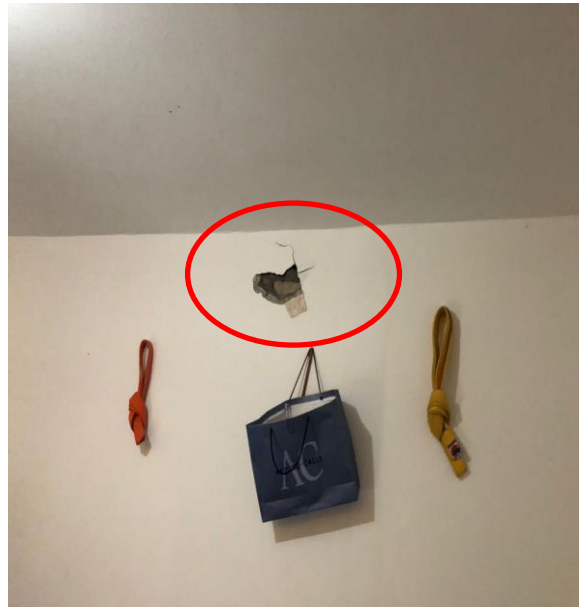
Por las obras de demolición que se realizaron, se ocasiono un agujero en una pared (ver figura 6.2.2.1), también se evidencio humedad en una de las paredes (ver figura 6.2.2.2), las dos paredes mencionadas son colindantes, se procedió a verificar los daños del inmueble del señor Arturo Valencia Manquillo, se inicia el procedimiento con la solicitud de acceso al inmueble, el cual fue permitido por el mismo, se verifico el daño ocasionado en la pared y que una de las paredes presentaba humedad.

Figura 6.2.2.1. *Agujero en una de las paredes colindantes con el predio donde se realiza la obra nueva.*

Se recomendó la verificación de las escrituras de los predios implicados por parte del equipo jurídico para determinar si la pared es medianera y debido a esto determinar si se debe reparar los daños ocasionados, también se debe de pedir los planos aprobados por curaduría para la verificación de lo que se construyó.

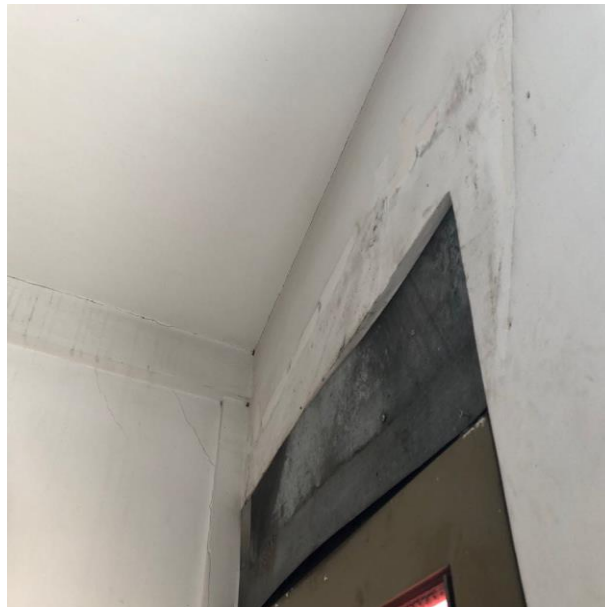
Figura 6.2.2.2. *Humedad que se presenta debido a la construcción.*

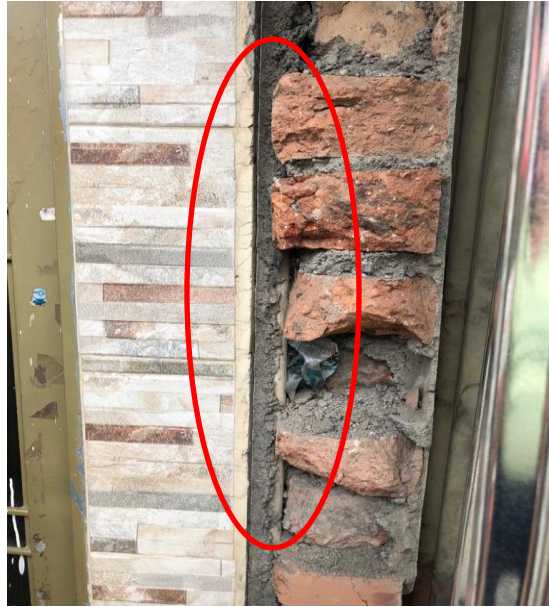
Figura 6.2.2.3. La construcción nueva no tuvo en cuenta la separación sísmica mínima.

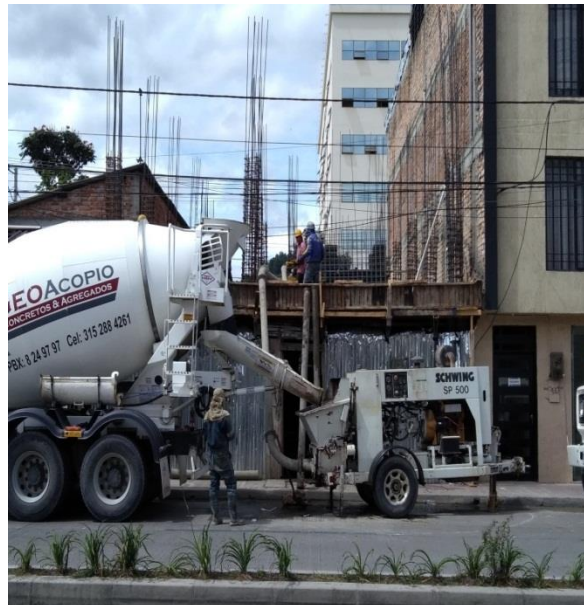
Figura 6.2.3.4. Se realiza fundición de la losa de segundo nivel.

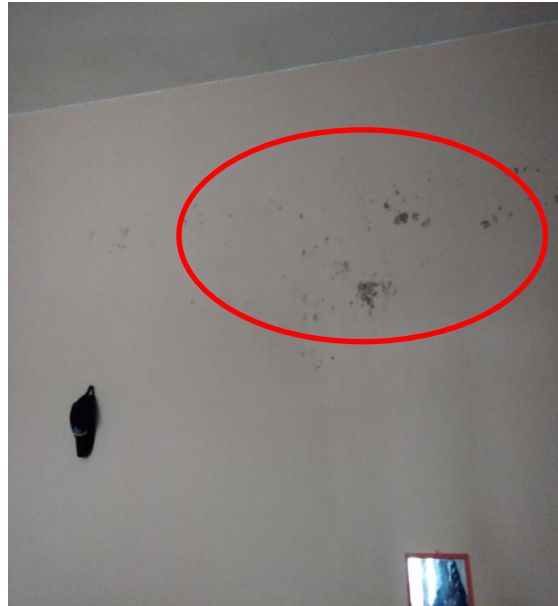
Figura 6.3.2.1. *Humedad en una de las paredes.*

Se recomendó exigir redes de protección para con los domicilios colindantes y que se instale la valla informativa en un lugar visible, ya que en el momento de la visita no se logró observar, como no se realizó acta de vecindad por el encargado de la obra nueva, los daños se deben de reparar por dicho encargado o por el propietario.

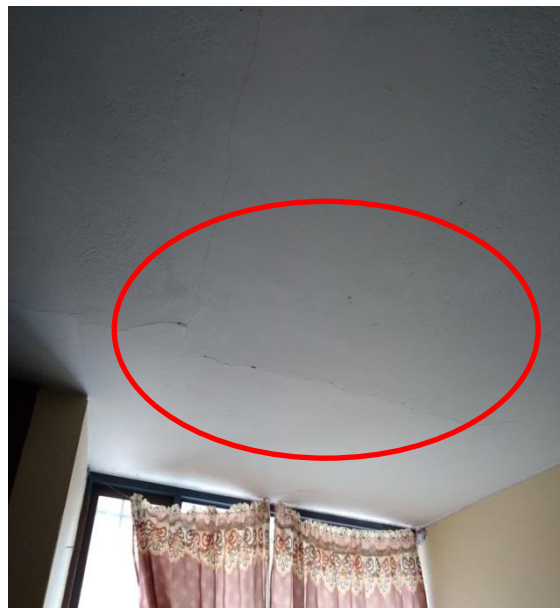
Figura 6.3.2.2. *Fisuras en el cielo raso.*

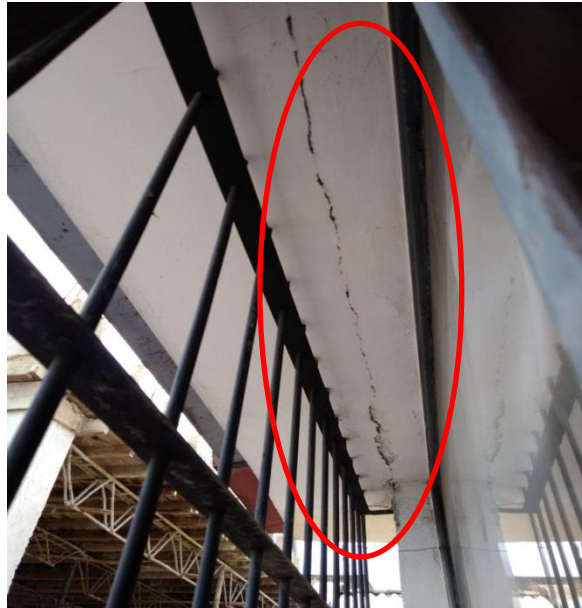
Figura 6.3.2.3. Fisuras en una de las paredes colindantes.

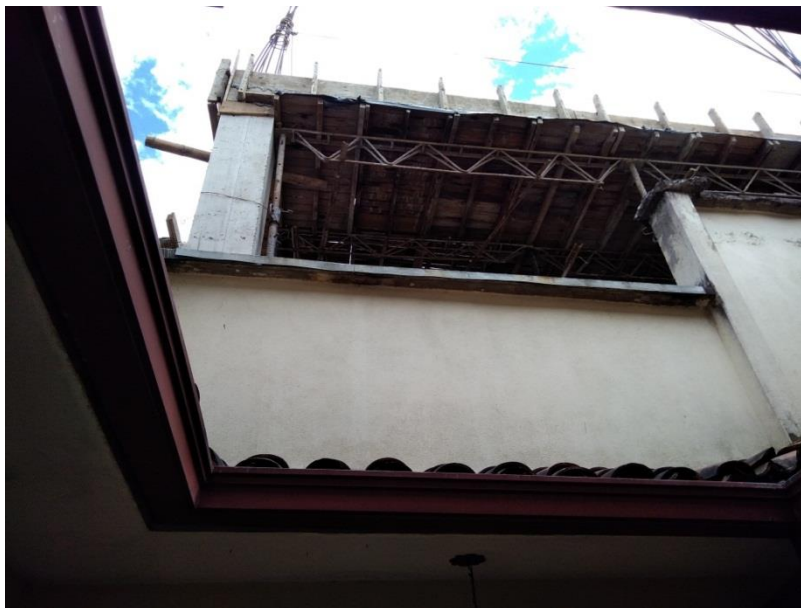
Figura 6.3.2.4. No existe ninguna red de protección para con los otros domicilios colindantes.

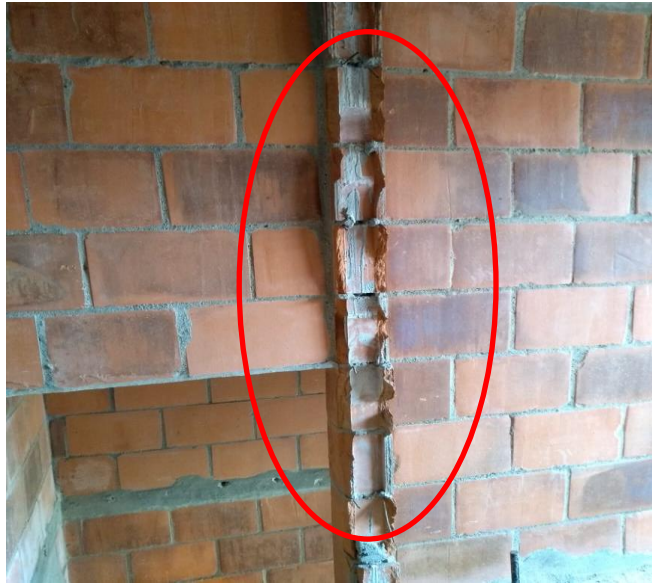
Figura 6.4.2.1. Demolición de muros estructurales.

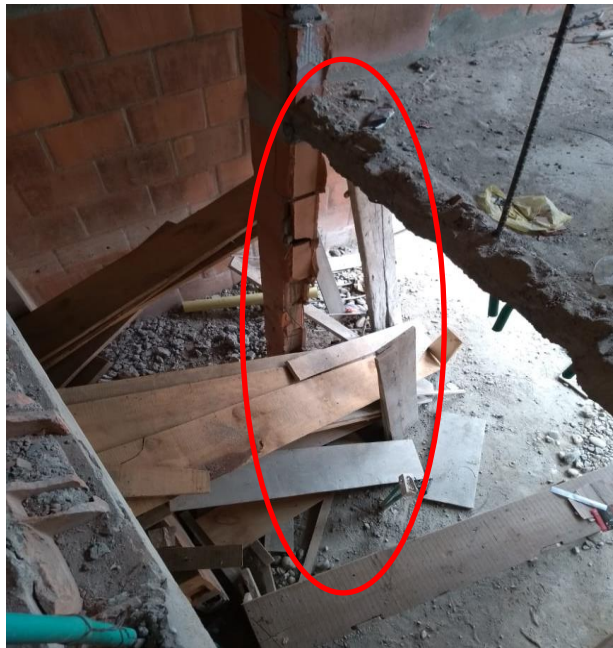
Figura 6.4.2.2. Demolición de muros estructurales.

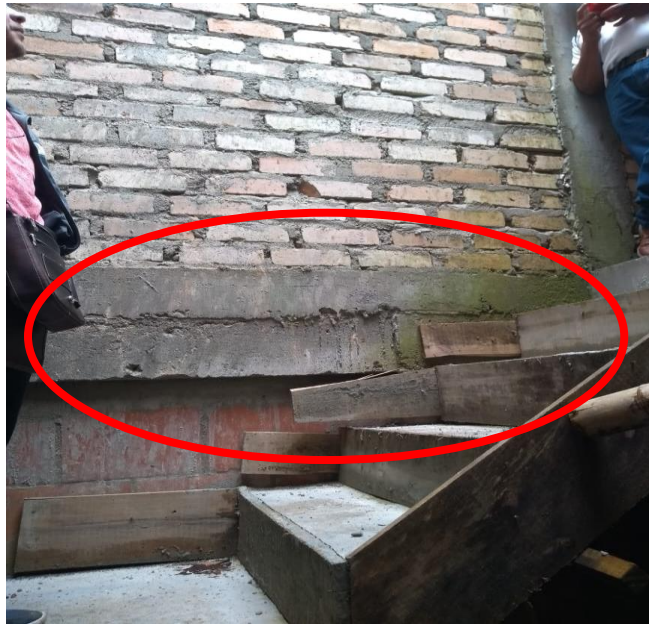
Luego se procedió a realizar la visita a la vivienda del señor Julian Alejandro Beltran, el cual permitió el ingreso a la vivienda, se procedió a verificar los daños causados por la construcción, se observó que en el muro posterior de la vivienda, el cual es medianero, se realizó construcción de otra estructura sobre este muro y que toda la estructura se soporta sobre el muro medianero (ver figura 6.4.2.3).

Figura 6.4.2.3. Estructura nueva en mampostería de muros confinados se soporta sobre el muro en mampostería reforzada.

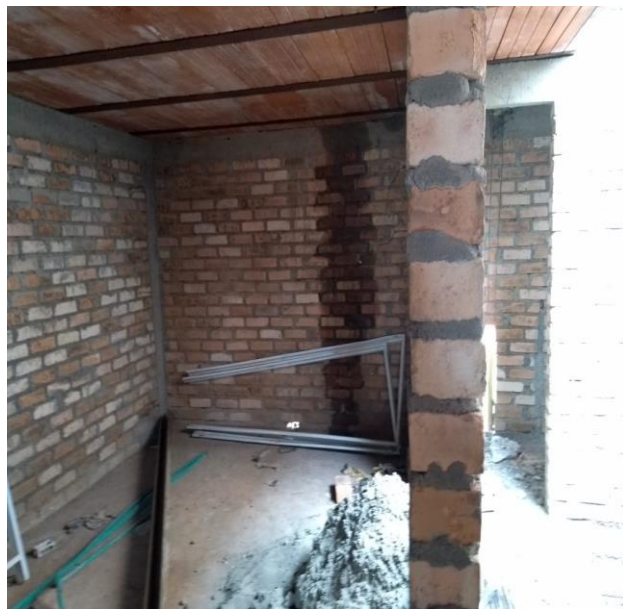
Figura 6.4.2.4. Estructura en mampostería de muros confinados.

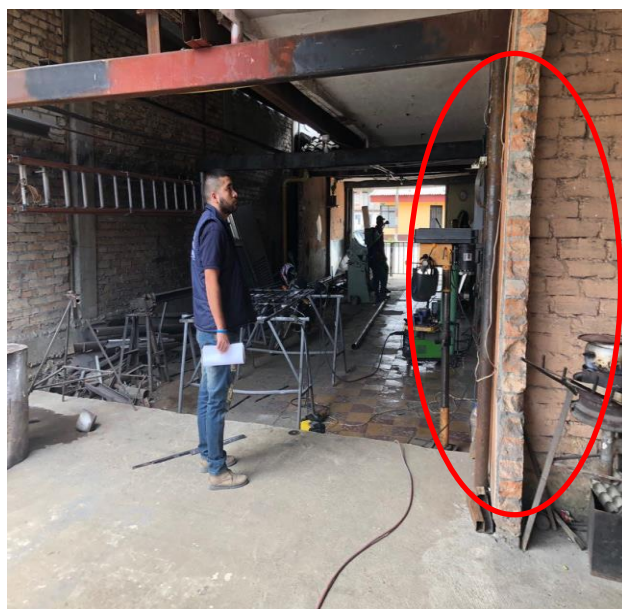
Figura 6.5.2.1. Demolición de muro divisorio.

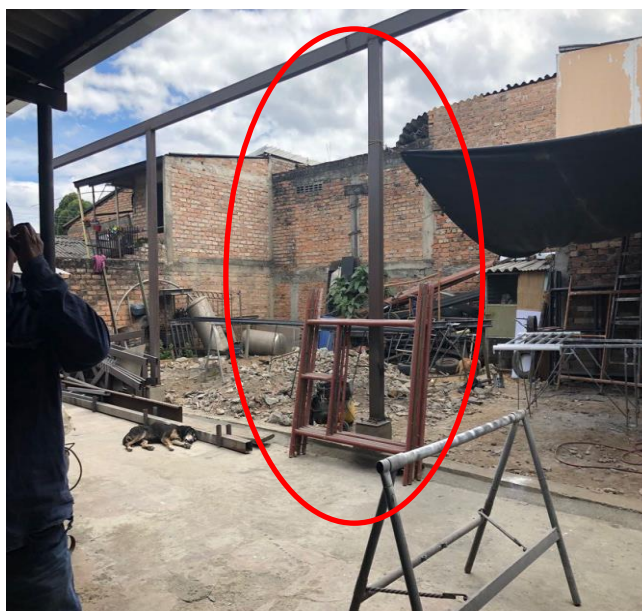
Figura 6.5.2.2. Nueva estructura metálica.

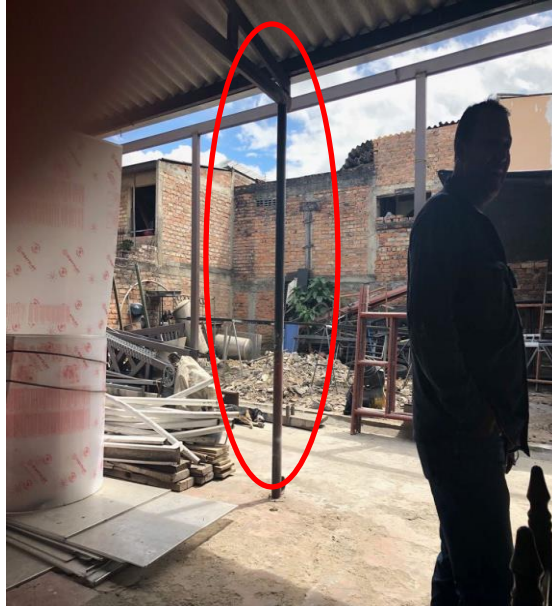
Figura 6.5.2.3. Nueva estructura metálica.

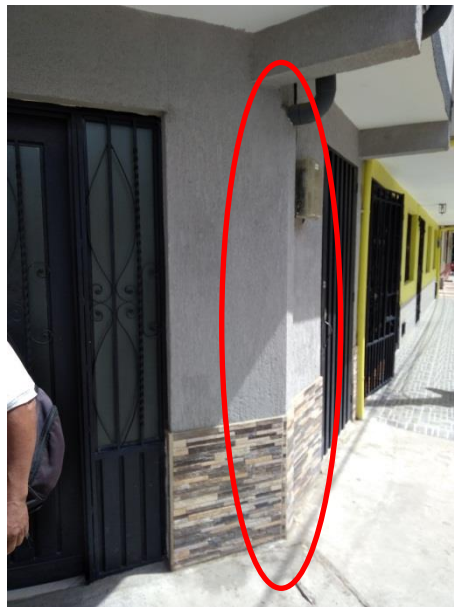
Figura 6.6.2.2. Lugar donde debería ir la columna no construida.

En la visita realizada por parte de la Oficina asesora de Planeación, al predio ubicado en la carrera 12 # 2 – 28 en el barrio el Cadillal, se encontraron modificaciones a los planos aprobados por curaduría N°2, con licencia de construcción N°6584, modalidad obra nueva y demolición total; en los que omitieron construir una columna y a dos columnas les cambiaron las dimensiones de los diseños, este hecho conlleva a que la estructura no cumpla adecuadamente las funciones para las cuales se diseñó, también se vuelve peligrosa dicha construcción ya que no se tiene la certeza de cuanto afecte que falte la columna para la distribución de las cargas.

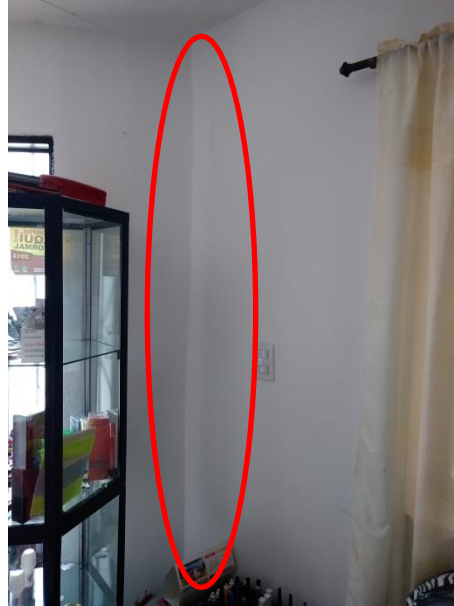
Figura 6.6.2.3. Lugar donde debería ir la columna no construida.

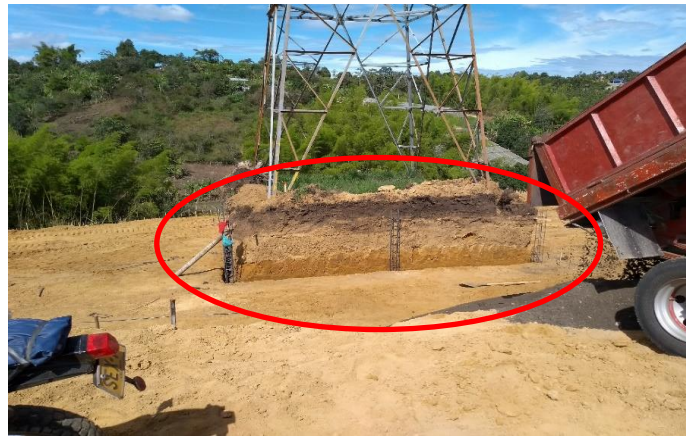
Figura 6.7.2.1. *Construcción de muros sobre la torre de alta tensión.*

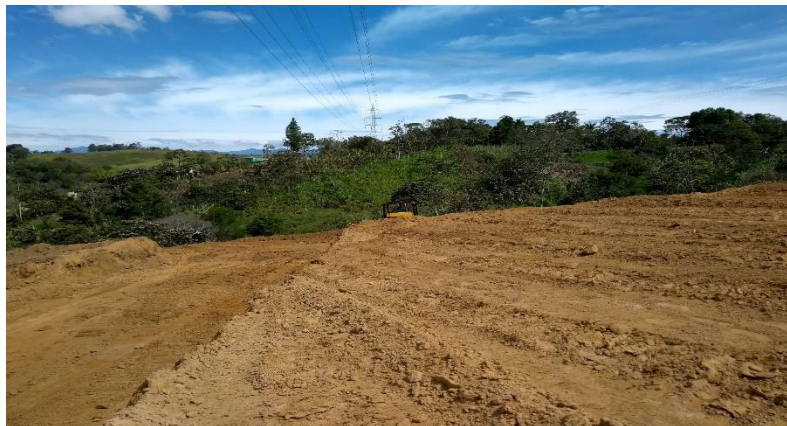
Figura 6.7.2.2. *Movimiento de tierra.*

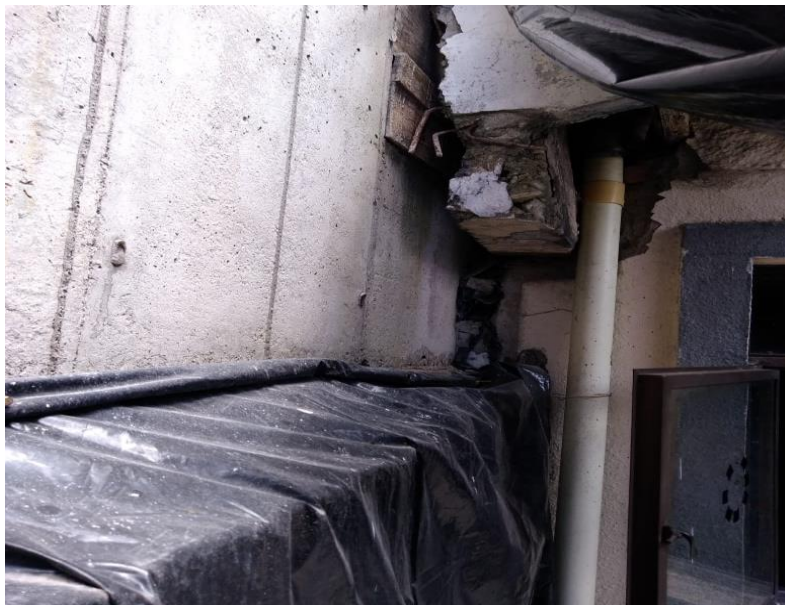
No se tuvo una adecuada red protección para evitar la caída de materiales, escombros o herramientas sobre las viviendas vecinas, lo cual genero daños sobre las tejas y canales del predio mencionado anteriormente (ver figura 6.8.2.1 y figura 6.8.2.3).

Figura 6.8.2.1. Daños sobre canales ocasionados por la construcción.

Se recomendó las debidas reparaciones, como el posible recalce de la cimentación debido a los asentamientos diferenciales presentados y la evaluación de los planos de cubierta por parte de la construcción, todo ello consultando la opinión de expertos, así como la compensación por los daños imputados por la autoridad de policía y la implementación de planes de manejo e impacto por los daños ocasionados por la infracción.

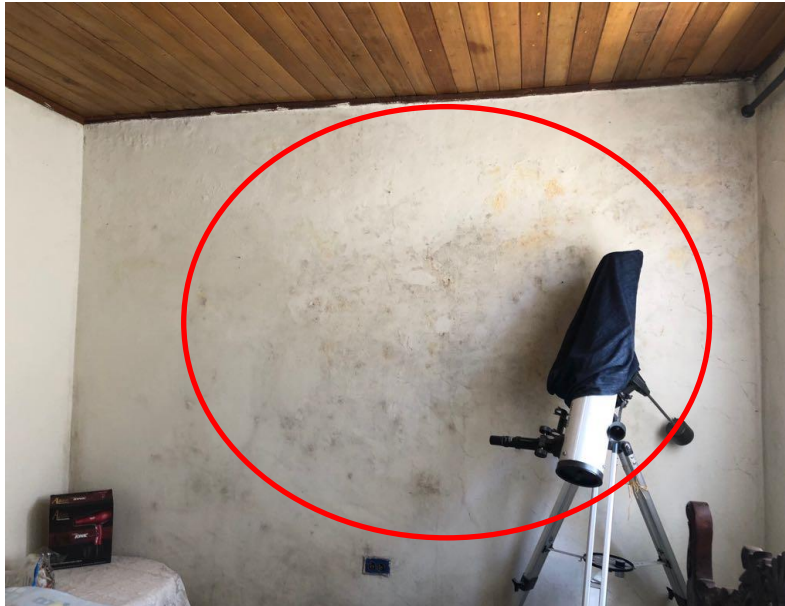
Figura 6.8.2.2. Muros afectados por la humedad.

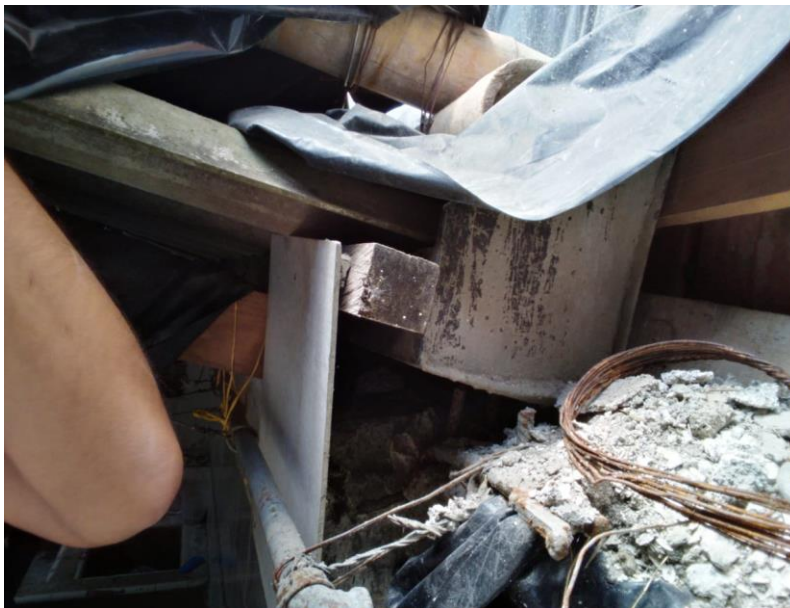
Figura 6.8.2.3. Escombros sobre la vivienda.

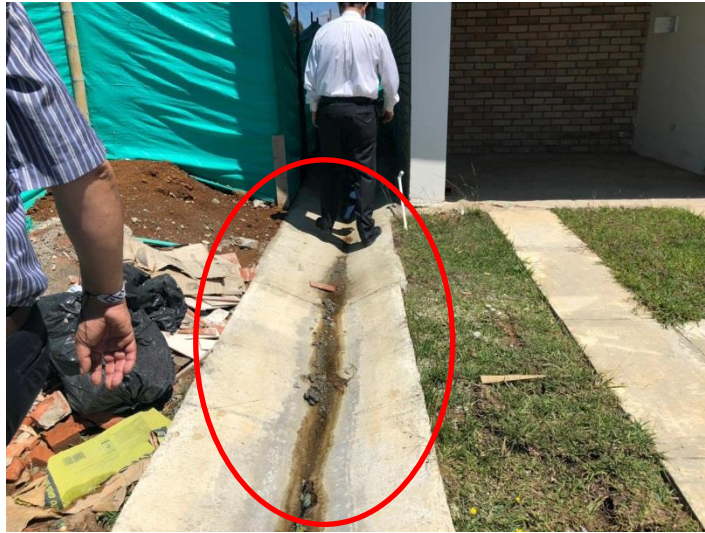
Luego se procedió a dialogar con los señores representantes de la obra, los cuales expresan que se realizaron adecuaciones (ver figura 6.9.2.1. y figura 6.9.2.2.), para que las aguas lluvias depositadas a las cunetas de la vía al rosario disminuyeran, luego se les informo que hacen falta algunos sumideros y que debido a esto las aguas lluvias depositadas a las cunetas de la vía al rosario aumenten en su volumen y con ello se generen inundaciones a los predios colindantes.

Figura 6.9.2.1. Obras de adecuación para mitigar las inundaciones.

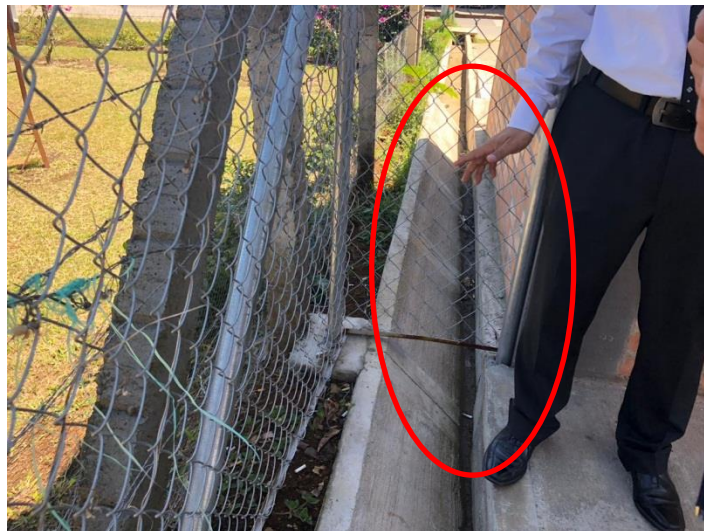
Figura 6.9.2.2. Obras de adecuación para mitigar las inundaciones.

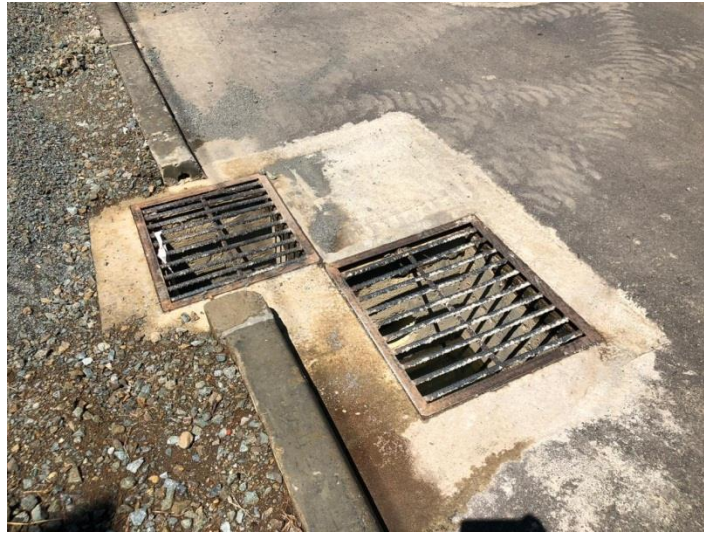
Figura 6.9.2.3. *Sumideros con modificaciones al diseño.*

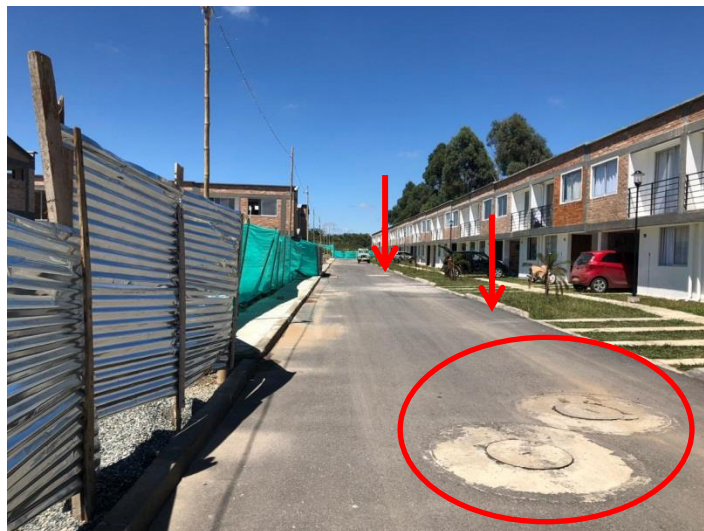
Figura 6.9.2.4. *Cámaras de recolección y lugar donde deberían ir los sumideros faltantes.*

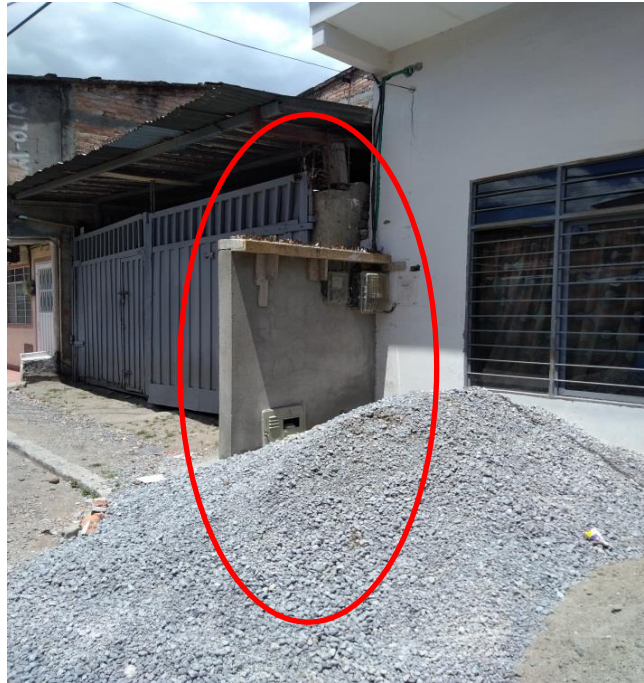
Figura 6.10.2.1. Muro y escombros invadiendo el andén.

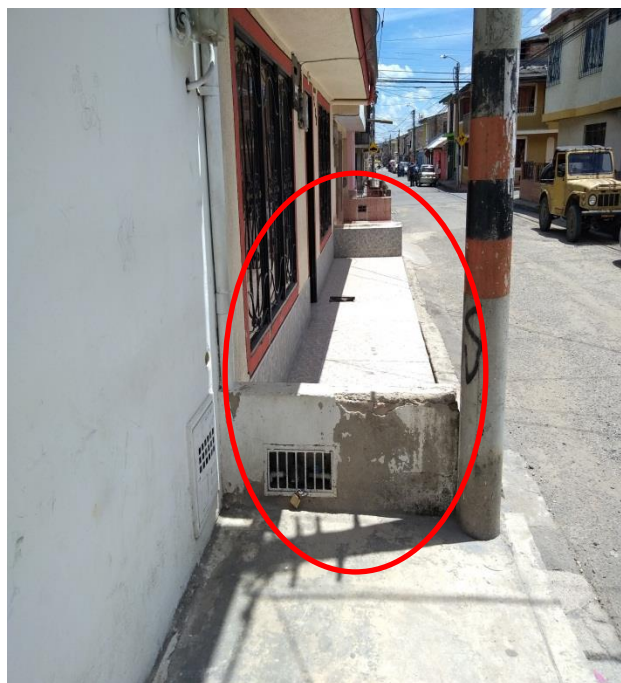
Figura 6.10.2.2. Dos muros de las mismas dimensiones invadiendo el andén.

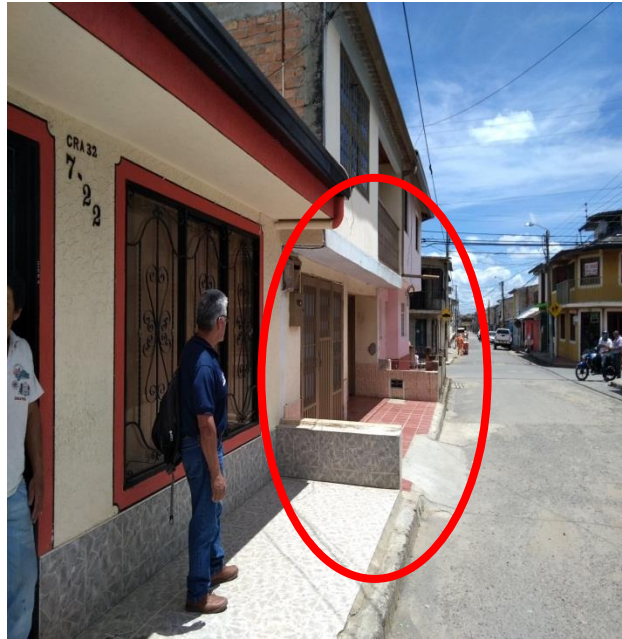
Figura 6.10.2.3. Muros invadiendo el andén.

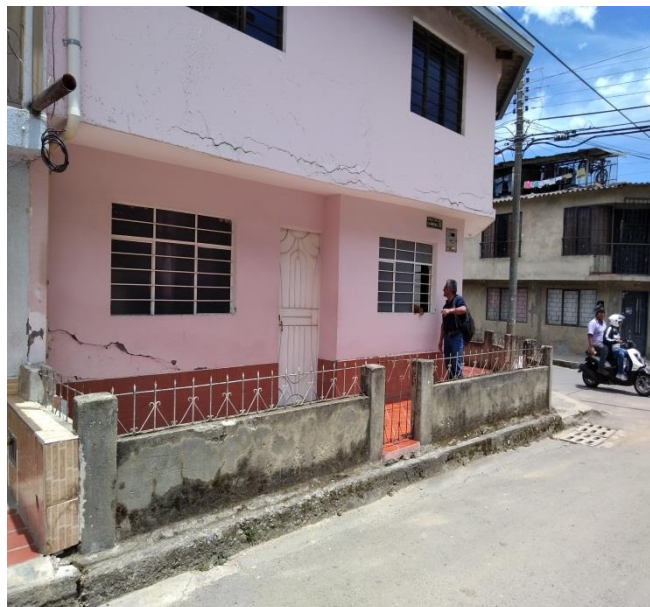
Figura 6.10.2.4. Cerramiento en muros y columnetas las cuales invaden el andén.
