**INFORME FINAL DE PRÁCTICA PROFESIONAL PARA OPTAR AL TÍTULO DE  
INGENIERA CIVIL**

**APOYO A LA CORPORACIÓN NASA KIWE COMO AUXILIAR DE INGENIERÍA  
EN LA CONSTRUCCIÓN DEL ESTABLECIMIENTO DE SALUD PARA LA  
VEREDA CHINAS-RESGUARDO DE CHINAS EN EL MUNICIPIO DE PÁEZ-  
CAUCA**

**UNIVERSIDAD DEL CAUCA  
FACULTAD DE INGENIERÍA CIVIL  
PROGRAMA DE INGENIERÍA CIVIL  
DEPARTAMENTO DE GEOTECNIA  
POPAYÁN, NOVIEMBRE DE 2019**

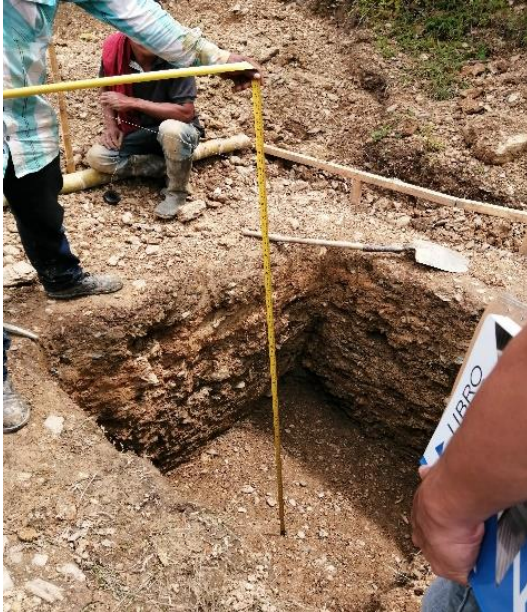
Figura 14 Excavación zapata eje 1-K

Al realizar la inspección se encontró que habían realizado la excavación de las zapatas ubicadas en el eje 15 y en el eje 1-K. Se observó el hallazgo de suelo firme en el eje 1 a -1.50m con respecto a la viga Vc1 y en el eje 15 a -2.50m con respecto a la viga Vc1, por lo que se autorizó no profundizar más y realizar la fundición a ese nivel.

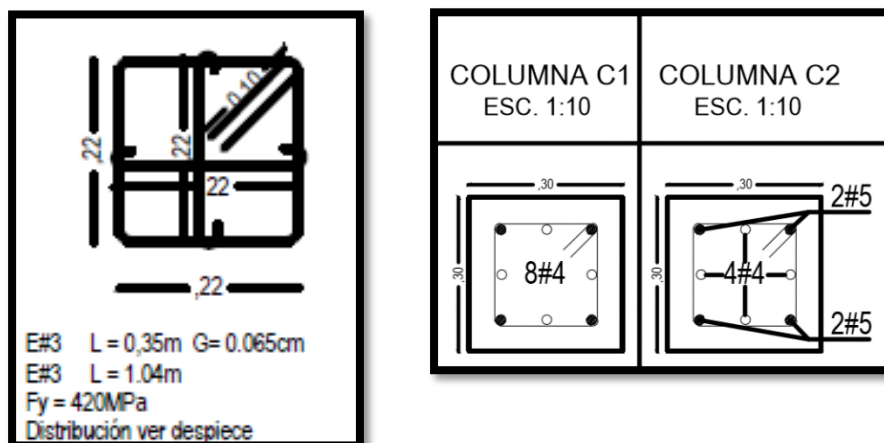
Figura 21 Sección columnas C1 y C2

Continuando con la inspección se procedió a verificar que los flejes ya elaborados de las columnas cuentan con el diámetro y las dimensiones correspondientes a los del diseño. En obra se tomó la decisión de cambiar las dimensiones de los flejes ya que el espaciamiento planteado inicialmente dificultaría el vibrado del concreto y su armado con las vigas; así las dimensiones son: 0.22x0.22x0.10m. Por lo tanto, el recubrimiento en las columnas pasó de 5cm a 4cm; conservándose el recubrimiento de 5cm para las vigas VC1, VC2, VC3 y V1. Los ganchos adicionales (90° y 135°) de los flejes se rectificaron, ya que eran demasiados para la sección de la columna de 0.30x0.30; una alternativa a esto fue ubicarlos intercalados, es decir, un fleje con un solo gancho horizontal y el siguiente con un solo gancho vertical.

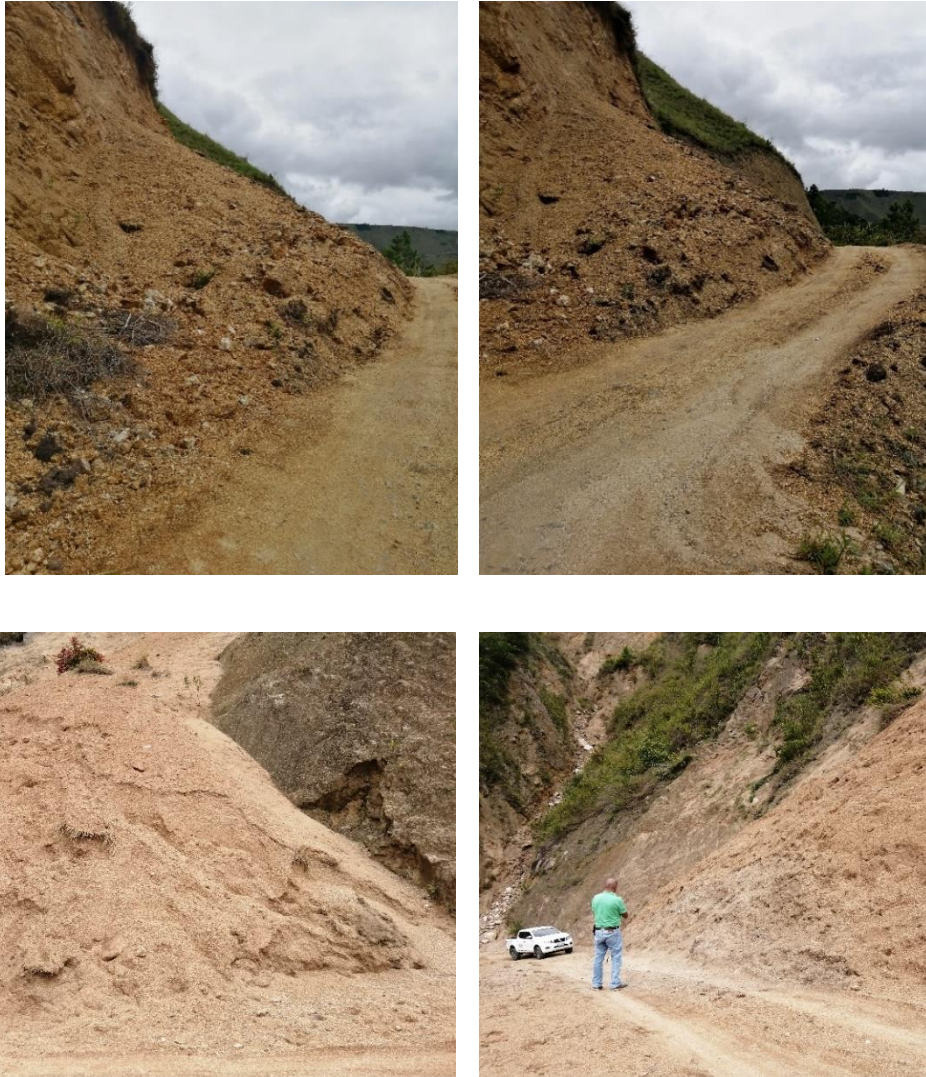
*Figura 22 Derrumbes presentados en la vía de acceso al Resguardo de Chinas*

A pesar de todos los esfuerzos realizados por parte de la corporación para rehabilitar el paso a vehículos pesados, el acceso a la zona siguió siendo limitado y la obra continuó suspendida. No obstante, se realizó la supervisión por parte de la corporación.

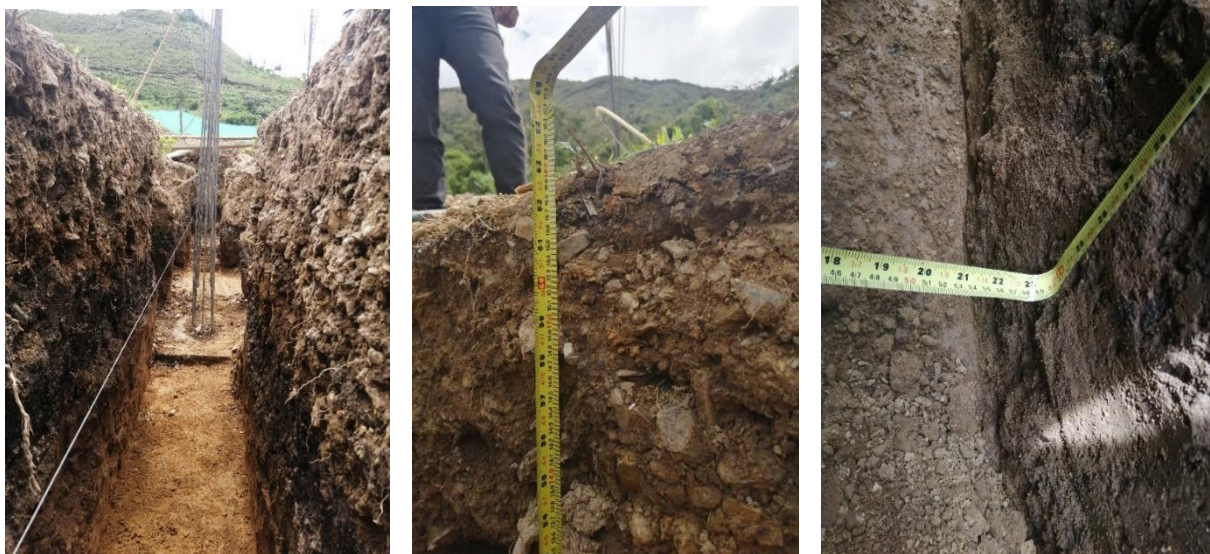
Figura 33 Excavación viga de cimentación VC3

Al realizar la inspección se observó que ya habían realizado la excavación para la VC3, la cual tiene una sección de 0.25x0.30mts de acuerdo a los planos. Las medidas de la excavación son de 0.60 x1.60mts.

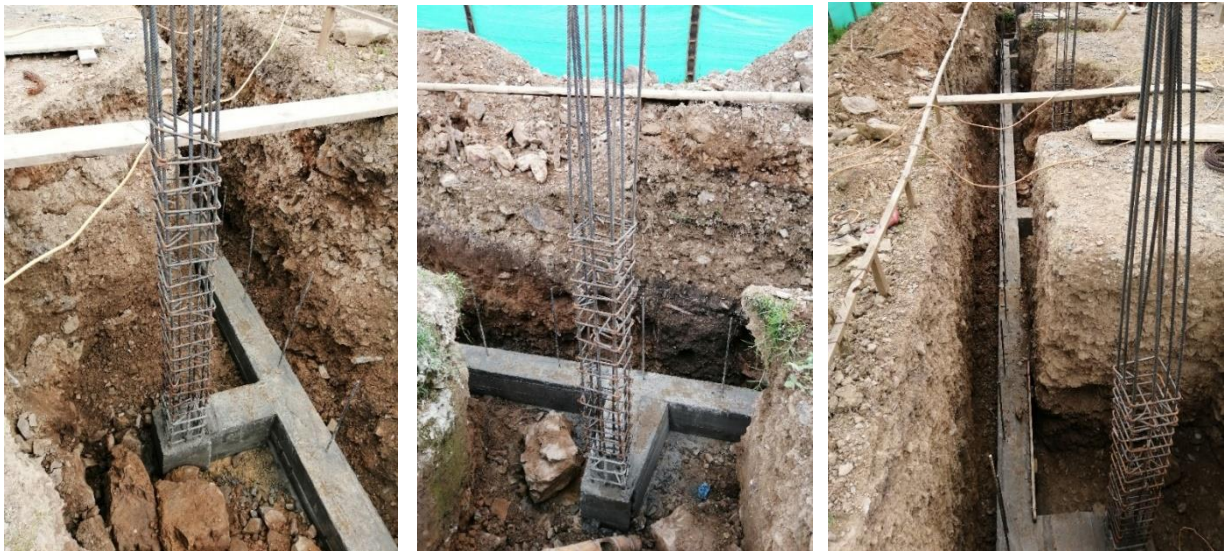
Figura 36 Viga de cimentación VC3

Se procedió a realizar la inspección en donde se encontró que el proceso de fundición de viga de cimentación VC3 y pedestales ya estaba finalizado, este proceso se realizó con un concreto de resistencia 21 Mpa (3000psi) siguiendo el mismo diseño de mezcla de las zapatas y pedestales. El refuerzo de la viga de cimentación VC3 consta de 6 varillas #4 y estribos #3 (ver distribución en despiece) con una sección de 0.25x0.30mts. Su fundición se realizó tomando como referencia el nivel de la zapata de mayor espesor  $e=0.4\text{m}$

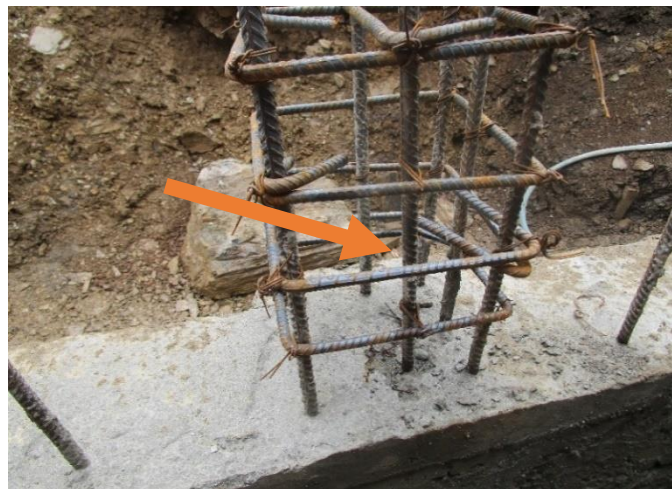
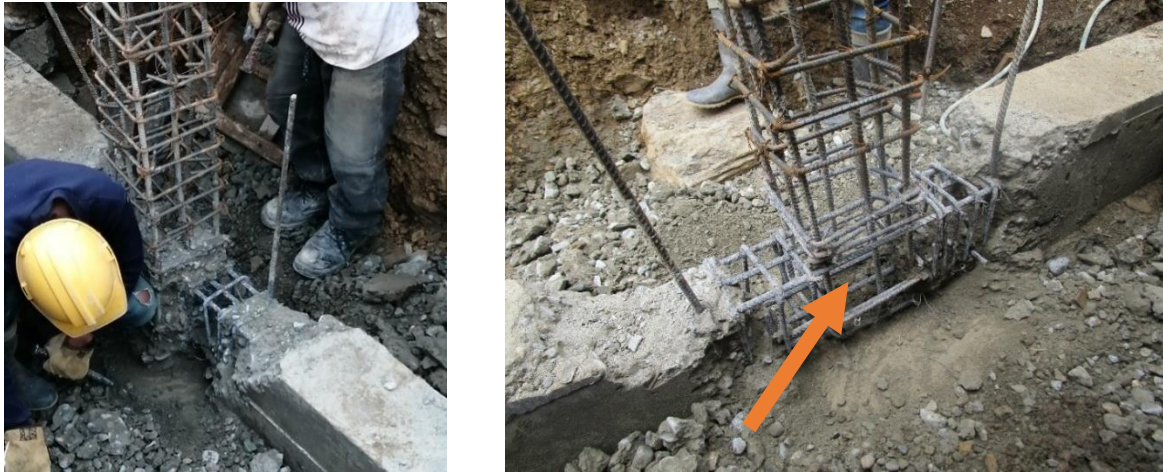
Figura 40 Acero longitudinal fuera de su eje

Al examinar el castillo del pedestal ubicado en el eje 11-K, se observó que una de las varillas longitudinales no se encontraba alineada con las demás y no estaba amarrada a un estribo, por lo que se procedió a demoler parte de la viga de cimentación VC3 y así verificar desde donde se presenta el error. Después de la demolición se observó que por fortuna la varilla venía de esta forma desde la viga de cimentación y no desde la zapata ya que al parecer había sido golpeada y por esto se había salido de su eje.

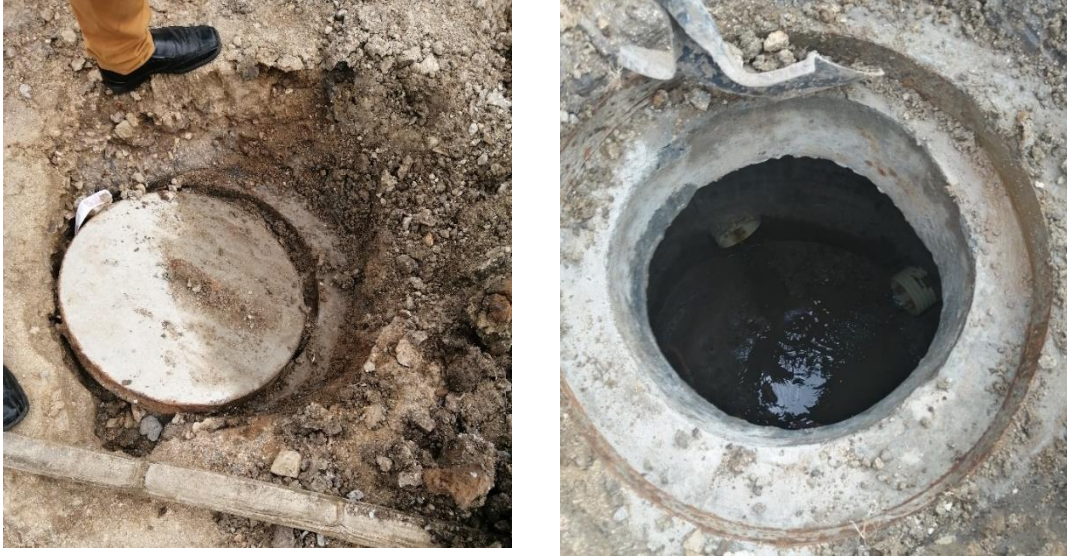
*Figura 57 Cámara de inspección 10 sin cañuela*

mejor acabado, así mismo se les recomendó emboquillar por dentro y por fuera de la recámara la tubería que viene de la cámara 8.

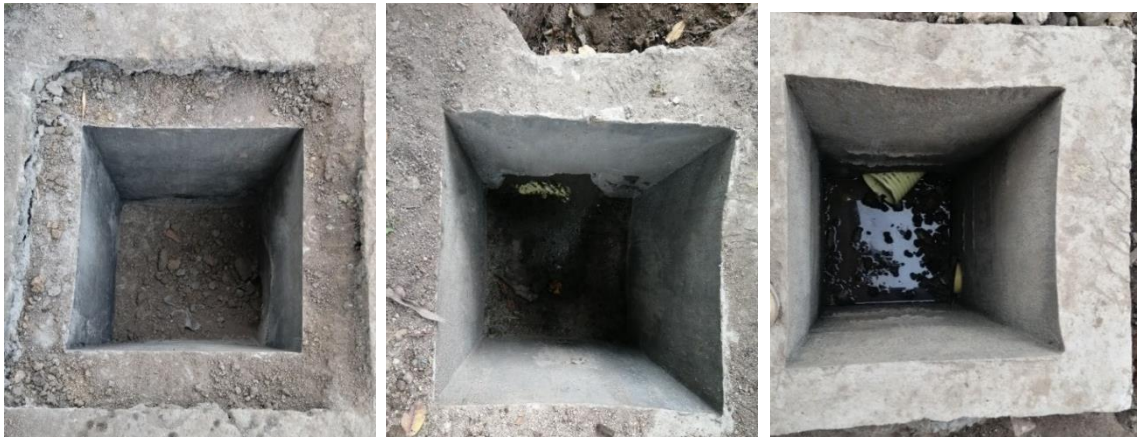
*Figura 79 Cajas de inspección*

Continuando con la inspección se evidenció que terminaron la instalación de tubería de 8" y 6" del colector y las acometidas respectivamente, en el tramo 6-13. Se revisaron las cajas de inspección, se les recomendó mejorar acabados, colocar las tapas para evitar accidentes o en su defecto señalar con una cinta y de igual manera emboquillar las tuberías.

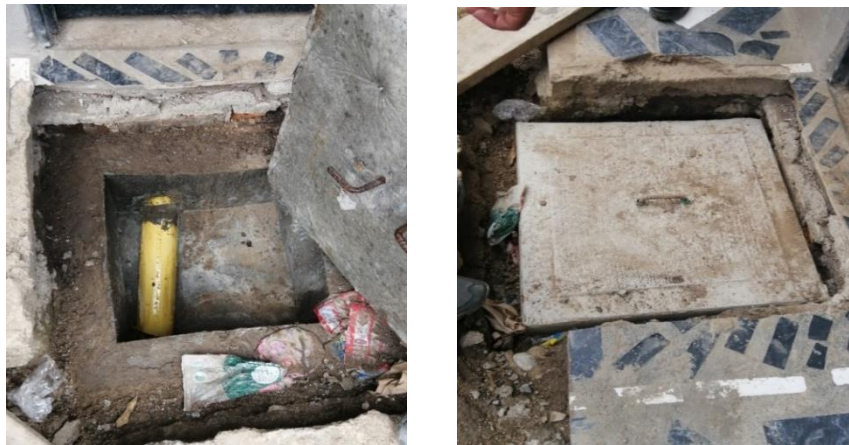
*Figura 80 Caja de inspección*

En las siguientes figuras se puede observar que la caja de inspección no quedó a nivel del andén ya que el dueño de la vivienda lo autorizó de esa manera.

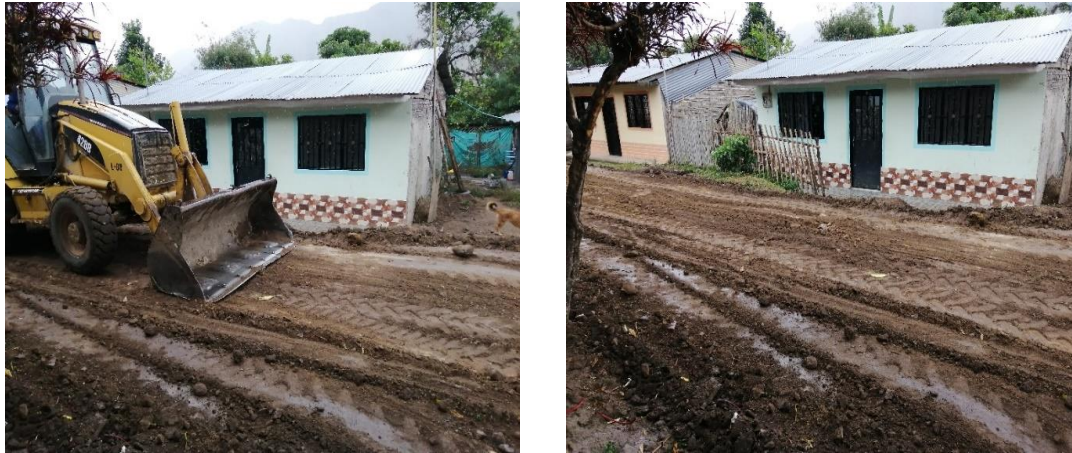
Figura 81 Nivelación vía

Finalmente, terminó la instalación de tuberías posterior a eso se rellenó, compacto y niveló la vía. Por otra parte, se fundieron todas las cajas de inspección, algunas no contaban con tapas por lo que se recomendó colocarlas para evitar accidentes

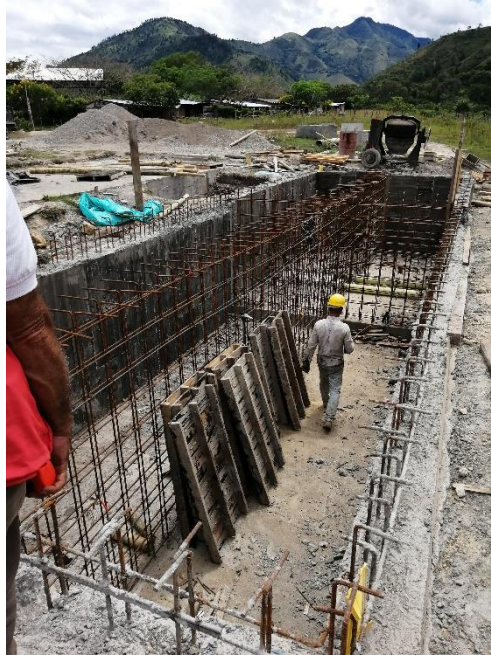
*Figura 83 Muros internos tanque séptico y FAFA*

Se verificaron los aceros de los muros internos del tanque séptico y FAFA los cuales cuentan con varilla de diámetro ½" cada 0.25 m.

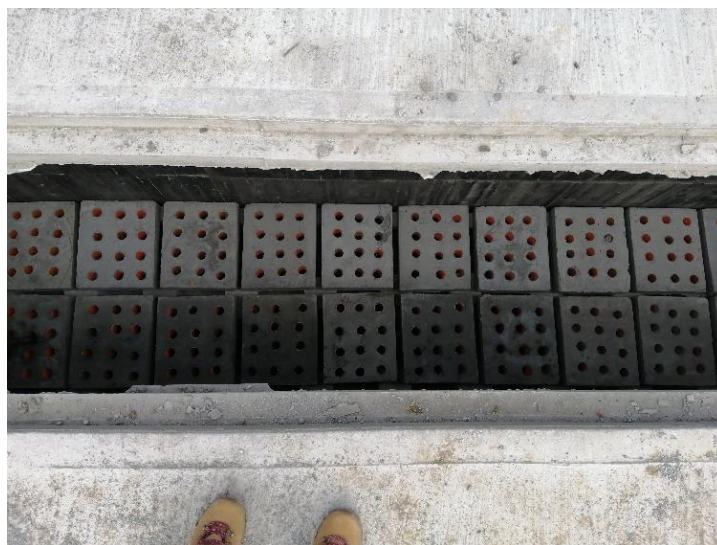
Figura 107 Instalación placas y pedestales

Al realizar otra visita se observó que habían instalado las placas de concreto y pedestales sobre la losa de fondo del FAFa. Al verificar se encontró que estaban mal ubicadas por lo que se le pidió al maestro acomodar mejor las placas de tal forma que queden 5cm entre ellas y los pedestales separados a 0.30m como lo especifican los planos.

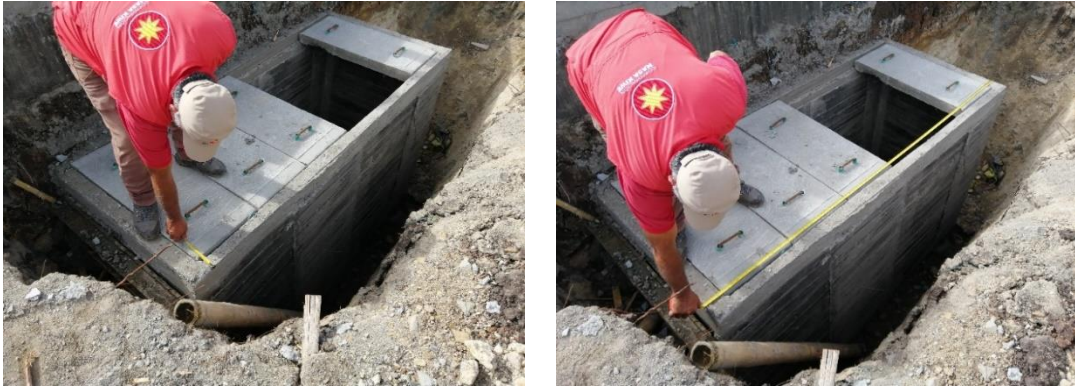
*Figura 109 Revisión medidas caja de lavado*

En otra visita realizada a la obra se encontró que ya habían fundido la caja de lavados del tanque séptico y FAFA con un concreto de resistencia  $F'C=21\text{MPA}$ . Se procedió a chequear que las medidas de la caja fundida coincidan con las de los planos. Además, se habían instalado las válvulas.

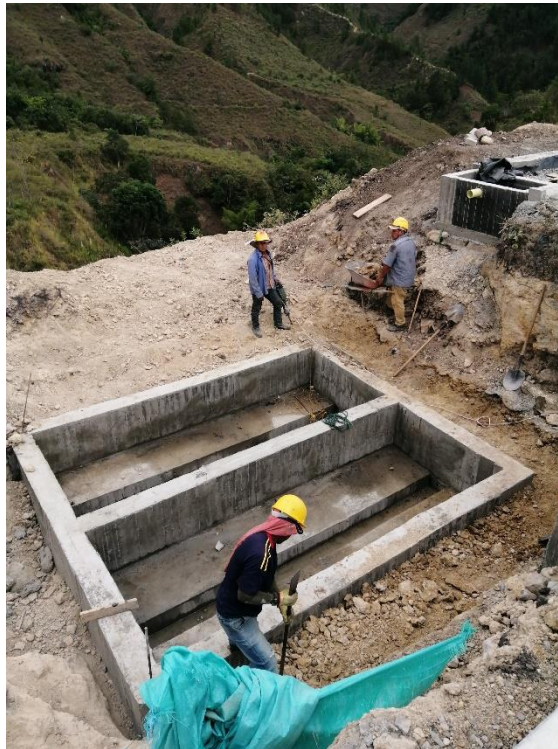
*Figura 121 Lechos de secado*

En otra visita se encontró que habían fundido los lechos de secado, el concreto que se utilizó es de 28Mpa (4000psi). Se verificaron las medidas de acuerdo con los planos. Así mismo se encontraban realizando la excavación para la construcción de las gradas de acceso a los lechos.
