**PASANTIA COMO AUXILIAR DE INTERVENTORIA EN EL CONSORCIO  
AGUAS DE MADELENA 2018 - PITALITO, HUILA**

**INFORME FINAL DE PRÁCTICA PROFESIONAL PARA OPTAR POR EL  
TÍTULO DE INGENIERO CIVIL**

#### Alcantarillado sanitario para el barrio Madelena

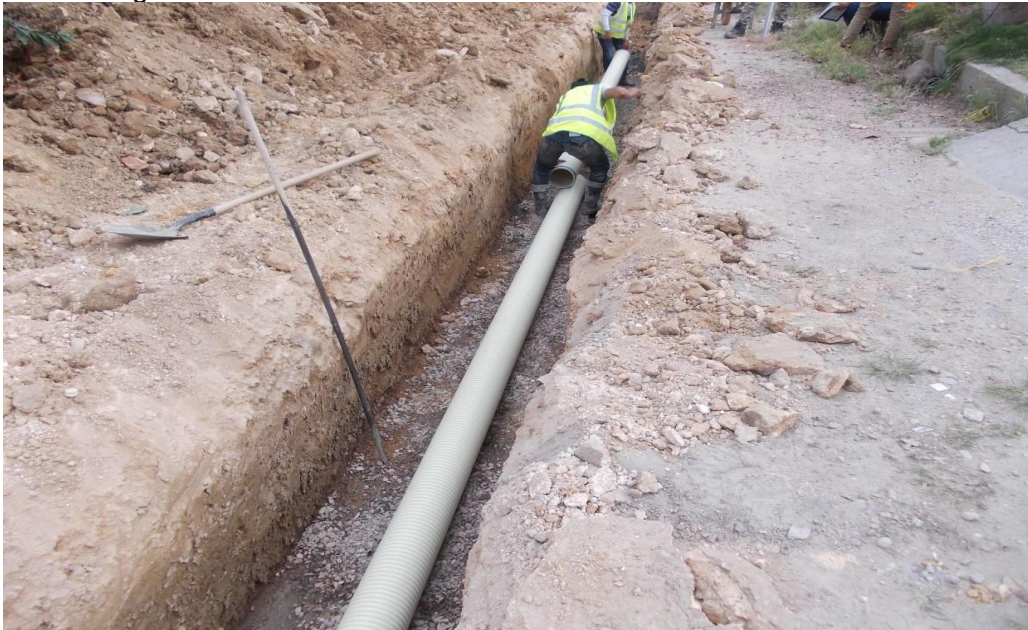
Figura 3. Instalación de tubería sanitaria en PVC de 10"

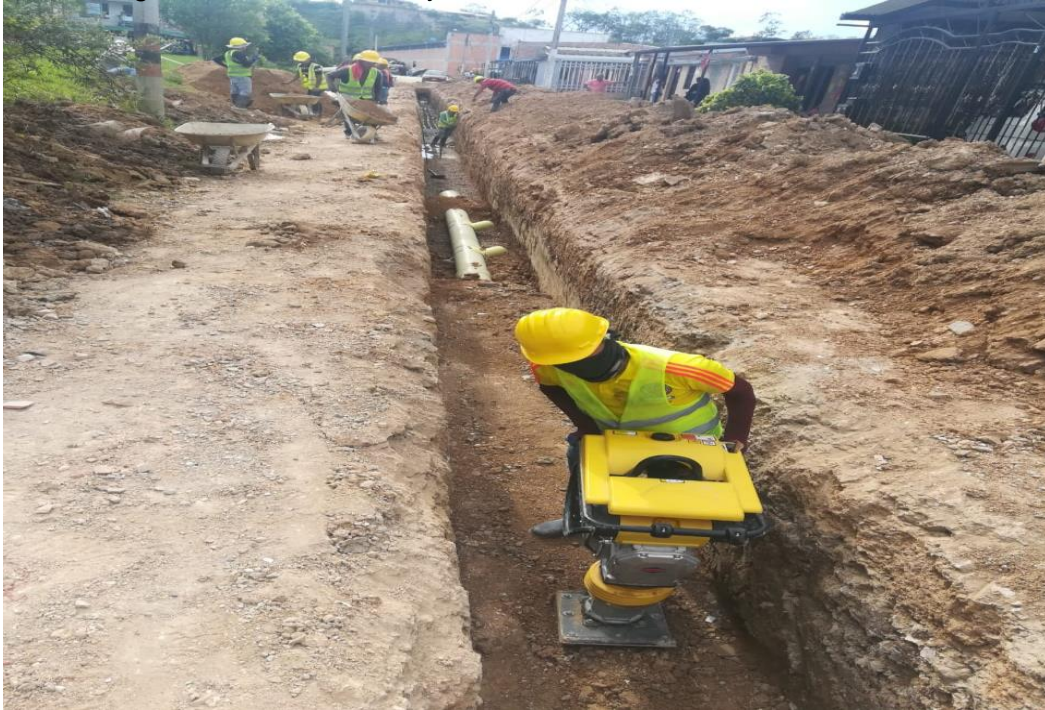
Figura 4. Relleno de zanja, con material de recebo seleccionado

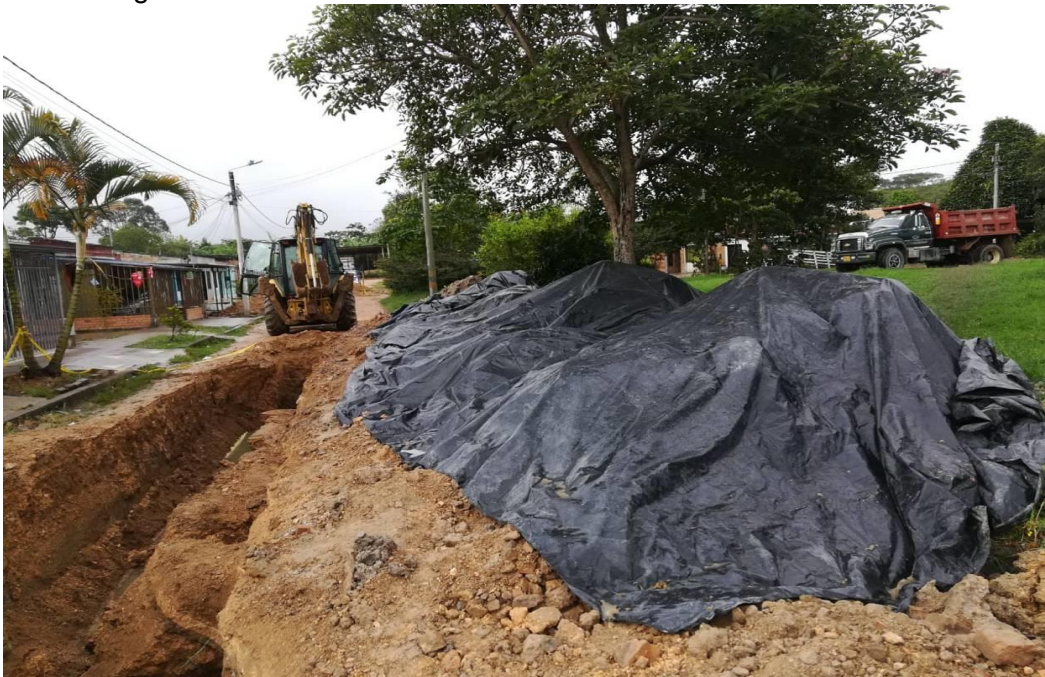
Figura 5. Protección de material escavado

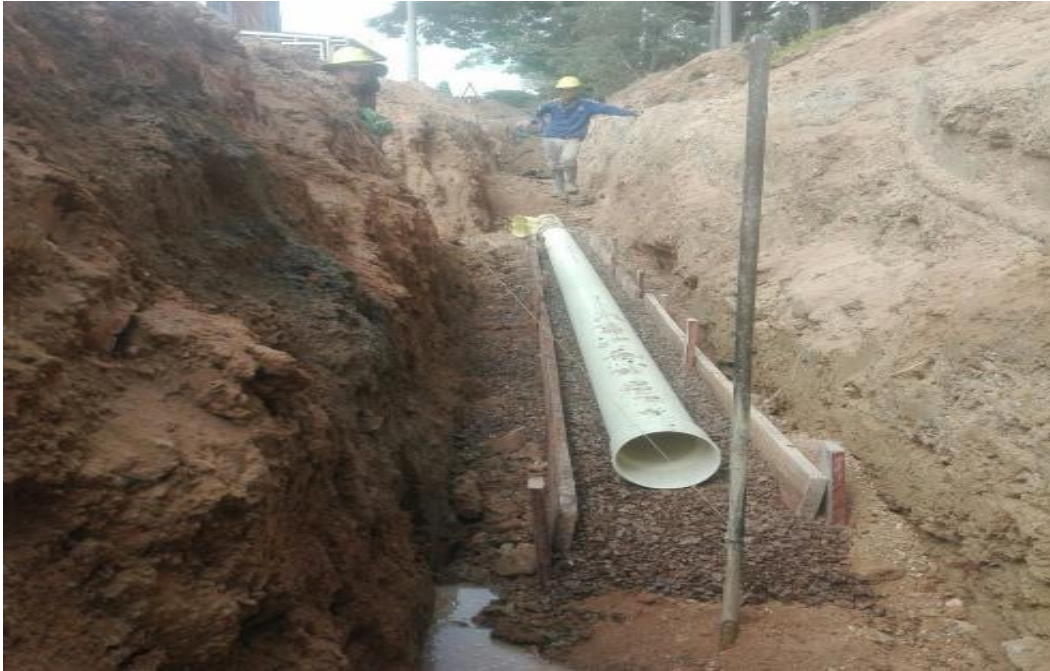
Figura 6. Lecho de gravilla para tubería sanitaria de 10 pulgadas

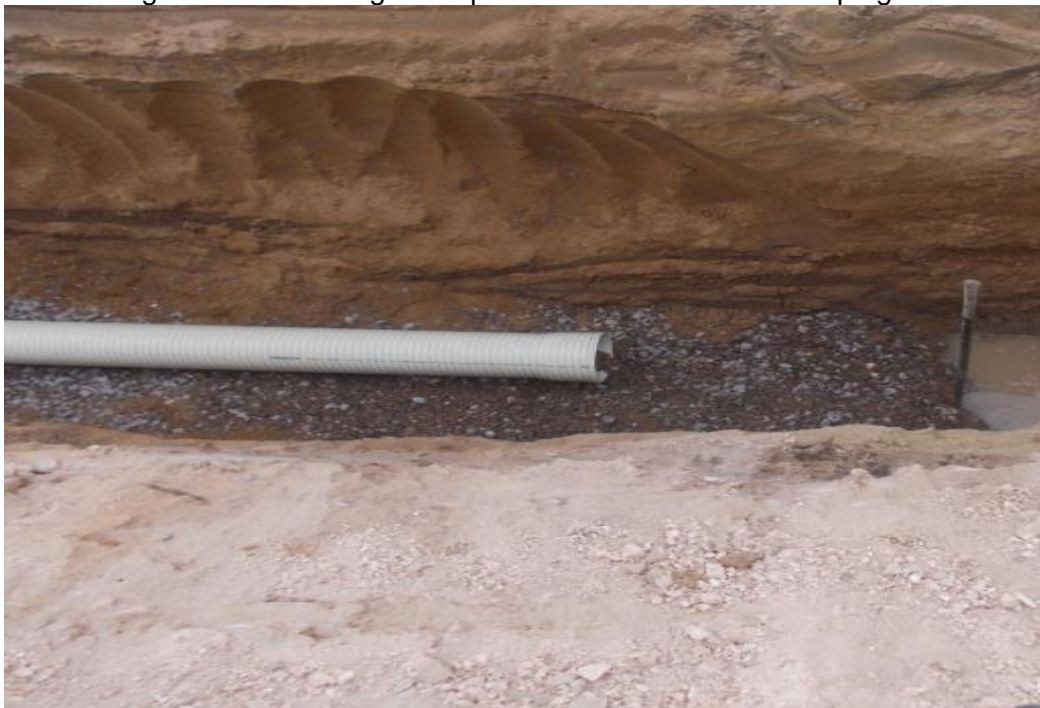
Figura 7. Lecho de gravilla para tubería sanitaria de 10 pulgadas

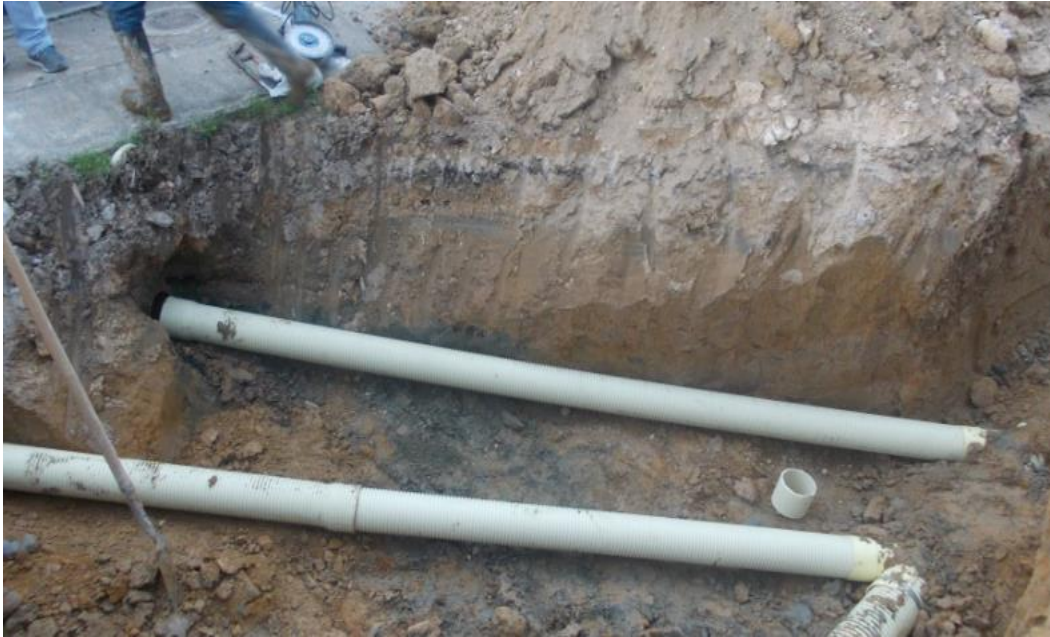
Figura 8. Instalación de tubería domiciliar de 6 pulgadas

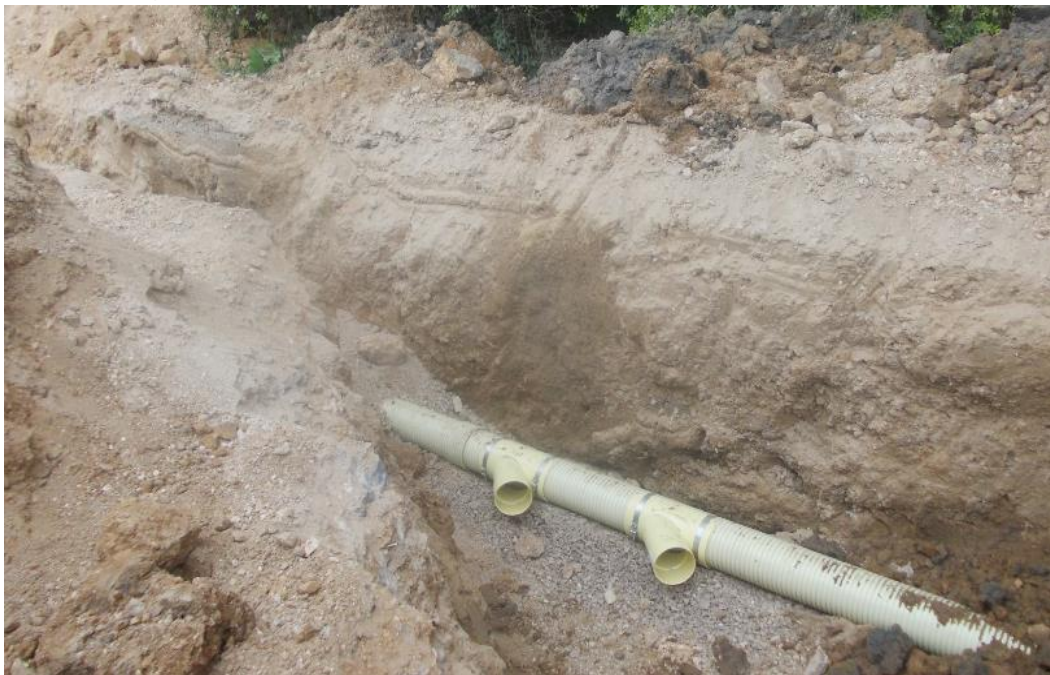
Figura 9. Instalación de sillas Yee de 8" a 6"

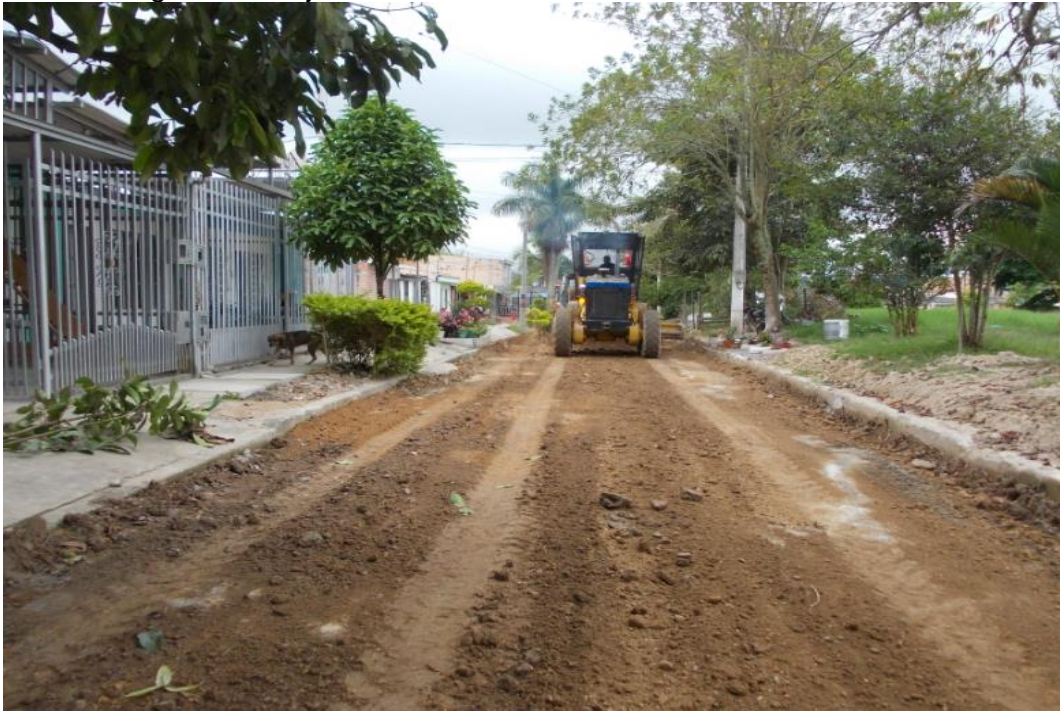
Figura 10. Mejoramiento de vías

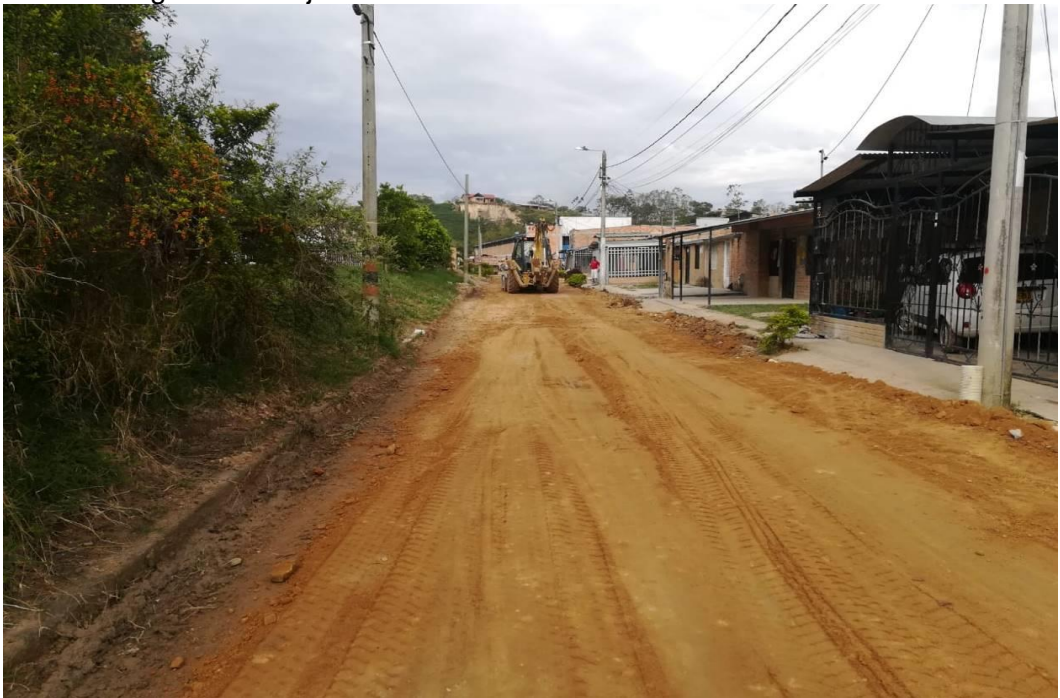
Figura 11. Mejoramiento de vías

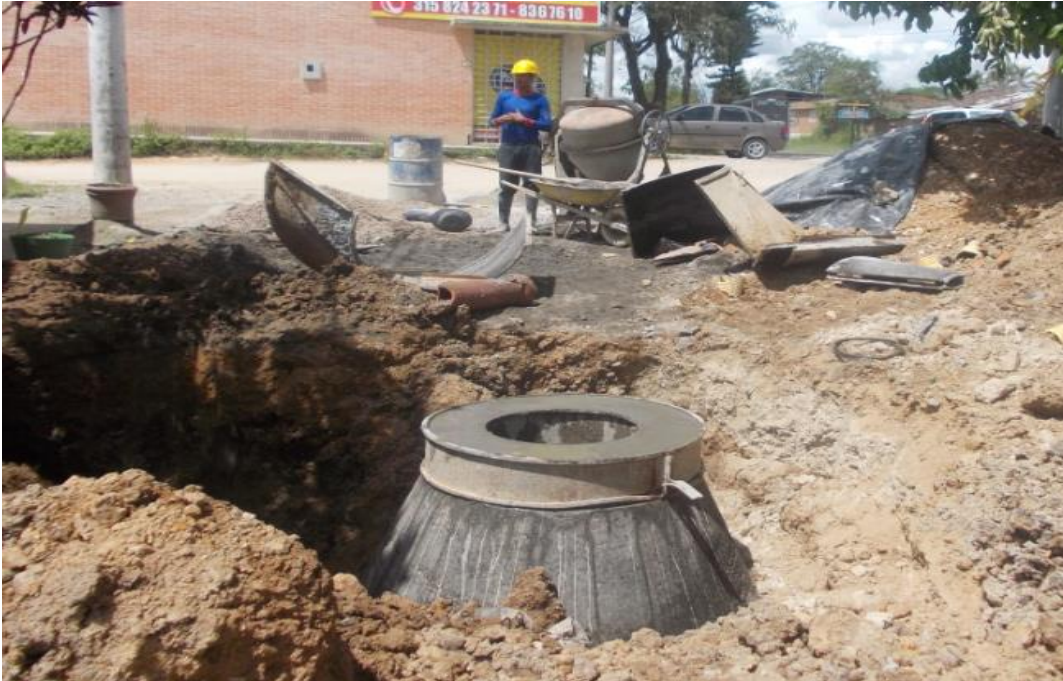
Figura 12. Fundición del Pozo en concreto de 3000 PSI, PZ1

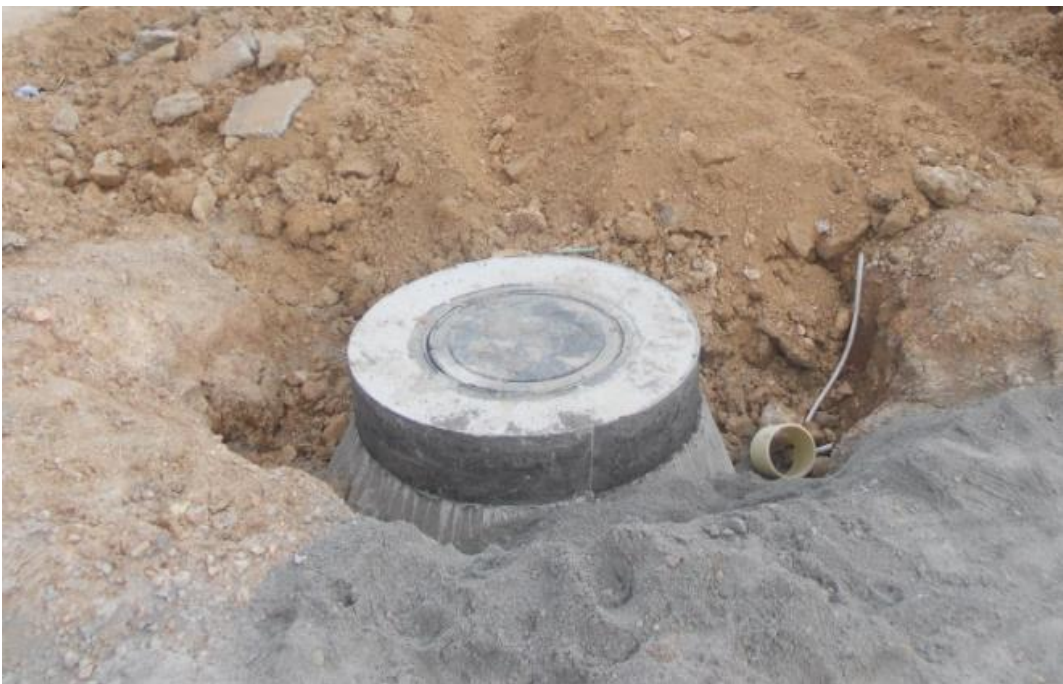
Figura 13. Fundición del Pozo en concreto de 3000 PSI, PZ39

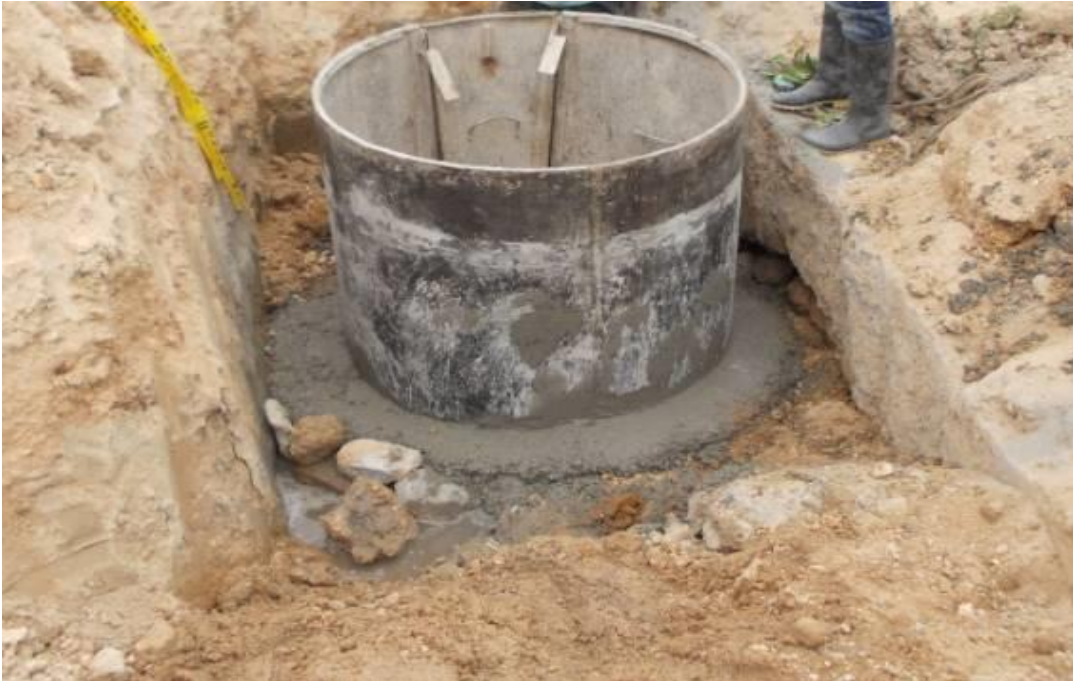
Figura 14. Formaleta metálica para pozo PZ21

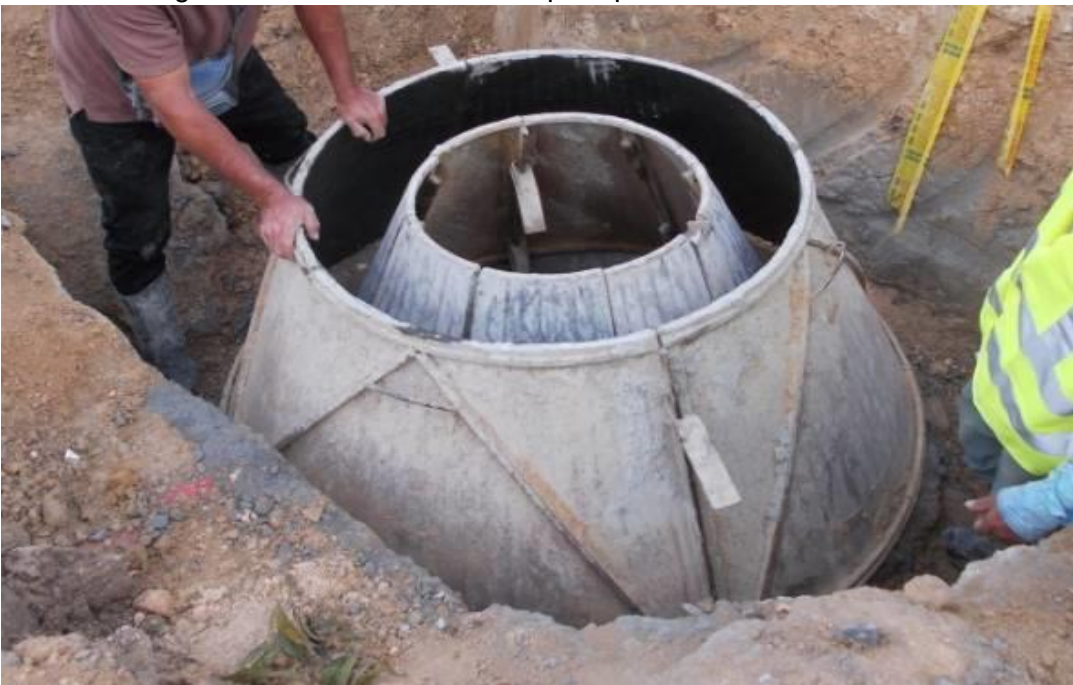
Figura 15. Formaleta metálica para pozo PZ13

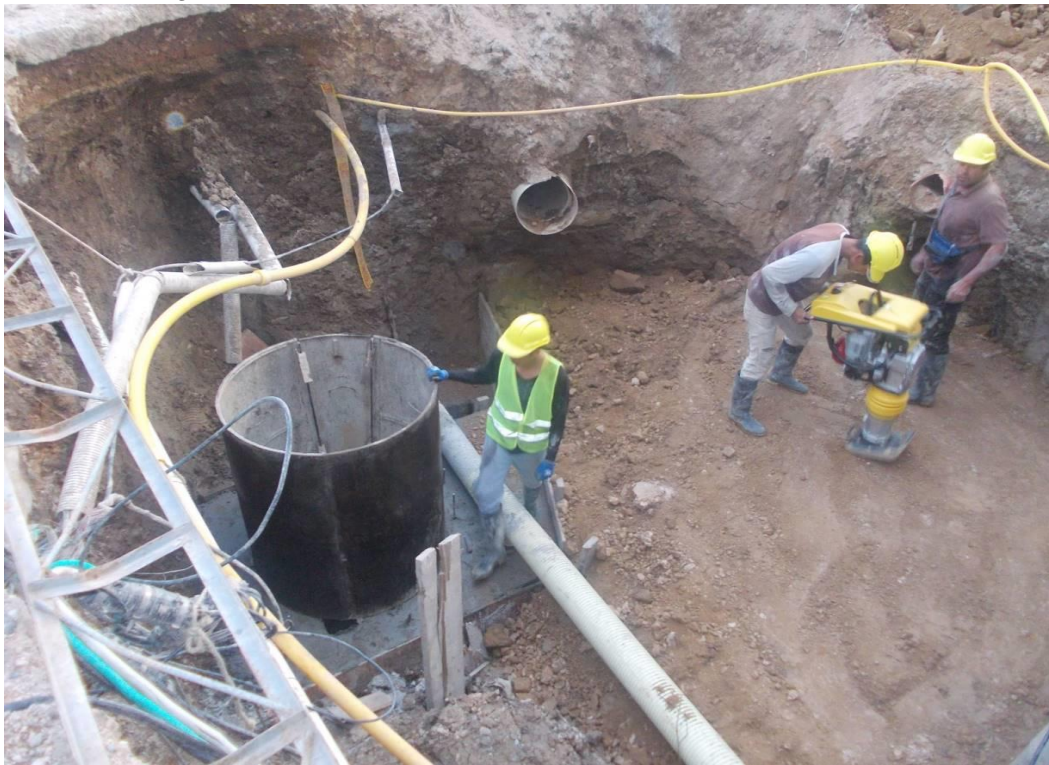
Figura 16. Fundición del Pozo en concreto de 3000 PSI, PZ10

Durante la intervención del pozo de descole (PZ-10), se encontró una fuga proveniente de la tubería en asbesto cemento del acueducto. Esta fuga permitió la saturación del suelo cerca al pozo intervenido, de tal forma que al demoler la estructura en mampostería, desestabilizo todo el terreno aledaño, causando el desplazamiento y hundimiento de un poste de red de alta tensión, hundimiento y volcamiento de caja de inspección de telefonía, derrumbes que arrastraron la red de gas, hundimiento de placa de anden de casa vecina, sobre excavaciones, incremento en los rellenos, entre otros.

Para la solución de este problema se adoptaron las siguientes medidas: Reubicación del poste de red de alta tensión; reubicación de caja de telefonía y construcción de la misma; reparación de redes de gas; reparación de acometidas de agua potable; construcción de placa de contrapiso para anden de casa aledaña; construcción de caja en concreto reforzado para la base del pozo; tablestacado para protección de personal de la obra.

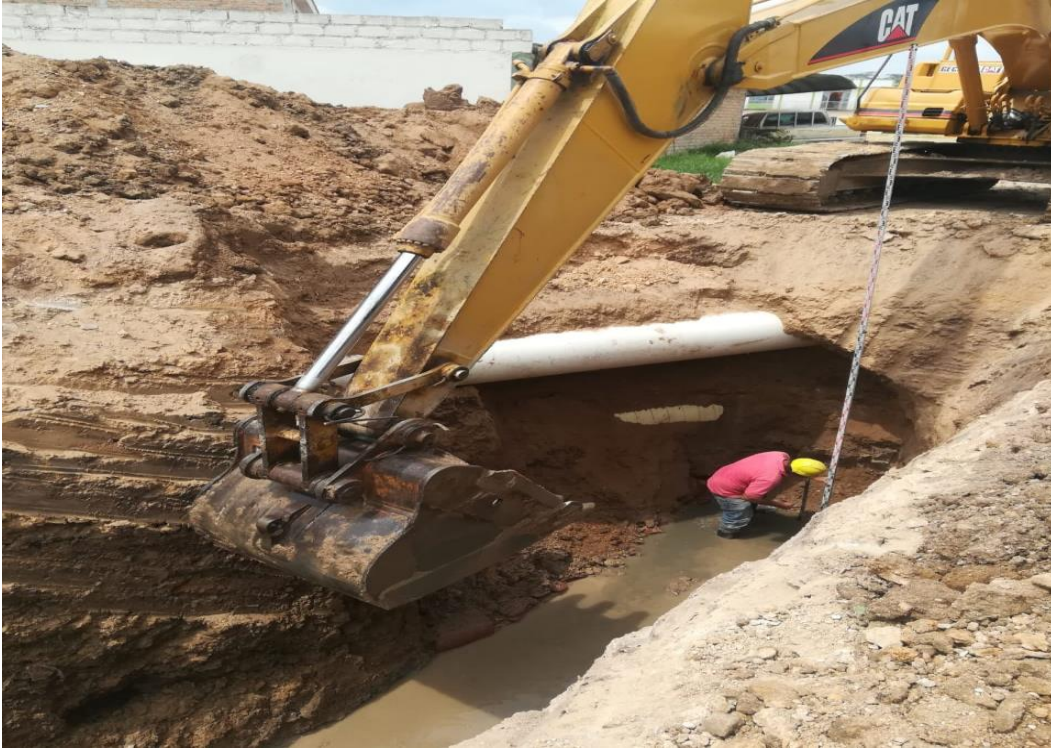
Figura 17. Fundición del Pozo en concreto de 3000 PSI, PZ9B

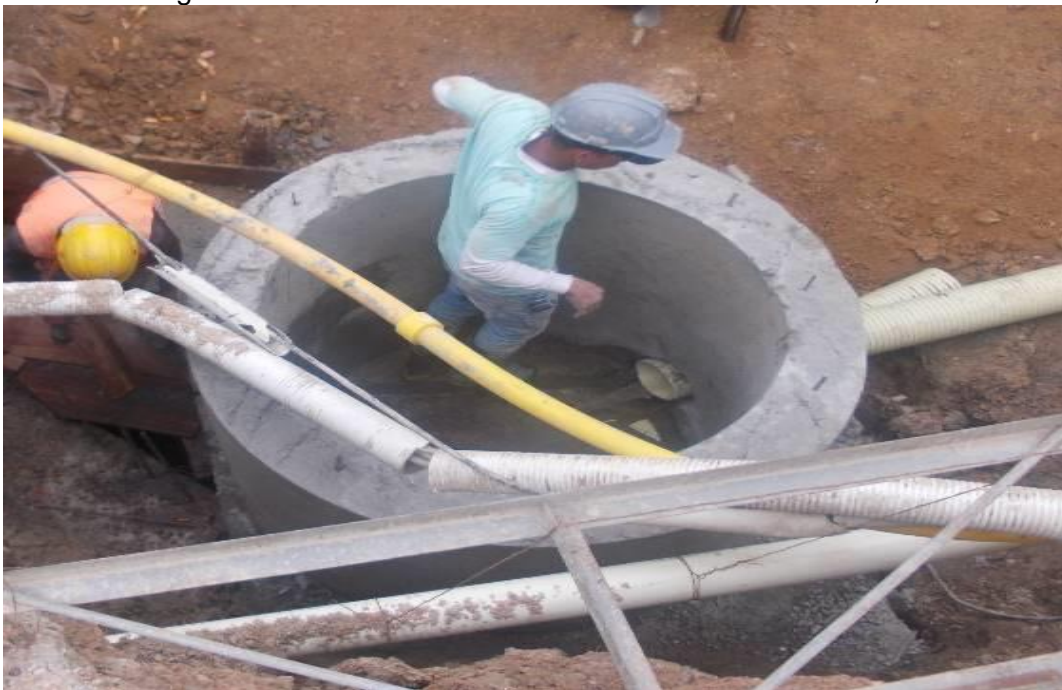
Figura 18. Fundición del Pozo en concreto de 3000 PSI, PZ10

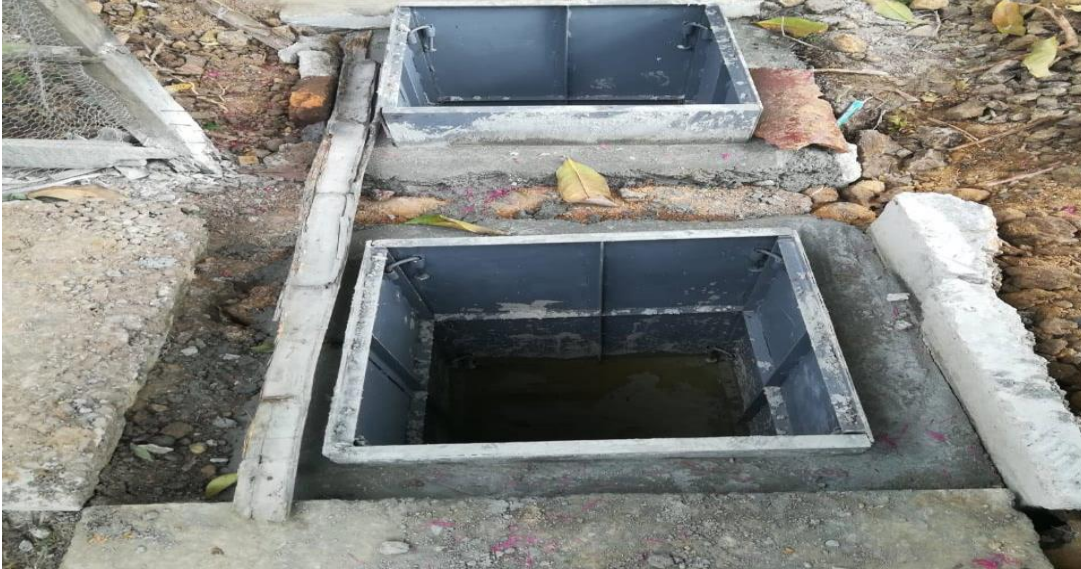
Figura 19. Formaletas metálicas para Cajillas

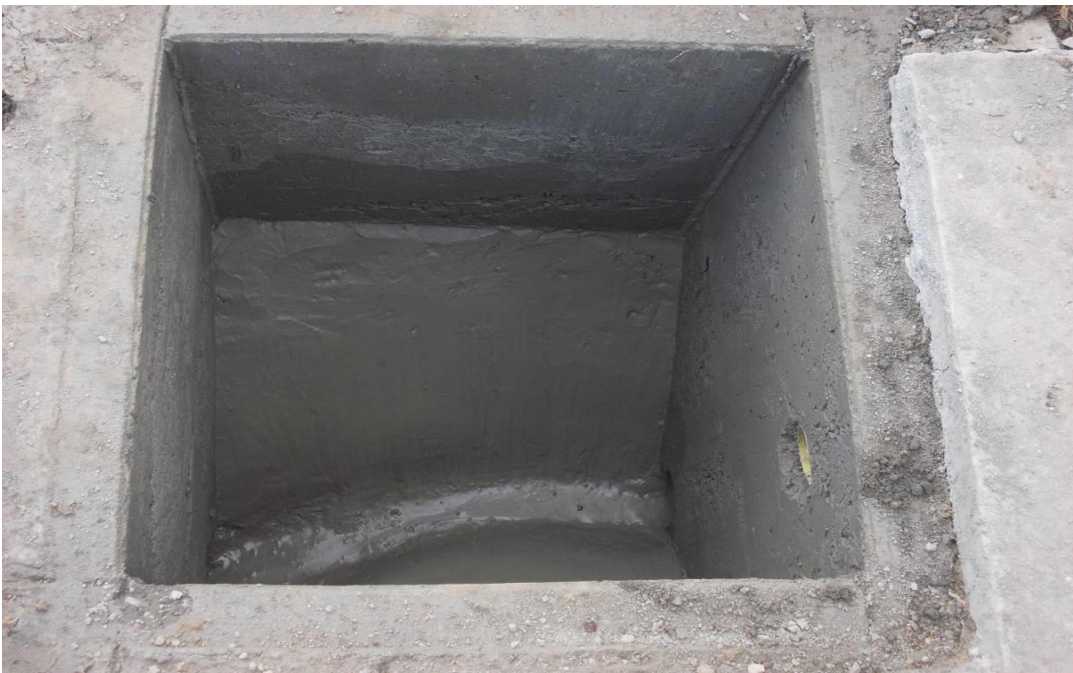
Figura 20. Construcción de cajilla domiciliaria de 0.80X0.80mts

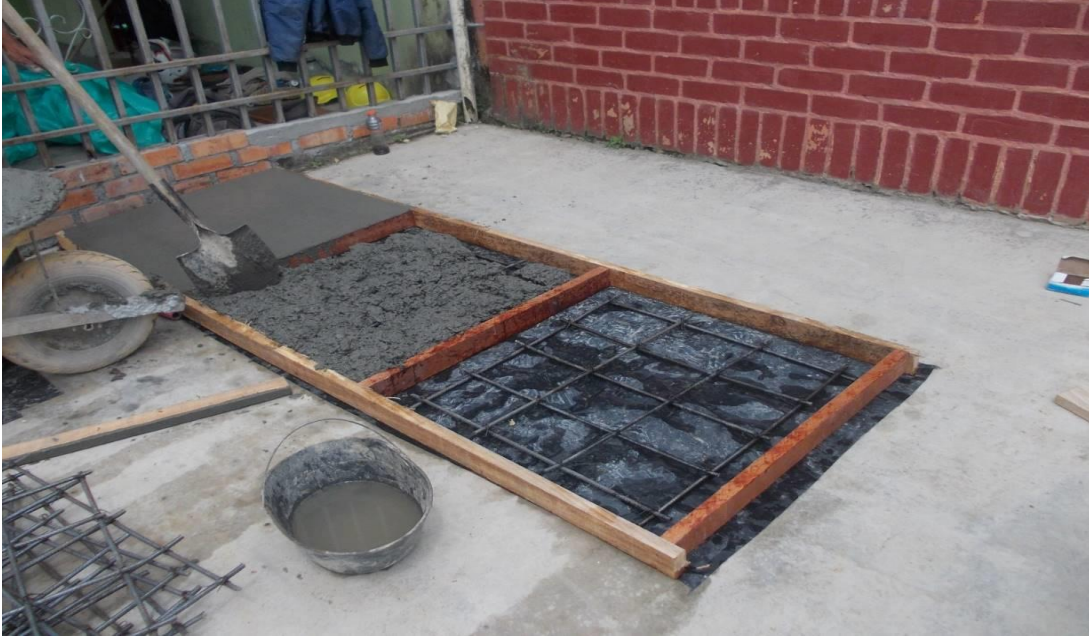
Figura 21. Tapas para cajillas domiciliarias

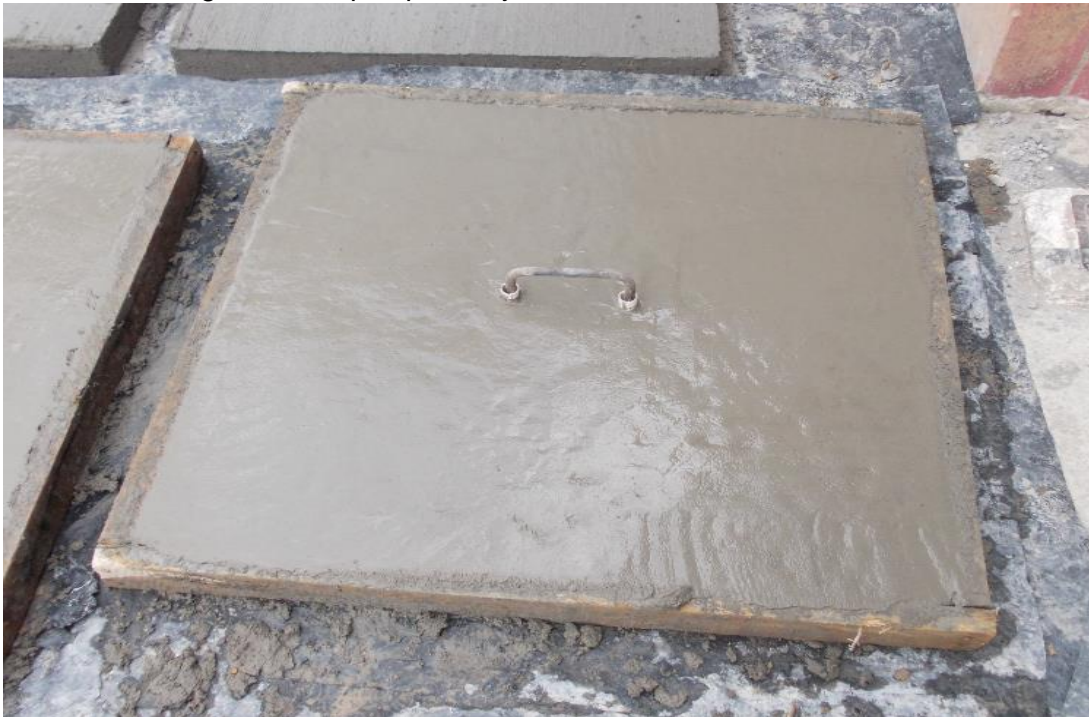
Figura 21. Tapas para cajillas domiciliarias

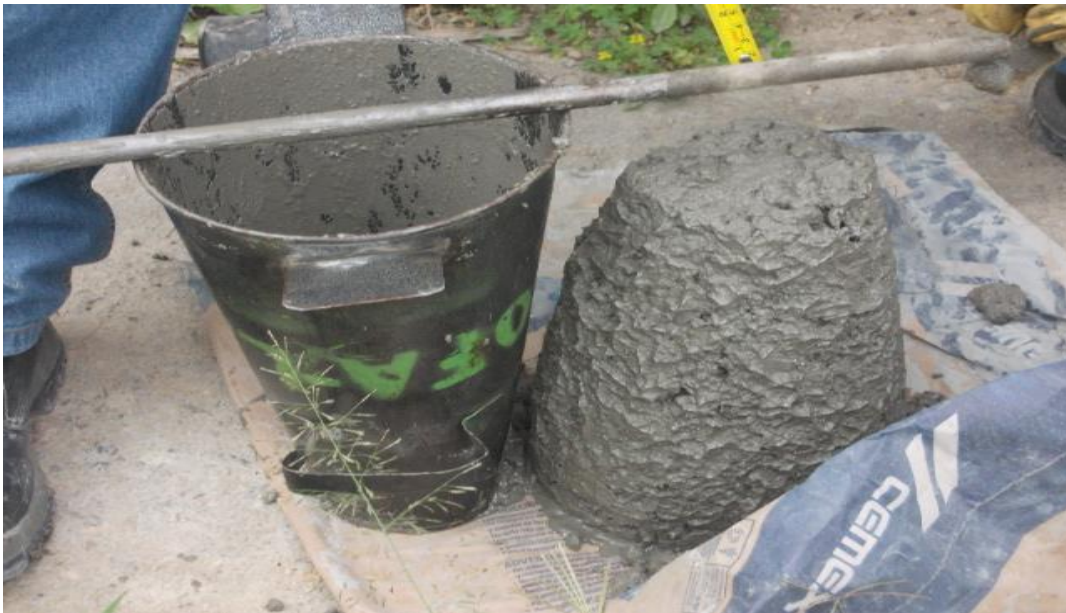
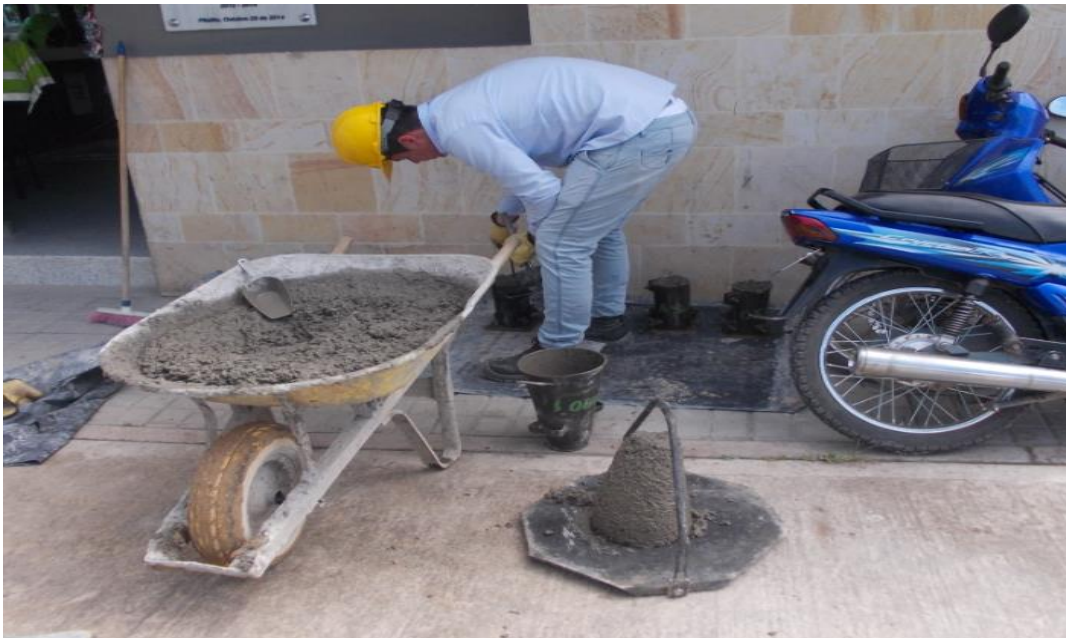
Figura 22. Pruebas de asentamiento

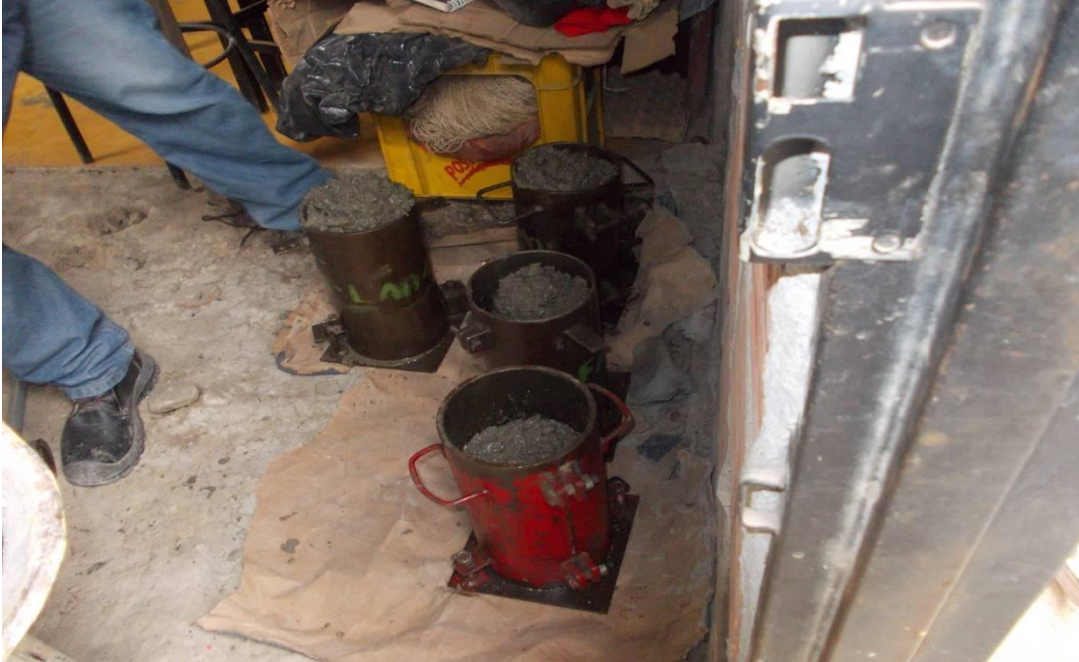
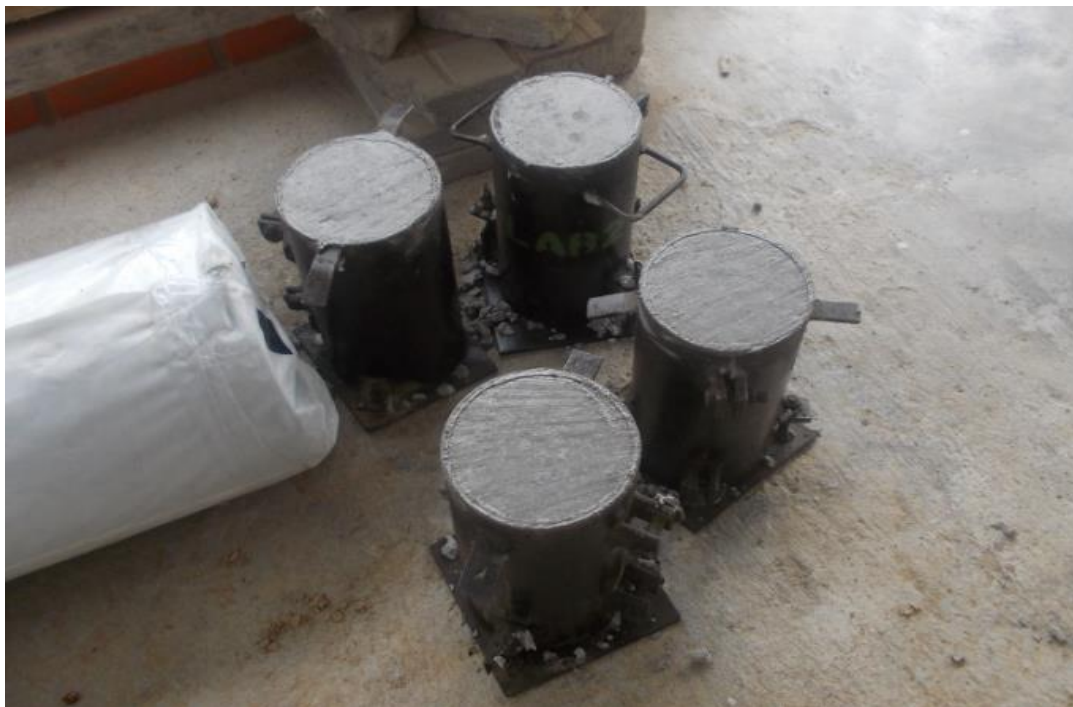
Figura 23. Muestras para ensayos de compresión simple

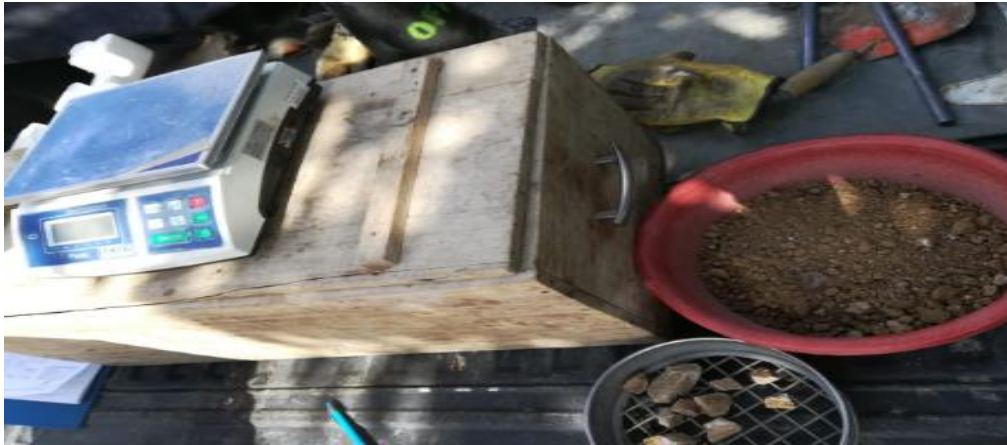
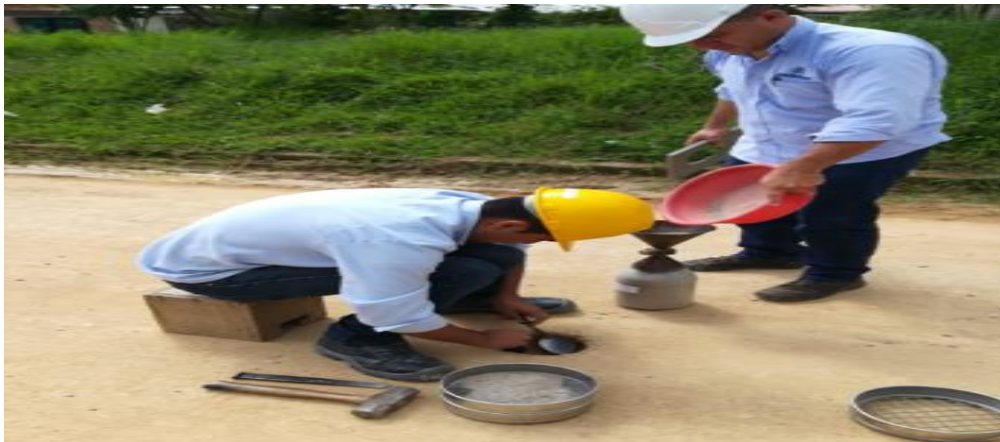
DETALLE	FECHA TOMA	TIPO ENSAYO	DESIDAD ESPERADA	RESISTENCI A FINAL OBTENIDA	CUMPLE/ NO CUMPLE
PZ22 - PZ21	30/10/2018	DENSIDAD IN SITU	95% P.M.	96,5% P.M.	CUMPLE

Figura 24. Ensayo de densidad In Situ
