**INFORME FINAL DE LA PRÁCTICA PROFESIONAL PARA OPTAR POR EL
TÍTULO DE INGENIERA CIVIL**

**AUXILIAR DE INGENIERÍA EN LA REHABILITACIÓN VIAL (PAVIMENTACIÓN
EN CONCRETO RÍGIDO) Y CONSTRUCCIÓN DEL ESPACIO PÚBLICO PARA
EL SETP POPAYÁN DEL TRAMO 9A: TRANSVERSAL 9N (CARRERA 9 A LA
VARIANTE), DE LA CIUDAD DE POPAYÁN.**

LEIDY JOHANA JIMÉNEZ VEGA

**UNIVERSIDAD DEL CAUCA
FACULTAD DE INGENIERÍA CIVIL
DEPARTAMENTO DE GEOTECNIA
POPAYÁN – CAUCA
2019**

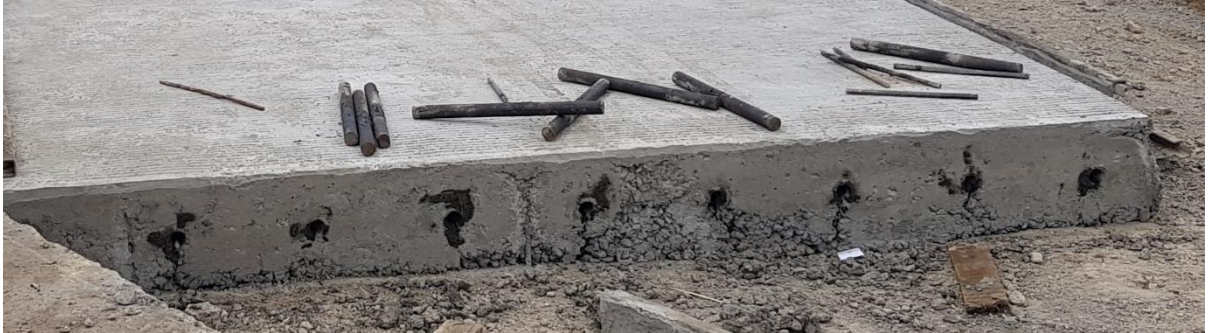
Figura N°39: Hormigueros.

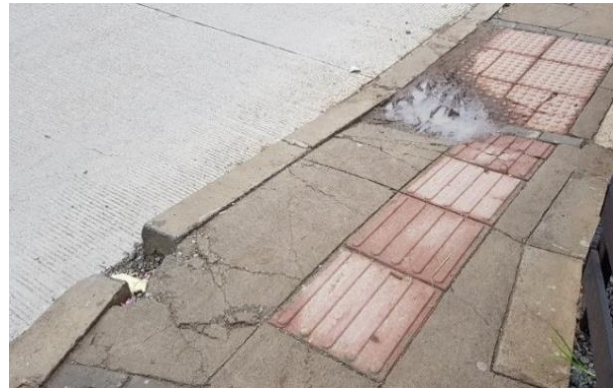
- ✓ Asentamiento de losetas, losetas sueltas, adoquines porosos y acabados inadecuados.
- ✓ Falta de conciencia de los habitantes del sector, que pasan los vehículos por encima de los andenes y ocasionan la destrucción de los elementos que lo conforman. Se requirió el remplazo de estos.

Figura N°54: Losetas destruidas.

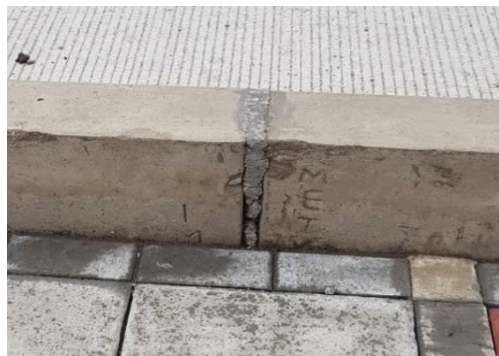
- ✓ Inadecuado acabado de las juntas entre bordillos del borde de vía.

Figura N°55: Juntas entre bordillos borde de vía.

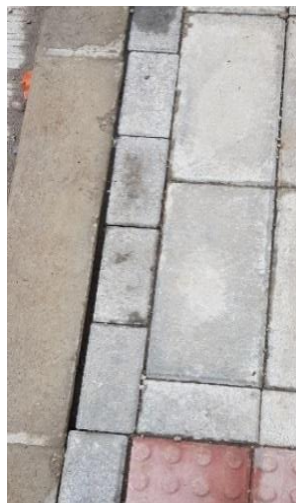
- ✓ Adoquines desalineados.

Figura N°56: Alineación adoquines.

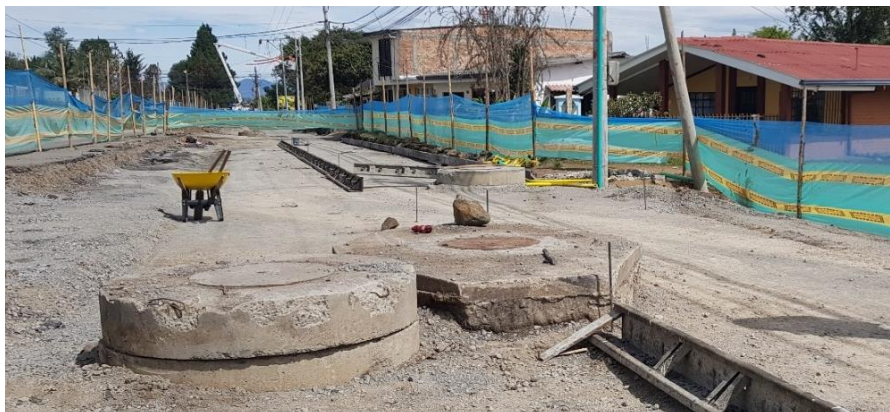
La presencia de recamaras de entidades como Emtel, Acueducto y Alcantarillado de Popayán y otras, impedían el paso de la maquinaria para realizar un adecuado proceso de extensión y compactación de las capas del pavimento, fue necesario emplear herramientas y equipos manuales en la conformación de ciertas zonas.

Figura N°58: Presencia de recamaras.

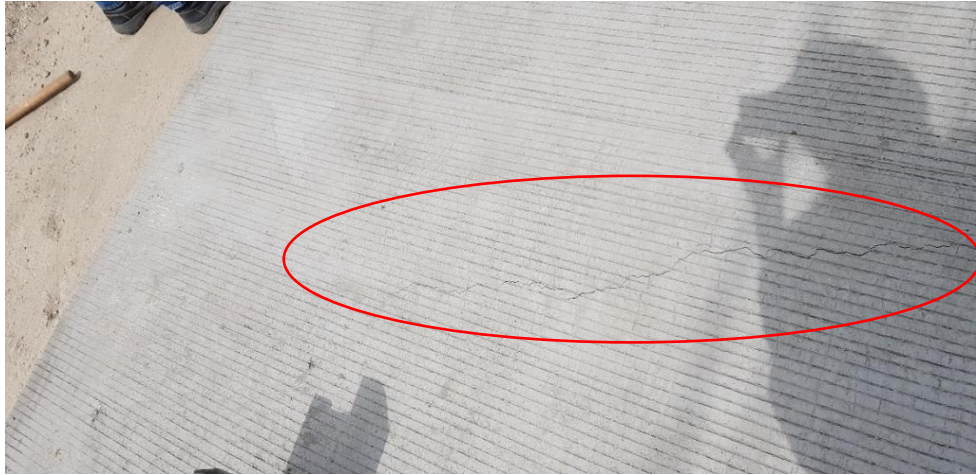
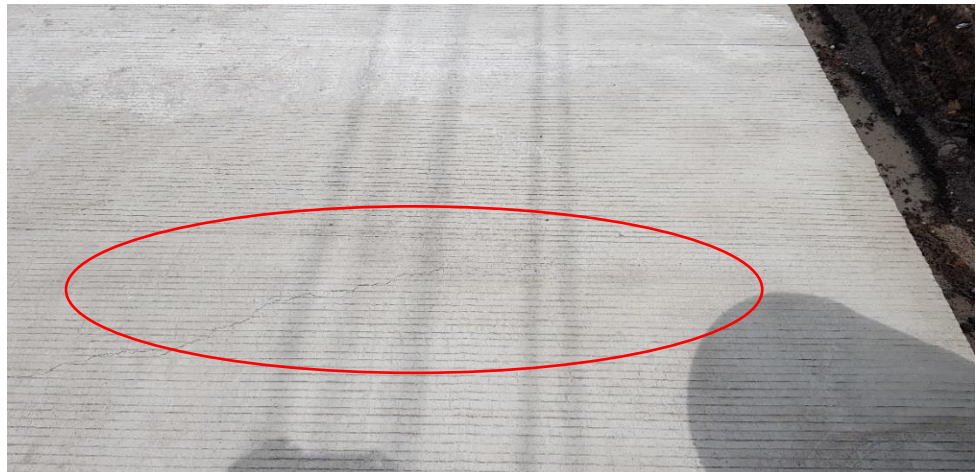
También se presentó un inconveniente que cabe mencionar, después de la fundición de las losas del carril externo entre K0+051 y K0+090 calzada norte, aparece la fisuración de once losas en sentido transversal, con más de 3 fisuras por losa, generando la necesidad de recibir un concepto técnico de los especialistas en pavimentos de la interventoría y del proveedor Argos, quienes concluyeron que las causas de falla fueron condiciones ambientales (temperatura y viento) del día de fundición, las cuales aceleraron de forma súbita el fraguado del concreto, generando una fisuración prematura, antes de que fueran cortadas las losas a la medida de la modulación. Para lo cual fue requerido la demolición total de las losas.

Figura N°60 y 61: Fisuras presentadas en losas K0+051 y K0+090.
