**APOYO AL ÁREA DE VIVIENDA DE LA CORPORACIÓN NASA KIWE EN
SUPERVISIÓN Y ASISTENCIA EN CONSTRUCCIÓN DE VIVIENDA SEGURA**

**Autor (a):
YENNY ALEXANDRA AGREDO DE LA ROSA
100411024401**

**Informe final de trabajo de grado, modalidad práctica profesional-pasantía
Requisito parcial para optar al título de Ingeniera Civil**

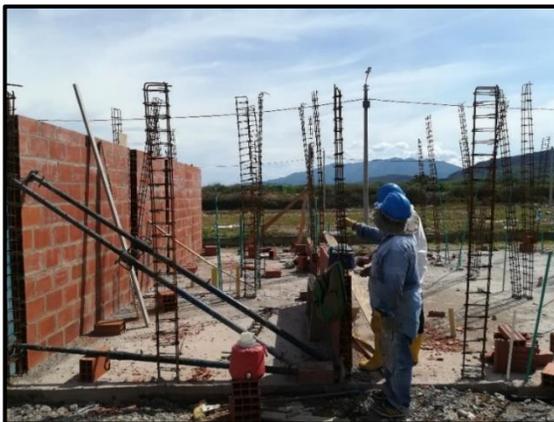
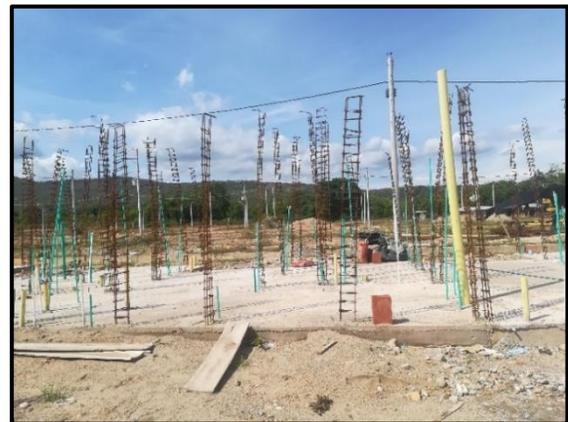
3. Se evidenció que la instalación de tubería sanitaria e hidráulica y todos los castillos de las columnetas y de los tanques de almacenamiento del proyecto están completas.

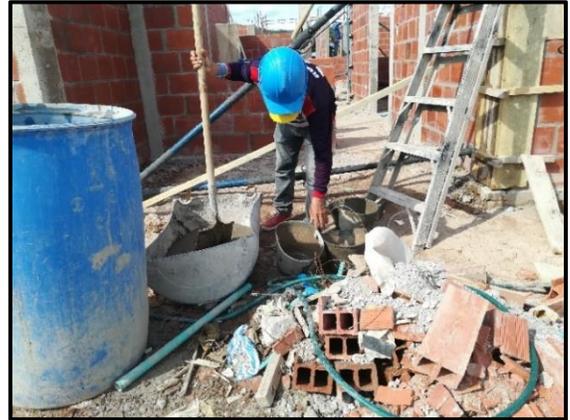
- La vibración del concreto se realiza de manera manual mediante una porra neumática.

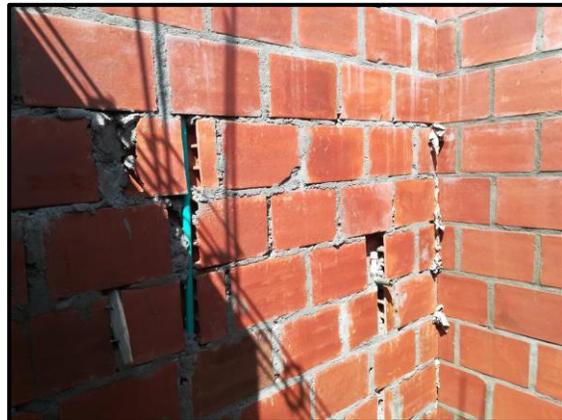
11. Las columnetas ya fundidas en concreto presentan hormigueros y fisuras, la segregación y la distribución de partículas no uniforme.

13. Se identifican imperfecciones en las columnetas presentes por el inadecuado proceso de colocación de formaleta, la lubricación de esta y su estado, mezclado, transporte demasiado largo con vibraciones que hace sedimentar las partículas.

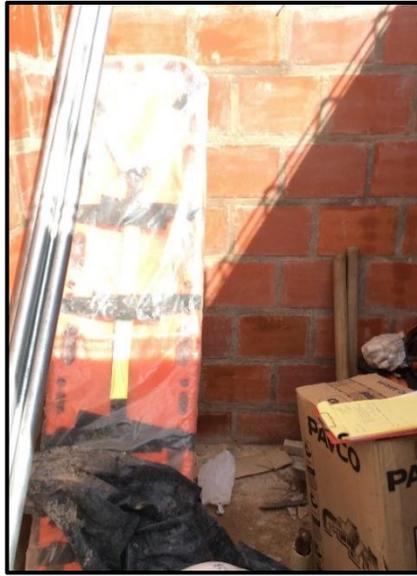
15. Al realizar la inspección a la obra se evidencia la falta de material, no se presenciaron bultos de cemento, ni ladrillo. Lo que impide el progreso del proyecto y el incumplimiento de los tiempos de entrega establecidos.

1. Tener material en obra para que no queden incompletas las actividades propuestas
2. Manejar bitácora en obra y ensayos de laboratorio
3. Disponer de un espacio propio de seguridad y salud en el trabajo, con el manual que se debe de seguir de: higiene, seguridad, comportamientos personales y laborales

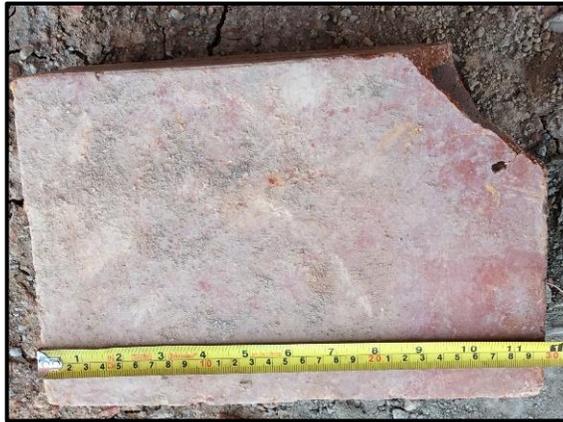
17. El ladrillo utilizado se presenta con características físicas no similares en cuanto a color y textura, las medidas trabajadas corresponden a las dadas por el diseño.

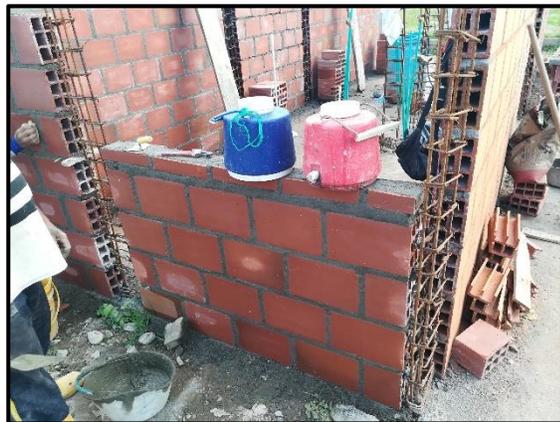
2. Se hace chequeo de espesores en el mortero de pega y se evidenció que no se está cumpliendo con las especificaciones dadas, el mortero de pega encontrado fue de 4.5 cm y el diseño está de 1.5cm

1. Demoler inmediatamente el muro donde se evidenció el mal manejo del mortero de pega y corregir el espesor.

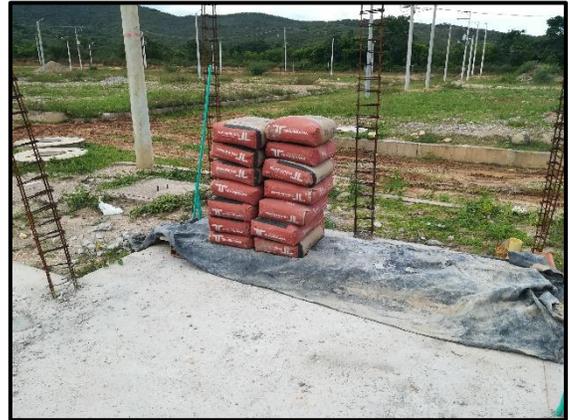
6. Persiste la mala disposición de materiales, se encuentran expuestos a la intemperie tanto los agregados como el acero. El cemento se encontró dispuesto sobre ladrillos y un plástico.

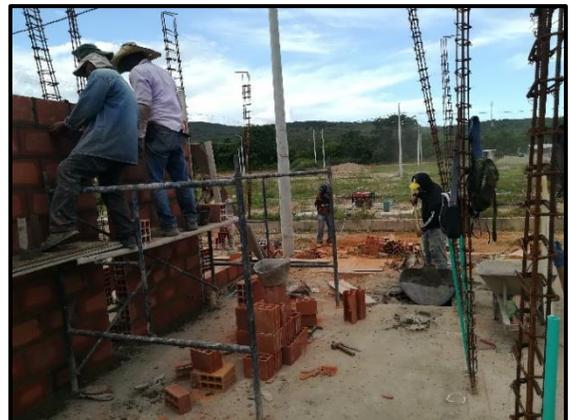
7. No se evidencia el uso de elementos de protección personal como casco, gafas, guantes y tampoco el uso de elementos contra caída. Hay personas ajenas a la obra dentro de ella.

2. Exigir al ingeniero contratista las medidas de seguridad de los trabajadores.

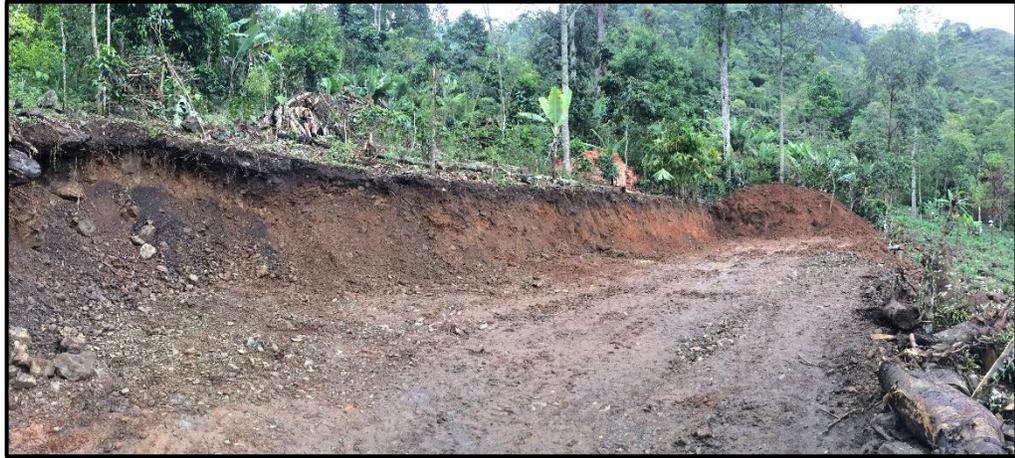
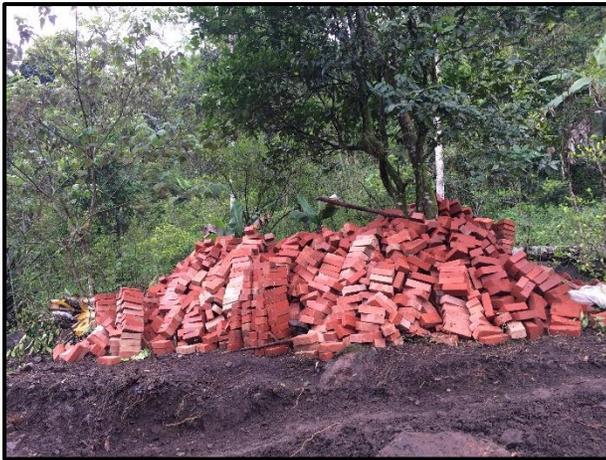
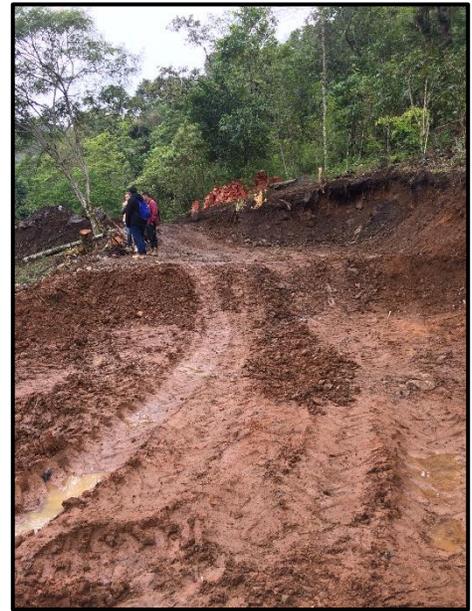
No se evidencia el manejo de los taludes, se recomienda al usuario hablar con el contratista para efectuar ese proceso antes de que inicie la construcción.

Los ladrillos no están dispuestos de la manera correcta, generando daño y humedad en estos: los materiales granular y fino se encuentra debidamente aislados de la lluvia, pero no del suelo; Se recomienda: **1.** moverlos para alejarlos de la vía y así evitar que la movilidad de carros, motos y peatones los rieguen. **2.** disponerlos sobre plástico que lo aisle del suelo.

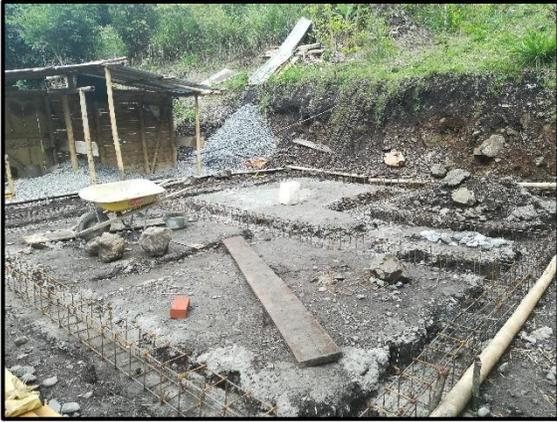
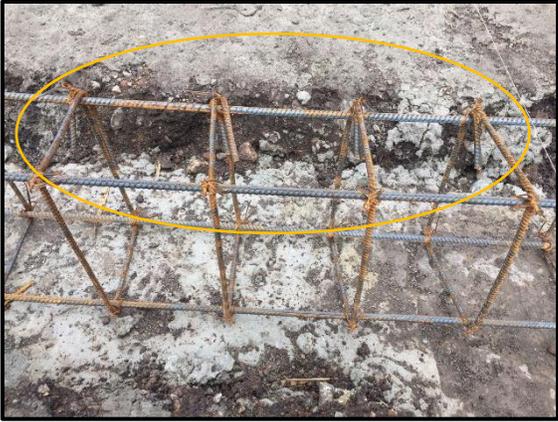
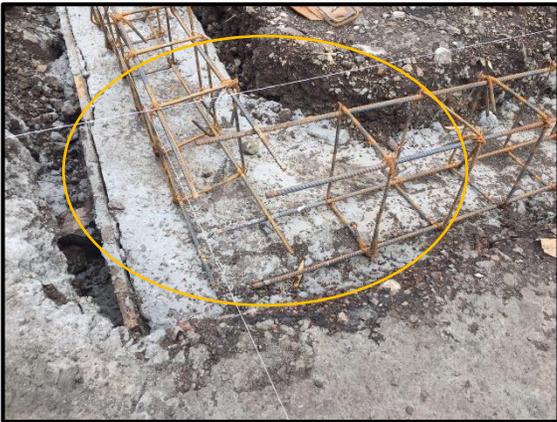
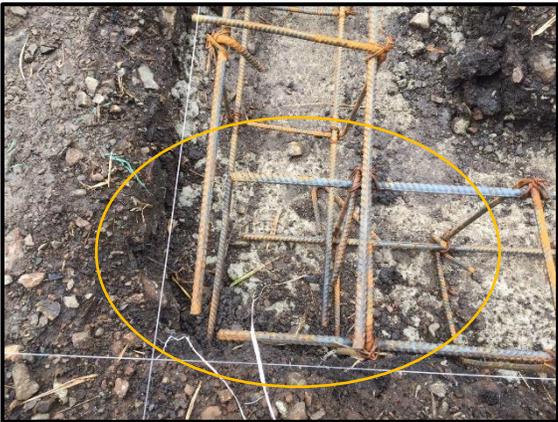
Vivienda 3

En la vivienda 3 se encuentra dispuesto el acero de las vigas de cimentación y unos castillos para las columnetas.

Los ganchos están siendo dispuestos en una sola dirección creando una línea de falla en la cimentación, adicional a eso no tiene continuidad el acero en las esquinas de los castillos, dejando así, la función de la estructura trabajando por separado y no en conjunto como lo indican los planos del diseño.

Los materiales están dispuestos algunos bajo techo y otros al aire libre dando paso a la contaminación de esté y al sometimiento de la lluvia y el viento.

Se da aviso al contratista y al maestro para que corrija lo estructural y no se autoriza la continuación sin que esto se haya solucionado, se da como recomendación el manejo más amable con los agregados granular y fino, para no tener que verse obligados a su limpieza o posible deshecho de ese material.

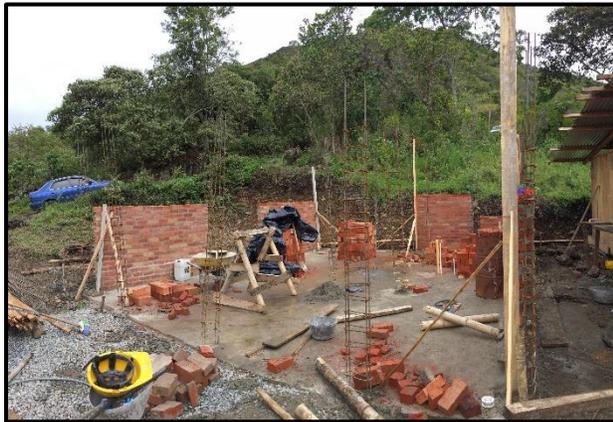
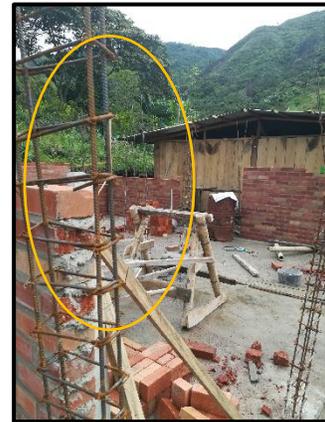
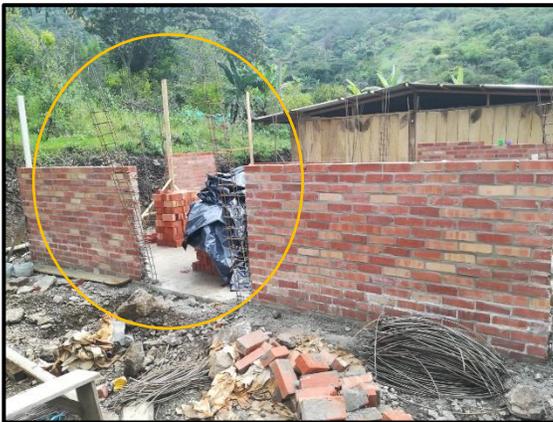
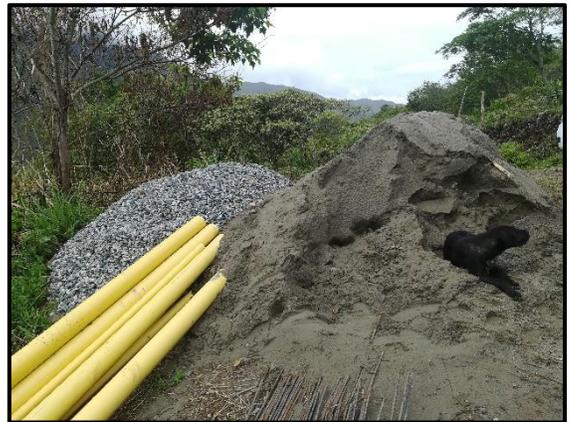
Vivienda 4

Presenta finalizada la cimentación y están los muros externos con una altura de 1.5 metros levantados.

Los ganchos están siendo dispuestos en una sola dirección creando una línea de falla en las columnetas.

Los materiales están expuestos a la intemperie y a residuos sólidos, se recomienda el uso de plástico para protección del material tanto en la parte inferior como superior del acopio de material.

1. Trabajar con mayor personal en cada vivienda
2. Disponer los ganchos de los estribos en secuencia y no por el mismo lado.
3. Planear entre contratista y beneficiario la adecuación de los taludes existentes en los lotes
4. Mantener el agregado cubierto y aislado del suelo por medio de plástico, o madera.
5. Organizar los ladrillos de forma uniforme apenas se haga el descargue de este, y solicitar cambio porque no hay uniformidad de características físicas
6. Respetar las medidas del mortero de pega y pegar ladrillos uniformes y con sus lados completos

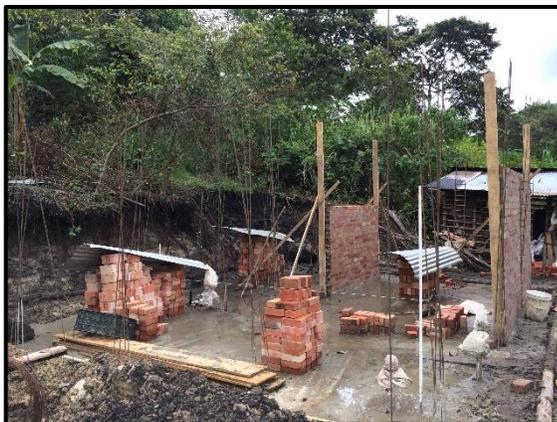
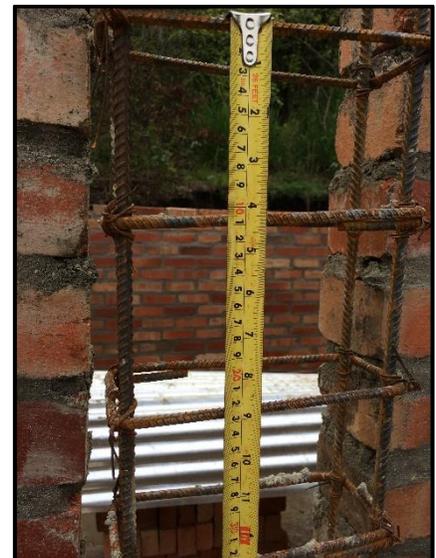
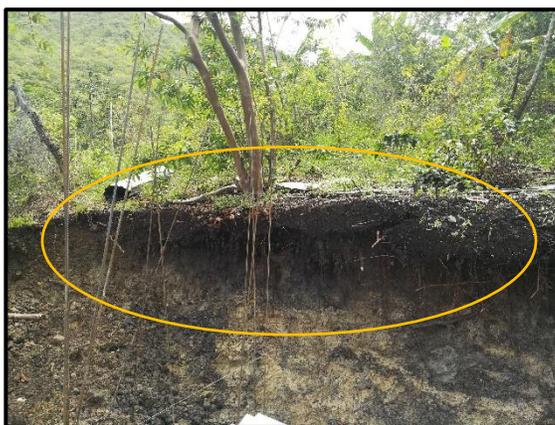
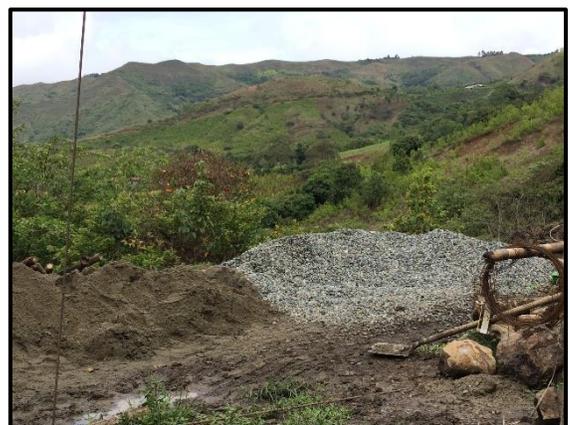
Vivienda 5

Presencia de 2 muros externos y 1 interno de la vivienda y están dispuestos todos los aceros de las columnetas, algunas sin estribos aún.

Se solicita intervenir el talud que está a menos de un metro y evitar un desmoronamiento que conlleve daños en los muros después de finalizados o accidentes al personal que se encuentra en obra.

La disposición del material está expuesta a la intemperie, se solicita tender un plástico sobre el material y librarlo de la lluvia y viento además de materiales orgánicos presentes en obra.

El ladrillo no está almacenado al inicio de manera ordenada, exponiéndolo a sobrecargas que ocasionan fracturas en sus caras inclusive la fracturación total del ladrillo, al llevarlo a obra se acomoda en bloques y se cubre de la lluvia.
