INTERVENCION COMO AUXILIAR DE INGENIERIA EN LA GESTION DE
INFRAESTRUCTURA EN EL AREA DE VIVIENDA EN LA CORPORACION NASA
KIWE

INFORME FINAL DE PRACTICA PROFESIONAL PARA OPTAR AL TITULO DE
INGENIERO CIVIL

PRESENTADO POR:
ALEJANDRO JOSÉ PILAQUINGA ZUÑIGA
CÓDIGO: 100414010799

UNIVERSIDAD DEL CAUCA
FACULTAD DE INGENIERÍA CIVIL
DEPARTAMENTO DE VIAS Y TRANSPORTE
PROGRAMA DE INGENIERÍA CIVIL
POPAYÁN, ABRIL 2019

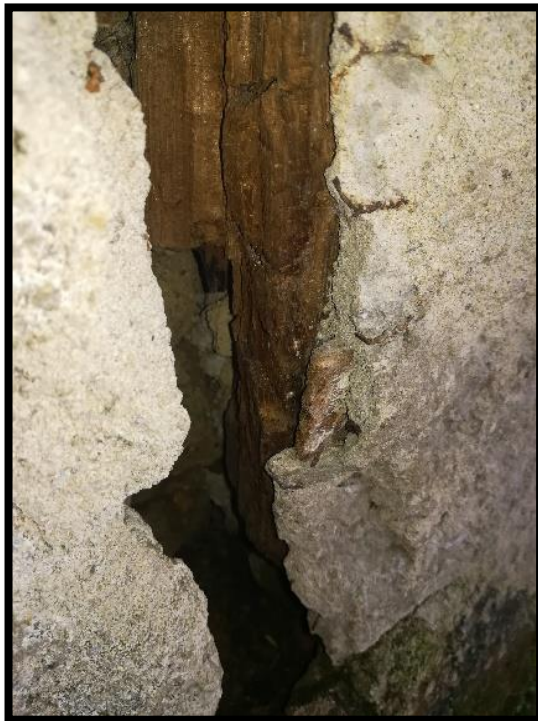
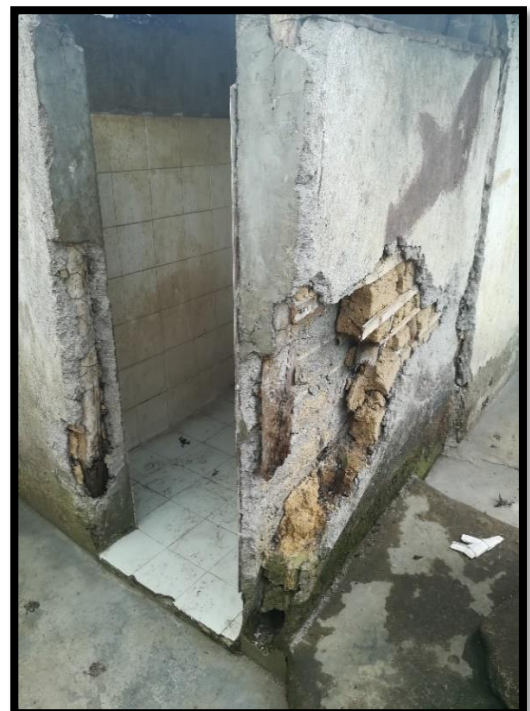
Vereda El Naranjal

Realizada la visita se pudo identificar una serie de problemas que afecta casi el 100% de los beneficiarios reasentados en las veredas antes mencionadas, ya que algunos han realizado un tipo de mantenimiento preventivo a sus viviendas como se aclara a continuación. Los problemas encontrados fueron :

1) Grave estado de deterioro en la madera que soporta los muros (parales), donde la madera implementada originalmente fue guadua y pino ,2) Deterioro de la estructura de la cubierta ,en raíz de este problema algunos beneficiarios han cambiado el material de dicha estructura de Pino y Guadua a madera acerrada ,3) Mal estado del cielo raso en la viviendas (desplome) que cuentan con este ,se resalta que dicho cielo raso no fue construido por la CNK ,este fue construido por los beneficiarios implementando barro, 4) Deterioro de la teja implementada en la cubierta la cual fue originalmente en Zinc.

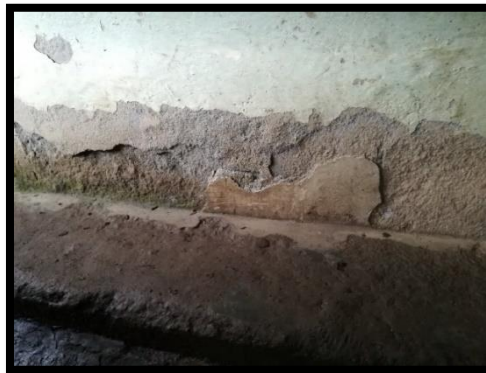
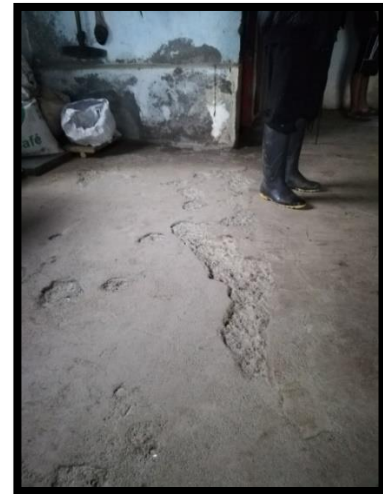
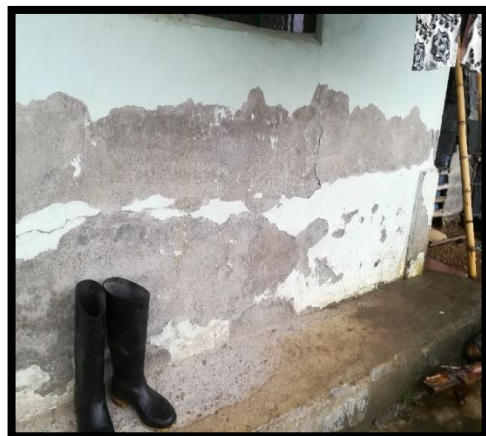
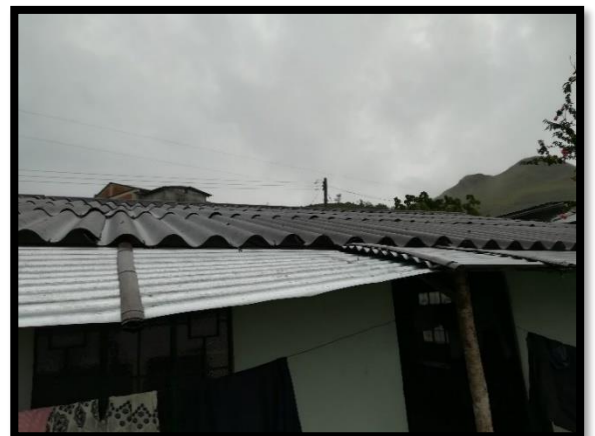
Vivienda georreferenciada #1 correspondiente a Adán Chindicue Muñoz

En la visita realizada a esta vivienda se identificaron cada uno de los problemas mencionados anteriormente, exceptuando el desgaste de la teja de la cubierta, ya que esta no presenta señales de deterioro.

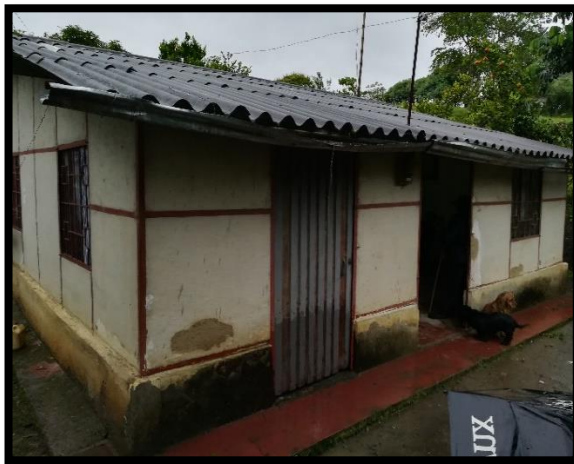
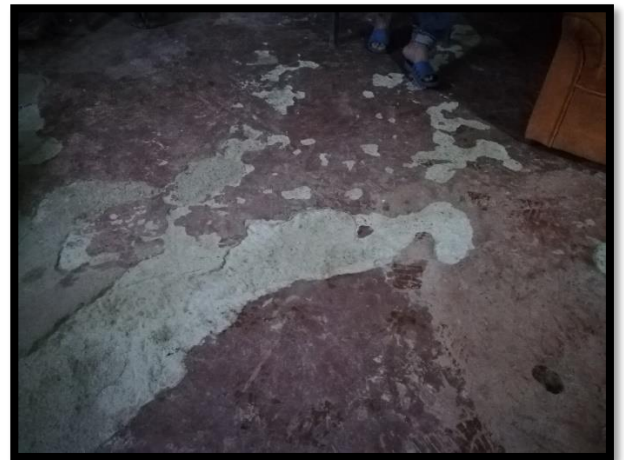
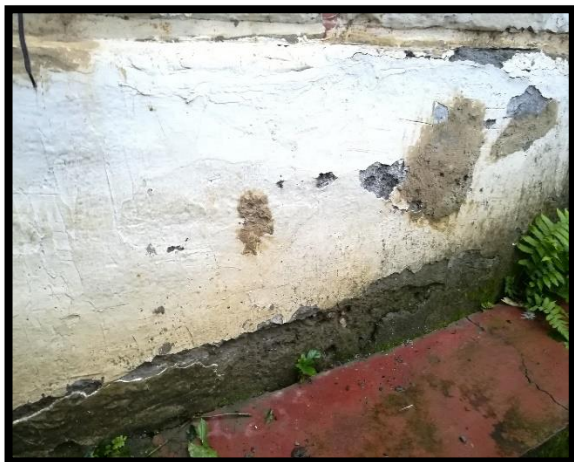
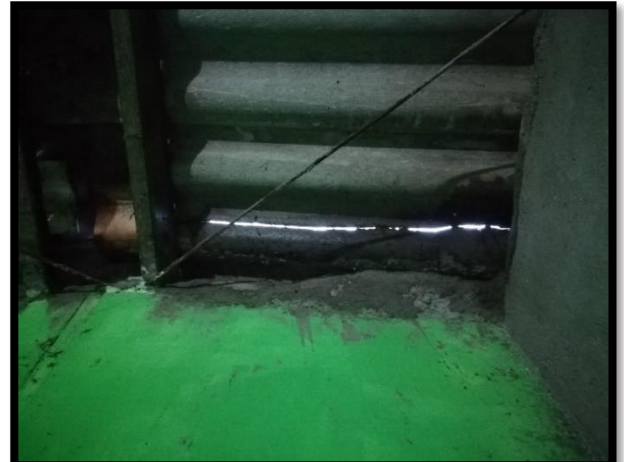
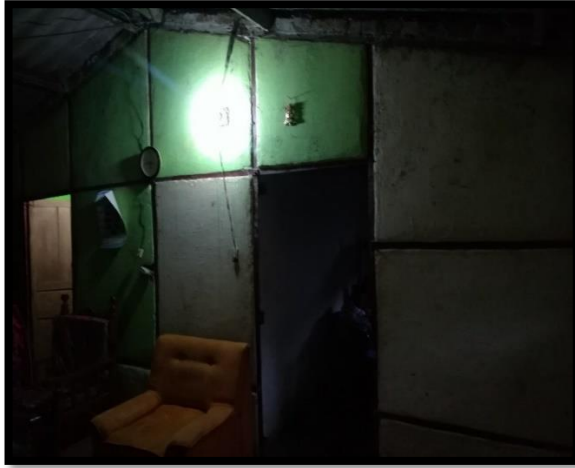
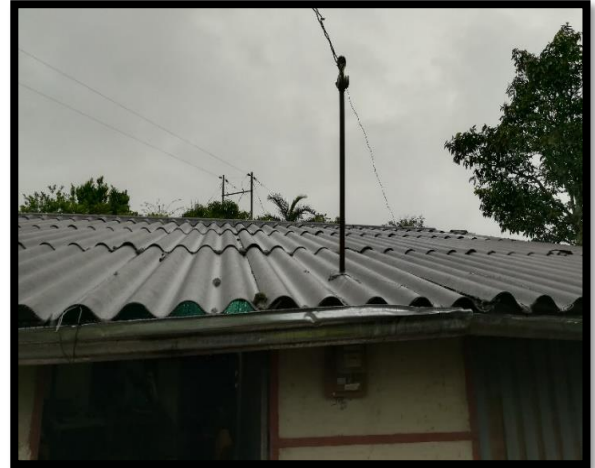
Vivienda georreferenciada #2 correspondiente a Lilia Gutiérrez De Parra

Al evaluar los aspectos técnicos de la vivienda ,nos encontramos con un estado de habitabilidad pésimo, ya que la vivienda georreferenciada no ha recibido ningún tipo de mantenimiento por parte del beneficiario, los aspectos encontrados fueron :Pisos reventados, muros exteriores deteriorados en la parte inferior por humedad ,teja de la cubierta presenta daños en la zona de las alcobas y por último el agua de escorrentía corre por los alrededores y parte central de la vivienda ,generando que al momento de presentarse lluvias en la zona la vivienda se inunde.

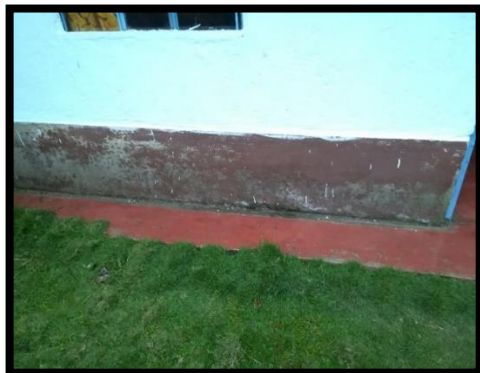
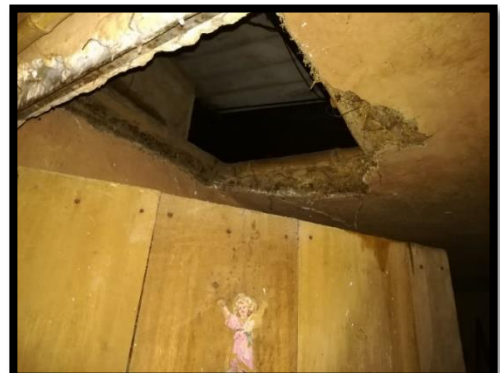
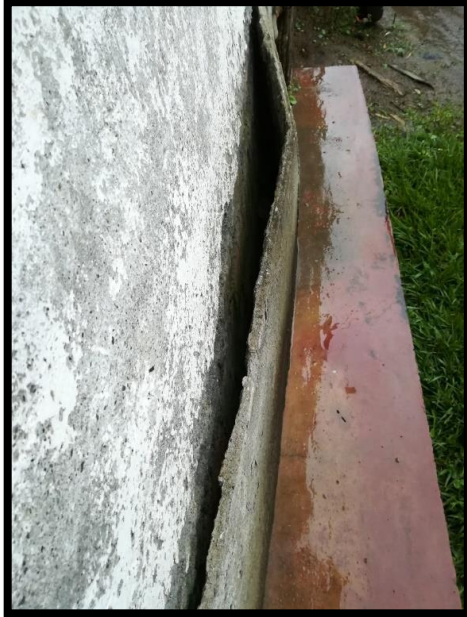
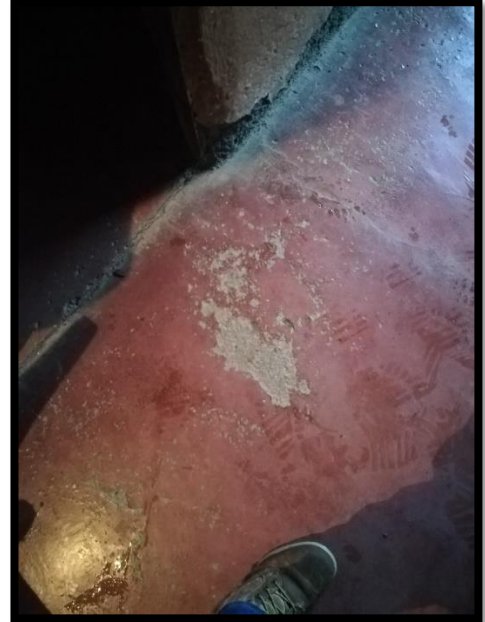
Vivienda georreferenciada #3 correspondiente a Libardo Rocha Medina

Realizada la inspección de la vivienda, los aspectos encontrados concuerdan con el estado de habitabilidad de la vivienda correspondiente a la señora Lilia Gutiérrez De Parra, ya que se evidenciaron

pisos reventados, muros exteriores e interiores deteriorados en la parte inferior por humedad, teja de la cubierta presenta goteras, por lo cual el beneficiario ha tratado de dar una solución temporal y por último el agua de escorrentía corre por los alrededores y parte central de la vivienda debido su disposición en el terreno (bajo nivel), generando que al momento de presentarse lluvias en la zona la vivienda se inunde. Al momento de realizar la inspección el beneficiario nos aclara que, por su afán en recibir la vivienda, el mismo realizó las divisiones (muros) de las habitaciones y el cielo raso implementando bahareque.

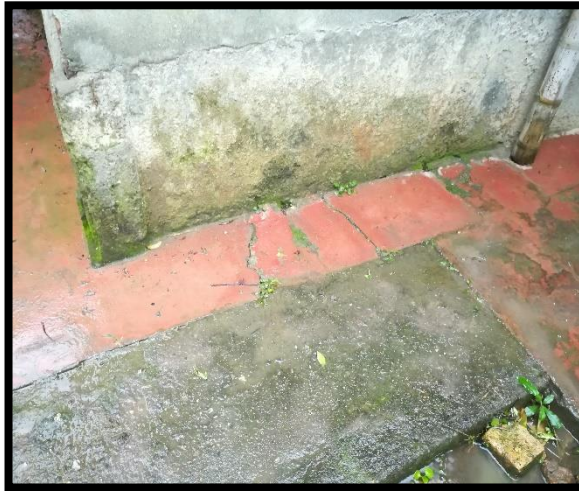
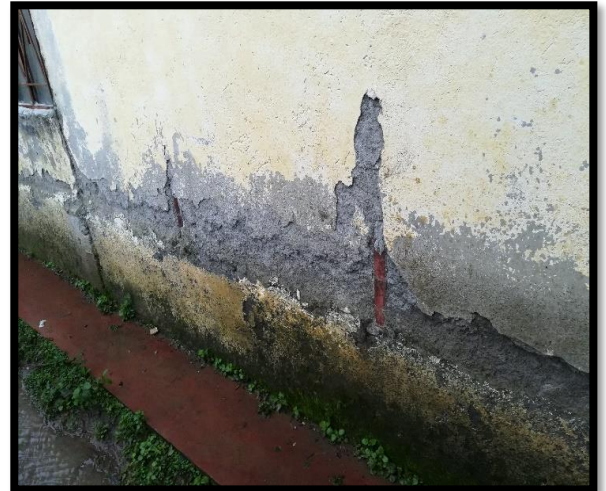
Vivienda georreferenciada #4 correspondiente a Rubén Teres

Finalizada la inspección de la vivienda pudimos identificar los mismos errores que se han venido presentado en las anteriores examinadas, exceptuando el desgaste de los pisos, debido a que el beneficiario ha colocado una baldosa de cerámica en el piso, evitando el reventamiento de los mismos, los daños presentados son: Muros exteriores y andenes deteriorados en la parte inferior por humedad, teja de la cubierta presenta goteras y por último el agua de escorrentía corre por los alrededores y parte central de la vivienda debido su disposición en el terreno.

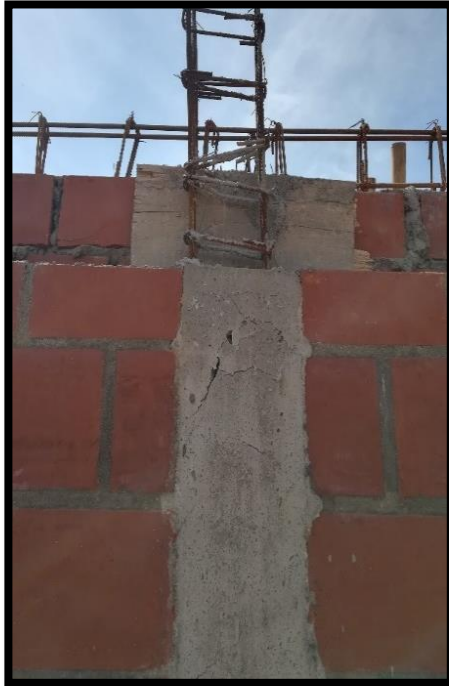
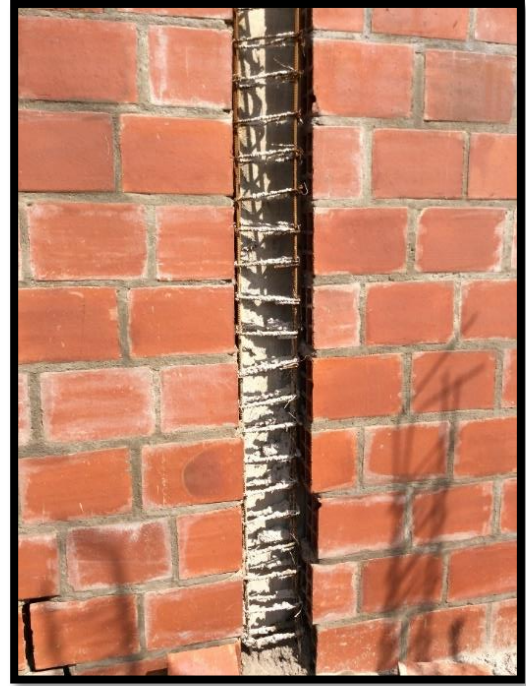
- 8 Se identifica un error en el proceso constructivo, las formaletas de las columnetas entre juntas de dilatación no están siendo extraídas, estas permanecen como se muestra en las imágenes, por lo que se procedió a informar a obreros y maestro de obra sobre el error presentado para evitar que este se siga presentando en el proceso constructivo.

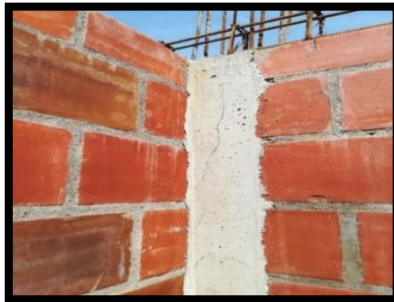
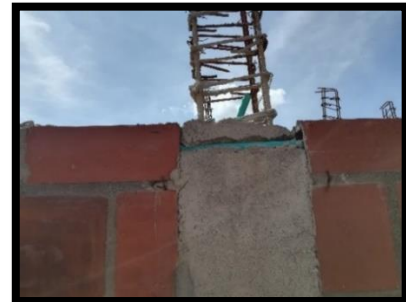
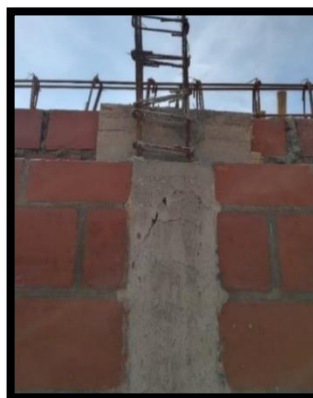
- 11 Las columnetas ya fundidas en concreto se encuentran con presencia de hormigueros y fisuras, donde se puede concluir que las columnas tienen problemas de segregaciones (distribución de sus partículas no uniforme), lo cual surge cuando hay un proceso inadecuado de manipulación, colocación y compactación (vibrado) del concreto.

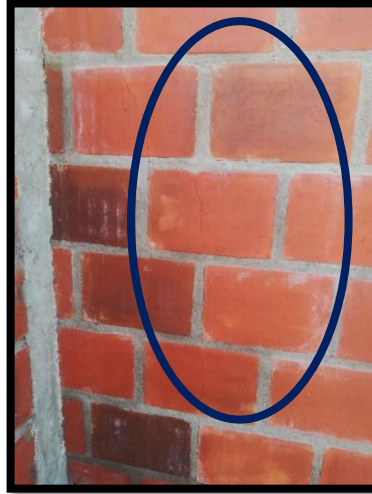
- 12 Se evidencian fallas en los muros de ladrillo por presencia de fisuras verticales y horizontales.

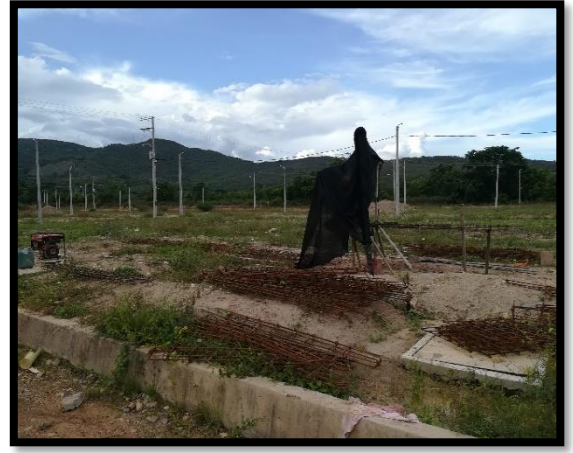
6. Persiste el mal almacenamiento de materiales ya que estos se encuentran sin protección contra la intemperie, por lo que se recalcó al maestro de obra la importancia de tener este cubierto con plásticos en la parte superior e inferior.
 - Acero visiblemente oxidado, el maestro de obra James Vargas hace observación; el acero a utilizar en cada uno de los procesos constructivos ya se encuentra totalmente flejado.

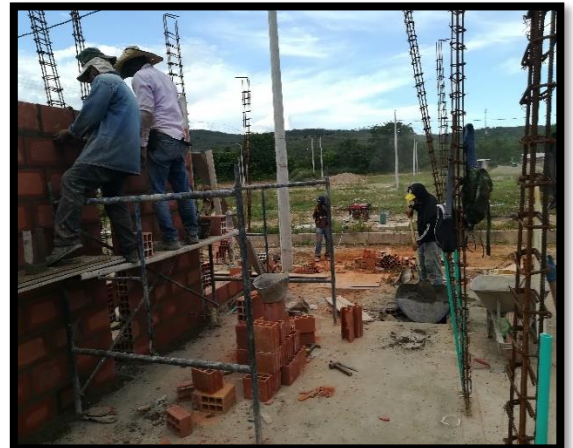
7. No hay un uso de elementos y equipos de protección personal como guantes, casco, gafas y elementos de protección contra caída.

Observación: Hay personas ajenas a la obra dentro de ella, lo cual no debe ser permitido.

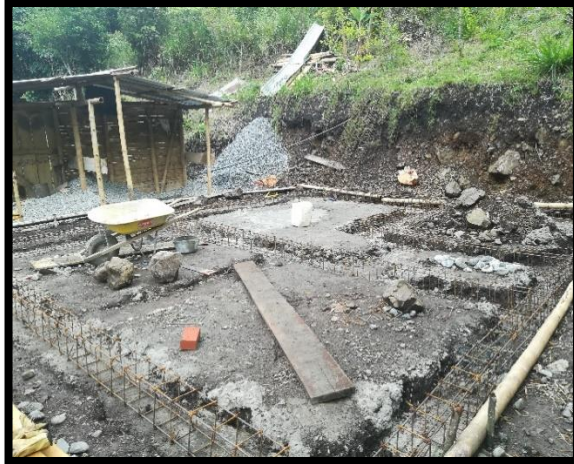
- ✓ Al llegar al lote de construcción de la vivienda #3 nos damos cuenta que la construcción de la misma se encuentra en la etapa de ubicación, excavación, flejado y armados de aceros para las vigas de cimentación y algunas columnas como se muestra en la Imagen #1

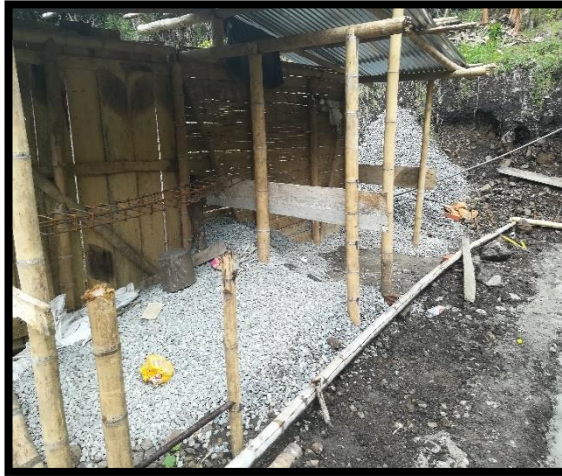
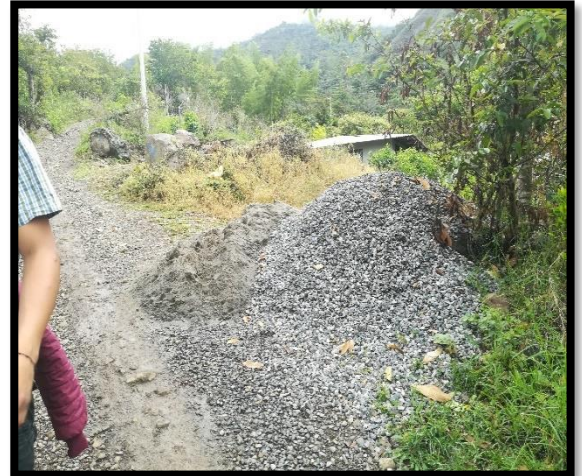
- ✓ De igual forma que la vivienda #1 y #2 se verificó el mal manejo de los materiales de construcción, ya que algunos de estos como el agregado y la arena se encuentran desprotegidos contra la intemperie, por esa misma razón se recomienda la utilización de un plástico que rodee tanto la parte superior e inferior de los materiales (Imagen #5 y #6).
