**AUXILIAR DE INGENIERÍA COMO APOYO EN LA EJECUCIÓN DEL CONTRATO
N°: 20171800007187 EN LA CIUDAD DE POPAYÁN, PAVIMENTO RÍGIDO Y
FLEXIBLE**

FACULTAD DE INGENIERÍA CIVIL, PROGRAMA DE INGENIERÍA CIVIL, DEPARTAMENTO DE
GEOTECNIA

2018

Informe de trabajo de grado presentado como requisito parcial para optar al título de:

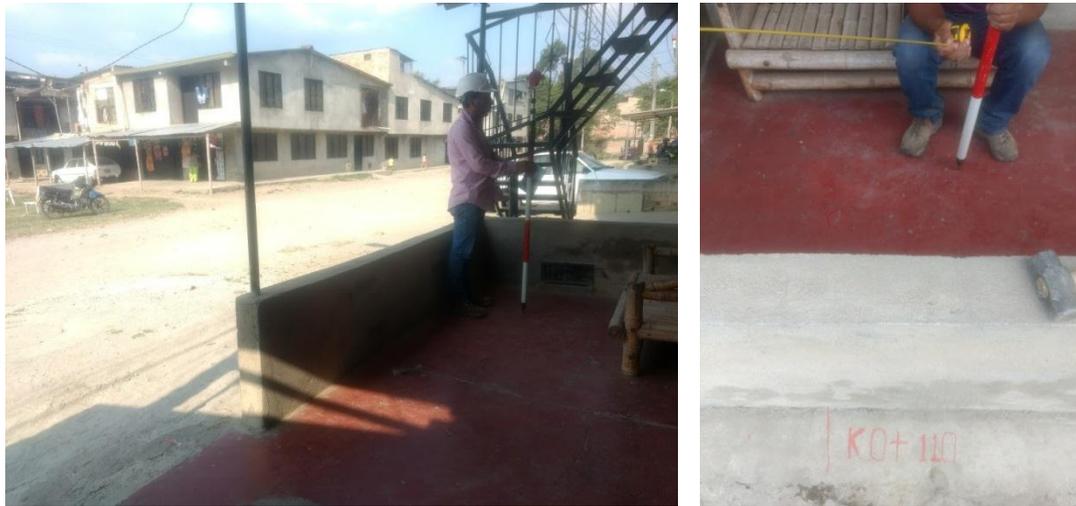
Ilustración 11. Localización y replanteo. El replanteo invade un bien inmueble.

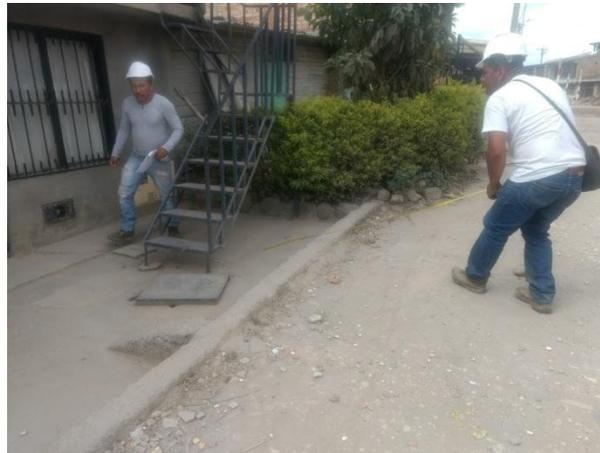
Ilustración 12. Localización y replanteo. Posible demolición de escalera.

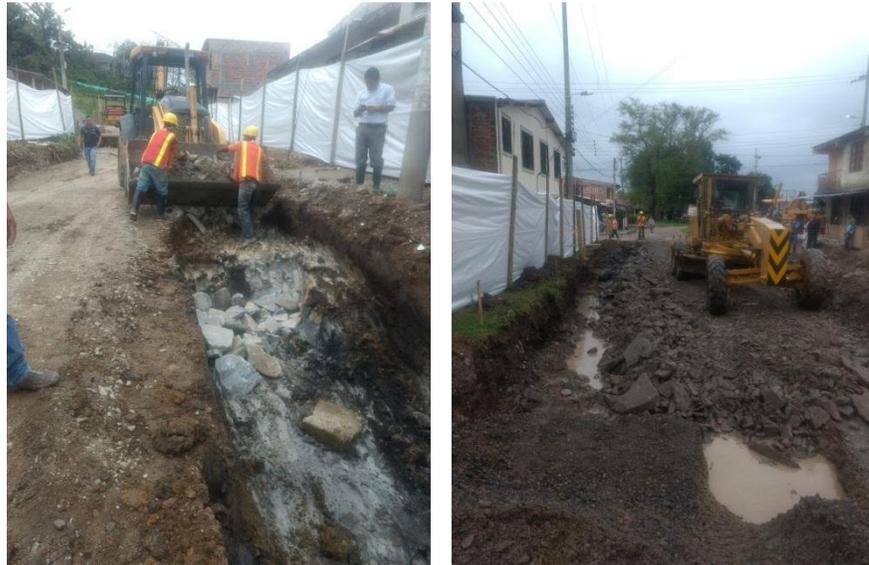
Conforme se iba excavando, afloraron una serie de depósitos de suelos blandos coloquialmente llamados "fallos" que no es otra cosa que arcilla de alta compresibilidad de color gris, también material de escombros y material orgánico, obviamente poco competente para ser usado como subrasante. Es por ello que se decide retirarlos ocasionando una sobre excavación para llegar a estratos más firmes. El Auxiliar Pasante de ante mano sabe que el contrato permite como recurso profundizar hasta 0.5 m más de lo necesario para corregir las condiciones mecánicas del suelo con material de mejoramiento, pero ocasionalmente se encontraban materiales de pésimas condiciones a mayores profundidades permitidas por el contrato, lo cual provocaba un mayor gasto de mejoramiento, incluso a acaparar todo el mejoramiento que el contrato contemplaba para los demás barrios faltantes.

Ilustración 19. Movimiento de tierras. Depósitos de suelos blandos Barrio Nuevo Japón.

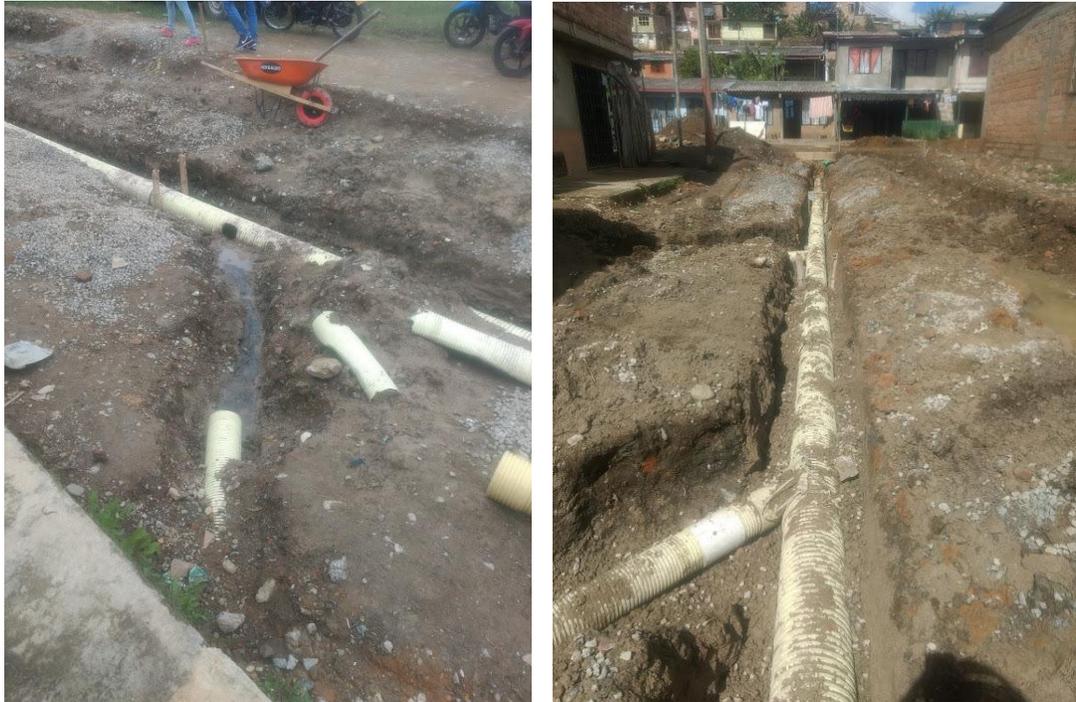
El diseño del proyecto contaba con un certificado por parte de la entidad Acueducto y Alcantarillado de Popayán, el cual garantizaba una profundidad mínima de las redes de acueducto y alcantarillado, *valga la redundancia*, de 0.8 m el cual se constato que no fue real ya que en el proceso de excavación se encontraron las redes poca profundidad y en múltiples ocasiones el equipo de excavación ocasiono serios daños en estas. En uno de los daños se evidencio que en la calle 26 Bis entre carrera 7B y 8B existía una red de alcantarillado sanitario a 0.25 m de profundidad y que este a su vez se encontraba funcionando a contra flujo, lo que hizo que se suspendiera las actividades en este tramo por parte de la interventoría del contrato, hasta tener respuesta por parte de la entidad responsable de este.

Ilustración 20. Movimiento de tierras. Daños de Alcantarillado Sanitario. Barrio Nuevo Japón.

Ya que no se recibe una respuesta satisfactoria para el contratista, se decide en comité de obra que la reparación de la red de alcantarillado y otros daños la debe realizar el contratista, añadiendo al contrato una actividad adicional. En la reparación de este y otros inconvenientes se remplazan los tubos existentes por tubos de NOVAFORT, aquellos que satisfacen los requisitos de la RAS 2000 recubriéndolos con malla electro-soldada y concreto hidráulico para evitar deformaciones, ya que estos quedaran inmersos en la estructura del pavimento.

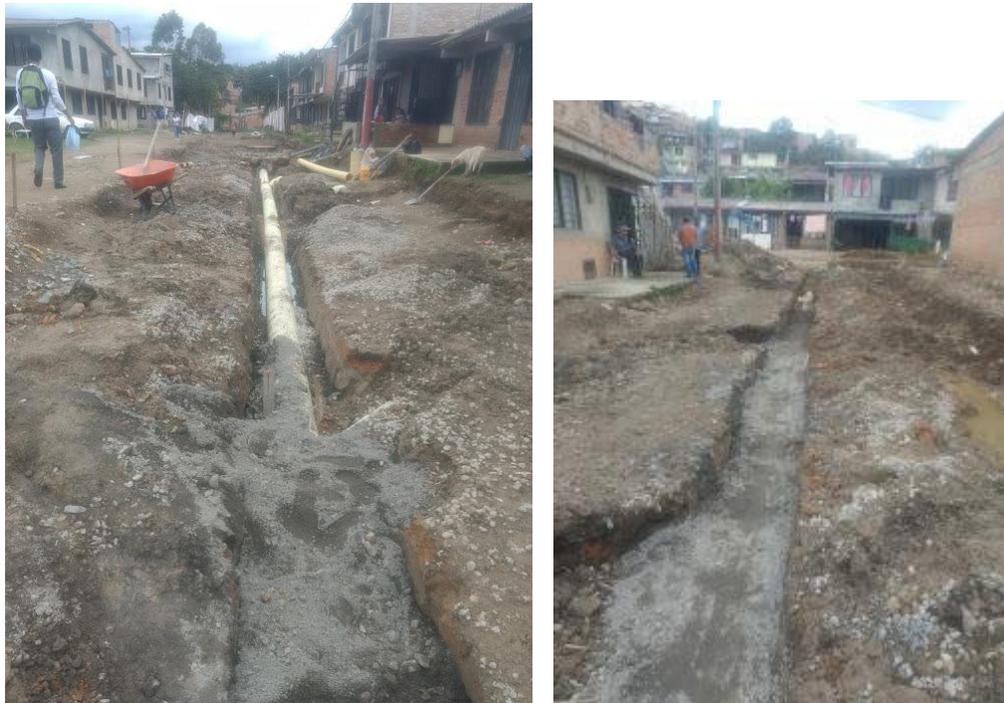
Ilustración 21. Movimiento de tierras. Reparación de Alcantarillado Sanitario. Barrio Nuevo Japón.

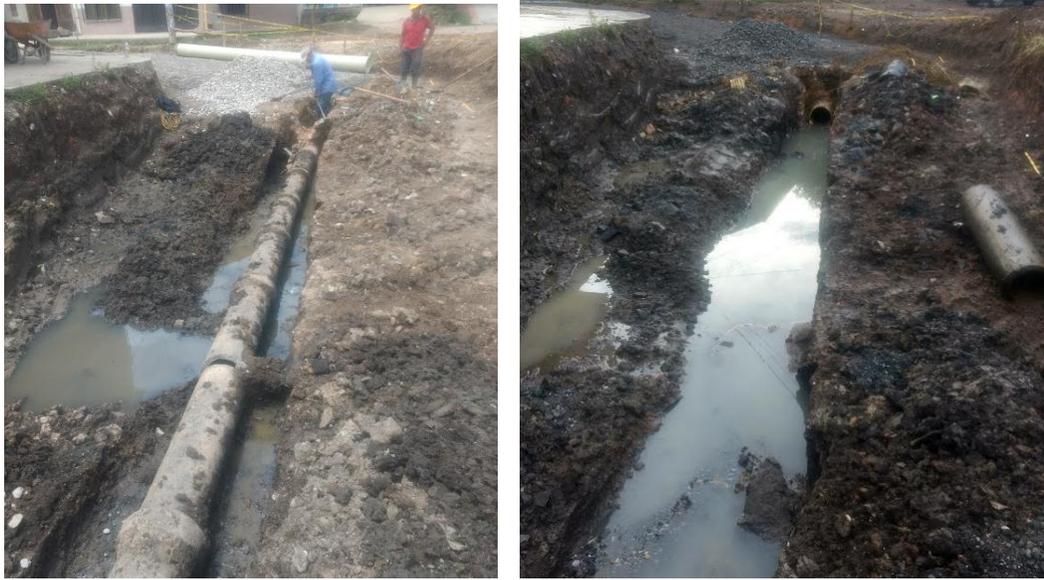
Ilustración 22. Movimiento de tierras. Daños de Alcantarillado Mixto. Barrio Nuevo Japón.

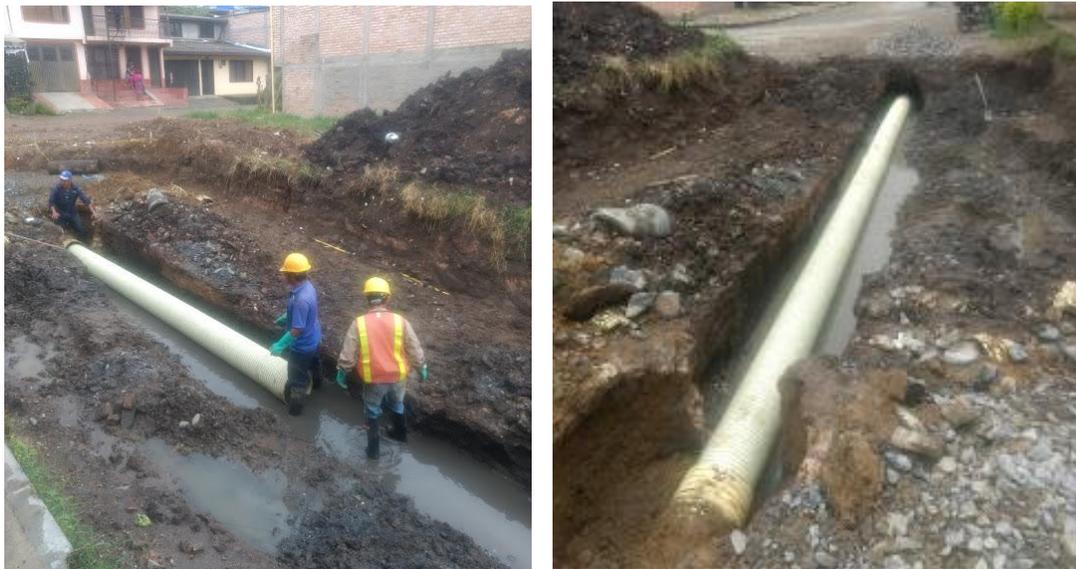
Ilustración 23. Movimiento de tierras. Reparación de Alcantarillado Mixto. Barrio Nuevo Japón.

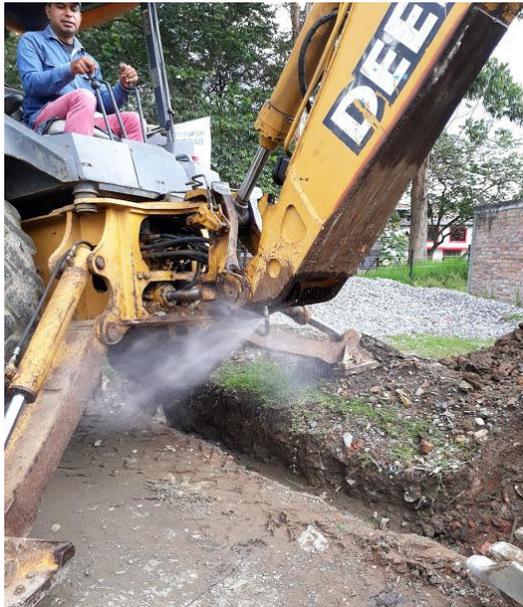
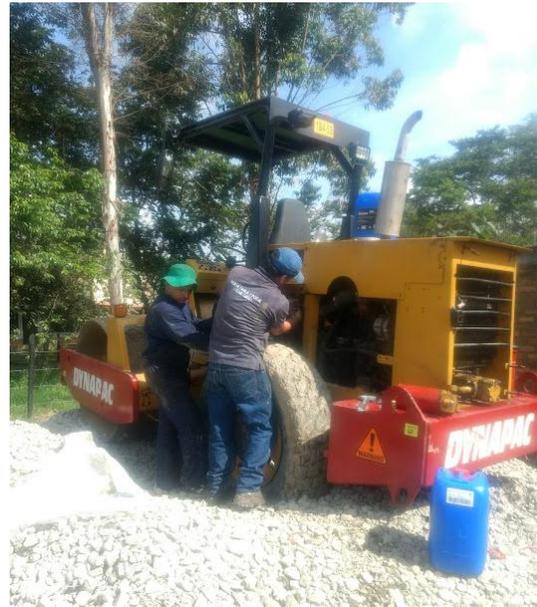
Las actividades de excavación se inician en temporada invernal, lo que ocasiona retraso en el flujo normal de obra y daños en la subrasante. Conforme pasa el tiempo los equipos también sufren averías a causa de su desgaste normal. En general, lo anterior se manifiesta a lo largo de la ejecución del contrato en todos los frentes de obra.

Ilustración 24. Movimiento de tierras. Avería de la excavadora Jhon Deere 310 SG y el Dynapac.

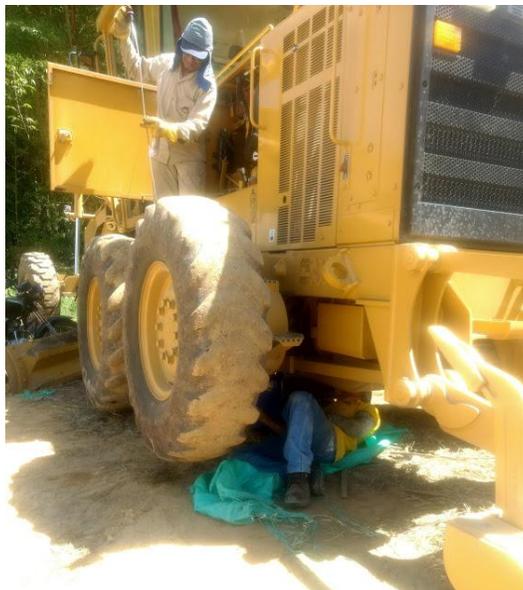
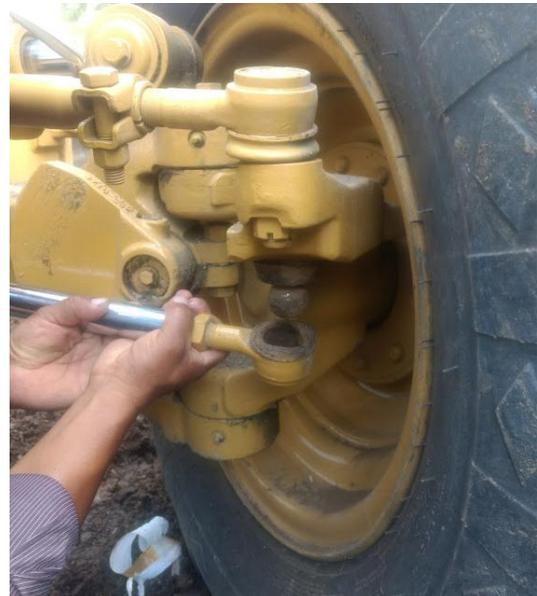
Ilustración 25. Movimiento de tierras. Avería de la Motoniveladora.

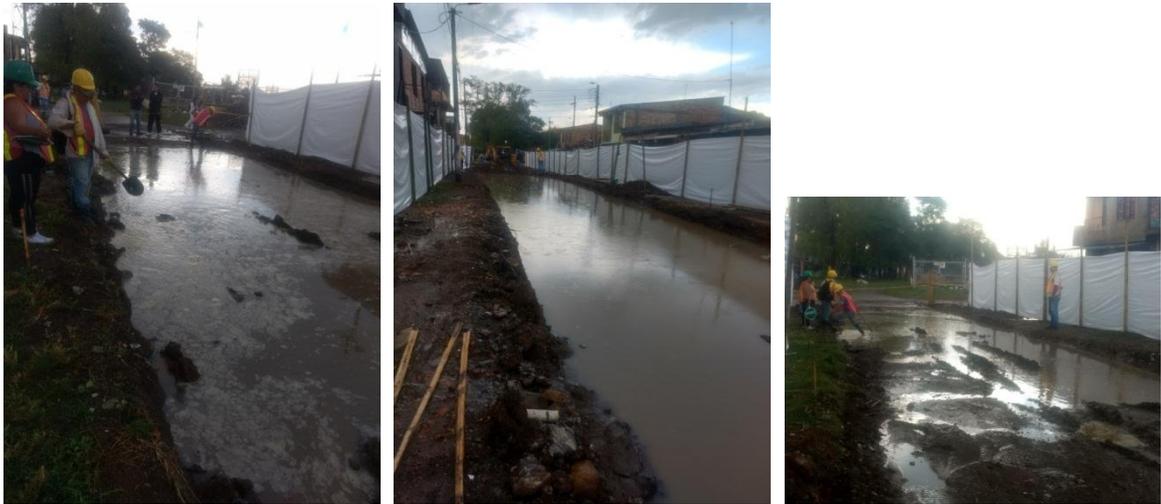
Ilustración 26. Movimiento de tierras. Condiciones climáticas adversas.

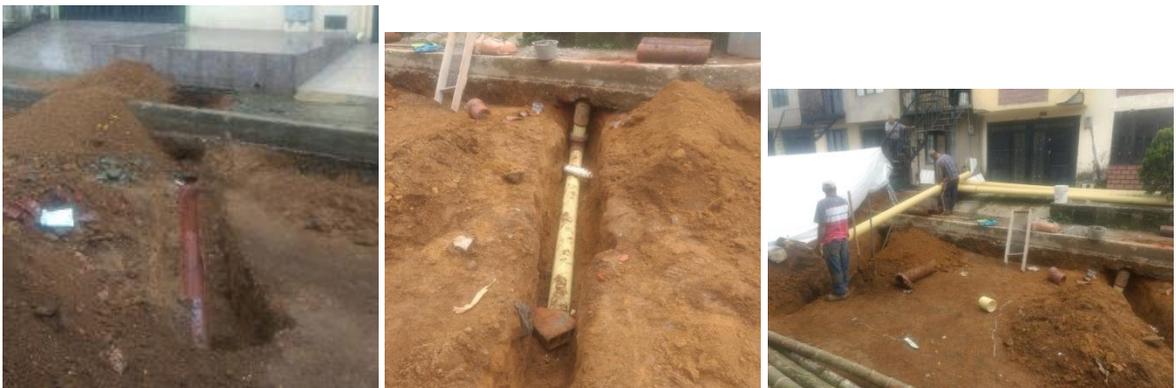
La actividad de excavación en este barrio comprometió las tuberías de alcantarillado sanitario en la calle 2N debido a que estaban constituidas de un material frágil, gress. Esto implicó parar la actividad hasta redimir el daño colocando una nueva tubería en NOVAFORT.

Ilustración 29. Movimiento de tierras. Daño de acometida de Alcantarillado Sanitario.

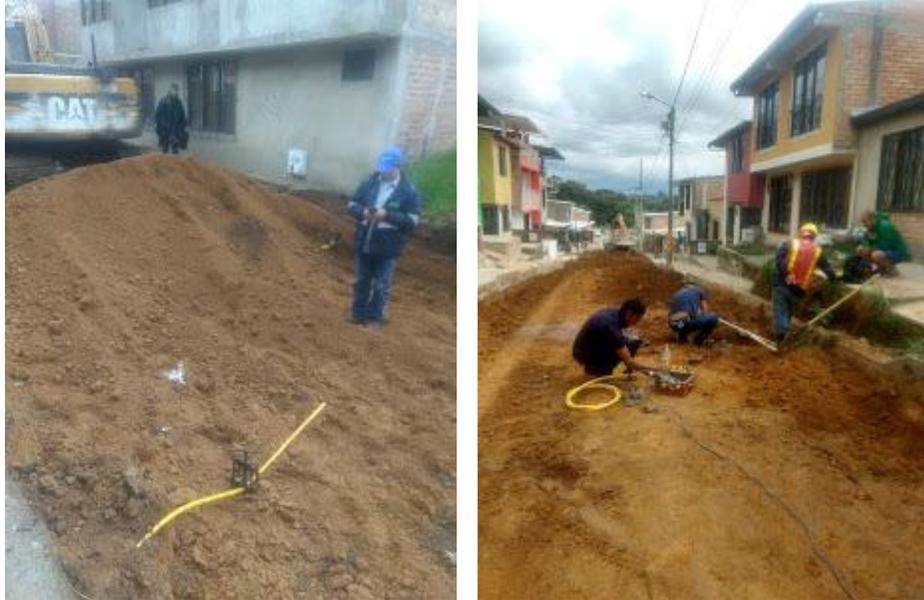
En el proceso de excavación se presentan varios imprevistos considerando que esta actividad se realiza en temporada invernal, efecto que se manifiesta en la pérdida de la capacidad portante de la subrasante, dificultando las labores exigidas en la actividad en cuestión; a parte se encontraron redes de gas a poca profundidad al igual que algunas acometidas de acueducto.

Ilustración 30. Movimiento de tierras. Daño en red de gas.

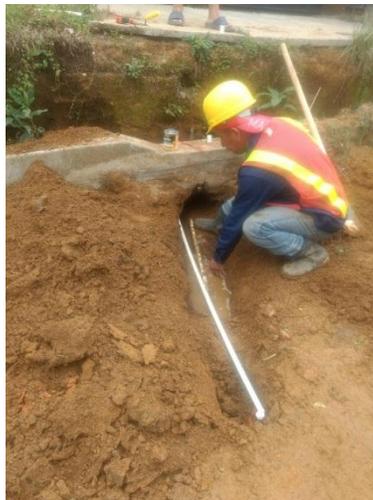
Ilustración 31. Movimiento de tierras. Reparación de acometida de acueducto.

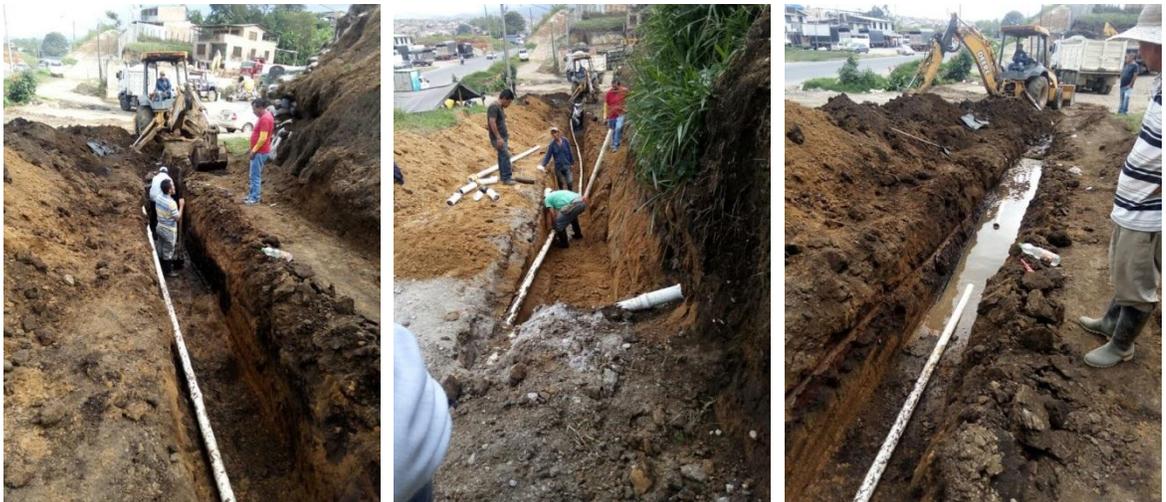
La actividad de excavación comprometió las tuberías de acueducto principalmente en el barrio Los Cristales en la parte donde la geometría de la vía cambiaba de pendiente, justo allí la red estaba a poca profundidad de la superficie; fue necesario entonces esperar el tiempo en que el equipo de mantenimiento de redes del acueducto acudiera al daño y repararlo, para luego seguir con la actividad anteriormente mencionada. A continuación se ilustran los hechos.

Ilustración 34. Movimiento de tierras. Daño de tubo madre de Acueducto.

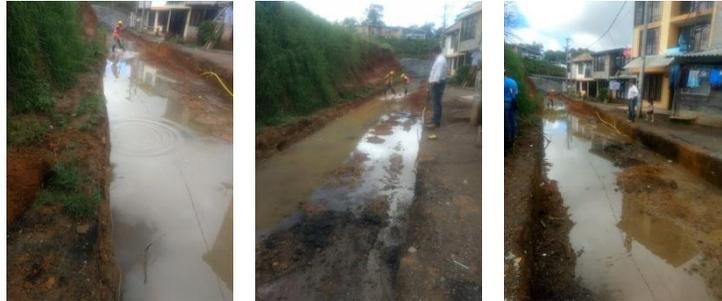
La actividad de excavación se ve interrumpida en varias ocasiones por la temporada invernal, evento que retrasa naturalmente esta actividad además de ablandar los estratos de soporte.

Ilustración 35. Movimiento de tierras. Retraso en excavación por inundaciones en el Barrio Aires de Occidente.

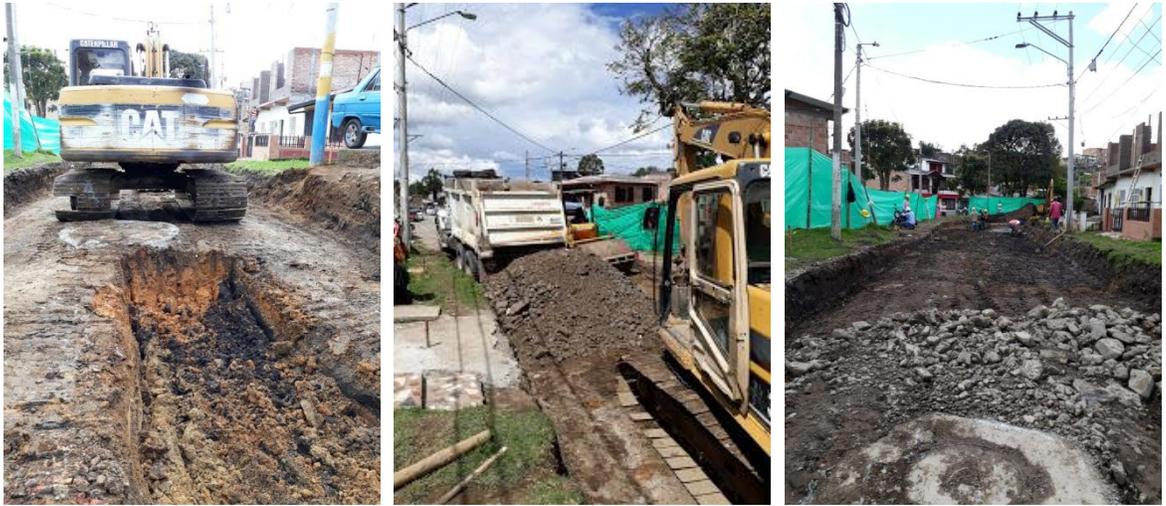
Ilustración 38. Movimiento de tierras. Deposito de suelos blandos en el Barrio Retiro Bajo.

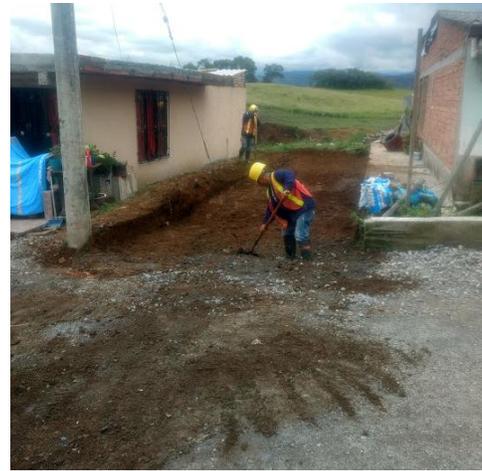
Al Auxiliar Pasante, le parece prudente una vez colocada la capa de sub-base, evitar contaminarla con material de otra composición u origen a fin de no alterar sus propiedades mecánicas. Véase Ilustración 44.

Ilustración 44. Sub-base granular. Contaminación de la capa.

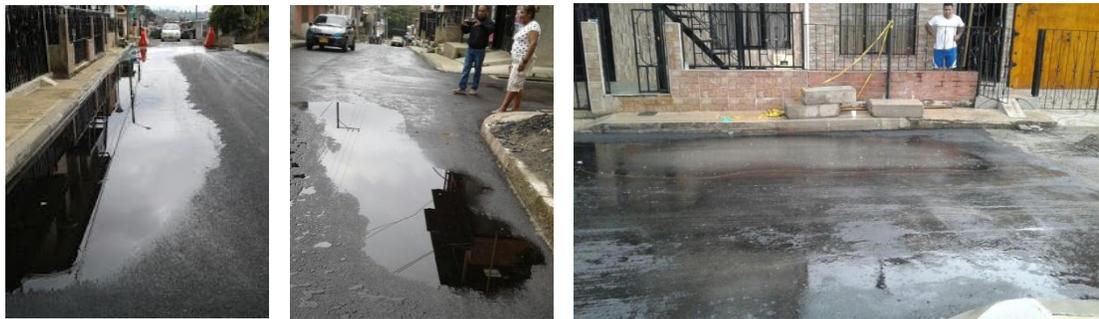
Durante el proceso de extensión de la carpeta asfáltica, hubieron inconvenientes en la terminación de la misma debido a que la plancha de la Finisher se encontraba desgastada, lo que ocasionó ciertos desniveles en la superficie que se hicieron evidentes con la primera precipitación que se presentó haciendo charcos.

Ilustración 59. Colocación de la carpeta asfáltica. Desnivel en la superficie.

Una solución ingenieril al inconveniente evidente fue nivelar la superficie de la siguiente forma: Los rastrilleros manualmente, emulsifican la zona afectada y extienden una mezcla asfáltica de similares características que la colocada anteriormente, luego se compacta la zona con los equipos usados con anterioridad.

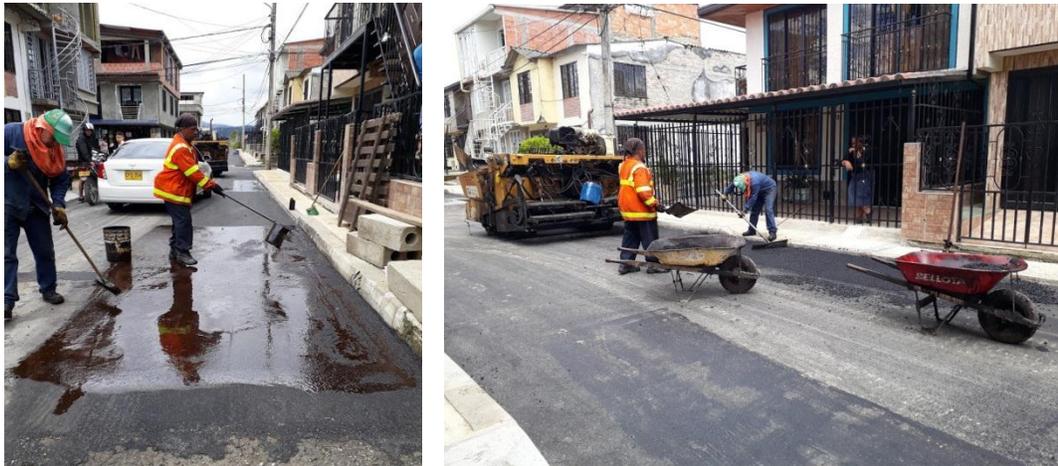
Ilustración 60. Colocación de la carpeta asfáltica. Solución a la superficie en desnivel.
