**AUXILIAR DE INGENIERÍA EN LA SECRETARÍA DE PLANEACIÓN E  
INFRAESTRUCTURA DEL MUNICIPIO DE TOTORÓ EN EL SEGUIMIENTO Y  
CONTROL DE LA CONSTRUCCIÓN DE OBRAS CIVILES**

**PRESENTADO POR:  
ABRAHAN CABRERA BAUTISTA  
Cód. 100413010328**

**UNIVERSIDAD DEL CAUCA  
FACULTAD DE INGENIERIA CIVIL  
PROGRAMA INGENIERIA CIVIL  
DEPARTAMENTO DE CONSTRUCCIÓN  
POPAYÁN-CAUCA  
2020**

**DIRECTOR DE PASANTÍA:  
ING. FREDY JARAMILLO OTERO**

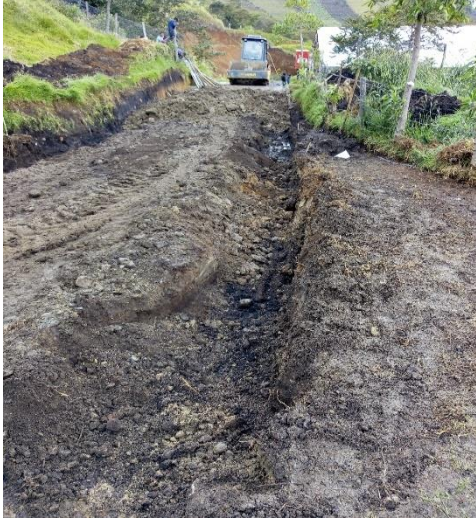
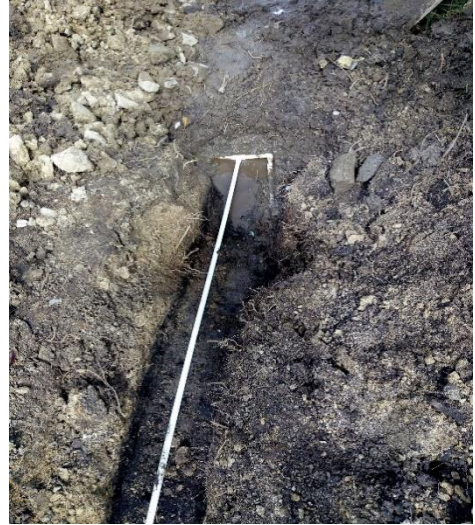
Durante el proceso de descapote (Imagen 20), se presentó un daño a la tubería del acueducto (Imagen 21) que interrumpió el servicio de agua en el área donde se encuentran ubicados los salones inferiores, la rectoría y los baños. Por tanto, fue necesario pausar las labores de la retroexcavadora para solucionar el percance que no se tenía previsto, ya que no se informó acerca de la presencia de

**Imagen 21. Daño en la tubería del acueducto.**

A esto se suma que, durante los trabajos de descapote, cuando se presentó el daño en la tubería del acueducto, no había conocimiento de que por esa zona se encontraba dicha red. Por ese motivo, cuando se presentó el daño fue necesario salir de emergencia a comprar los materiales para realizar el arreglo. Si se hubiera hecho una investigación previa, tal vez se habría evitado esa avería. Finalmente, las actividades posteriores no tuvieron retrasos significativos y los procesos constructivos fueron realizados de buena manera.

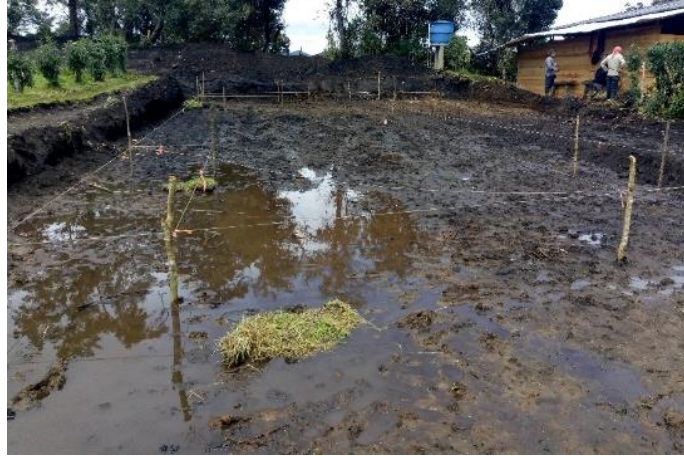
**Imagen 53.** Replanteo y estado del terreno luego de las fuertes lluvias.

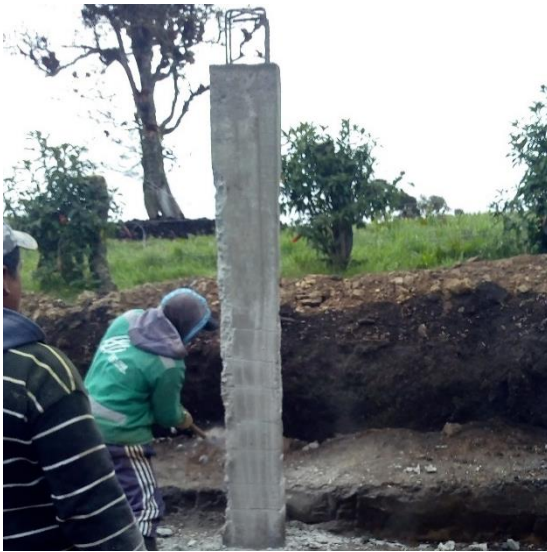
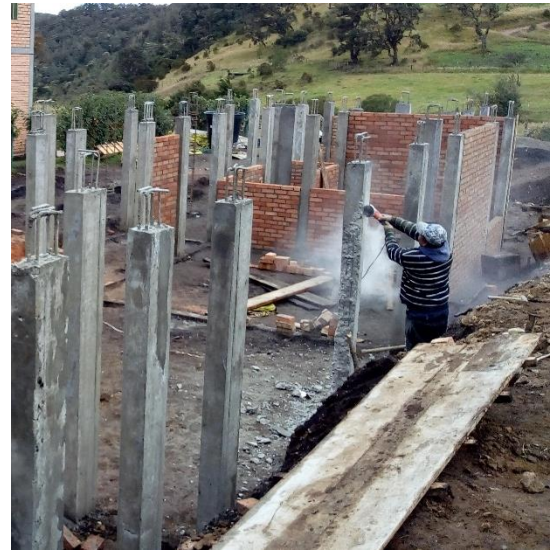
**Imagen 62. Demolición columna.**

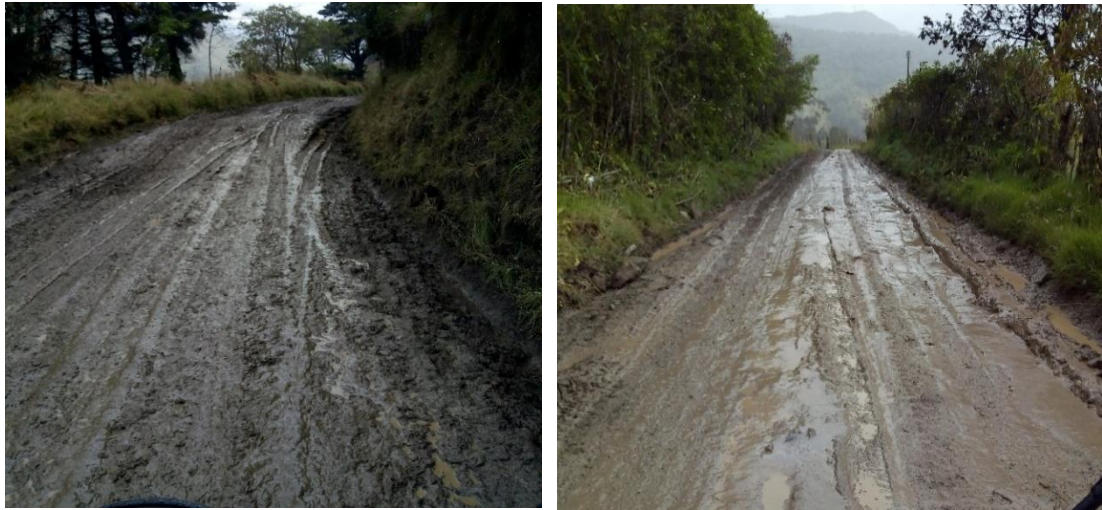
### Imagen 91. Estado de la vía en épocas de lluvia.
