**AUXILIAR DE INTERVENTORIA EN EL REFORZAMIENTO ESTRUCTURAL
HOSPITAL UNIVERSITARIO SAN JOSÉ POPAYÁN E.S.E**

**UNIVERSIDAD DEL CAUCA
FACULTAD DE INGENIERÍA CIVIL
PROGRAMA DE INGENIERIA CIVIL
DEPARTAMENTO DE CONSTRUCCION
POPAYÁN
2010**

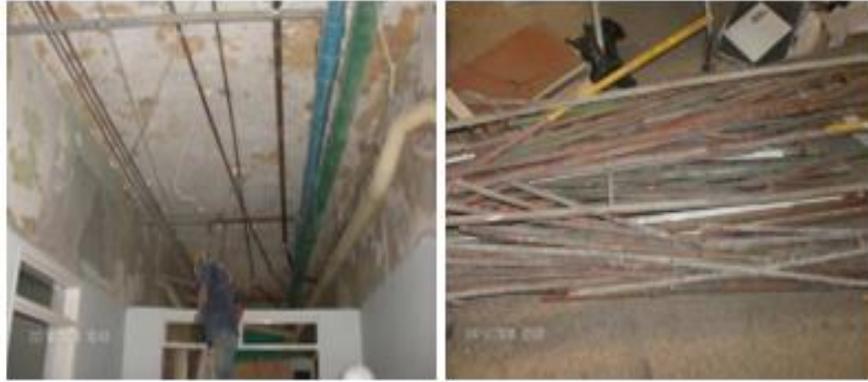
En el momento de realizar el traslado de las instalaciones presentes en la UCI, se evidencio alto grado de deterioro de casi la totalidad de estas instalaciones (fig. 10). Causando un alto riesgo para los pacientes; Un caso en particular son las instalaciones de gases medicinales, las cuales se encontraban en unas partes

corroídas y de un calibre que no es el exigido por la norma, no contaba el sistema con válvulas de cierre, las que se operan para mantenimiento o cuando se presente algún tipo de daño en una toma, un evento como este causaría que la totalidad del sistema de gases colapse, afectando los pacientes que requieran de esta red para sobrevivir.

Fig. 10 Tubería de red de gases medicinales existente.

Por esta razón terminado el reforzamiento, ya en la etapa de acabados, se realizó la reposición total de estas redes tanto de voz y datos como de gases medicinales y eléctricas requeridas por un sitio tan vital como la unidad de cuidados intensivos de un Hospital (fig. 11); además se instalaron válvulas de cierre para la red de gases medicinales.

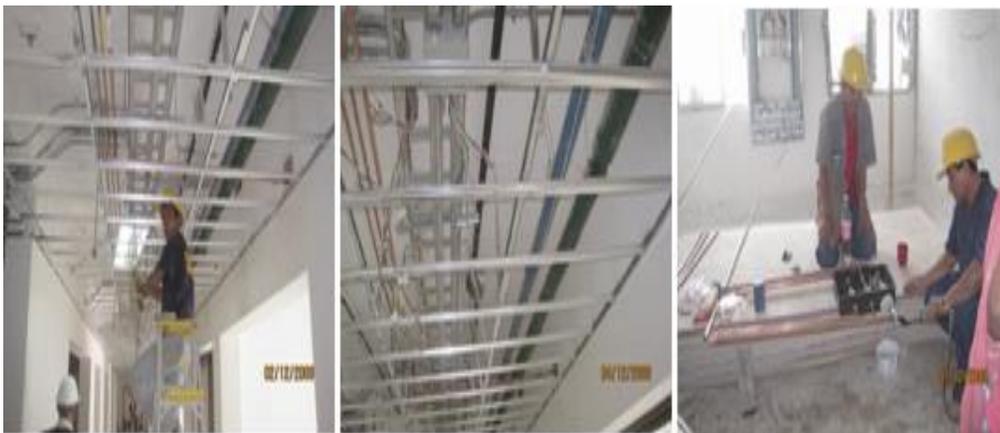
Fig. 11 Redes de gases, voz y datos y eléctrica.

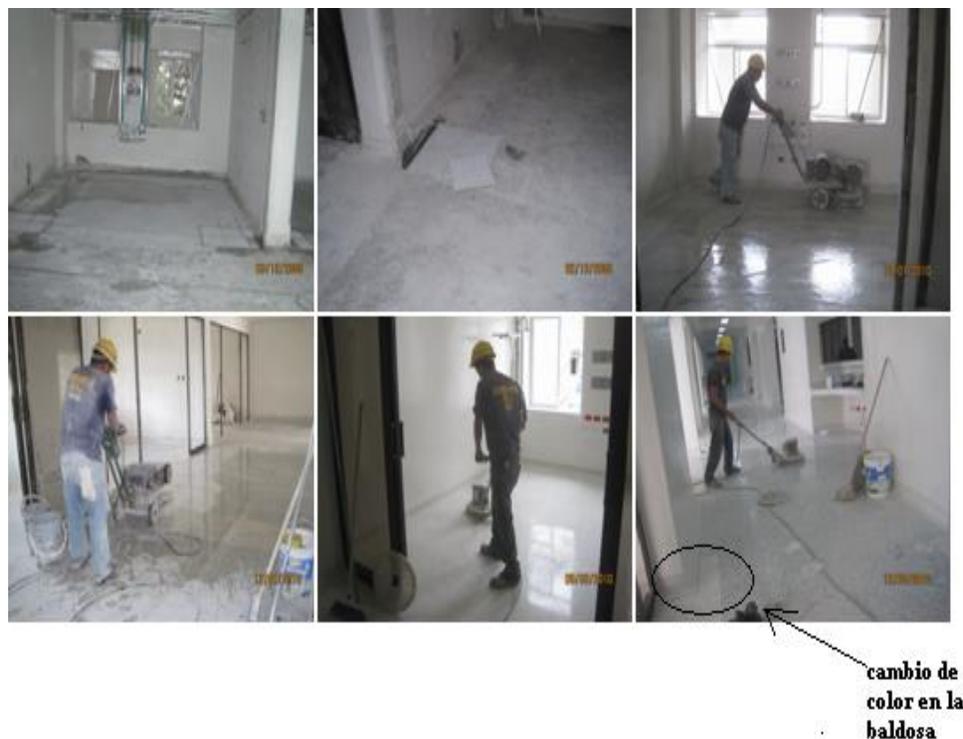
En cuanto a los demás acabados, para el piso se usó baldosa vibro prensada tipo Alfa pero esto no fue una reposición total solo se repuso las partes afectadas por lo cual se debió realizar destroncado de piso, método en el cual se nivela la baldosa para que encaje bien con la existente se realizó pulida repulida y finalmente cristalizado de piso (fig. 12). Aunque se busco que la baldosa nueva fuera muy similar a la existente, se observa el cambio de color en la baldosa.

Fig.12 Reposición de piso UCI.

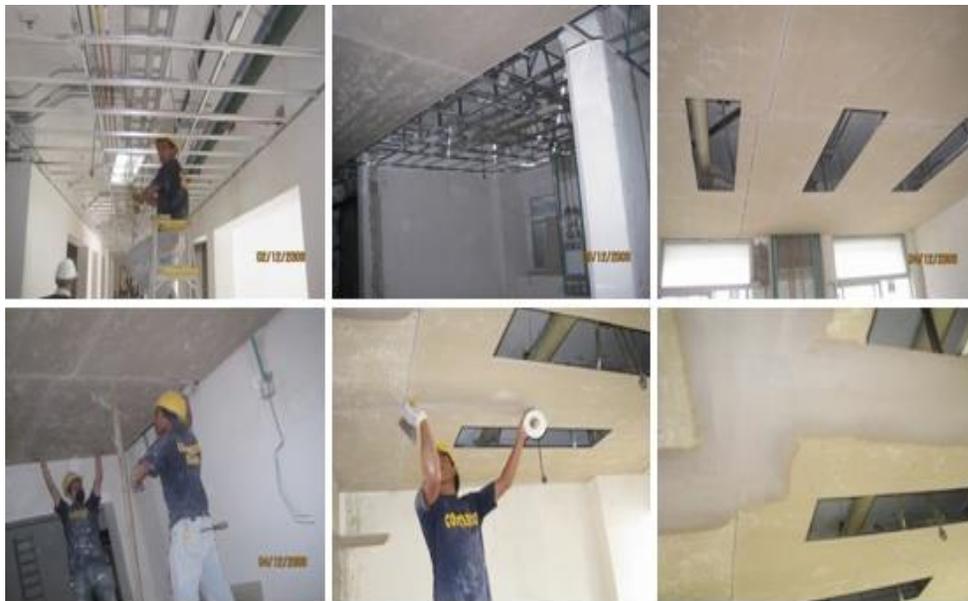
Debido a que en el proceso de reforzamiento se demolió la totalidad del cielo el cual estaba conformado por aluminio y láminas de asbesto cemento y se observó gran deterioro de este, se repuso en su totalidad para cumplir con los requisitos exigidos para una unidad de cuidados intensivos. El cual debe tener según la Resolución 4445 del 1996, expedida por el Ministerio de Salud en su capítulo VIII artículo 26:

Fig. 13 Acabados en cielo para UCI

Para cumplir con esto se instaló cielo falso de estructura en aluminio y superboard para la colocación de este material se configura la estructura en lámina de aluminio se procede a poner el éter board, se pego malla entre placa y placa para que se adhiera la masilla de éter board (fig. 13).

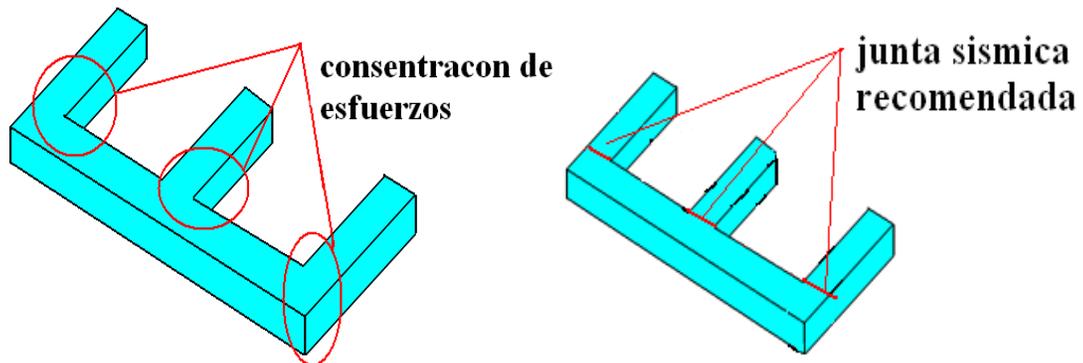
Se hace la aclaración que el sector antiguo lo conforman los sectores 1, 2, 4 y 3, se encuentran unidos tanto en sus muros y en las losas, estos sectores forman una E (fig. 38), la cual tiene una excentricidad muy alta lo que ante un evento sísmico de importancia generaría desplazamientos torsionales excesivos causando daños a los elementos de los ejes de lindero.

Fig. 38 Caso particular

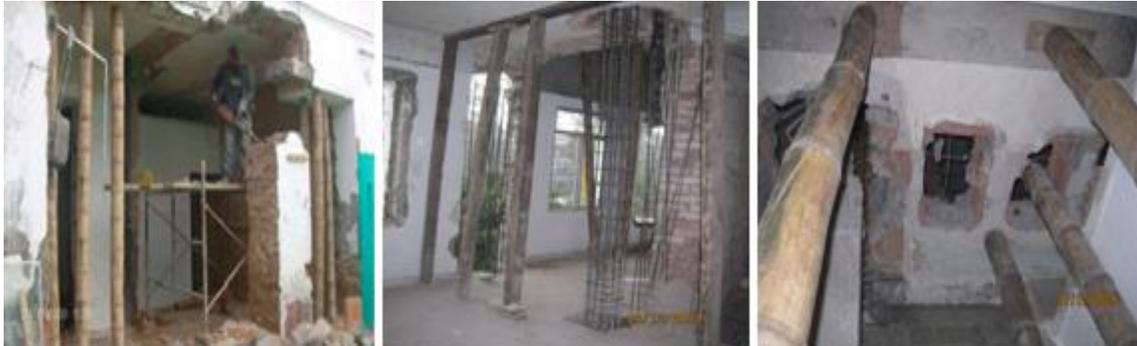
Después de realizar el debido trazado tanto en planta como en altura de la junta sísmica ubicada entre los ejes D-2/1 y D-2/3-2, del sector 1-2, se procedió a la estabilizar la estructura por medio de puntales metálicos o de madera y se realizaron los cortes de los elementos intervenidos, losas y muros (fig.41).

Fig.41 Apuntalamientos y cortes

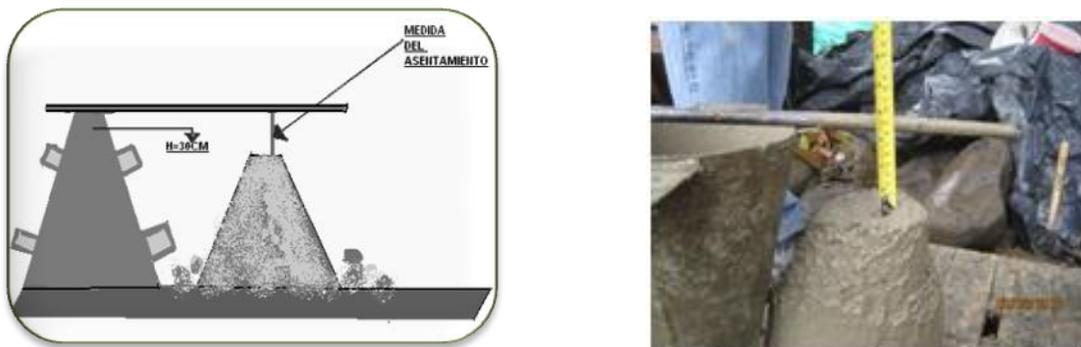
Una forma de medir la consistencia o fluidez de una mezcla del concreto es a través de la Prueba del cono o Slump (NTC 396). Este fue el ensayo de medición de manejabilidad empleado en el reforzamiento del hospital universitario san jose de popayan (fig. 63).

Figura 63. Medida del asentamiento de una mezcla de concreto con el Cono o Slump

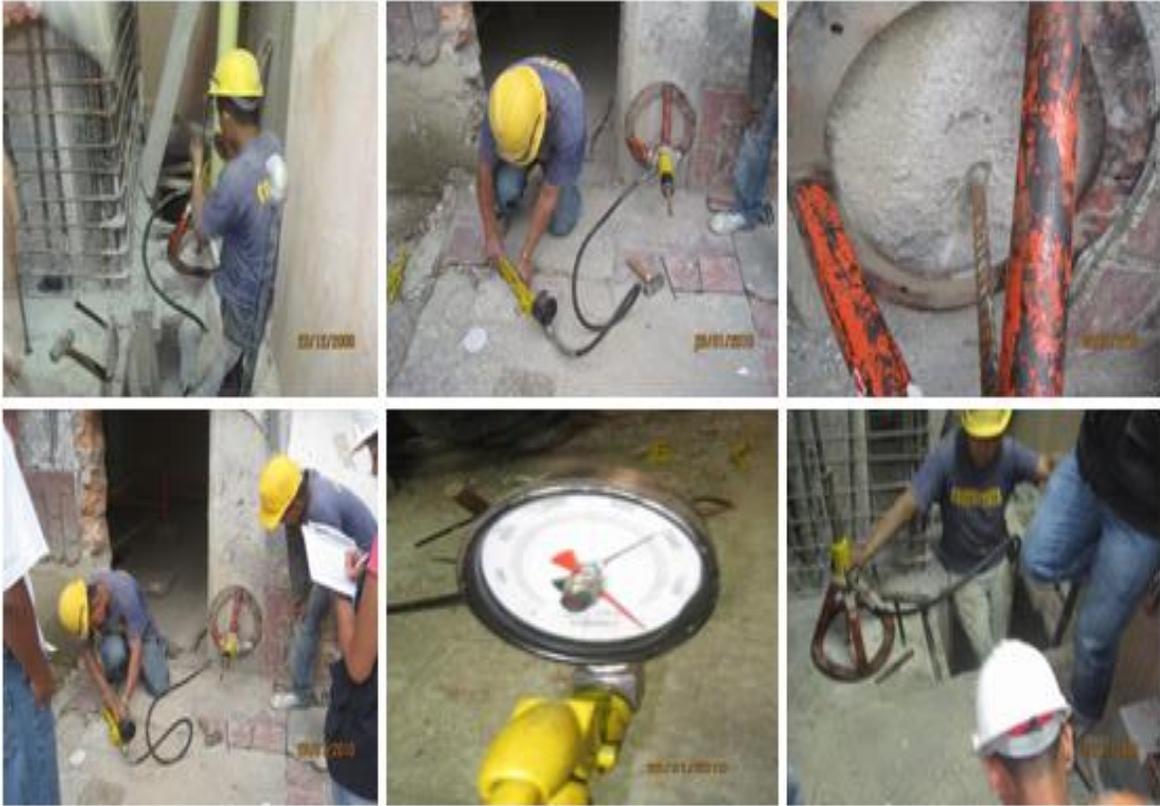
El 23 de diciembre de 2009 se realizaron 12 pruebas de extracción a tensión directa no restringida en diferentes sitios donde se ha anclado refuerzo y que garantizan la calidad de 720 anclajes de 3/8" y 720 anclajes de 1/2". Las pruebas fueron realizadas por la empresa Anclajes Torres Yepes y Cia con sede en la ciudad de Cali. La carga a la tensión máxima aplicada fue la de fluencia del acero sin que se presentara ningún tipo de falla visible en los otros materiales participantes concreto y epóxico, siendo los resultados obtenidos satisfactorios

Fig.73 Prueba de anclajes

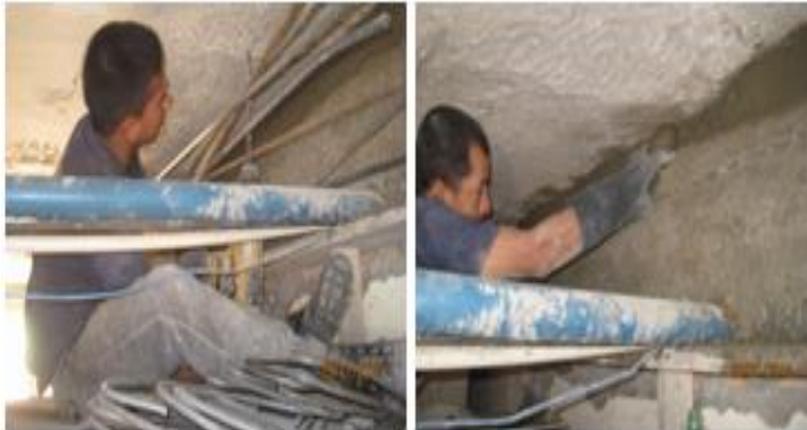
Cabe anotar que en algunos lugares en donde la estrechez del sitio no permite que usen casco se fue un poco mas flexible en la exigencia de este (fig.81).

Fig. 81 Lugares estrechos
