**INTERVENCION COMO AUXILIAR DE INGENIERIA EN EL MANTENIMIENTO
INTEGRAL DE LOS BIENES E INMUEBLES DE LA UNIVERSIDAD DEL
CAUCA PARA EL AÑO 2018**

**UNIVERSIDAD DEL CAUCA
FACULTAD DE INGENIERIA CIVIL
INGENIERÍA CIVIL
POPAYÁN
2019**

Informe para optar el título de Ingeniero Civil

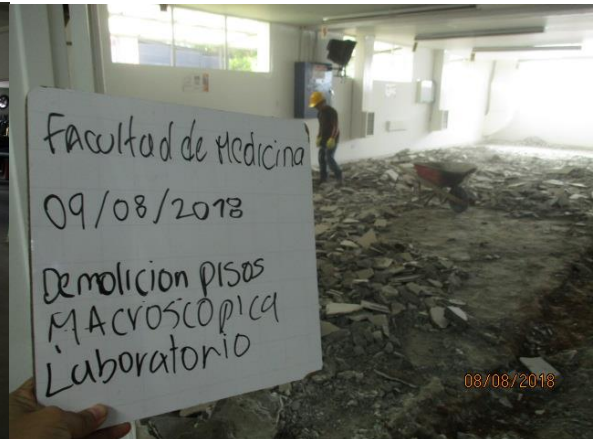
Figura 2 Demolición del piso del anfiteatro

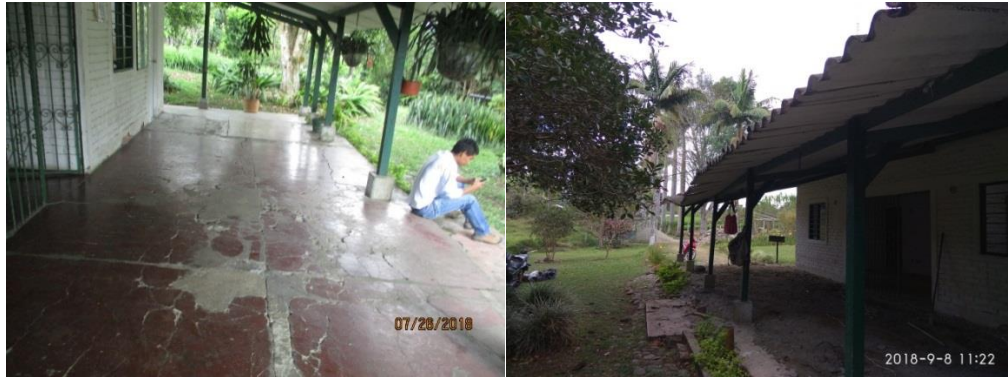
Figura 10 Casa de administración antes del mantenimiento

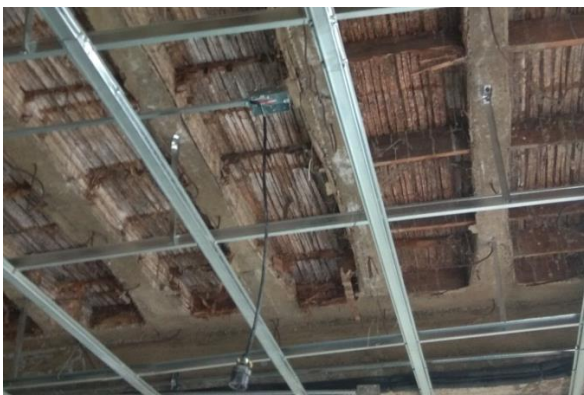
Figura 14 Primeras instalaciones eléctricas Salón 325

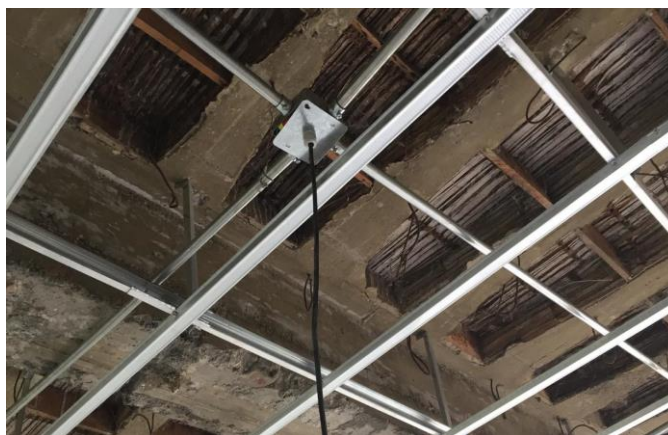
Figura 15 Instalaciones eléctricas definitivas salón 325

Dicho problema incurrió en retraso de más o menos 3 semanas, puesto que las obras ya estaban terminadas y cubiertas con el cielo falso nuevo, para arreglar el

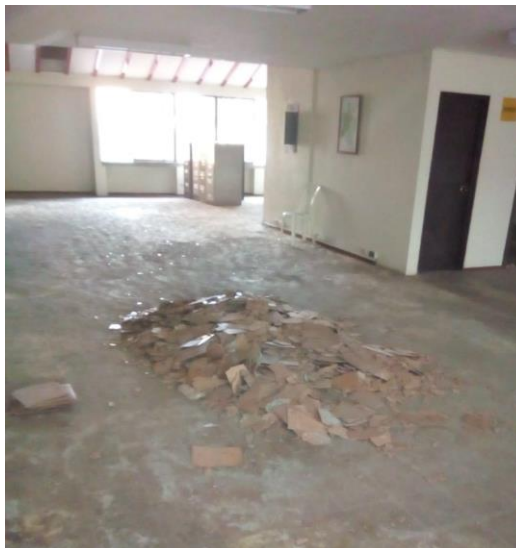
Figura 21 Material levantado Biblioteca

Después de los impases presentados en la biblioteca se corrigieron y se empezó a intervenir el área de UNIDPEL que también llevaba el mismo piso de vinilo, la instalación de este tipo de piso se realiza primero con la nivelación de la superficie, para ello se utilizan 2 capas, la primera es de cemento gris y marmolina

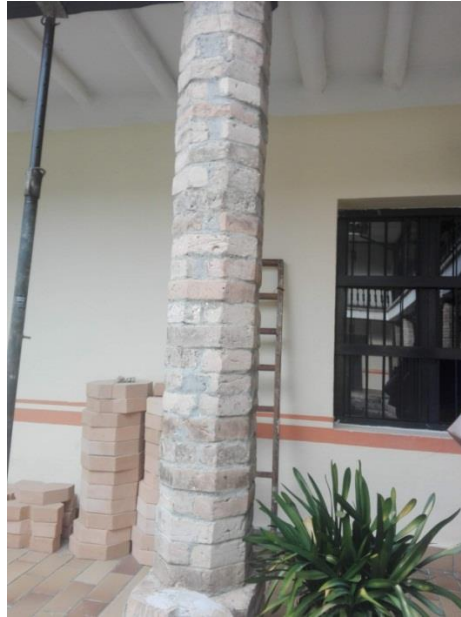
Las columnas existentes presentaban fallas que se mostraban a través de grietas longitudinales, y por tal razón se realizaron los cambios.

Figura 31 Columnas existentes en el edificio del Carmen

La solución dada por los ingenieros fue que se debían demoler las columnas y para este proceso se deberían utilizar 4 gatos para que soportaran la carga existente, también se recomendó que no se colocaran barras de acero en la columna ya que con el tiempo se volvería a presentar este mismo fenómeno. Otro aspecto que se tuvo en cuenta para la demolición de las columnas fue el plomo de estas, ya que por recomendación se debían demoler todas las columnas que tuvieran un desplome de 5mm. En total se realizó la reconstrucción de 10 Columnas con un ladrillo octogonal fabricado bajo pedido.

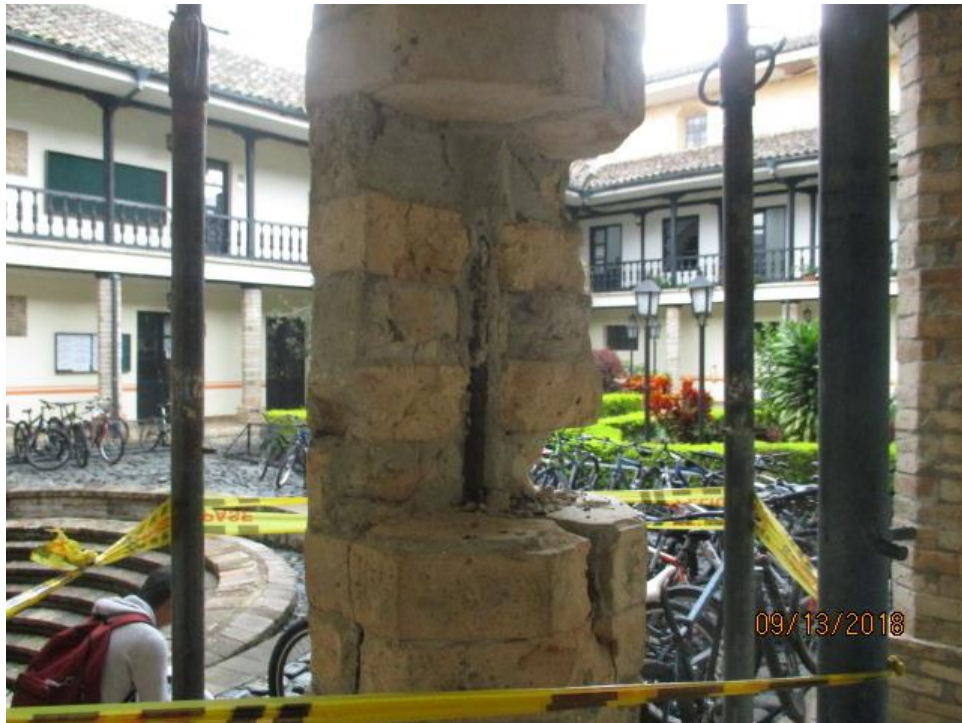
Para tratar de entender que pasaba con las columnas se realizó el llamado a los Ingenieros estructurales que siempre estuvieron dispuestos a dar su opinión en todas las dudas que aparecían en el contrato de mantenimiento, los Ingenieros Carlos Ariel Hurtado y Juan Manuel Mosquera, docentes de la universidad y amplios conocedores de los temas estructurales dijeron que las columnas presentaban las fallas por una barra de acero de 1 pulgada presente en el centro de la columna, la cual, al estar expuesta a la intemperie estaba atravesando por un proceso de oxidación que como consecuencia de este problema, se estaba cubriendo por una capa de óxido que generaba un cambio volumétrico al interior de la columna y que como consecuencia se evidenciaban las grietas en la parte externa de estas.

Figura 32 Interior de las columnas

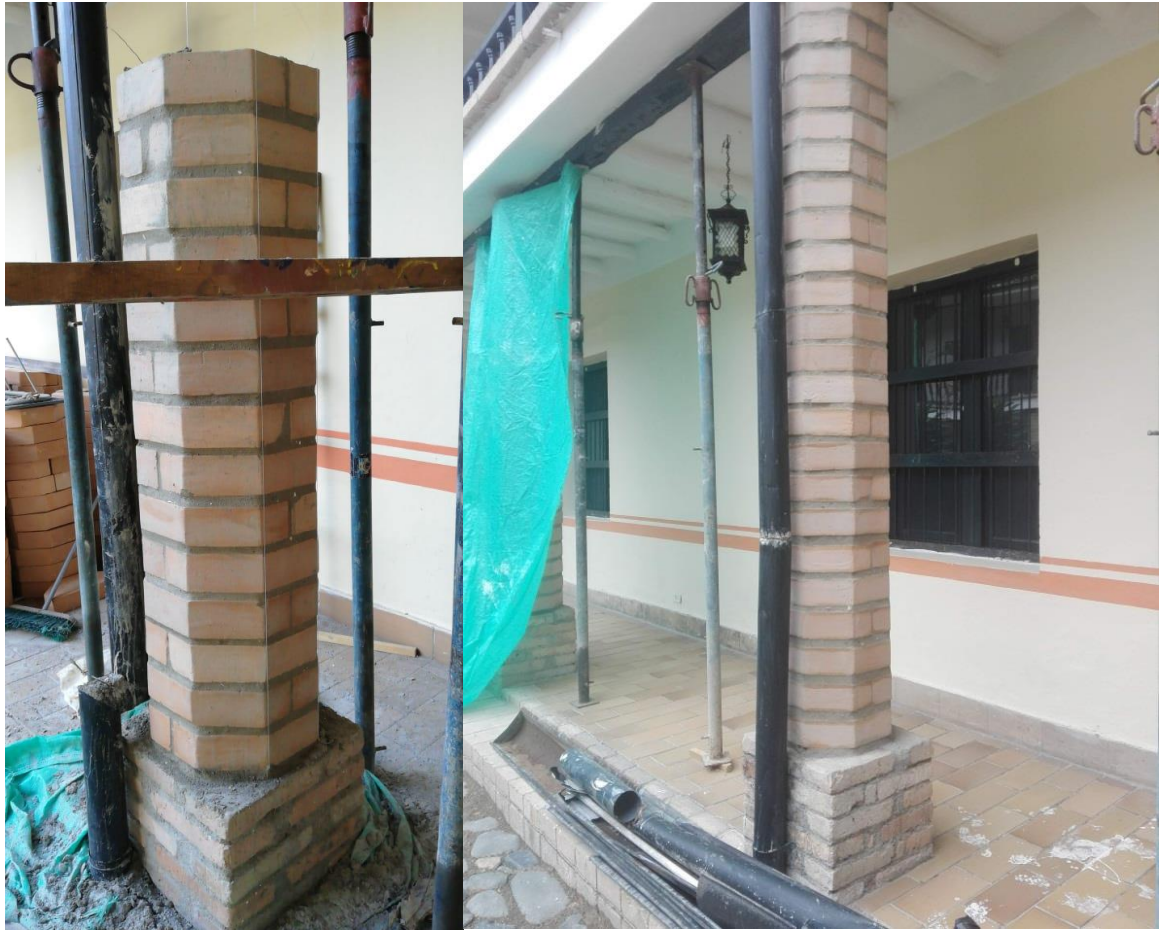
Figura 33 Columnas nuevas

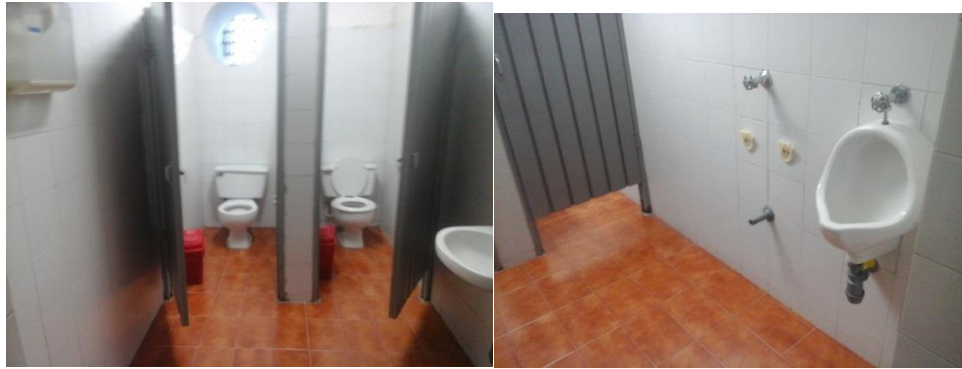
Figura 41 Baños antes de la Intervención

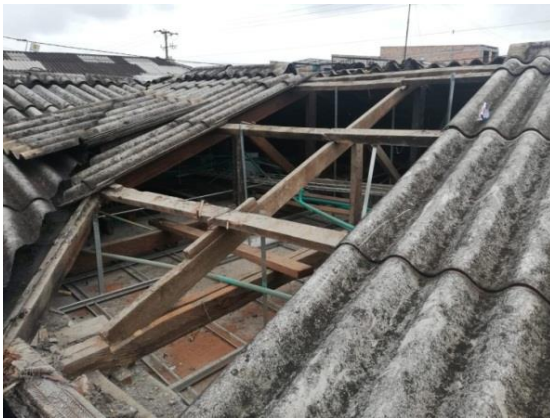
En el puesto de salud se realizaron cambio de cubierta, puesto que la que tenía estaba muy deteriorada y era necesario su cambio, la estructura existente de la cubierta era una estructura elaborada con madera, la cual estaba en malas condiciones, esta estructura se cambió por estructura en perlen de 4"x2"x2mm, en forma de cerchas soldadas en el sitio, el cambio de esta cubierta se complicó, ya que en el presupuesto oficial del proyecto solo estaban presupuestados 3 metros lineales de perlin, lo cual hizo surgir la necesidad de pedir una ampliación en el presupuesto del contrato, mientras que se tramitaba ese adicional se pasó el tiempo de verano en la ciudad y cuando se aprobó el adicional estaba en época de lluvias, lo que hizo atrasar su ejecución y por tal razón este frente se terminó en una fecha después a la fecha de terminación del contrato.

Figura 44 Estructura y cubierta antes de la intervención

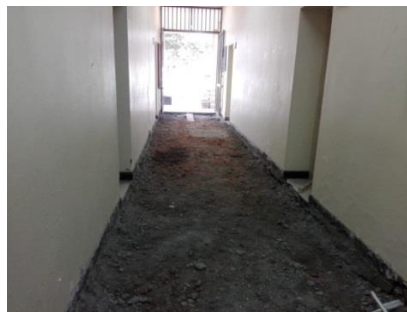
Después de la intervención de las oficinas se pasó a realizar la demolición en el pasillo del primer piso de las instalaciones, cuando se empieza con la demolición se evidencia la presencia de un primario pobre y fracturado que se evidenciaba aun en la baldosa existente, por tal motivo se llamó al ingeniero Carlos Ariel quien fue y realizo una visita técnica e informo que el piso se levantaba por que el suelo existente era una arcilla expansiva que con los cambios de clima se expandía y contraía haciendo que el piso primario y la baldosa se fracturaran, para esto propuso el diseño de una losa que se construyó con esas especificaciones para controlar ese fenómeno.

Figura 48 Demolición del pasillo

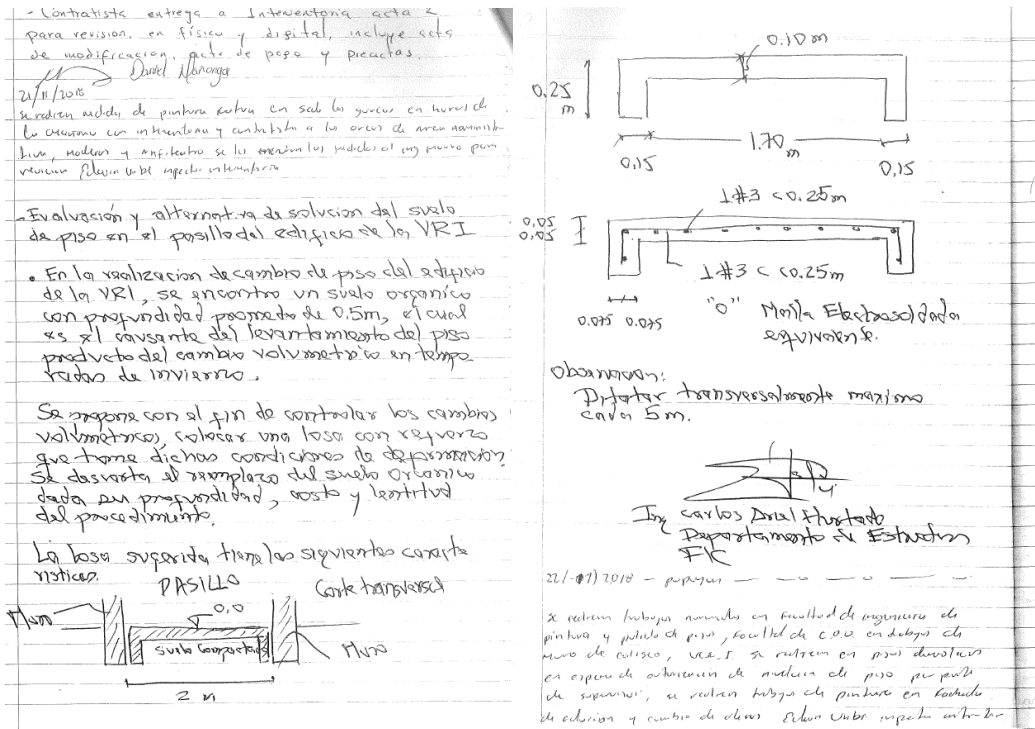
Figura 49 Diseño de losa para el pasillo en bitácora firmado por el ing. Carlos Ariel Hurtado

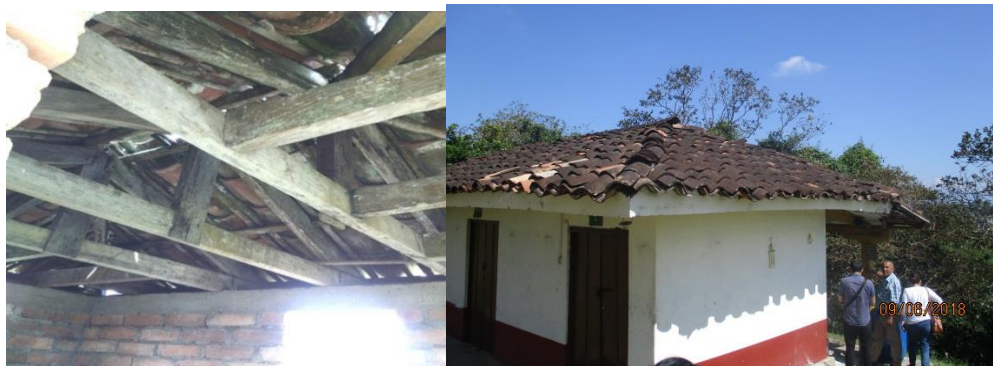
El trabajo realizado en estas instalaciones fue cambiar la cubierta del beneficiadero de café, la cubierta de la bodega y un cambio a la cocina del mayordomo del lugar, el pasante realizaba visitas técnicas donde inspeccionaba la idoneidad de los trabajos realizados, en cuanto a la bodega tuvo problemas, puesto que los perlines instalados se habían soldado mal y no terminaban como se debía.

Figura 52 Cubierta antes de la intervención

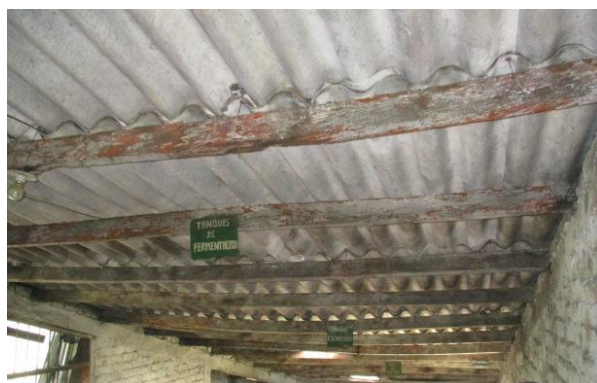
Figura 54 Cubierta del beneficiadero de café antes de la intervención
