INFORME FINAL DE PASANTIA

“AUXILIAR DE AUDITORIAS EN LA OBRA PUBLICA”

REGISTRO FOTOGRÁFICO - AUDITORIA N° 1
POLIDEPORTIVO BARRIO PALACE

REGISTRO FOTOGRÁFICO - AUDITORIA N° 2

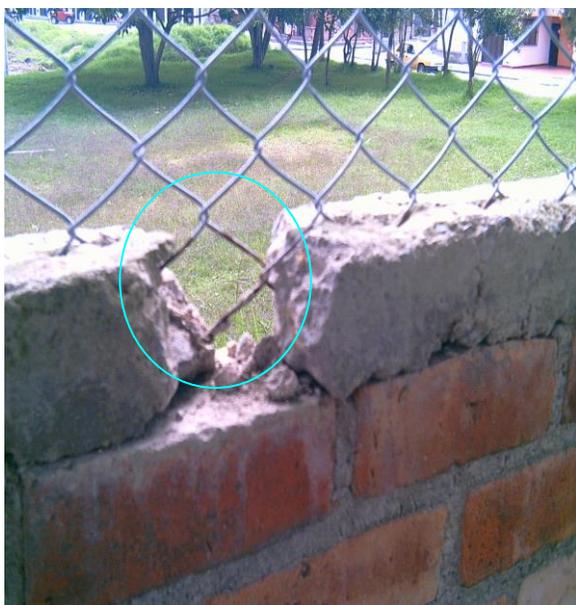
Se observa el pisa malla en pésimas condiciones, por un posible uso de materiales de mala calidad.

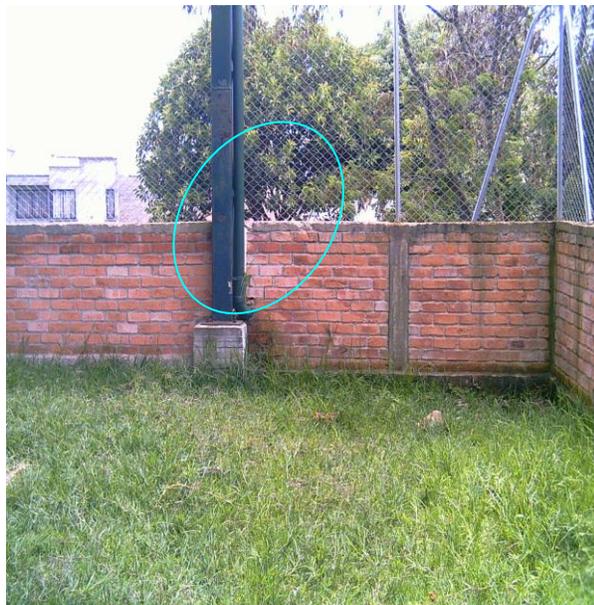
Confinamiento incorrecto del muro. Unión muro a bajante de aguas lluvias de PVC

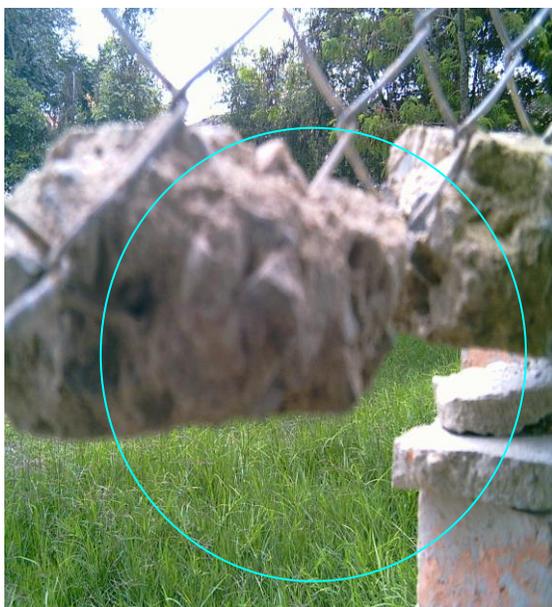
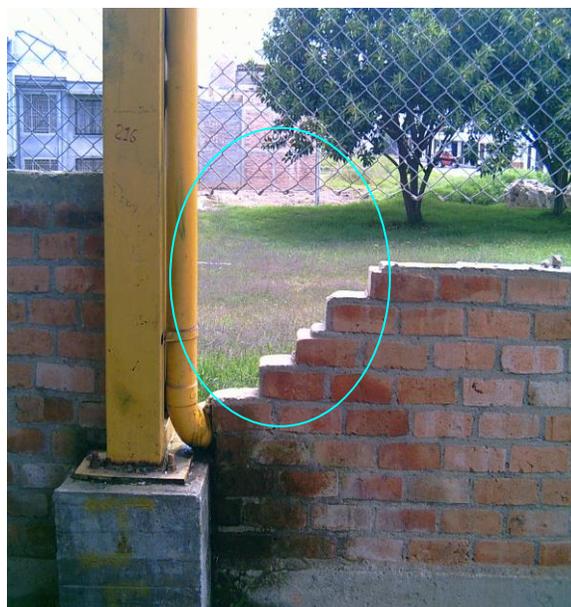
En las dos fotos anteriores, Se observa el deterioro de la estructura (muro y pisa-malla) causado por unión incorrecta del muro con otros materiales donde no se presenta adherencia, y posible concreto de alfajía sin cumplimiento de las especificaciones técnicas.

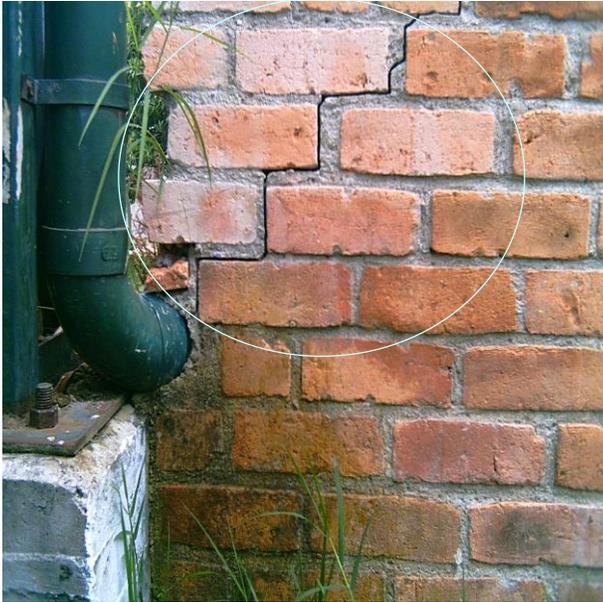
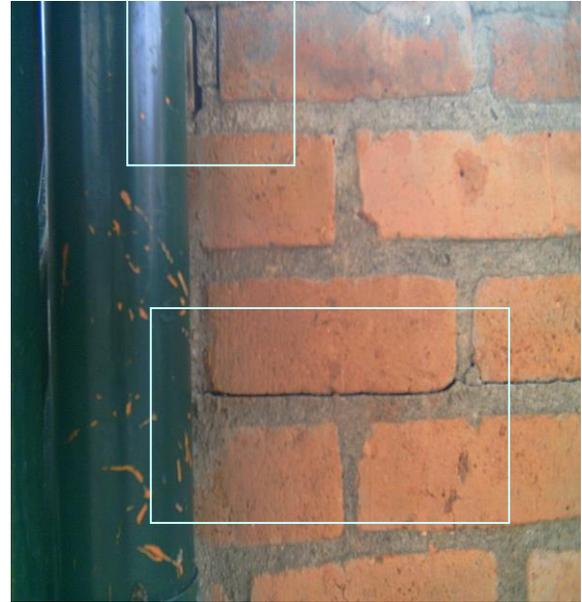
Se presenta a continuación una secuencia fotográfica que muestra la falla del muro ocasionada por una inadecuada unión del muro a elementos de diferente material, en los cuales no hay adherencia.

Se observa claramente el inicio de la falla en el muro.

El punto de unión entre el muro y el bajante de aguas lluvias es el punto de inicio de la falla

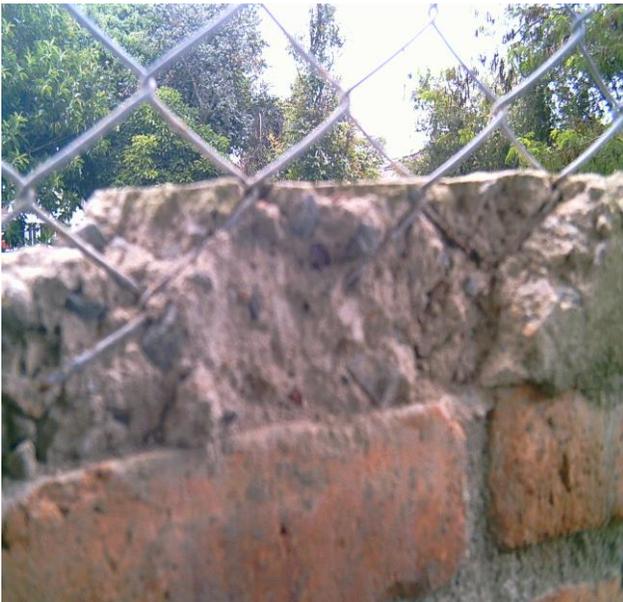
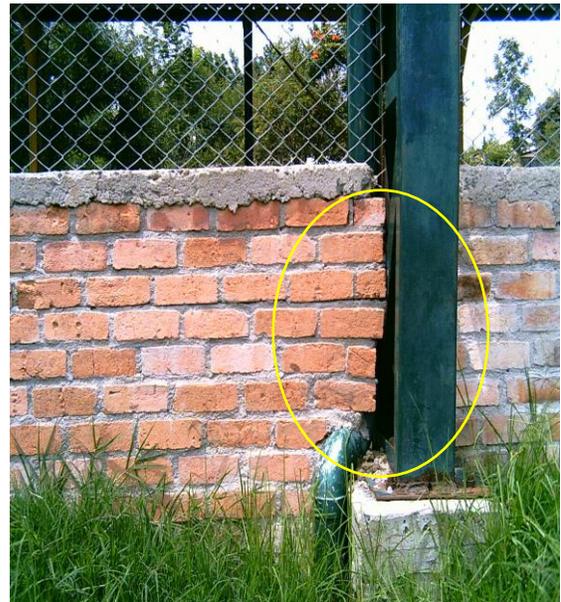
Mala calidad del concreto del pisa – malla

Se observa la unión del muro a la estructura metálica y a la tubería de PVC

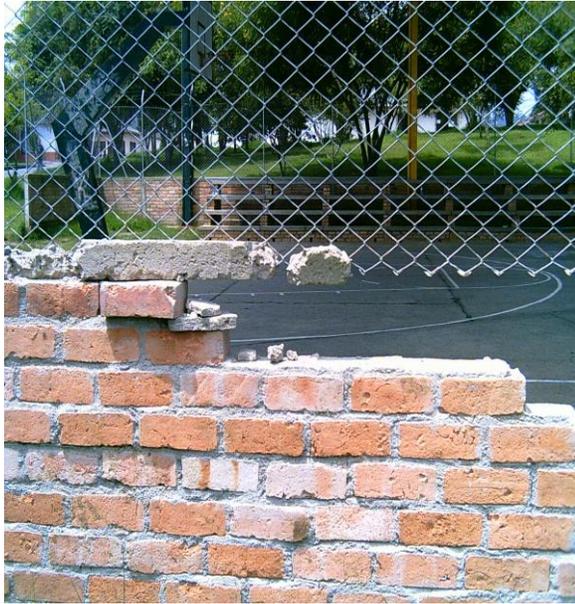
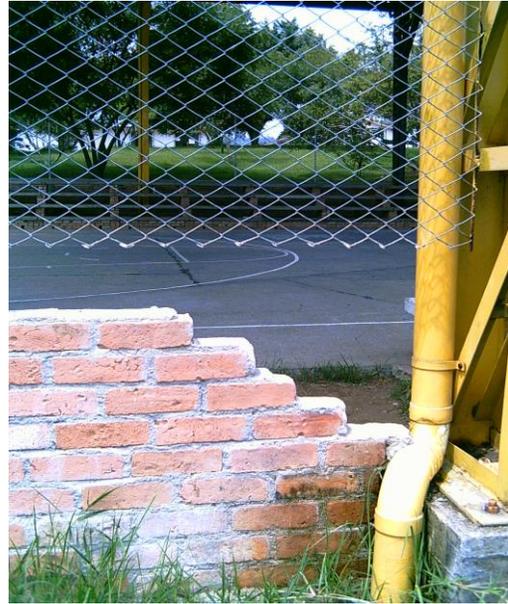
Las dos fotografías anteriores muestran las condiciones en las que encuentra el muro de cerramiento construido en ladrillo común; se puede observar falencias en la pega del ladrillo y en el concreto del pisa – malla y la falta de confinamiento del muro con columnetas.

- a) La Secretaria de Infraestructura estableció como causa de la falla a la falta de elementos de confinamiento del muro como columnetas, que cumplieran la función de amarre de los muros.
- b) Se comunicó a la Secretaria de Infraestructura, la necesidad de adelantar obras que permitan detener el deterioro de la estructura existente, debido a la falta de confinamiento de los muros e inadecuado manejo del agua lluvia.
- c) La construcción de columnetas para confinar, implica a que se incurra en un costo adicional correspondiente a demoliciones de muro y parte de cimentación.
- d) Como la estructura esta diseñada para trabajar rígidamente no se puede anclar ni adosar a otras estructuras no rígidamente.
- e) Los planos de falla que se presentaron en el muro ocasionaron el desprendimiento de sus elementos (ladrillo) y afectó el pisa malla.

- f) Por las condiciones que presenta el pisa malla, el cual cumple función de alfajía, se presume la utilización de materiales contaminados, falta de agua en la mezcla y prehumedecimiento del ladrillo, así como también se presume un inadecuado diseño del pisa malla.
- g) La alfajía, presenta desprendimiento del muro y poca resistencia a los agentes externos.

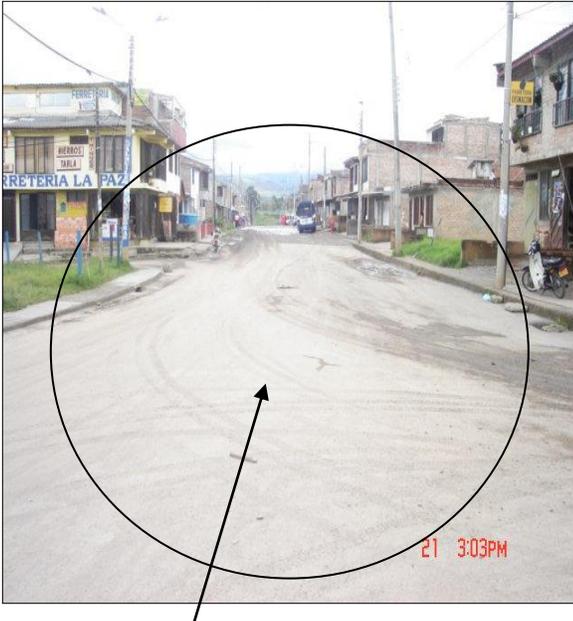
- Una vez terminadas las obras de pavimentación se presentó empozamiento del agua lluvia en la vía, causado posiblemente por el manejo inadecuado del bombeo y pendientes de la estructura del pavimento y del empalme realizado con las vías que confluyen a esta por ser sitio de intersección.
- Falta de construcción de estructuras para la evacuación de aguas lluvias y/o la no adecuación de las existentes.

Zona en la cual se presenta el empozamiento del agua lluvia, causado por un deficiente o nulo bombeo

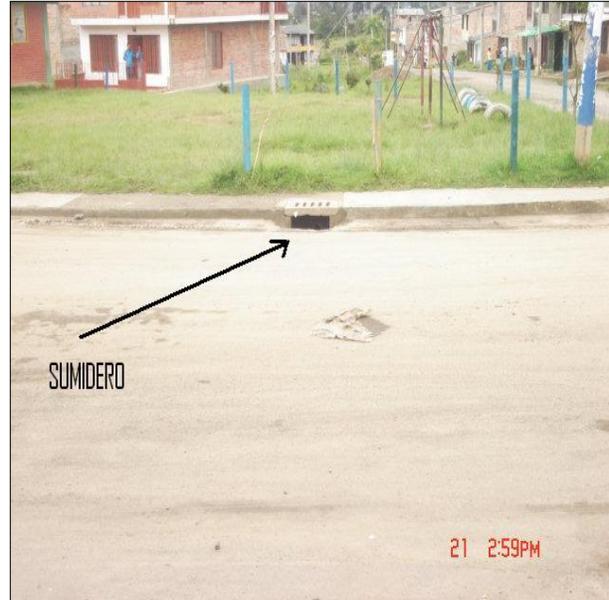
Sumidero lateral construido para evacuar el lluvia, como solución al problema, se presume una inadecuada capacidad hidráulica

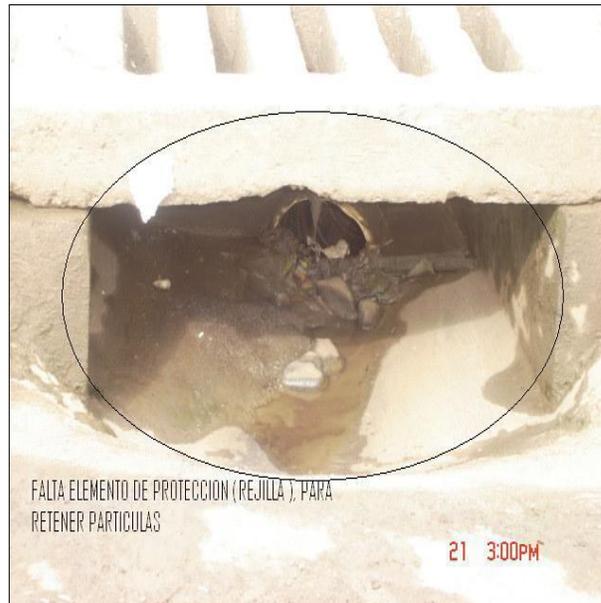
El sumidero construido carece de un elemento de protección para la retención de partículas que puedan producir obstrucción.

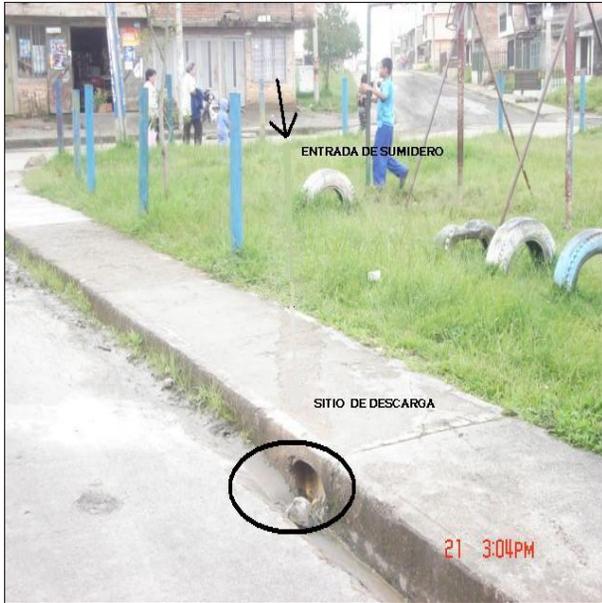
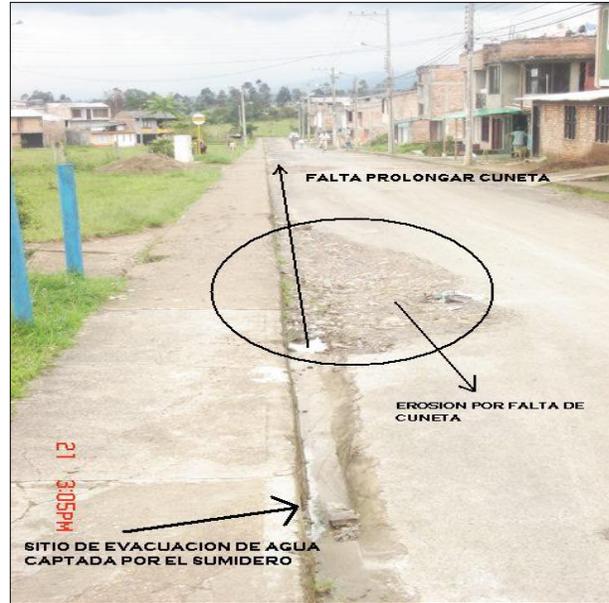
Sito de evacuación del agua lluvia de la solución planteada, aprobada y ejecutada, por la administración municipal.

- a) La Administración Municipal, aprobó como solución al problema, la construcción de sumidero lateral, cuya tubería se instaló en terrenos de zona verde y evacuación del agua lluvia sobre vía alledaña.
- b) Se pudo constatar mediante visita que la solución construida presenta las siguientes deficiencias :
 - ⇒ falta de rejilla como elemento de protección a la entrada del sumidero, esto evita la reducción de la capacidad hidráulica del sumidero por la acumulación de elementos arrastrados por el agua.
 - ⇒ la no adecuación de la zona de descarga de las aguas captadas por el sumidero, contribuye a que se incremente el proceso de deterioro que presenta el pavimento de la vía alledaña a la pavimentada.

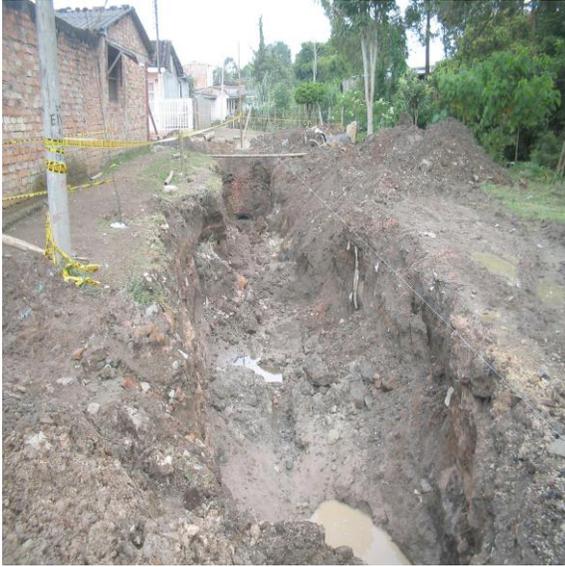
La inestabilidad del terreno llevo a que se presentaran derrumbes en la excavación

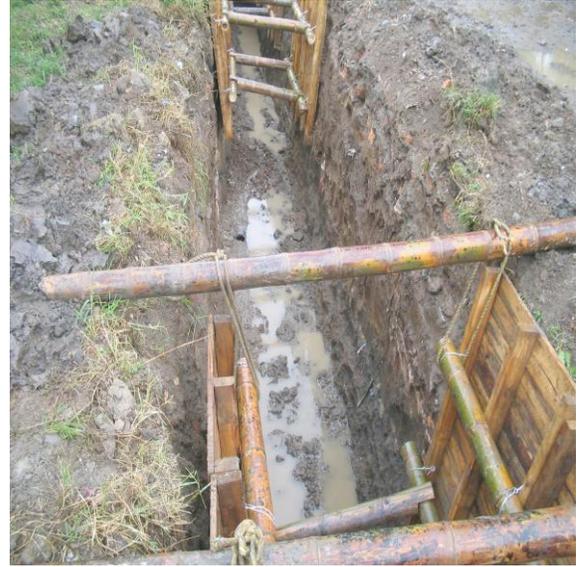
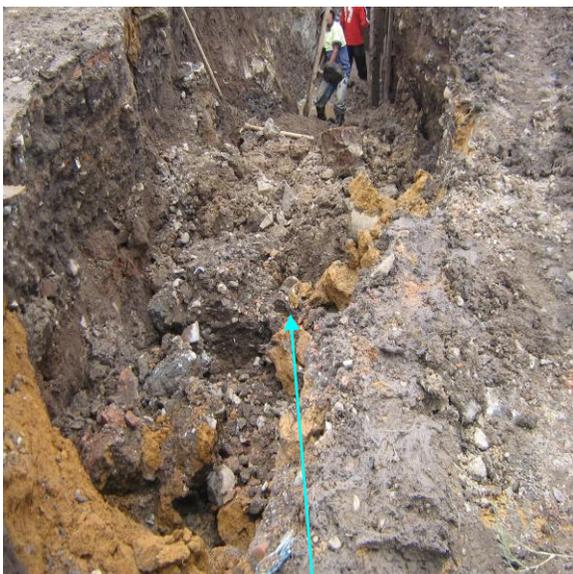
El no tener en cuenta las características del entorno, conllevó a no considerar acciones preventivas como entibado de las excavaciones

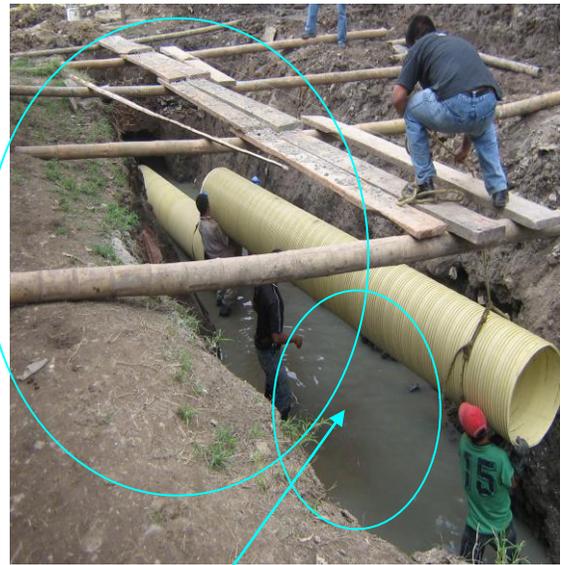
Se observa nivel freático alto, presentándose inconvenientes en la instalación de las tubería, debiéndose mejorar el suelo de cimentación.

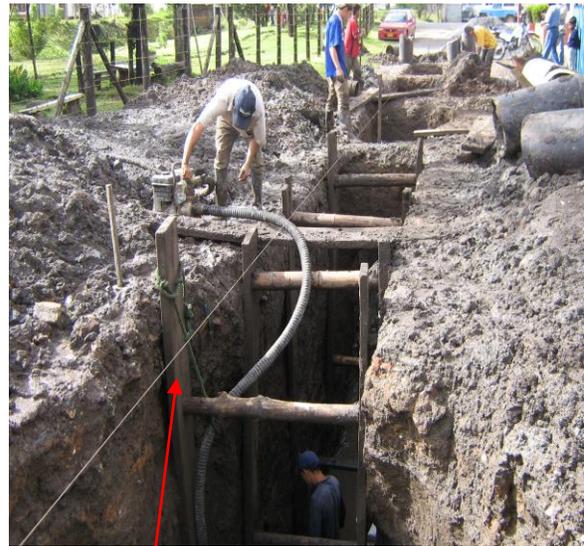
Excavación entibada, se observa trabajo
de bombeo para controlar nivel del agua.
Pobreza en el entibado, lo que permite
presumir riesgos para los obreros.

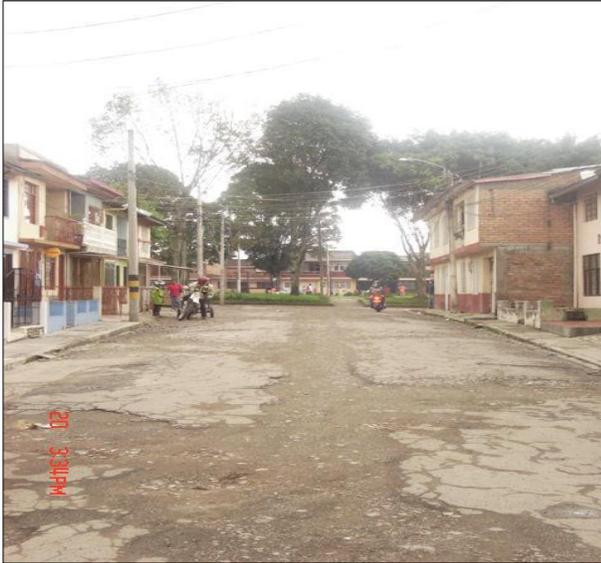
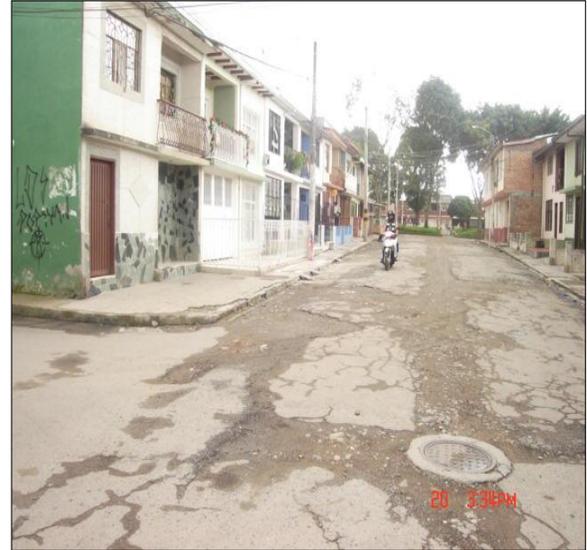
Tramo de vía calle 6 entre carreras 22 A y 23, se observa alto deterioro de la carpeta asfáltica.

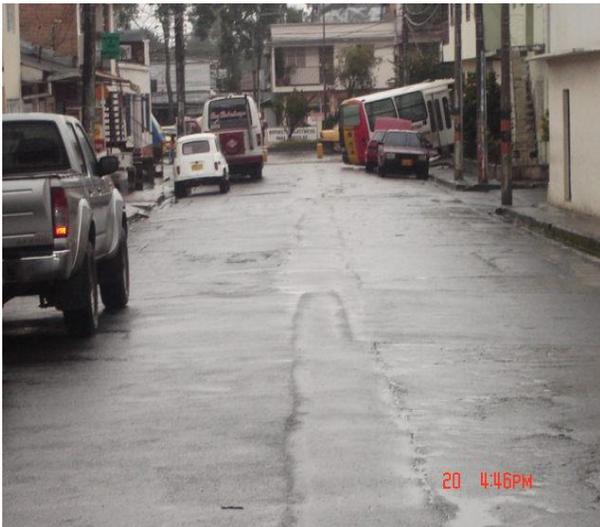
Zona con recuperación de pavimento en área afectada por trabajos de reposición de redes. Se observa baches en la vía (zona aledaña a franja de parcheo), por condiciones generales de la estructura del pavimento.

Se observa que la franja de reposición del pavimento presenta buen comportamiento y la zona aledaña no se ha sido afectada.

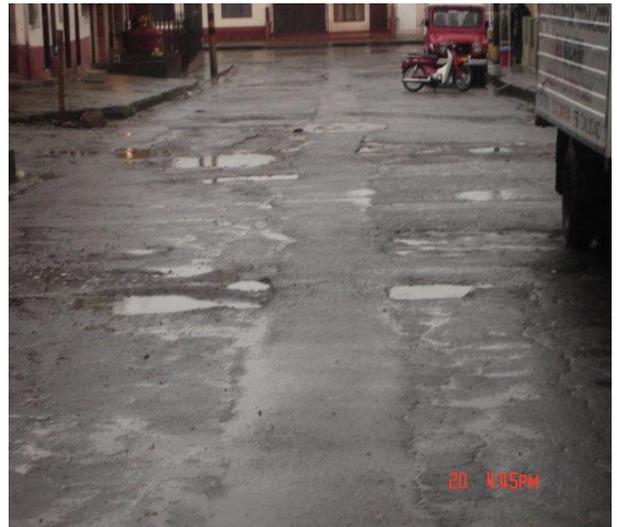
Franja con obras de parcheo, no presenta alteraciones, ni afectación de la carpeta, pero si la zona aledaña, se observan baches. Para el presente trabajo se desconoce el estado inicial de este tramo de vía

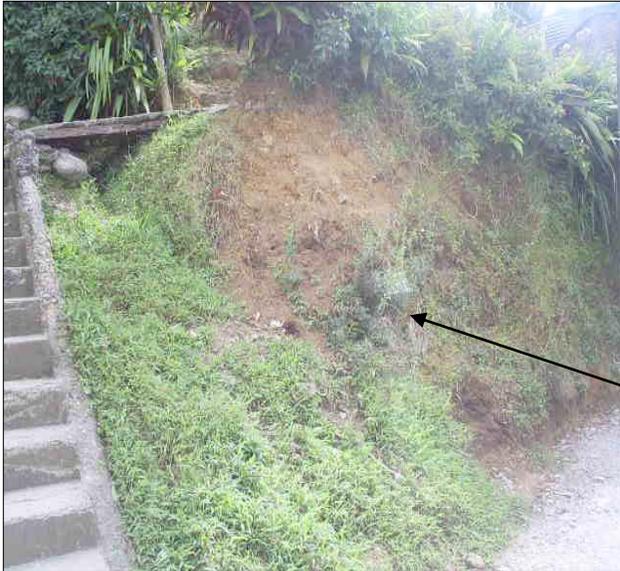
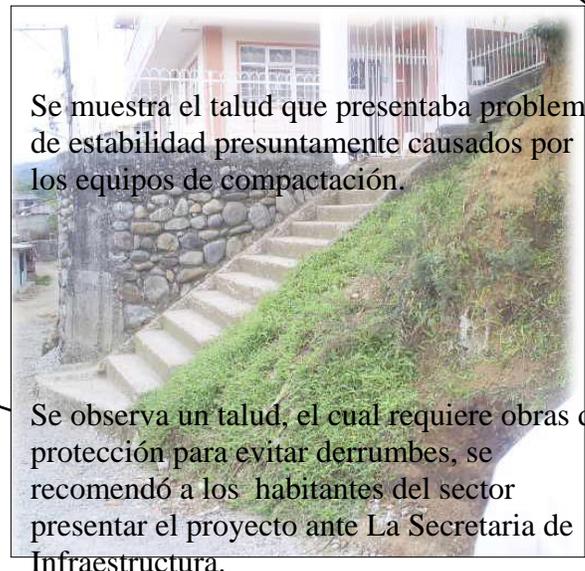
Se muestra el talud que presentaba problemas de estabilidad presuntamente causados por los equipos de compactación.

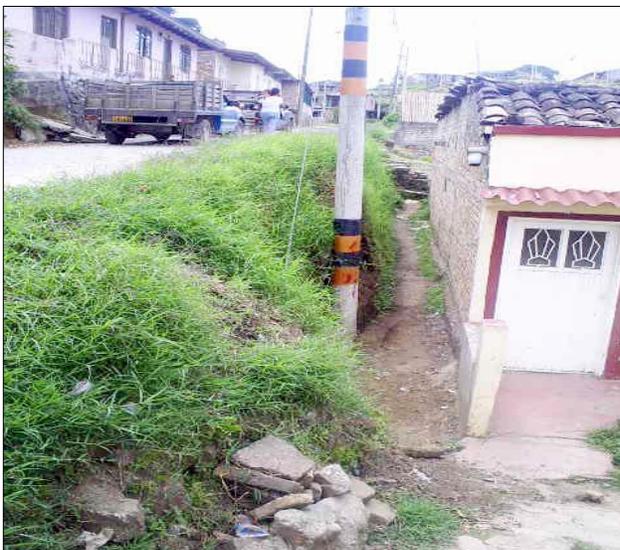
Se observa un talud, el cual requiere obras de protección para evitar derrumbes, se recomendó a los habitantes del sector presentar el proyecto ante La Secretaria de Infraestructura.

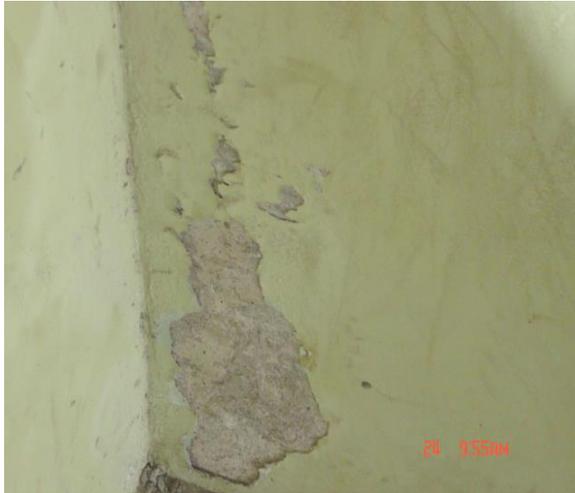
Se observa el pésimo estado del repello

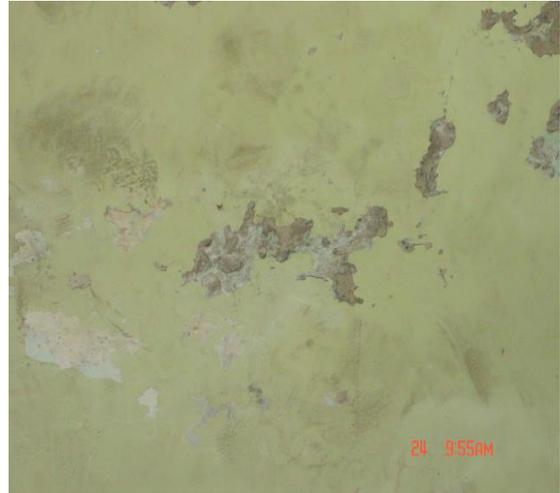
Se observa que el daño es general

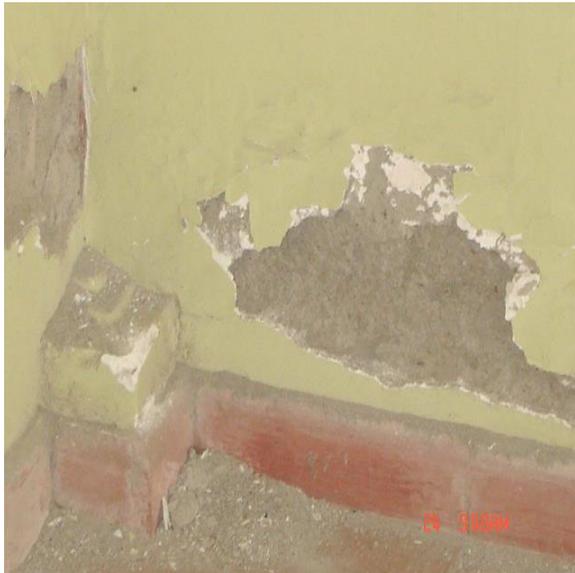
En esta figura se puede ver el avanzado grado de deterioro en el cual se encuentran los repellos de los salones.

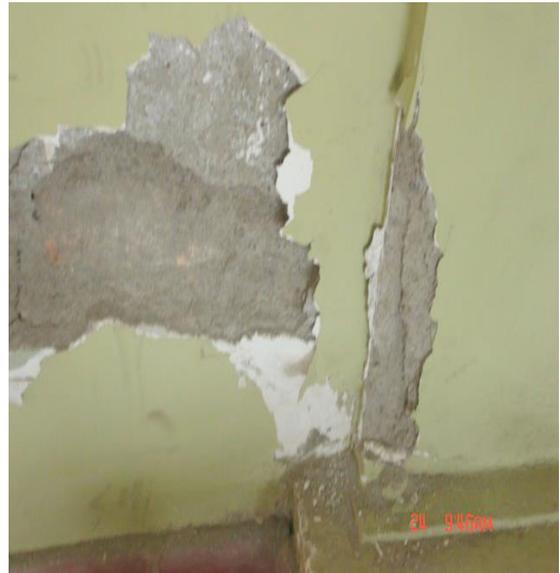
Se puede un desprendimiento muy avanzado del repello del muro.

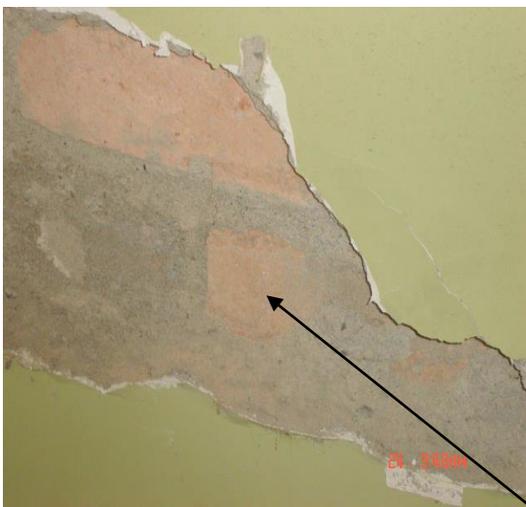
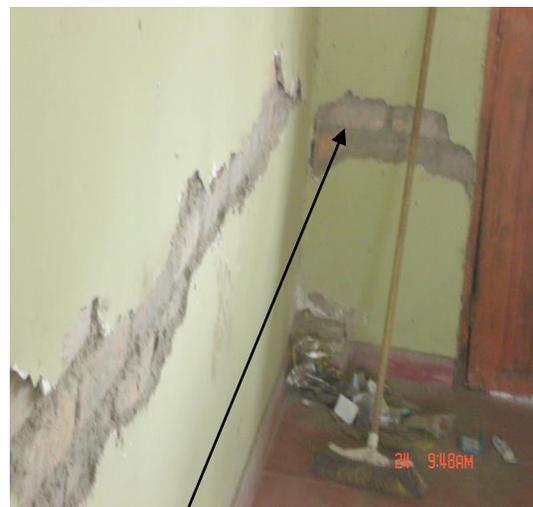
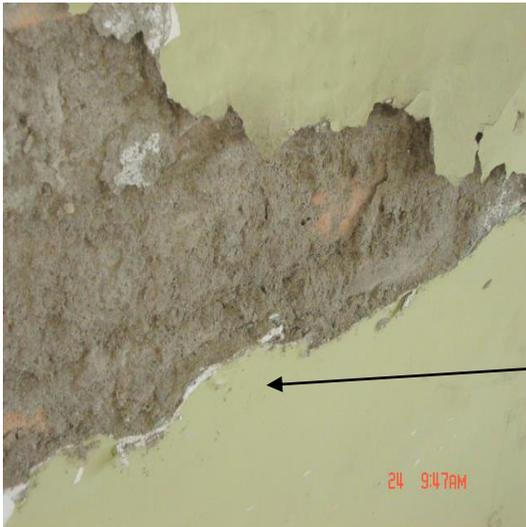
Se puede observar que el ladrillo del muro esta totalmente expuesto, por causa del desprendimiento total del repello.

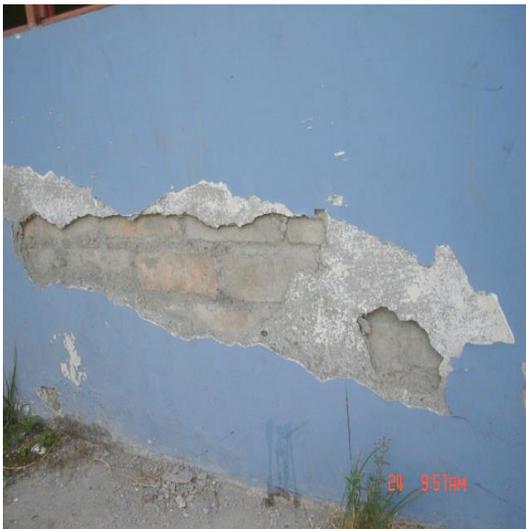
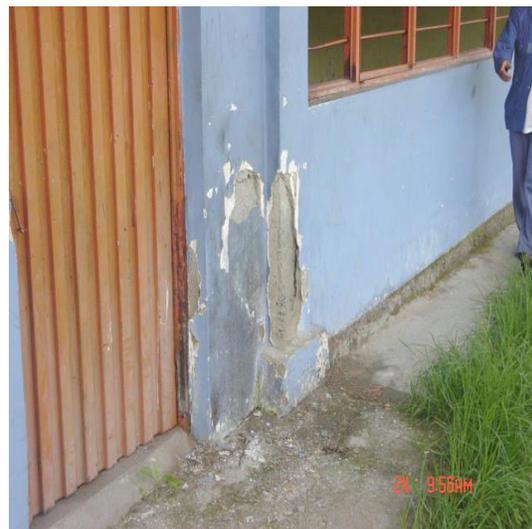
Se puede ver que las zonas afectadas son de un área considerable.

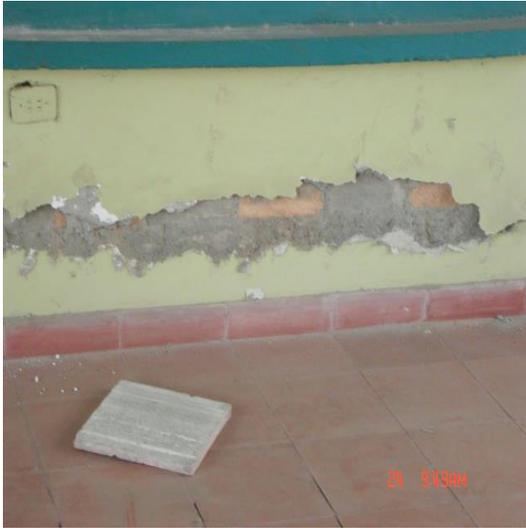
Se observa deterioro en la pared y piso

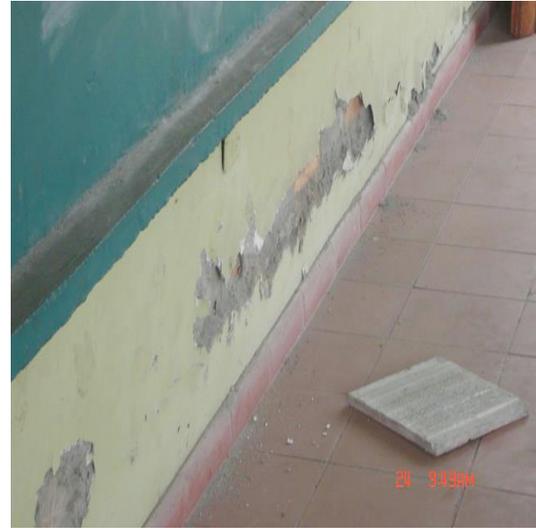
El deterioro en este salón es localizado.

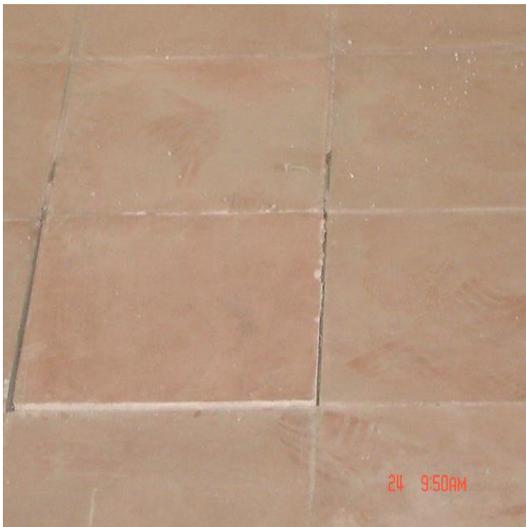
Se puede ver claramente la falta de lechada para sellar las juntas entre las baldosas de cemento. Se observo desprendimiento de baldosas.

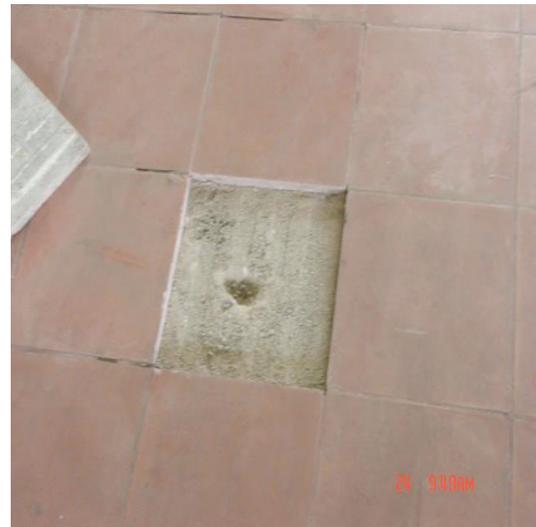
Se observa el fácil desprendimiento de las baldosas de cemento, además se puede ver que la baldosa no esta pegada, (esta simplemente puesta)
