**PARTICIPACIÓN EN LOS PROCESOS PRECONTRACTUALES, EJECUCIÓN Y
LIQUIDACIÓN DE OBRAS DE CALIDAD DE LA EDUCACIÓN DEL MUNICIPIO DE
POPAYÁN**

NATHALY JAZMÍN MERA SOLARTE

**UNIVERSIDAD DEL CAUCA
FACULTAD DE INGENIERIA CIVIL
DEPARTAMENTO DE CONSTRUCCION
PROGRAMA DE INGENIERIA CIVIL
2008**

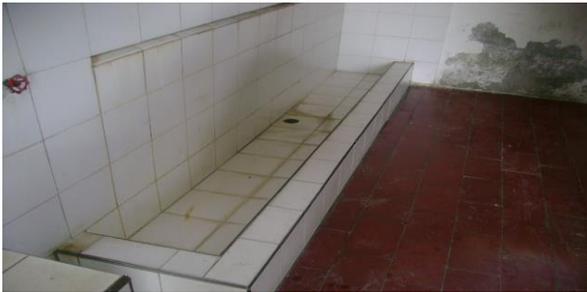
Foto 61: Baños.

Los orinales para los niños no estaban siendo adecuadamente utilizados generando condiciones insalubres, por lo tanto lo primero que se pensó fue en demolerlos.

Muchos de los grifos no funcionaban, además las faltaban muchas tapas de los sanitarios.

También se observó que los baños no eran suficientes para la cantidad de estudiantes, por lo tanto se pensó en construir unas baterías nuevas.

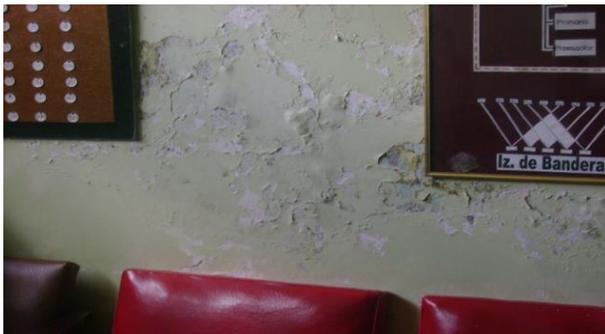
Foto 62: Humedades

Los muros de esta oficina presentaban humedades.

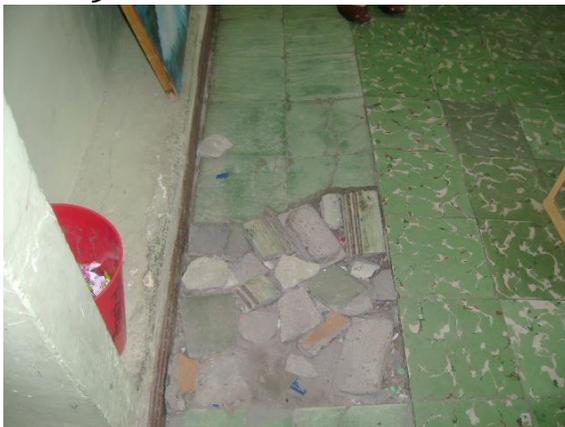
Foto 63: Pisos.

En algunos salones los pisos se encontraban en muy mal estado por hundimiento del mismo debido a humedades.

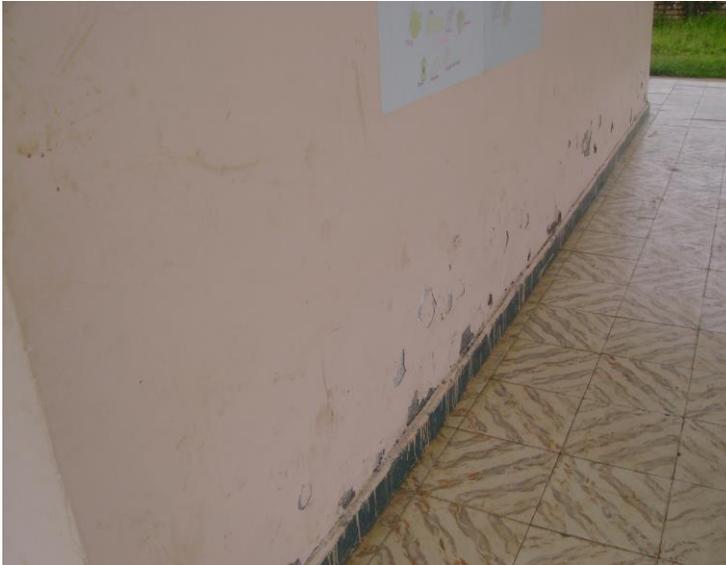
Foto 67: Pisos y Muros.

Entre otros aspectos estaba acomodar alguno pisos y hacer mantenimiento a ciertos muros.

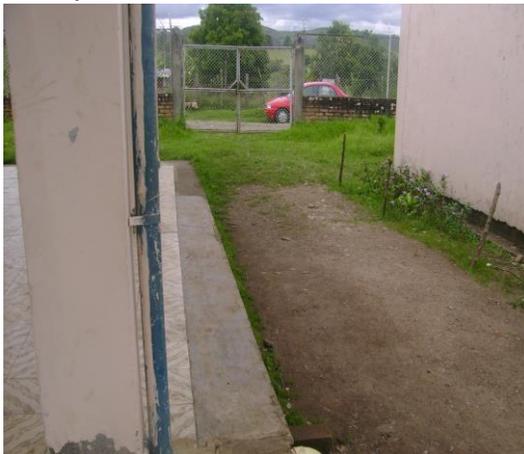
Foto 72: Andenes.

La entrada al colegio no dispone de un andén.

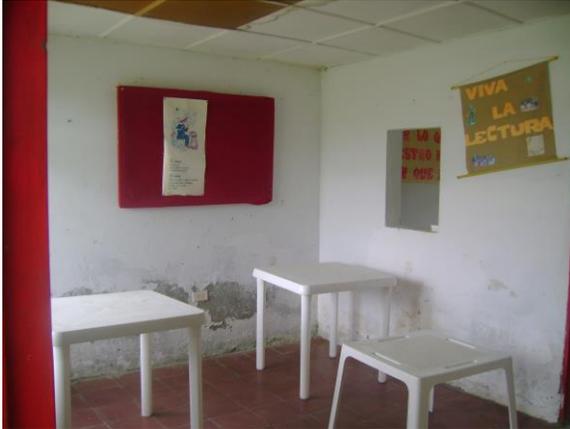
Foto 73: Muros.

Algunos muros en la sala de lectura deben ser demolidos para que los niños tengan un mayor espacio y comodidad.

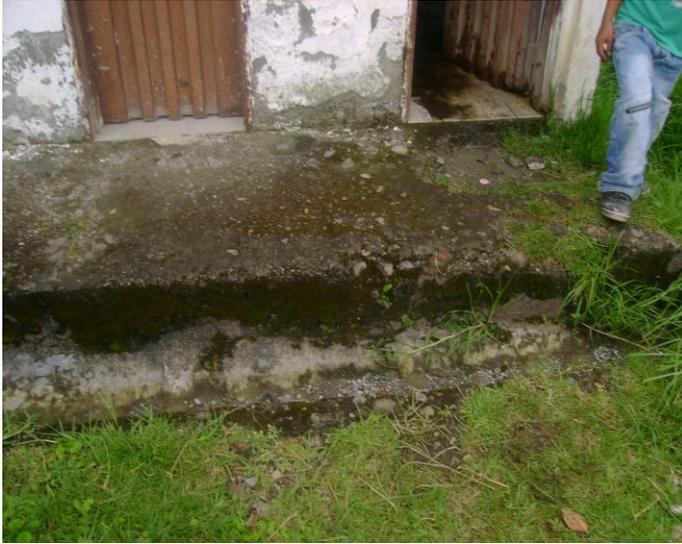
Los andenes de los corredores y los baños se encuentran en mal estado.

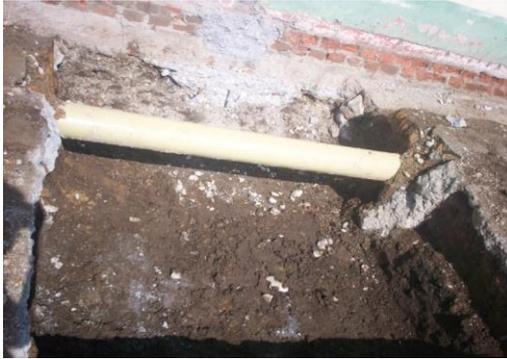
Foto 7: Excavación zapata tipo Z1.

En la anterior foto se puede observar que con las excavaciones se encontró una red de tubería sanitaria, debido a que mucho antes existía una batería sanitaria en este mismo sitio. No hubo ningún problema en quitarlo puesto que la tubería ya no estaba funcionando.

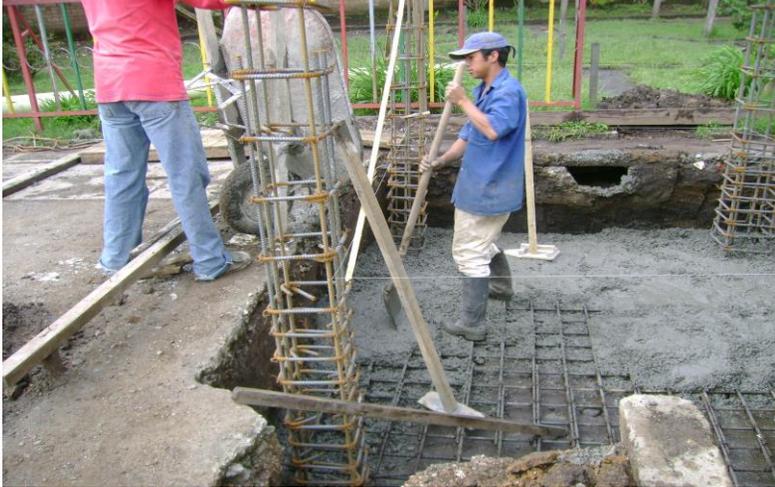
Foto 26: Colocación del concreto

El concreto se colocó en capas horizontales de espesor uniforme y se compactó completamente cada capa antes de depositar la siguiente. Esta forma de colocar el

concreto es inadecuada, debido a que el material se segrega. El concreto se debe colocar en montículos verticales para que cada capa sea vibrada una sola vez.

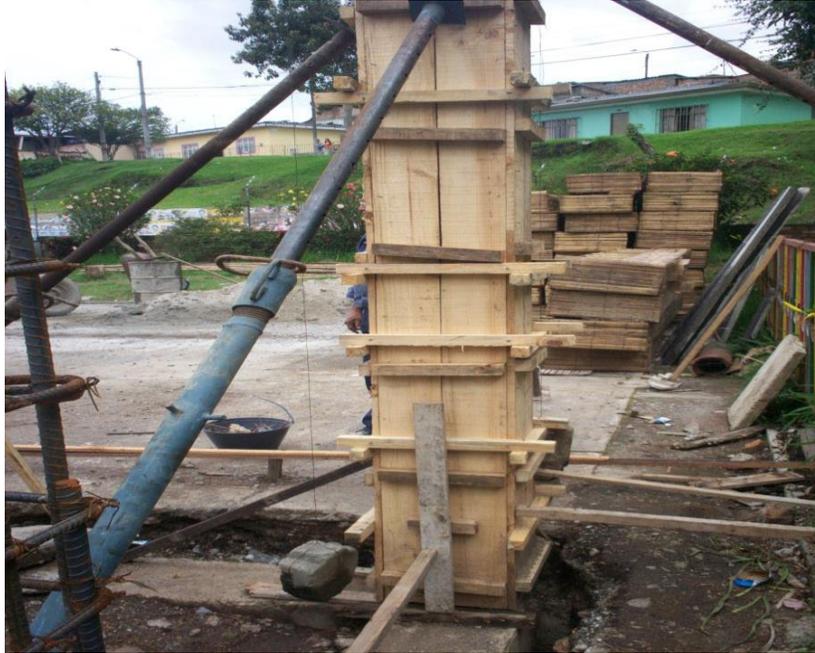
Foto 38: Formaletas.

- Las uniones no estaban bien cerradas por lo tanto hubo filtración de concreto. Además la madera no estaba totalmente lisa.

- Las prácticas inadecuadas en la mano de obra y la mala calidad de los materiales, por tratar de economizar, ocasionan este tipo de errores.

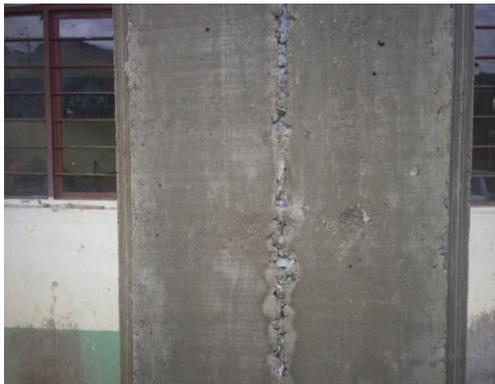
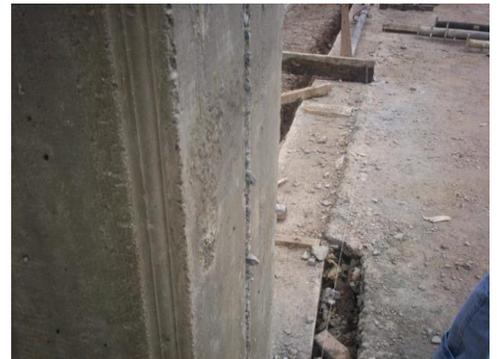
En estas fotos se puede observar los resultados de una mala formaletería.

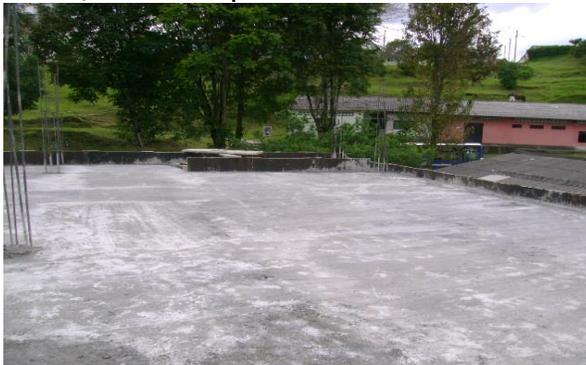
Foto 58: Losa Expuesta.

- La losa presentó problemas de infiltración de agua, debido a que esta no fue diseñada para estar expuesta a la intemperie por ser la losa “no cubierta” de un segundo piso. Esta situación generara problemas estructurales con el transcurso del tiempo en la exposición de la losa.

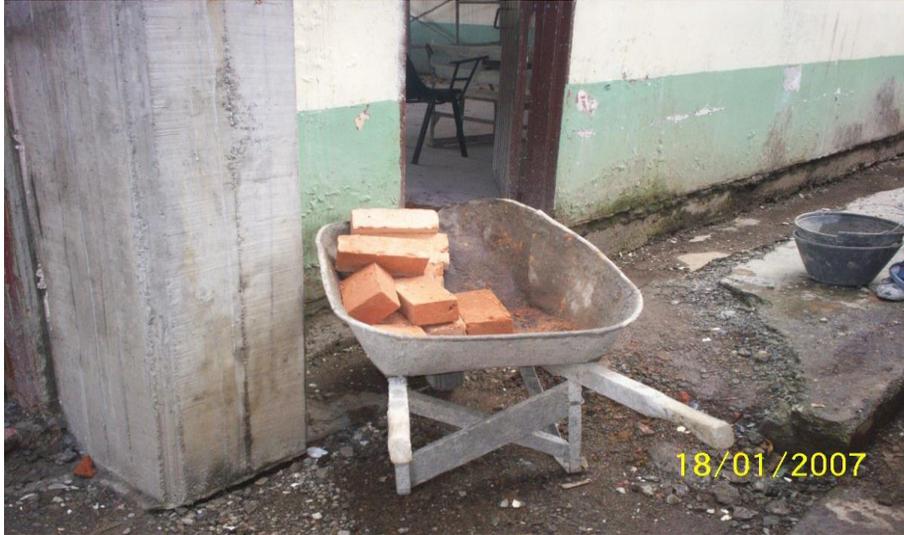
Foto 59: Ingreso a los salones.

- El ingreso a los salones se dificulta debido a que los andenes no se construyeron.

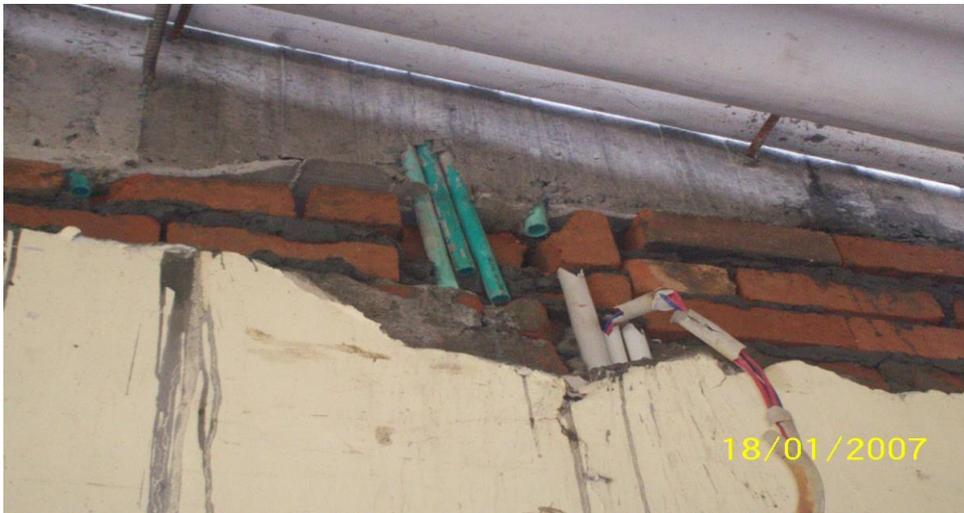
Foto 60: Instalaciones eléctricas.

- Para las jornadas nocturnas, estos tres salones no están disponibles debido a que no se realizaron las instalaciones eléctricas.
